## Ford Mondeo Titanium

EZ 08/2007 | Kombi | Benzin | Schaltgetriebe | 207.101km  
Besteuerung: Differenzbesteuert (§25a UStG)  
Fahrzeugstandort: 45\*\*\*  
Fahrzeug aufgenommen am: 30.07.2026

# Hinweise zum Zustandsbericht

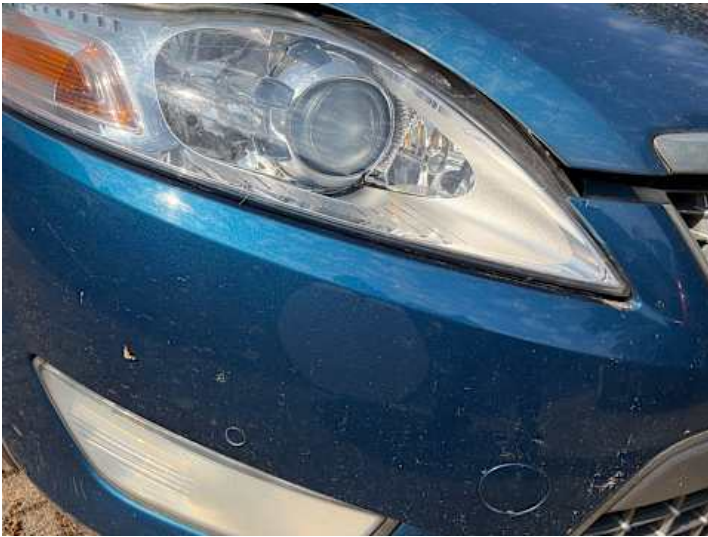
Stoßstange vorne (Spaltmaße ungenau)

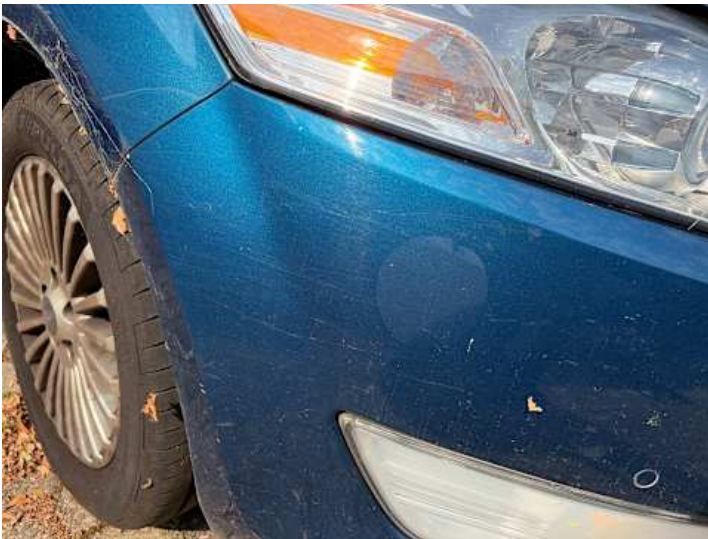
Stoßstange vorne (Lackschaden, Kratzer)

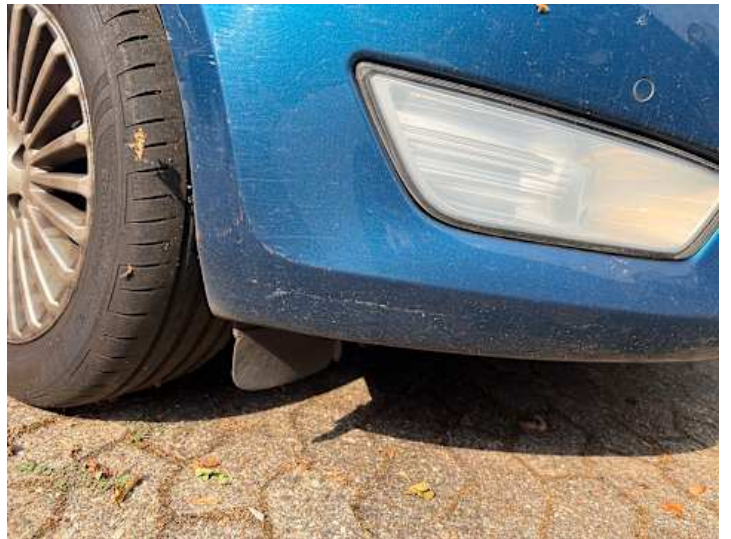
Stoßstange vorne (Lackschaden, Kratzer)

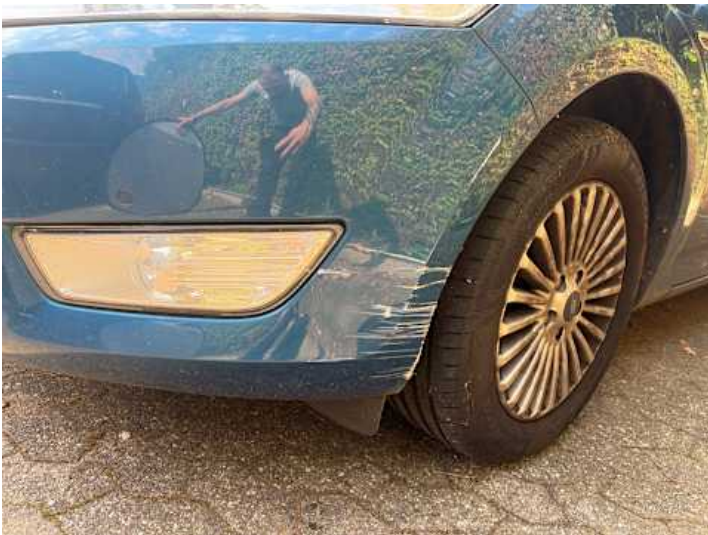
Stoßstange vorne (Lackschaden, Kratzer)

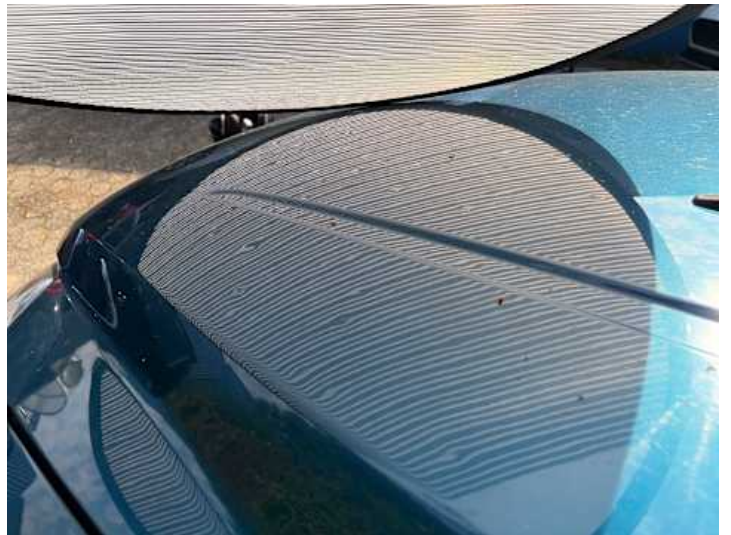
Motorhaube (Delle)

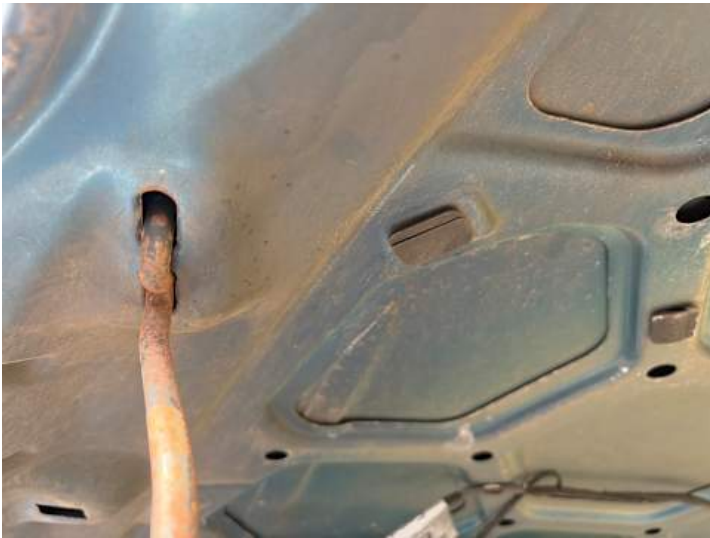
Motorhaube (Lackschaden, Rost)

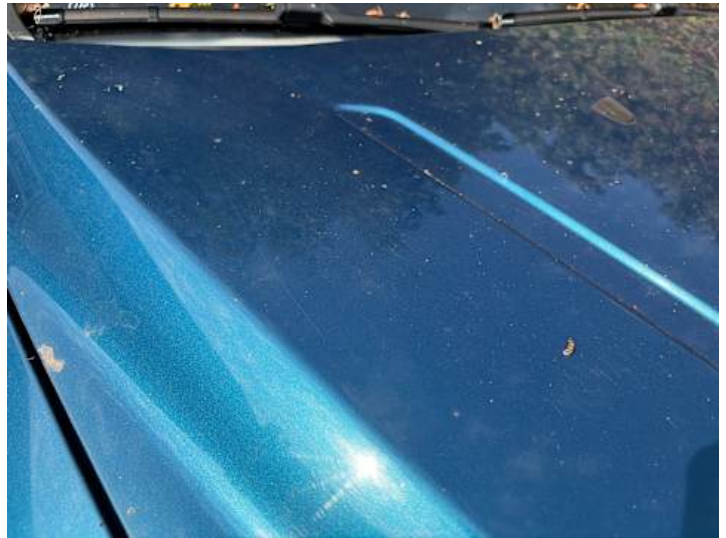
Motorhaube (Lackschaden, Kratzer, Steinschlag)

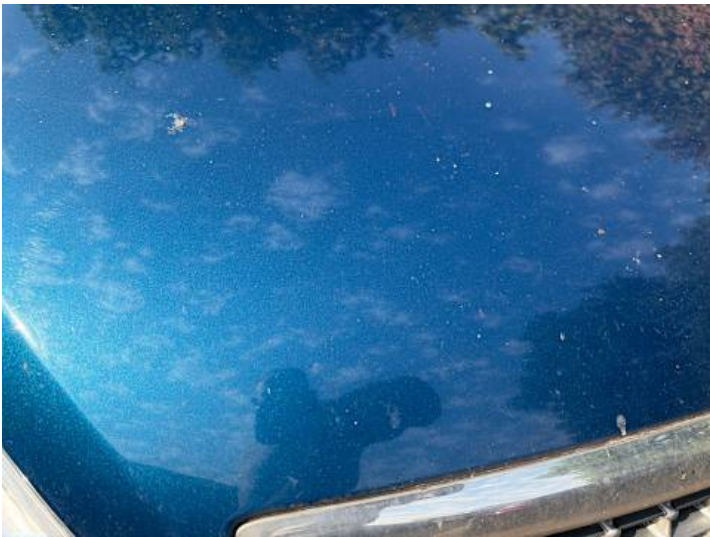
Motorhaube (Lackschaden, Kratzer, Steinschlag)

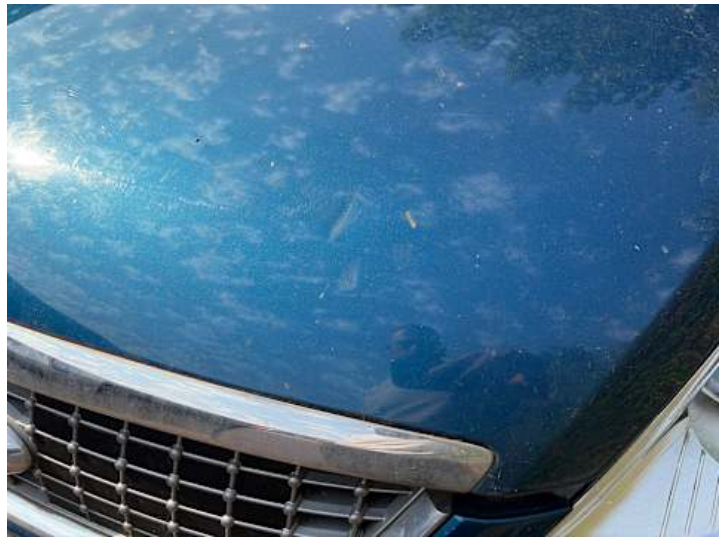
Motorhaube (Lackschaden, Kratzer, Steinschlag)

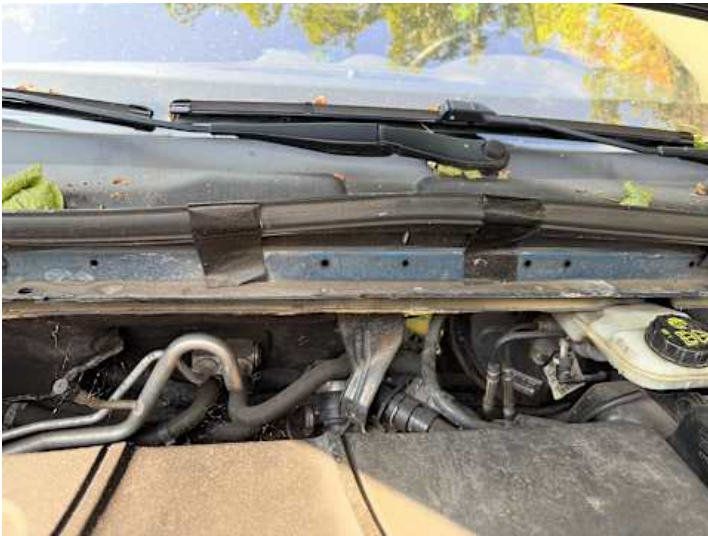
Motorhaube lässt sich nicht schließen

Motorhaube (Riss/Bruch)

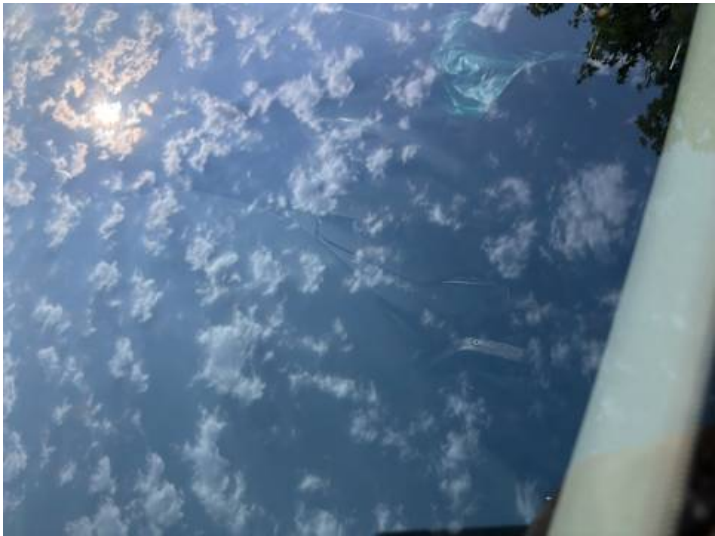
Windschutzscheibe (Steinschlag)

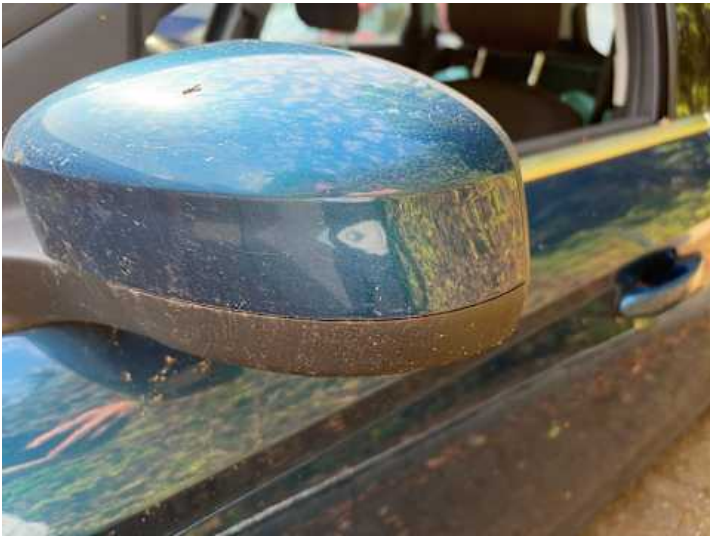
Fahrtür (Lackschaden, Kratzer)

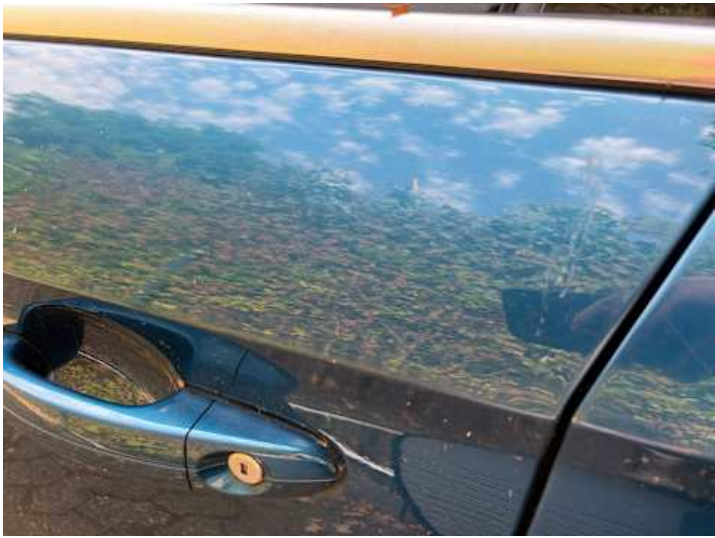
Fahrtür (Lackschaden, Kratzer)

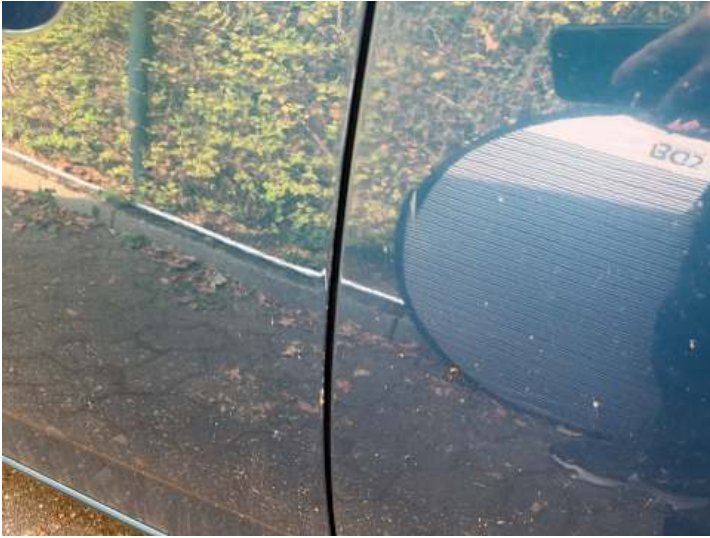
Fahrtür (Lackschaden, Kratzer)

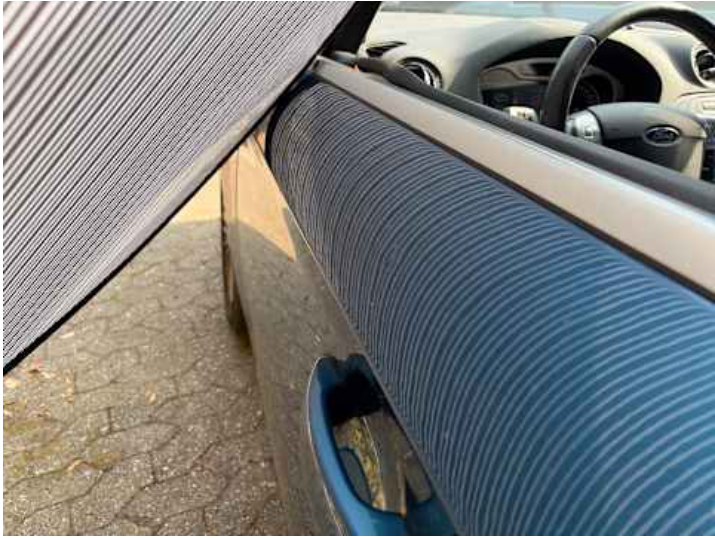
Fahrtür (Delle)

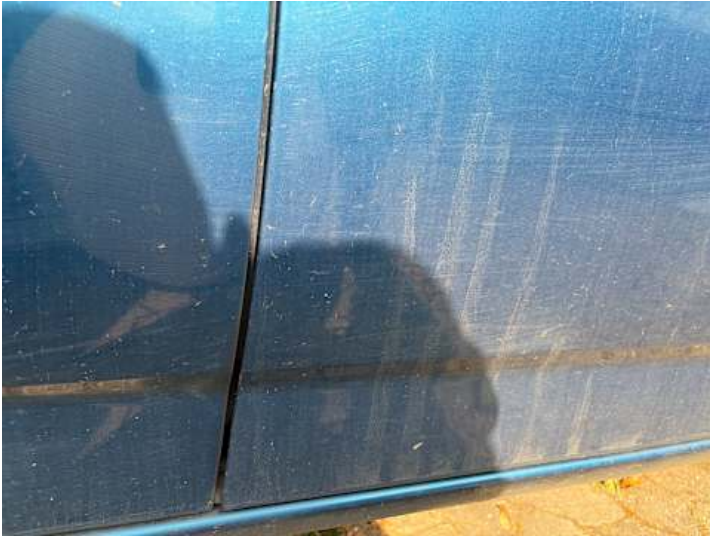
Beifahrtür (Lackschaden, Kratzer)

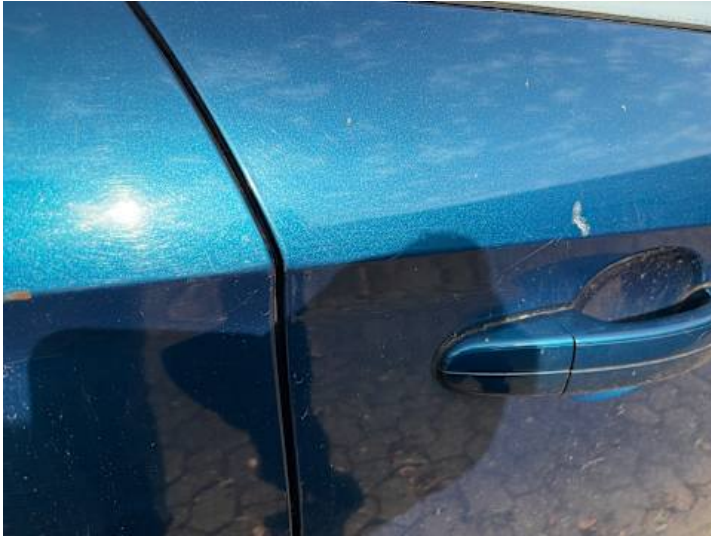
Beifahrtür (Lackschaden, Kratzer)

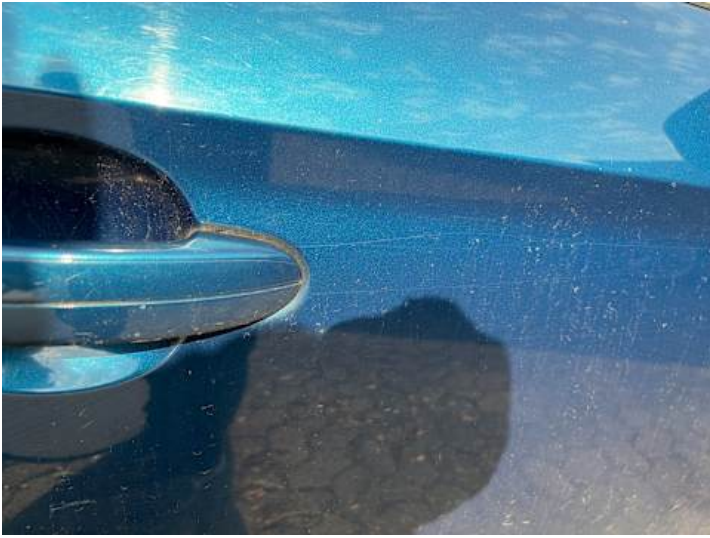
Beifahrtür (Lackschaden, Kratzer)

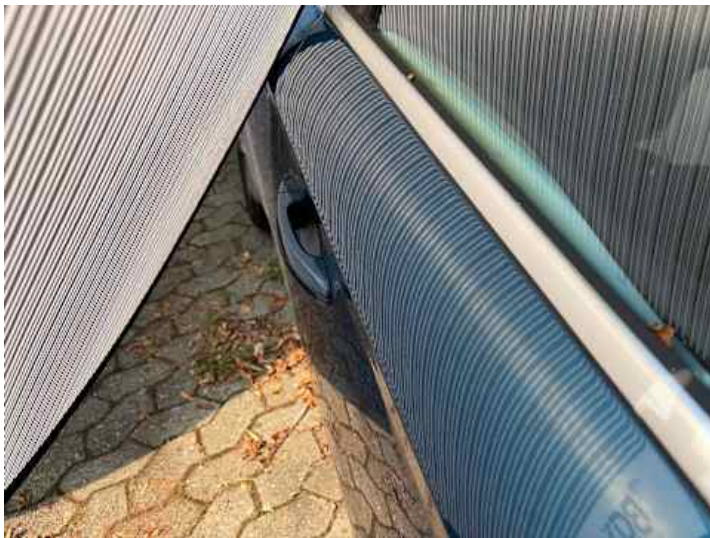
Beifahrertür (Delle)

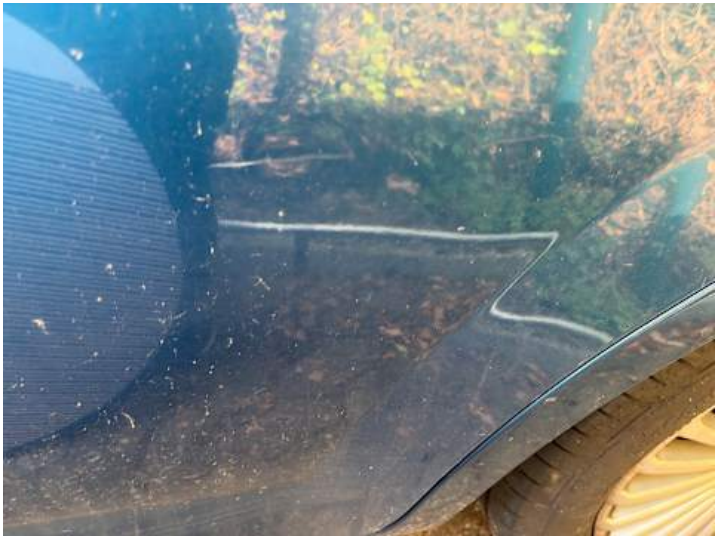
Türe hinten links (Lackschaden, Kratzer)

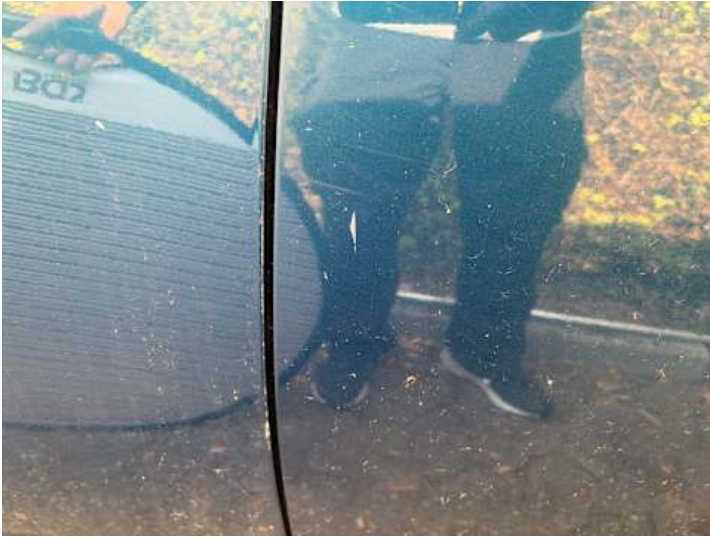
Türe hinten links (Lackschaden, Kratzer)

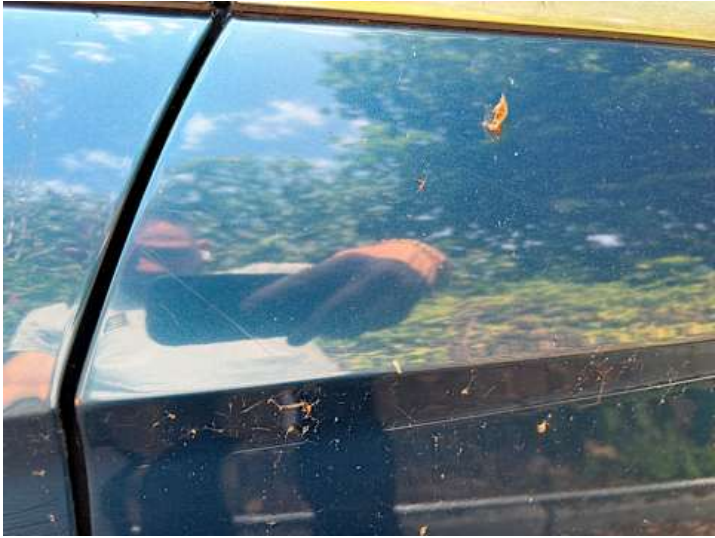
Türe hinten links (Lackschaden, Kratzer)

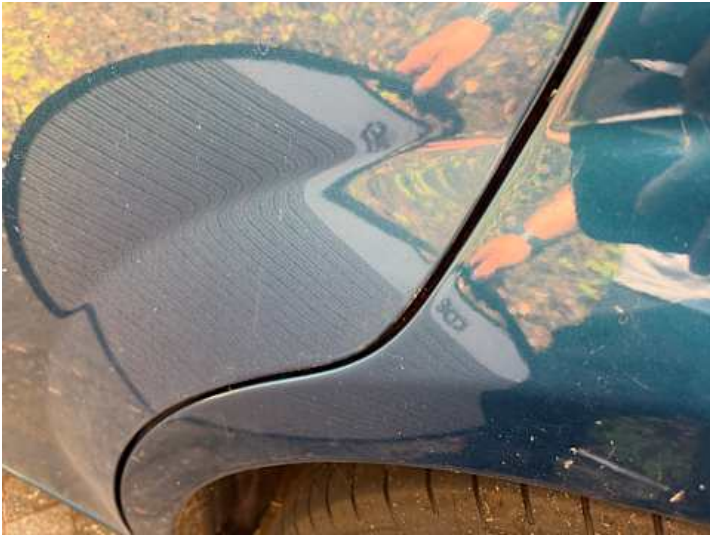
Türe hinten links (Lackschaden, Kratzer)

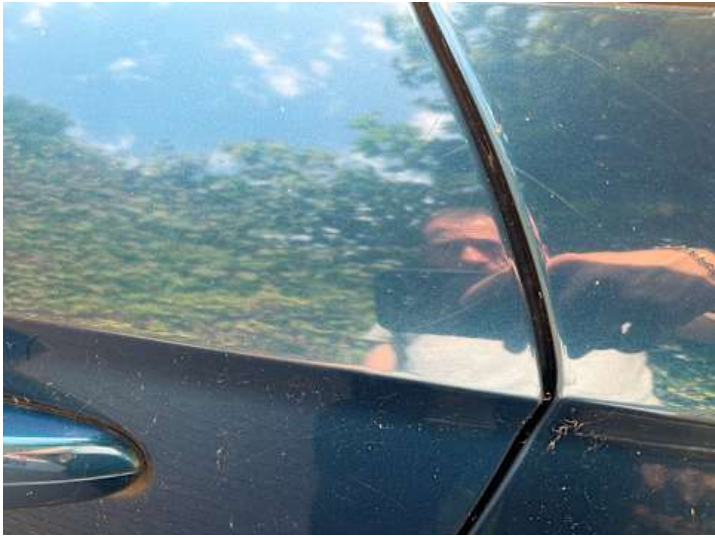
Türe hinten links (Lackschaden, Kratzer)

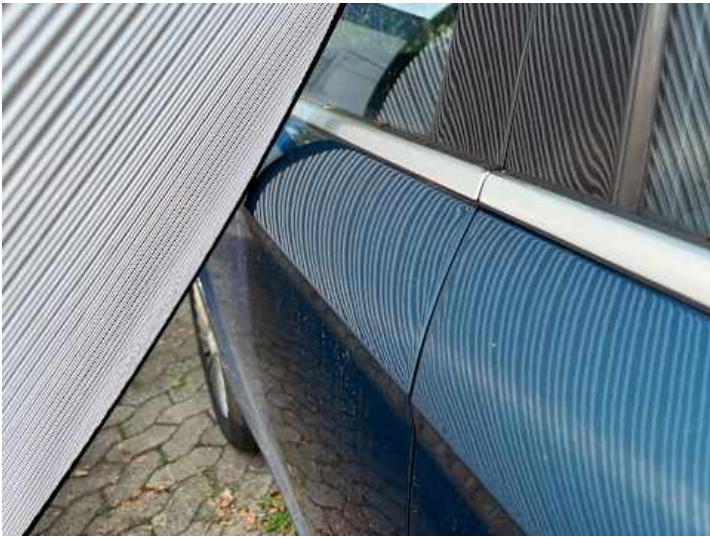
Türe hinten rechts (Delle)

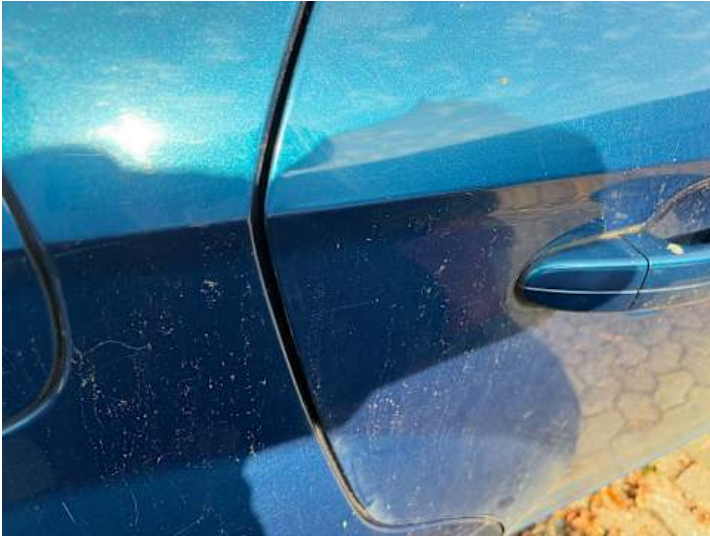
Türe hinten rechts (Lackschaden, Kratzer)

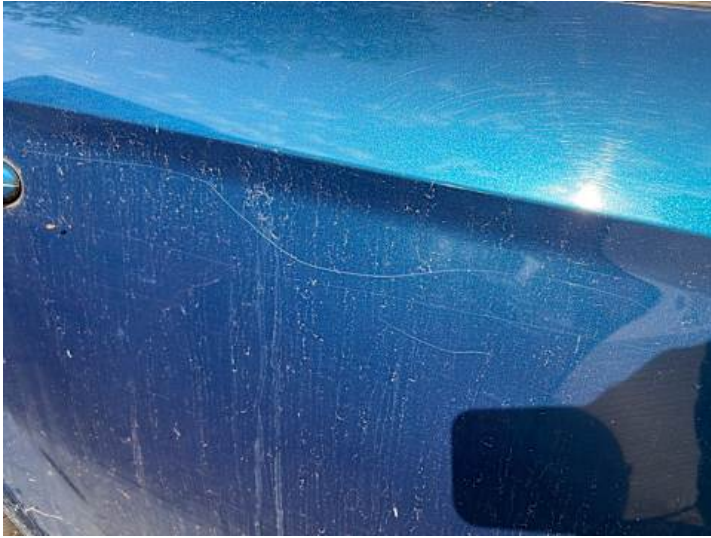
Türe hinten rechts (Lackschaden, Kratzer)

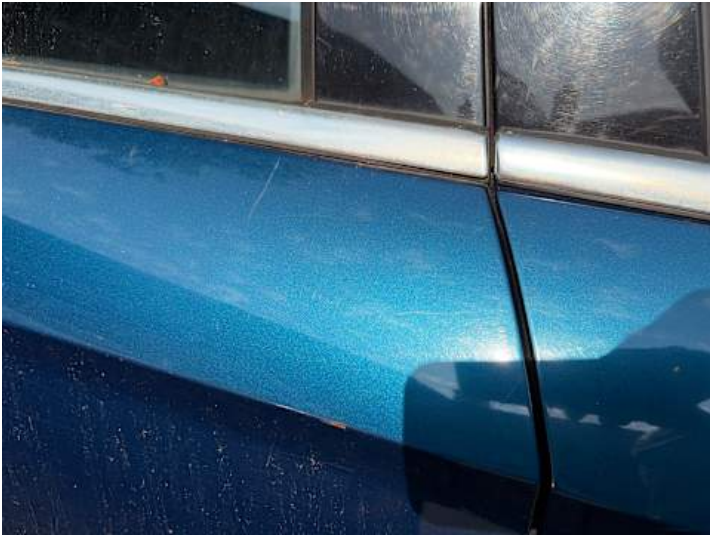
Türe hinten rechts (Lackschaden, Kratzer)

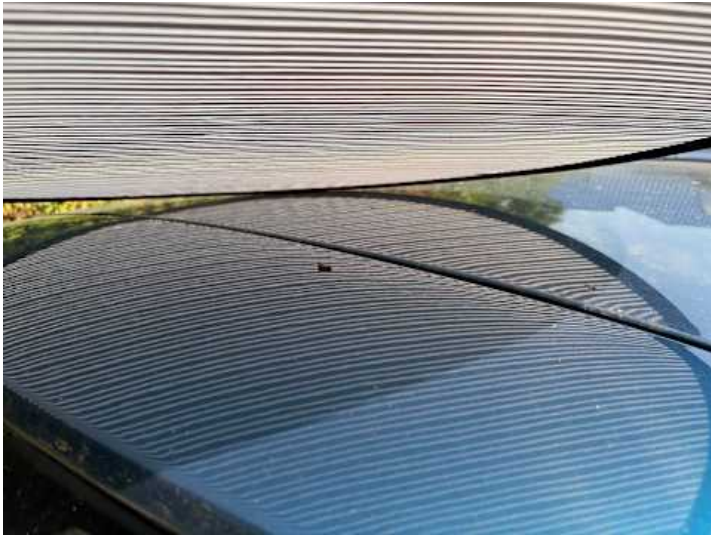
Dach (Delle)

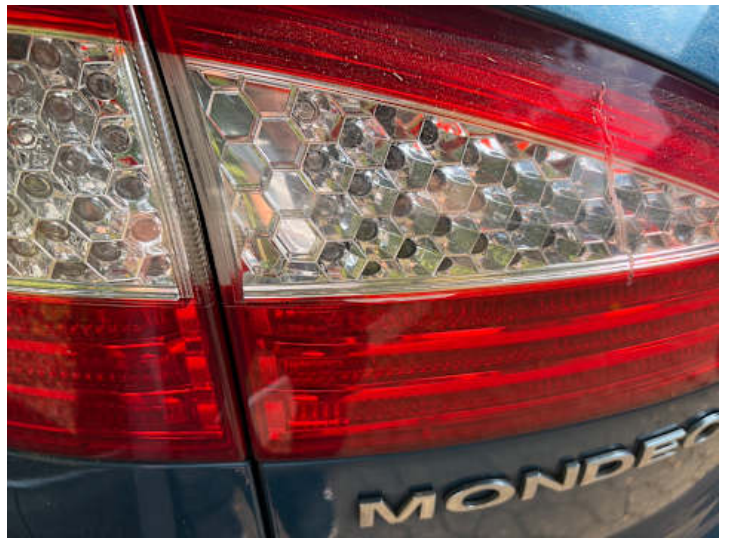
Rücklicht (links) (Riss/Bruch)

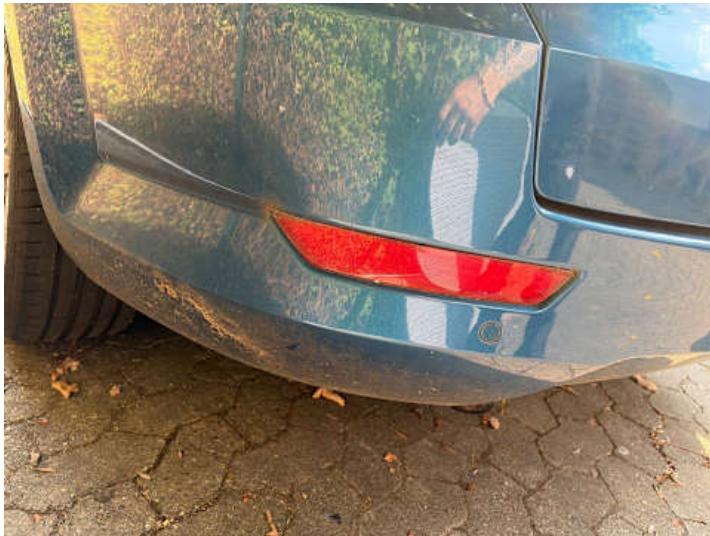
Stoßstange hinten (Lackschaden, Kratzer)

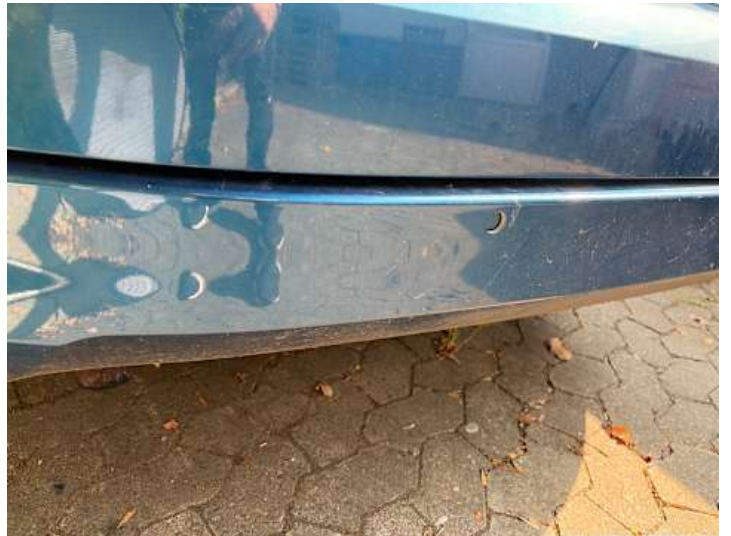
Stoßstange hinten (Lackschaden, Kratzer)

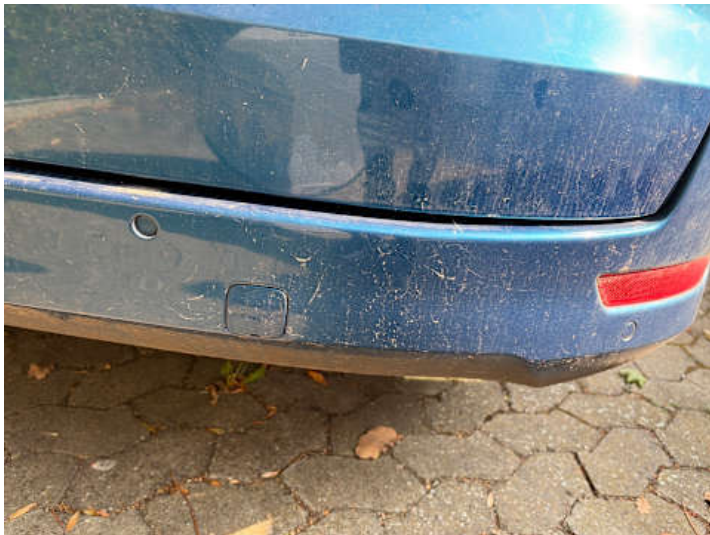
Stoßstange hinten (Lackschaden, Kratzer)

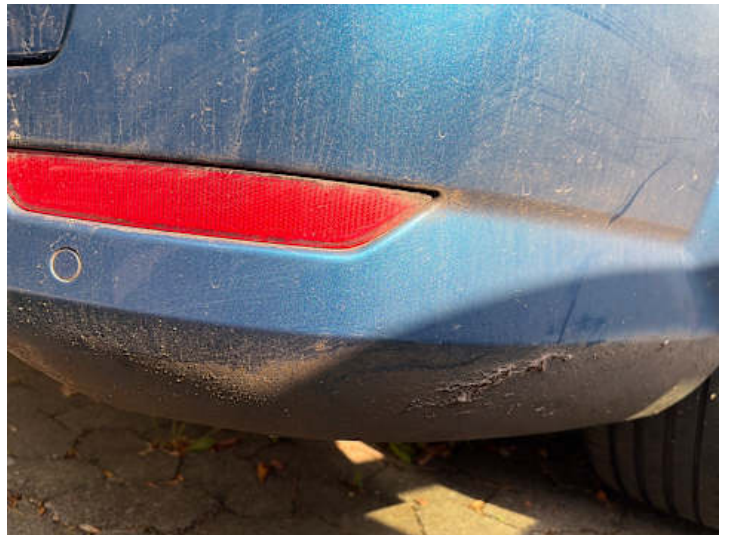
Stoßstange hinten (Lackschaden, Kratzer)

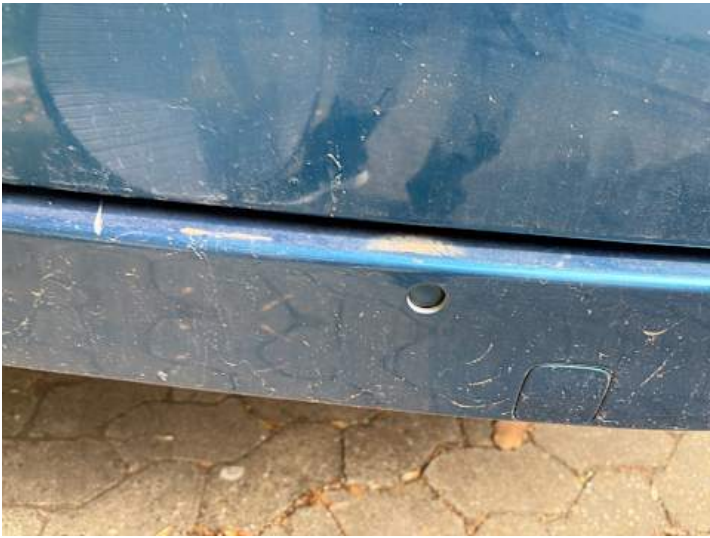
Stoßstange hinten (Riss/Bruch)

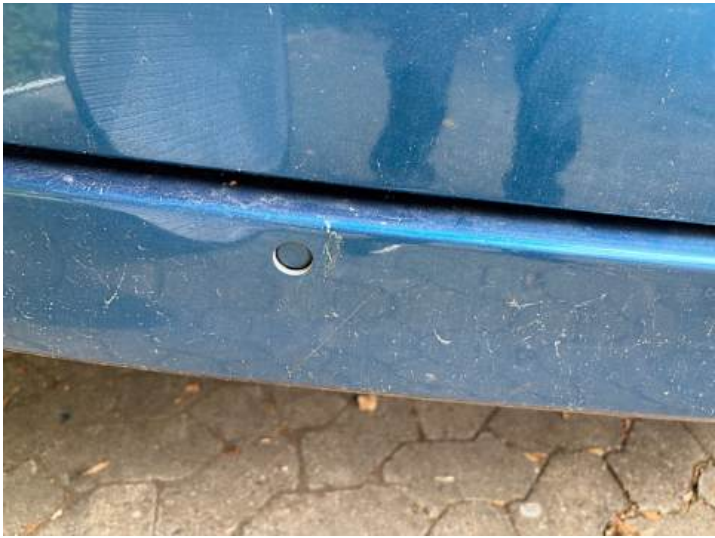
Stoßstange hinten (Riss/Bruch)

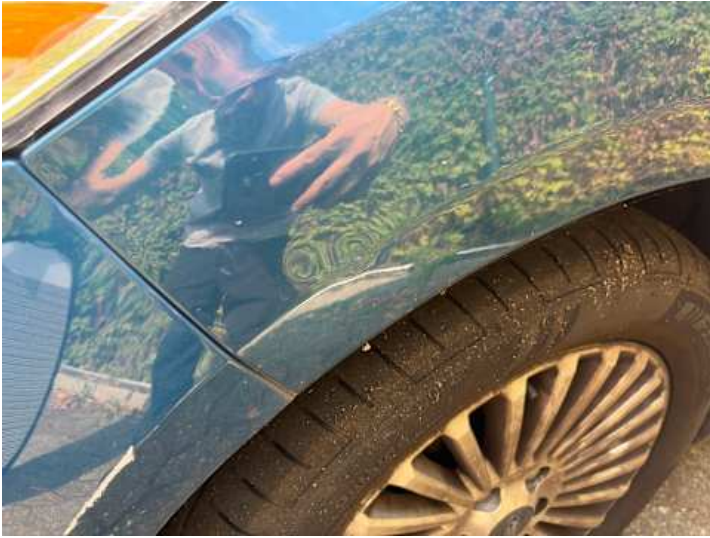
Kotflügel vorne links (Lackschaden, Kratzer)

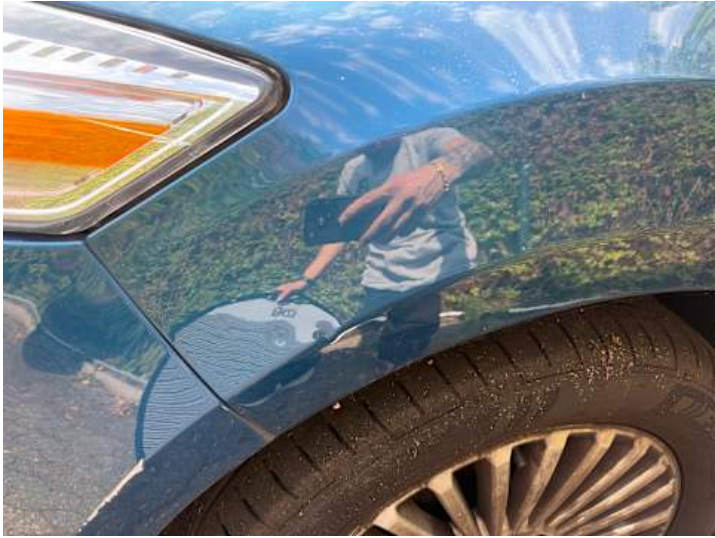
Kotflügel vorne links (Lackschaden, Kratzer)

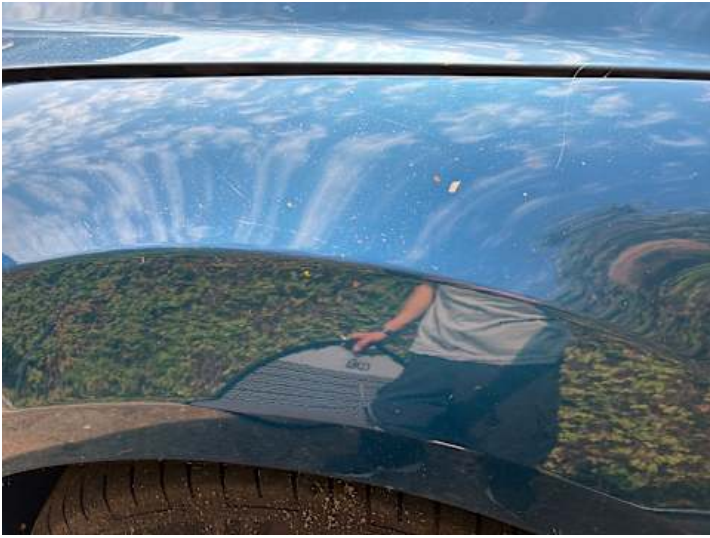
Kotflügel vorne links (Lackschaden, Kratzer)

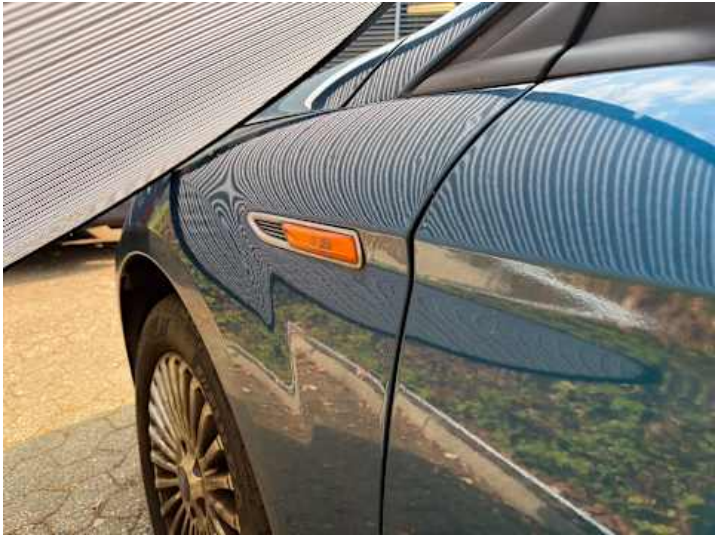
Kotflügel vorne links (Delle)

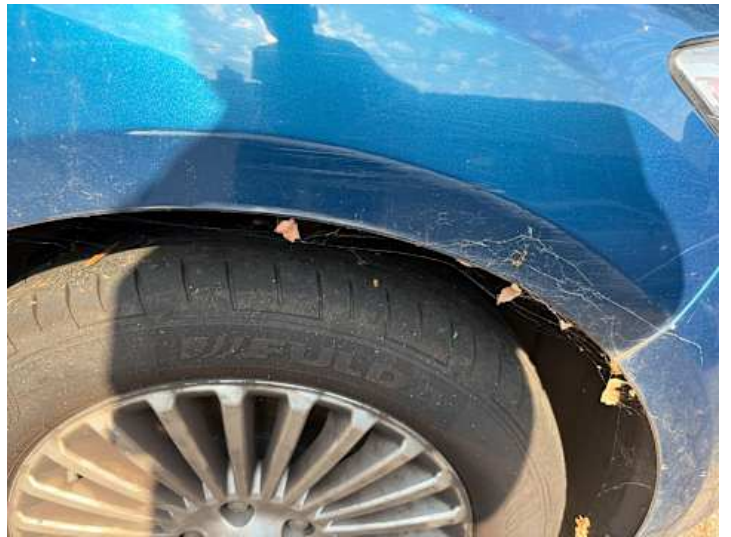
Kotflügel vorne rechts (Lackschaden, Kratzer)

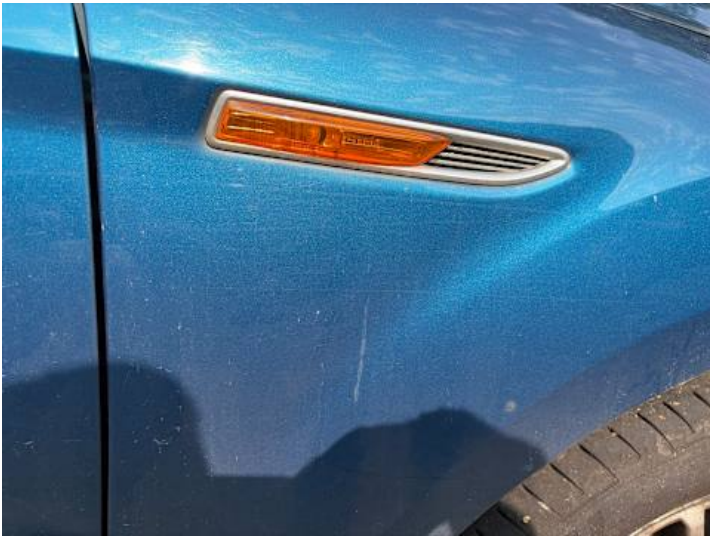
Kotflügel vorne rechts (Lackschaden, Kratzer)

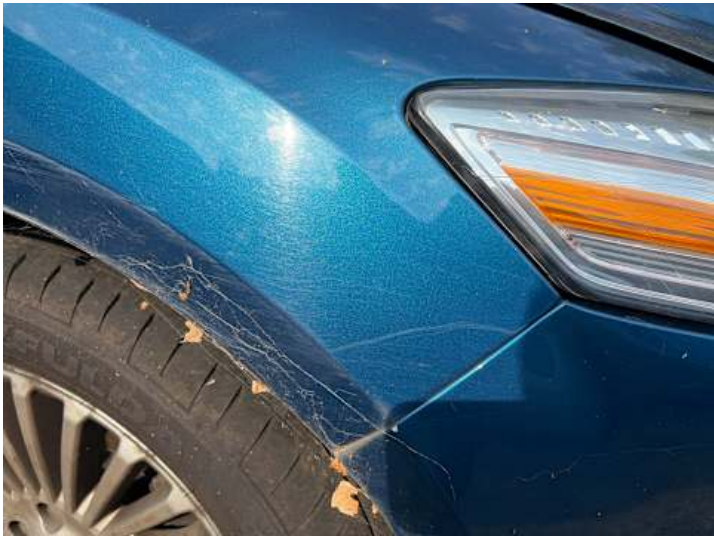
Kotflügel vorne rechts (Lackschaden, Kratzer)

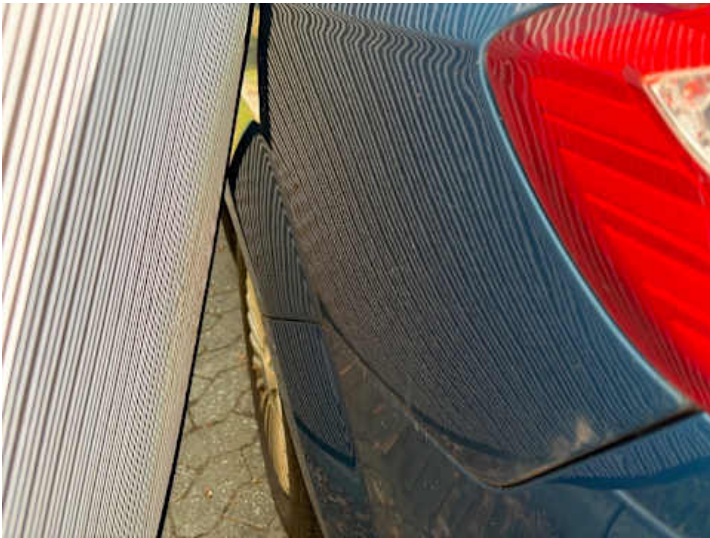
| Fahrzeugteil | Lackschichtdicke (in µm) | Fahrzeugteil | Lackschichtdicke (in µm) |
|---|---|---|---|
| Seitenteil hinten links | 1950 | Seitenteil hinten rechts | 145 |

Seitenteil hinten links (Delle)

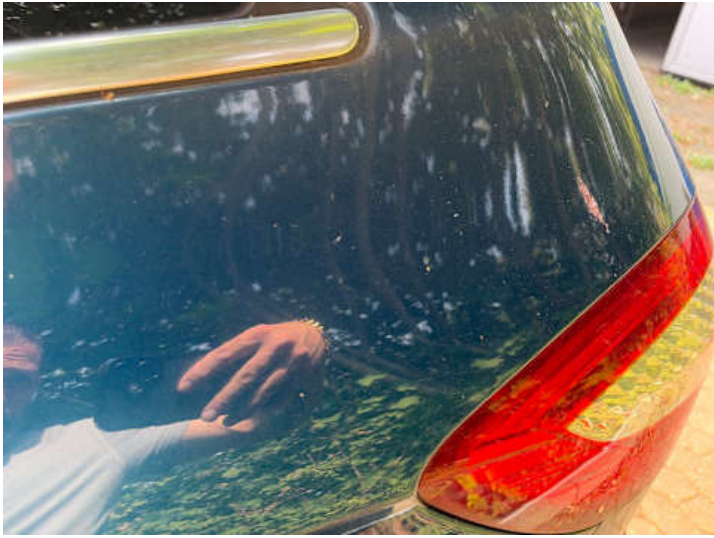
Seitenteil hinten links (Lackschaden, Kratzer)

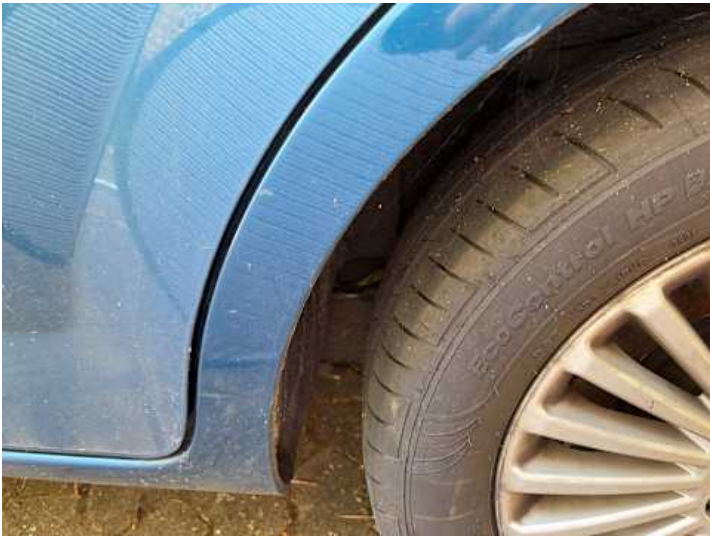
Seitenteil hinten links (Lackschaden, Kratzer)

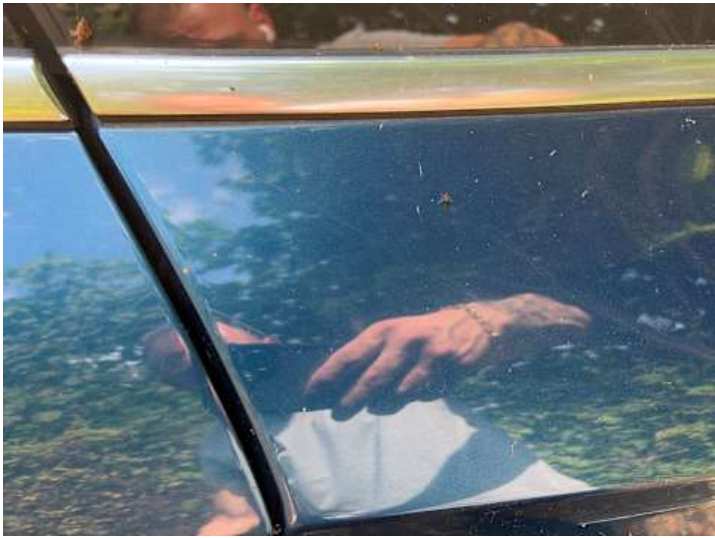
Seitenteil hinten links (Lackschaden, Kratzer)

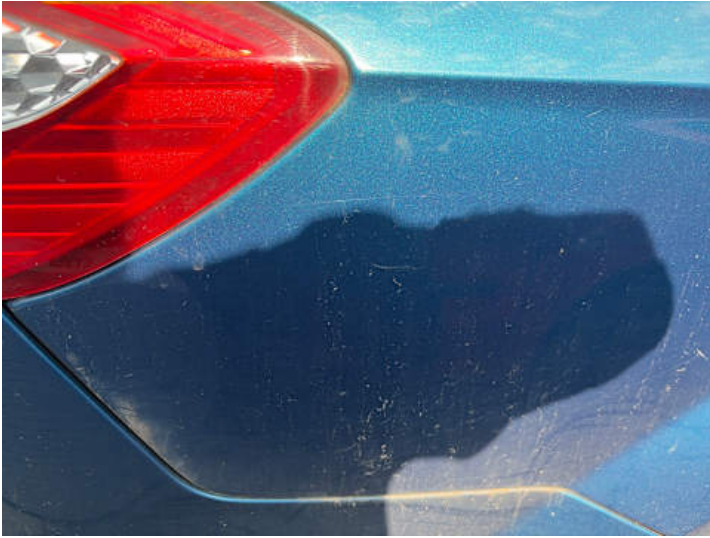
Seitenteil hinten rechts (Lackschaden, Kratzer)

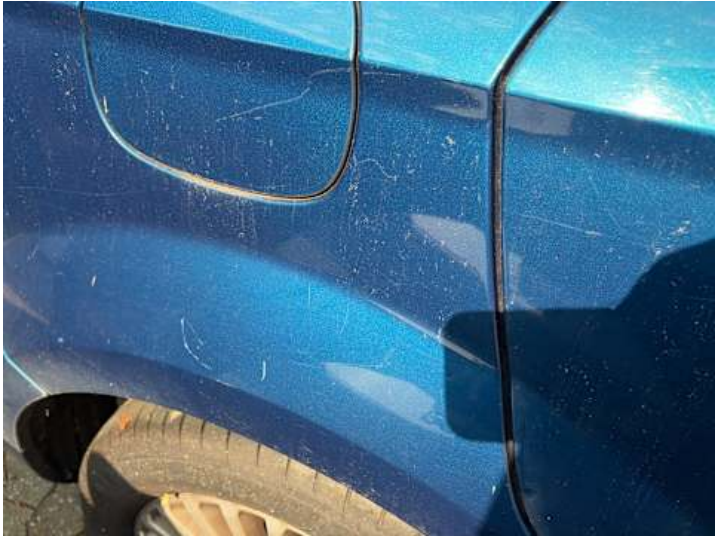
Seitenteil hinten rechts (Lackschaden, Kratzer)

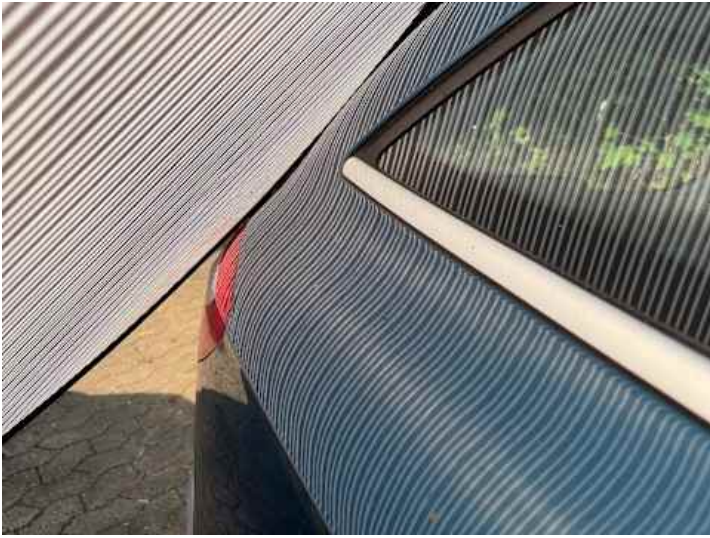
Seitenteil hinten rechts (Delle)

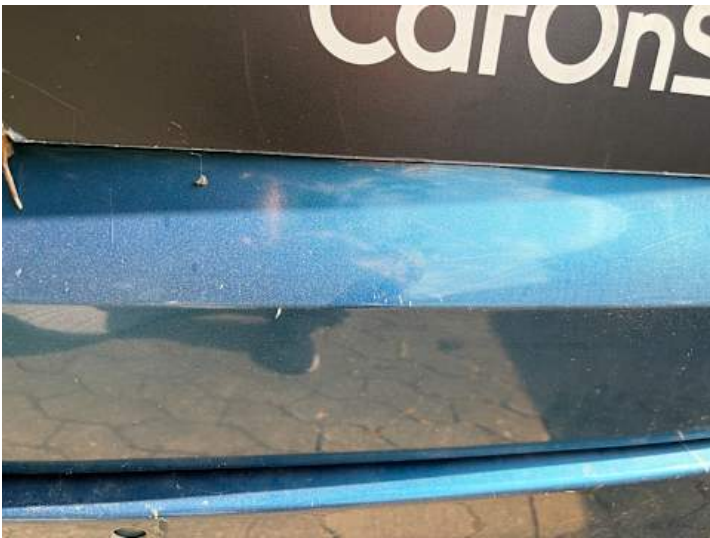
Heckklappe (Lackschaden, Kratzer)

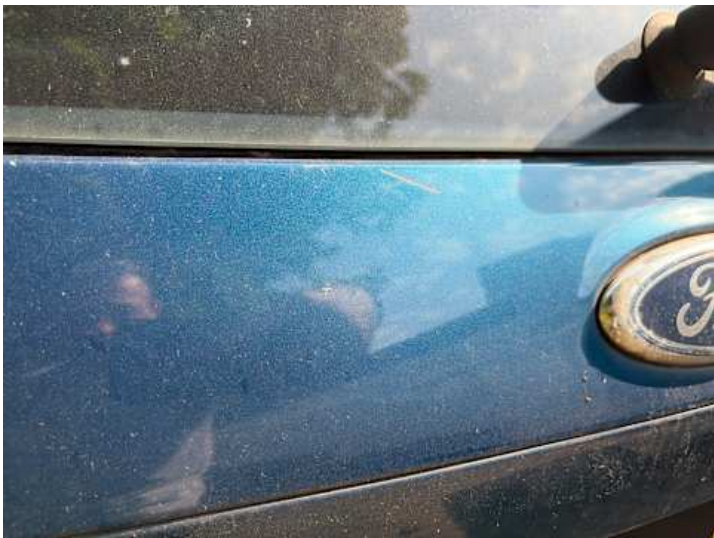
Heckklappe (Lackschaden, Kratzer)

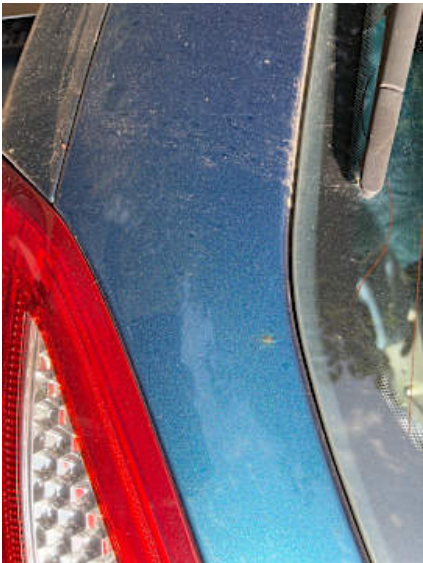
Heckklappe (Lackschaden, Kratzer, Rost)

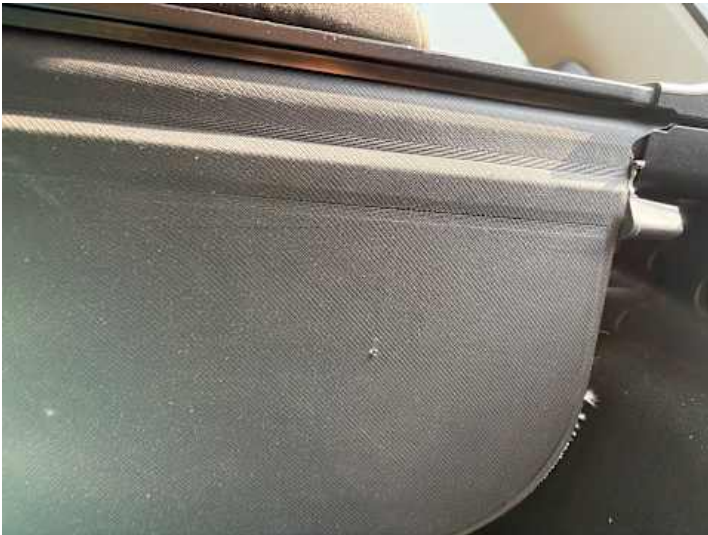
Innenraum (Riss/Bruch)

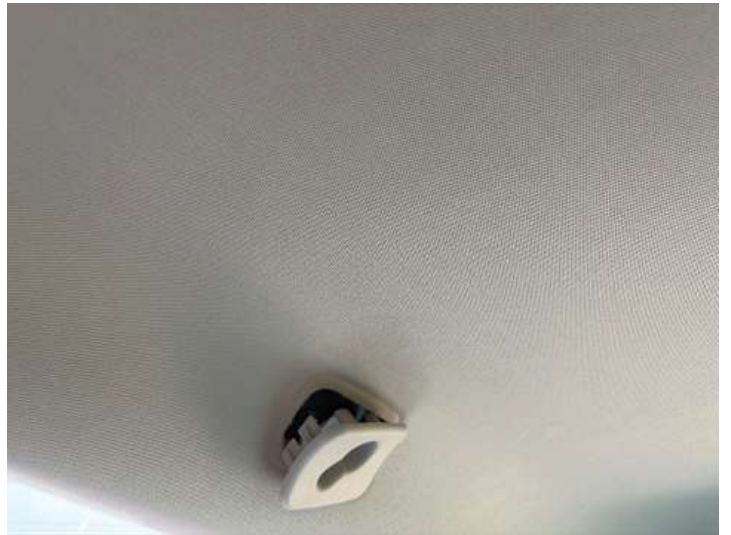
Innenraum (Riss/Bruch)

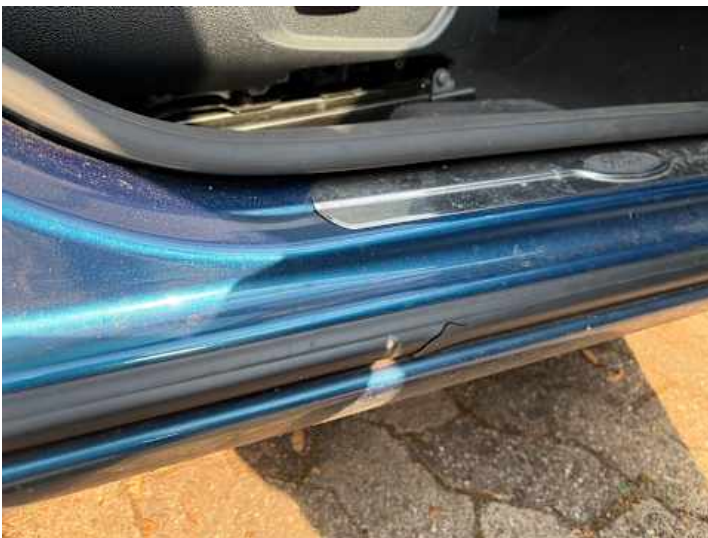
Innenraum (Riss/Bruch)

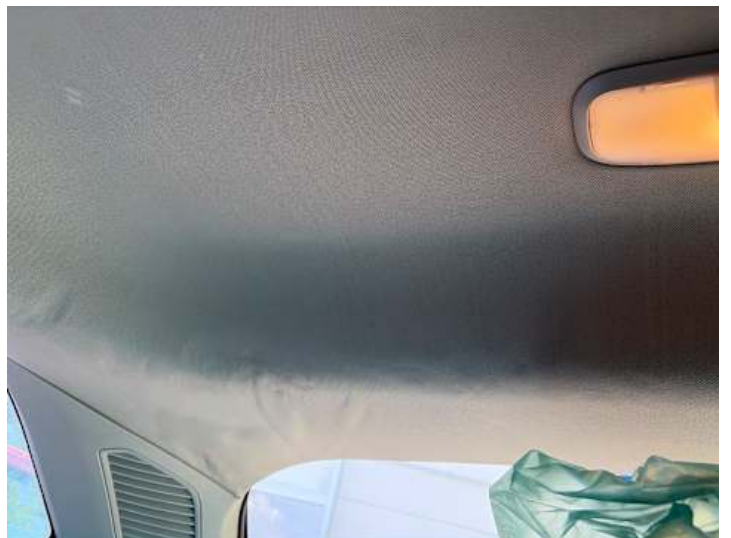
Innenraum (Verschleiß)

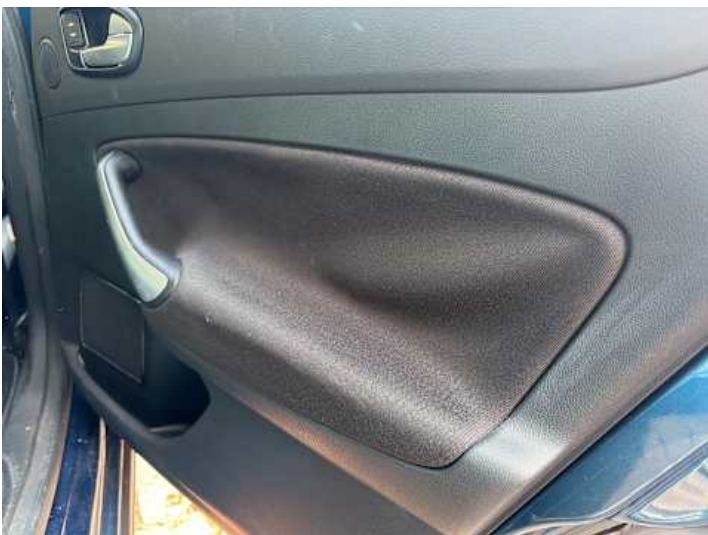
Innenraum (Verschleiß)

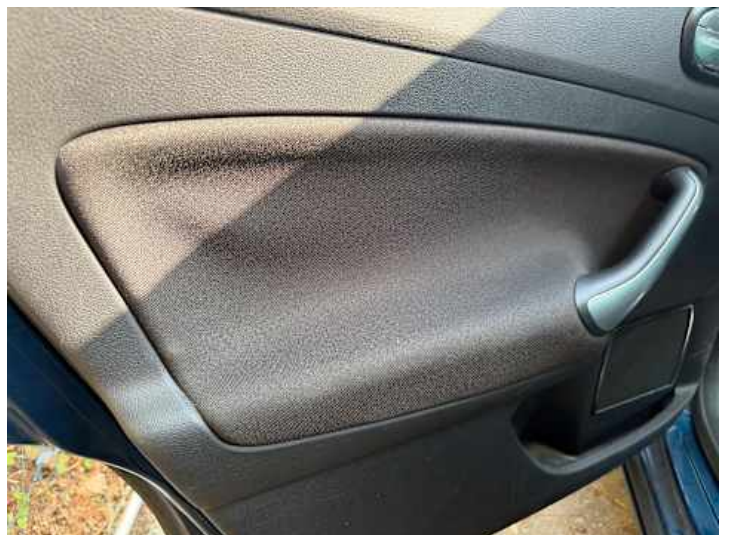
Innenraum (Verschleiß)
