## Ford Mondeo Titanium

EZ 08/2007 | Kombi | Benzin | Schaltgetriebe | 207.101km  
Besteuerung: Differenzbesteuert (§25a UStG)  
Fahrzeugstandort: 45\*\*\*  
Fahrzeug aufgenommen am: 30.07.2026

# Hinweise zum Zustandsbericht

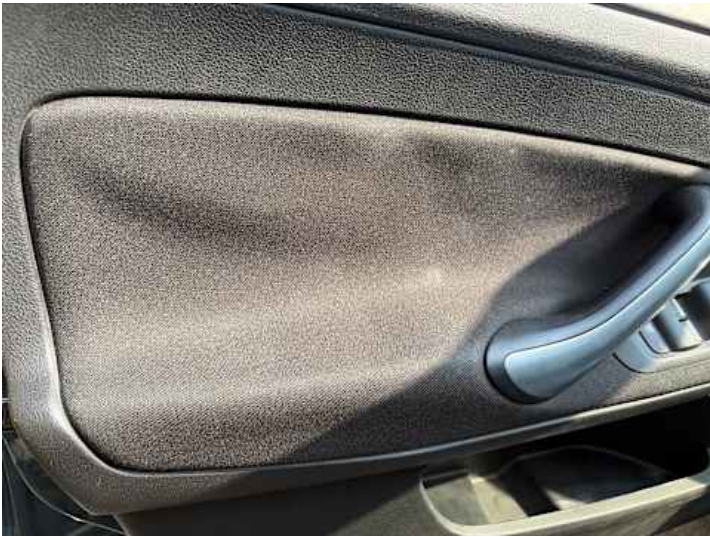
Innenraum (Verschleiß)

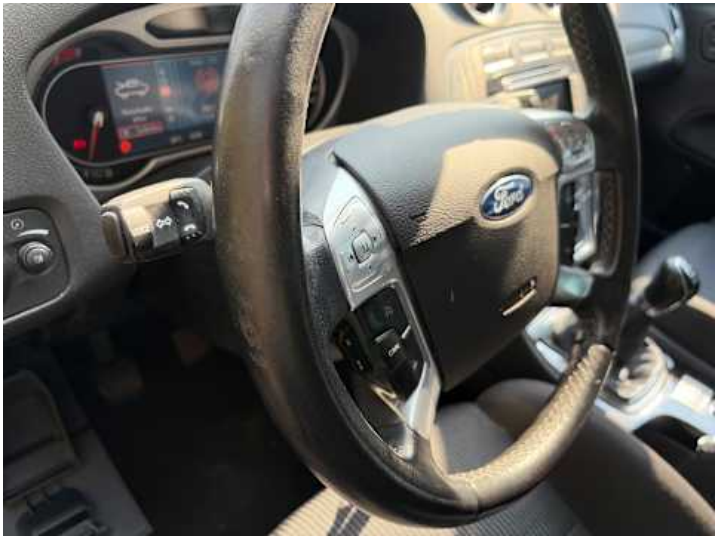
Innenraum (Verschleiß)

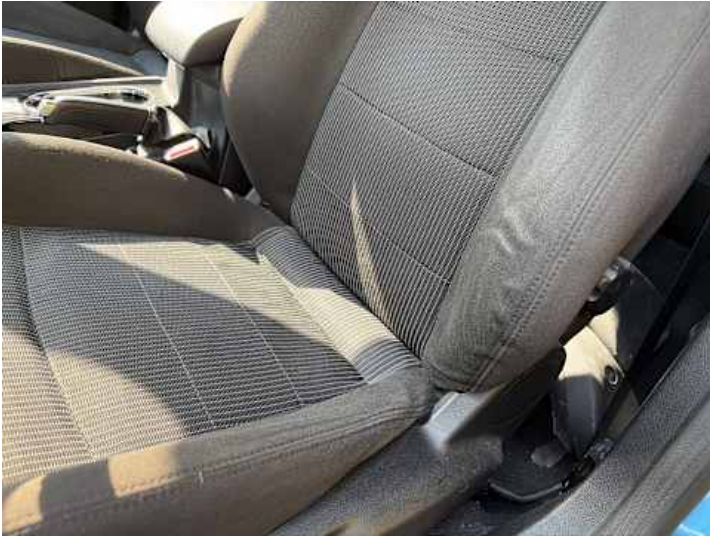
Innenraum (Verschleiß)

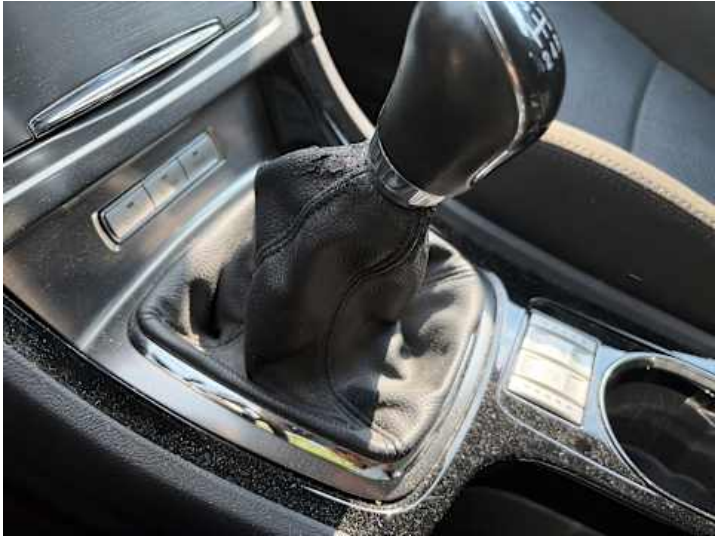
Innenraum (Verschleiß)

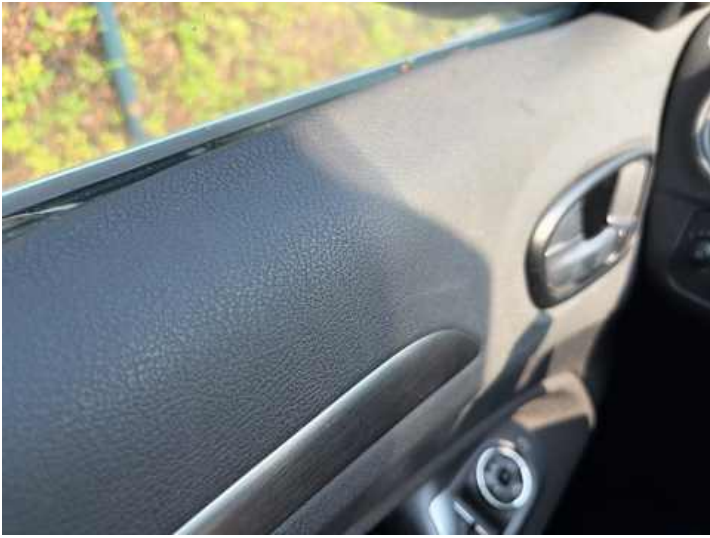
Innenraum (Verschleiß)

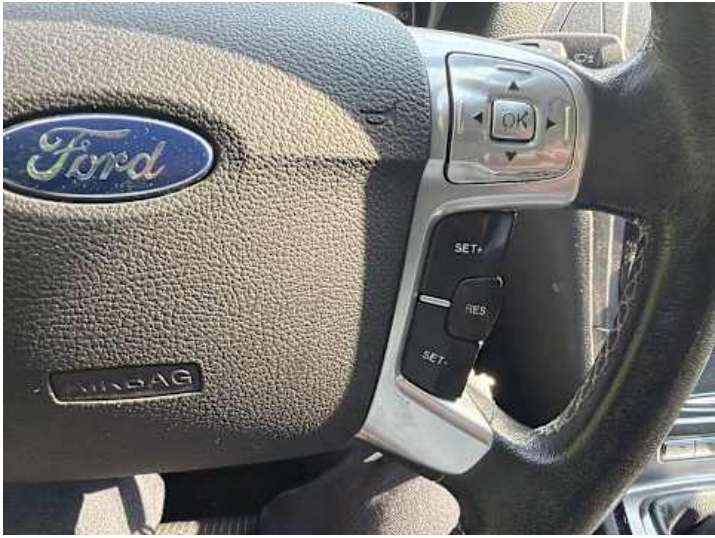
Innenraum (Verschleiß)

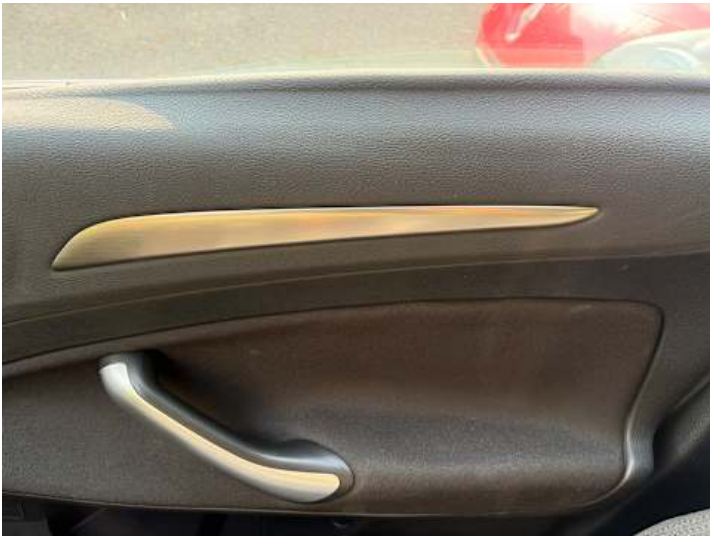
Innenraum (Verschleiß)

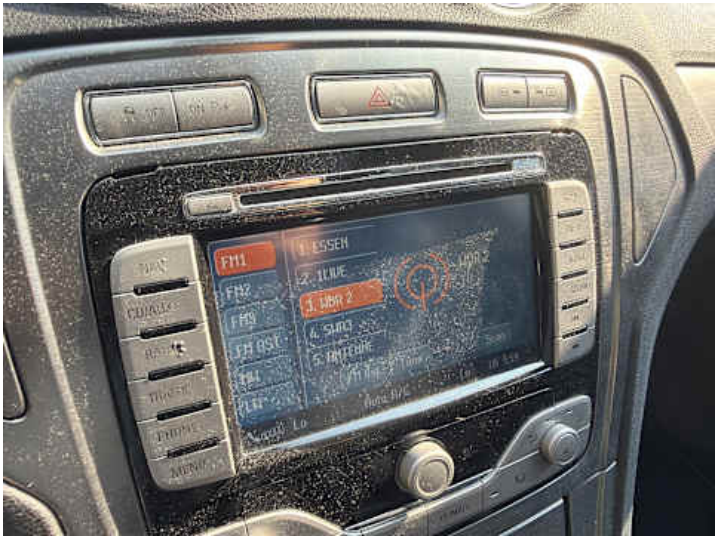
Innenraum (Verschleiß)

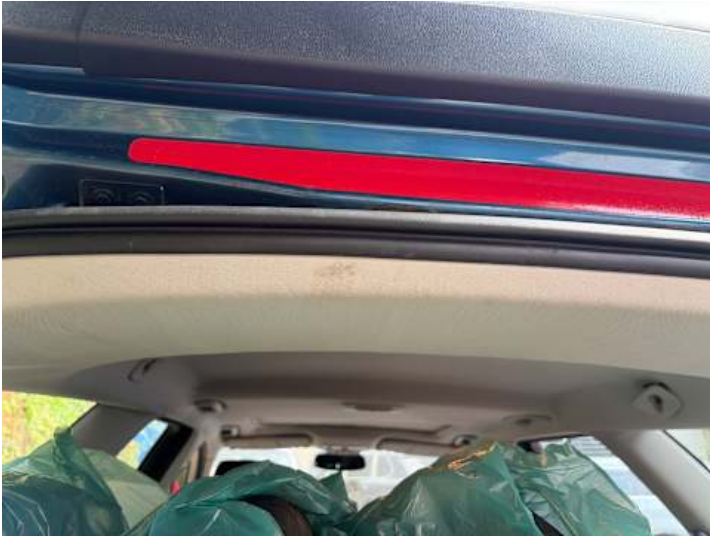
Innenraum (Kratzer)
