## MINI Clubman Cooper S

EZ 10/2008 | Kombi | Benzin | Schaltgetriebe | 133.951km  
Besteuerung: Differenzbesteuert (§25a UStG)  
Fahrzeugstandort: 25\*\*\*  
Fahrzeug aufgenommen am: 09.07.2026

# Hinweise zum Zustandsbericht

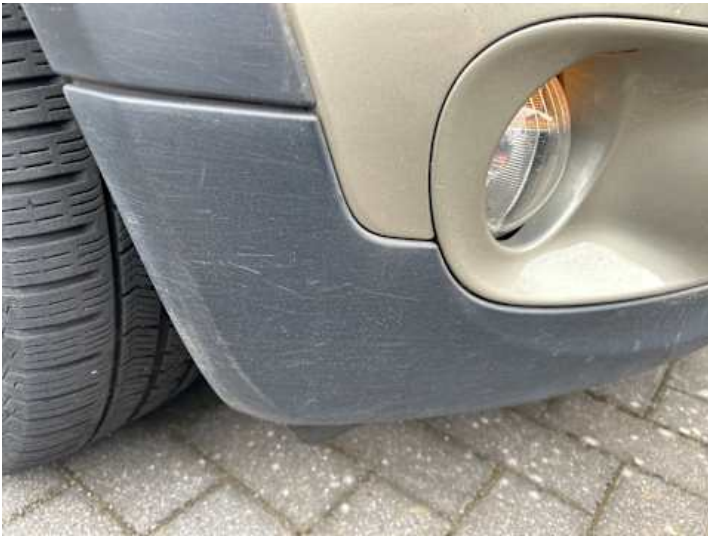
Stoßstange vorne (Kratzer, Verformung, Lackschaden)

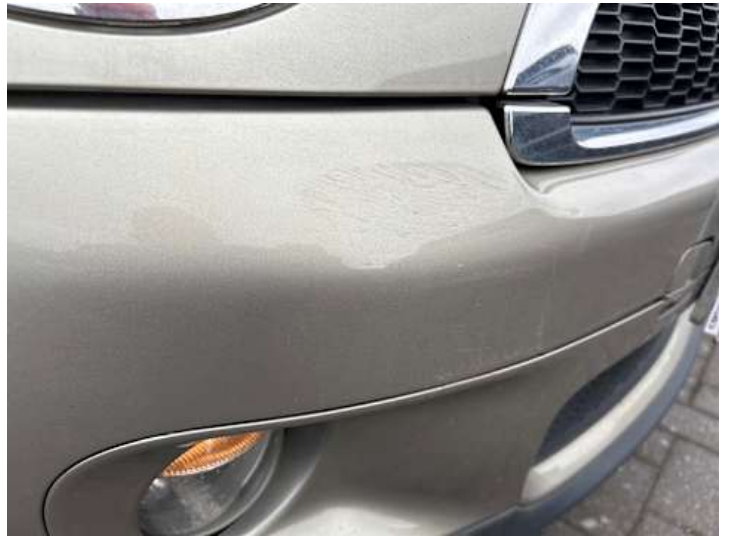
Stoßstange vorne (Kratzer, Verformung, Lackschaden)

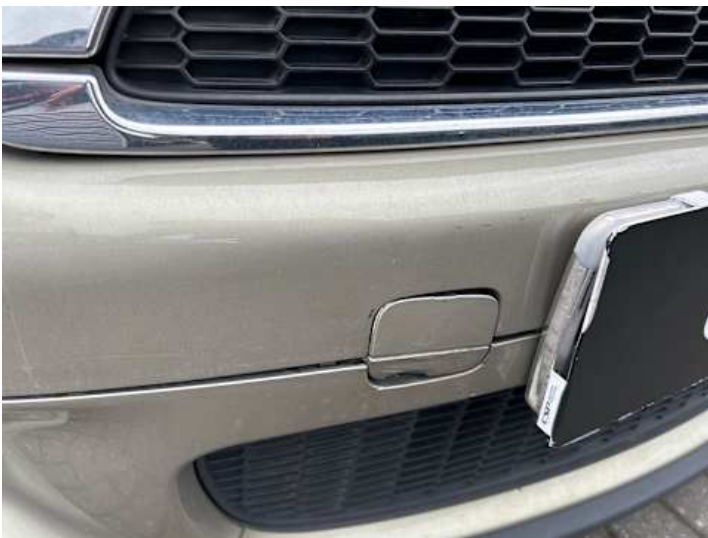
Stoßstange vorne (Kratzer, Verformung, Lackschaden)

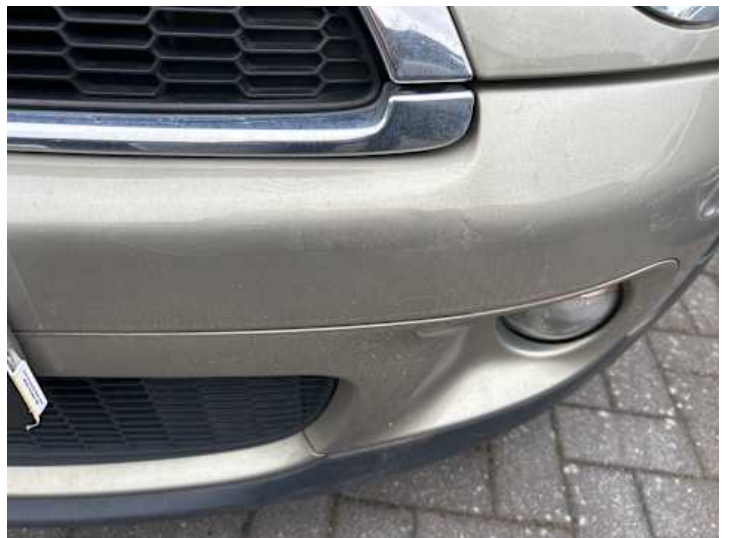
Stoßstange vorne (Kratzer, Verformung, Lackschaden)

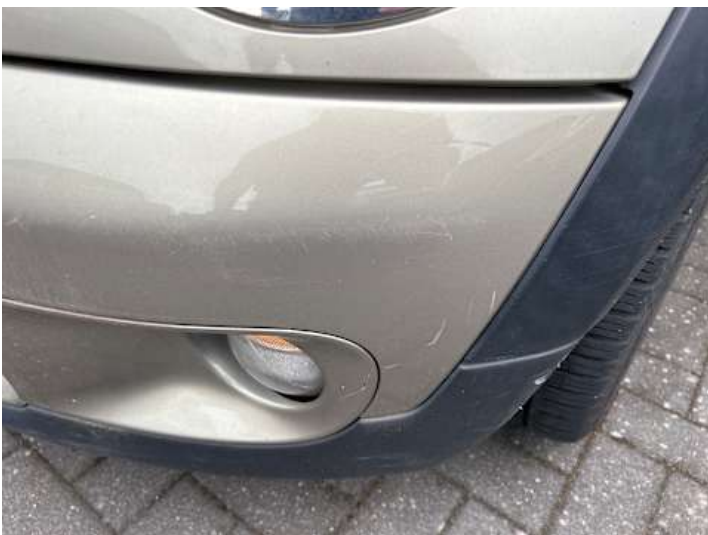
Stoßstange vorne (Kratzer, Verformung, Lackschaden)

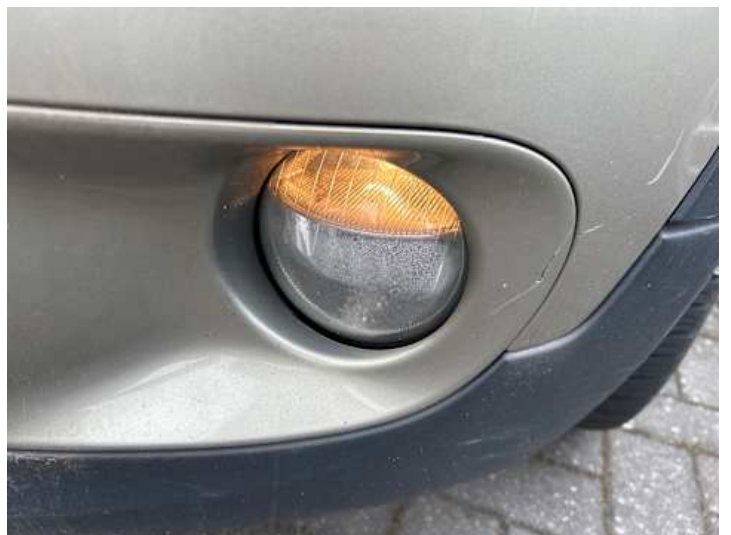
Scheinwerfer (links) (Undicht)

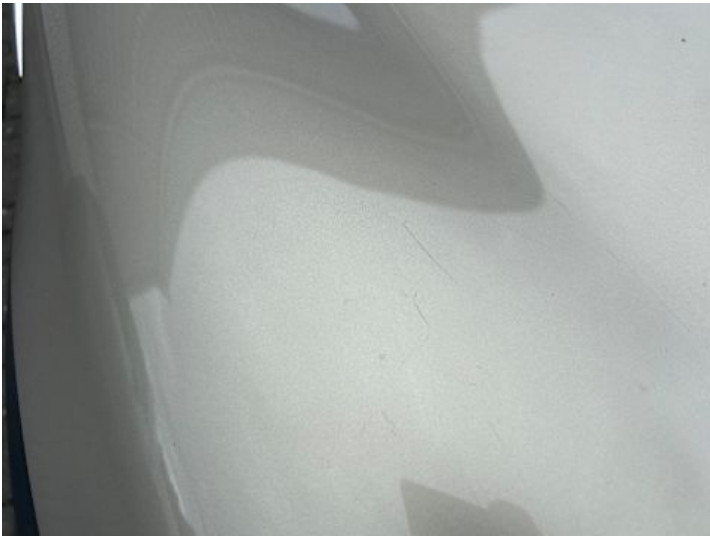
Motorhaube (Delle, Kratzer)

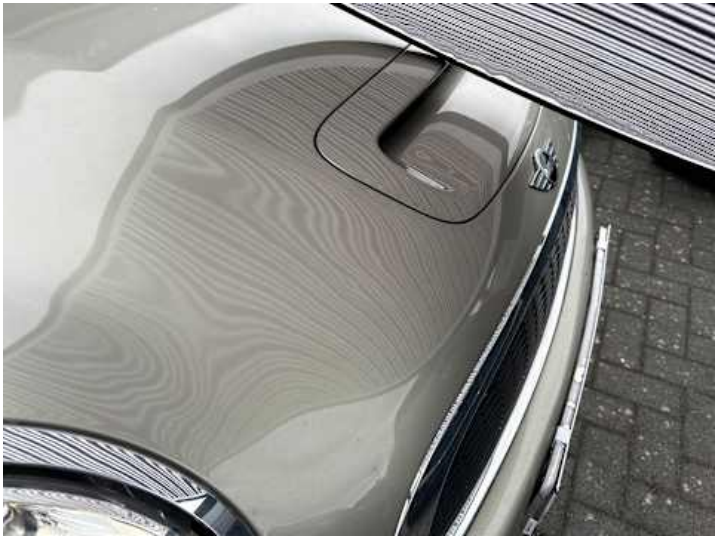
Motorhaube (Delle, Kratzer)

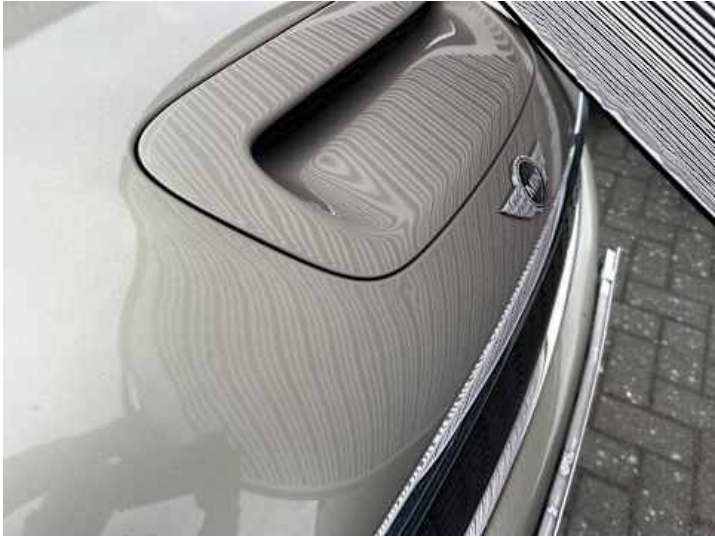
Motorhaube (Delle, Kratzer)

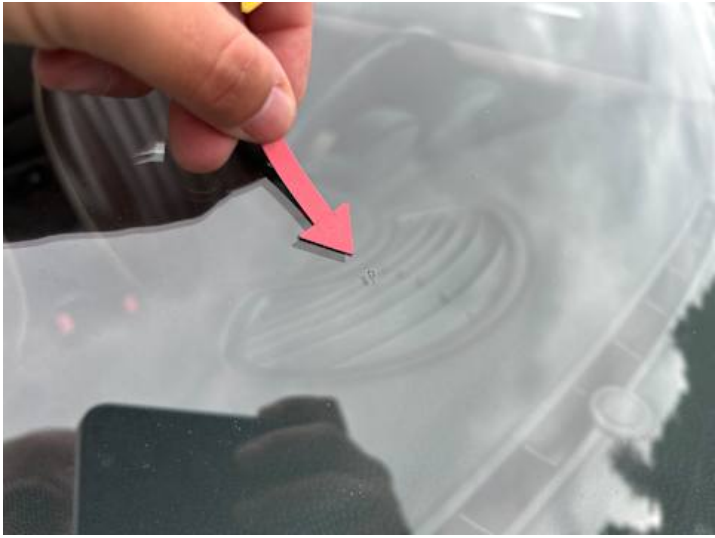
Windschutzscheibe (Steinschlag, Riss/Bruch)

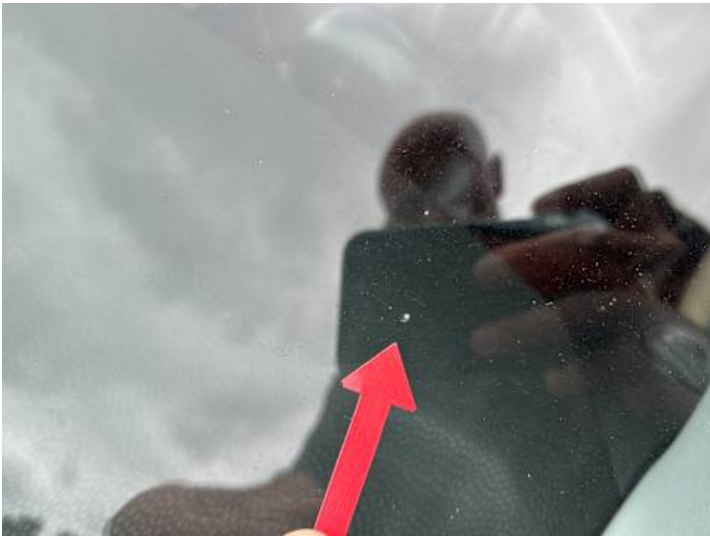
Windschutzscheibe (Steinschlag, Riss/Bruch)

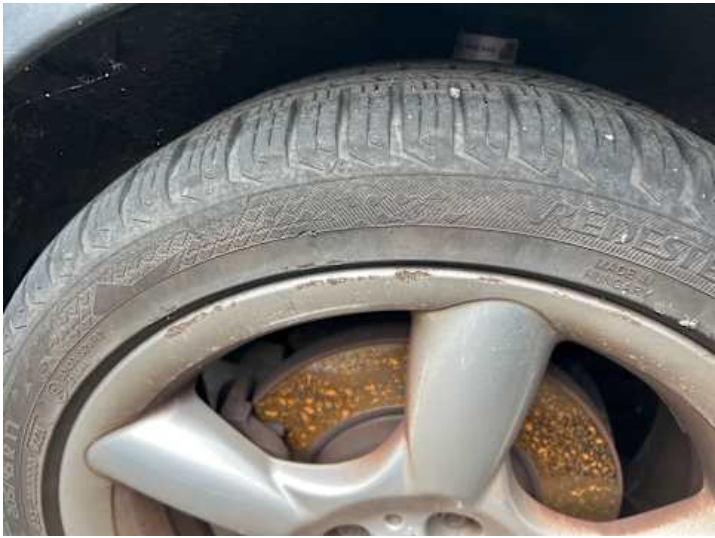
Rad (Kratzer)

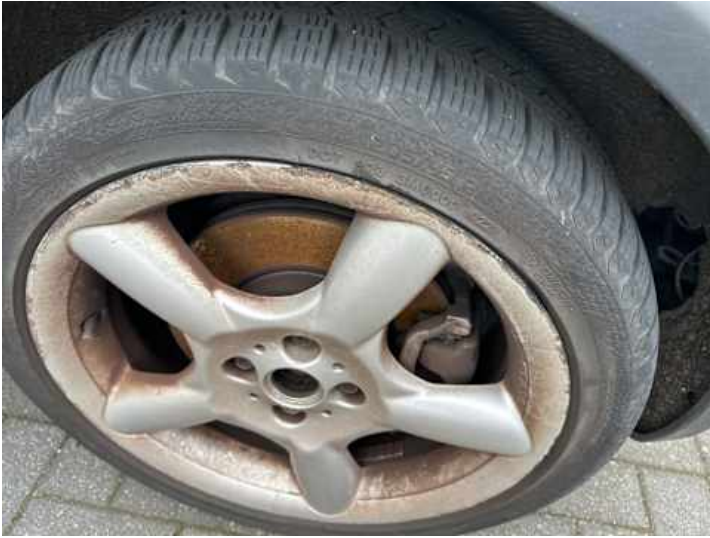
Rad (Kratzer, Riss/Bruch)

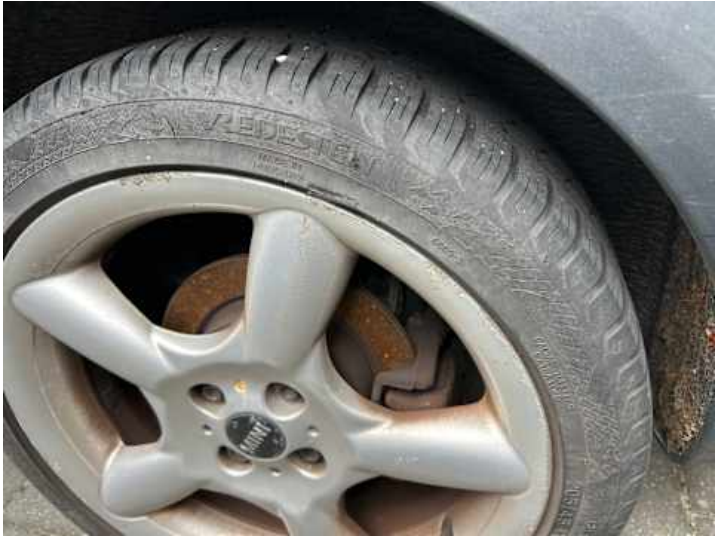
Rad (Kratzer, Riss/Bruch)

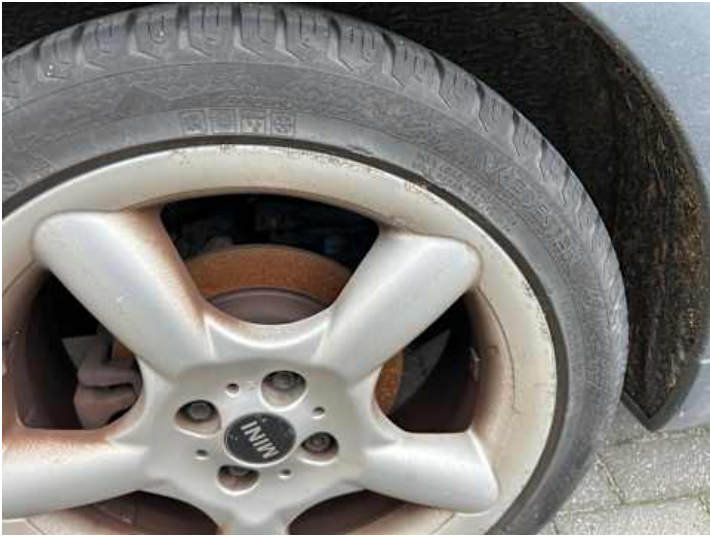
Rad (Kratzer, Riss/Bruch)

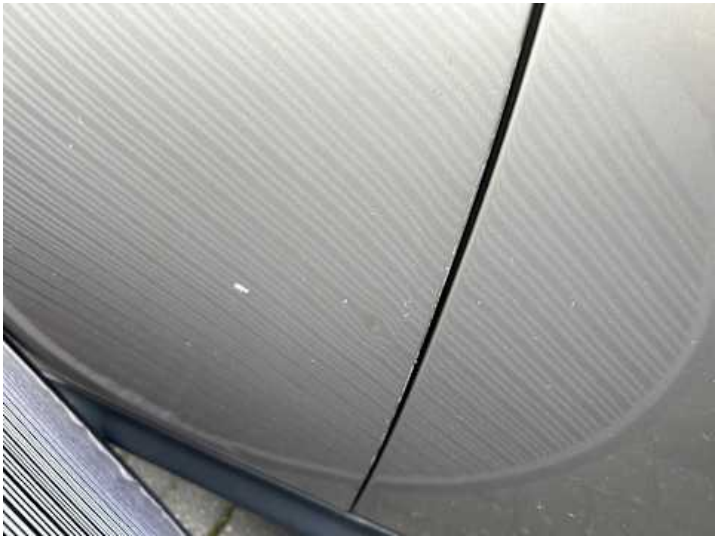
Fahrtür (Delle, Kratzer)

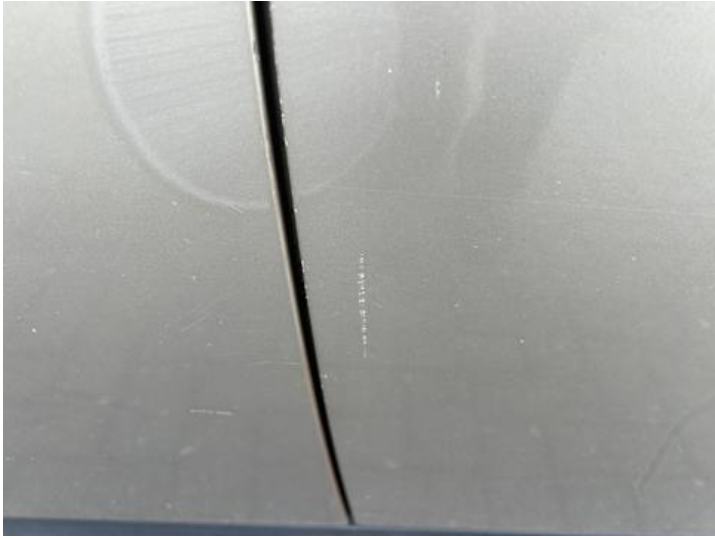
Beifahrtür (Kratzer, Delle)

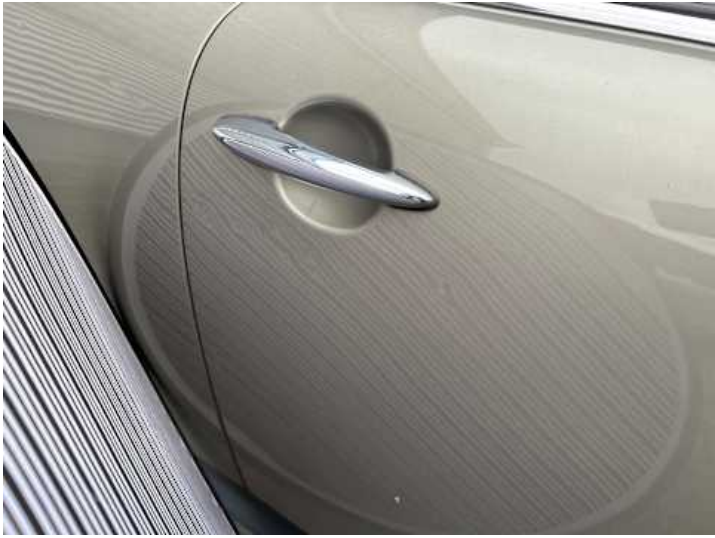
Beifahrtür (Kratzer, Delle)

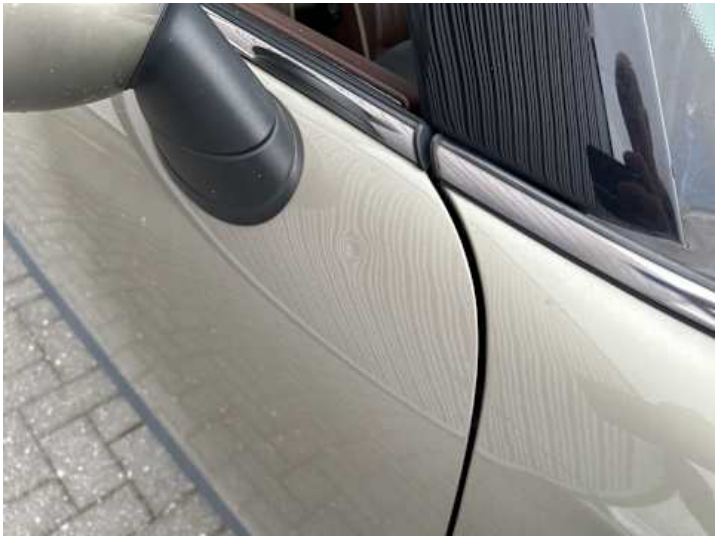
Beifahrertür (Kratzer, Delle)

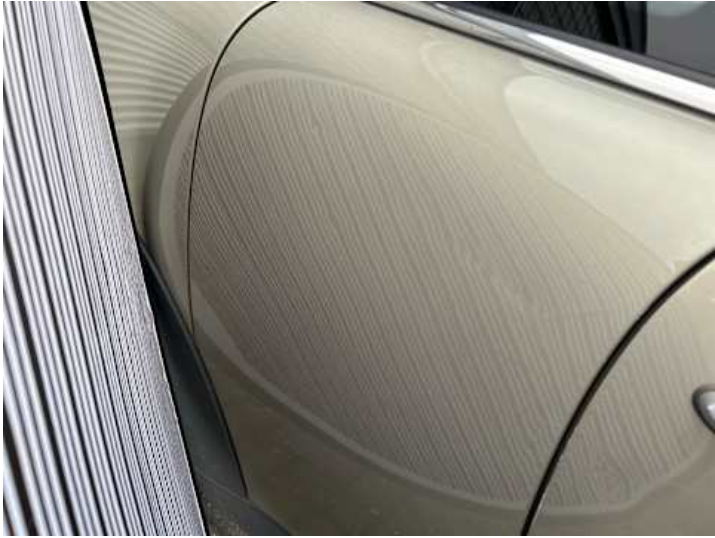
Türe hinten rechts (Delle, Kratzer)

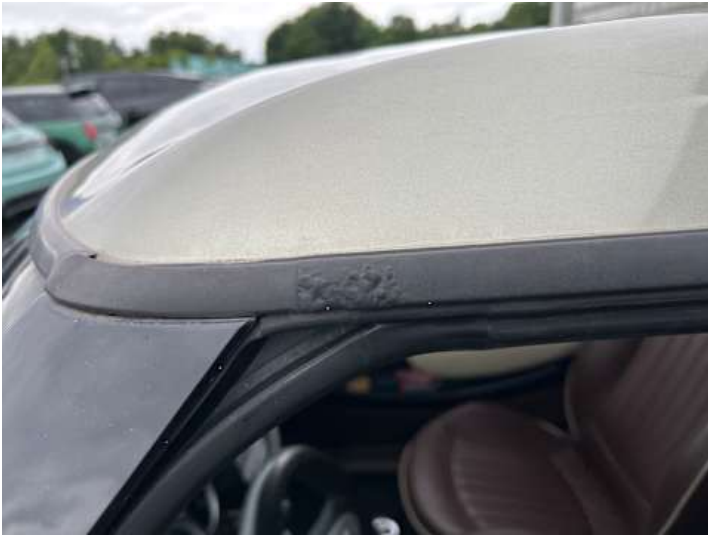
Dach (Delle, Kratzer, Rost)

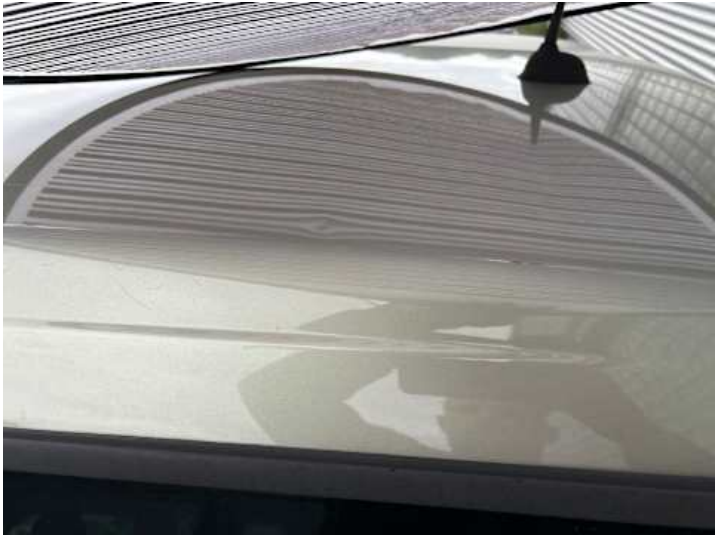
Dach (Delle, Kratzer, Rost)

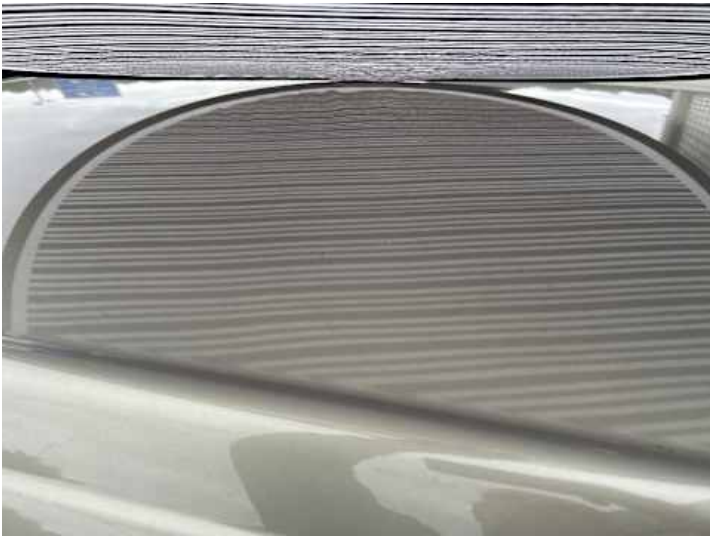
Dach (Delle, Kratzer, Rost)

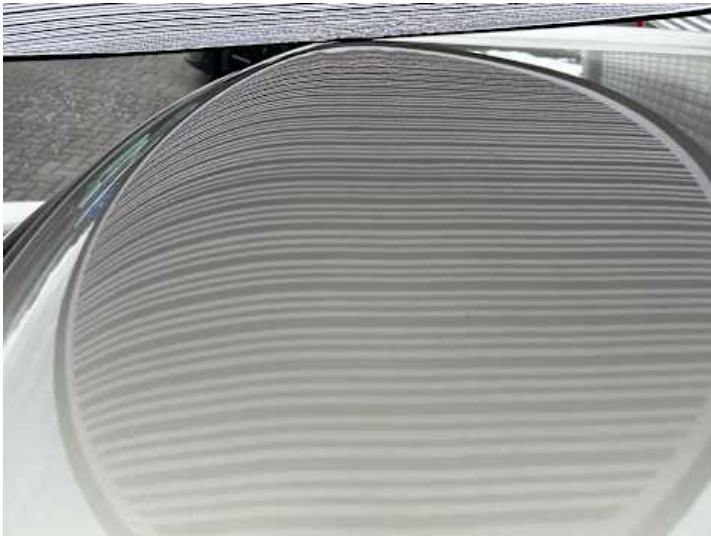
Dach (Delle, Kratzer, Rost)

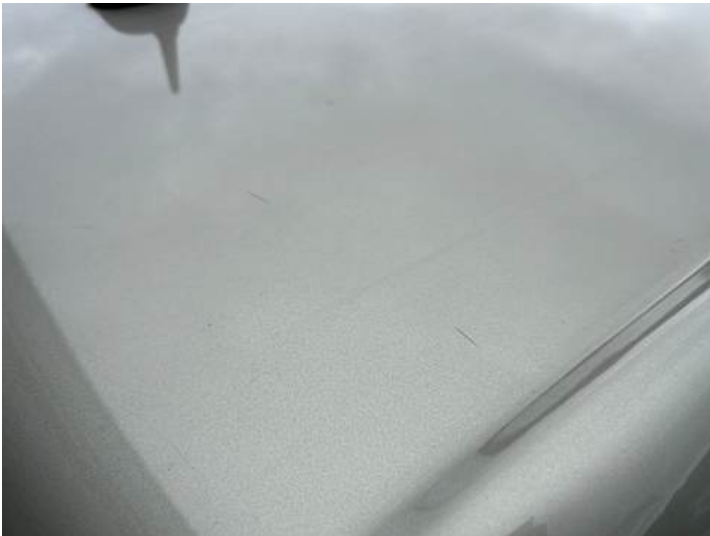
Dach (Delle, Kratzer, Rost)

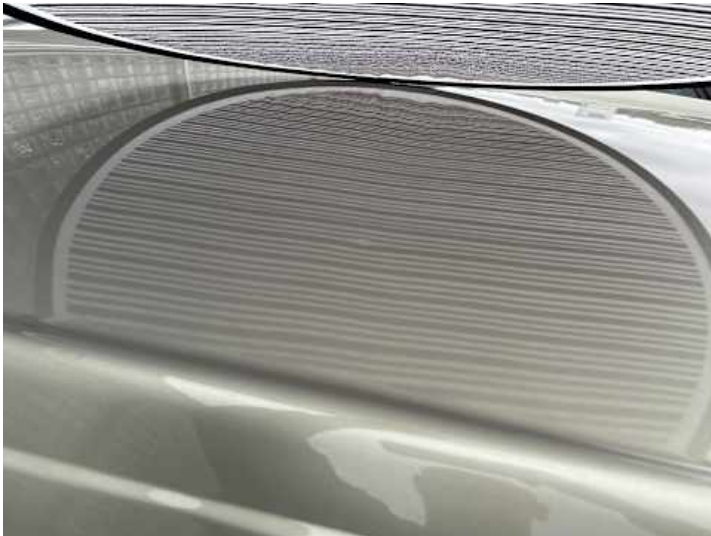
Dach (Delle, Kratzer, Rost)

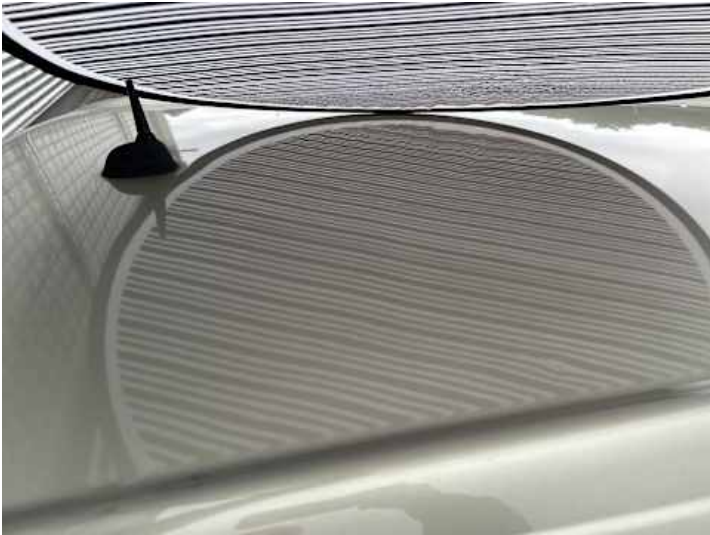
Dach (Delle, Kratzer, Rost)

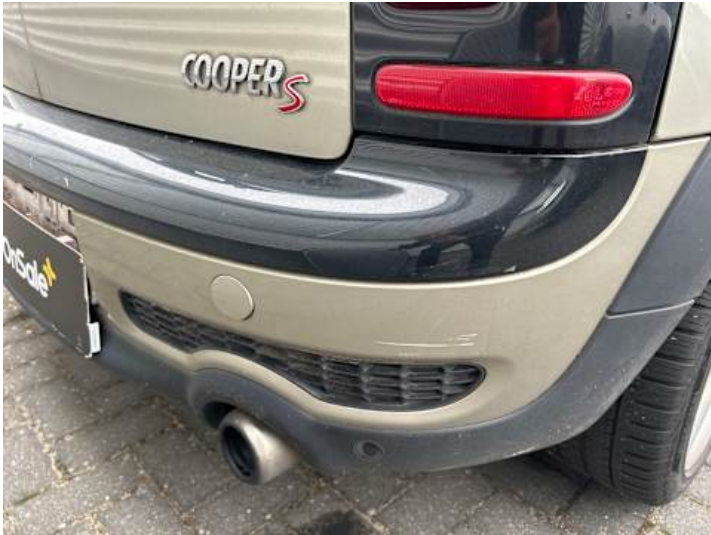
Stoßstange hinten (Kratzer)

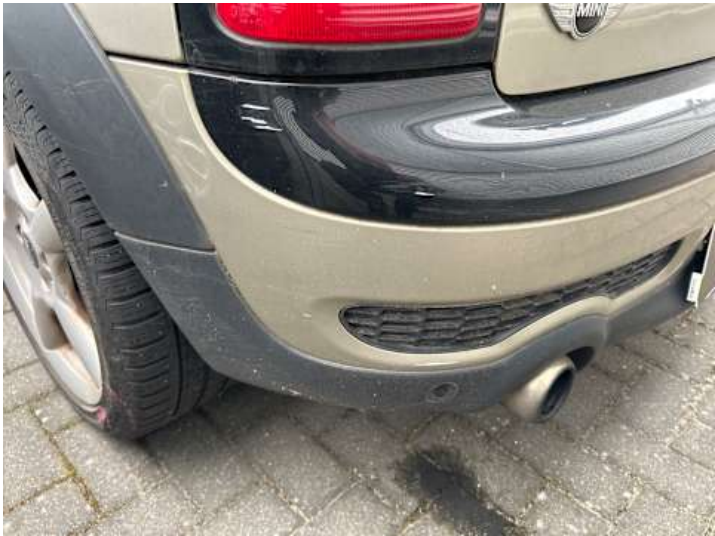
Stoßstange hinten (Kratzer)

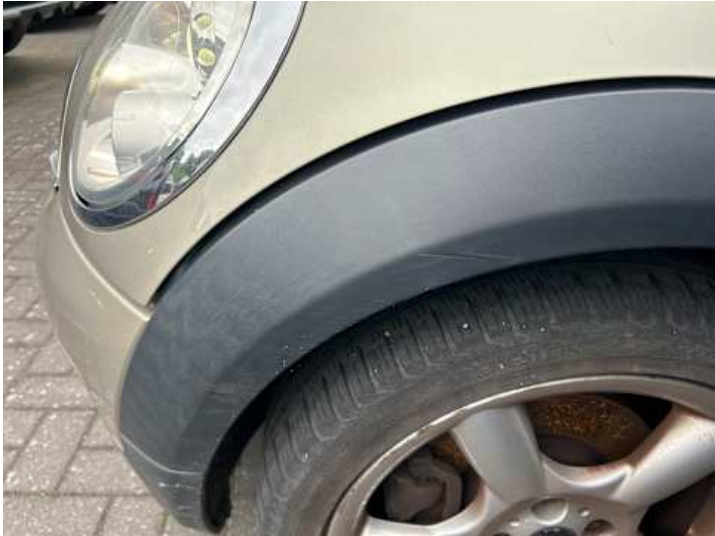
Kotflügel vorne links (Kratzer)

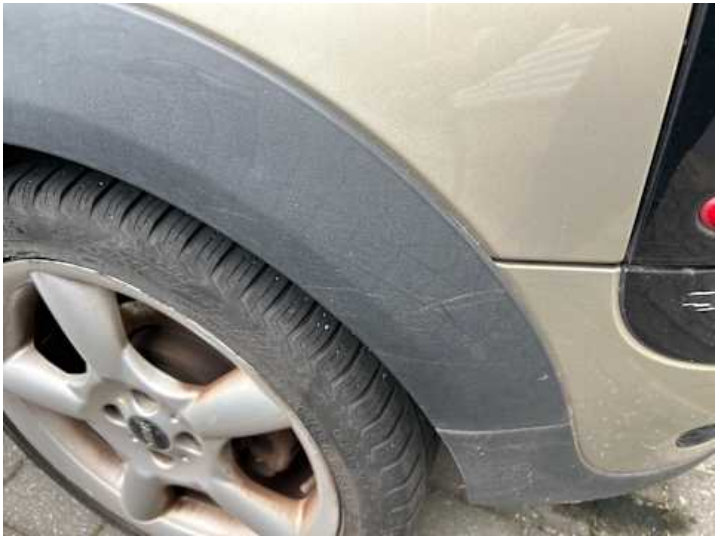
Seitenteil hinten links (Delle, Kratzer)

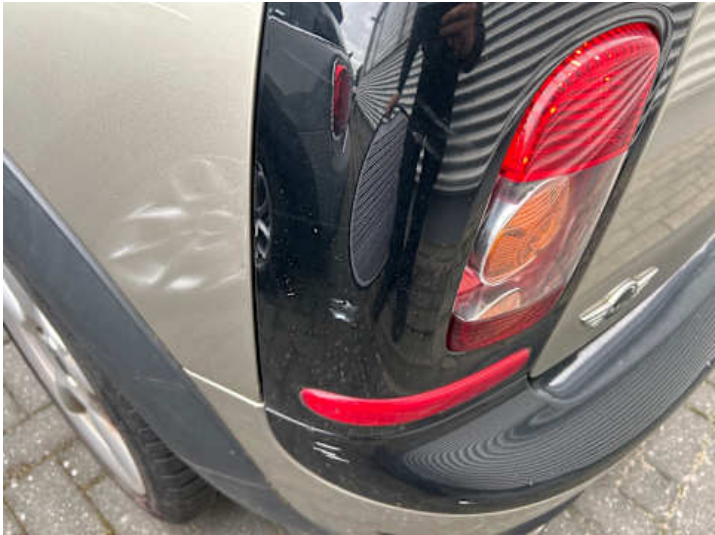
| Fahrzeugteil | Lackschichtdicke (in µm) | Fahrzeugteil | Lackschichtdicke (in µm) |
|---|---|---|---|
| Motorhaube | 100 | Heckklappe | 155 |

Heckklappe (Rost, Kratzer, Delle, Lackschaden)

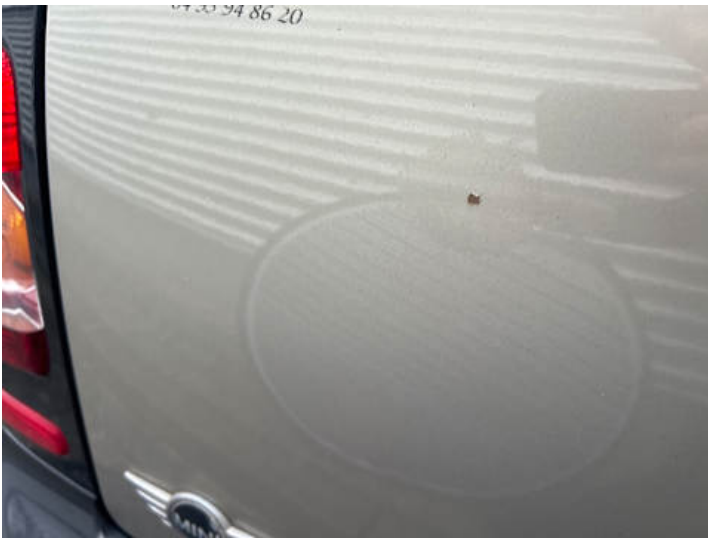
Heckklappe (Rost, Kratzer, Delle, Lackschaden)

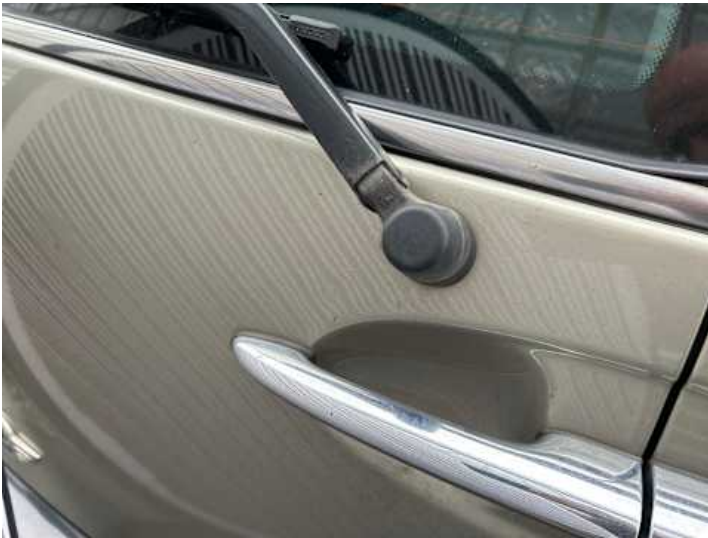
Heckklappe (Rost, Kratzer, Delle, Lackschaden)

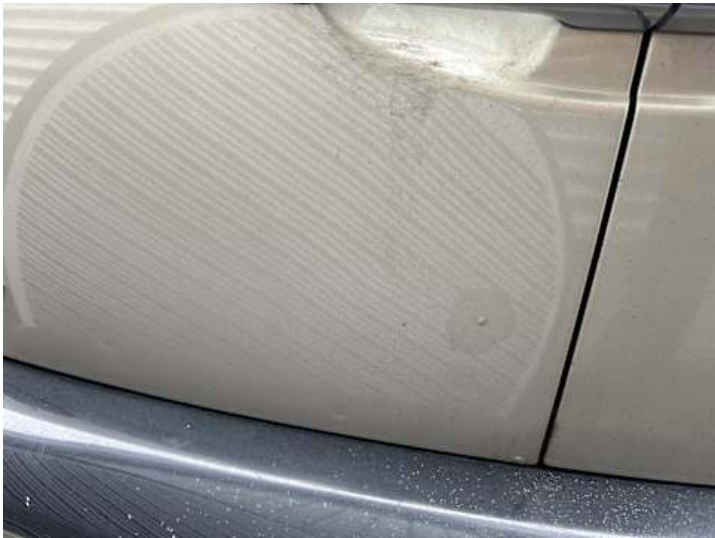
Heckklappe (Rost, Kratzer, Delle, Lackschaden)

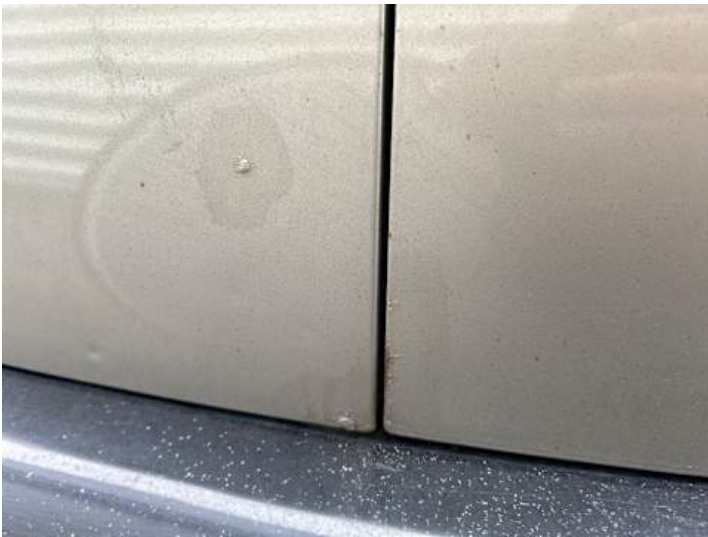
Heckklappe (Rost, Kratzer, Delle, Lackschaden)

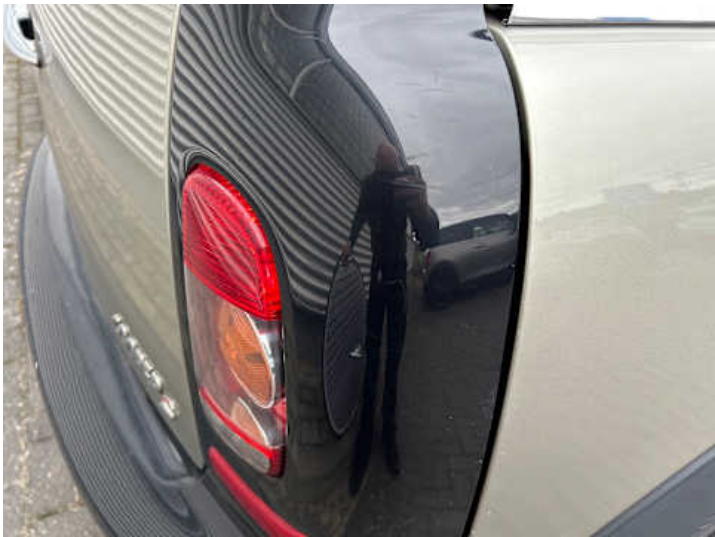
Heckklappe (Rost, Kratzer, Delle, Lackschaden)

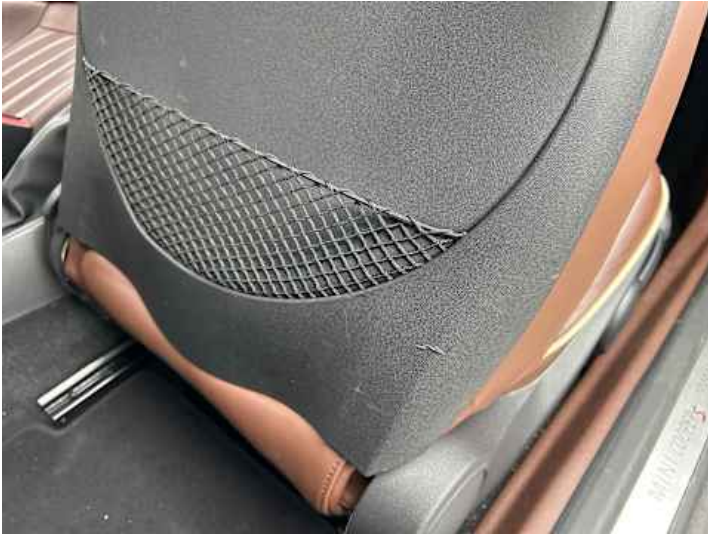
Innenraum (Kratzer, Verschleiß)

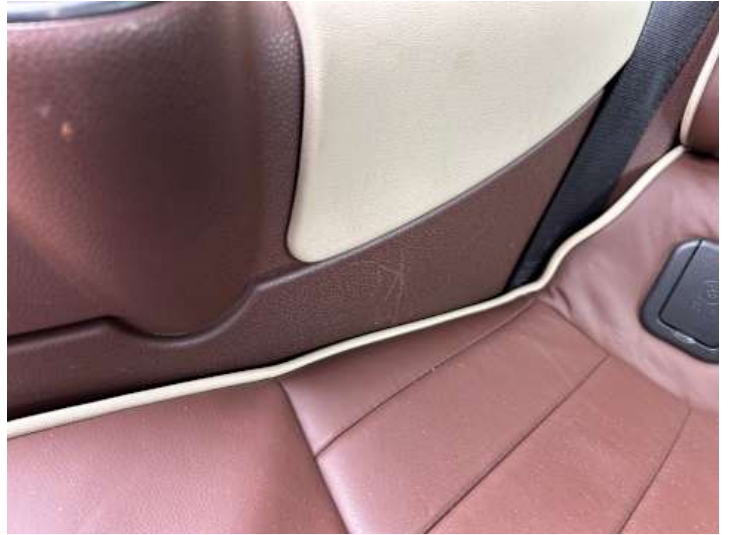
Innenraum (Kratzer, Verschleiß)

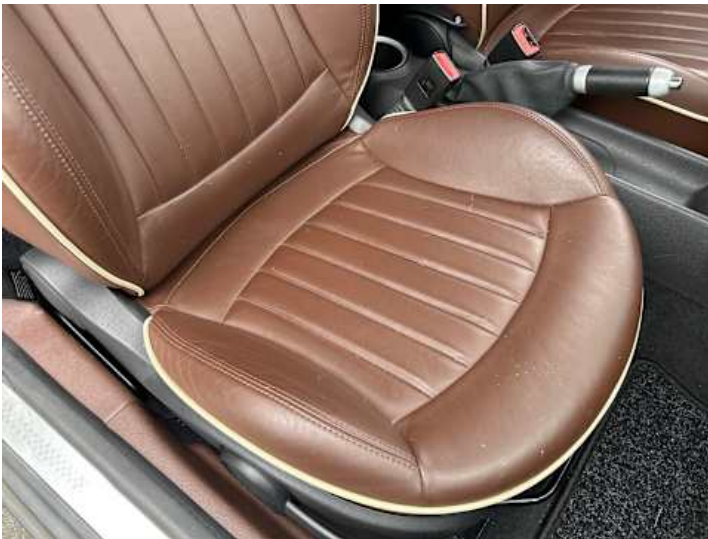
Innenraum (Kratzer, Verschleiß)

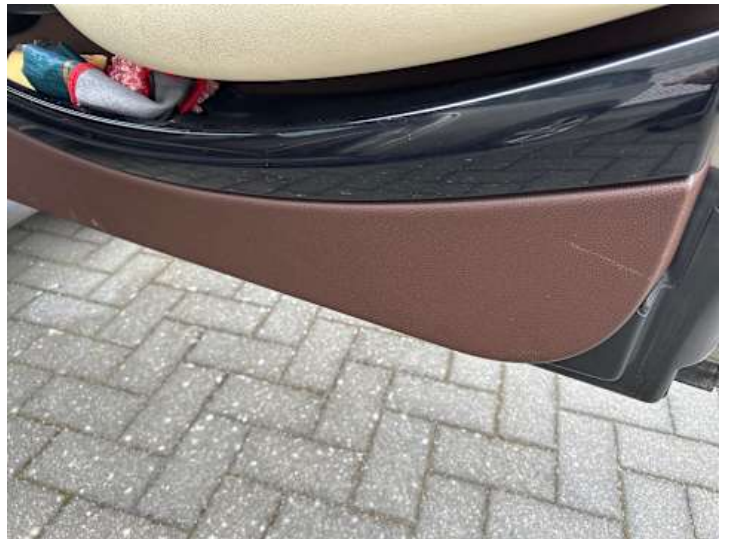
Innenraum (Kratzer, Verschleiß)

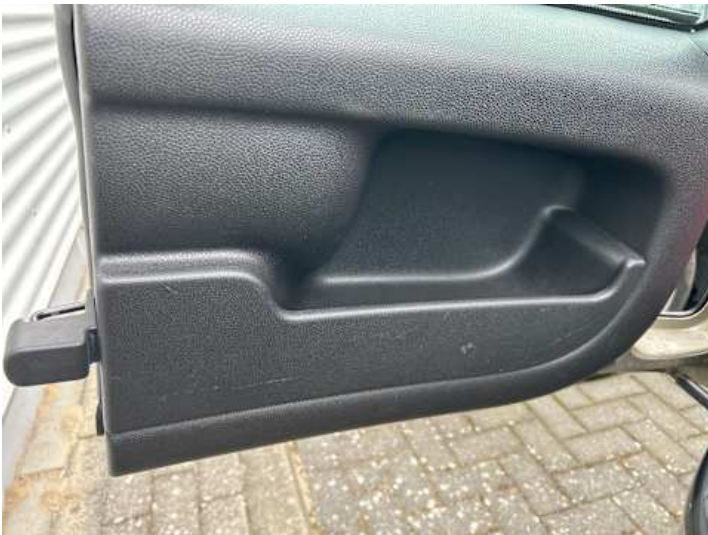
Innenraum (Kratzer, Verschleiß)

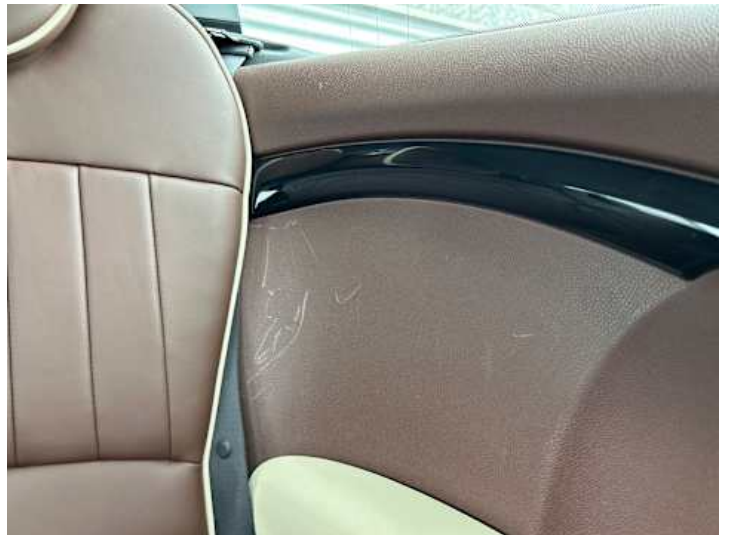
Innenraum (Kratzer, Verschleiß)

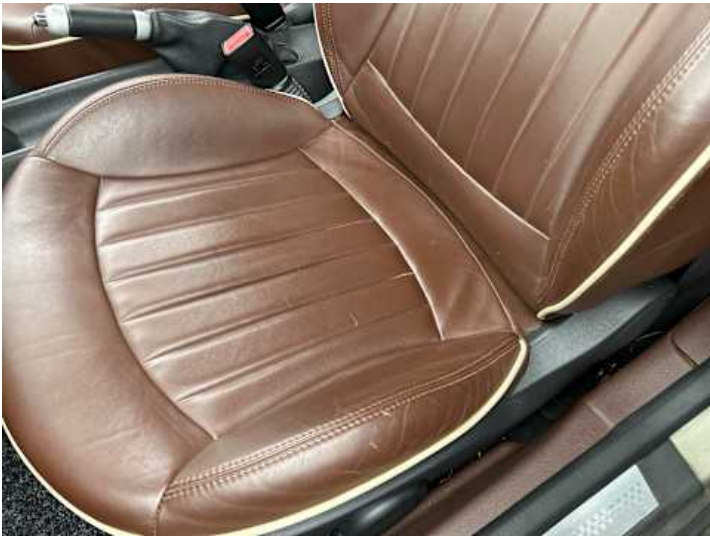
Innenraum (Kratzer, Verschleiß)

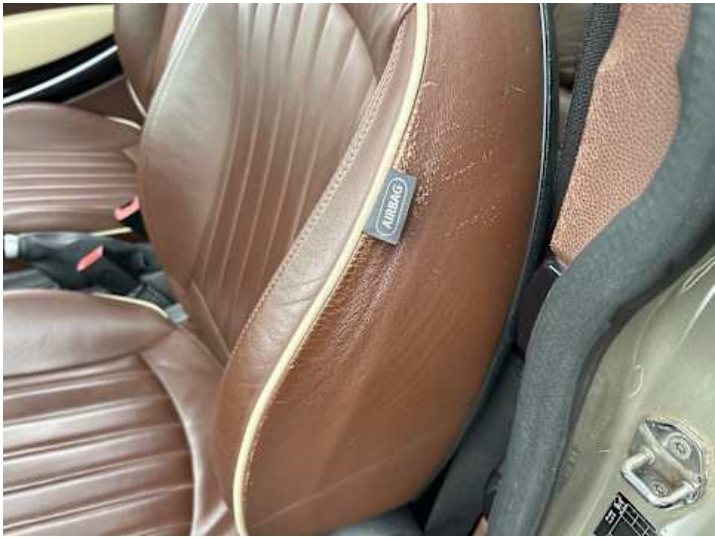
Innenraum (Kratzer, Verschleiß)
