## Volkswagen Transporter Pritsche Doppelkabine

EZ 06/2012 | Pritschenwagen | Diesel | Schaltgetriebe | 272.271km  
Besteuerung: Regelbesteuert (Deutschland)  
Fahrzeugstandort: 92\*\*\*  
Fahrzeug aufgenommen am: 26.08.2026

# Hinweise zum Zustandsbericht

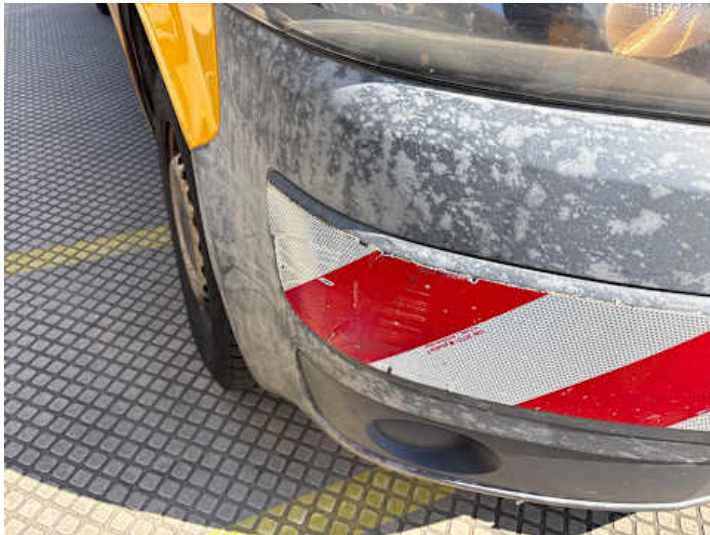
Stoßstange vorne (Ausgeblichen/Matt)

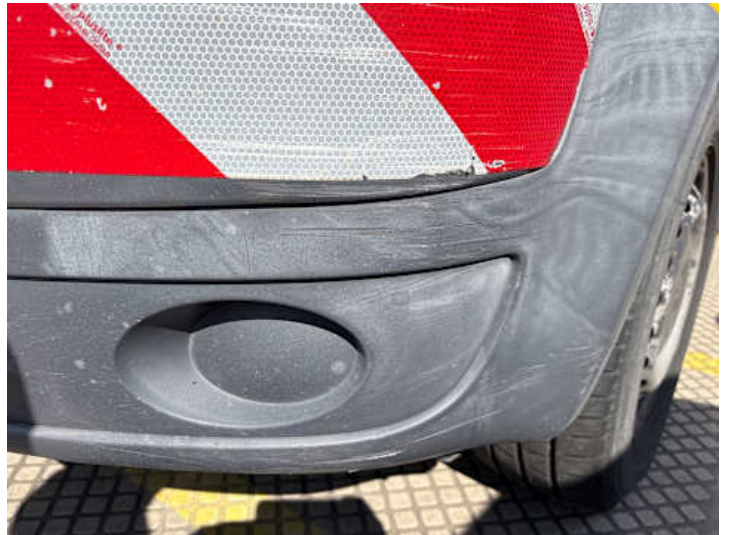
Stoßstange vorne (Kratzer)

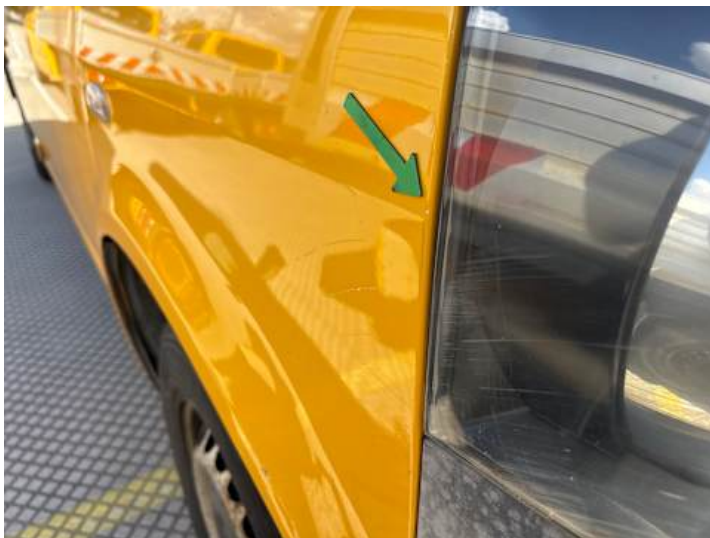
Scheinwerfer (rechts) (Kratzer)

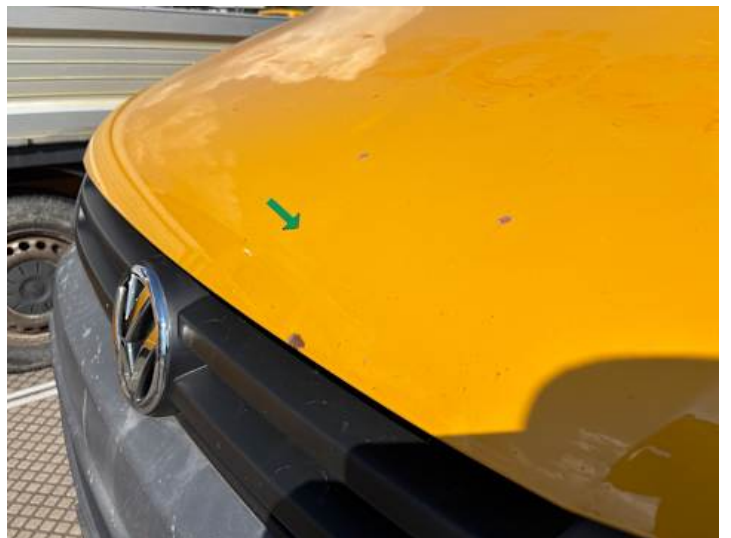
Motorhaube (Steinschlag)

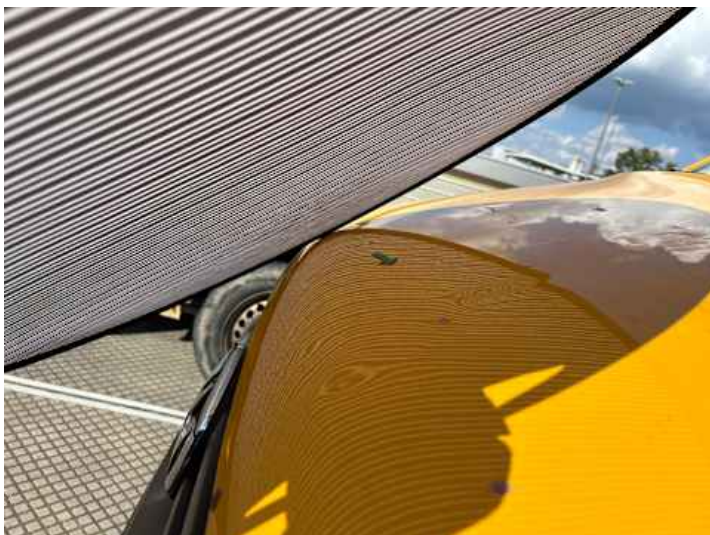
Motorhaube (Verformung)

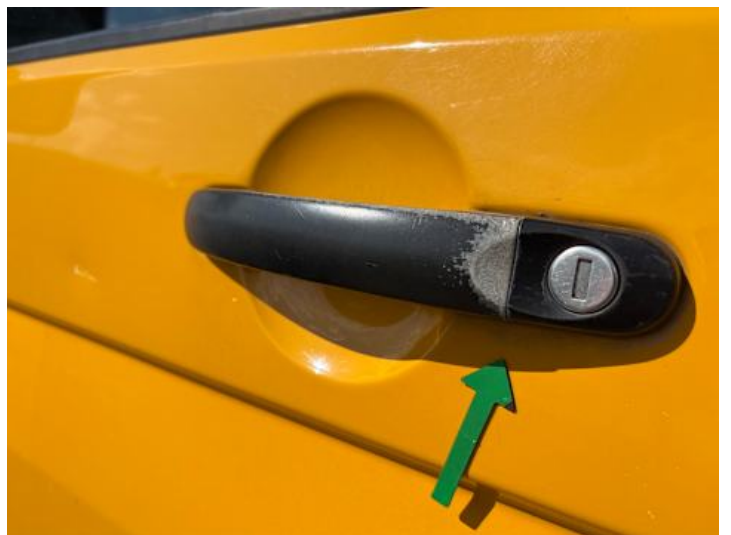
Fahrtür (Lackschaden)

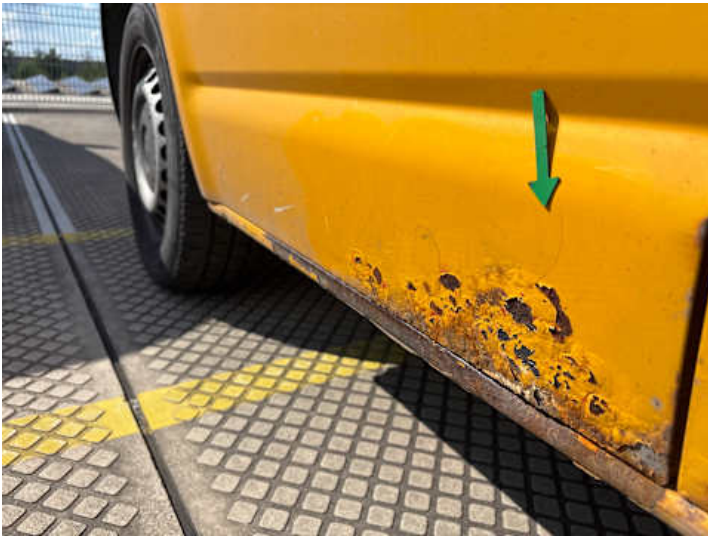
Fahrtür (Rost)

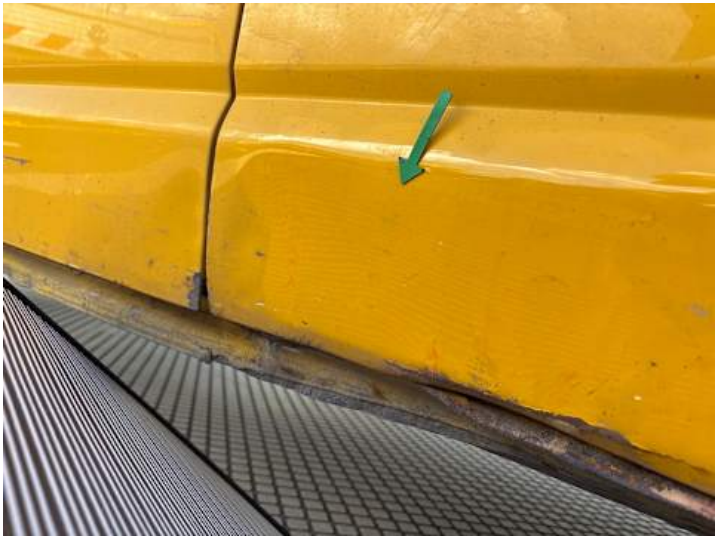
Beifahrtür (Verformung, Kratzer)

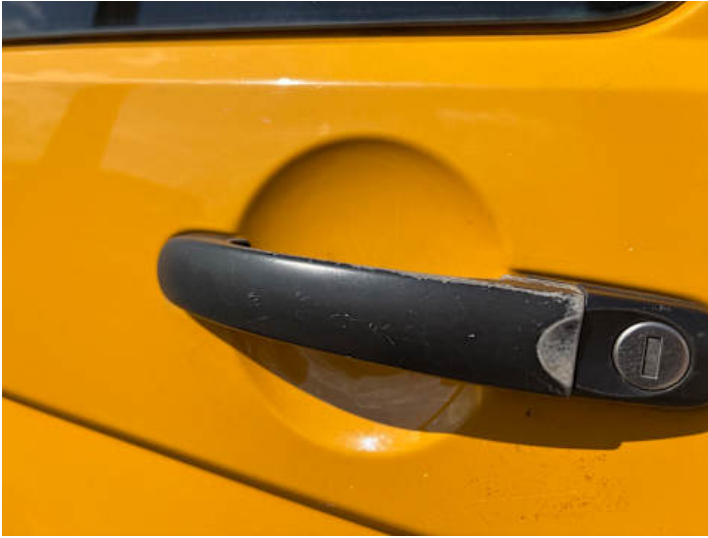
Türe hinten links (Lackschaden)

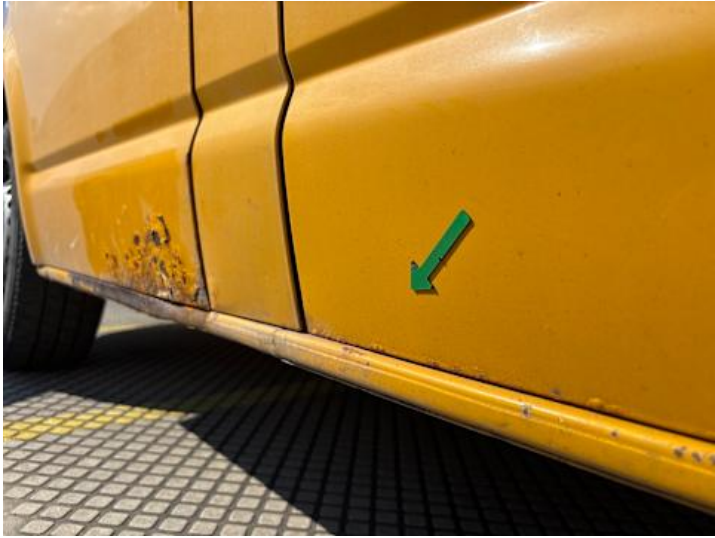
Türe hinten links (Rost)

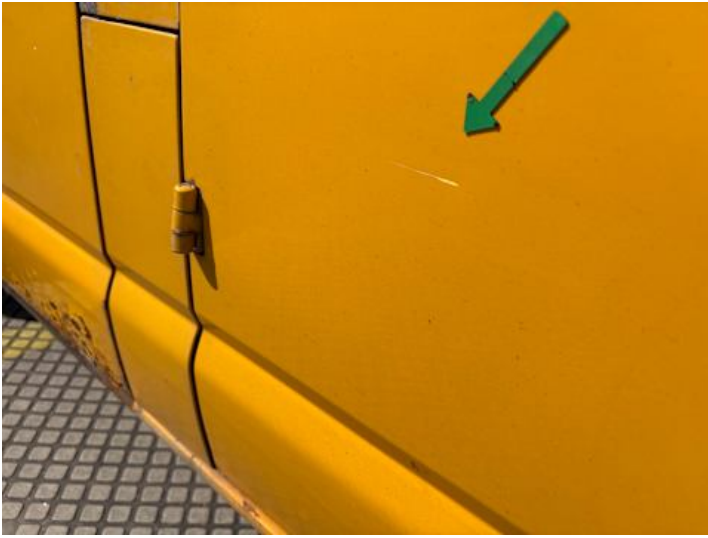
Türe hinten links (Kratzer)

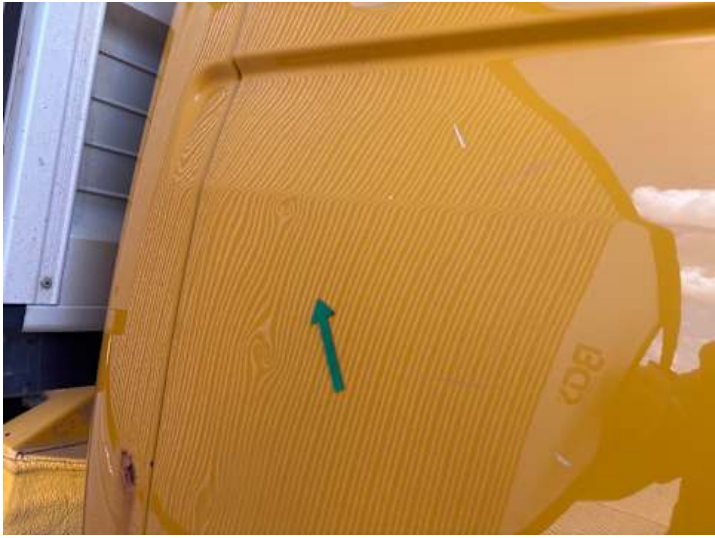
Türe hinten rechts (Kratzer, Delle)

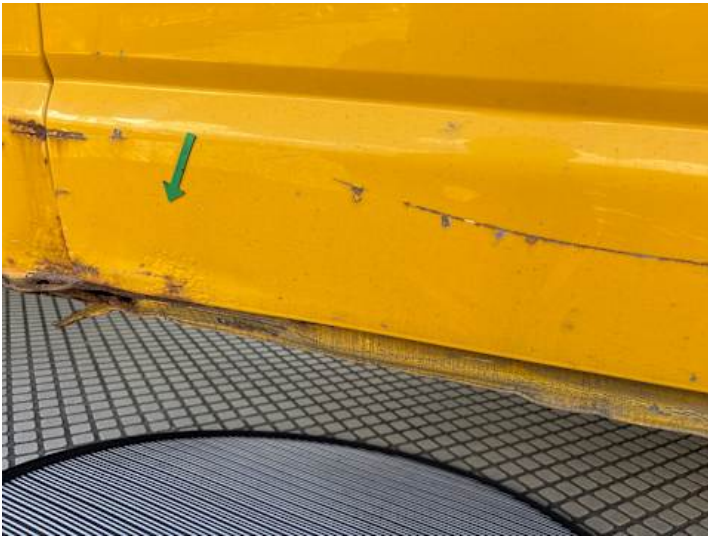
Türe hinten rechts (Verformung, Rost)

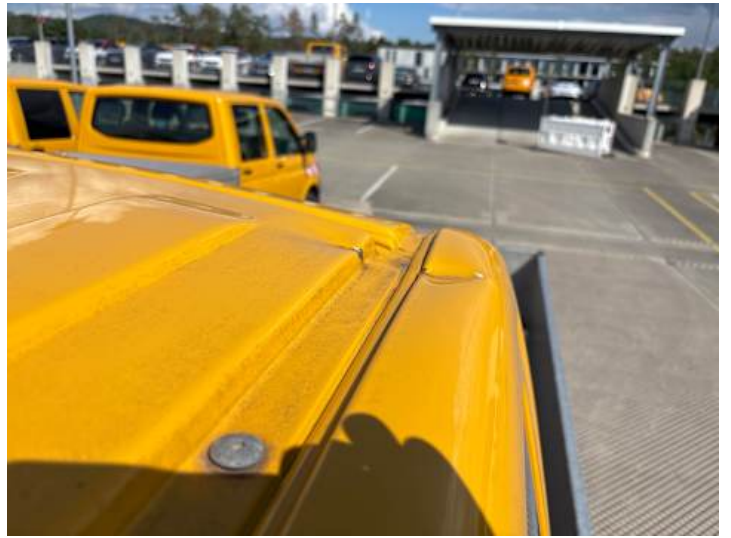
Dach (Verformung)

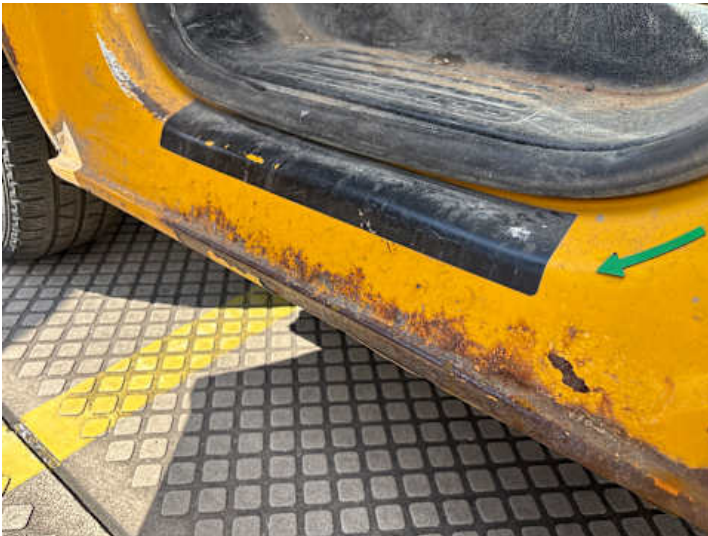
Schweller links (Rost)

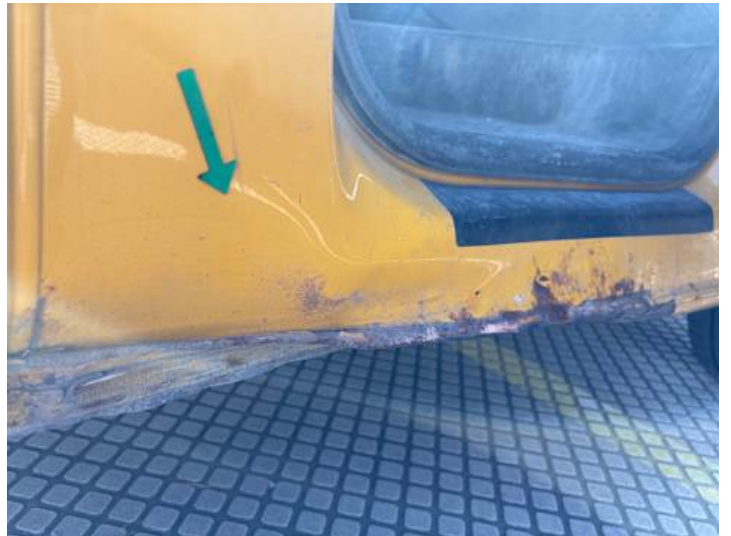
Schweller rechts (Verformung, Rost)

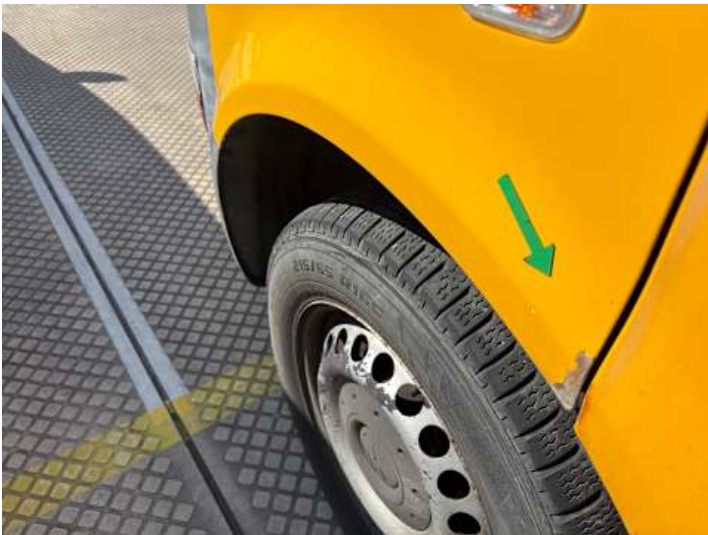
Kotflügel vorne links (Lackschaden)

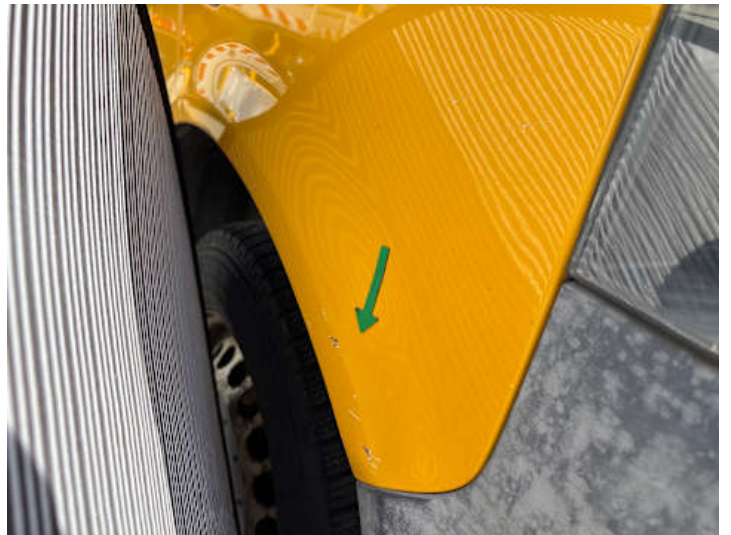
Kotflügel vorne rechts (Kratzer, Verformung)

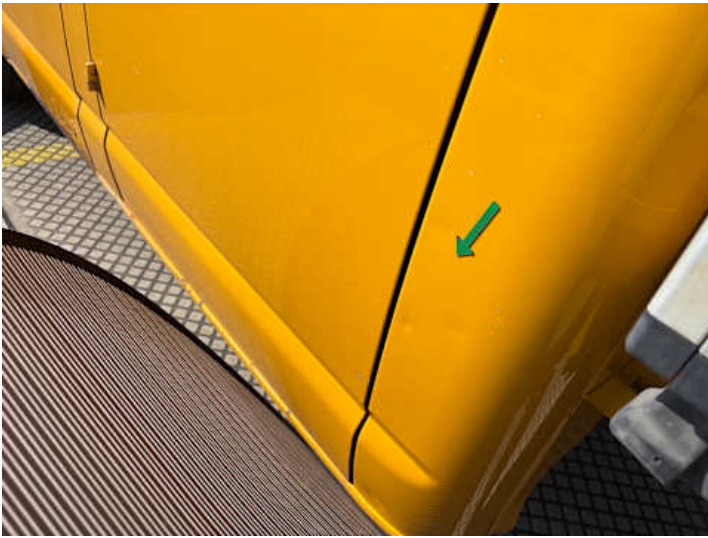
Seitenteil hinten links (Kratzer, Verformung, Rost)

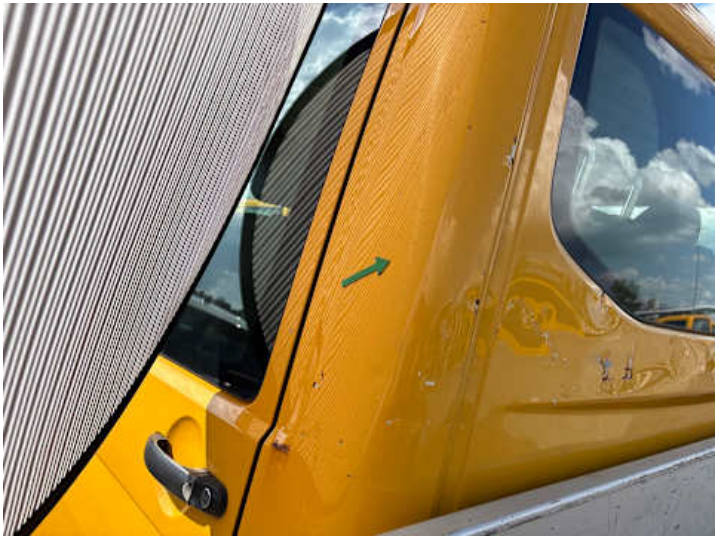
Seitenteil hinten links (Kratzer, Verformung, Rost)

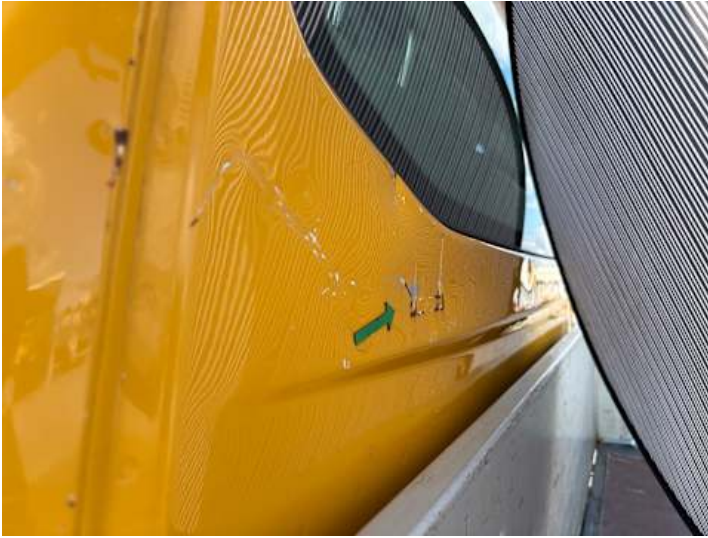
Seitenteil hinten links (Verformung, Delle)

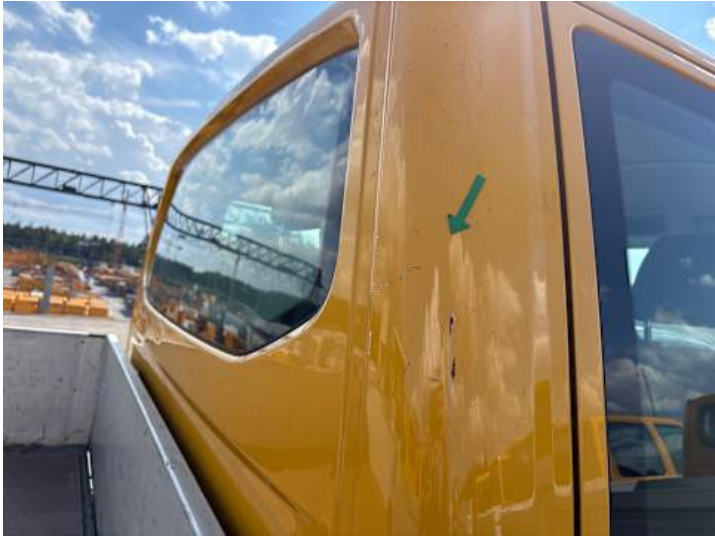
Seitenteil hinten rechts (Kratzer)

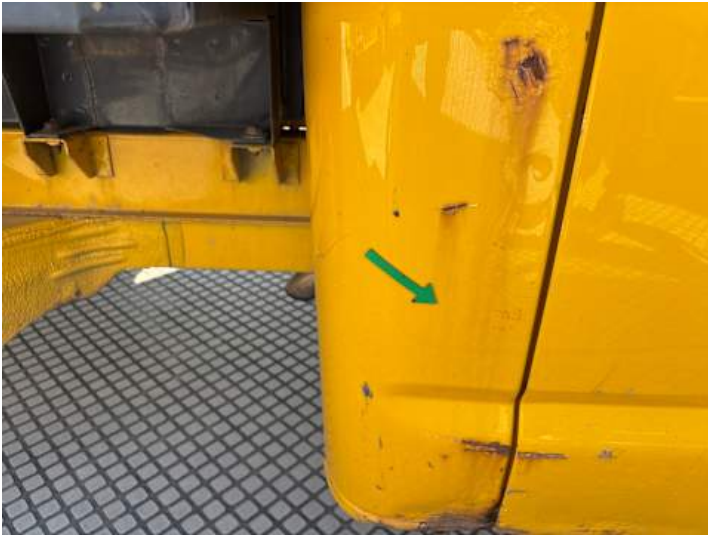
Seitenteil hinten rechts (Rost)

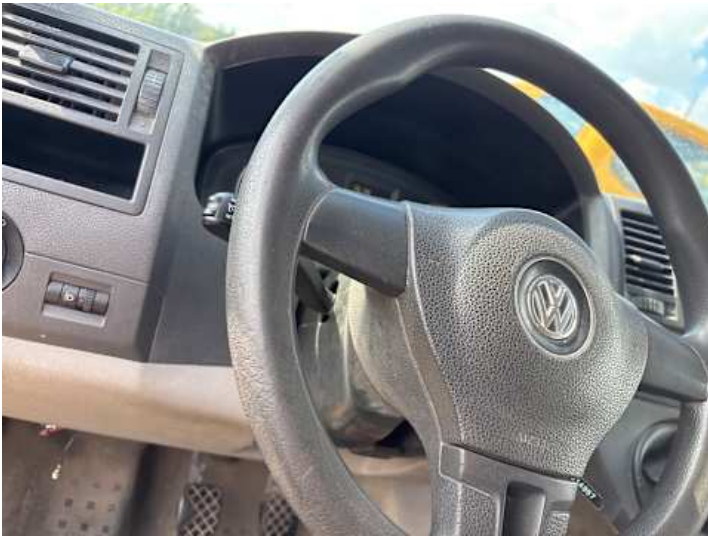
Innenraum (Verschleiß)

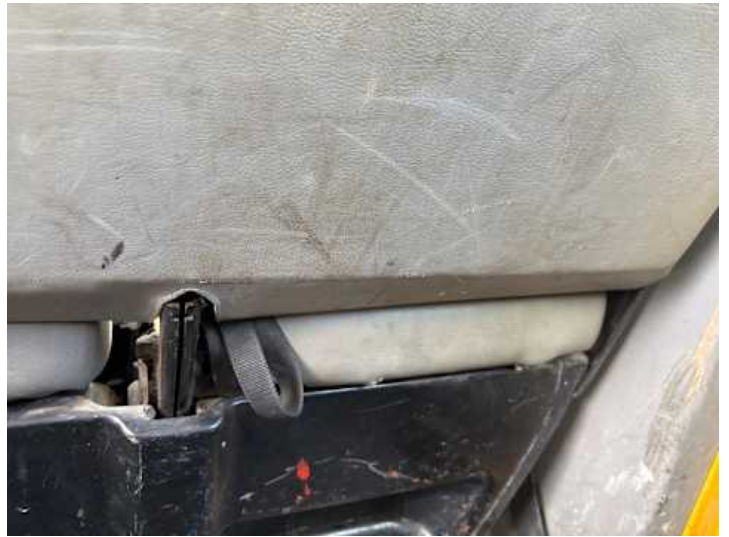
Innenraum (Kratzer)

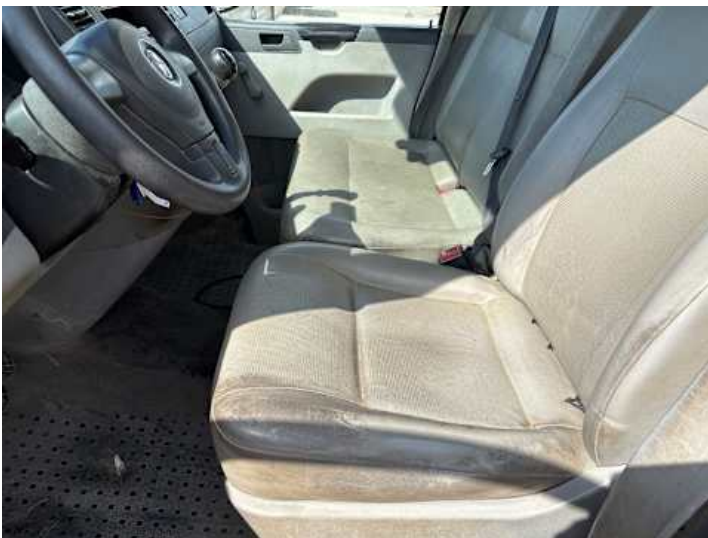
Innenraum (Verschmutzung)

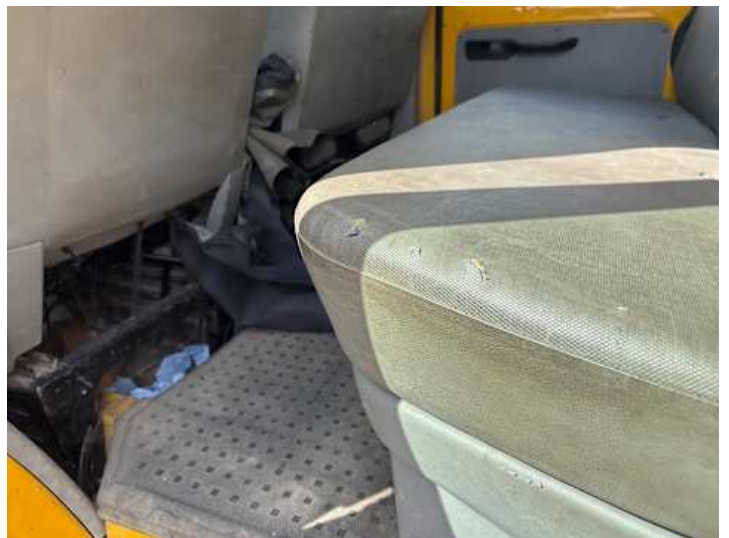
Innenraum (Riss/Bruch)

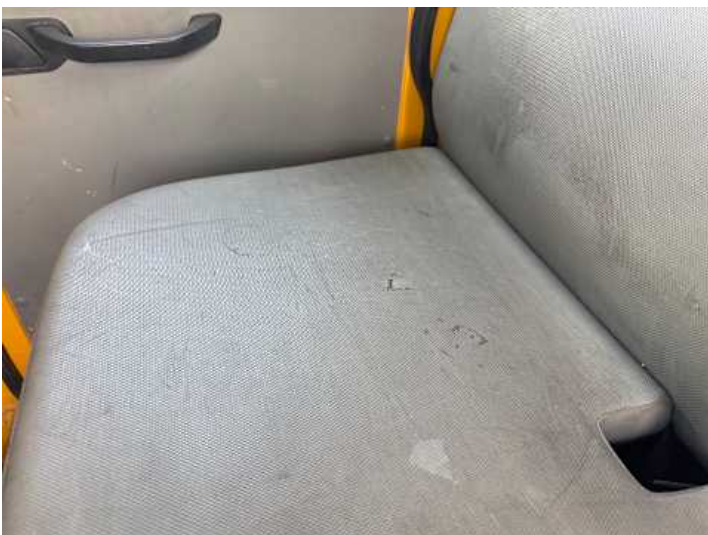
Innenraum (Riss/Bruch)

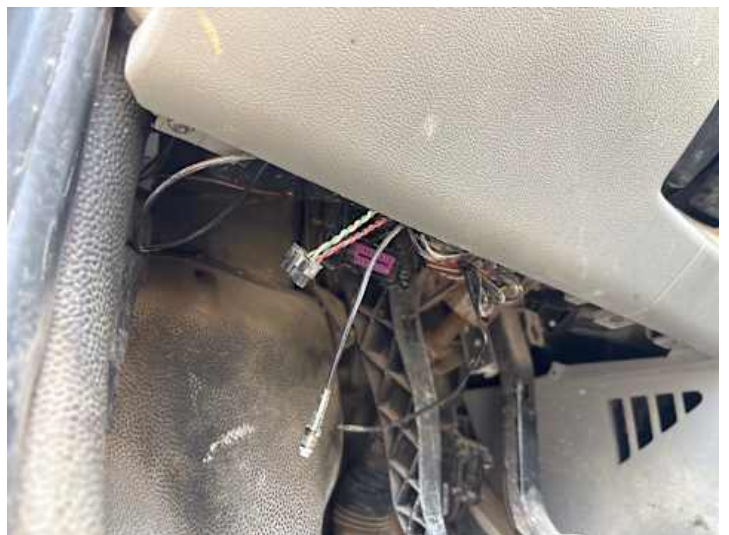
Innenraum (Riss/Bruch)

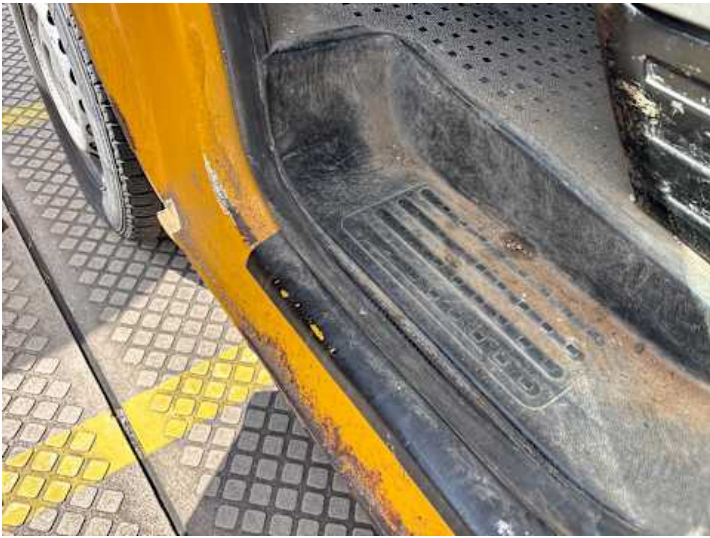
Innenraum (Riss/Bruch)

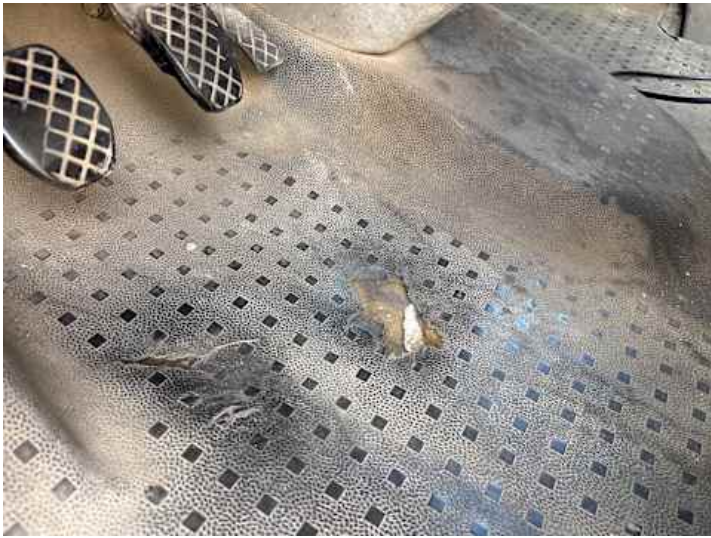
Innenraum (Riss/Bruch)

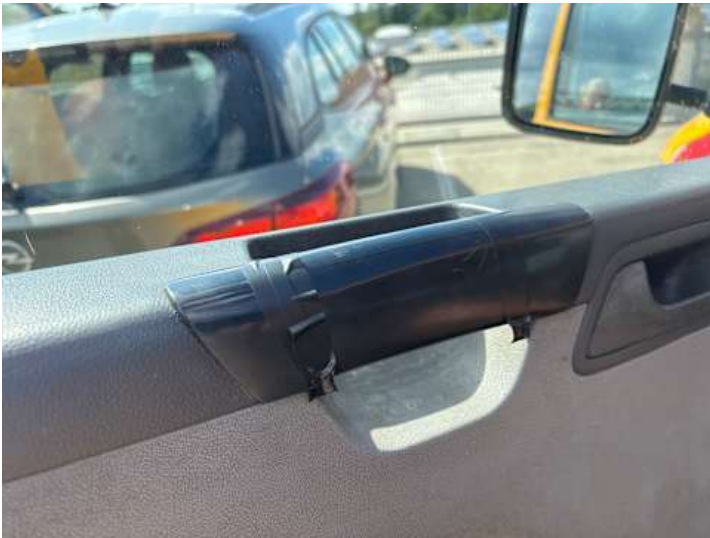
Innenraum (Riss/Bruch)

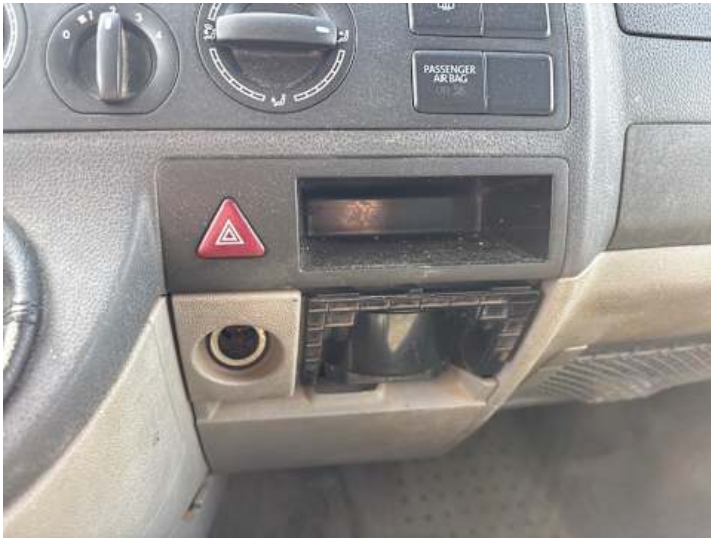
Innenraum (Riss/Bruch)

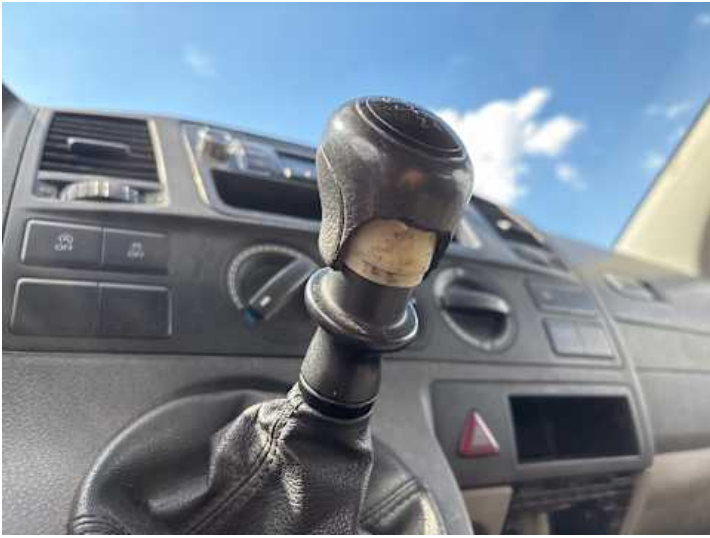
Innenraum (Riss/Bruch)
