## BMW X3 xDrive 20 d

EZ 03/2015 | Geländewagen | Diesel | Schaltgetriebe | 180.225km  
Besteuerung: Differenzbesteuert (§25a UStG)  
Fahrzeugstandort: 97\*\*\*  
Fahrzeug aufgenommen am: 21.08.2026

# Hinweise zum Zustandsbericht

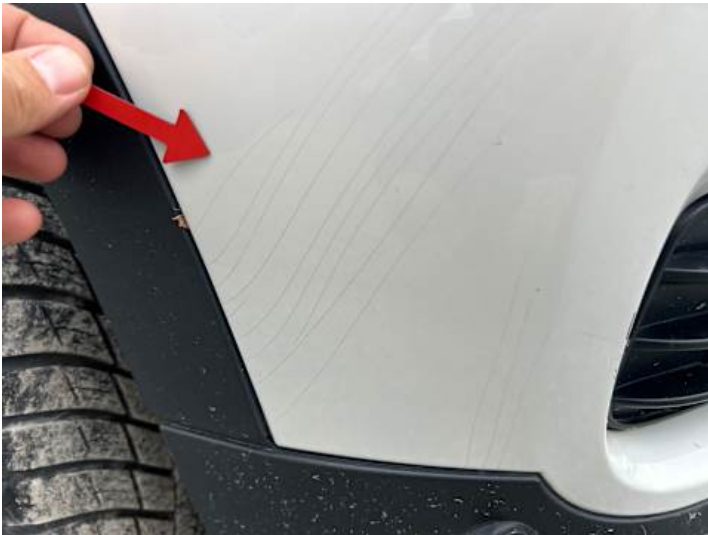
Stoßstange vorne (Kratzer, Verformung)

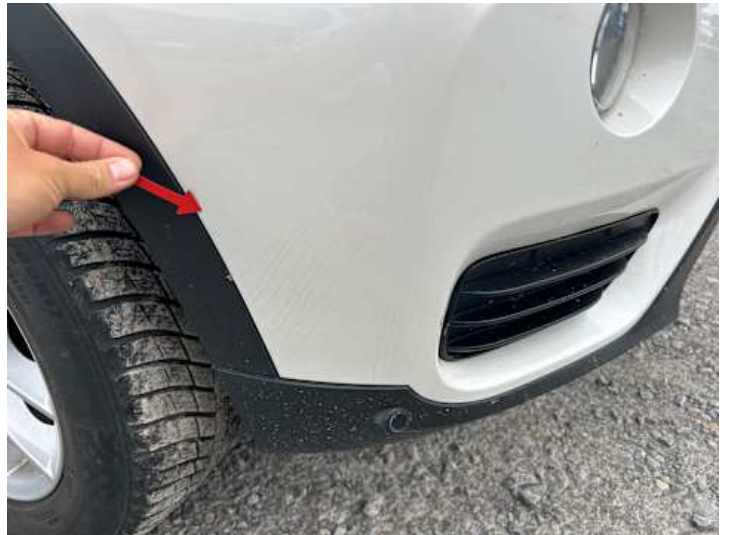
Stoßstange vorne (Kratzer, Verformung)

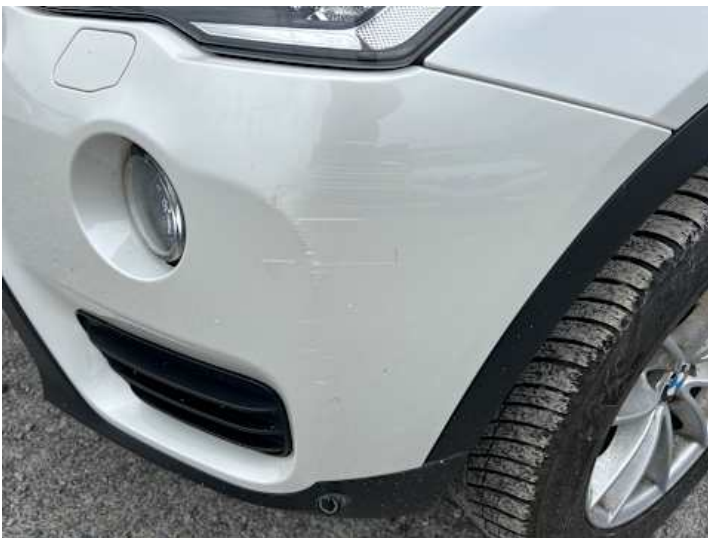
Stoßstange vorne (Kratzer)

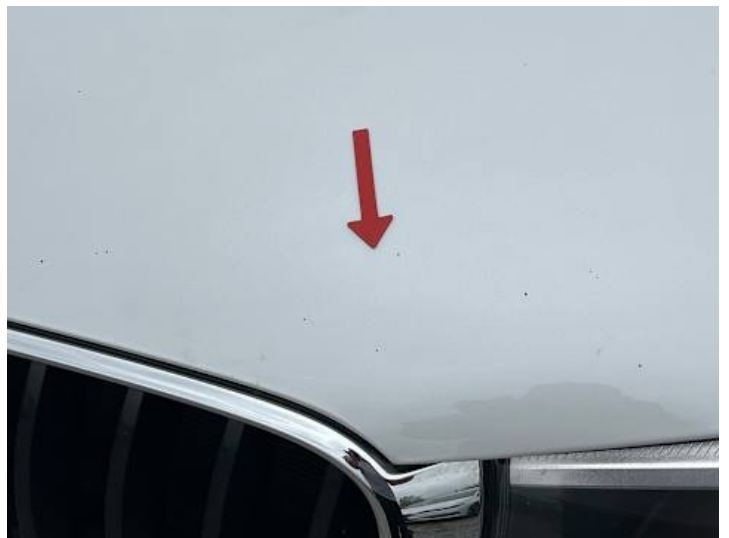
Motorhaube (Steinschlag)

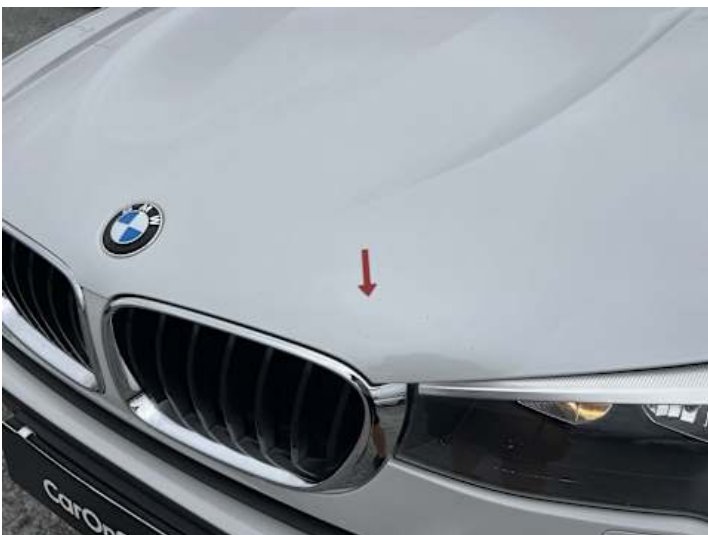
Motorhaube (Steinschlag)

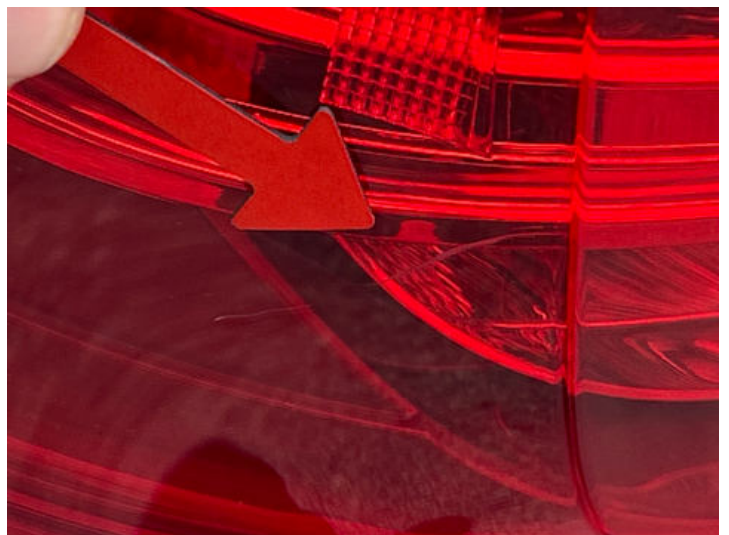
Rücklicht (links) (Kratzer)

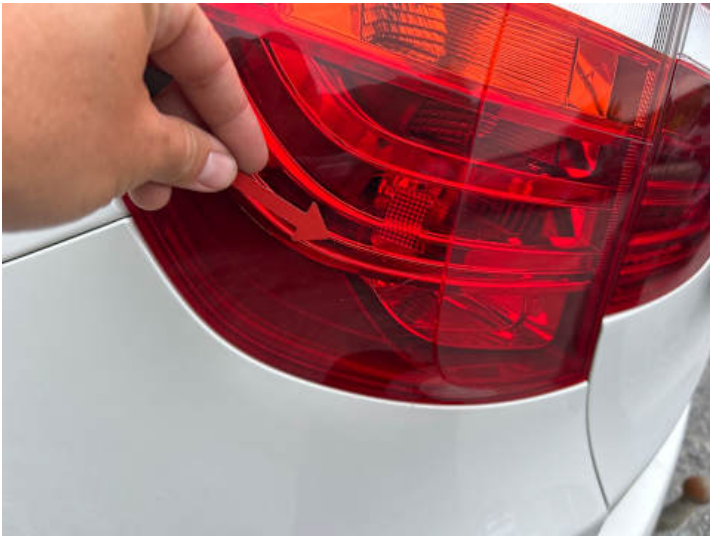
Rücklicht (links) (Kratzer)

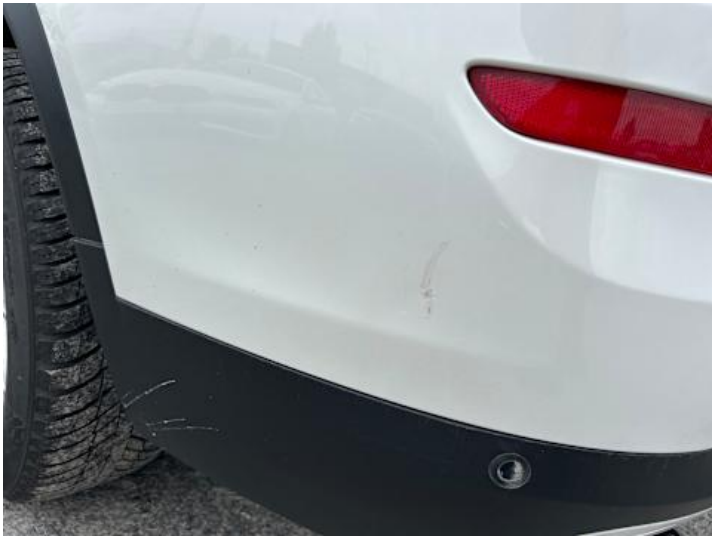
Stoßstange hinten (Kratzer)

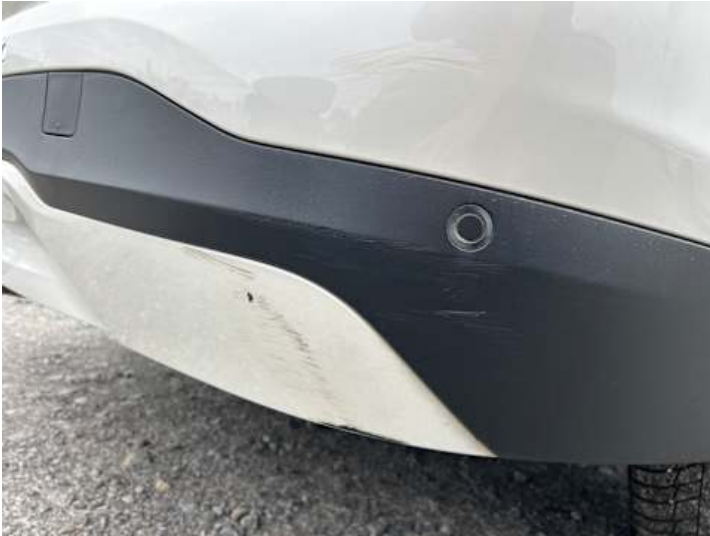
Stoßstange hinten (Kratzer)

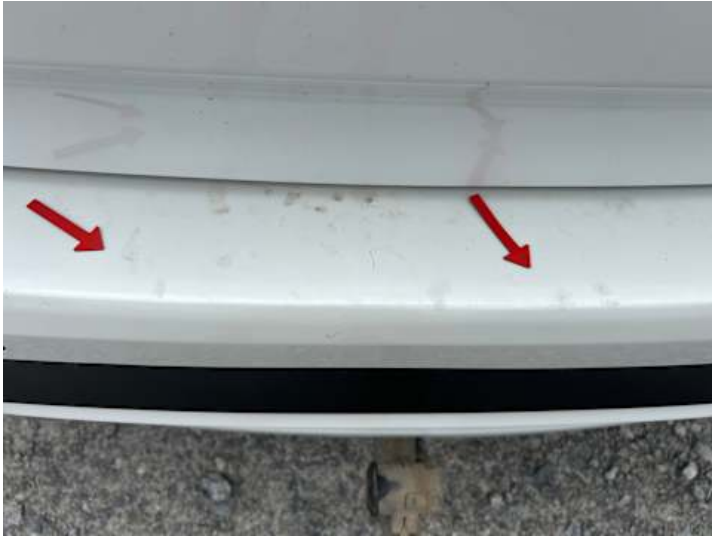
Stoßstange hinten (Kratzer, Unsachgemäß instand gesetzt)

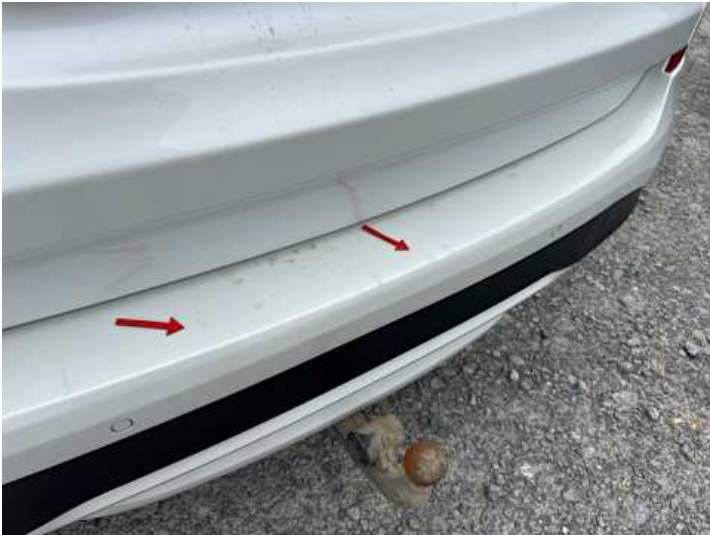
Stoßstange hinten (Kratzer, Unsachgemäß instand gesetzt)

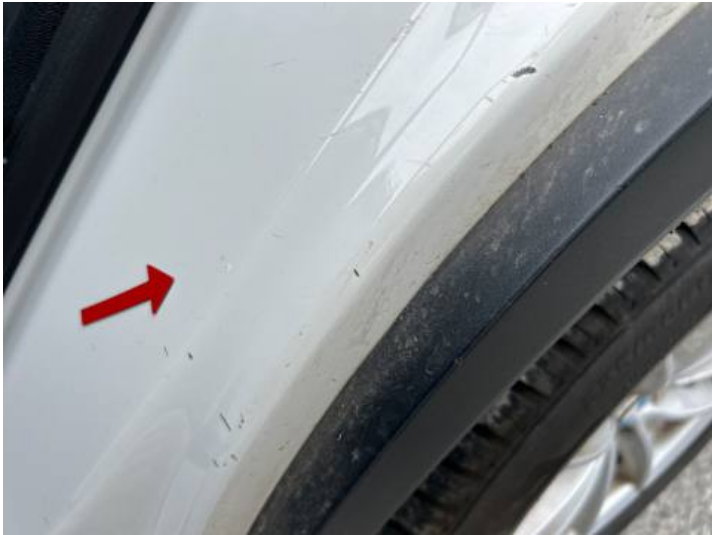
Seitenteil hinten links (Kratzer)

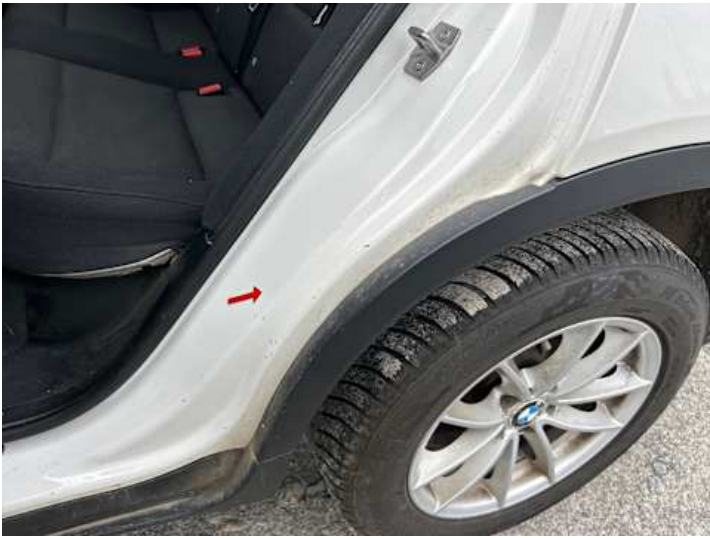
Seitenteil hinten links (Kratzer)

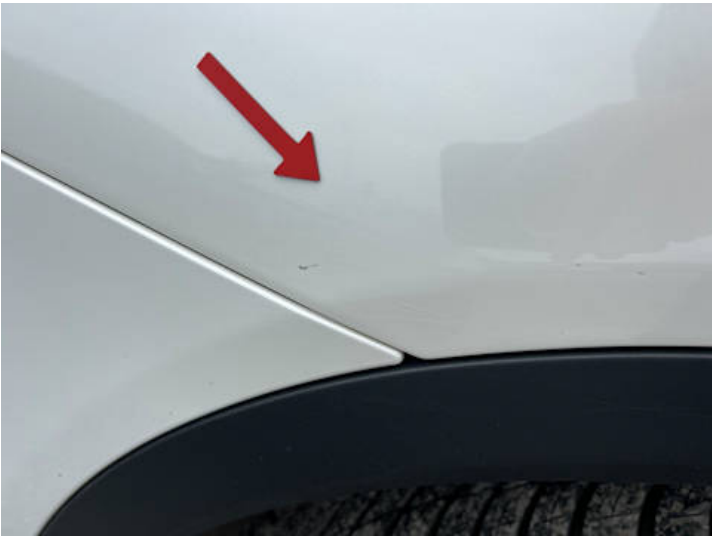
| Fahrzeugteil | Lackschichtdicke (in µm) | Fahrzeugteil | Lackschichtdicke (in µm) |
|---|---|---|---|
| Seitenteil hinten links | 125 | Seitenteil hinten rechts | 805 |

Seitenteil hinten rechts (Kratzer)

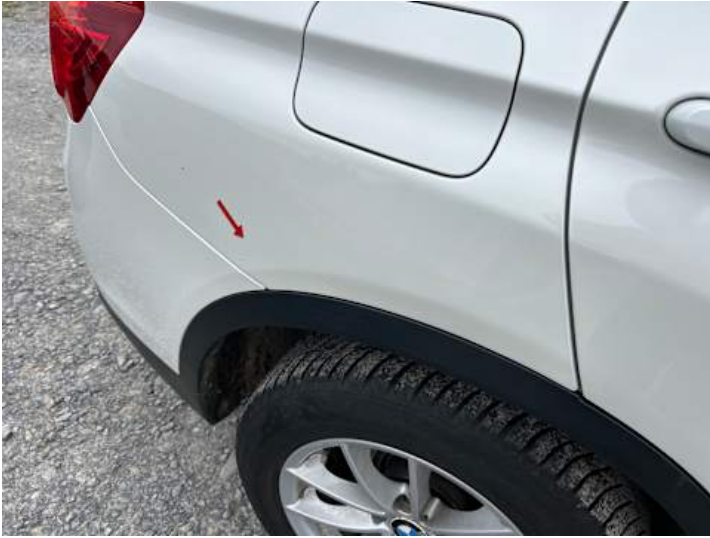
Seitenteil hinten rechts (Kratzer)

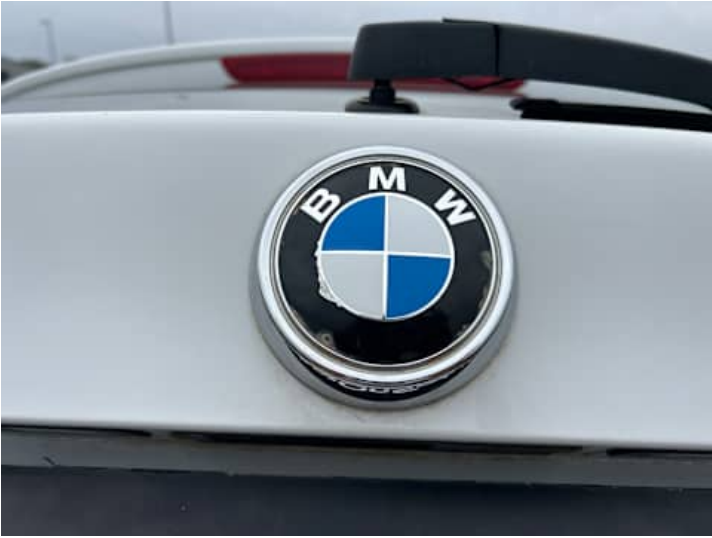
Heckklappe (Lackschaden)

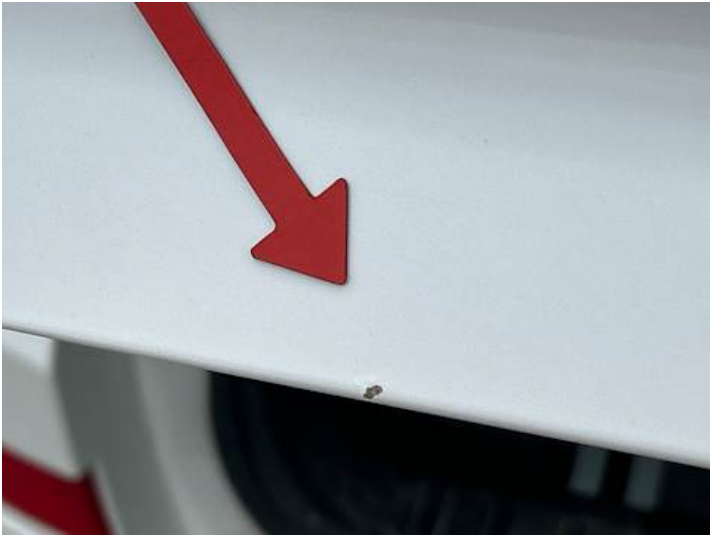
Heckklappe (Kratzer)

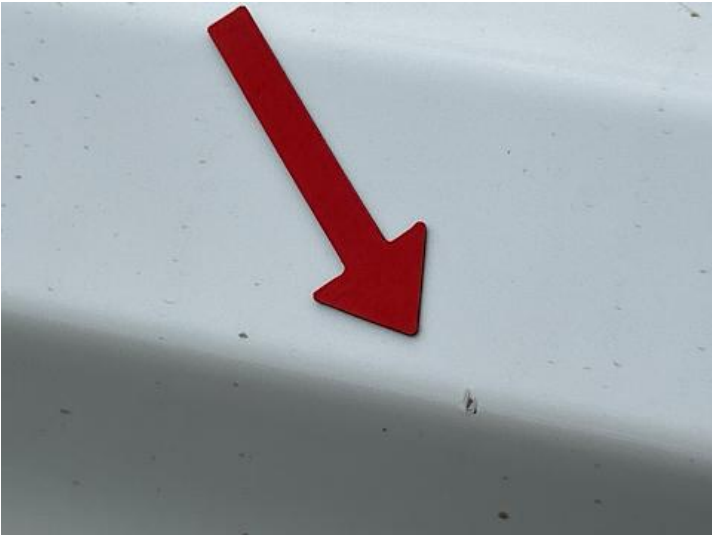
Heckklappe (Kratzer)

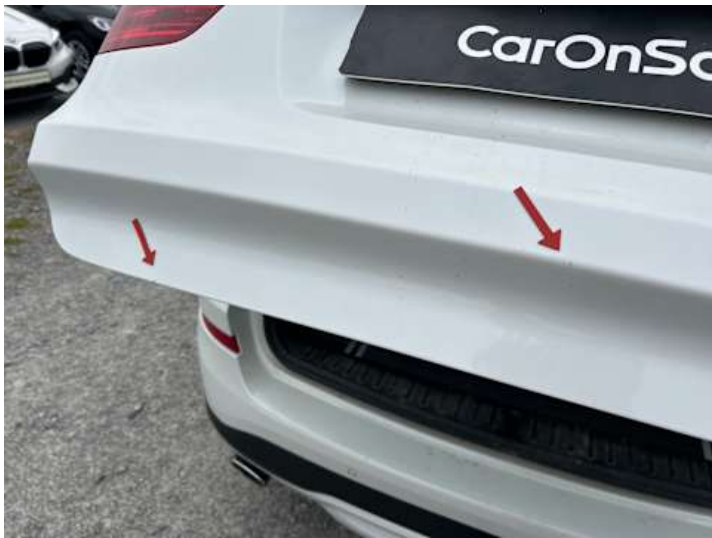
Heckklappe (Kratzer)

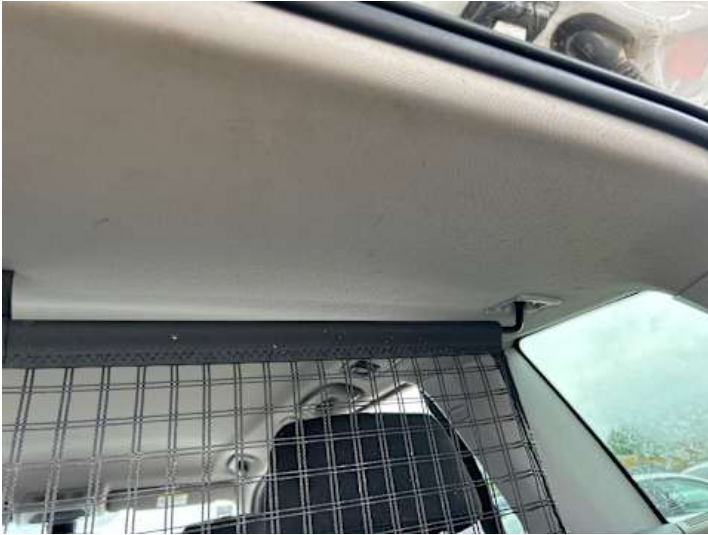
Tiergeruch;

Innenraum (Tierhaare/Tiergeruch)

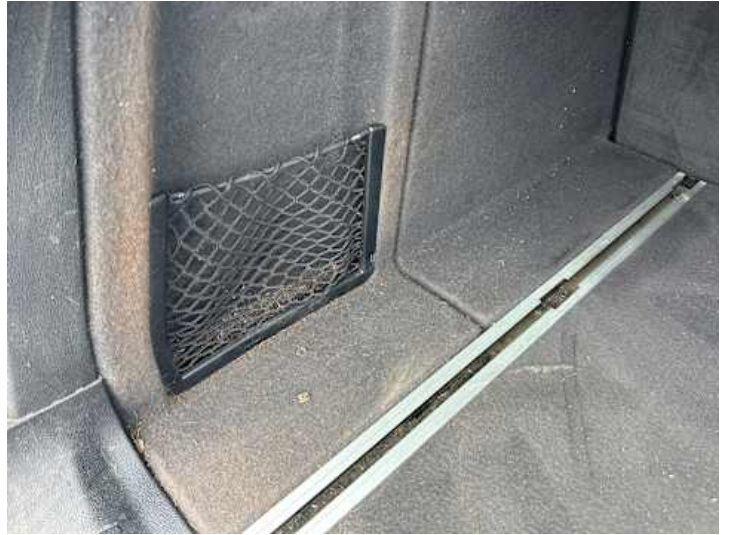
Innenraum (Tierhaare/Tiergeruch)

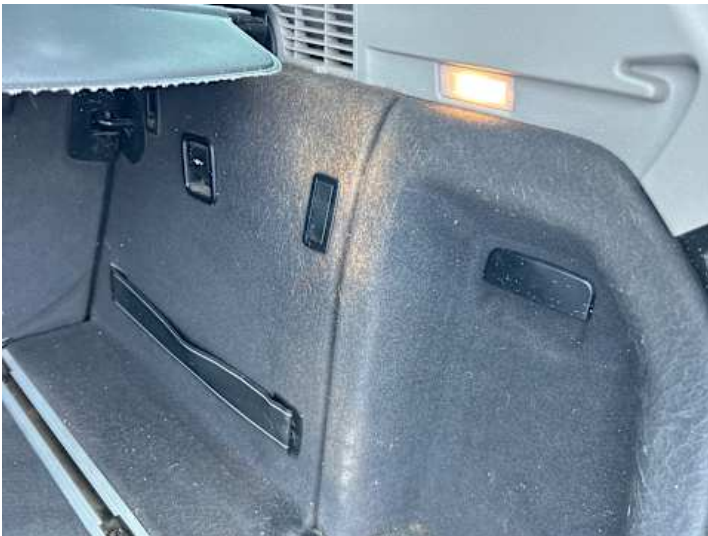
Innenraum (Tierhaare/Tiergeruch)

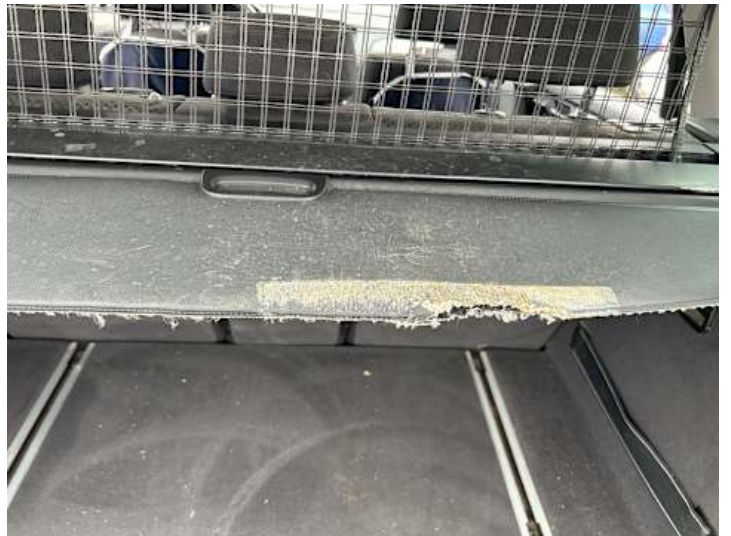
Innenraum (Riss/Bruch)

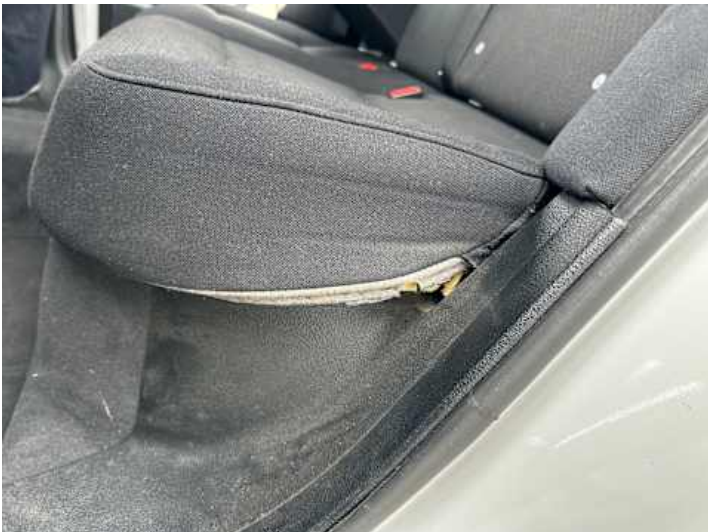
Innenraum (Diverse Schäden)

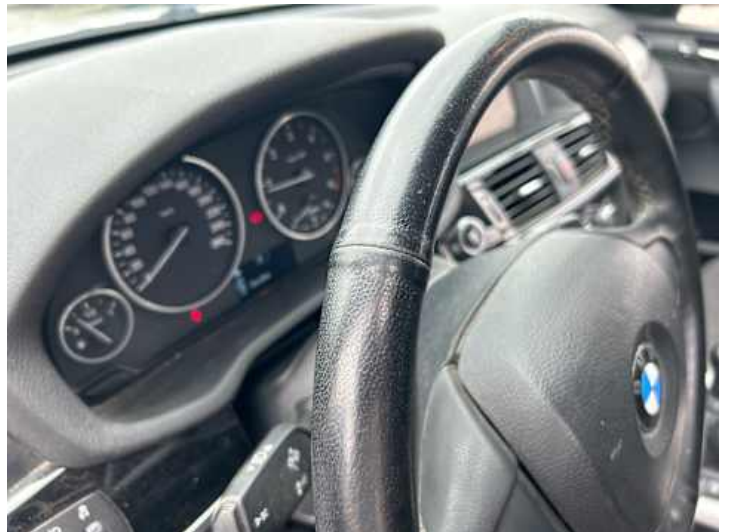
Innenraum (Verschleiß)

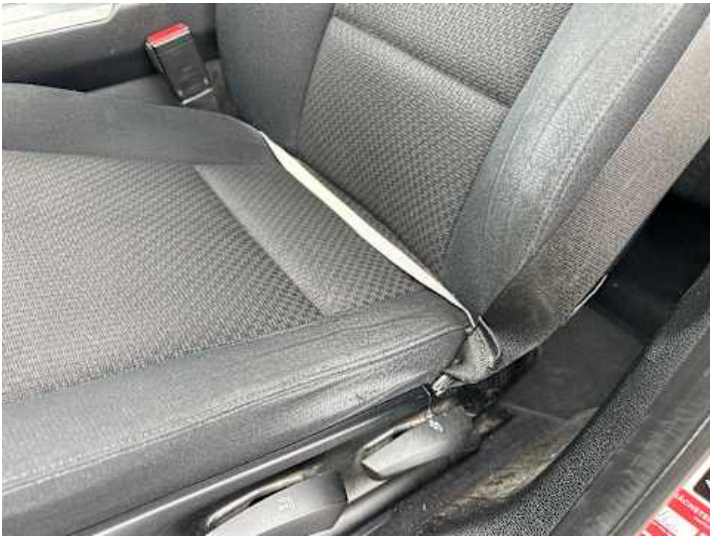
Innenraum (Verschleiß)

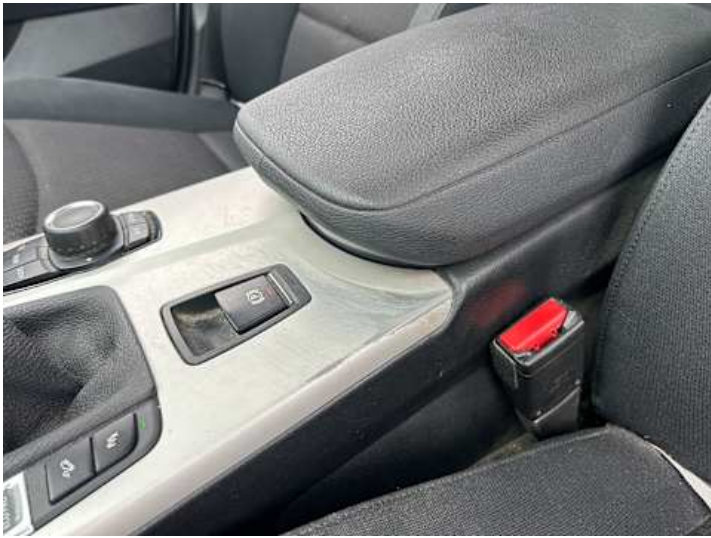
Innenraum (Verschleiß)

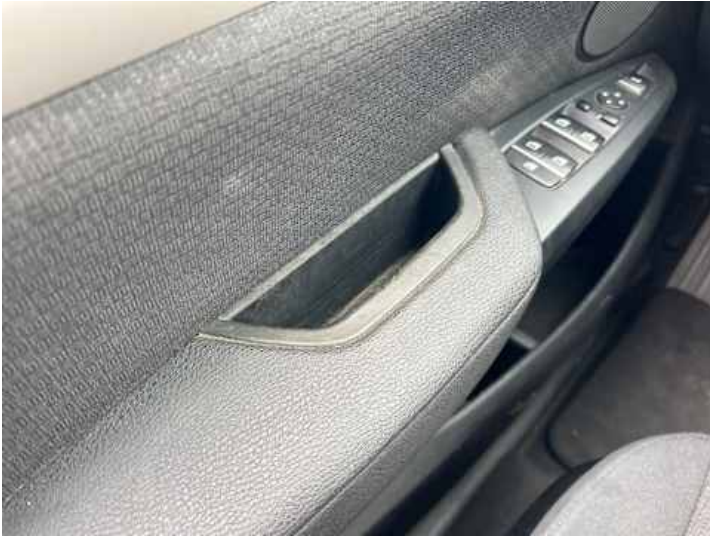
Innenraum (Kratzer)

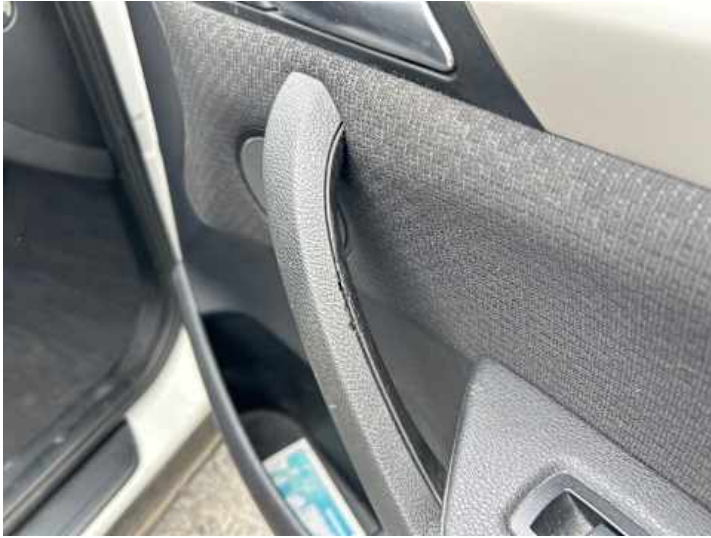
Innenraum (Kratzer)

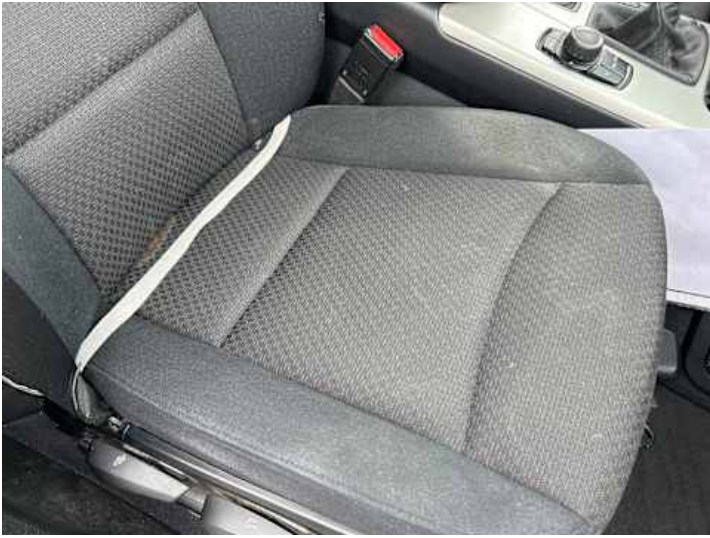
Innenraum (Verschmutzung)

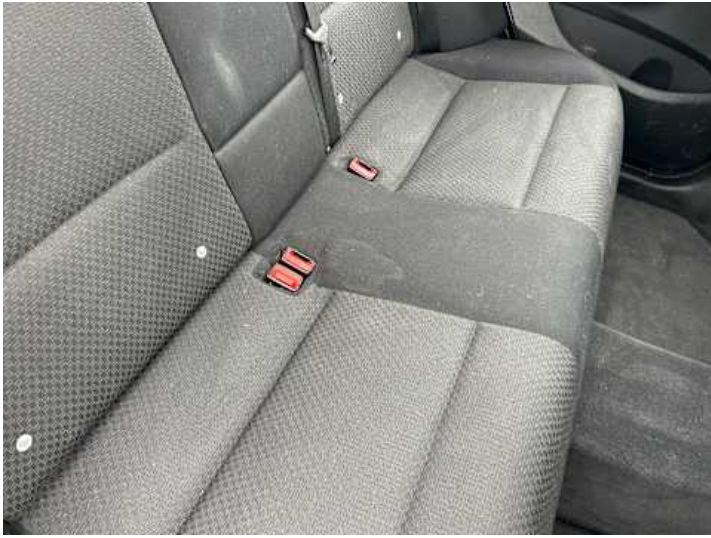
Innenraum (Verschmutzung)
