## Toyota Proace L1 Kasten ProWork

EZ 07/2022 | Kastenwagen | Diesel | Schaltgetriebe | 103.202km  
Besteuerung: Regelbesteuert (Österreich)  
Fahrzeugstandort: 12\*\*\*  
Fahrzeug aufgenommen am: 30.07.2026

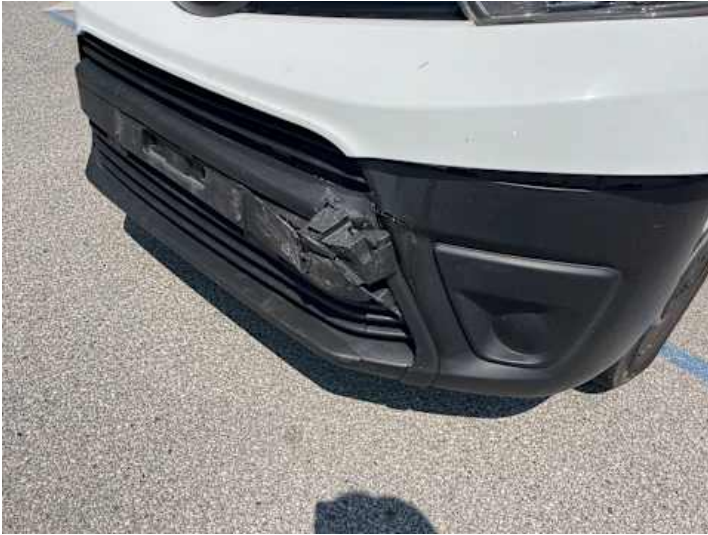
Stoßstange vorne (Riss/Bruch)

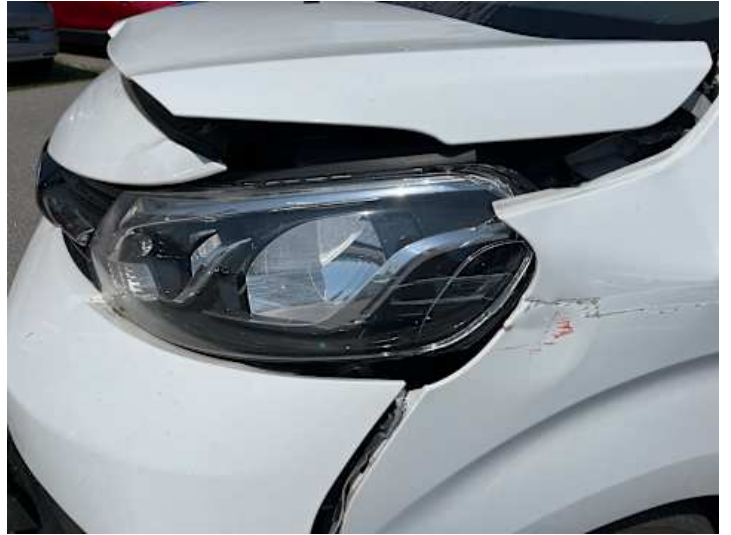
Scheinwerfer (links) (Riss/Bruch)

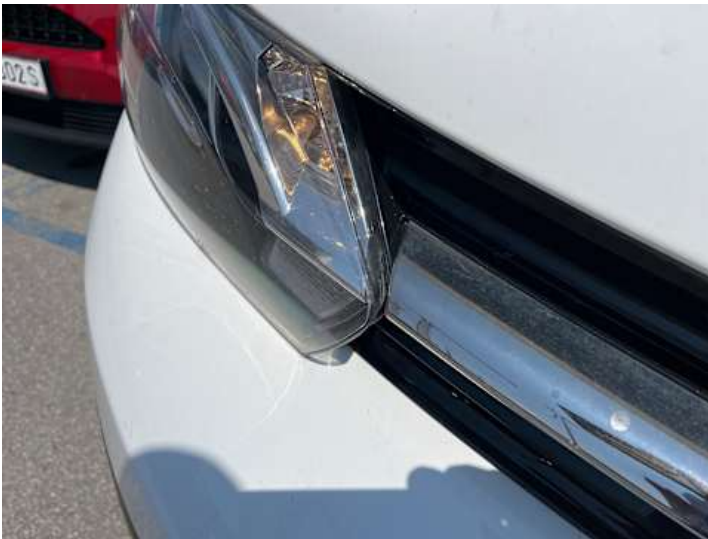
Scheinwerfer (rechts) (Anderer Schaden): Locker

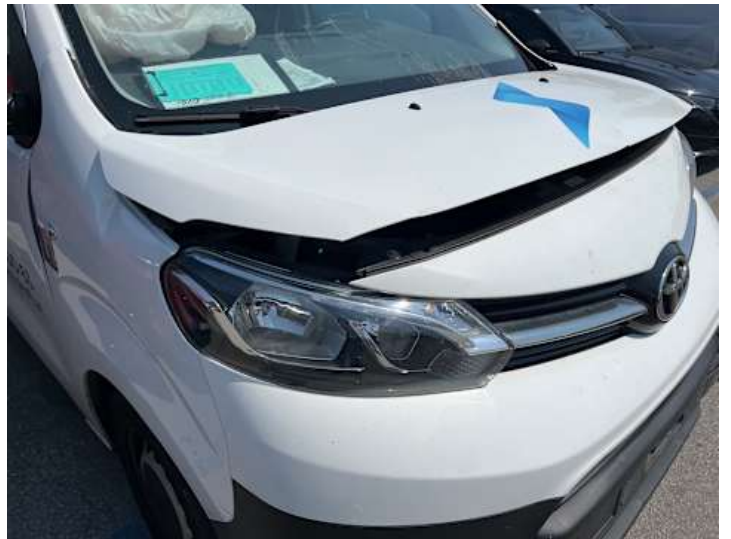
Motorhaube (Verformung, Anderer Schaden): heht nicht zum Schließen

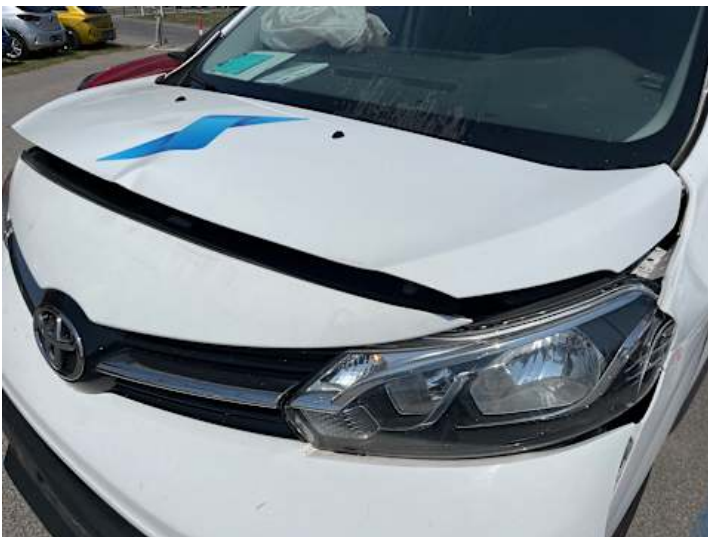
Motorhaube (Verformung, Anderer Schaden): heht nicht zum Schließen

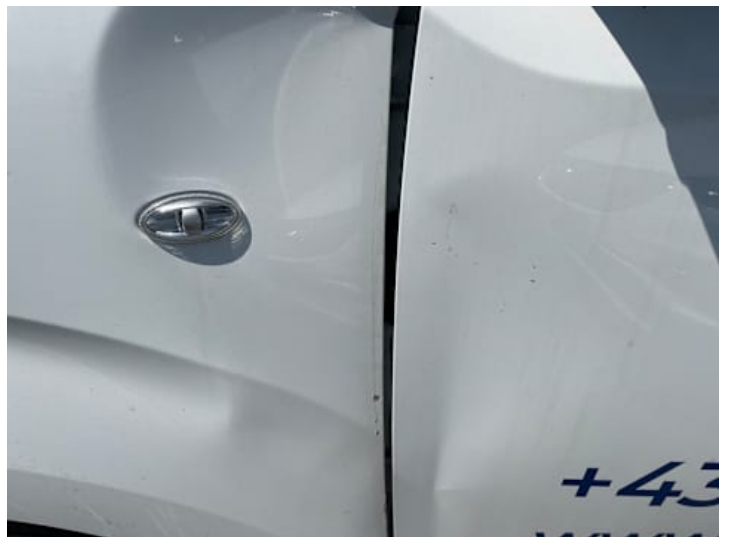
Fahrtür (Delle, Kratzer, Spaltmaße ungenau, Anderer Schaden): Geht nicht komplett zum Öffnen

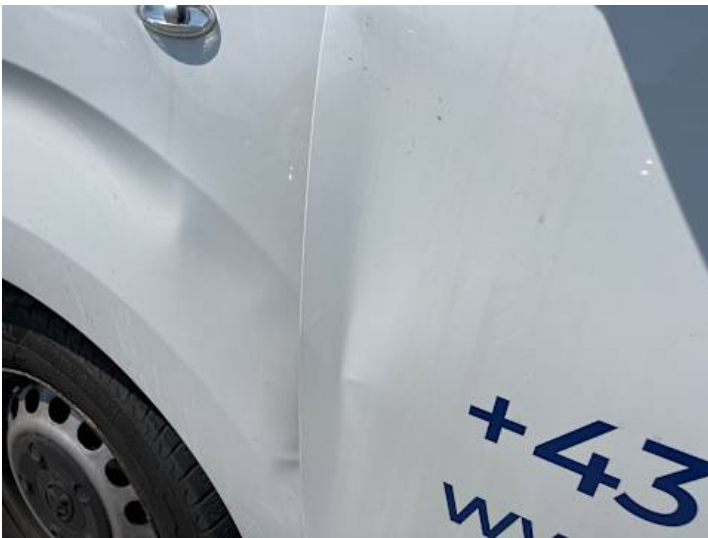
Fahrertür (Delle, Kratzer, Spaltmaße ungenau, Anderer Schaden):  
Geht nicht komplett zum Öffnen

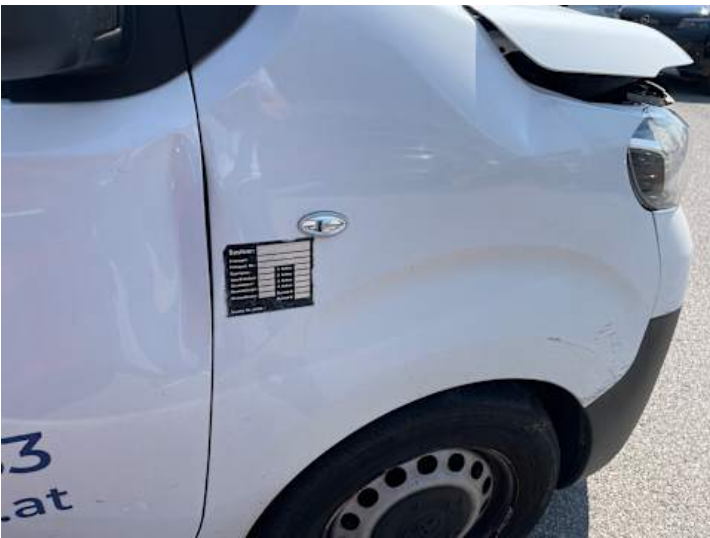
Beifahrertür (Verformung, Spaltmaße ungenau, Anderer Schaden):  
Geht nicht komplett zum Öffnen

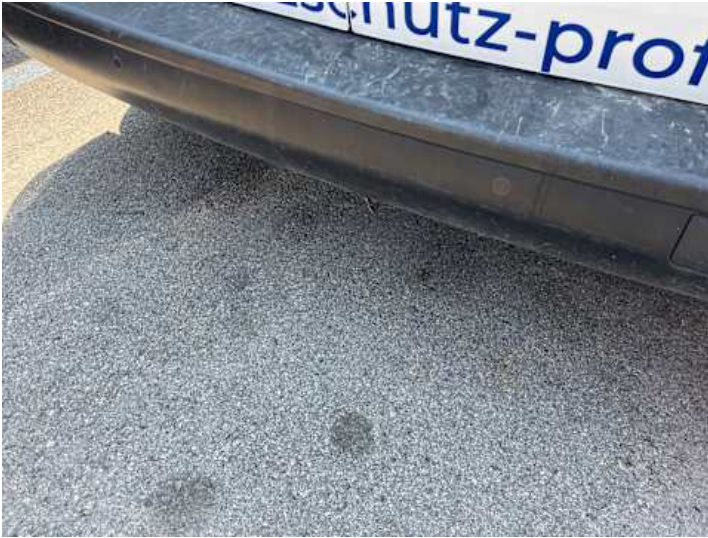
Stoßstange hinten (Kratzer)

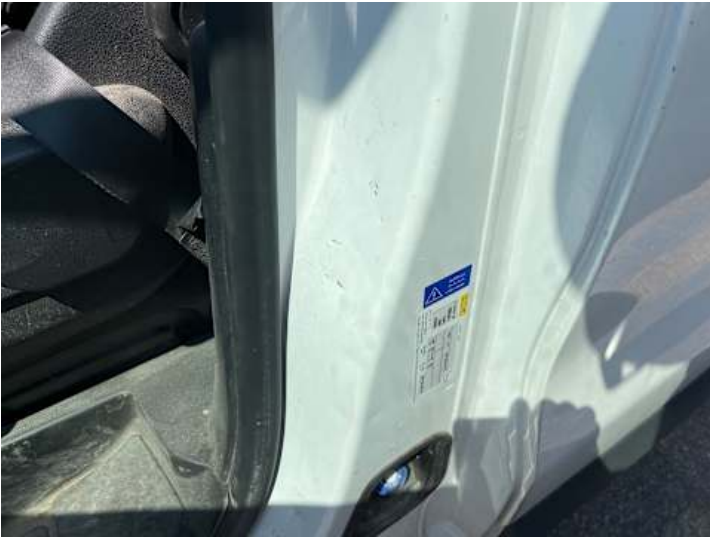
Schweller links (Delle, Kratzer)

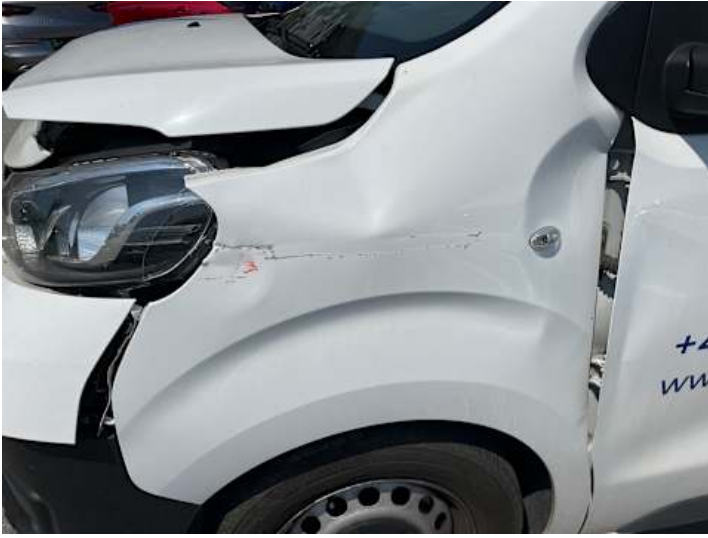
| Fahrzeugteil | Lackschichtdicke (in µm) | Fahrzeugteil | Lackschichtdicke (in µm) |
|---|---|---|---|
| Kotflügel vorne links | 90 | Kotflügel vorne rechts | 95 |

Kotflügel vorne links (Verformung, Kratzer, Delle)

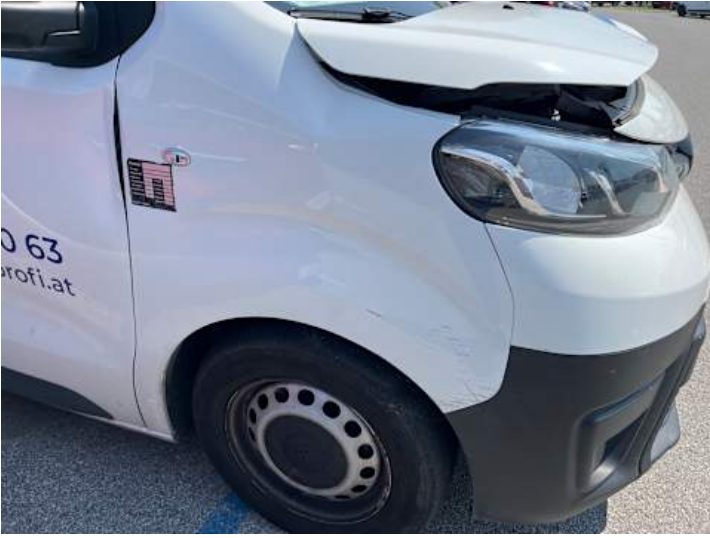
Kotflügel vorne rechts (Verformung, Kratzer, Delle)

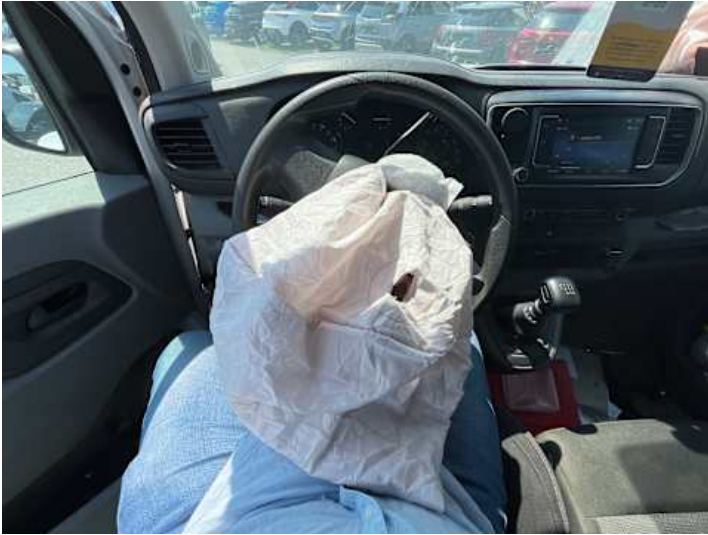
Airbag leuchtet

Innenraum (Airbag offen)

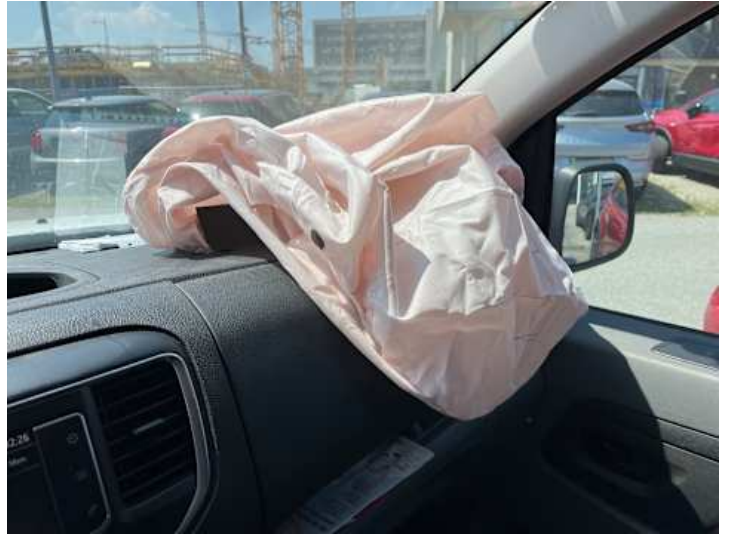
Innenraum (Airbag offen)
