## Mercedes-Benz B 180

EZ 02/2012 | Van | Benzin | Automatikgetriebe | 111.654km

Fahrzeug aufgenommen am: 31.07.2026

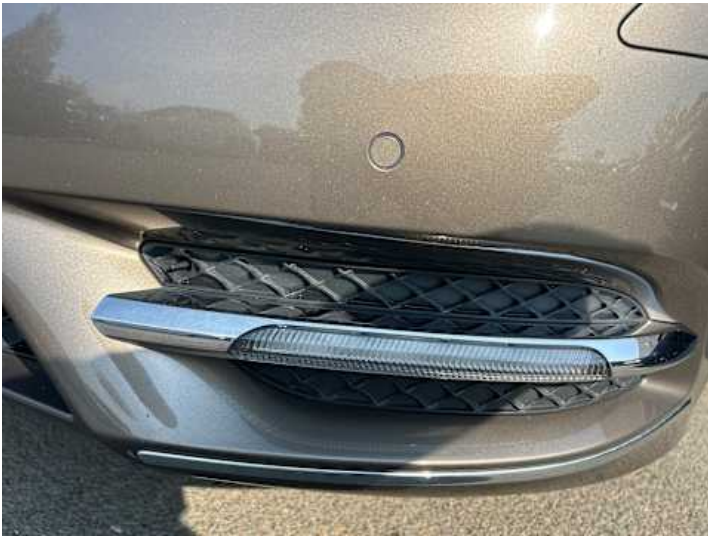
Stoßstange vorne (Steinschlag)

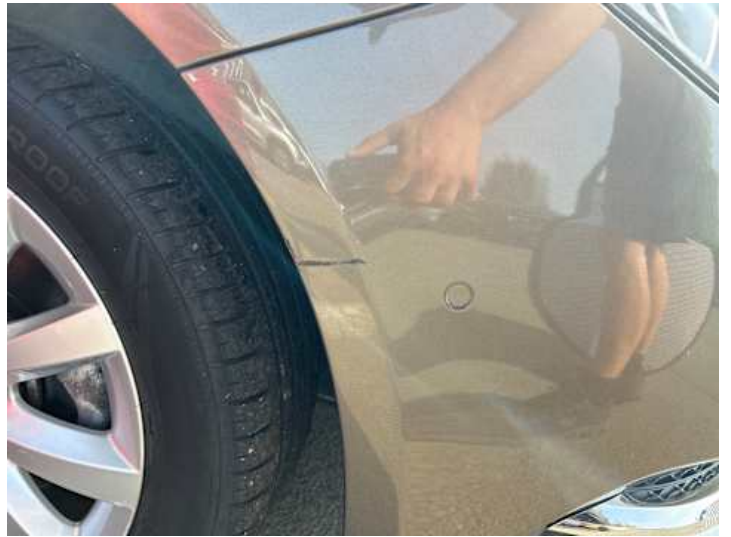
Stoßstange vorne (Kratzer, Lackschaden)

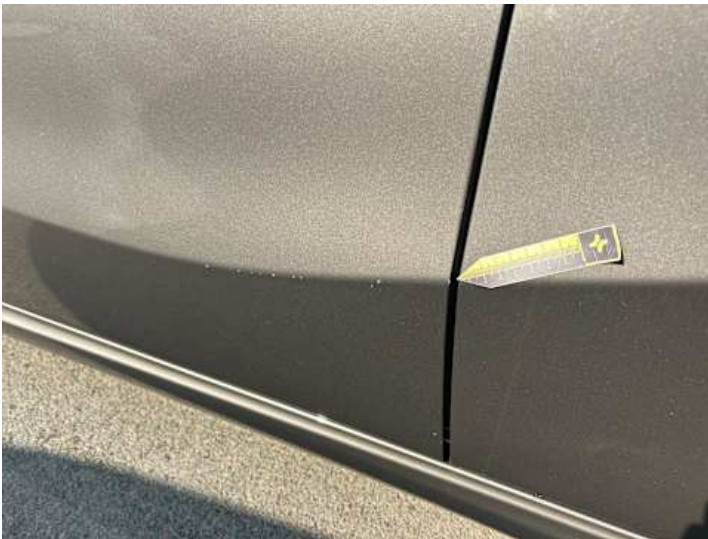
Fahrtür (Kratzer)

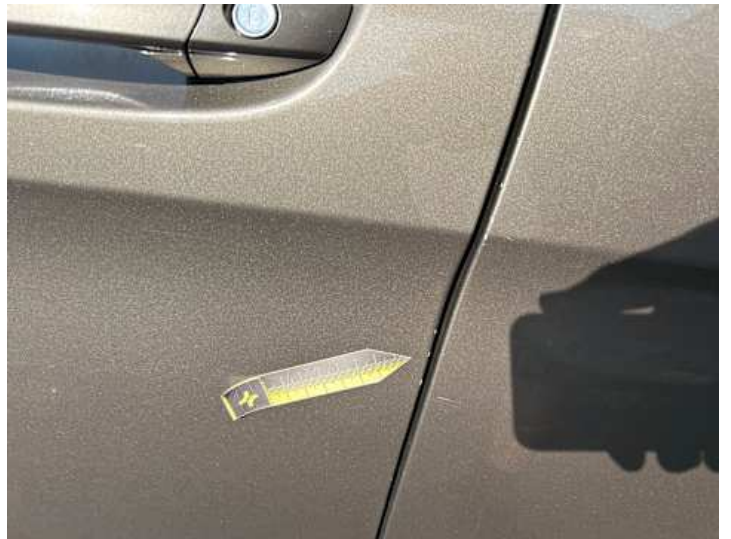
Fahrtür (Kratzer)

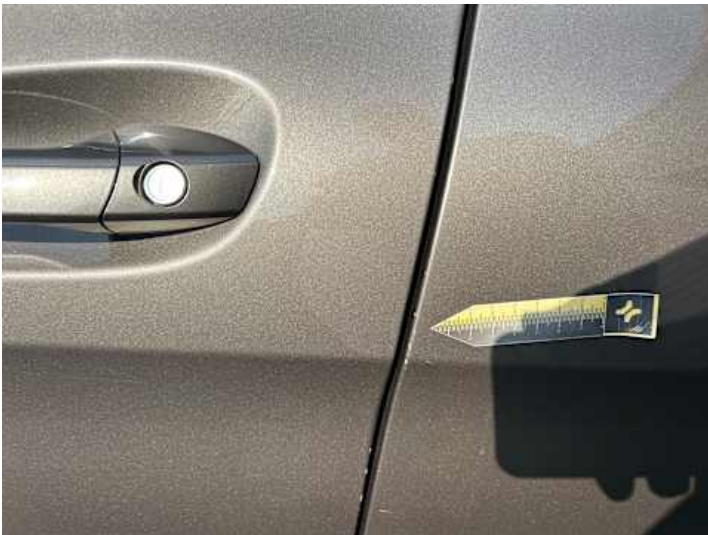
Türe hinten links (Kratzer)

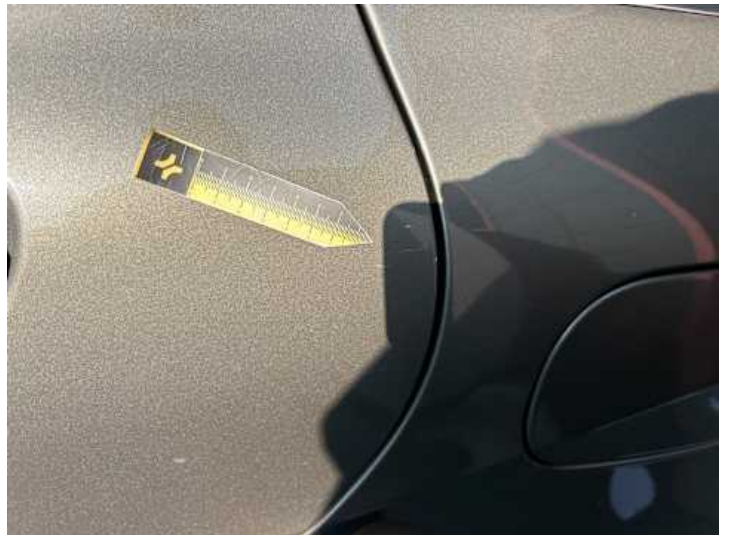
Türe hinten links (Kratzer)

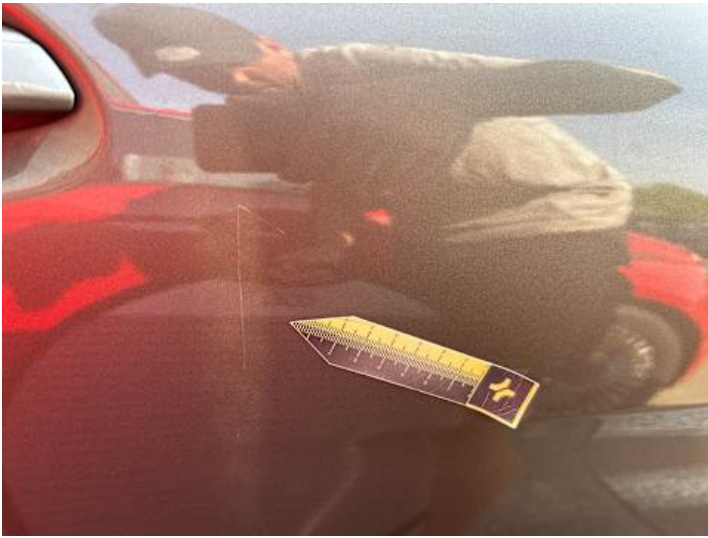
Türe hinten rechts (Kratzer)

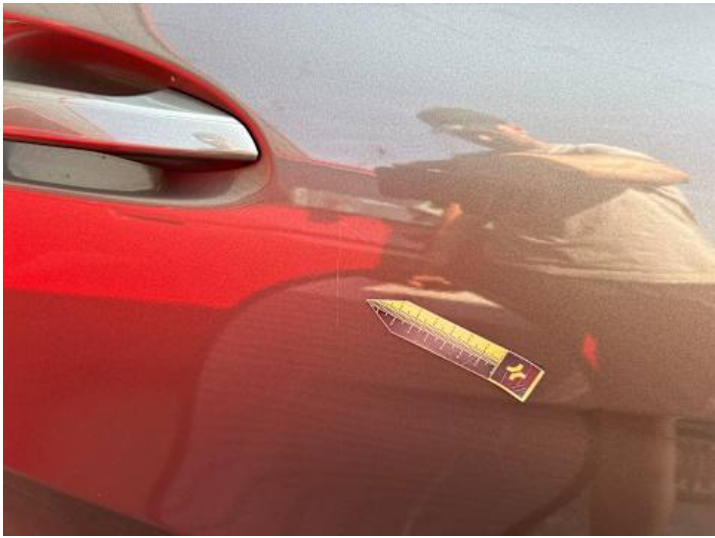
Türe hinten rechts (Kratzer)

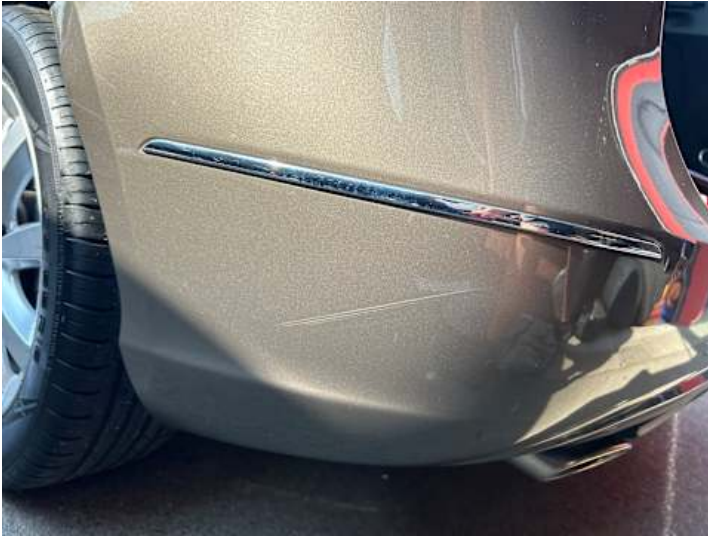
Stoßstange hinten (Kratzer)

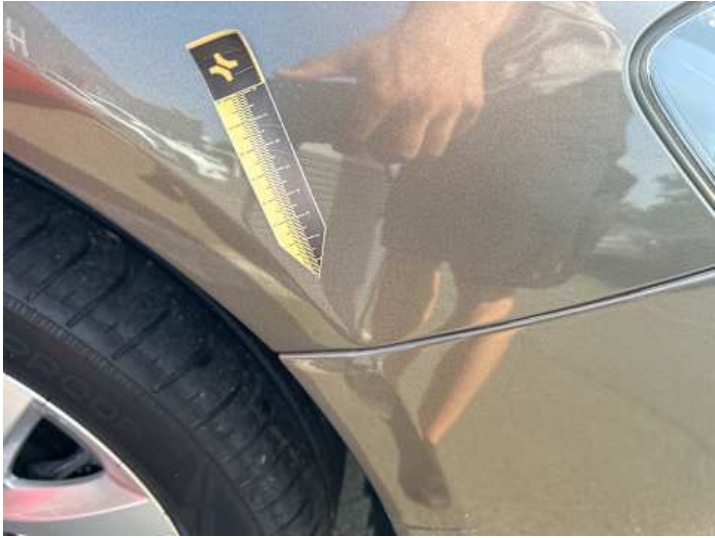
Kotflügel vorne rechts (Steinschlag)

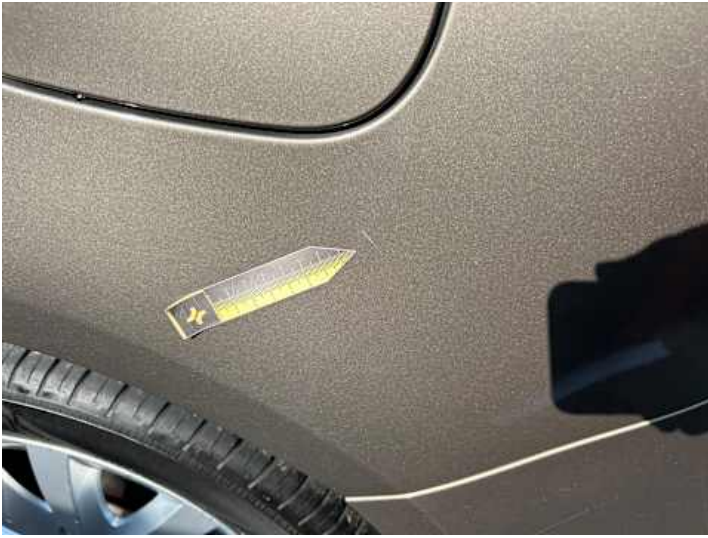
Seitenteil hinten links (Kratzer)

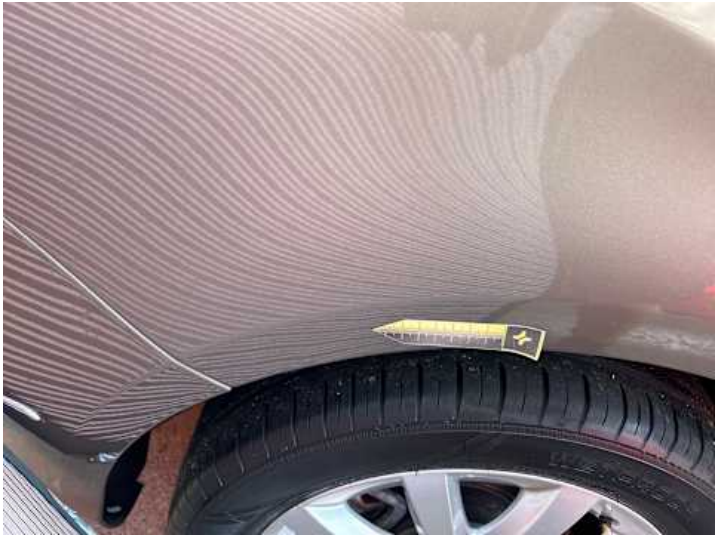
Seitenteil hinten rechts (Delle)

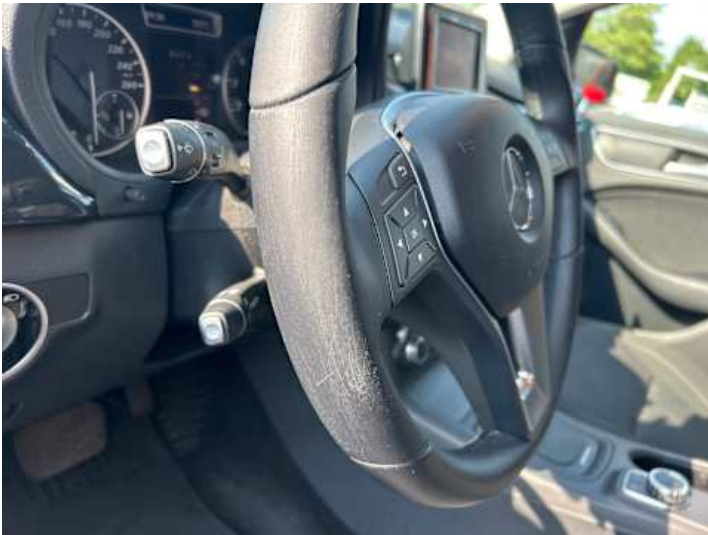
Innenraum (Verschleiß)

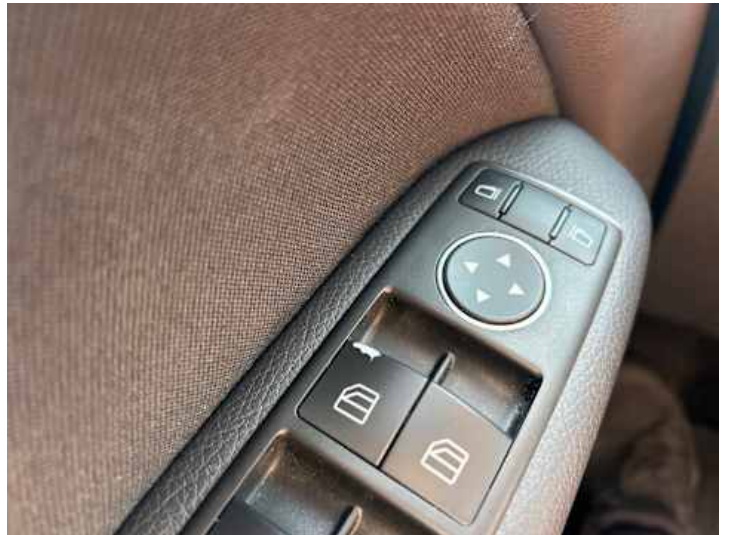
Innenraum (Verschleiß)

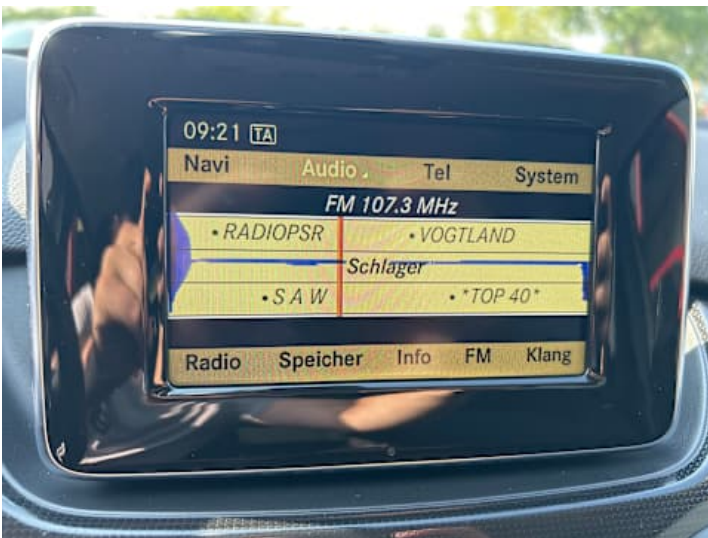
Innenraum (Diverse Schäden)
