## Opel Corsa Selection

EZ 03/2017 | Kleinwagen | Benzin | Schaltgetriebe | 172.636km  
Besteuerung: Differenzbesteuert (§25a UStG)  
Fahrzeugstandort: 26\*\*\*  
Fahrzeug aufgenommen am: 22.07.2026

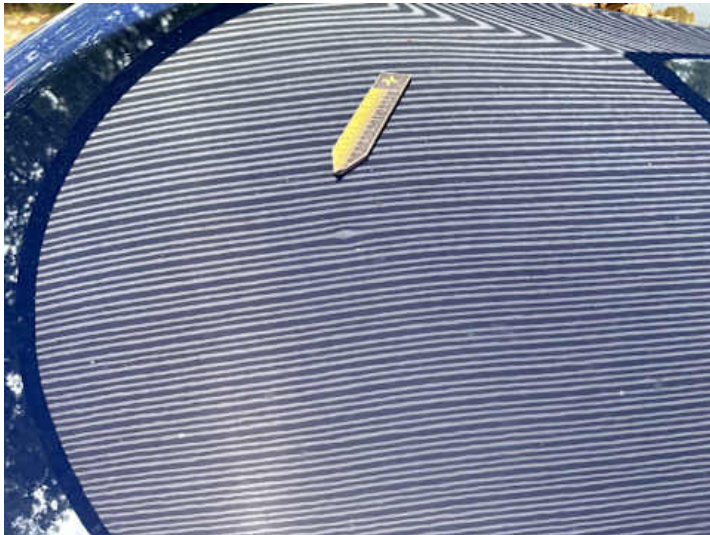
Motorhaube (Delle)

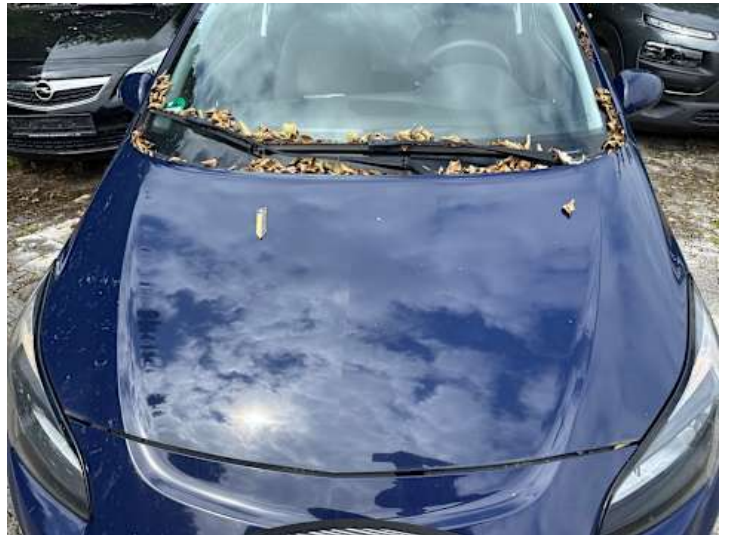
Motorhaube (Delle)

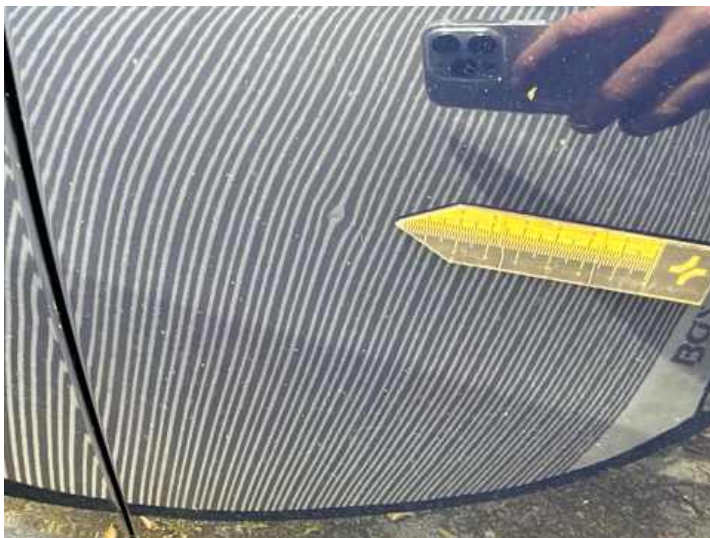
Seitenteil hinten links (Lackschaden, Delle)

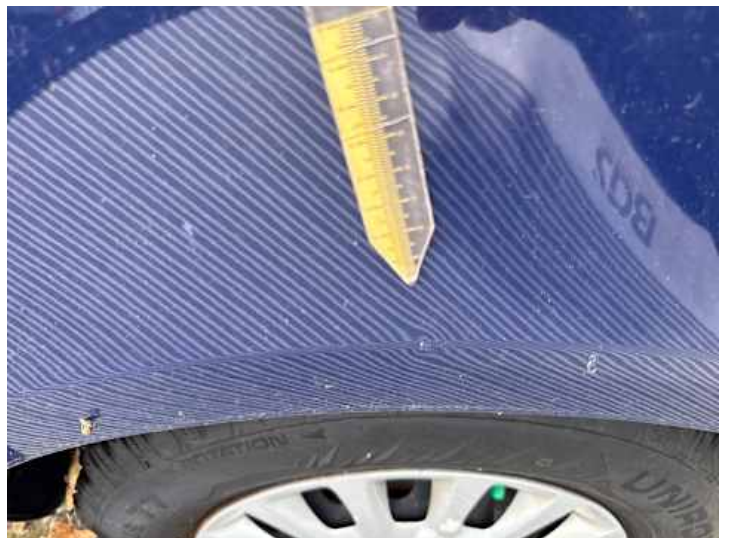
Seitenteil hinten links (Lackschaden, Delle)

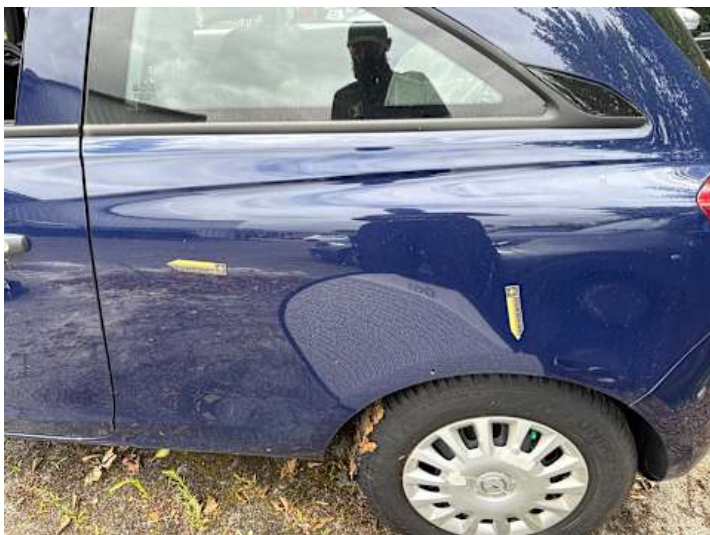
Seitenteil hinten links (Lackschaden, Delle)

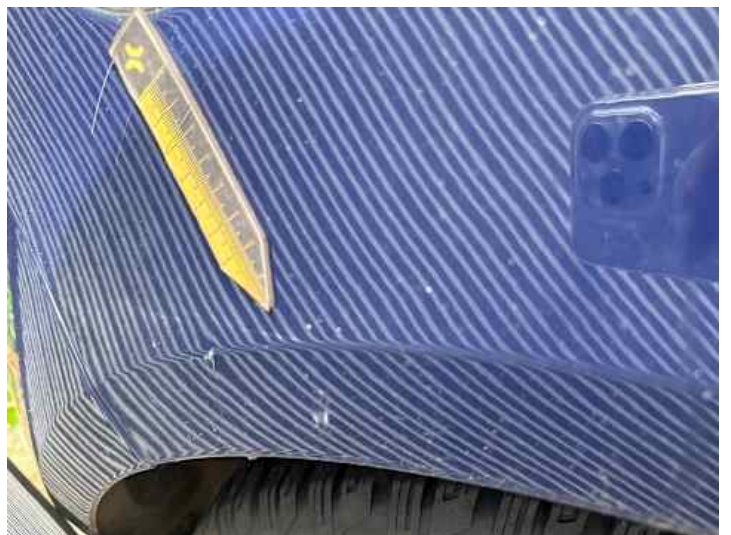
Seitenteil hinten rechts (Lackschaden, Delle)

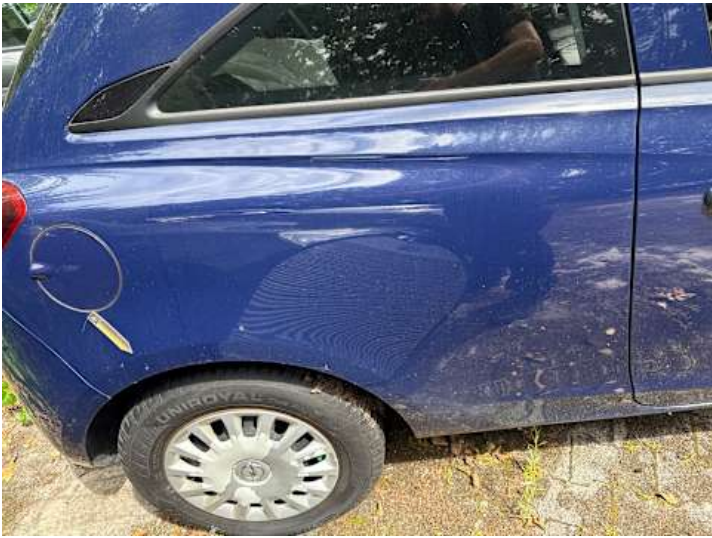
Seitenteil hinten rechts (Lackschaden, Delle)

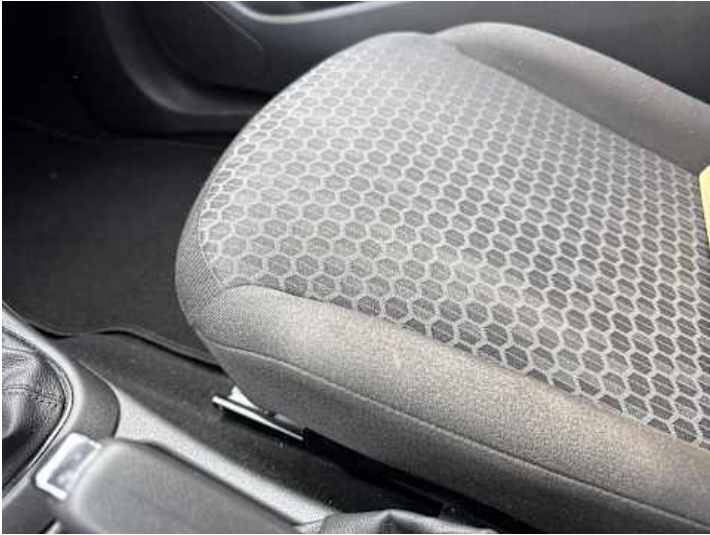
Innenraum (Verschleiß)
