## Chevrolet Nubira SE

EZ 08/2003 | Limousine | Benzin | Automatikgetriebe | 97.783km  
Besteuerung: Differenzbesteuert (§25a UStG)  
Fahrzeugstandort: 10\*\*\*  
Fahrzeug aufgenommen am: 23.07.2026

# Hinweise zum Zustandsbericht

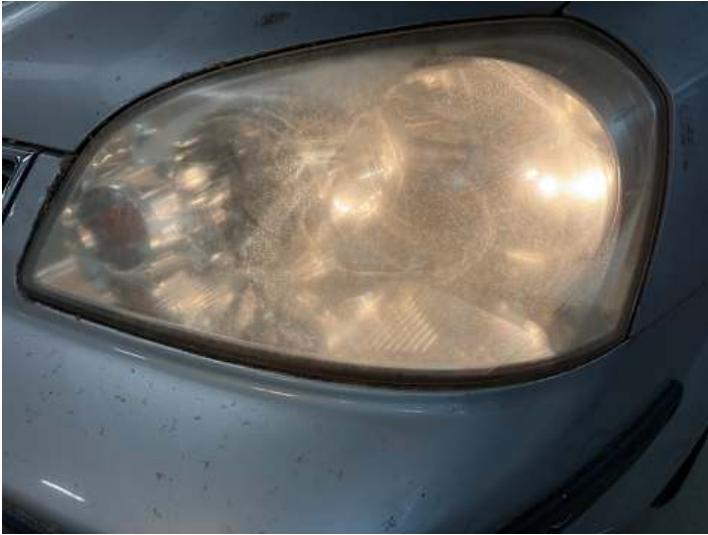
Scheinwerfer (links) (Blind)

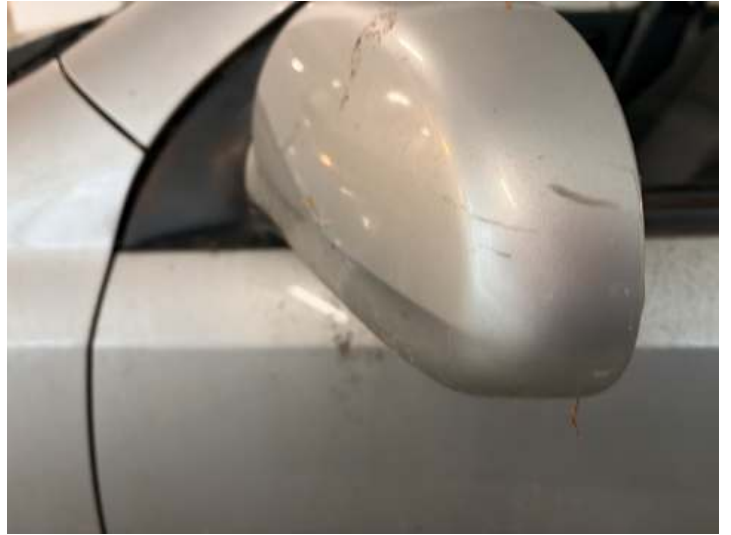
Fahrtür (Lackschaden, Kratzer)

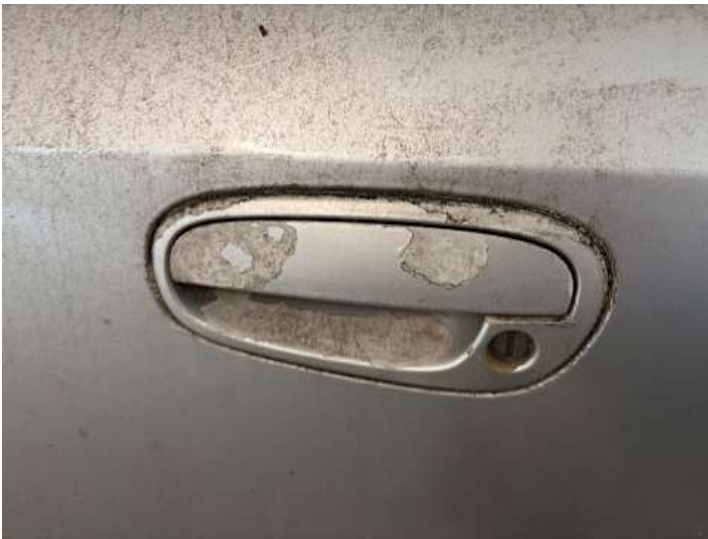
Fahrtür (Lackschaden, Kratzer)

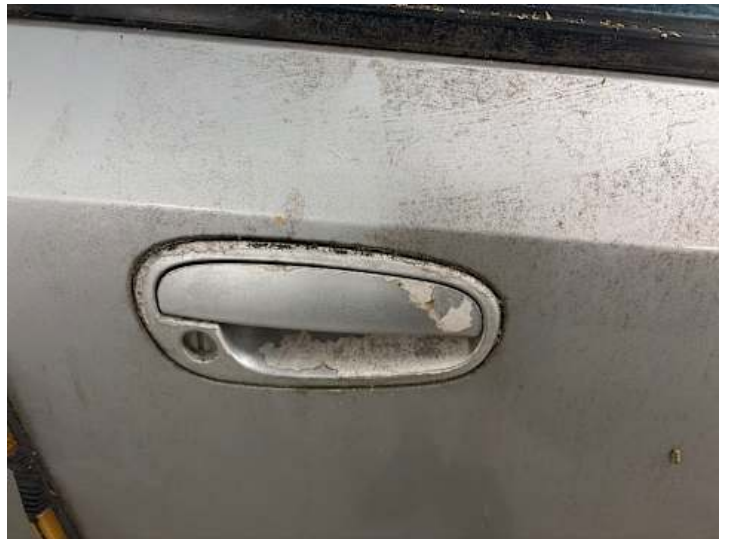
Beifahrtür (Lackschaden)

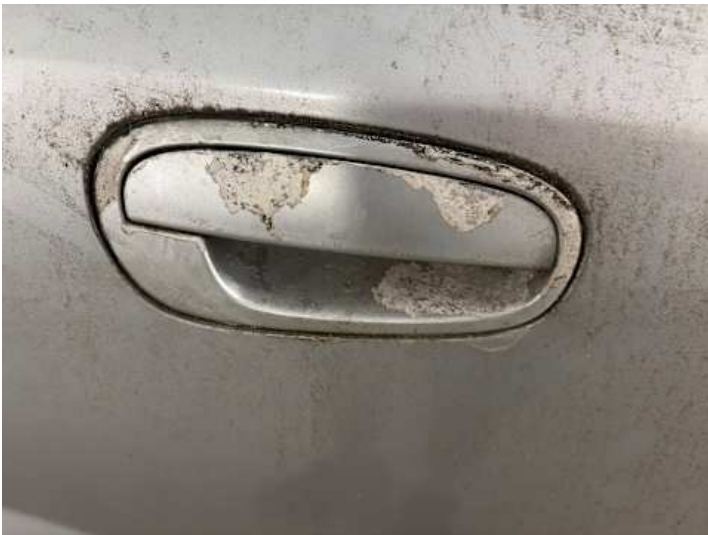
Türe hinten rechts (Lackschaden)

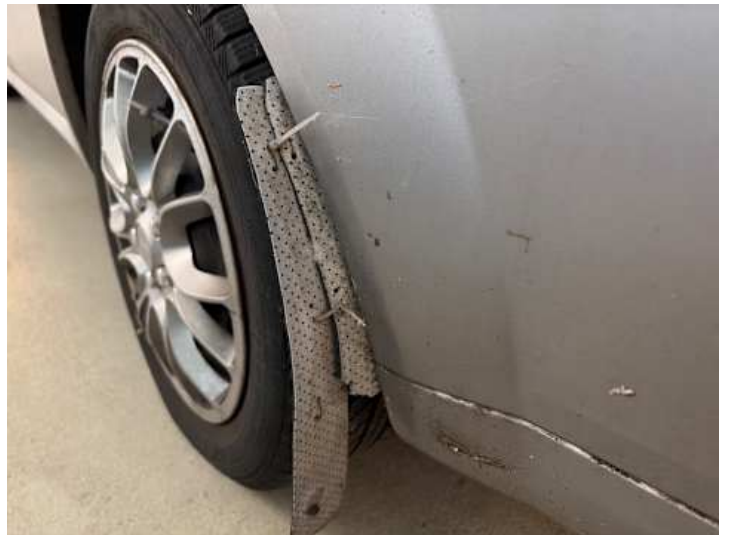
Stoßstange hinten (Lackschaden, Unsachgemäß instand gesetzt)

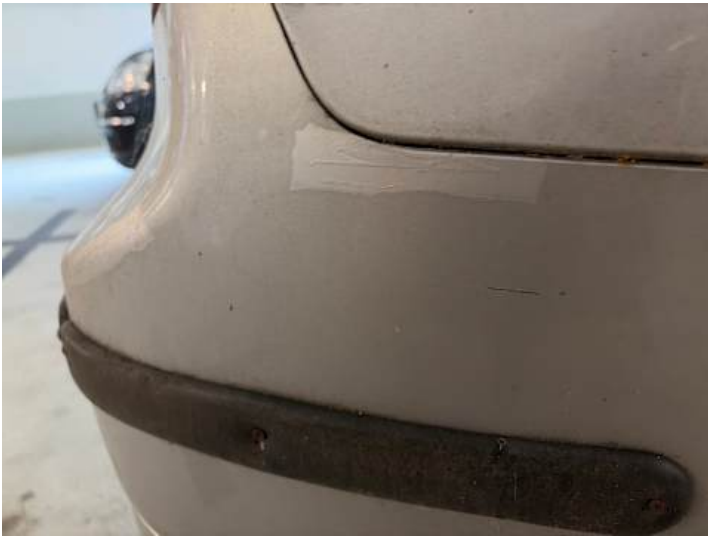
Stoßstange hinten (Lackschaden, Unsachgemäß instand gesetzt)

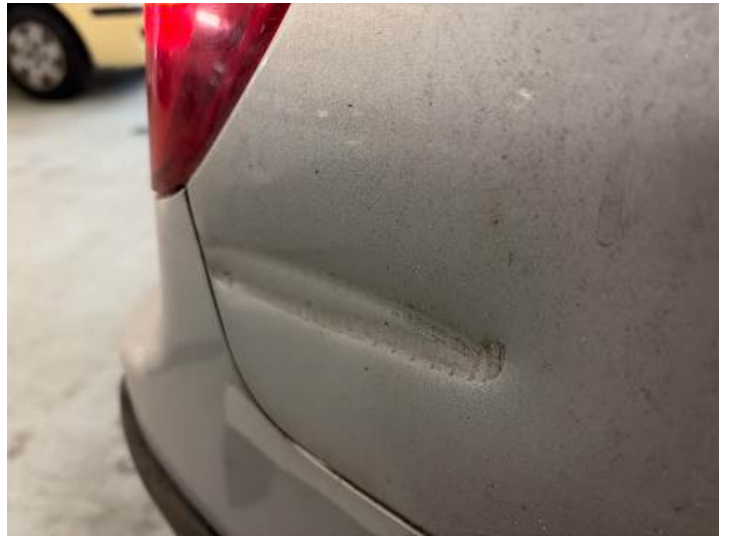
Seitenteil hinten rechts (Lackschaden, Delle)

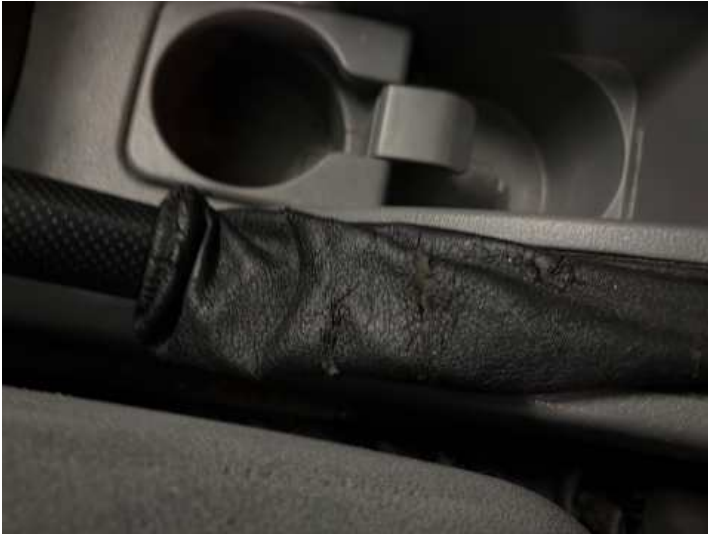
Innenraum (Verschleiß)
