## Volvo XC60 Ocean Race 2WD

EZ 10/2012 | Geländewagen | Diesel | Schaltgetriebe | 167.038km

Fahrzeug aufgenommen am: 27.08.2026

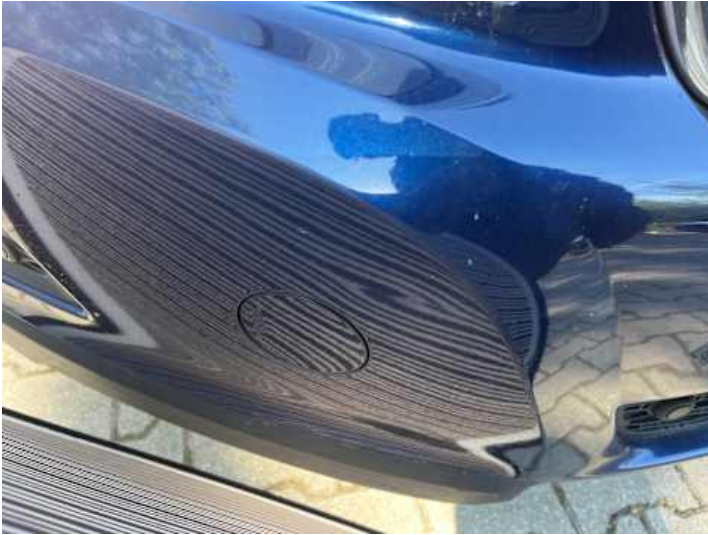
Stoßstange vorne (Verformung)

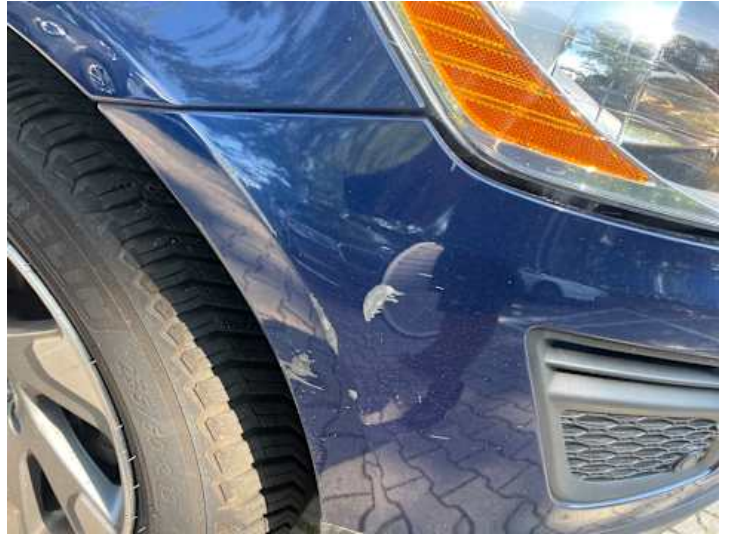
Stoßstange vorne (Kratzer, Lackschaden)

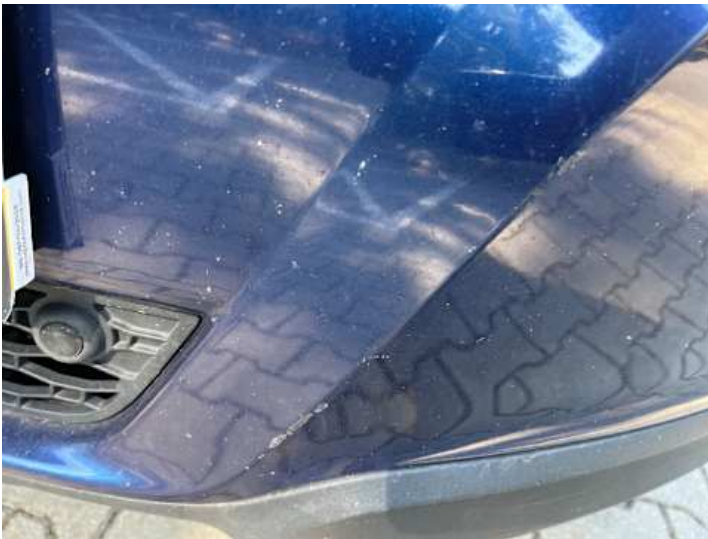
Stoßstange vorne (Kratzer, Lackschaden)

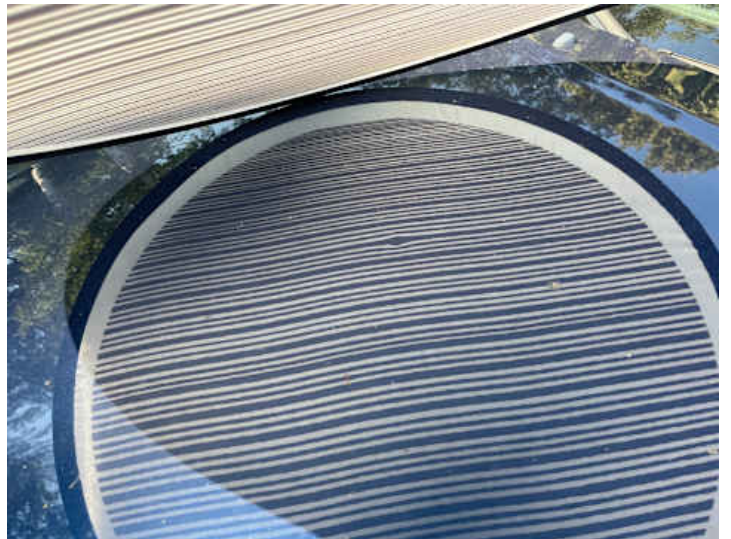
Motorhaube (Delle)

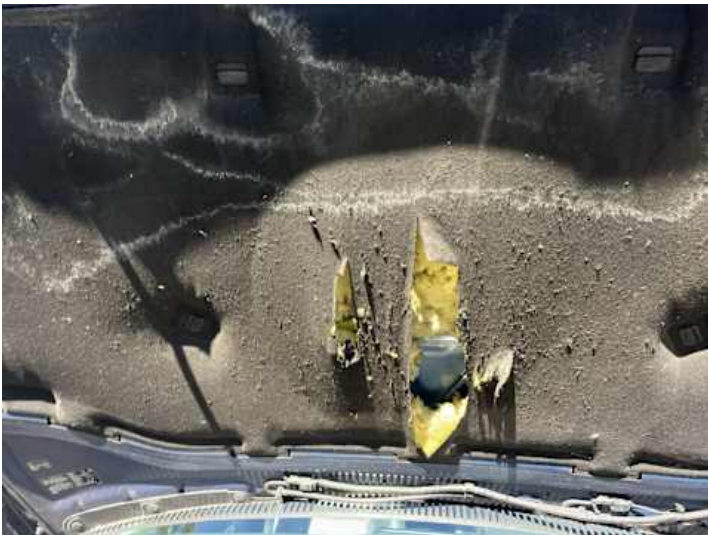
Motorhaube (Anderer Schaden): Dämmmatte beschädigt

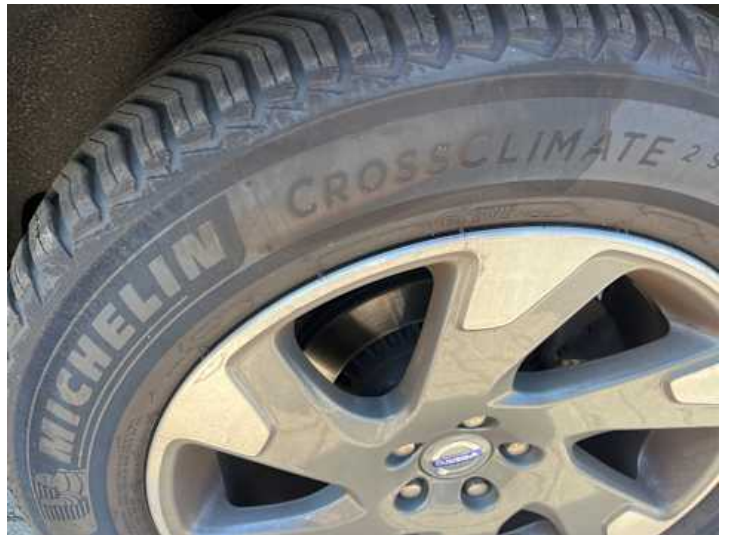
Rad (Kerben)

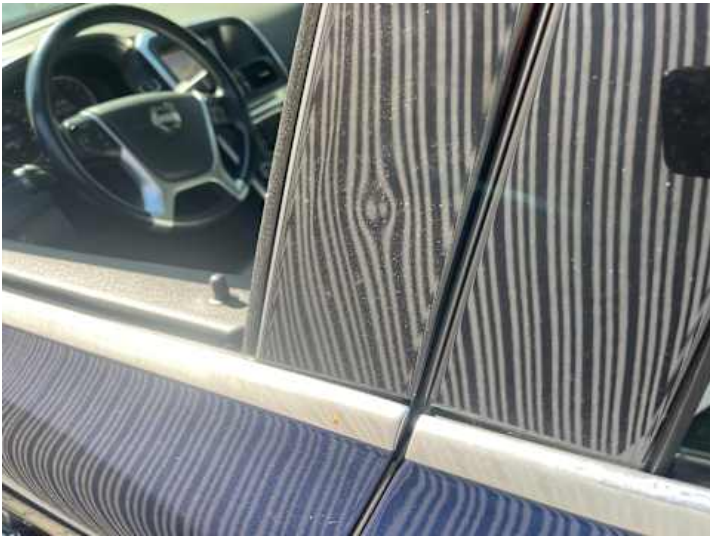
Fahrtür (Delle)

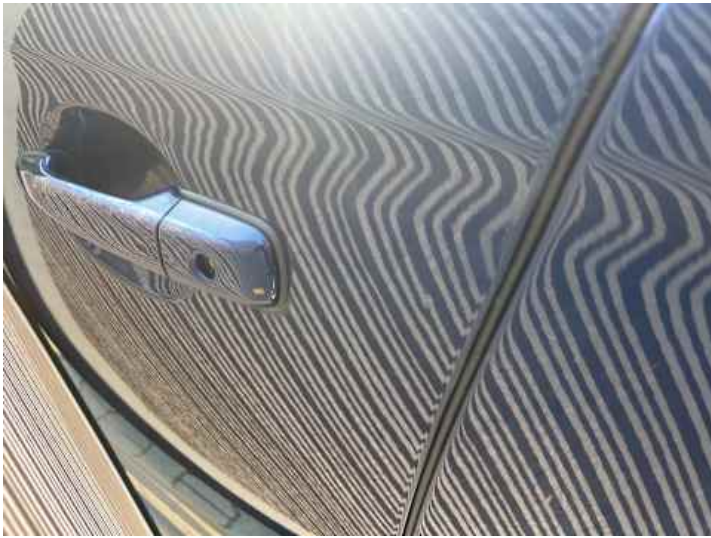
Fahrtür (Delle)

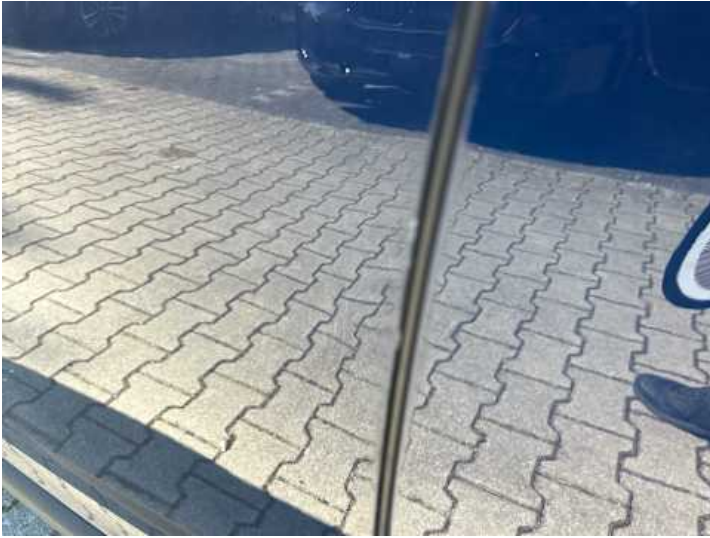
Fahrtür (Lackschaden)

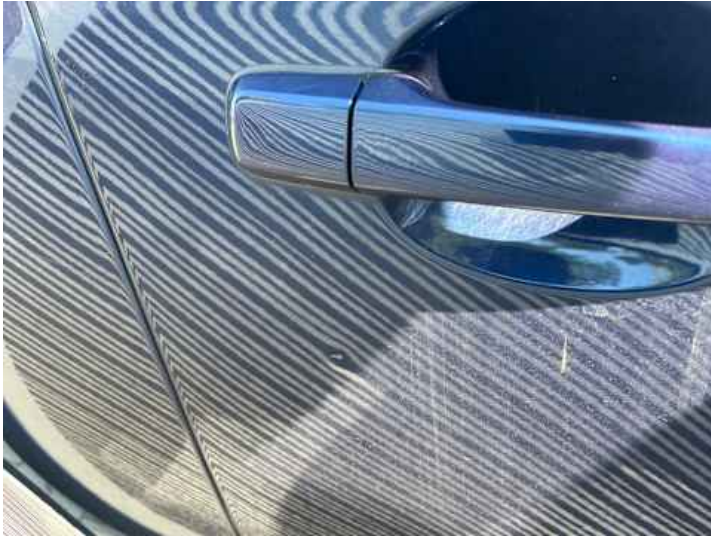
Beifahrtür (Delle, Lackschaden)

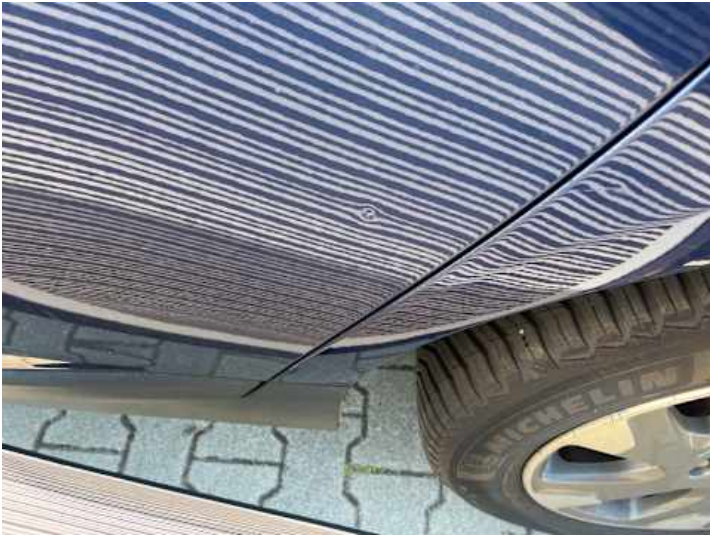
Türe hinten links (Delle)

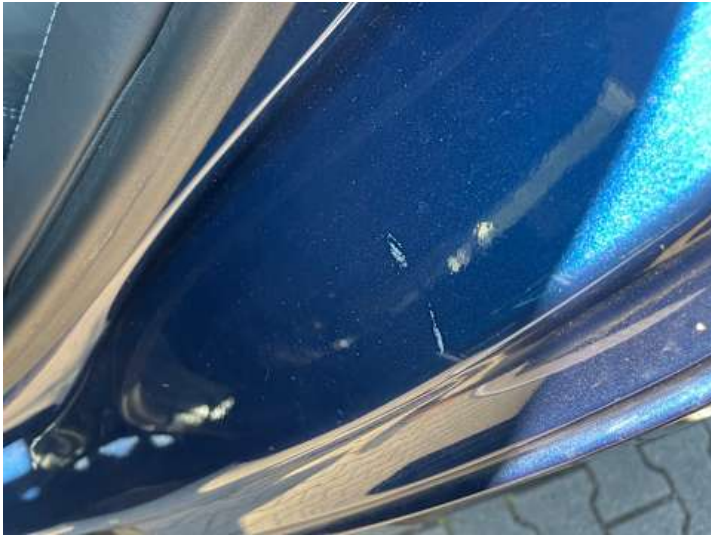
Türe hinten links (Kratzer, Lackschaden)

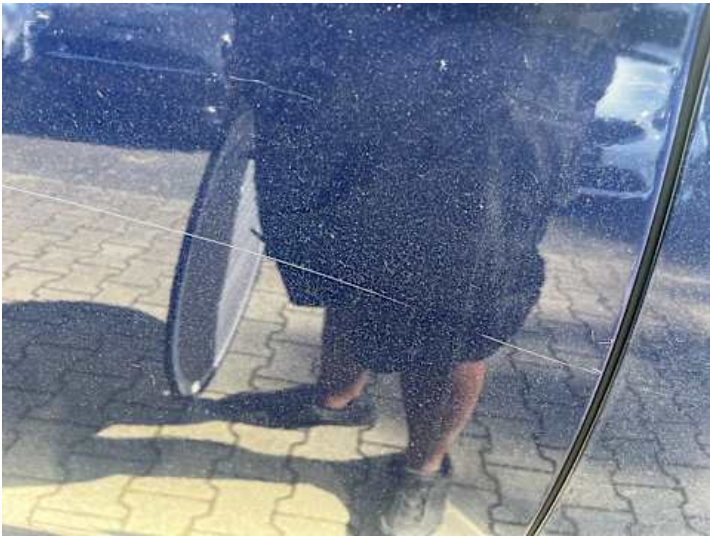
Türe hinten rechts (Kratzer, Lackschaden)

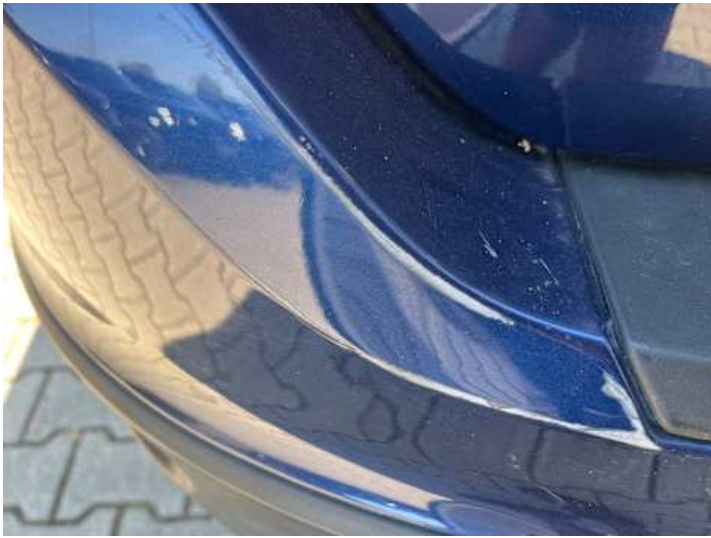
Stoßstange hinten (Lackschaden, Riss/Bruch, Verformung)

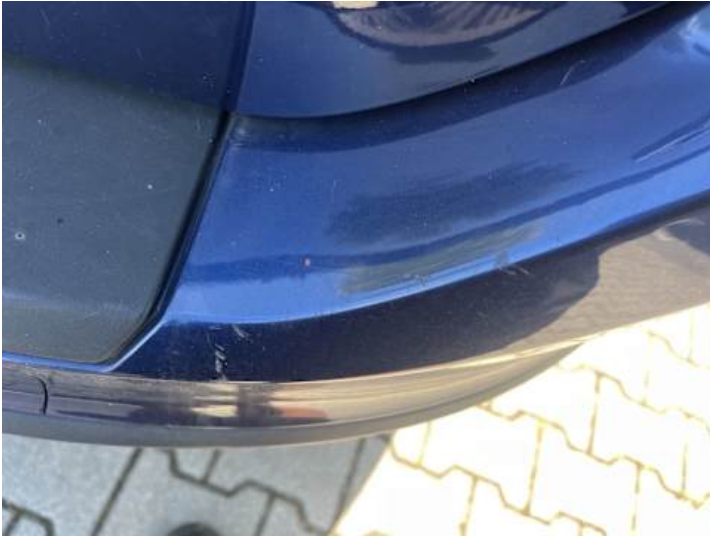
Stoßstange hinten (Kratzer, Lackschaden)

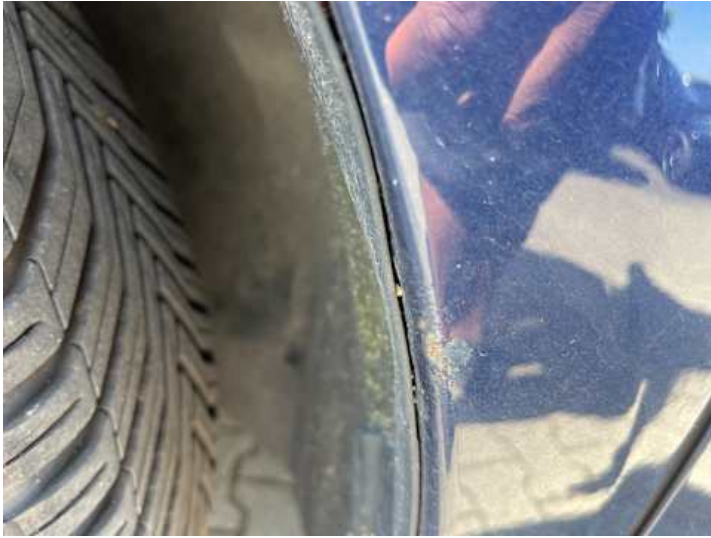
Kotflügel vorne links (Lackschaden, Rost)

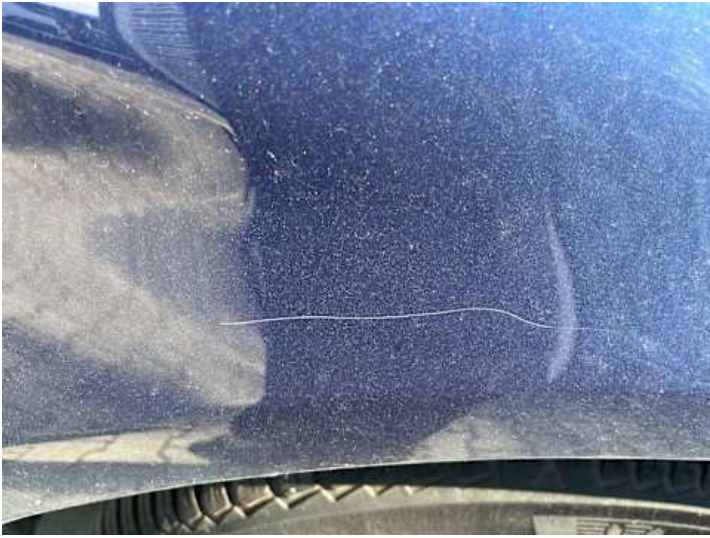
Kotflügel vorne rechts (Kratzer, Lackschaden)

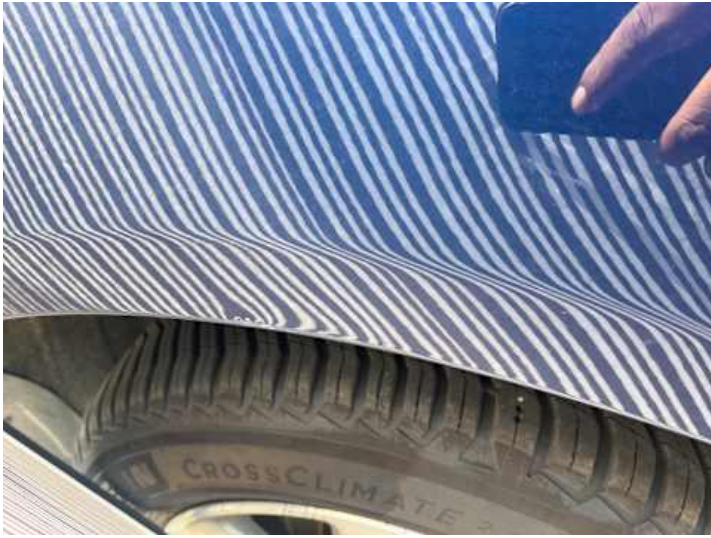
Seitenteil hinten links (Delle)

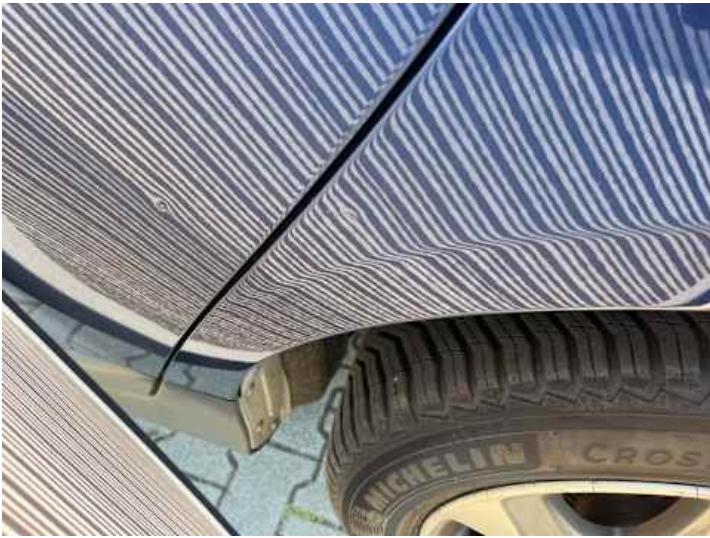
Seitenteil hinten links (Delle)

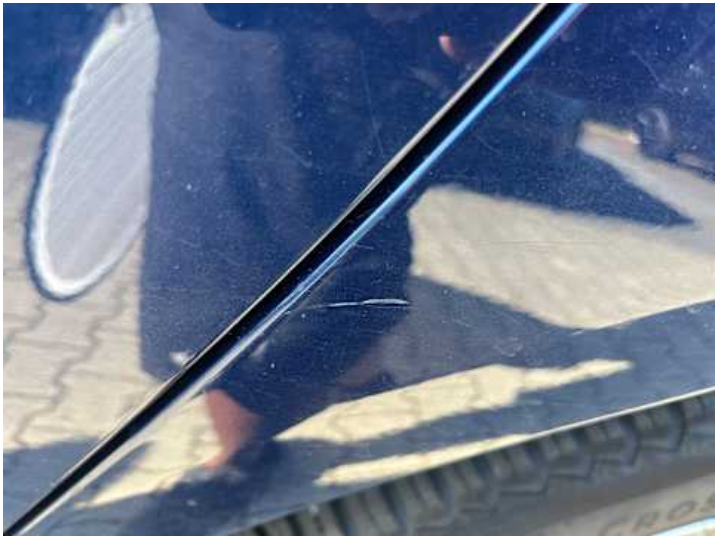
Seitenteil hinten links (Kratzer, Lackschaden)

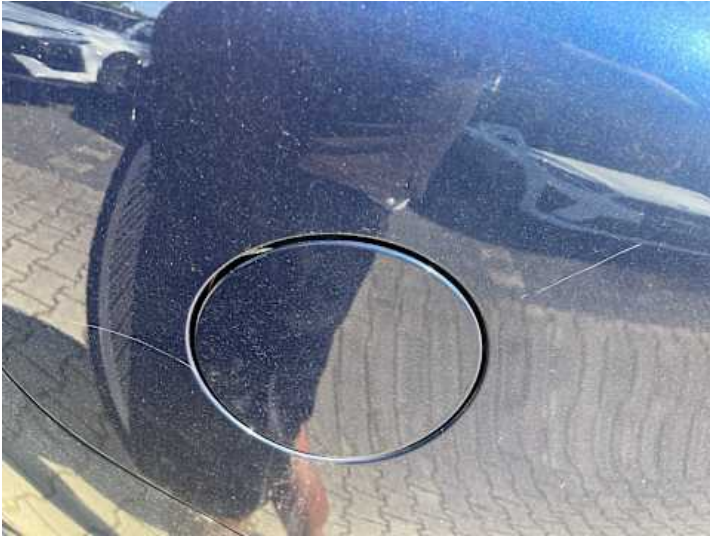
Seitenteil hinten rechts (Kratzer, Lackschaden)

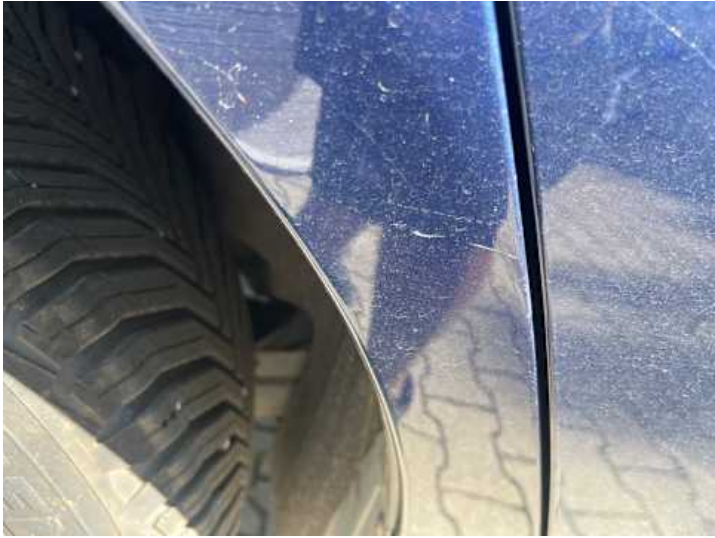
Seitenteil hinten rechts (Kratzer, Lackschaden)

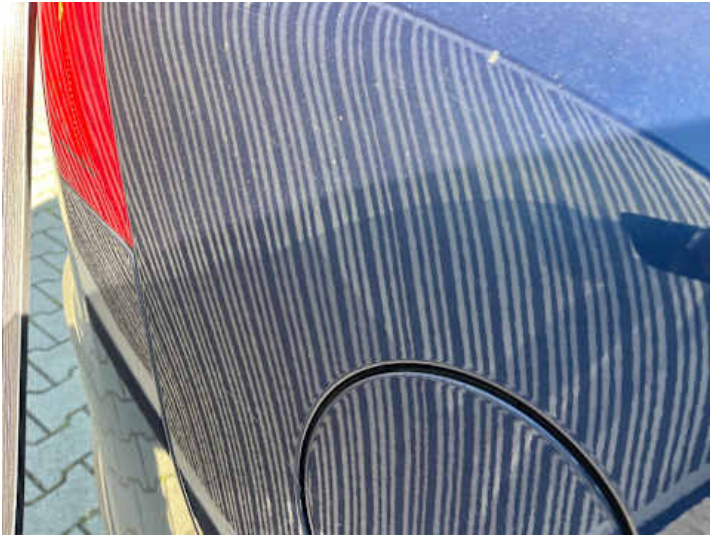
Seitenteil hinten rechts (Delle)

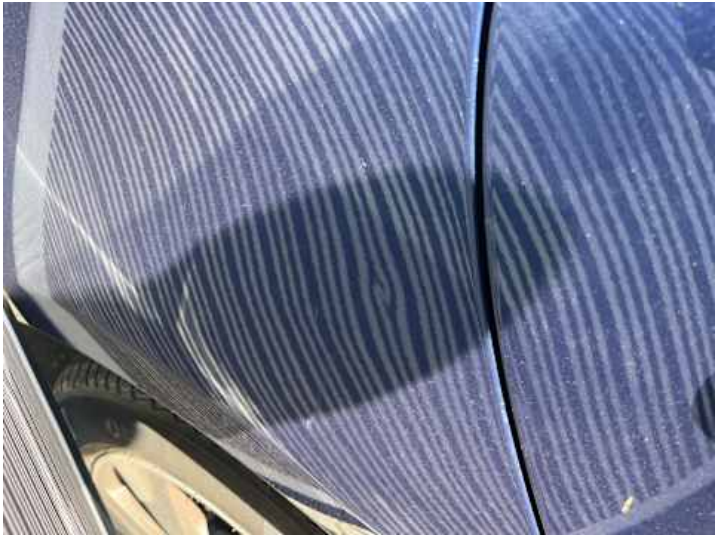
Seitenteil hinten rechts (Delle)

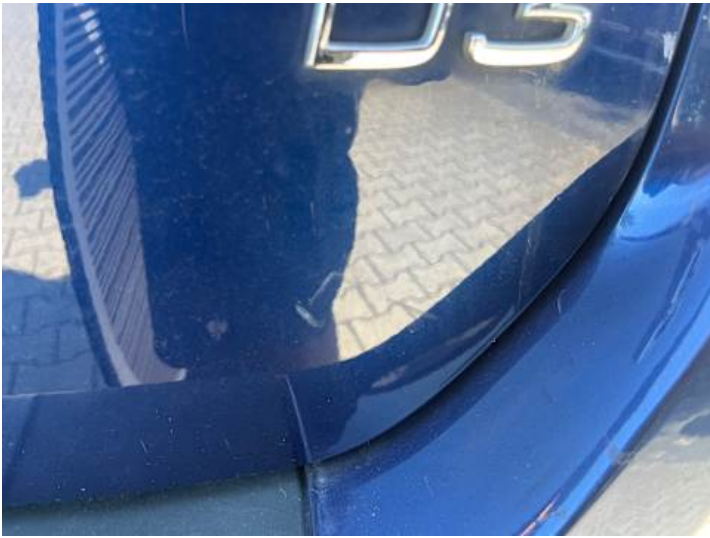
Heckklappe (Kratzer, Lackschaden)

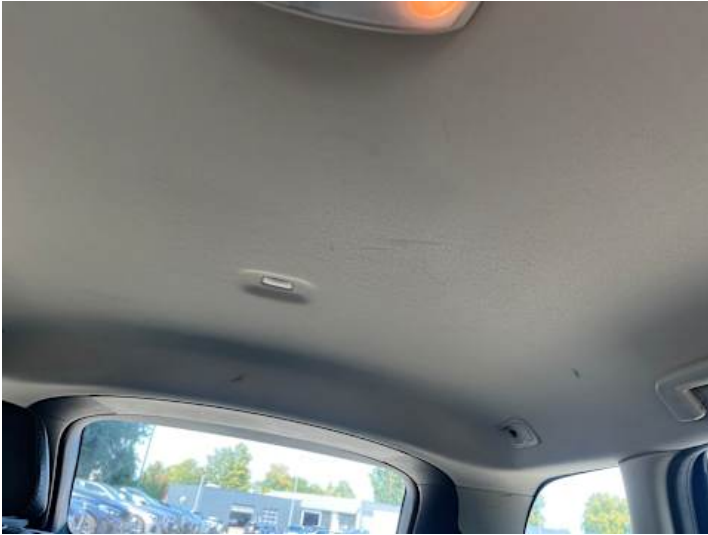
Innenraum (Verschmutzung)

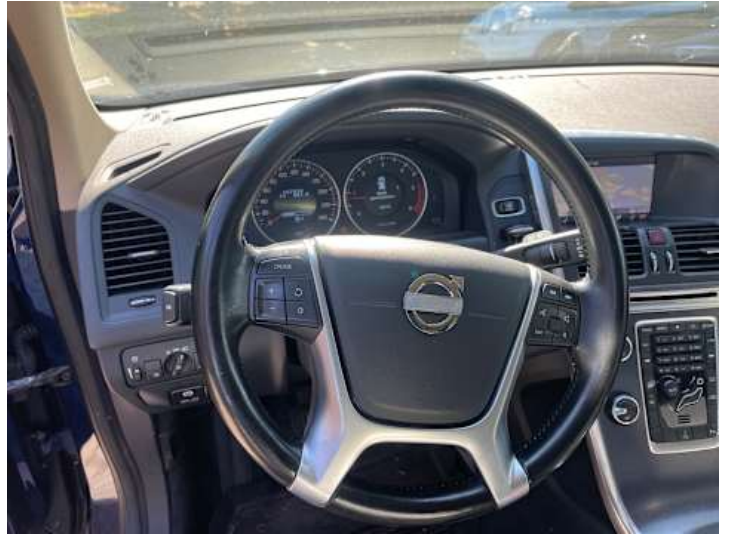
Innenraum (Verschleiß)

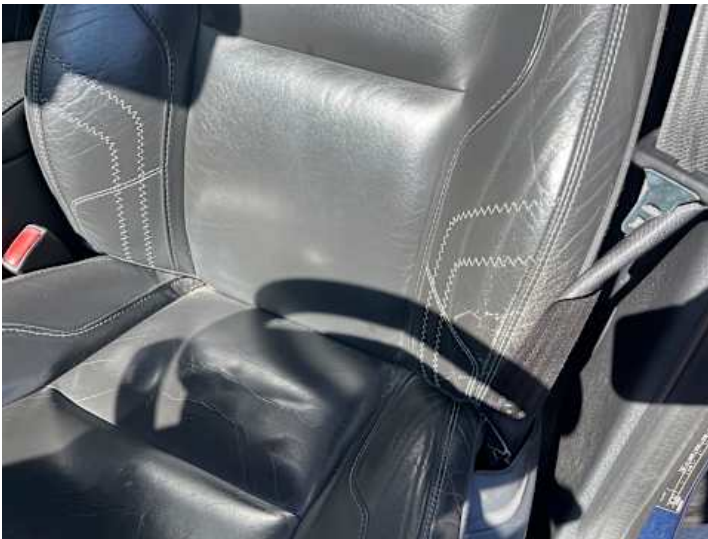
Innenraum (Verschleiß)

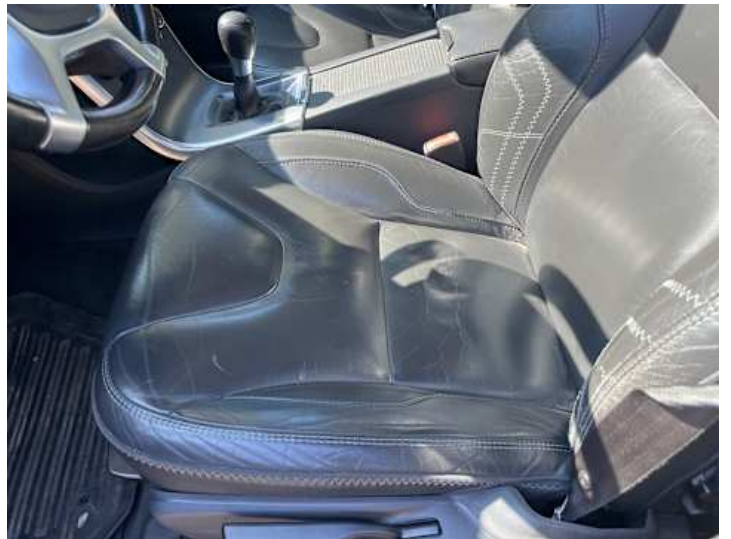
Innenraum (Verschleiß)

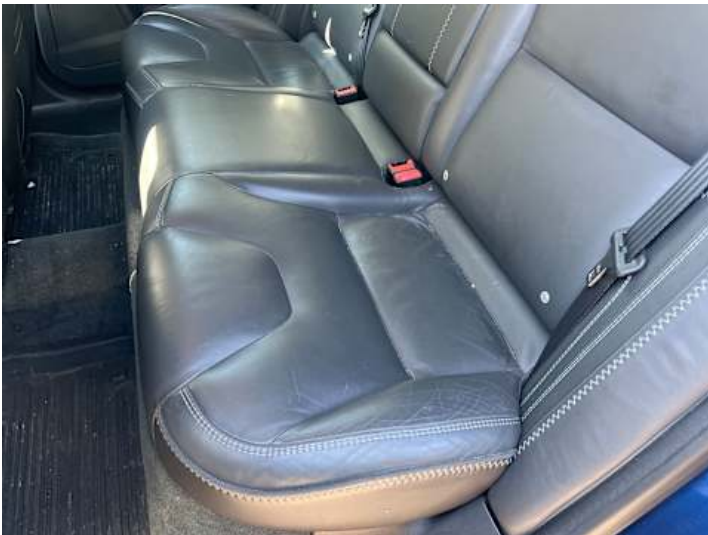
Innenraum (Verschleiß)
