## Mercedes-Benz 310/311/313/314/316 CDI

EZ 01/2016 | Kastenwagen | Diesel | Schaltgetriebe | 278.135km

Fahrzeug aufgenommen am: 29.07.2026

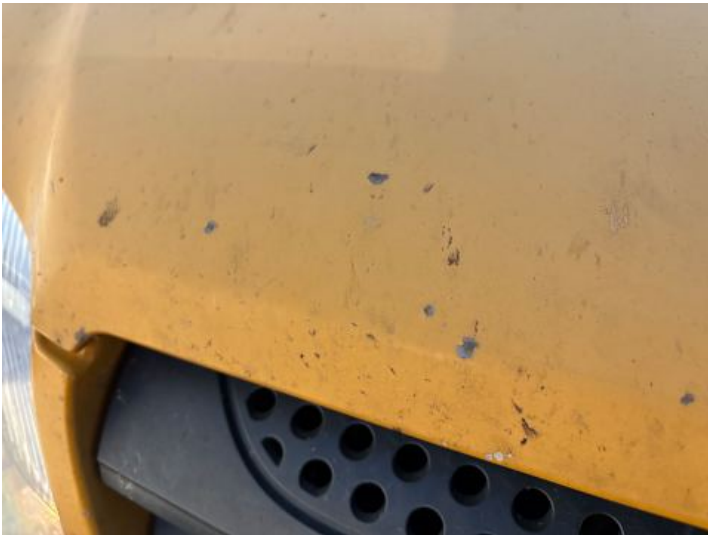
Motorhaube (Lackschaden)

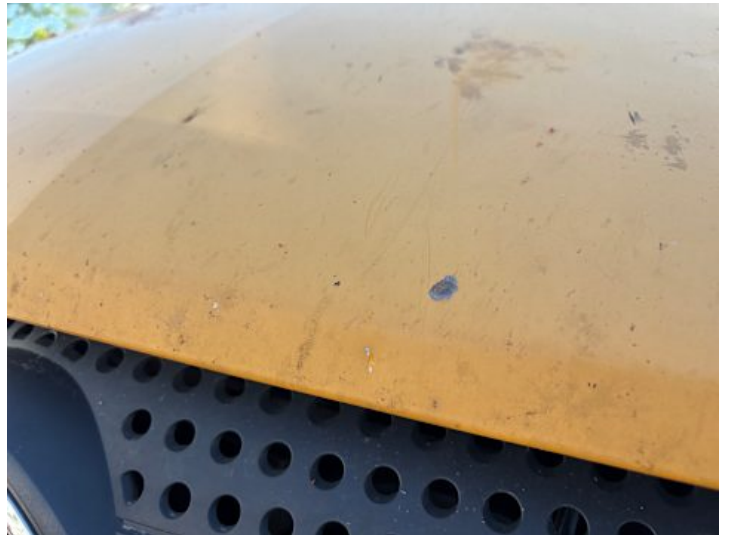
Motorhaube (Lackschaden)

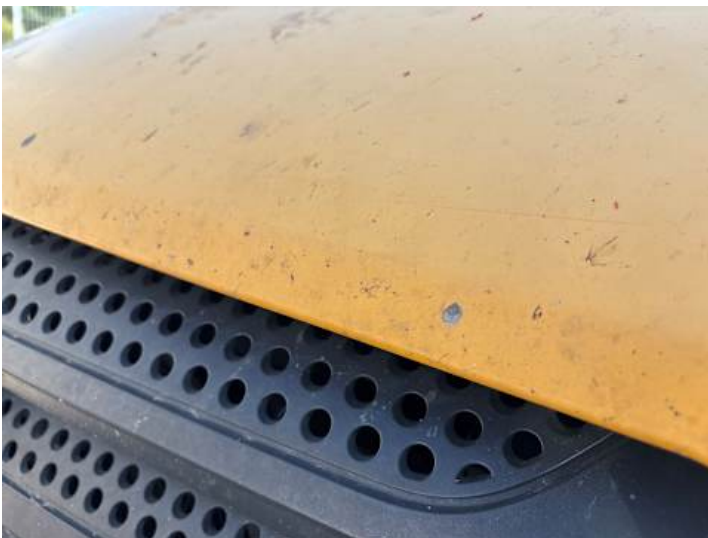
Motorhaube (Lackschaden)

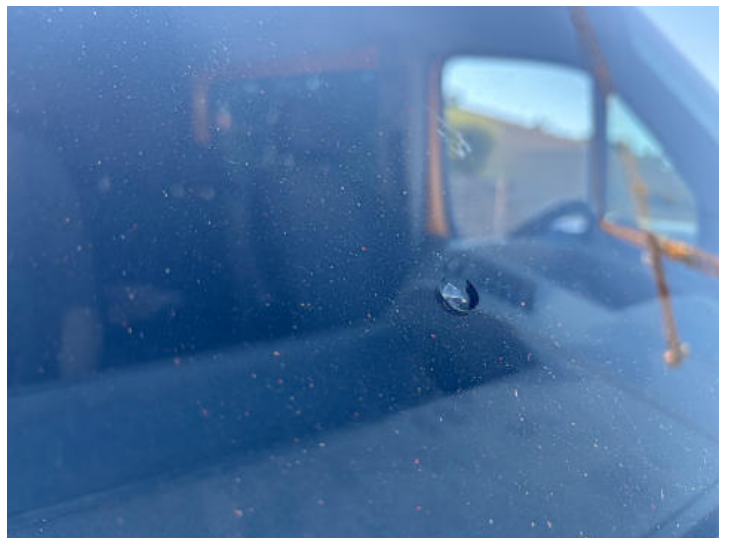
Windschutzscheibe (Steinschlag)

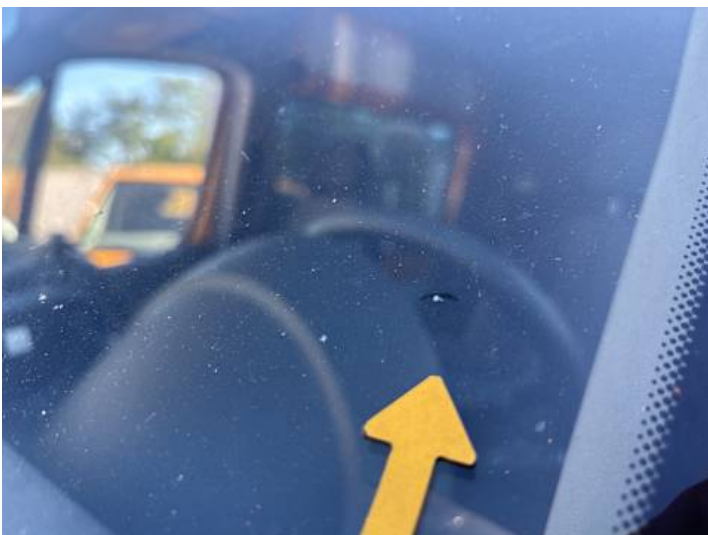
Windschutzscheibe (Steinschlag)

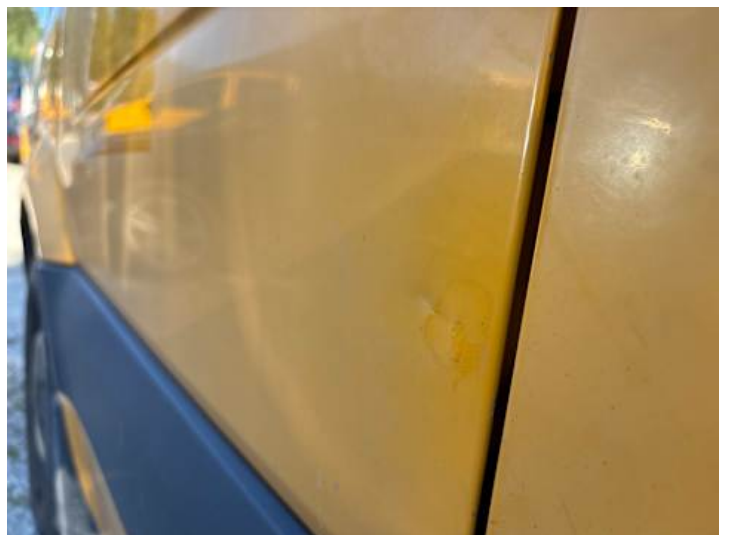
Fahrtür (Delle, Lackschaden)

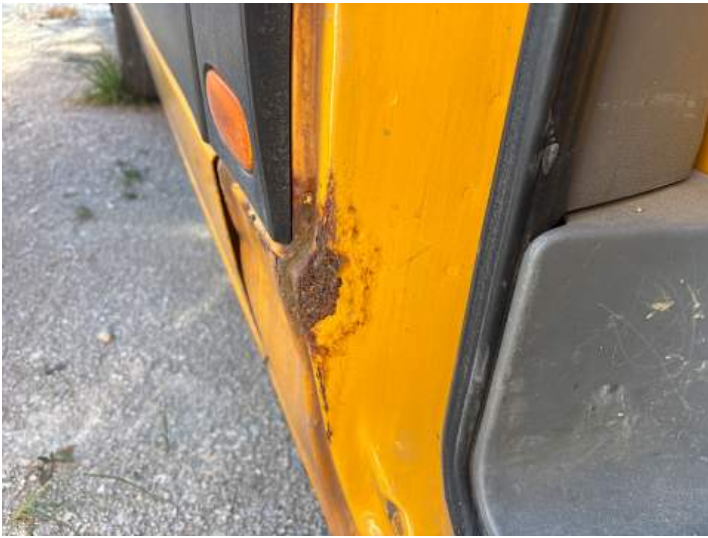
Beifahrertür (Rost)

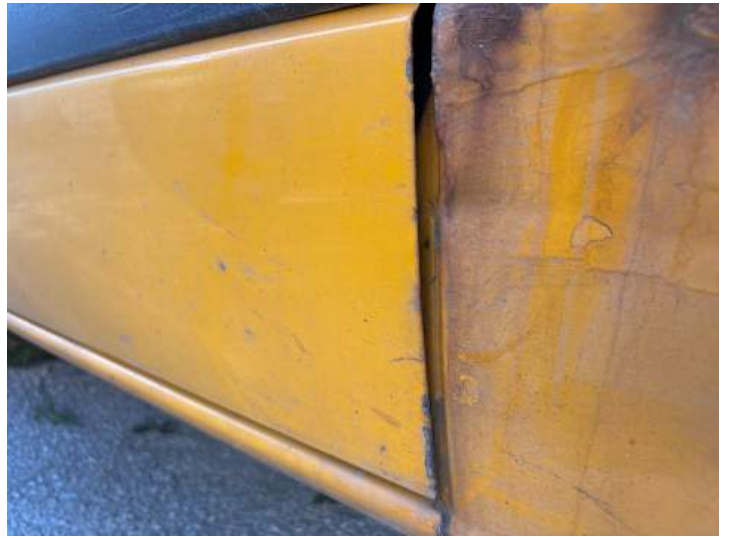
| Fahrzeugteil | Lackschichtdicke (in µm) | Fahrzeugteil | Lackschichtdicke (in µm) |
|---|---|---|---|
| Türe hinten links | 110 | Türe hinten rechts | 1245 |

Türe hinten rechts (Lackschaden)

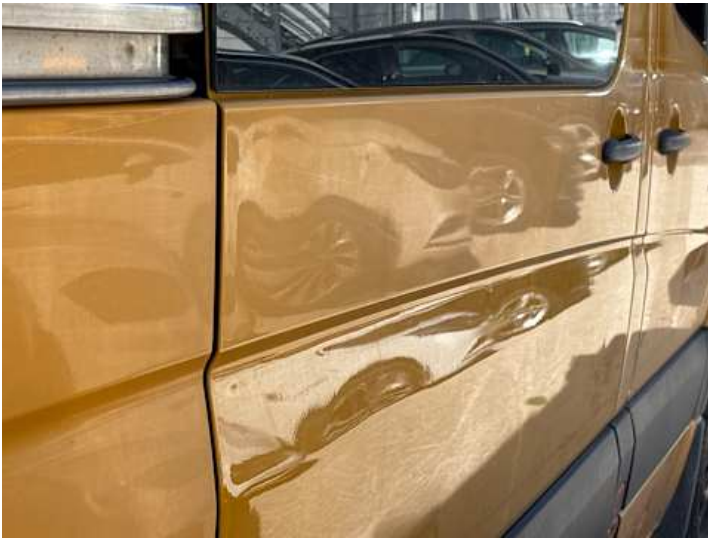
Türe hinten rechts (Delle)

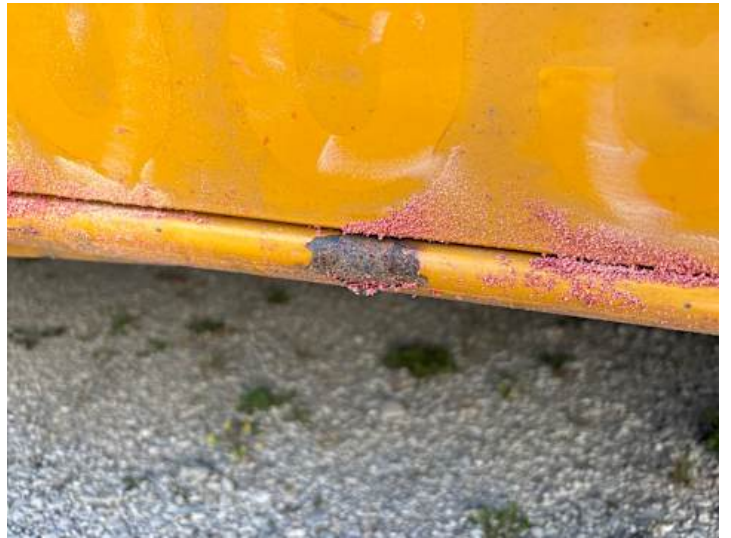
Schweller rechts (Rost)

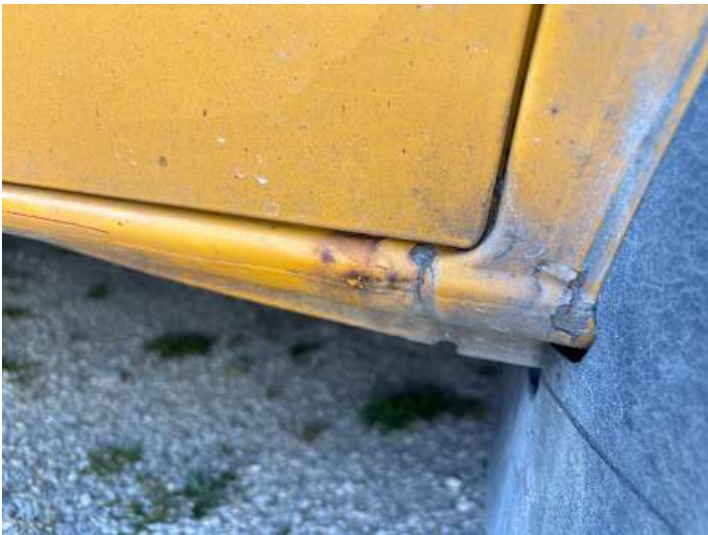
Schweller rechts (Rost)

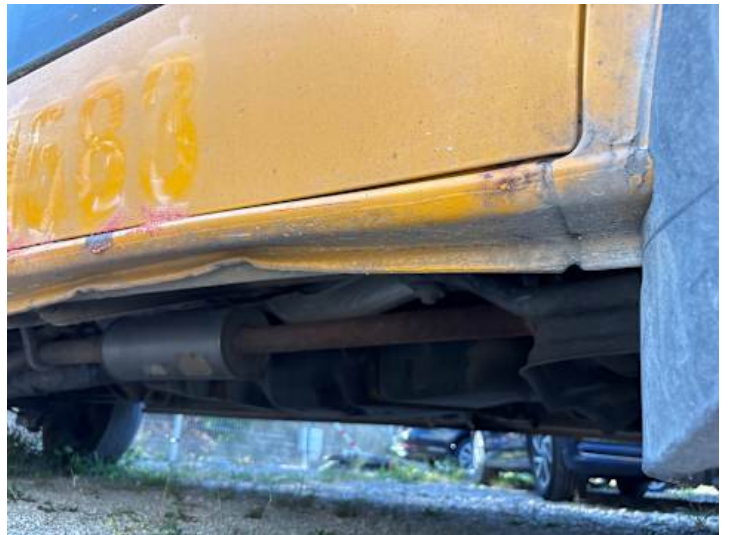
Schweller rechts (Verformung)

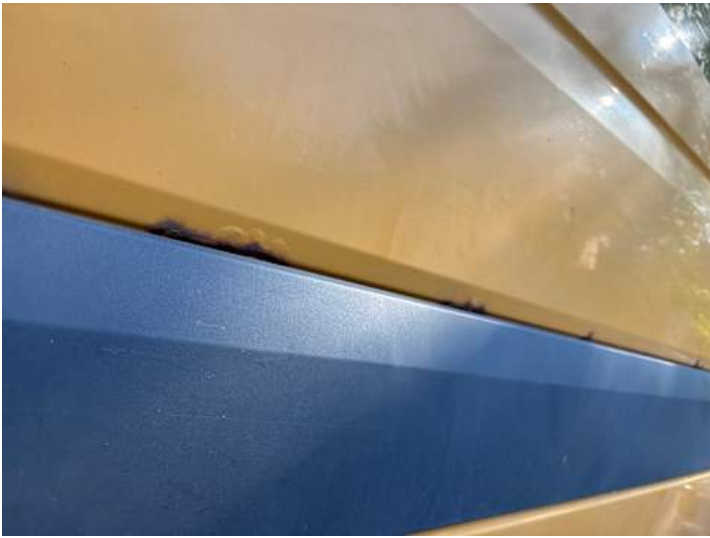
Seitenteil hinten links (Lackschaden, Rost)

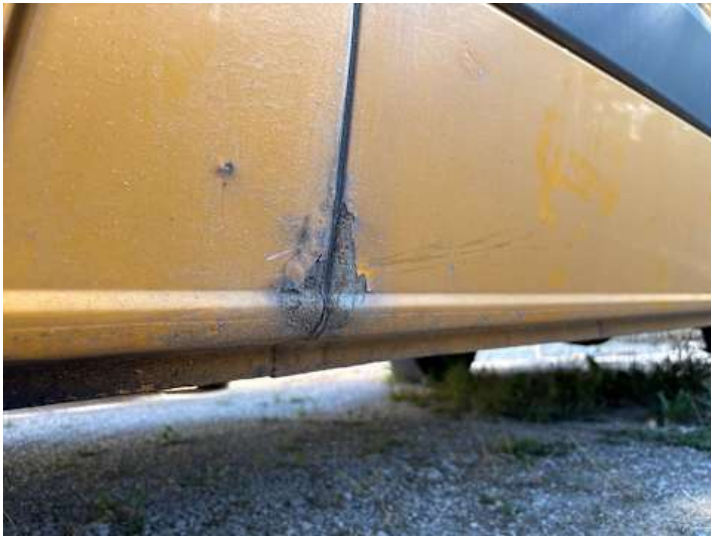
Seitenteil hinten links (Lackschaden, Rost)

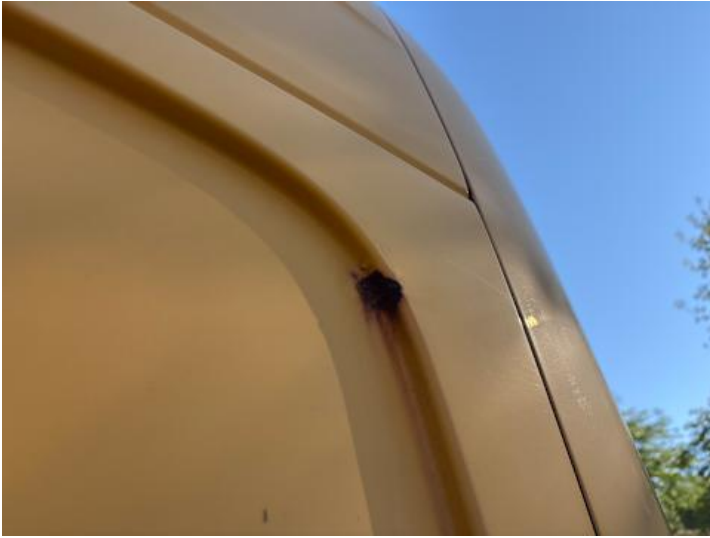
Seitenteil hinten links (Lackschaden, Rost)

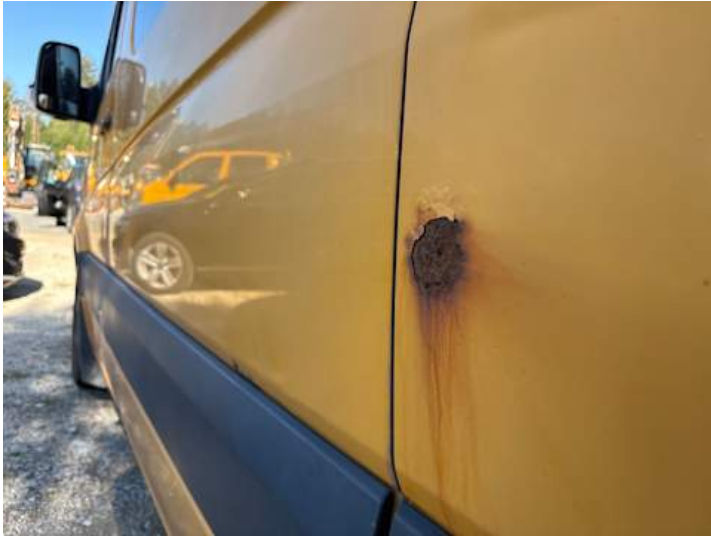
Seitenteil hinten links (Lackschaden, Rost)

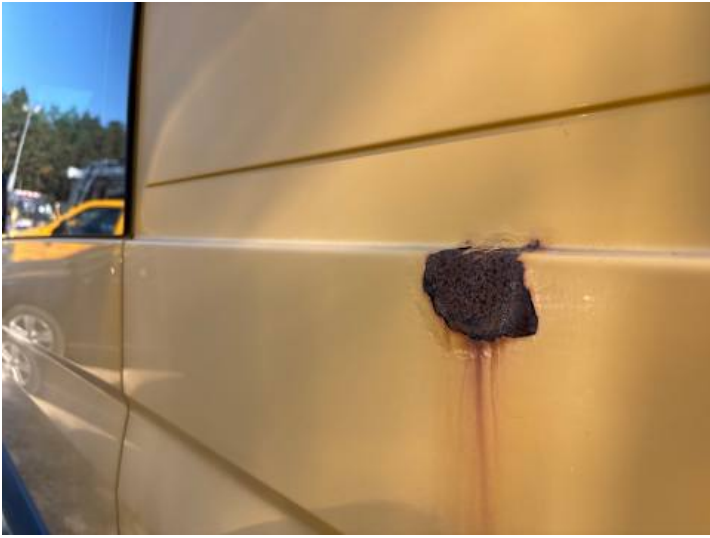
Seitenteil hinten links (Lackschaden, Rost)

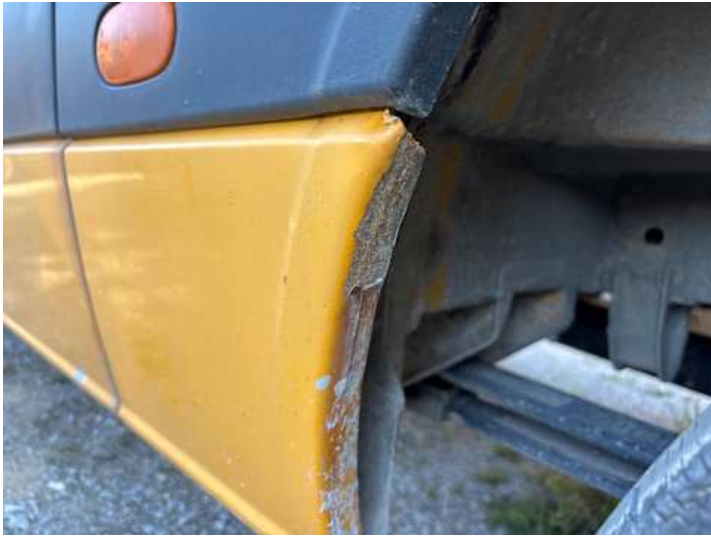
Seitenteil hinten links (Lackschaden, Rost)

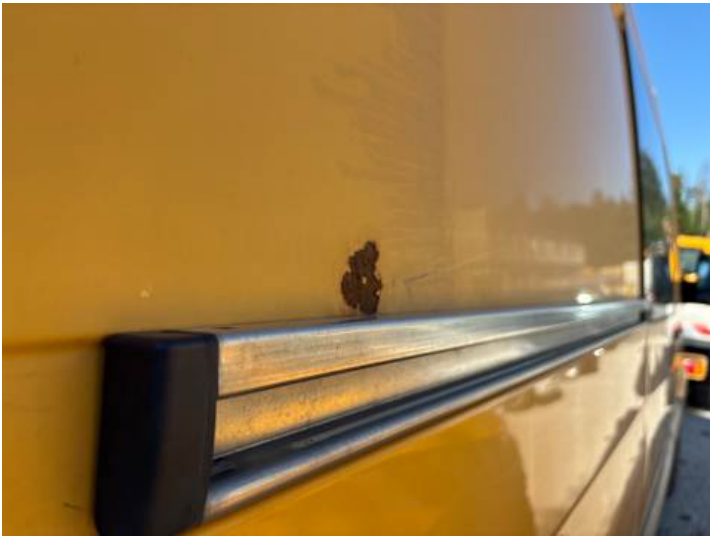
Seitenteil hinten rechts (Lackschaden, Rost)

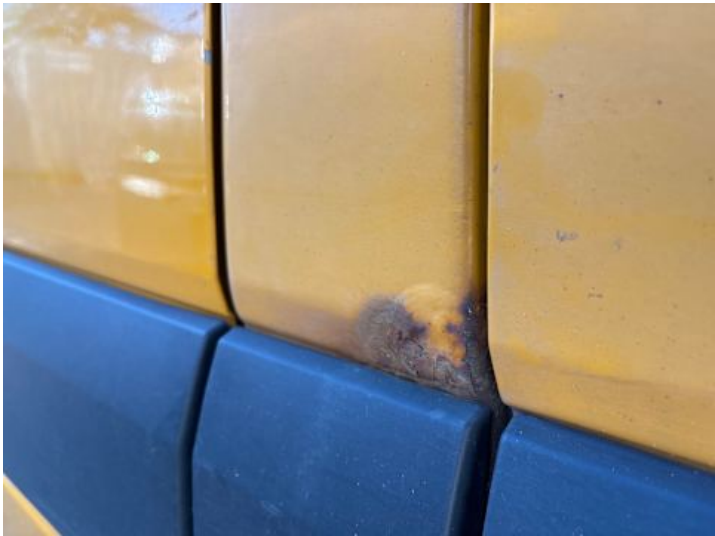
Seitenteil hinten rechts (Rost)

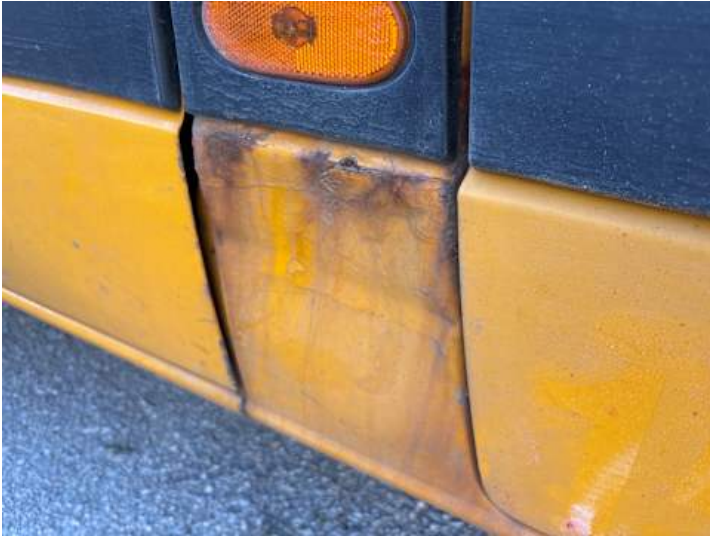
Seitenteil hinten rechts (Verformung, Lackschaden)

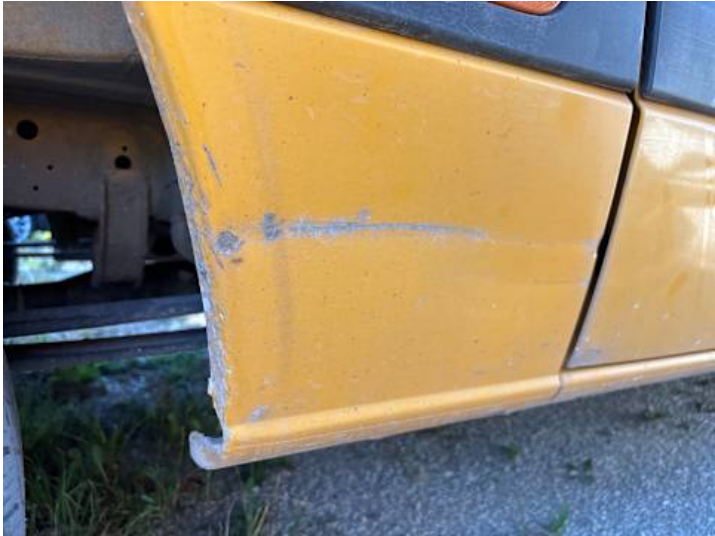
Seitenteil hinten rechts (Verformung, Lackschaden)

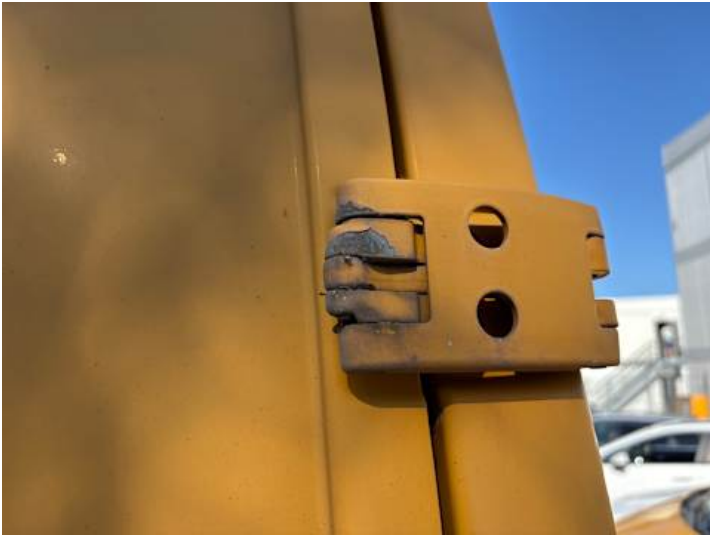
Heckklappe (Lackschaden)

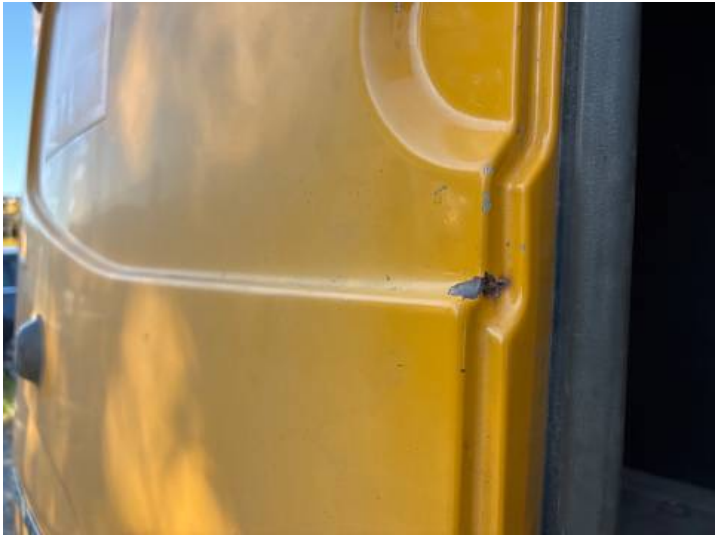
Heckklappe (Lackschaden)

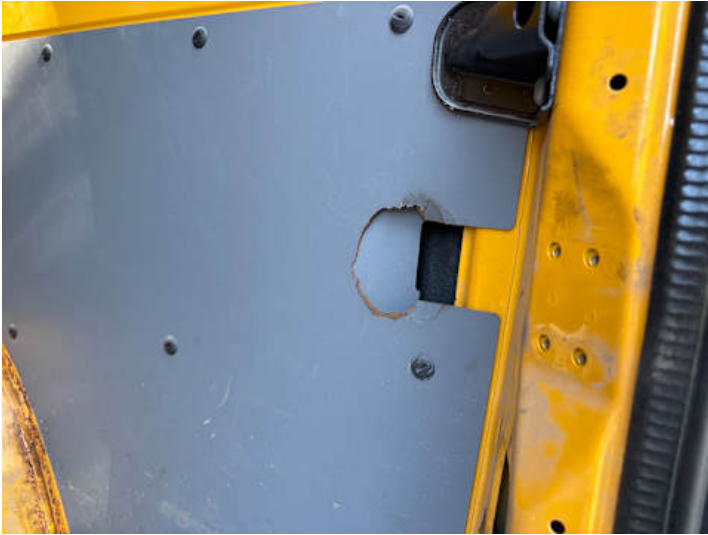
Innenraum (Riss/Bruch)

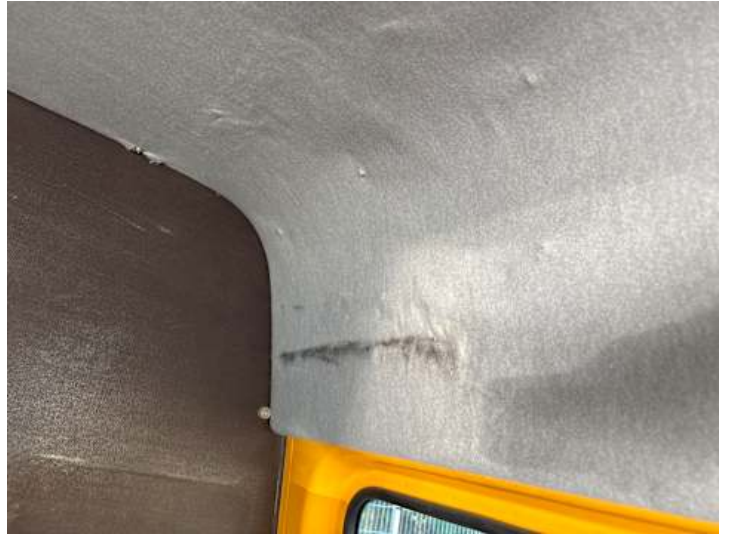
Innenraum (Verschmutzung)
