## Jeep Renegade Longitude FWD

EZ 06/2018 | Geländewagen | Benzin | Schaltgetriebe | 176.905km  
Besteuerung: Differenzbesteuert (§25a UStG)  
Fahrzeugstandort: 97\*\*\*  
Fahrzeug aufgenommen am: 06.08.2026

# Hinweise zum Zustandsbericht

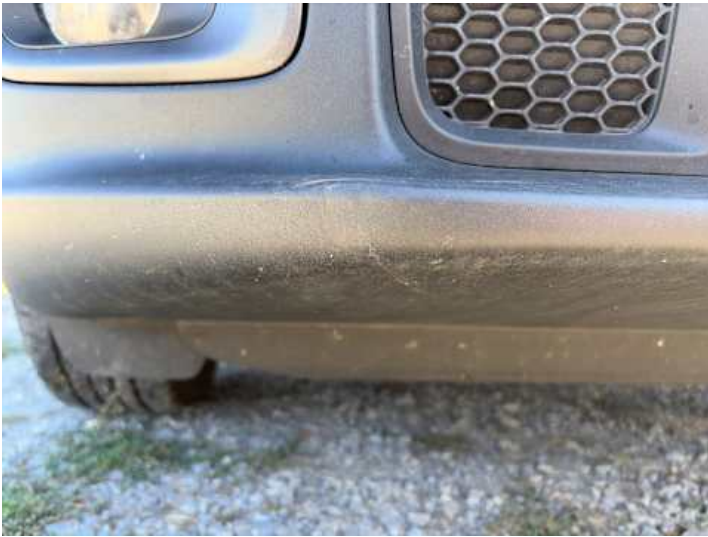
Stoßstange vorne (Kratzer)

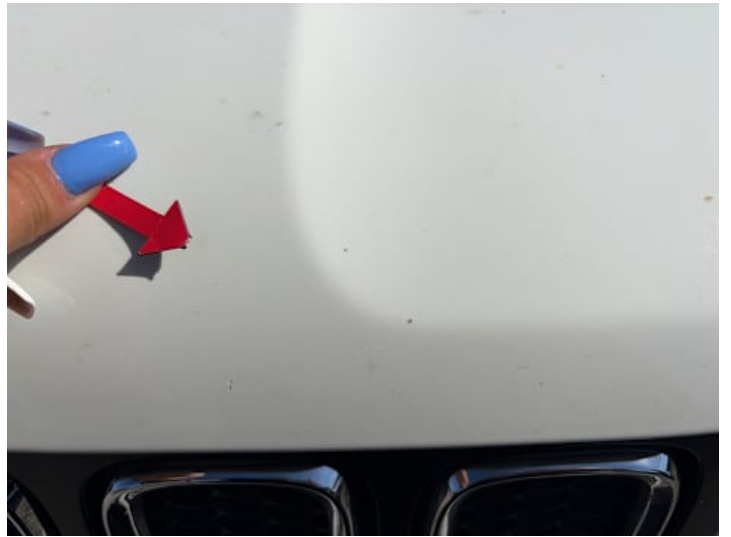
Motorhaube (Steinschlag)

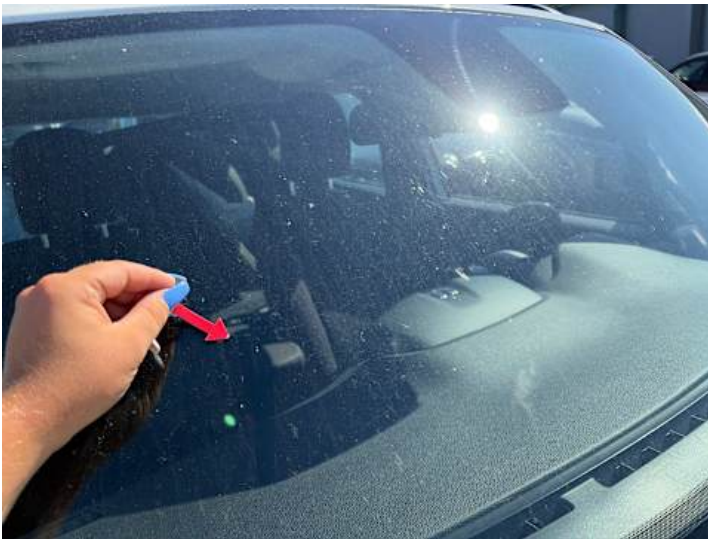
Windschutzscheibe (Steinschlag)

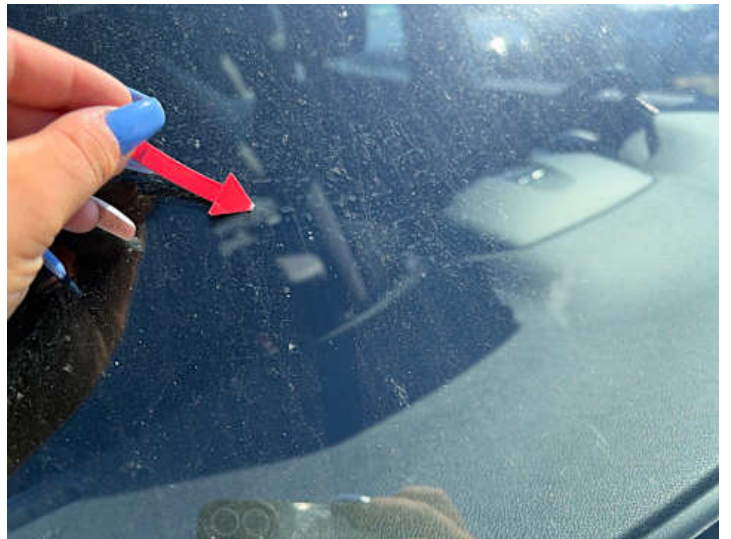
Windschutzscheibe (Steinschlag)

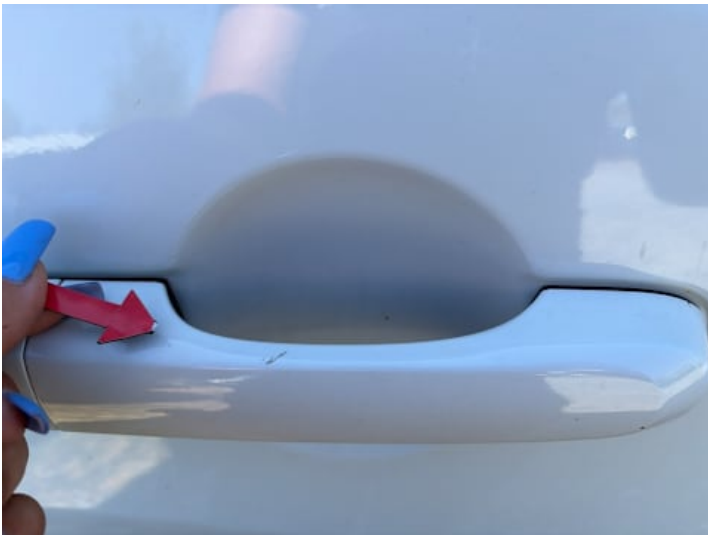
Türe hinten rechts (Kratzer)

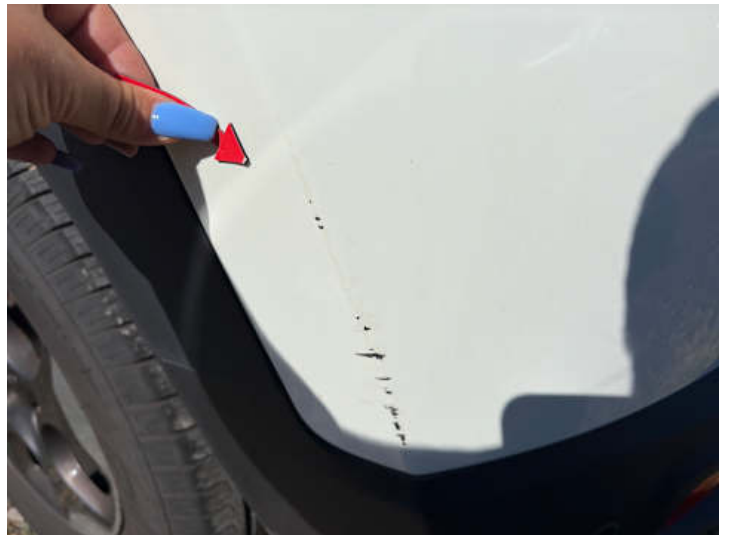
Stoßstange hinten (Lackschaden)

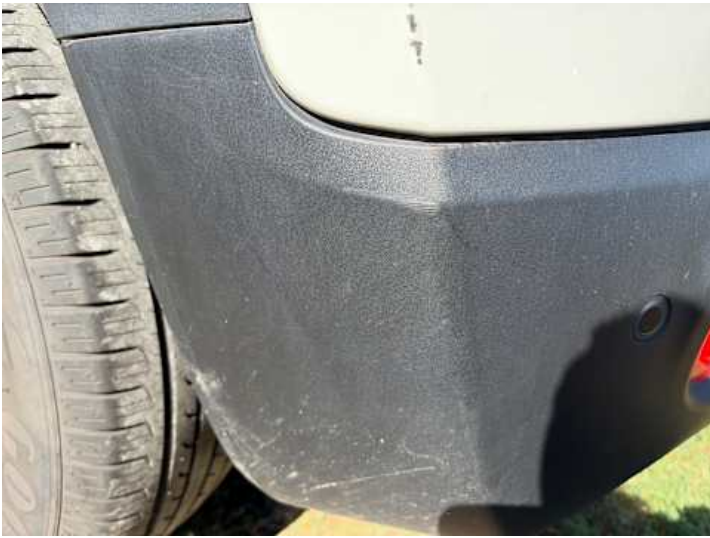
Stoßstange hinten (Kratzer)

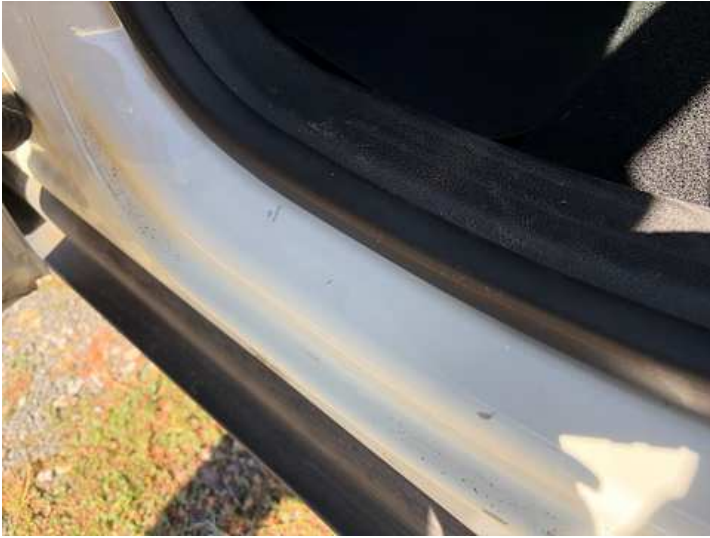
Schweller links (Lackschaden)

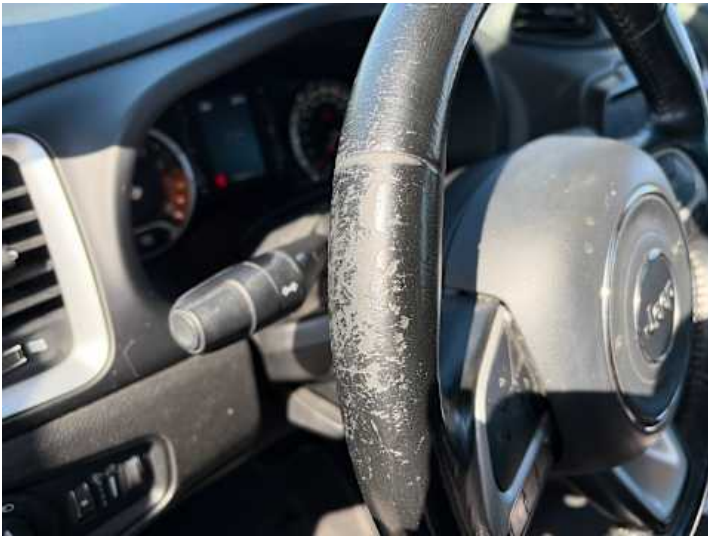
Innenraum (Verschleiß)

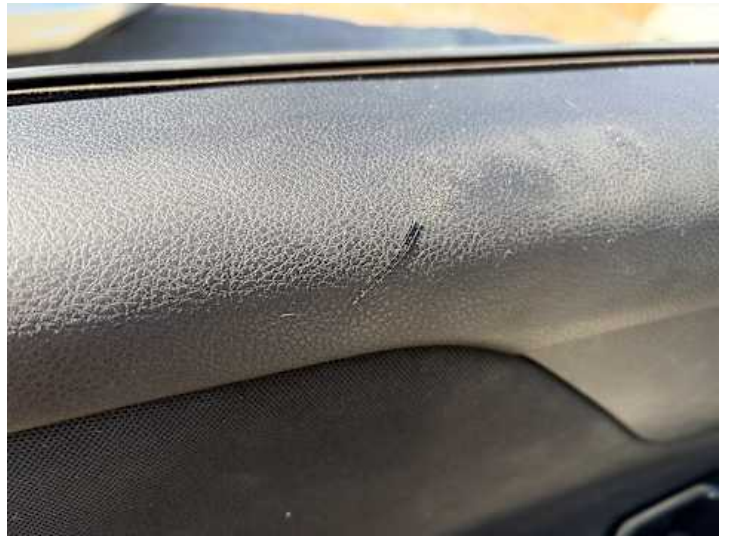
Innenraum (Kratzer)

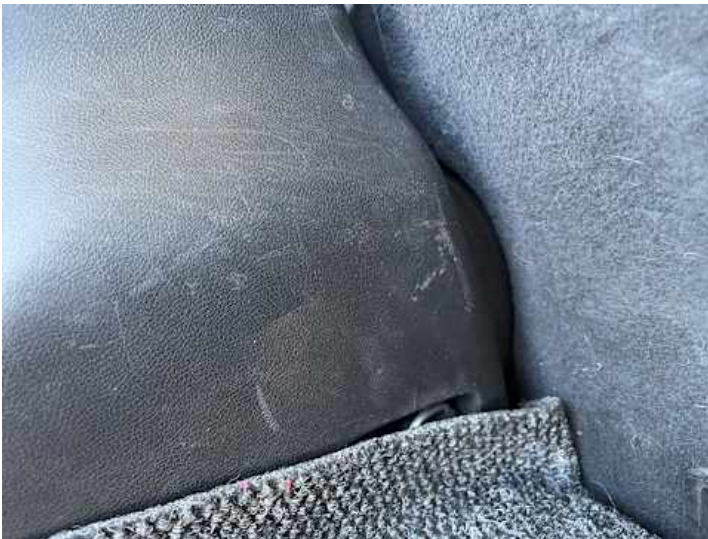
Innenraum (Kratzer)

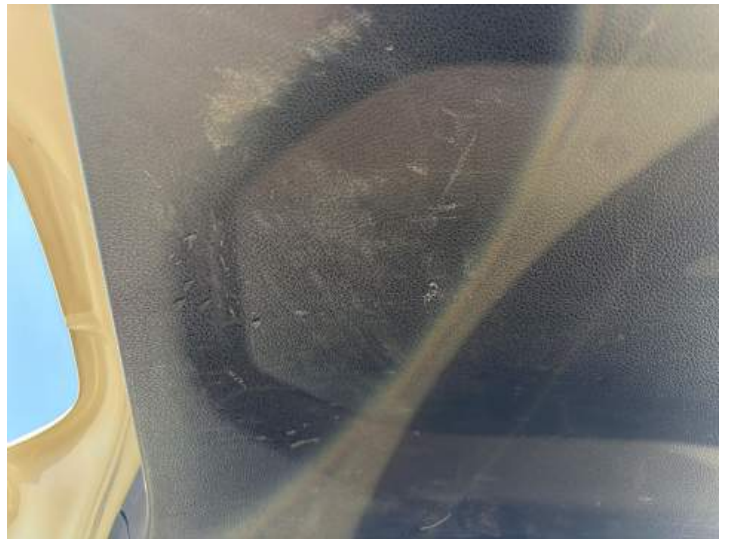
Innenraum (Kratzer)
