## Toyota Proace L2 Kasten Meister

EZ 02/2024 | Kastenwagen | Diesel | Schaltgetriebe | 97.010km  
Besteuerung: Regelbesteuert (Deutschland)  
Fahrzeugstandort: 59\*\*\*  
Fahrzeug aufgenommen am: 25.08.2026

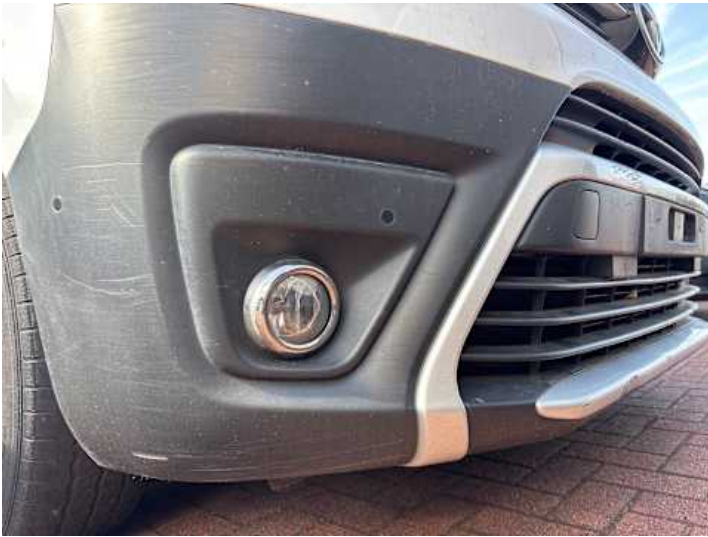
Stoßstange vorne (Kratzer)

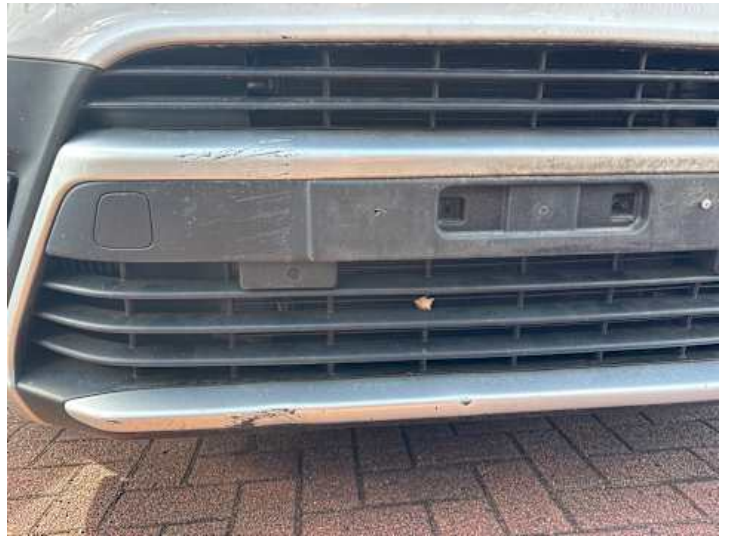
Stoßstange vorne (Kratzer)

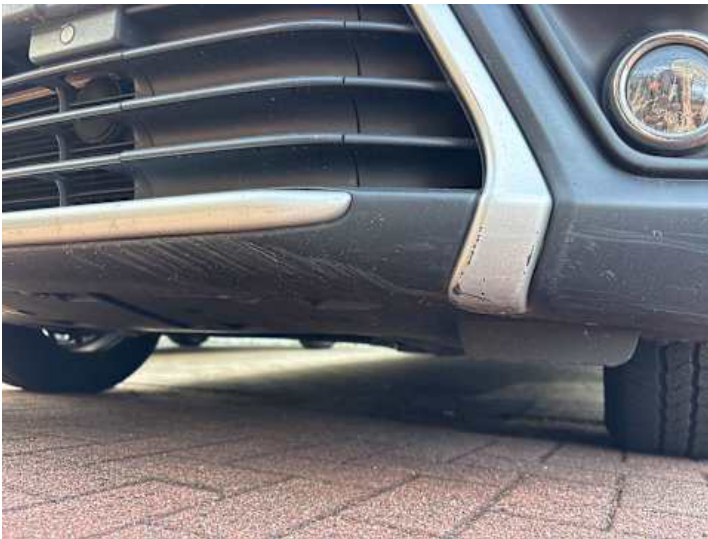
Stoßstange vorne (Kratzer)

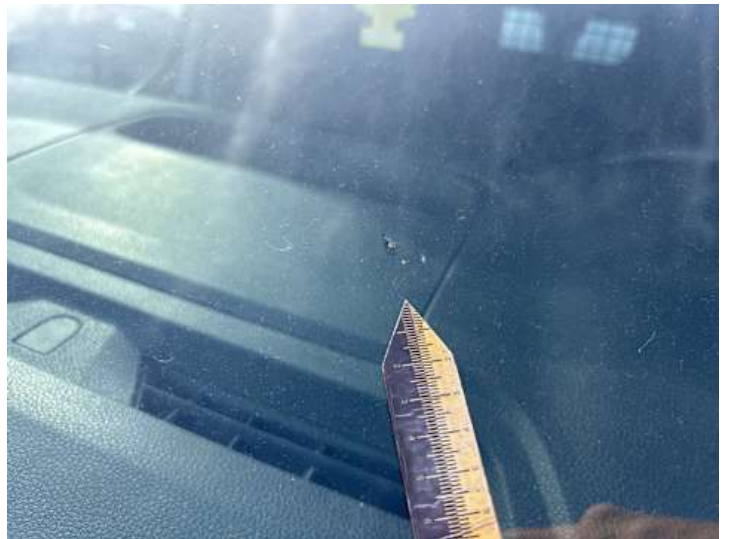
Windschutzscheibe (Steinschlag)

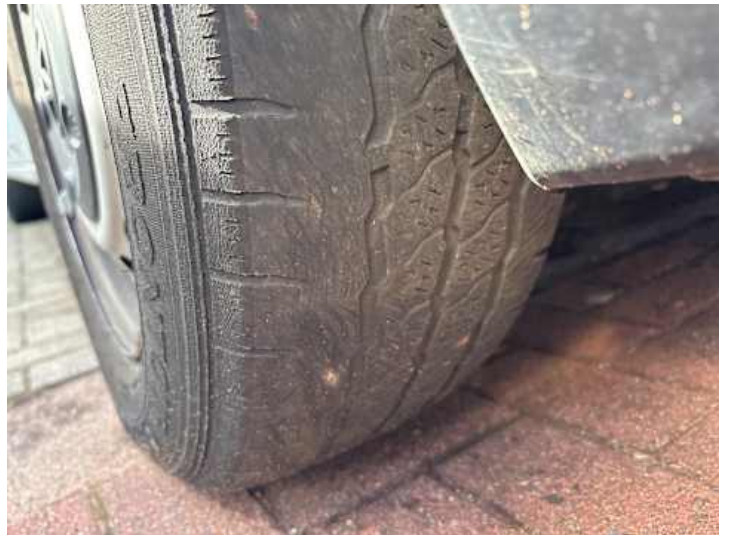
(1 mm)  
Ungleichmäßig  
abgefahren

Rad (Ungleichmäßig abgefahren)

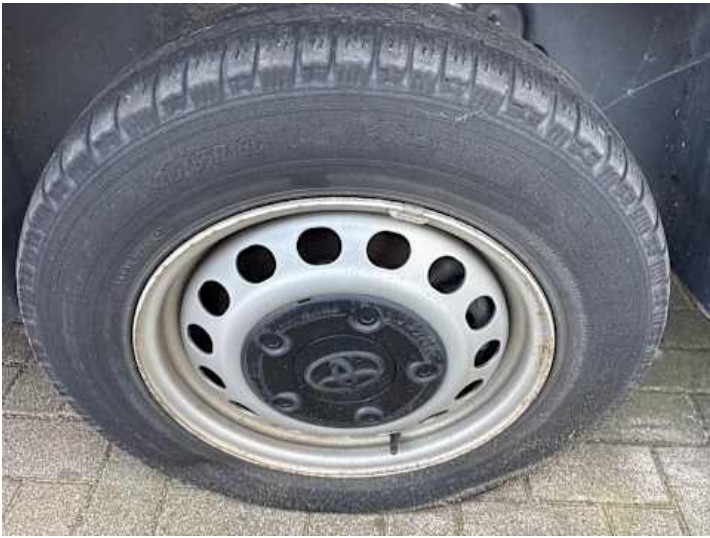
(3 mm)  
vehicle.damage-  
label.porous,  
Ohne Luft

Rad (vehicle.damage-label.porous, Ohne Luft)

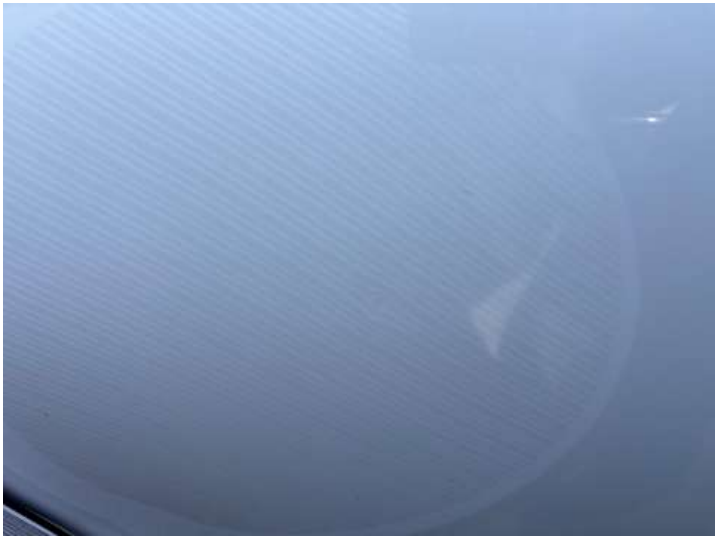
Fahrtür (Delle)

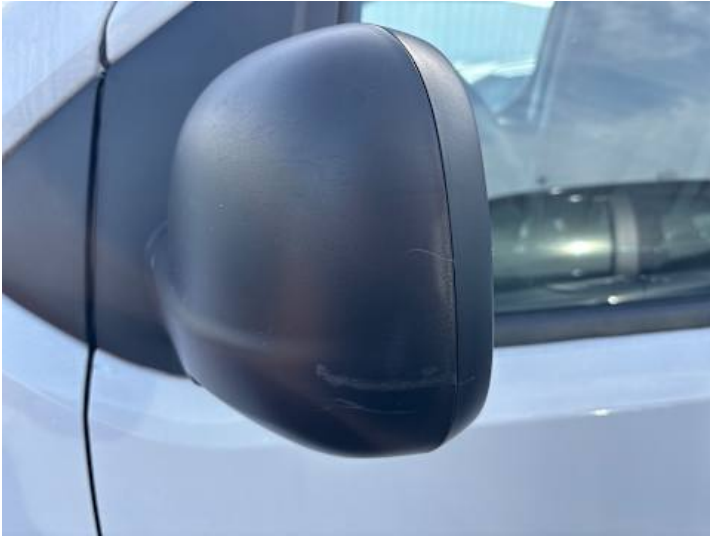
Fahrtür (Kratzer)

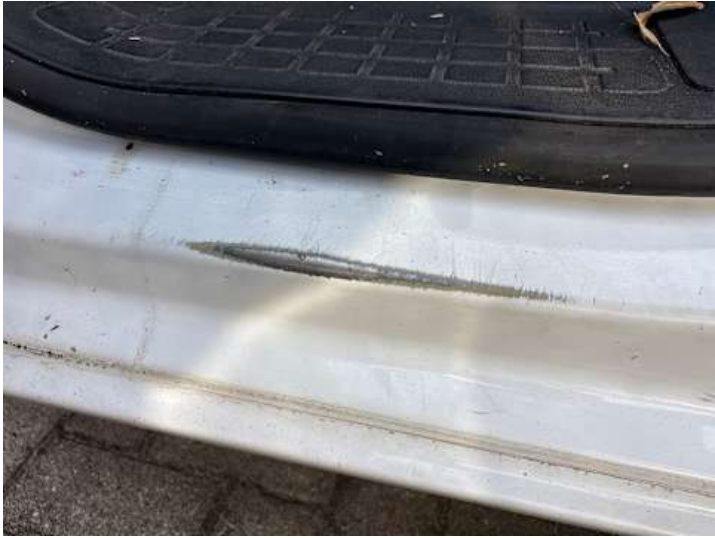
Fahrtür (Kratzer)

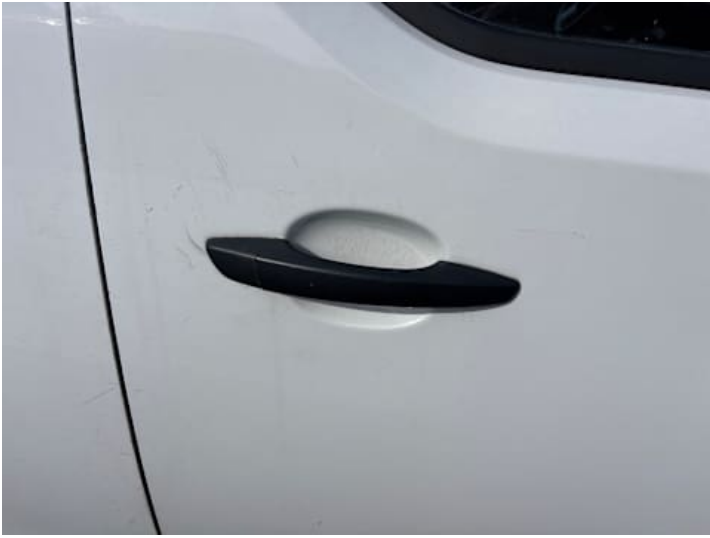
Beifahrtür (Kratzer)

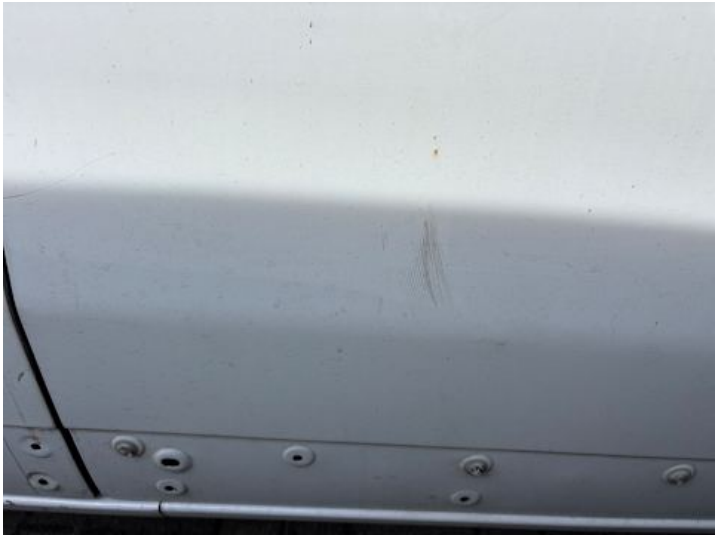
Beifahrtür (Kratzer)

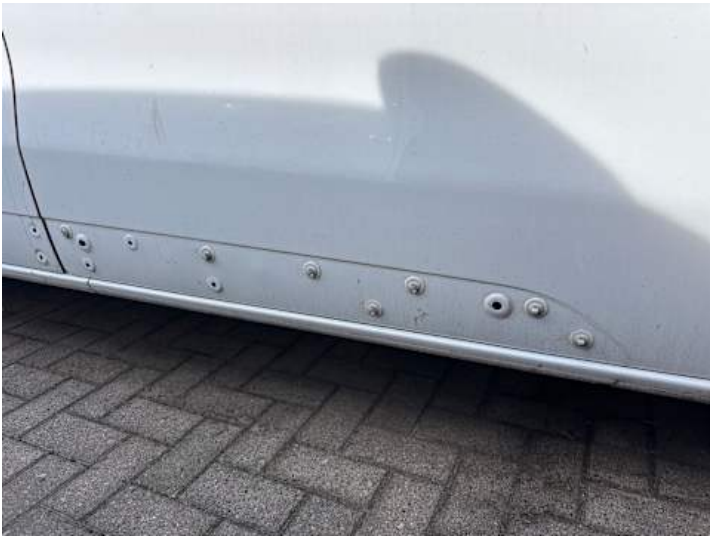
Beifahrertür (Riss/Bruch)

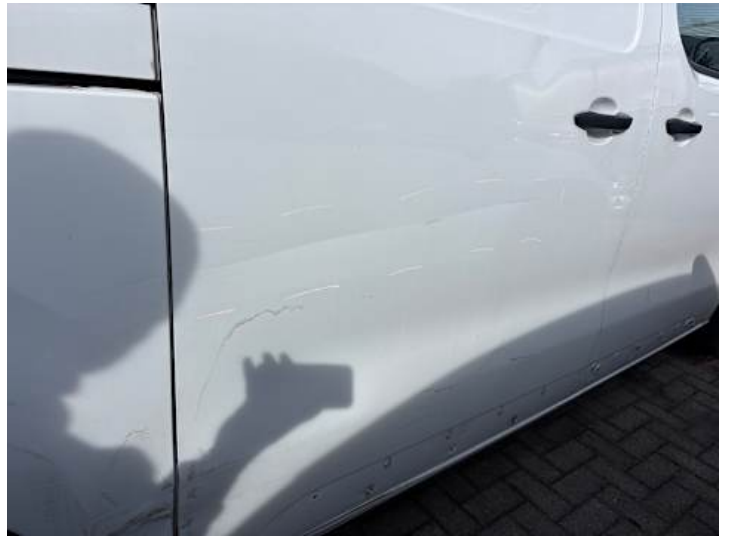
Türe hinten rechts (Kratzer, Verformung, Delle)

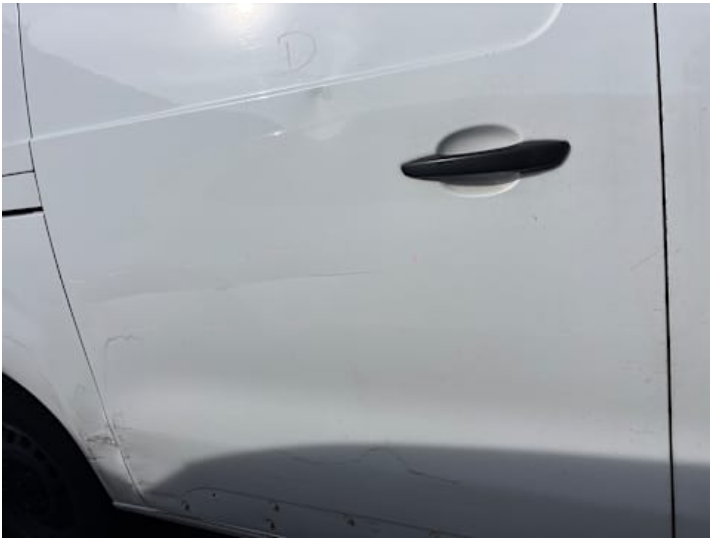
Türe hinten rechts (Kratzer, Verformung, Delle)

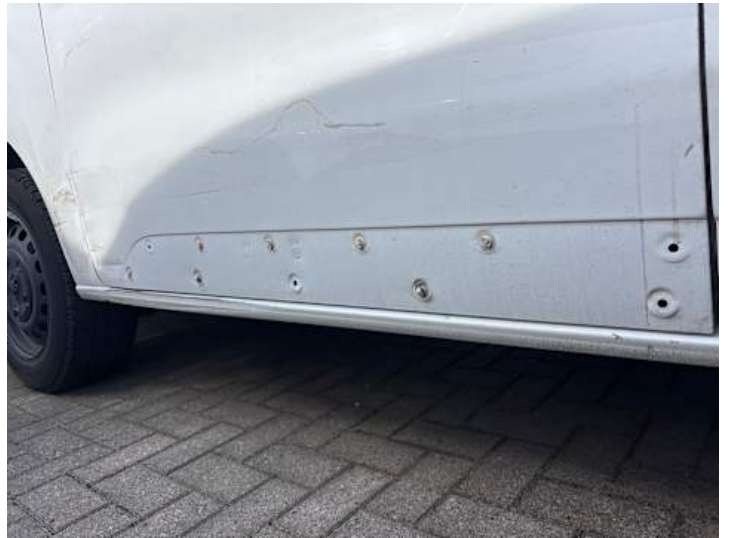
Türe hinten rechts (Riss/Bruch)

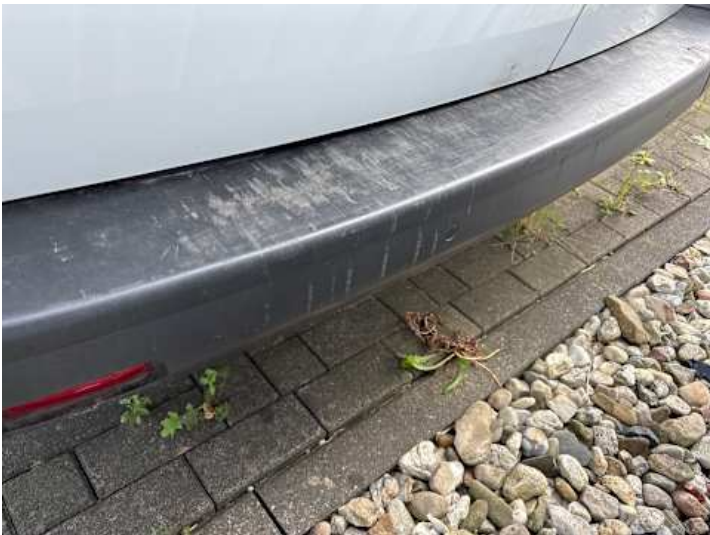
Stoßstange hinten (Kratzer)

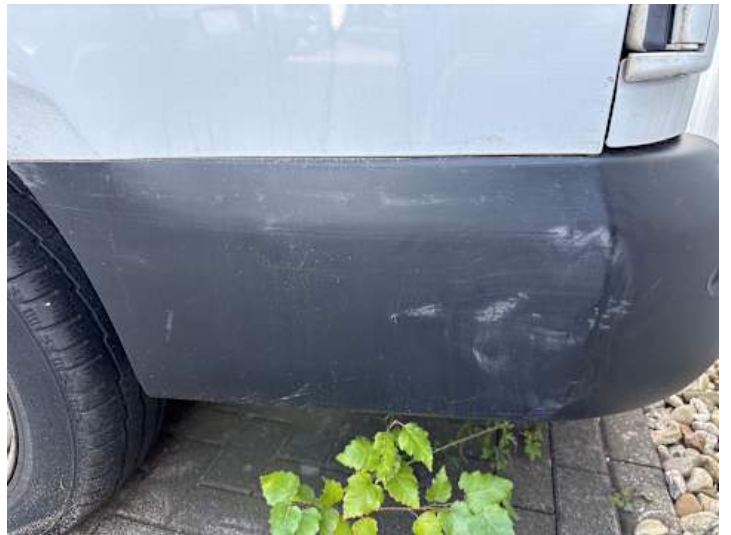
Stoßstange hinten (Kratzer)

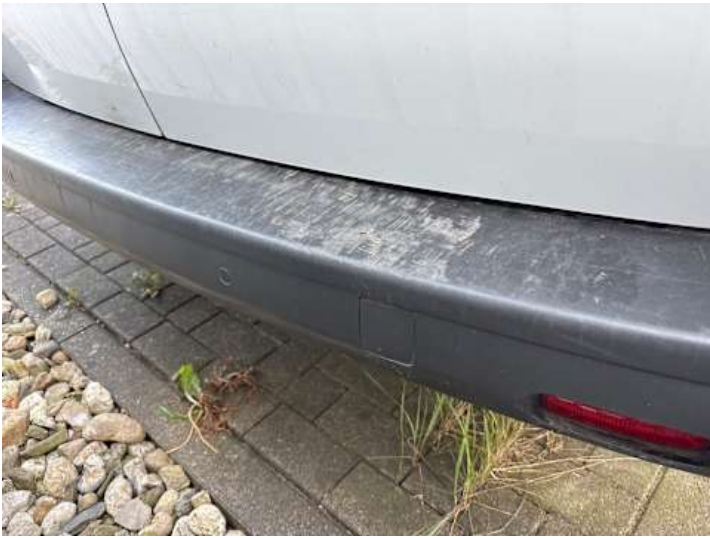
Stoßstange hinten (Kratzer)

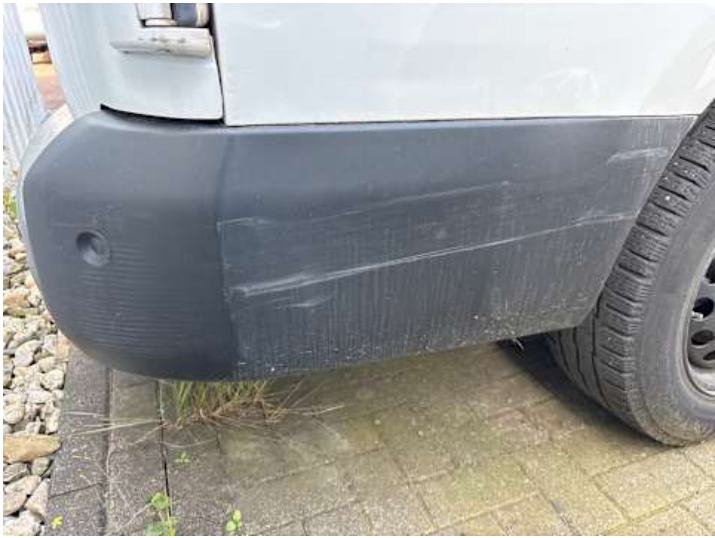
Stoßstange hinten (Kratzer)

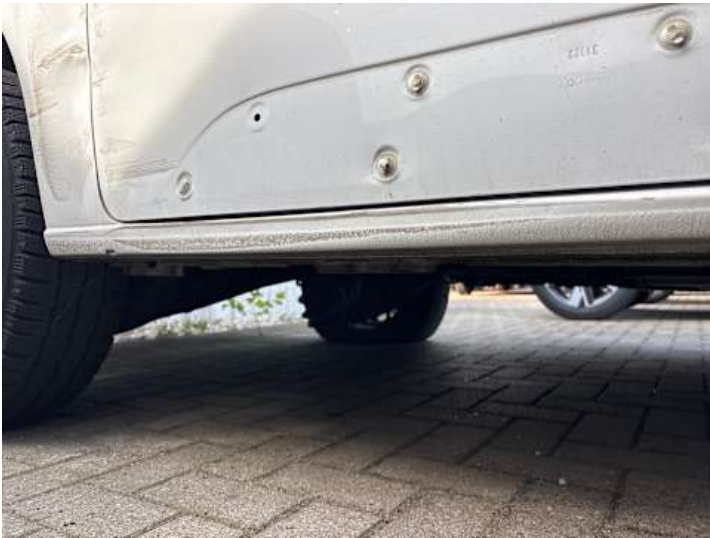
Schweller rechts (Kratzer, Verformung)

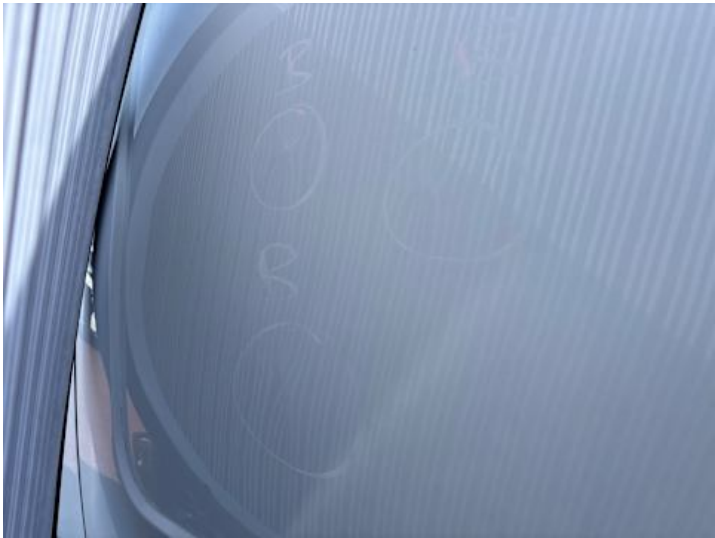
Seitenteil hinten links (Verformung, Delle)

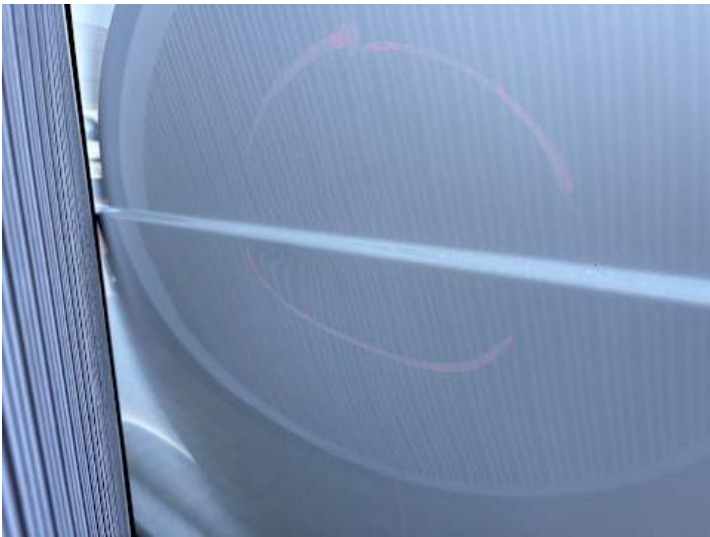
Seitenteil hinten links (Verformung, Delle)

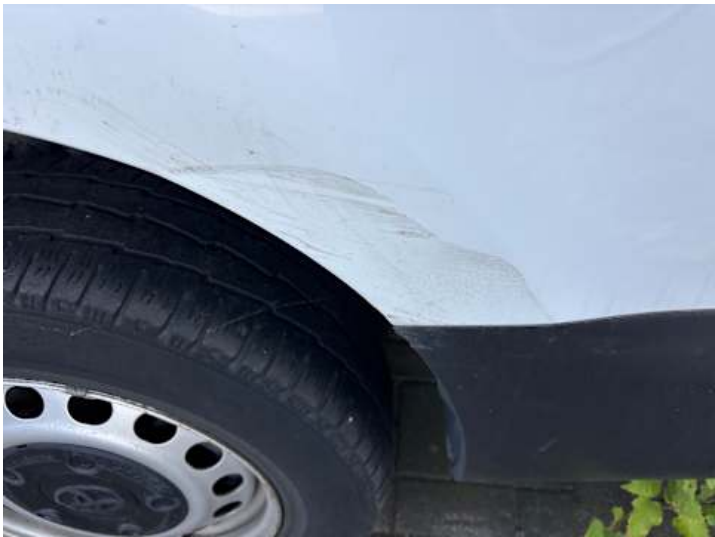
Seitenteil hinten links (Kratzer, Verformung)

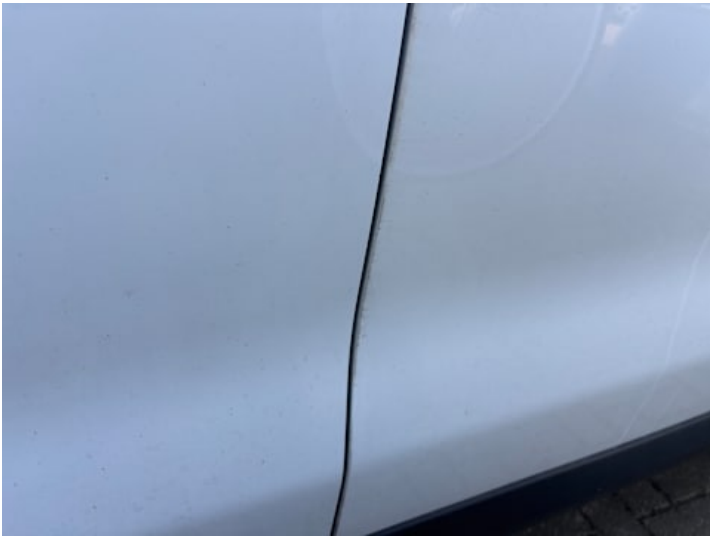
Seitenteil hinten links (Kratzer)

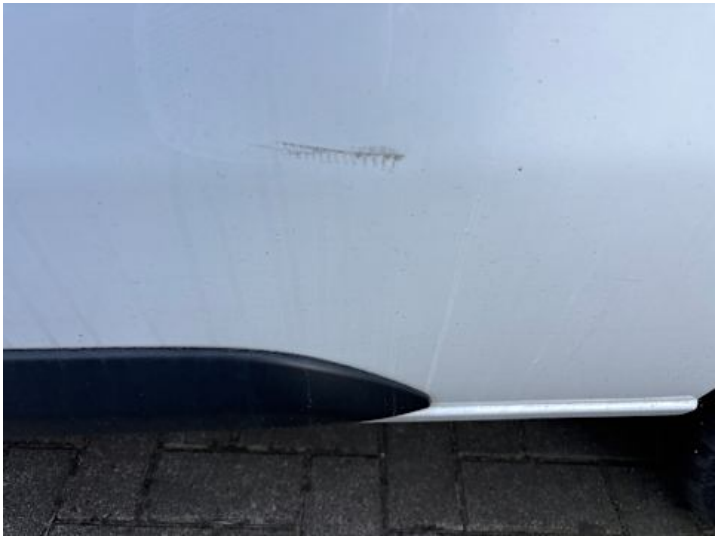
Seitenteil hinten links (Kratzer)

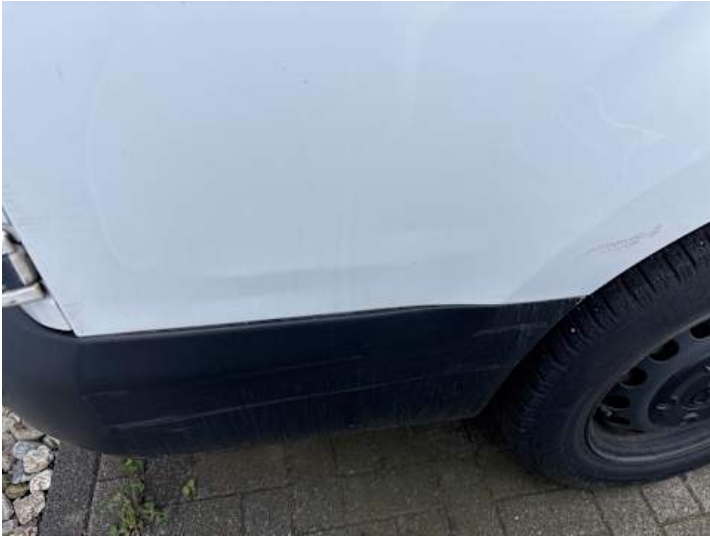
Seitenteil hinten rechts (Kratzer, Verformung)

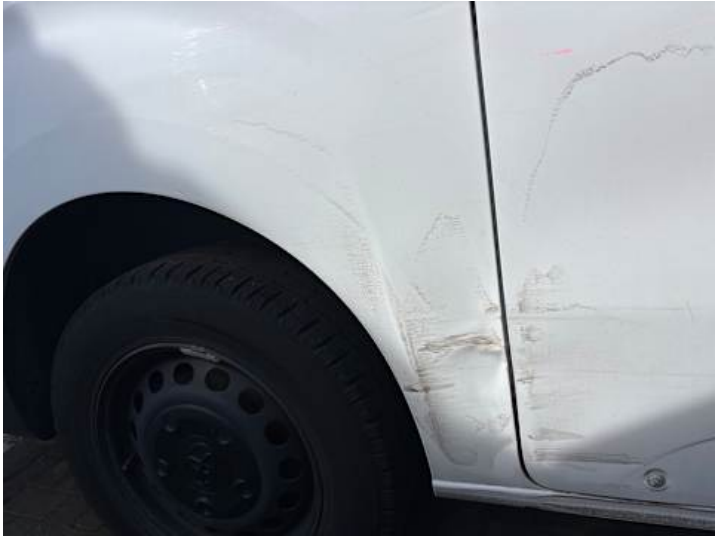
Seitenteil hinten rechts (Kratzer, Verformung)

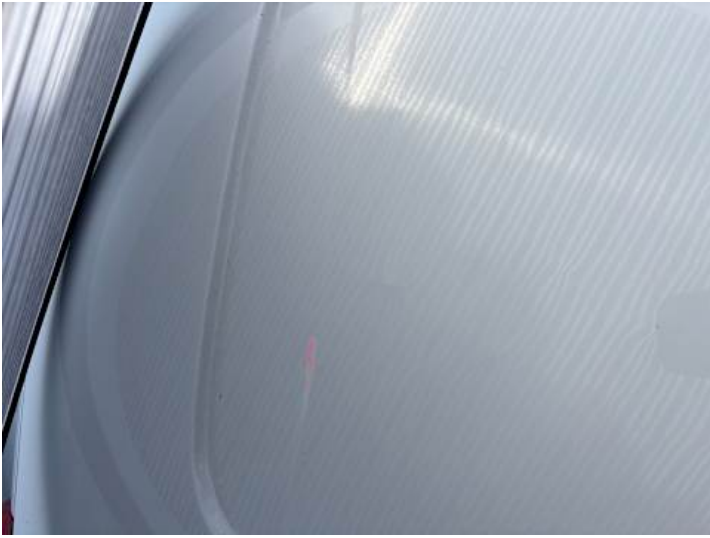
Seitenteil hinten rechts (Delle)

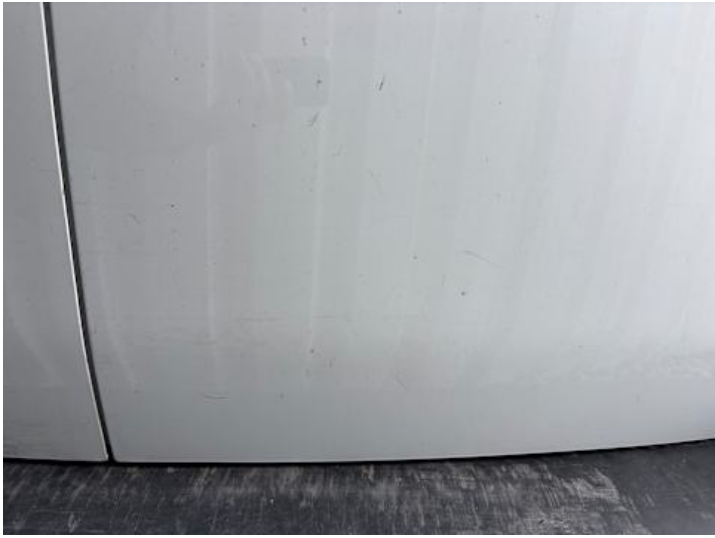
Heckklappe (Kratzer)

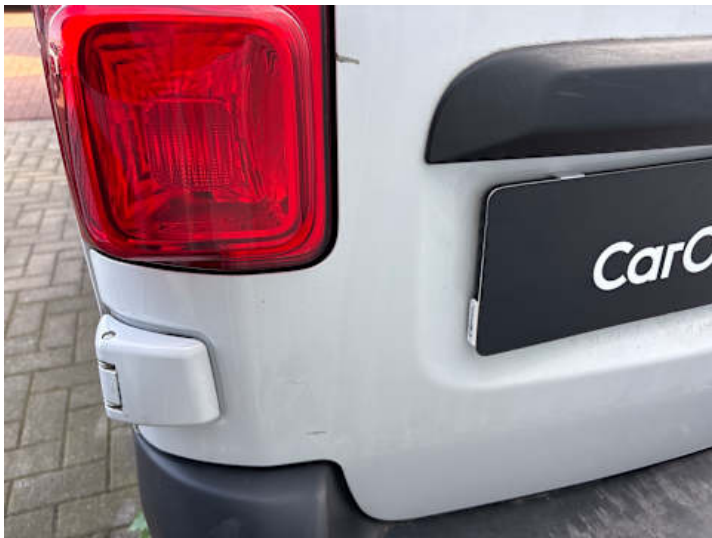
Heckklappe (Kratzer)

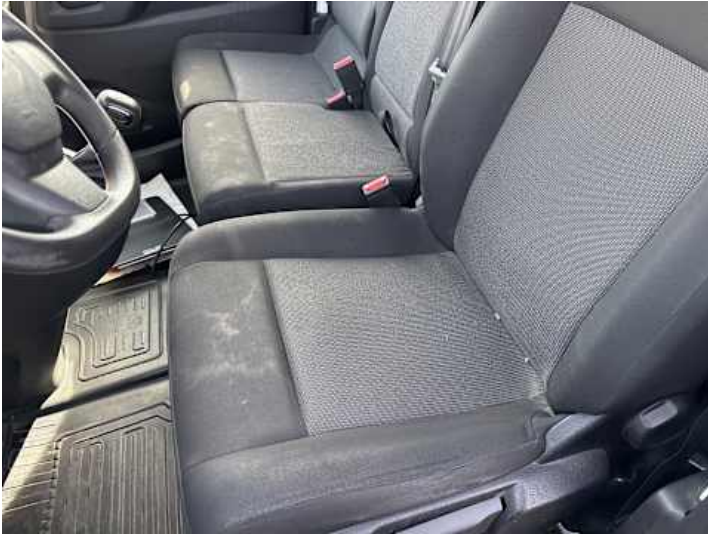
Innenraum (Verschmutzung)

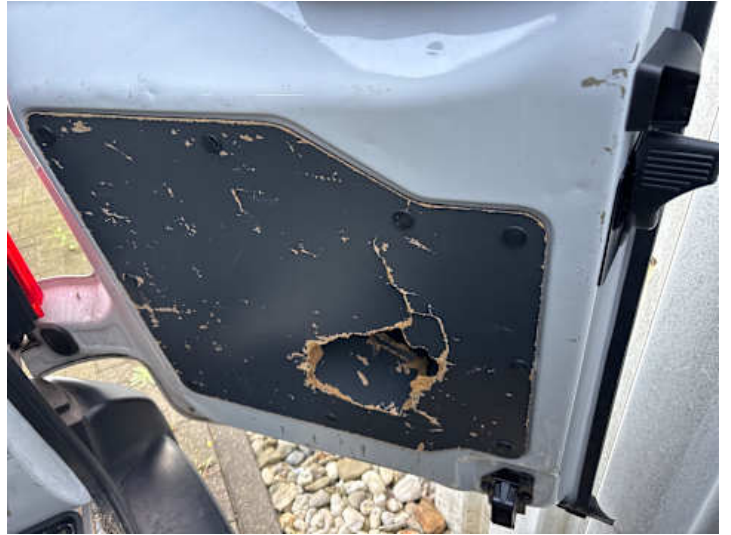
Innenraum (Kratzer, Riss/Bruch)

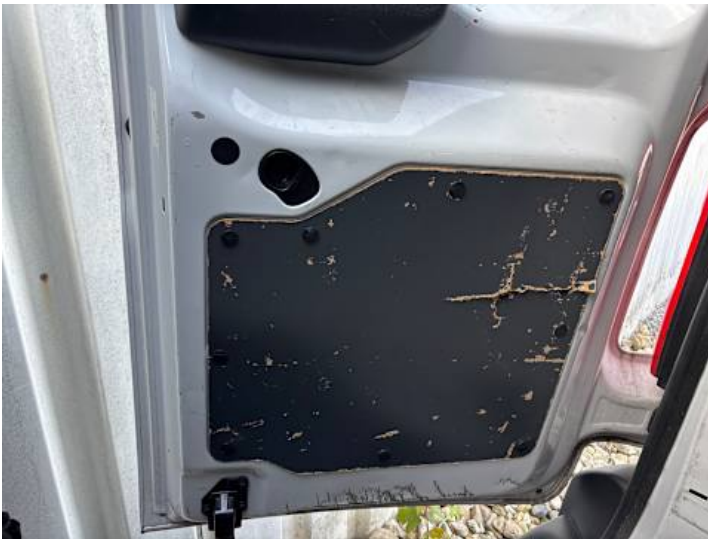
Innenraum (Kratzer, Riss/Bruch)

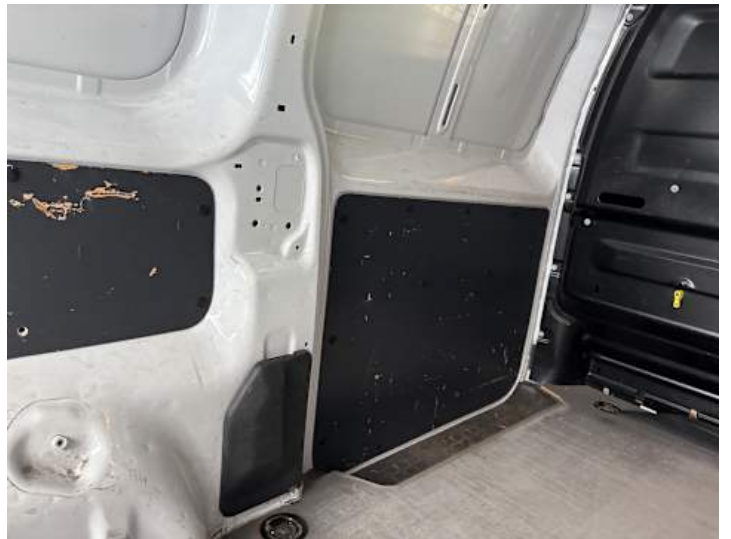
Innenraum (Kratzer, Riss/Bruch)

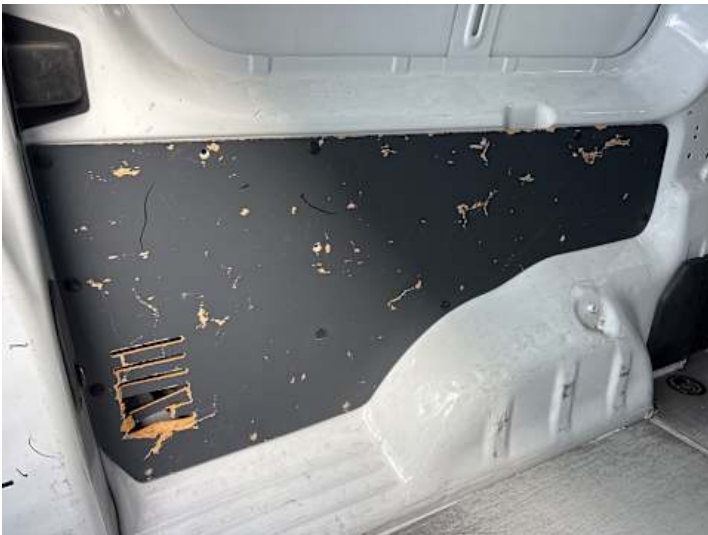
Innenraum (Kratzer, Riss/Bruch)

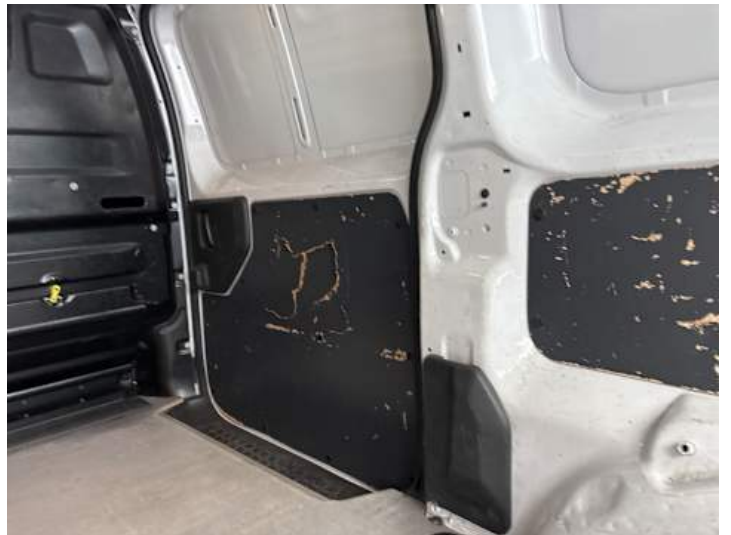
Innenraum (Kratzer, Riss/Bruch)

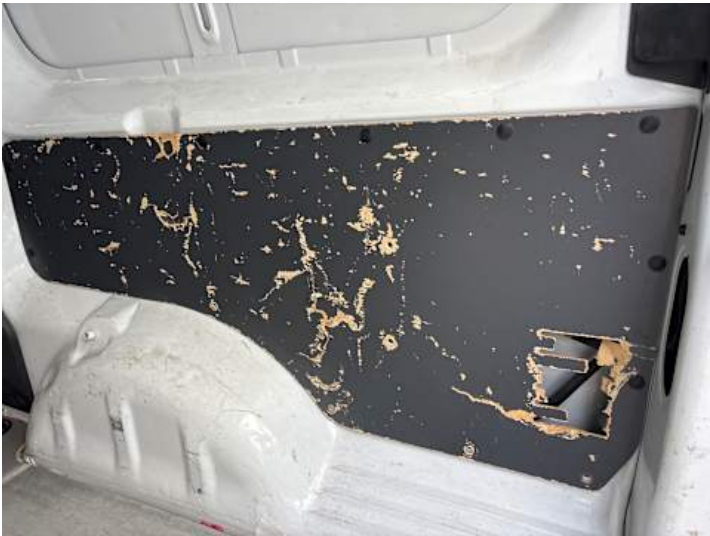
Innenraum (Kratzer, Riss/Bruch)

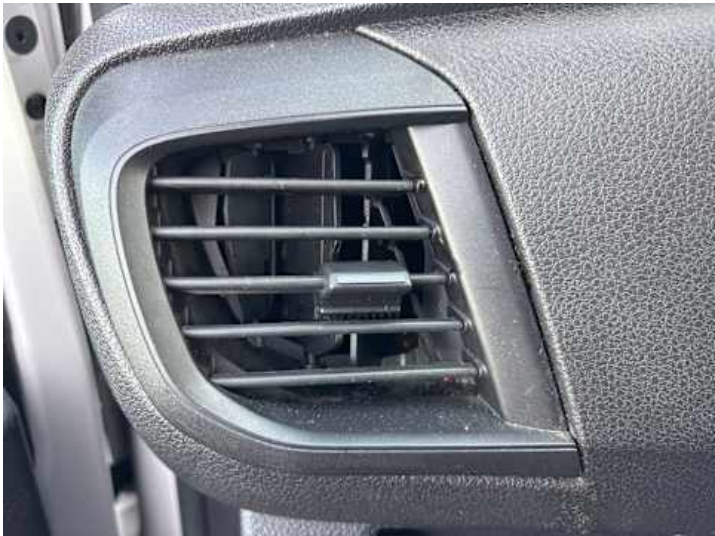
Innenraum (Riss/Bruch)

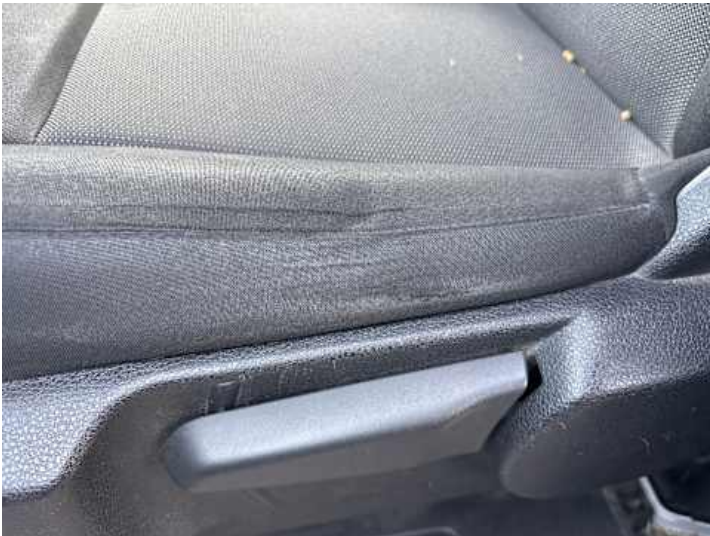
Innenraum (Verschleiß)

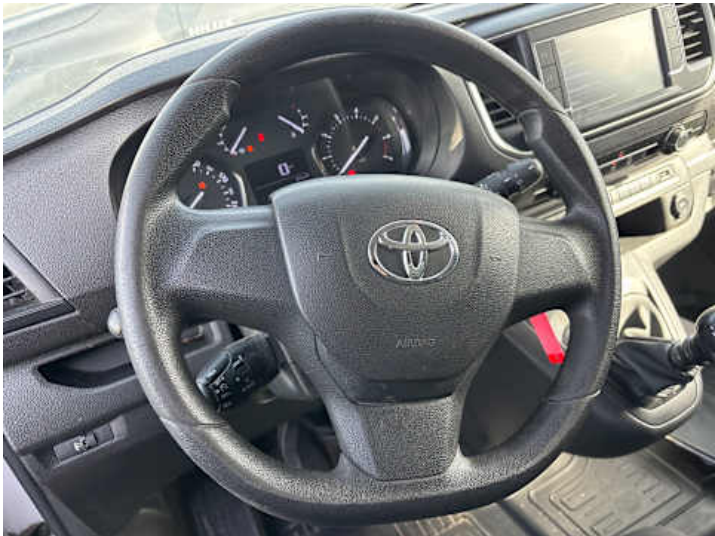
Innenraum (Verschleiß)
