## Opel Antara Style 4x4

EZ 12/2011 | Geländewagen | Diesel | Schaltgetriebe | 133.426km  
Besteuerung: Differenzbesteuert (§24 UStG)  
Fahrzeugstandort: 84\*\*\*  
Fahrzeug aufgenommen am: 04.08.2026

# Hinweise zum Zustandsbericht

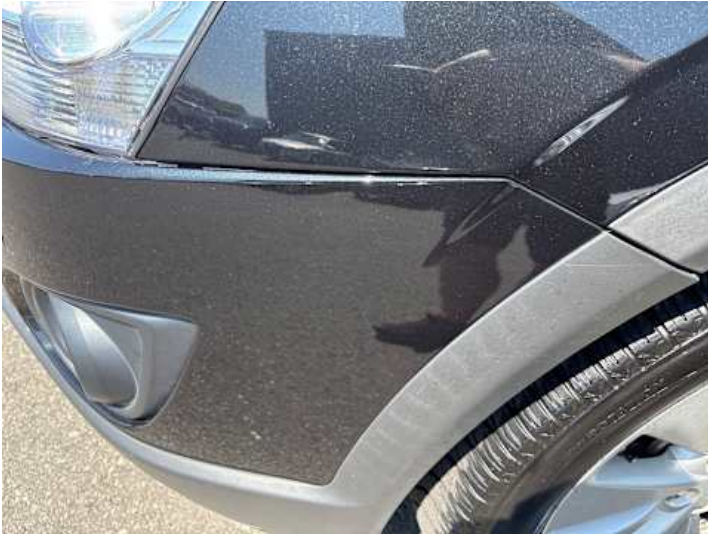
Stoßstange vorne (Spaltmaße ungenau)

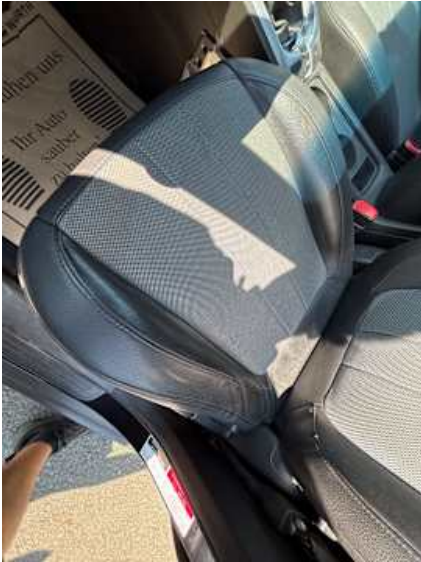
Innenraum (Kratzer, Verschleiß)
