## Zustandsbericht / Minderwertgutachten

Fahrgestellnummer VXKUKZKXZPW116692

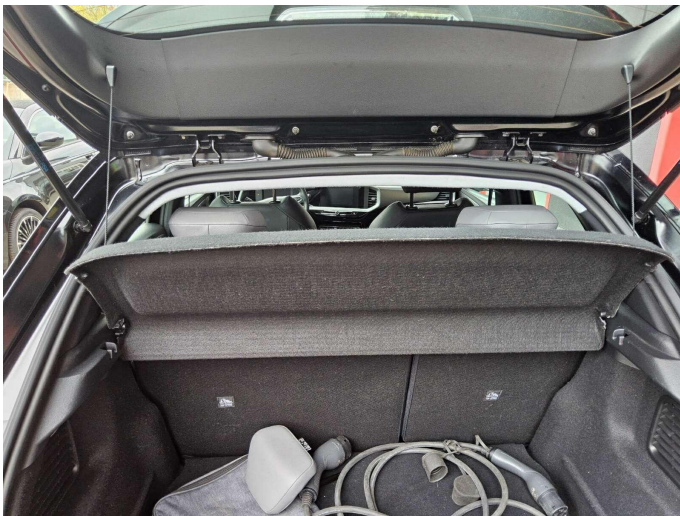
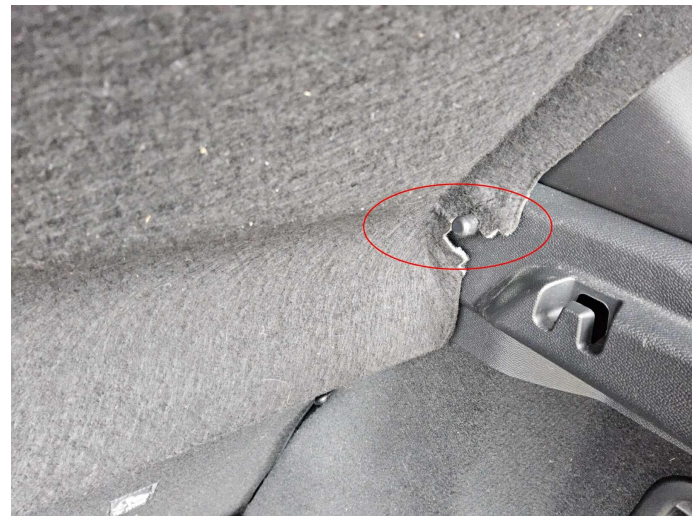
**Bild 1:**  
Innen, Gepäckraumabdeckung - Hutablage, verschlissen, erneuern

**Bild 2:**  
Innen, Gepäckraumabdeckung - Hutablage, verschlissen, erneuern

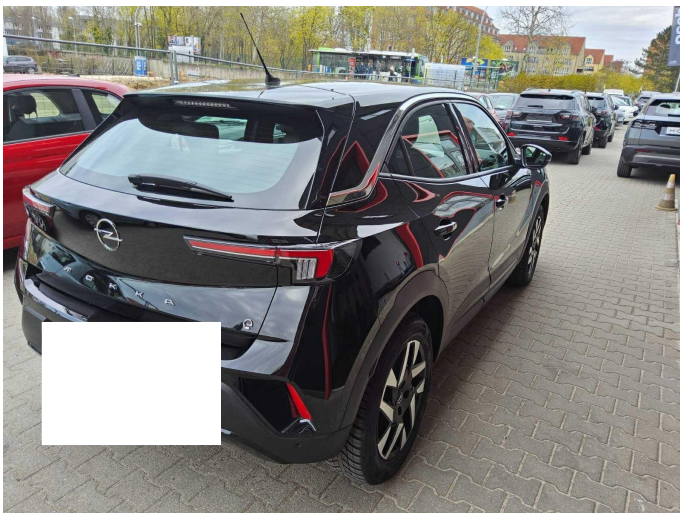
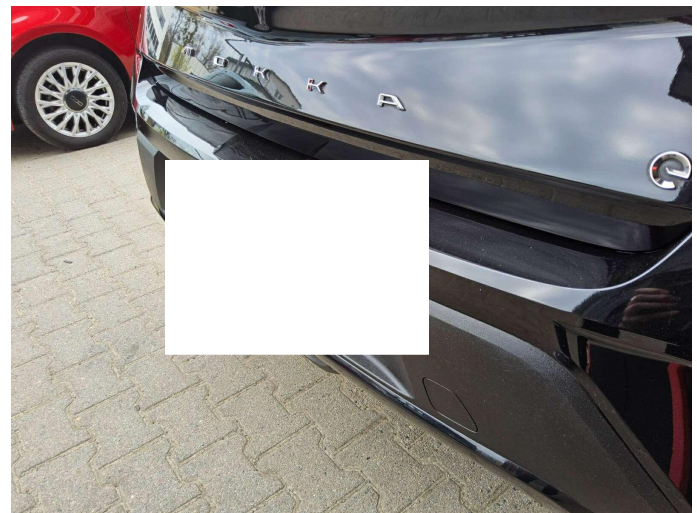
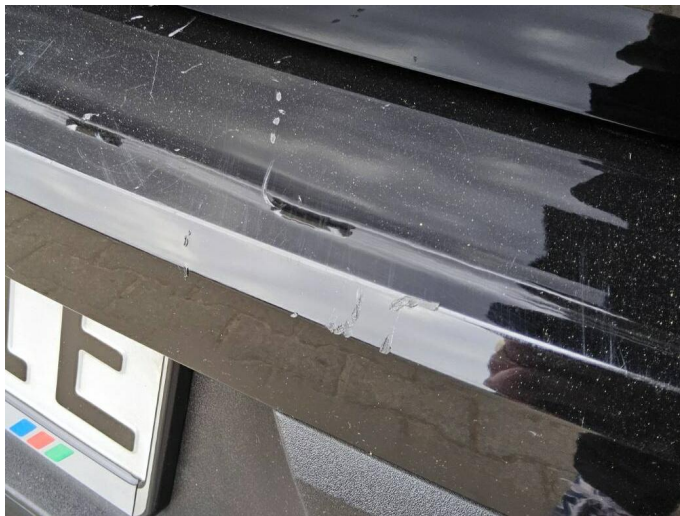
**Bild 3:**  
Außen, Stoßfänger hinten - Lackierung, verschrammt, lackieren mit Lackaufbau

**Bild 4:**  
Außen, Stoßfänger hinten - Lackierung, verschrammt, lackieren mit Lackaufbau

Bild 5:  
Außen, Stoßfänger hinten - Lackierung, verschrämmt, lackieren mit Lackaufbau

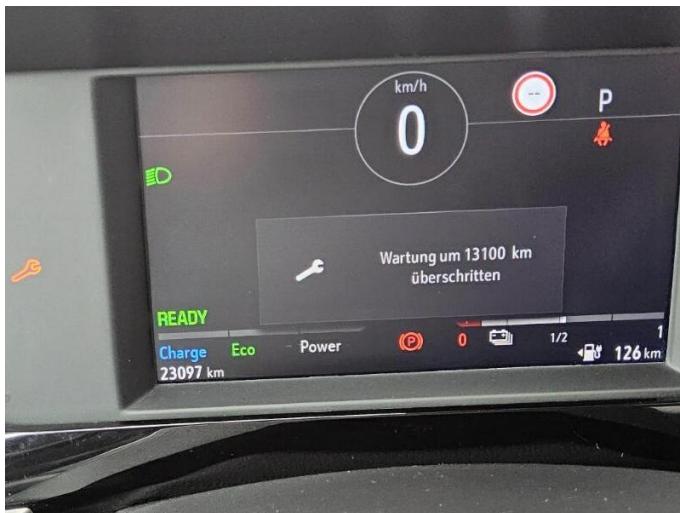
Bild 7:  
Technik, Service/Inspektion - Wartung, überfällig, durchführen

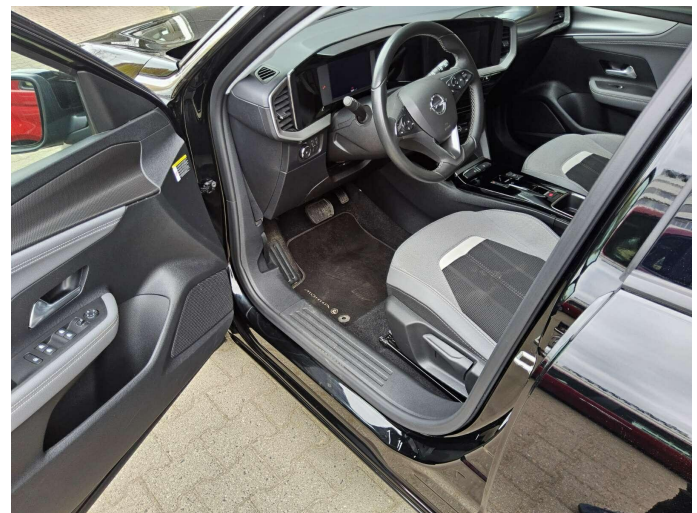
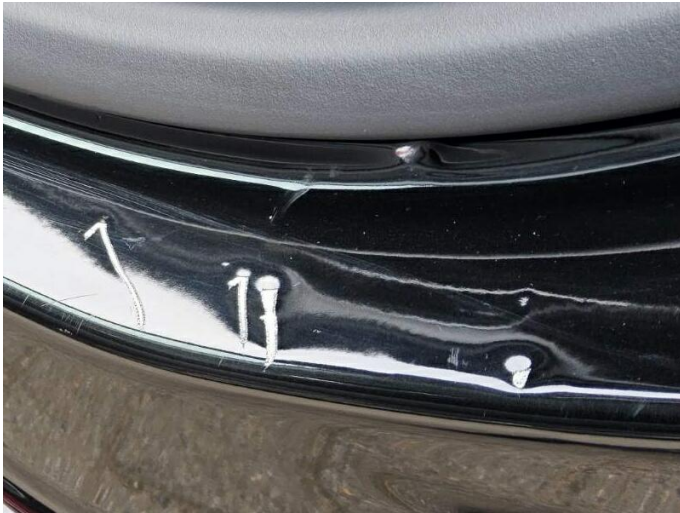
Bild 8:  
Außen, Tür vorne links - Einstieg, zerschrammt und eingedellt, drücken und lackieren

Bild 9:  
Außen, Tür vorne links - Einstieg, zerschrammt und eingedellt ,  
drücken und lackieren

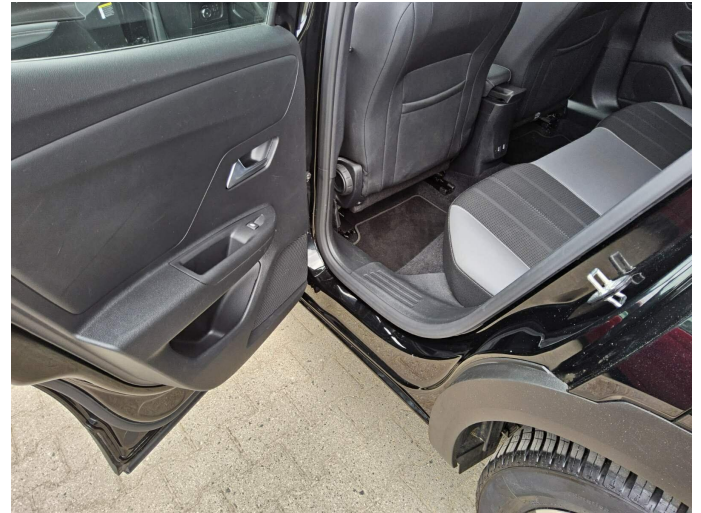
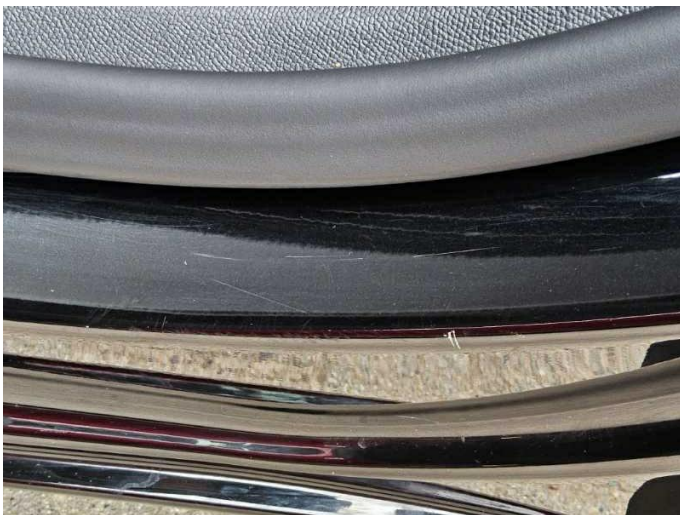
Bild 10:  
Außen, Tür hinten links - Einstieg Lackierung, verschrammt,  
lackieren

Bild 11:  
Außen, Tür hinten links - Einstieg Lackierung, verschrammt,  
lackieren

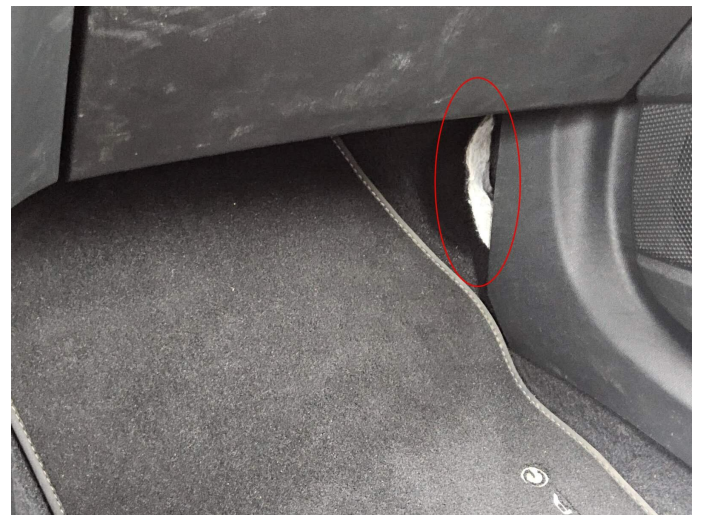
Bild 12:  
Innen, Bodenbelag vorne, nicht Fachgerecht montiert , neu  
montieren

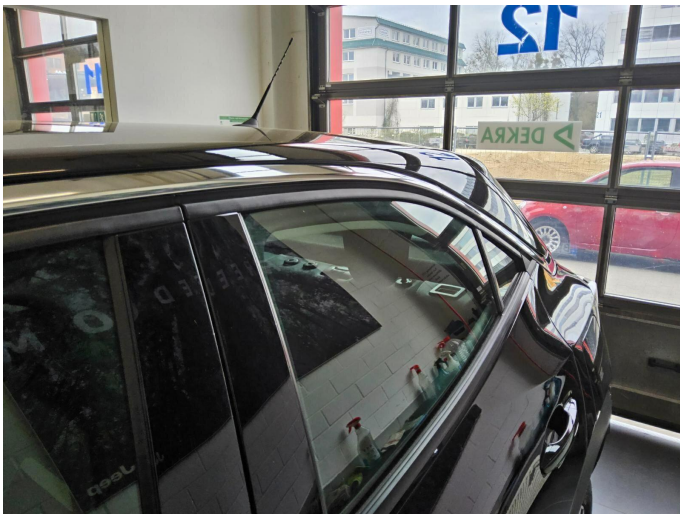
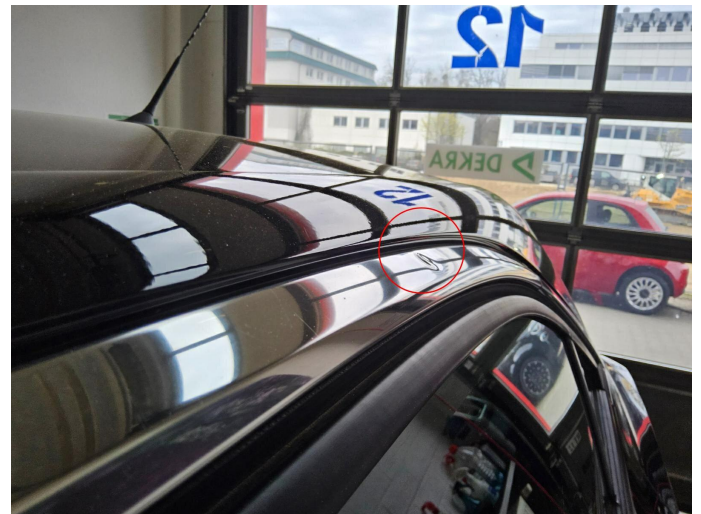
Bild 13:  
Außen, Dachrahmen links - Chromzierblende , eingedellt, erneuern

Bild 14:  
Außen, Dachrahmen links - Chromzierblende , eingedellt, erneuern

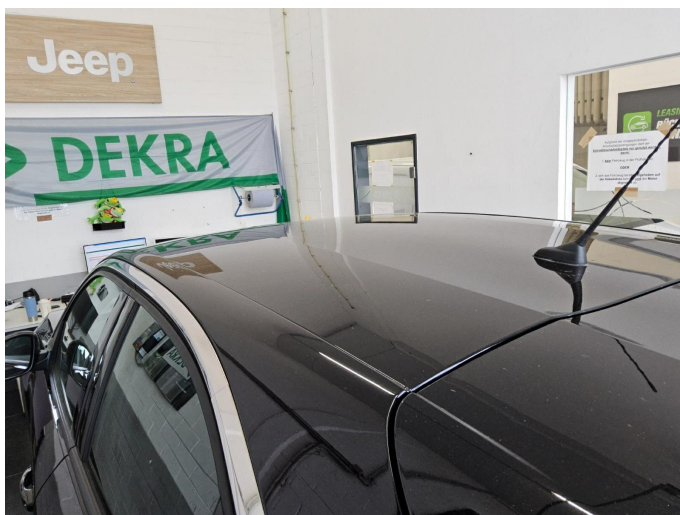
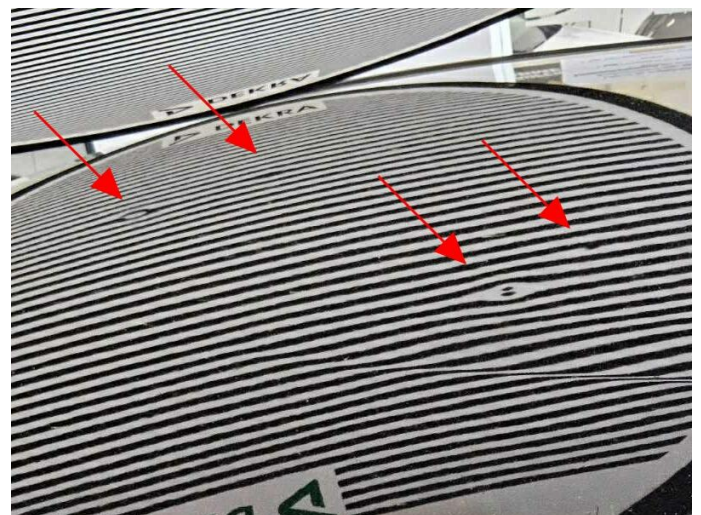
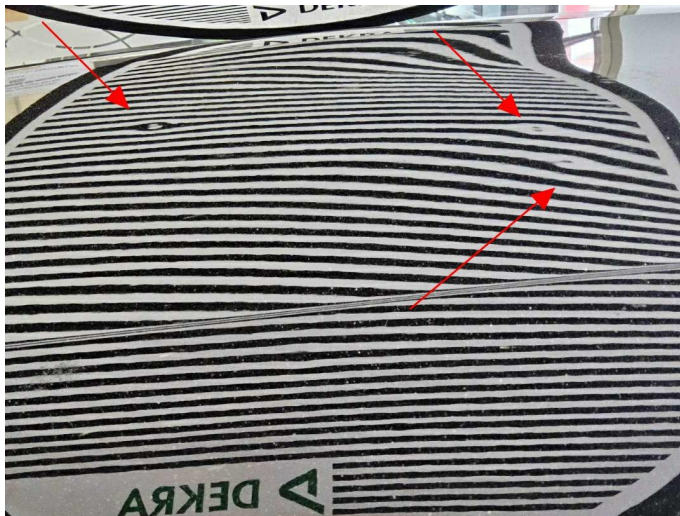
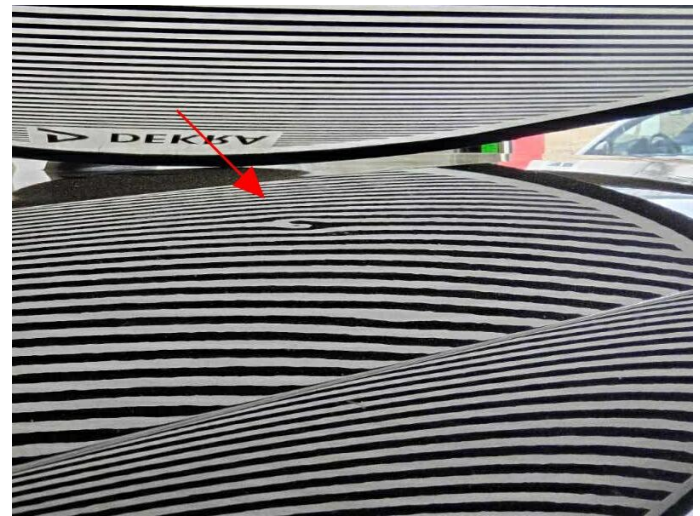
Bild 15:  
Außen, Dach, mehrfach eingedellt, drücken

Bild 16:  
Außen, Dach, mehrfach eingedellt, drücken

Bild 17:  
Außen, Dach, mehrfach eingedellt, drücken

Bild 18:  
Außen, Dach, mehrfach eingedellt, drücken

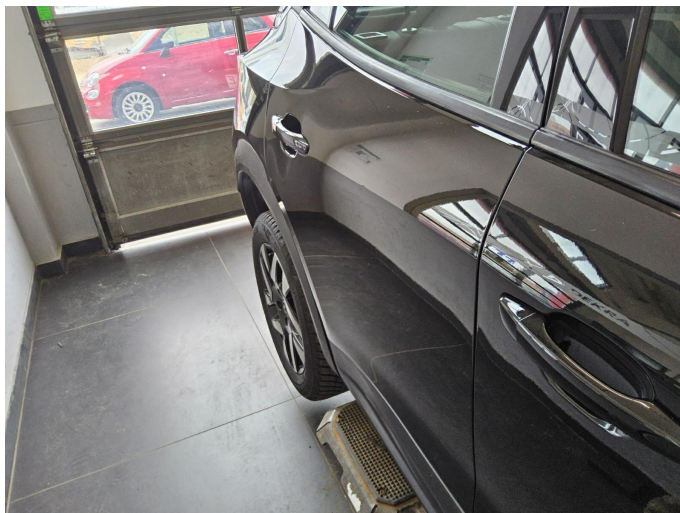
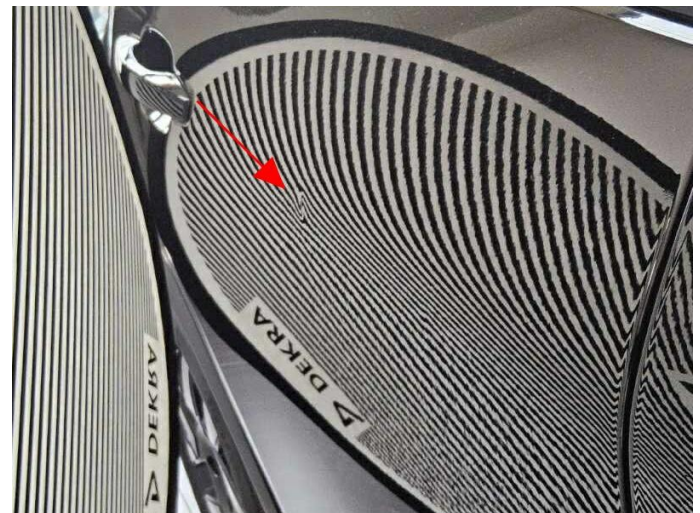
Bild 19:  
Außen, Tür hinten rechts, eingedellt, drücken

Bild 20:  
Außen, Tür hinten rechts, eingedellt, drücken

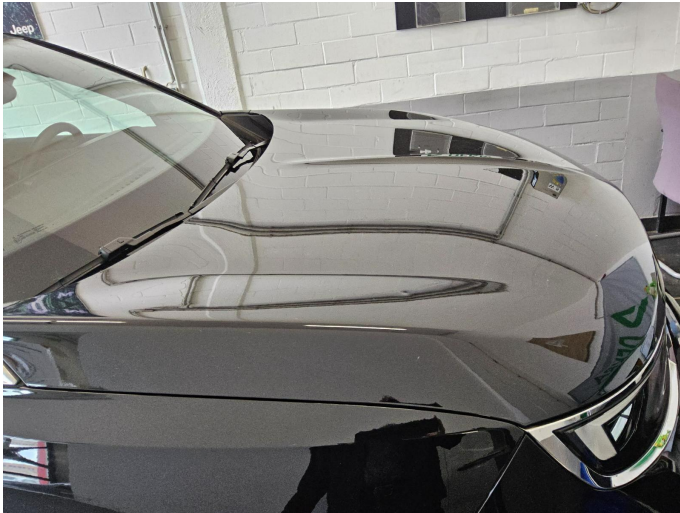
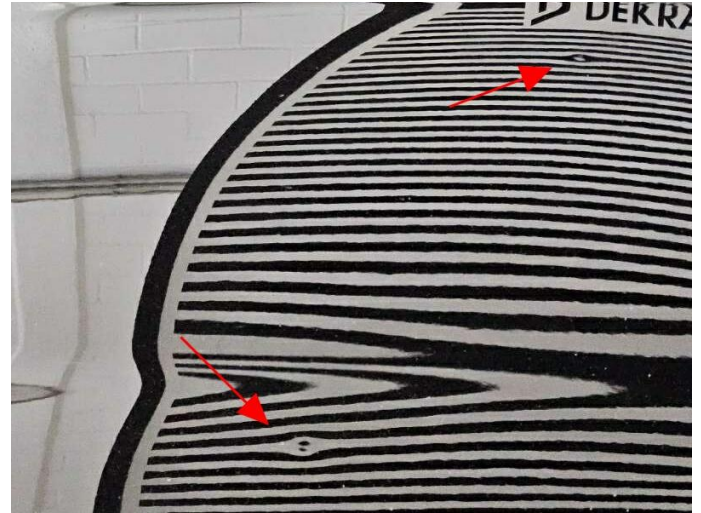
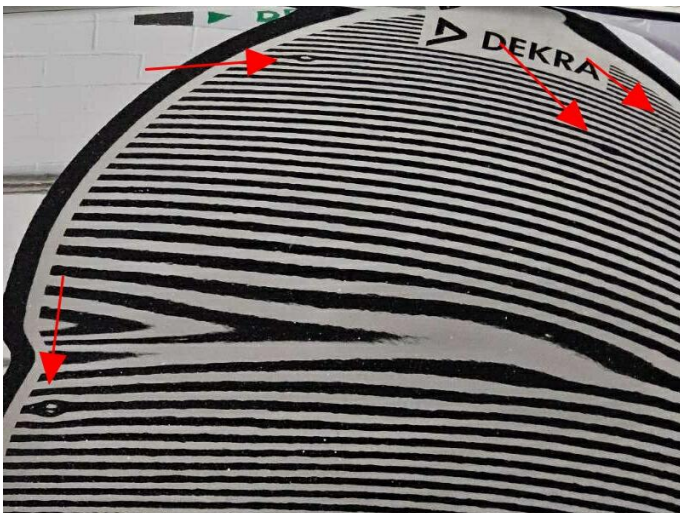
Bild 21:  
Außen, Motorhaube, mehrfach eingedellt, drücken

Bild 22:  
Außen, Motorhaube, mehrfach eingedellt, drücken

Bild 23:  
Außen, Motorhaube, mehrfach eingedellt, drücken

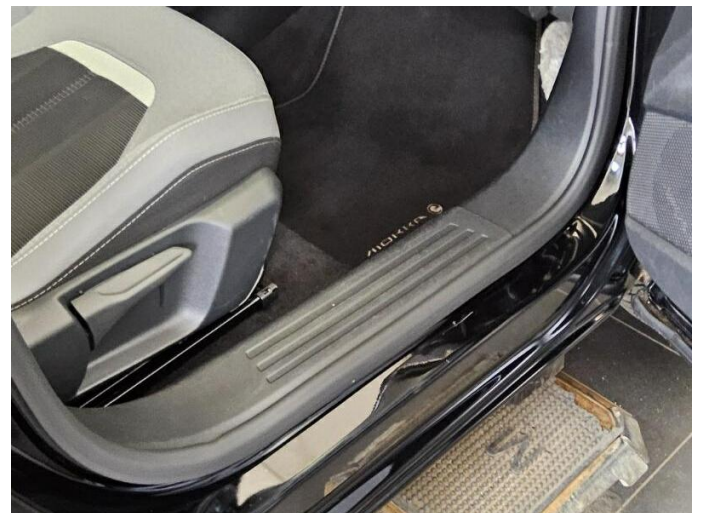
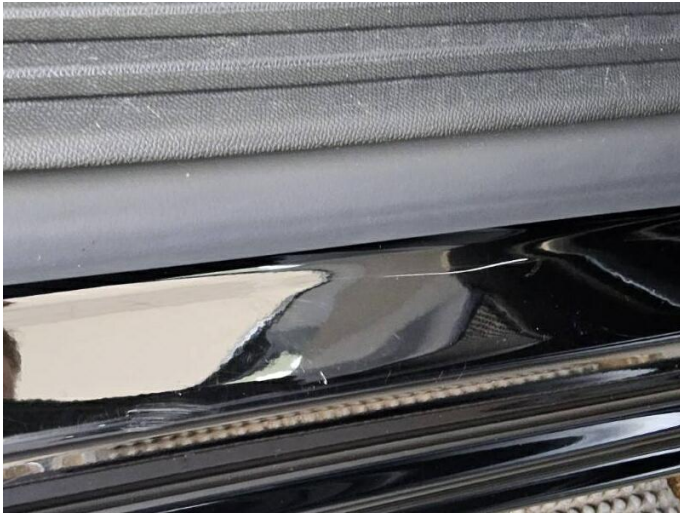
Bild 24:  
Außen, Tür vorne rechts - Einstieg Lackierung, verschrammt, lackieren

Bild 25:  
Außen, Tür vorne rechts - Einstieg Lackierung, verschrammt,  
lackieren

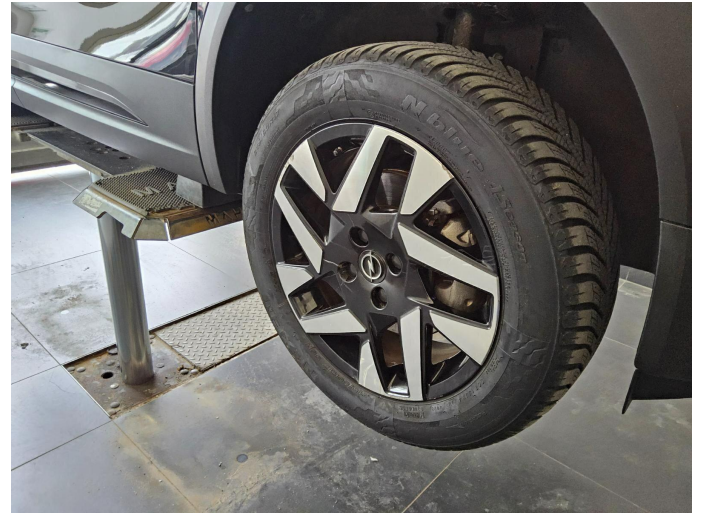
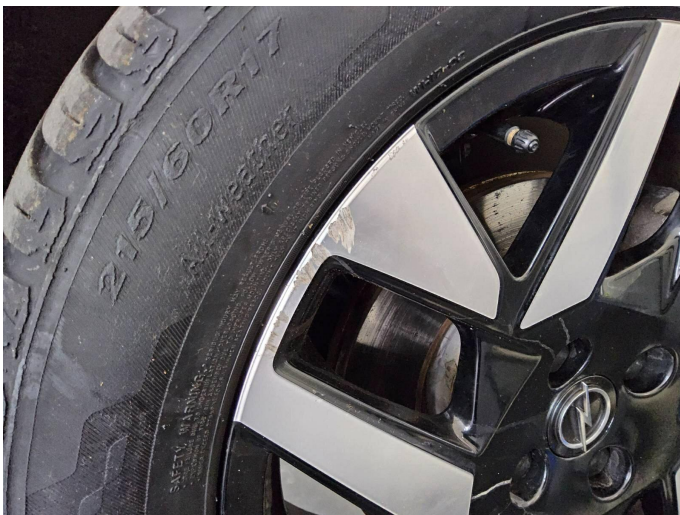
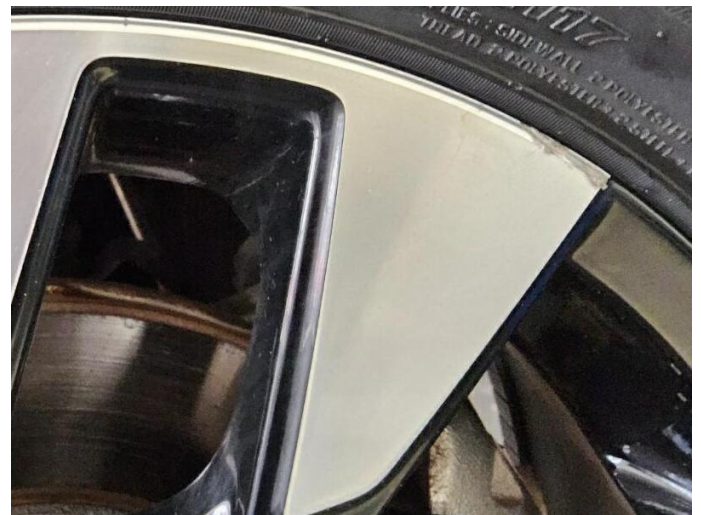
Bild 26:  
Außen, Felge vorne rechts, verschrammt, erneuern

Bild 27:  
Außen, Felge vorne rechts, verschrammt, erneuern

Bild 28:  
Außen, Felge vorne rechts, verschrammt, erneuern

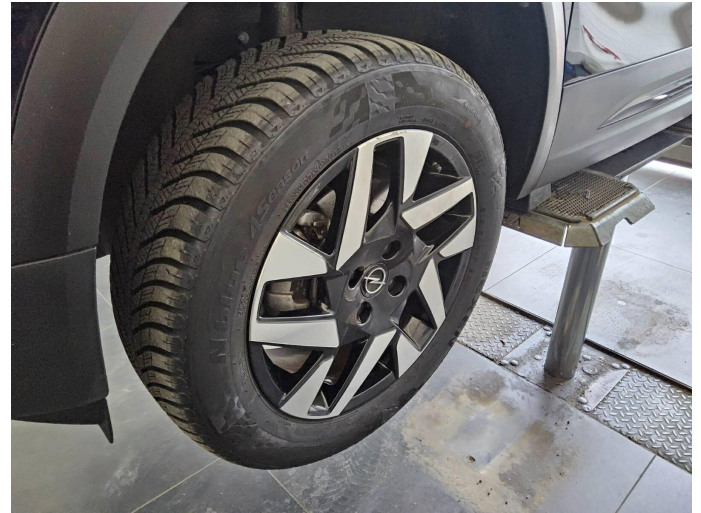
Bild 30:

Außen, Felge vorne links, verschrammt, erneuern

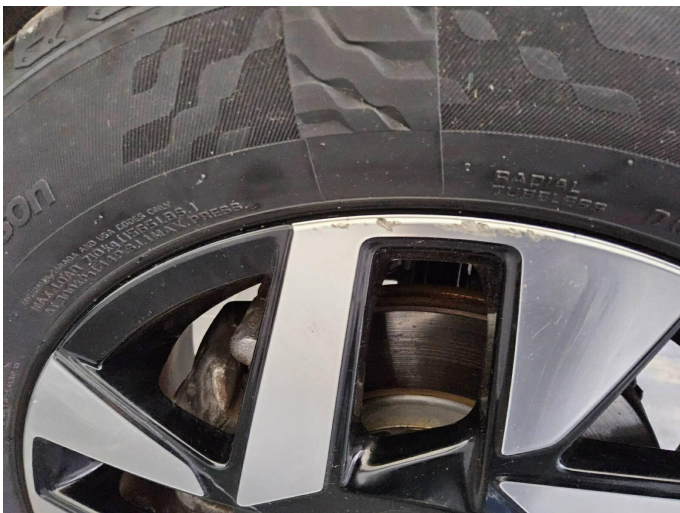
Bild 31:

Außen, Felge vorne links, verschrammt, erneuern
