## Volkswagen Transporter Trendline lang FWD

EZ 12/2020 | Van | Diesel | Schaltgetriebe | 29.081km  
Besteuerung: Differenzbesteuert (§25a UStG)  
Fahrzeugstandort: 27\*\*\*  
Fahrzeug aufgenommen am: 31.07.2026

# Hinweise zum Zustandsbericht

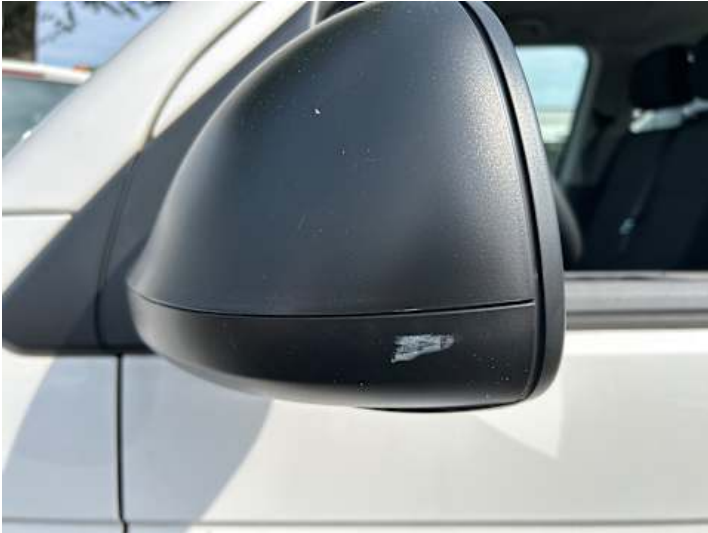
Fahrertür (Kratzer)

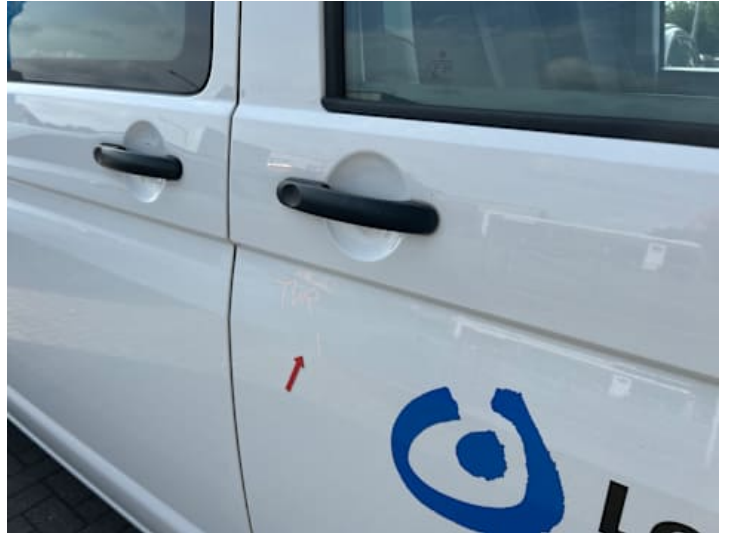
Beifahrertür (Delle)

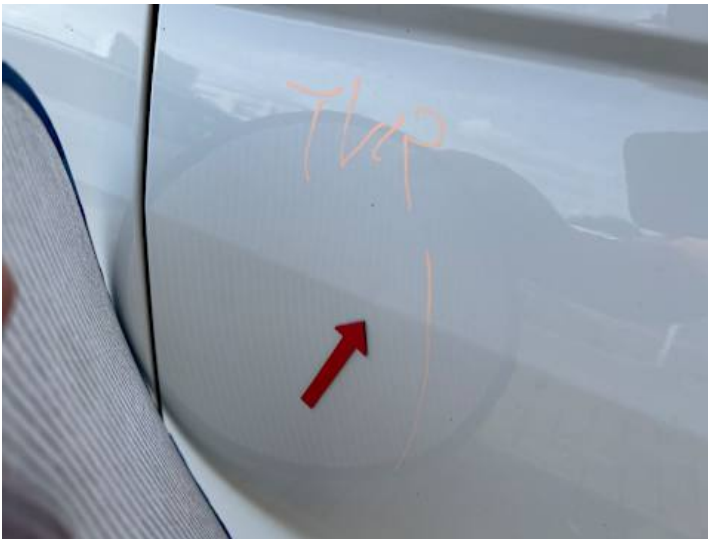
Beifahrertür (Delle)

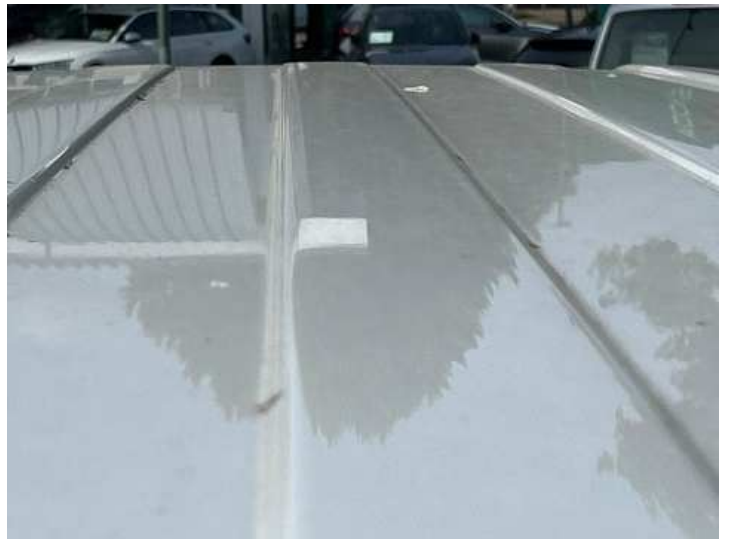
Dach (Delle)

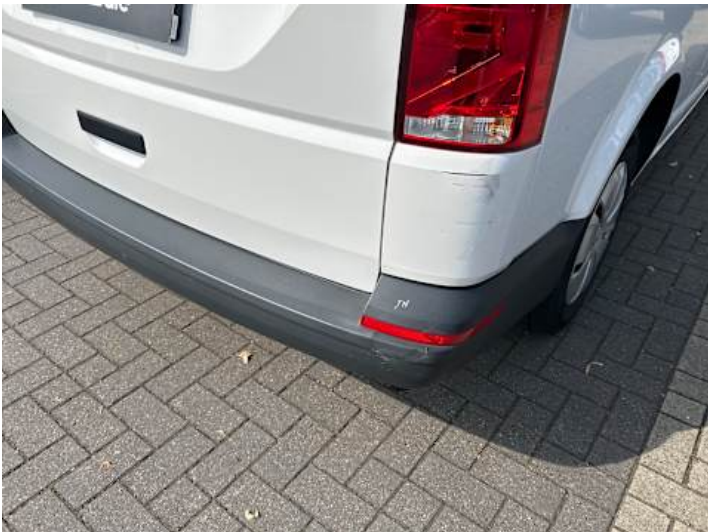
Stoßstange hinten (Spaltmaße ungenau, Lackschaden, Verformung, Riss/Bruch)

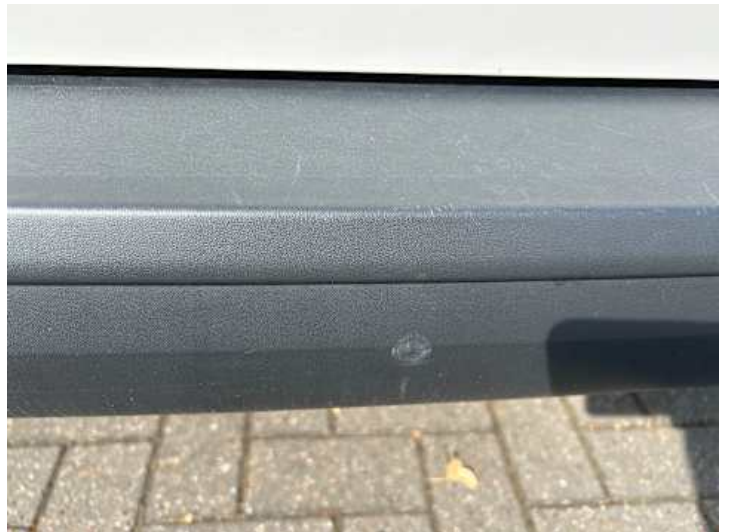
Stoßstange hinten (Spaltmaße ungenau, Lackschaden, Verformung, Riss/Bruch)

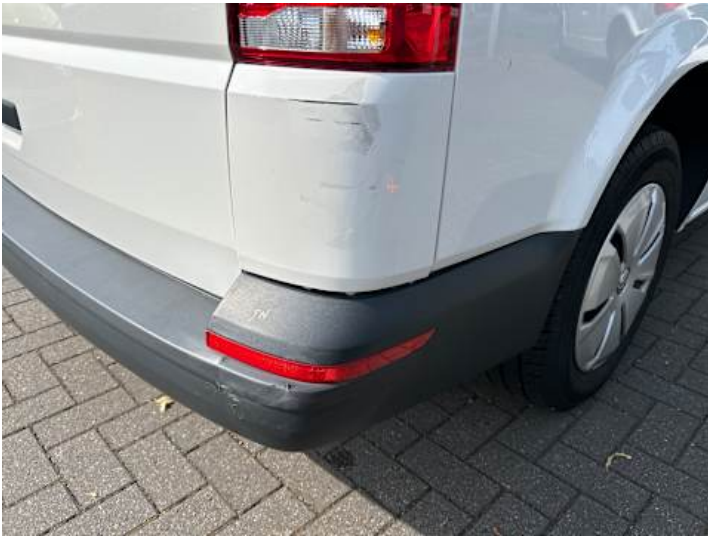
Stoßstange hinten (Spaltmaße ungenau, Lackschaden, Verformung, Riss/Bruch)

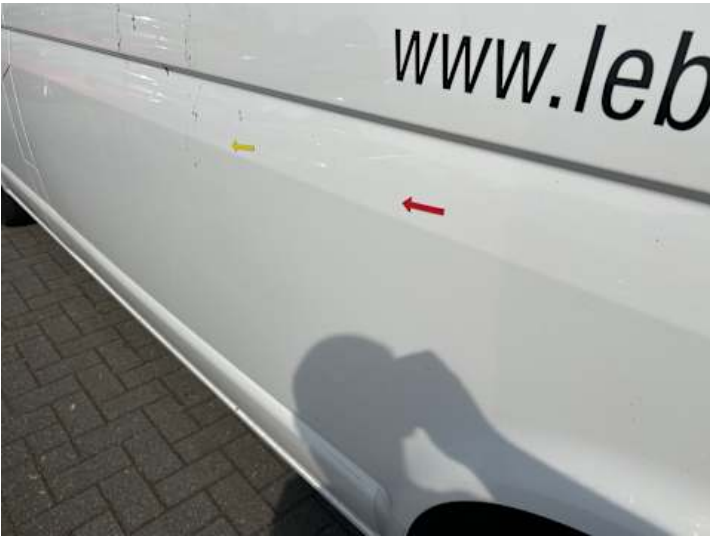
Seitenteil hinten links (Delle)

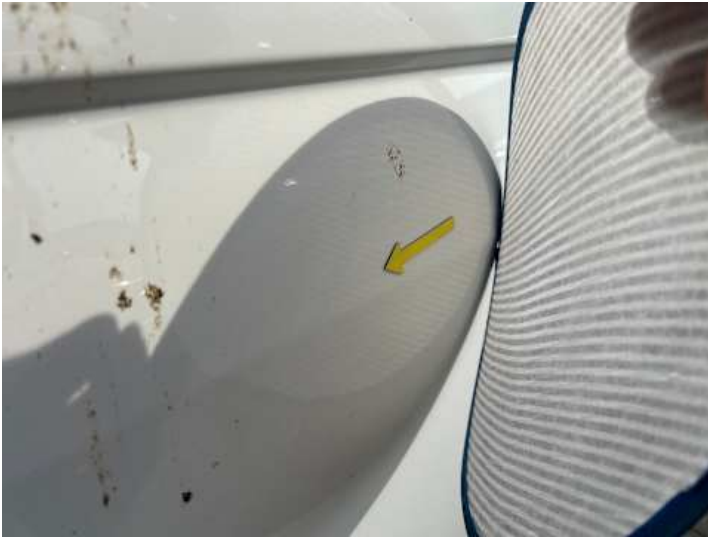
Seitenteil hinten links (Delle)

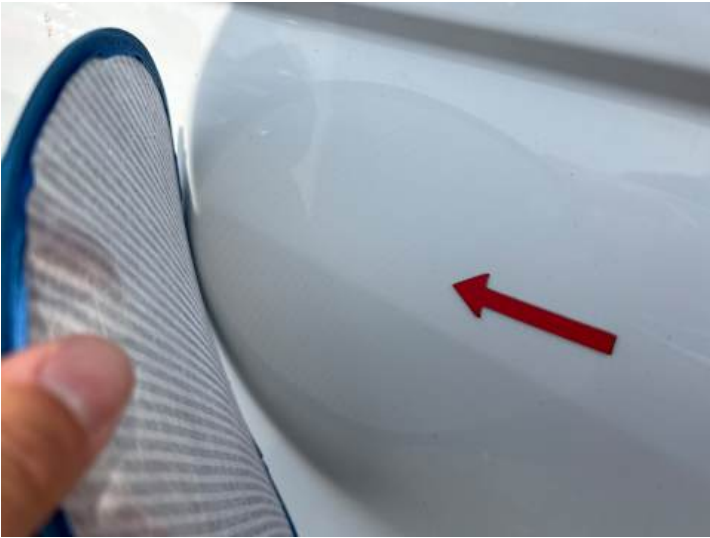
Seitenteil hinten links (Delle)

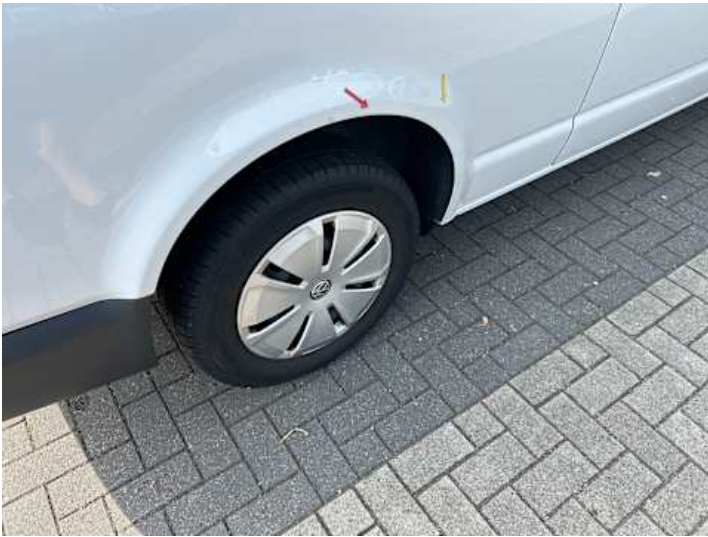
Seitenteil hinten rechts (Kratzer, Verformung)

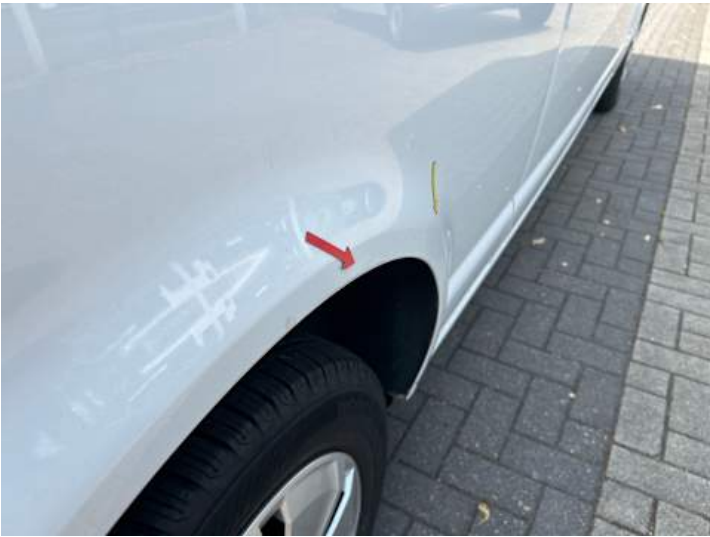
Seitenteil hinten rechts (Kratzer, Verformung)

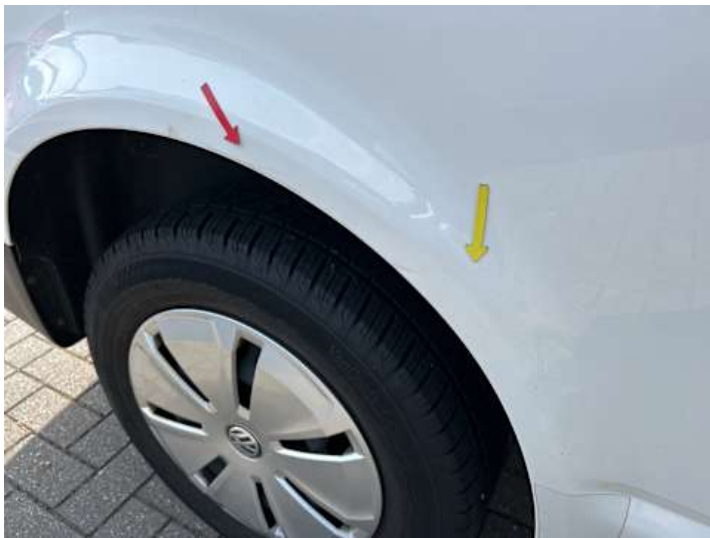
Seitenteil hinten rechts (Kratzer, Verformung)

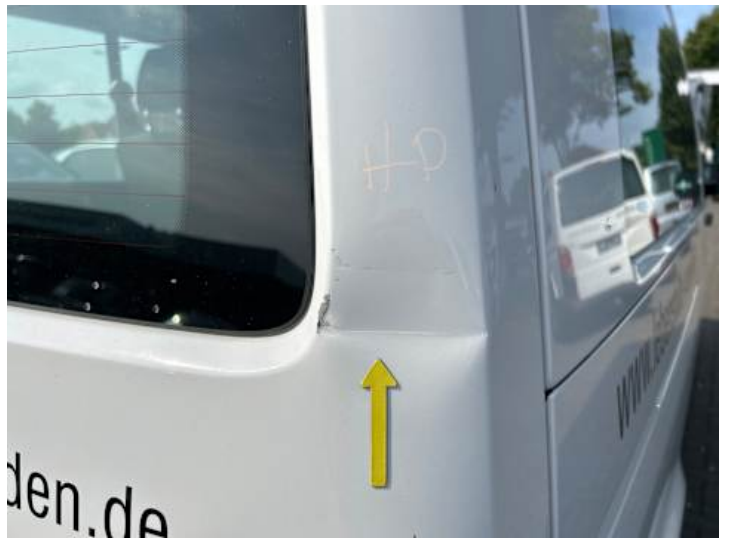
Heckklappe (Kratzer, Verformung)

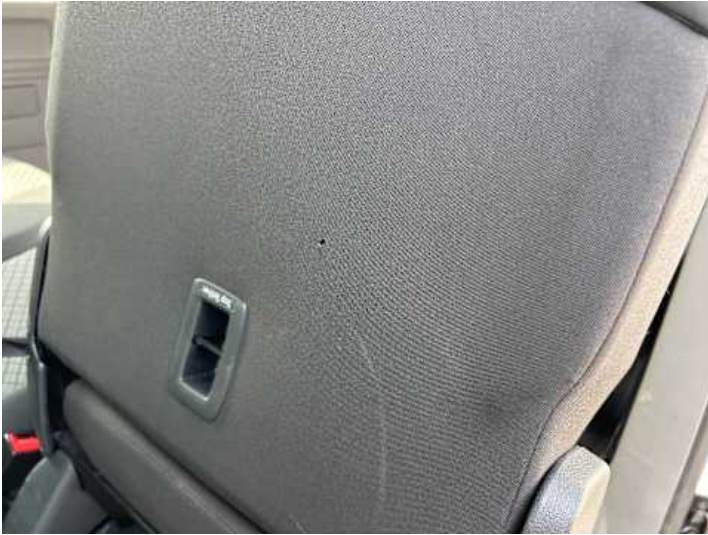
Innenraum (Kratzer, Brandloch)

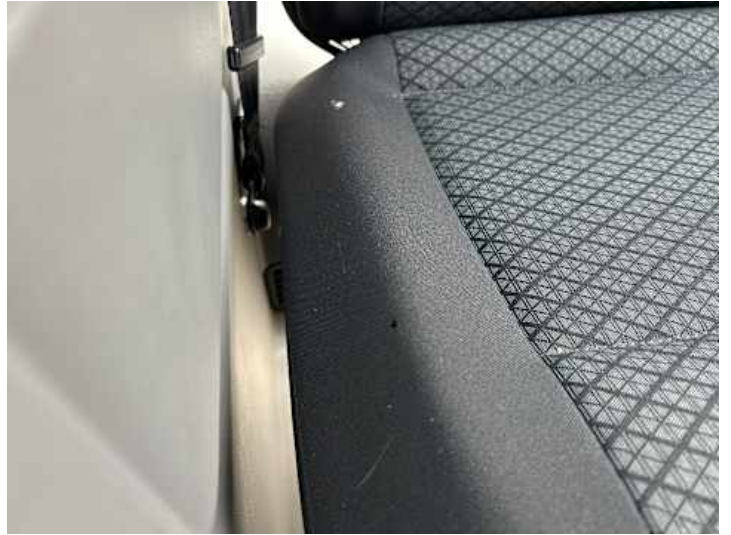
Innenraum (Kratzer, Brandloch)

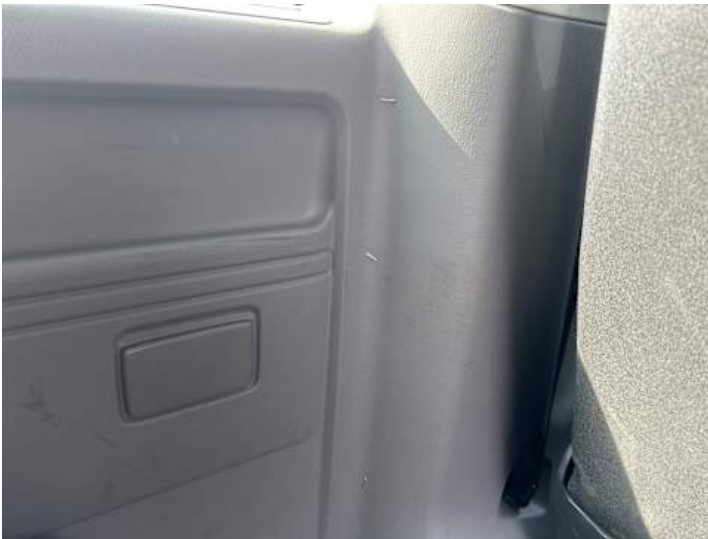
Innenraum (Kratzer, Brandloch)

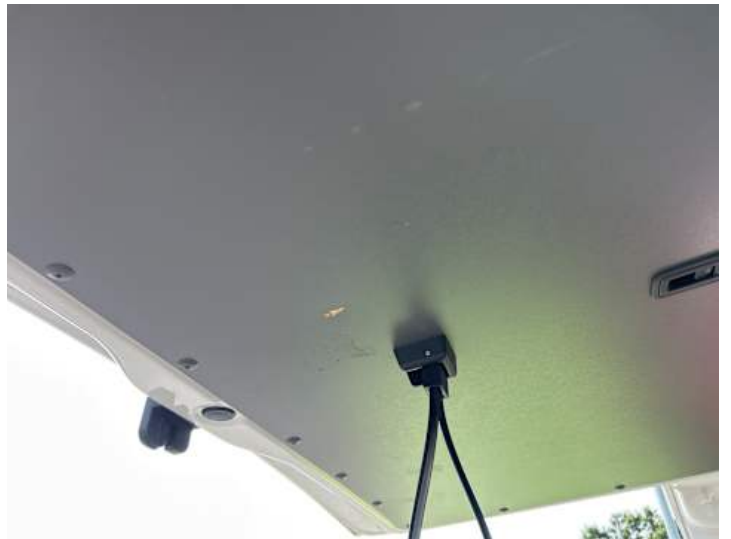
Innenraum (Kratzer, Brandloch)

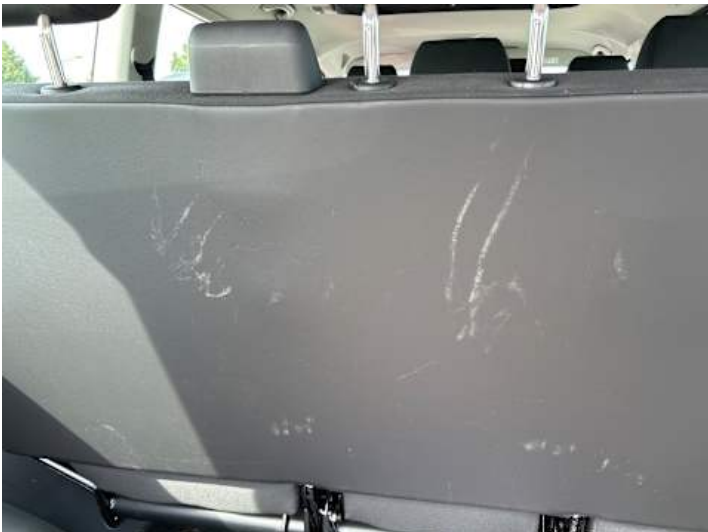
Innenraum (Kratzer, Brandloch)

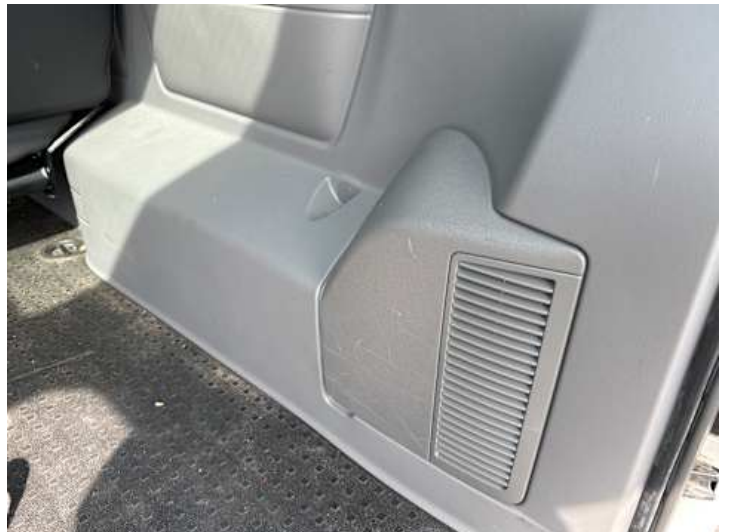
Innenraum (Kratzer, Brandloch)
