## Ford EcoSport Trend

EZ 05/2016 | Geländewagen | Benzin | Schaltgetriebe | 109.896km

Fahrzeug aufgenommen am: 01.06.2026

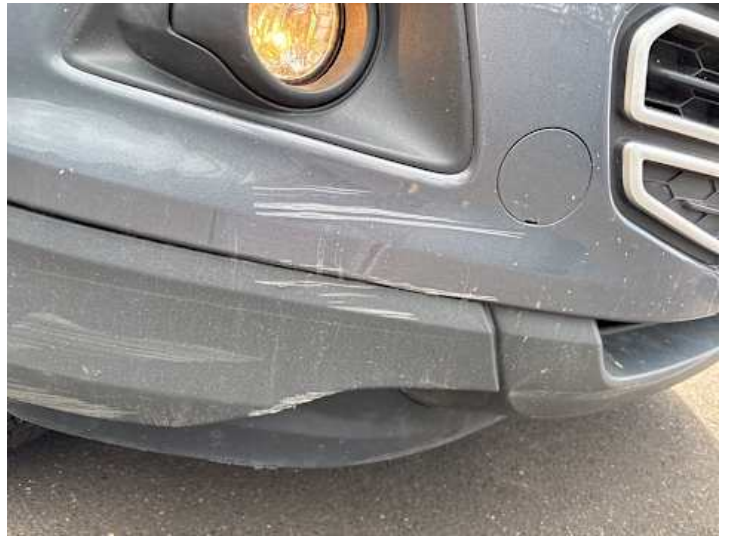
Stoßstange vorne (Kratzer, Lackschaden)

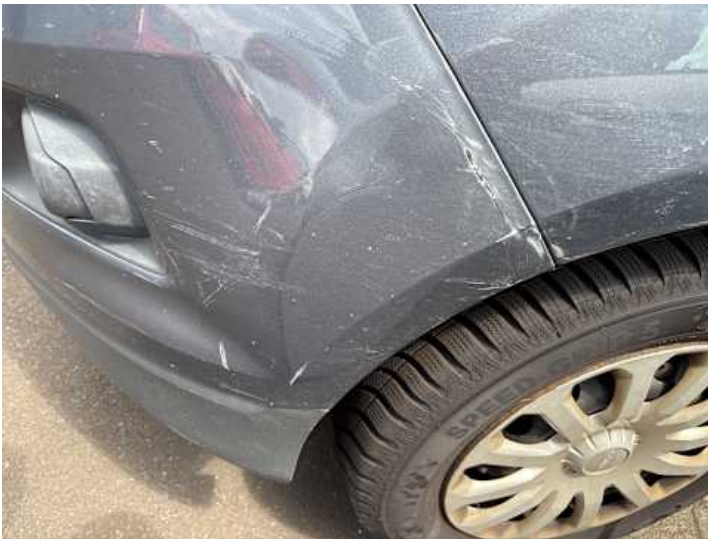
Stoßstange vorne (Kratzer, Lackschaden)

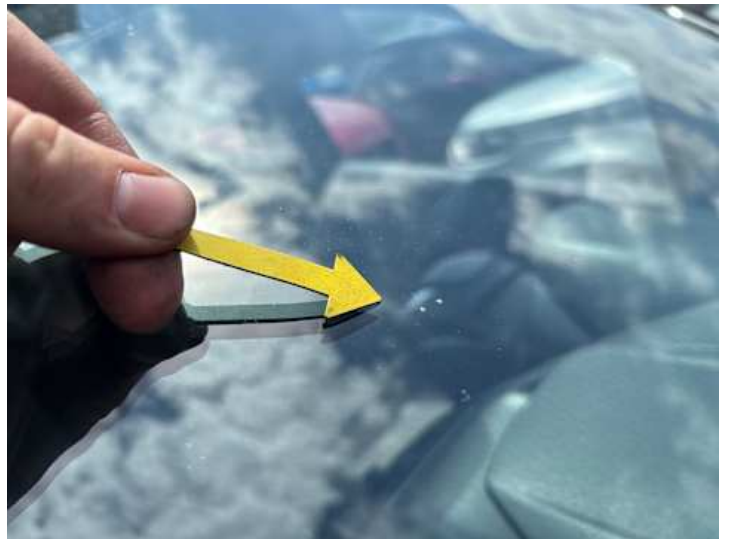
Windschutzscheibe (Steinschlag)

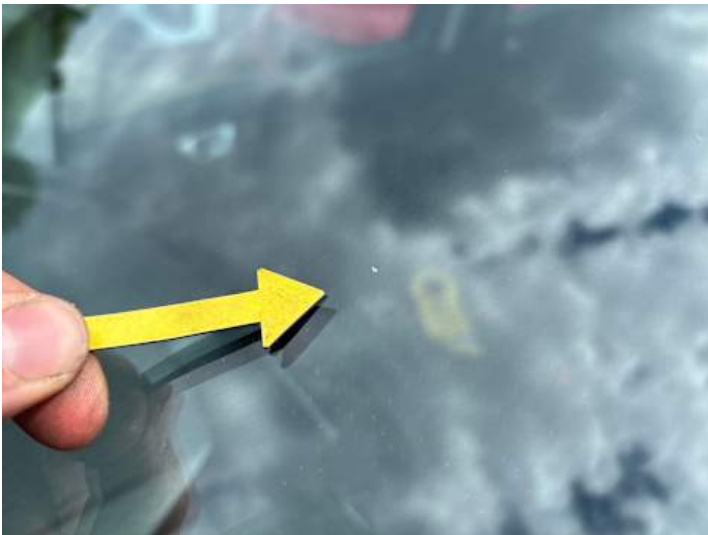
Windschutzscheibe (Steinschlag)

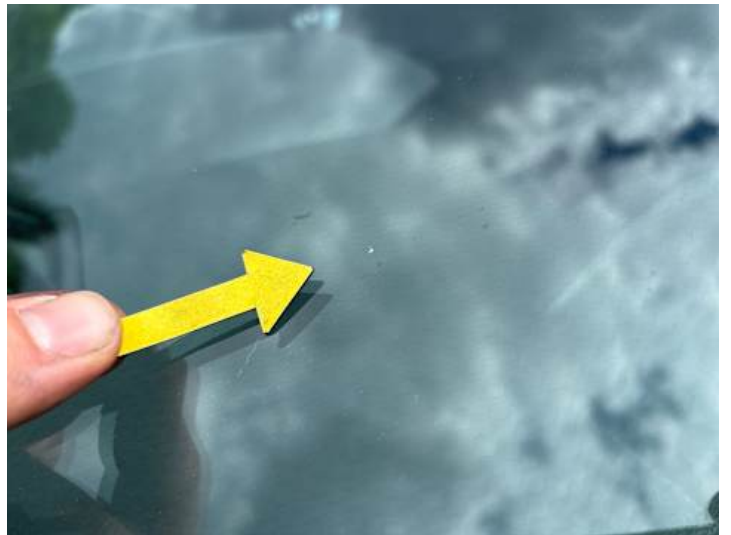
Windschutzscheibe (Steinschlag)

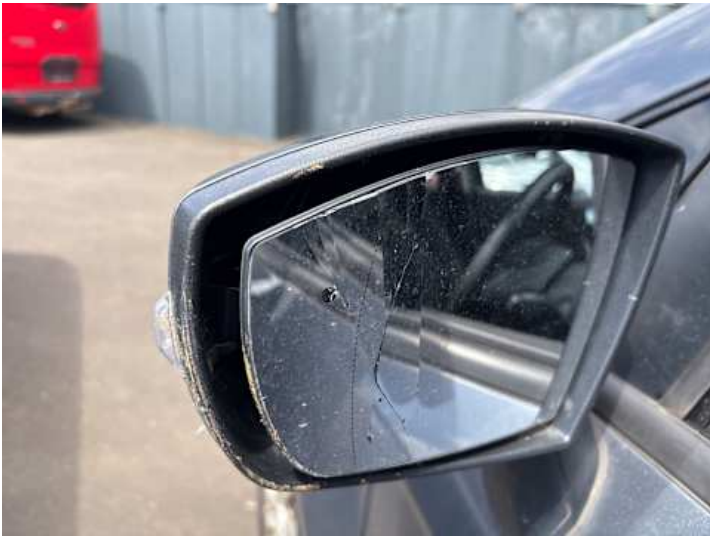
Fahrtür (Riss/Bruch)

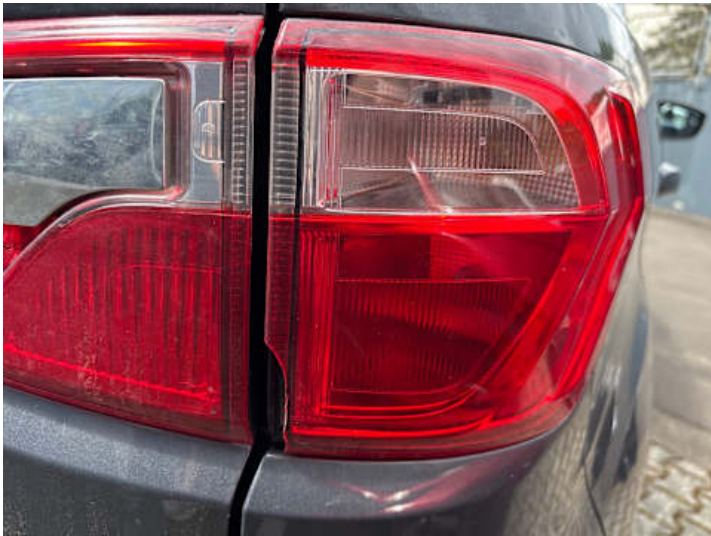
Rücklicht (rechts) (Riss/Bruch)

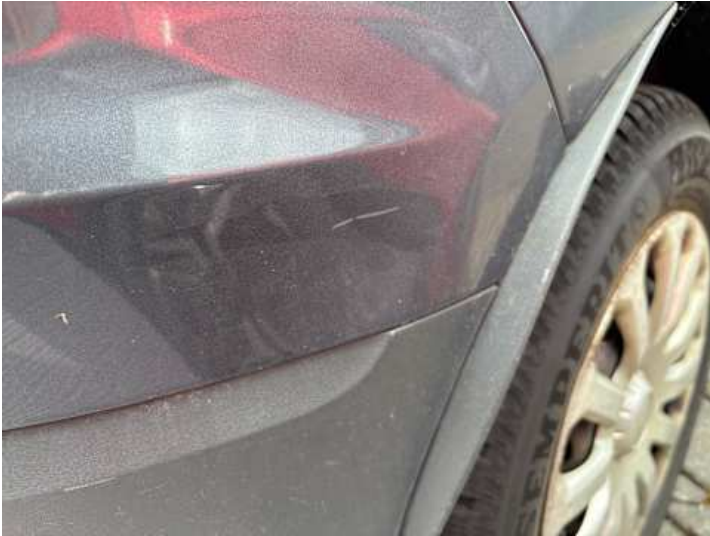
Stoßstange hinten (Kratzer)

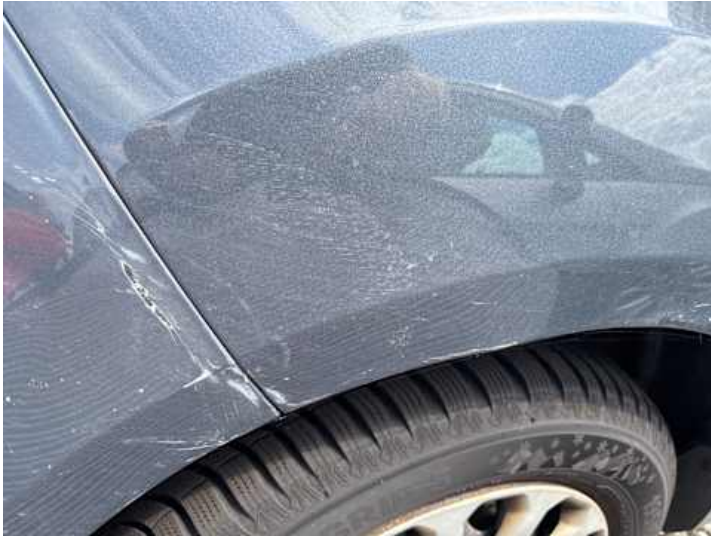
Kotflügel vorne links (Verformung)

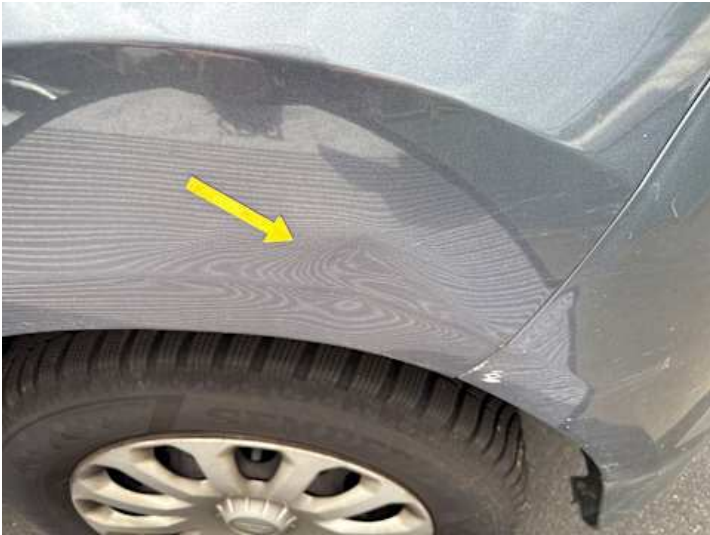
Kotflügel vorne rechts (Verformung)

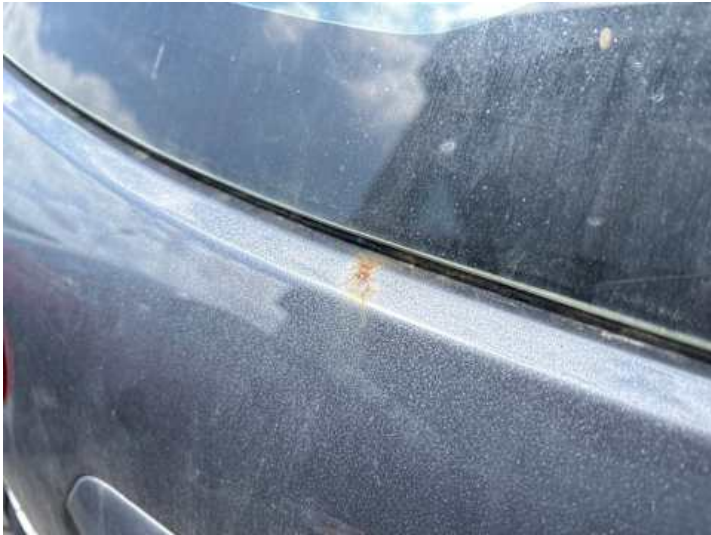
Heckklappe (Rost)

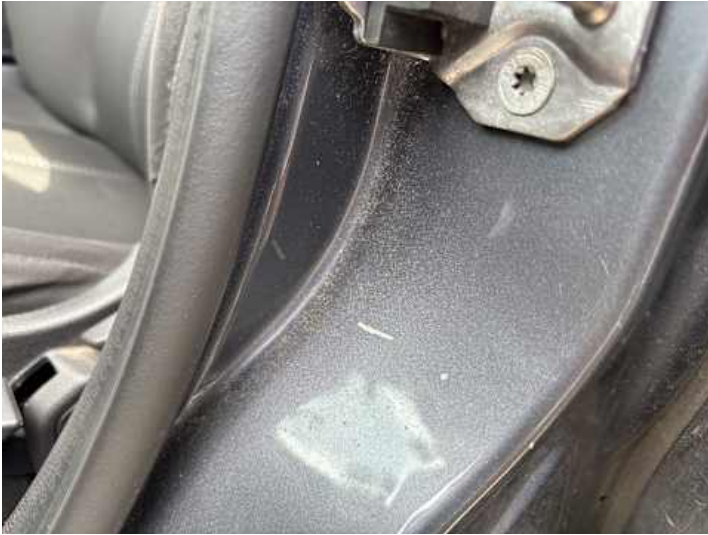
Innenraum (Kratzer)
