## Ford Mondeo Futura X

EZ 02/2007 | Kombi | Benzin | Schaltgetriebe | 177.092km  
Besteuerung: Differenzbesteuert (§25a UStG)  
Fahrzeugstandort: 38\*\*\*  
Fahrzeug aufgenommen am: 17.08.2026

# Hinweise zum Zustandsbericht

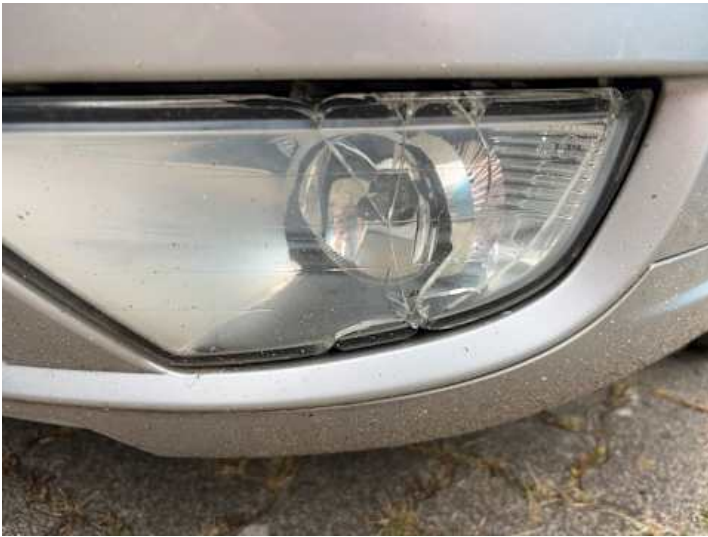
Stoßstange vorne (Riss/Bruch)

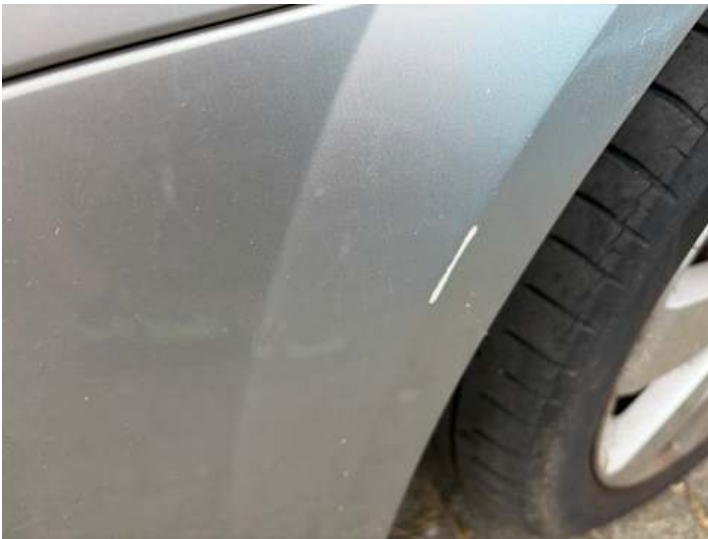
Stoßstange vorne (Kratzer)

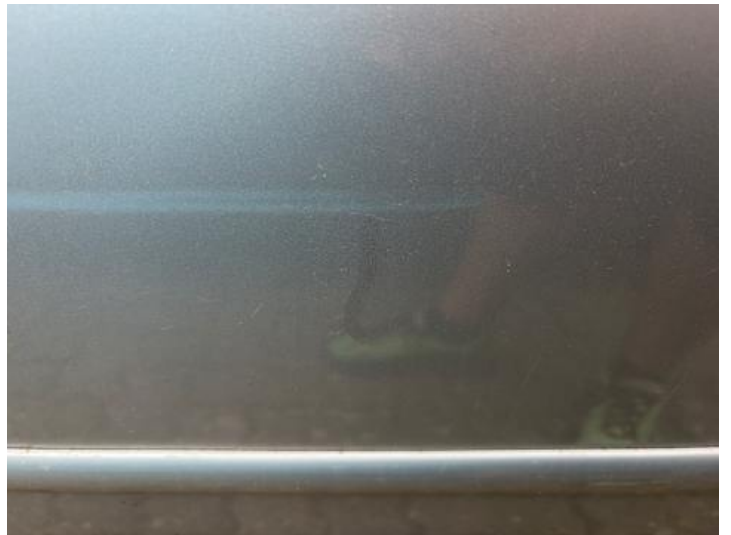
Fahrtür (Ausgeblichen/Matt)

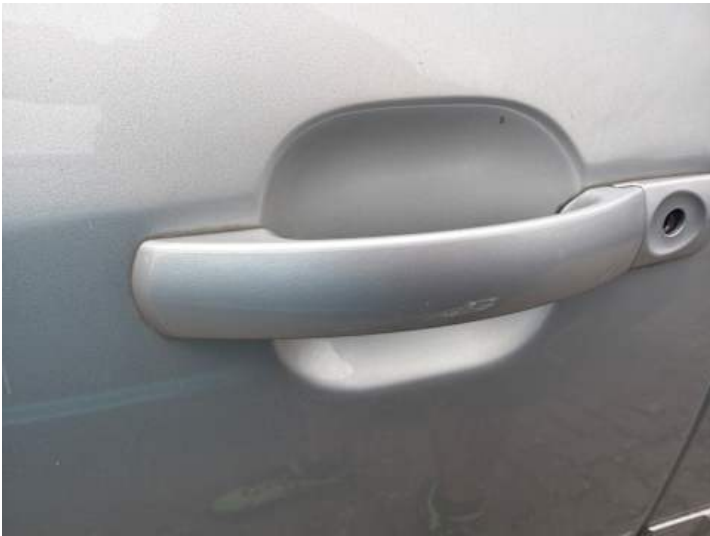
| Fahrzeugteil | Lackschichtdicke (in µm) | Fahrzeugteil | Lackschichtdicke (in µm) |
|---|---|---|---|
| Fahrertür | 850 <div></div> | Beifahrertür | 150 |

Fahrertür (Kratzer)

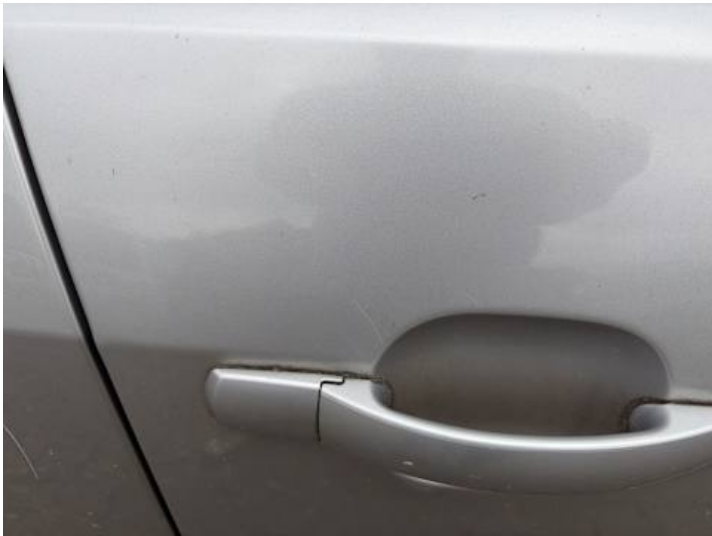
Beifahrertür (Kratzer)

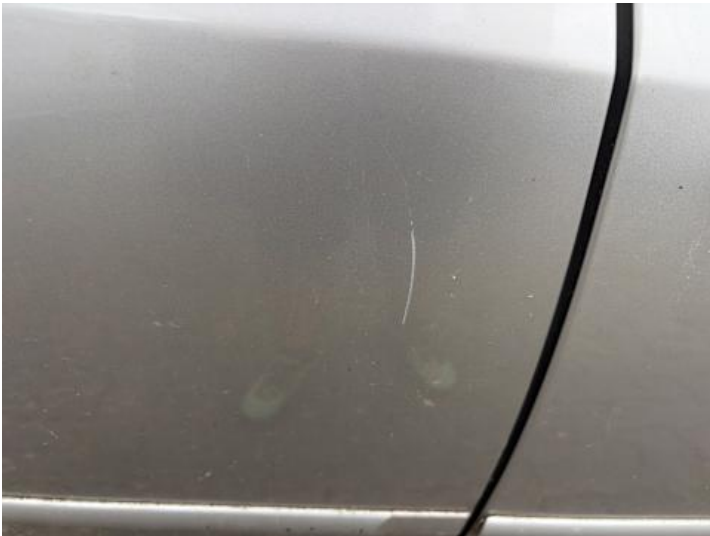
Türe hinten rechts (Kratzer)

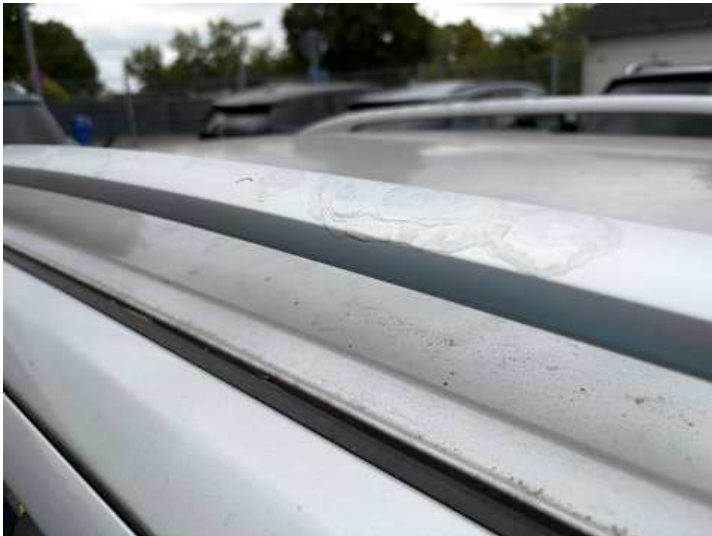
Dach (Lackschaden)

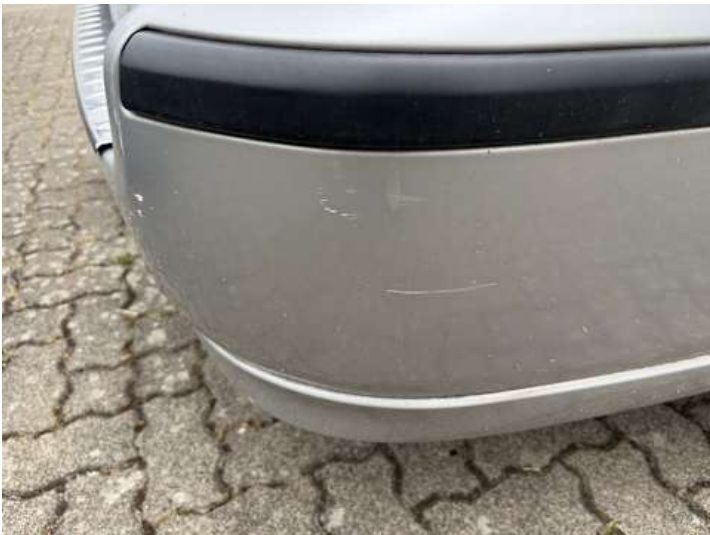
Stoßstange hinten (Kratzer)

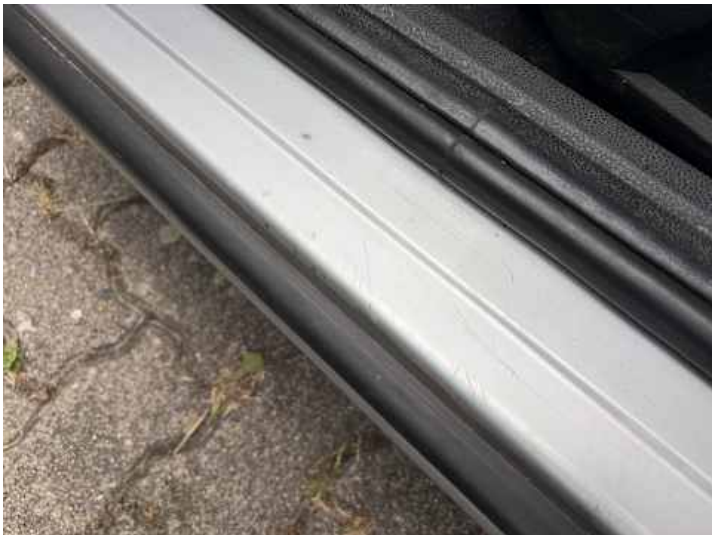
Schweller links (Kratzer)

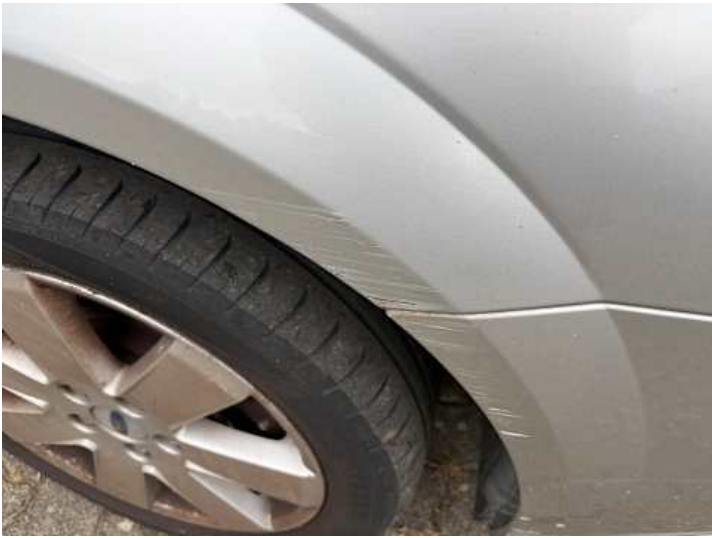
Kotflügel vorne rechts (Kratzer)

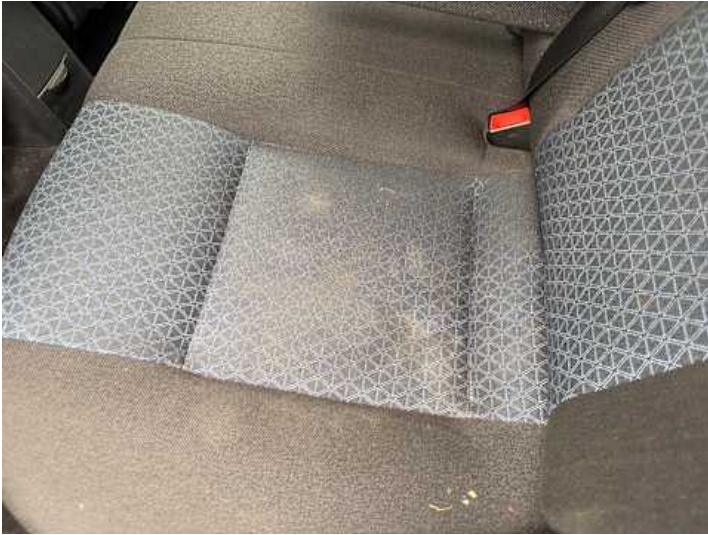
Innenraum (Verschmutzung)

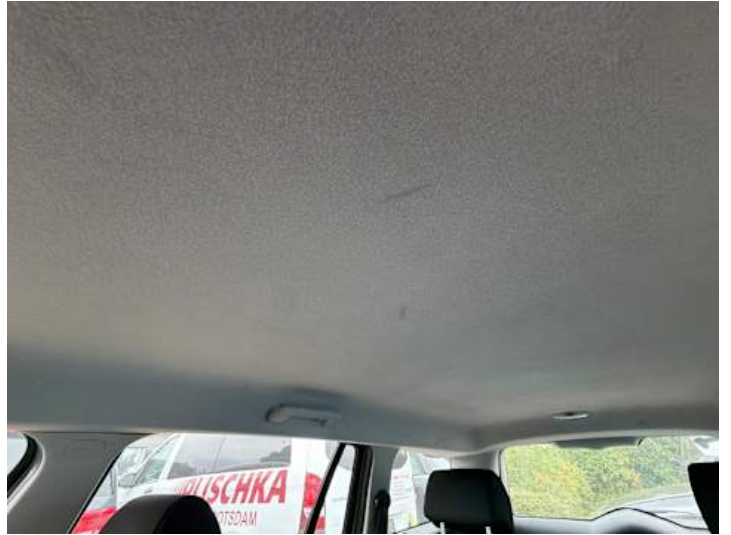
Innenraum (Verschmutzung)
