## Mercedes-Benz B 200 CDI

EZ 12/2012 | Van | Diesel | Automatikgetriebe | 205.544km  
Besteuerung: Differenzbesteuert (§25a UStG)  
Fahrzeugstandort: 33\*\*\*  
Fahrzeug aufgenommen am: 10.06.2026

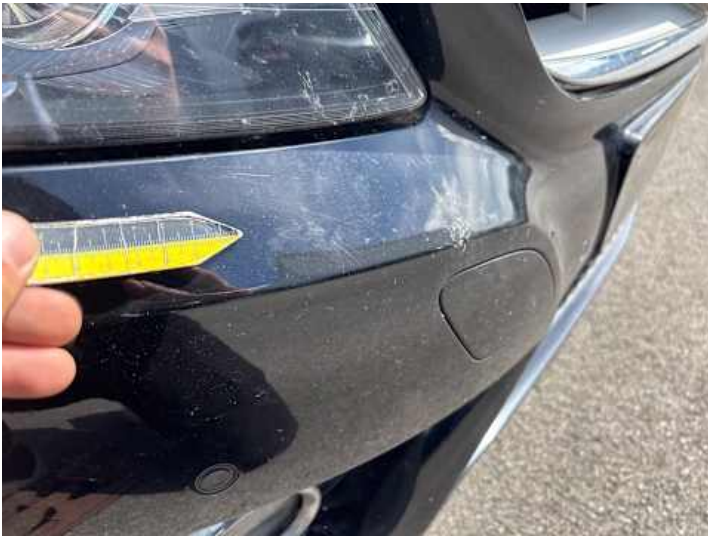
Stoßstange vorne (Lackschaden)

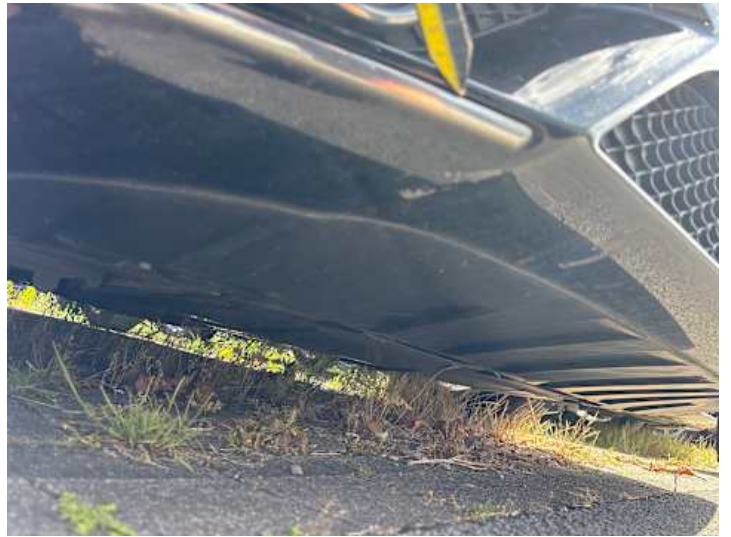
Stoßstange vorne (Lackschaden)

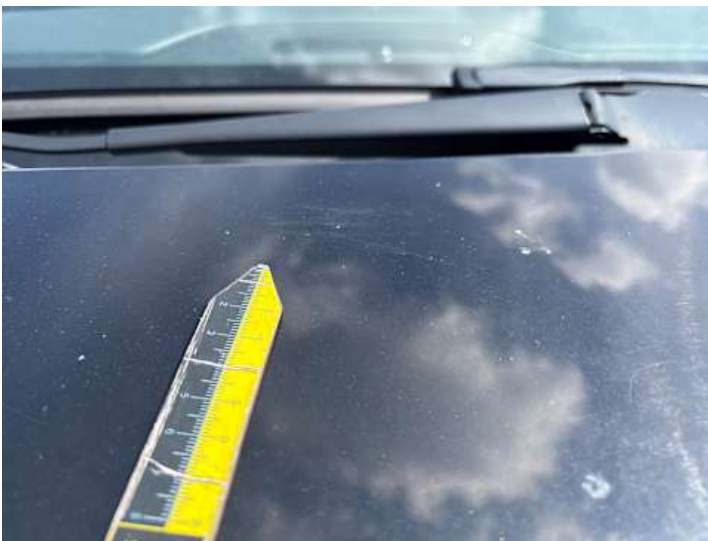
Motorhaube (Lackschaden)

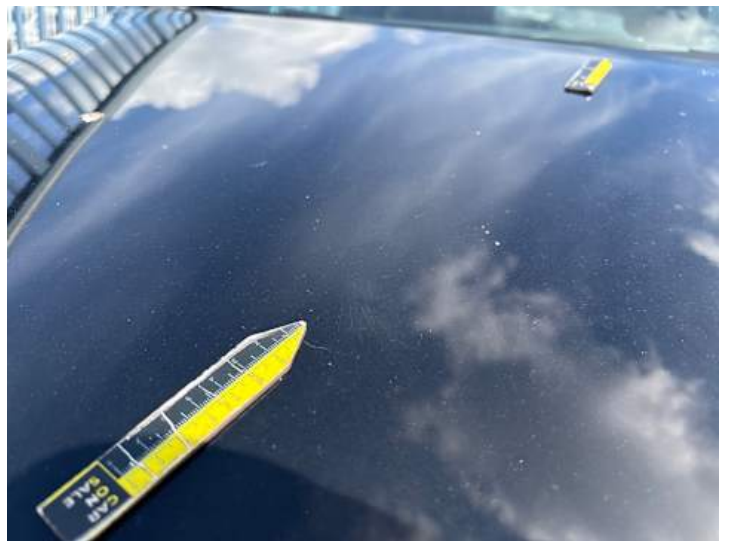
Motorhaube (Lackschaden)

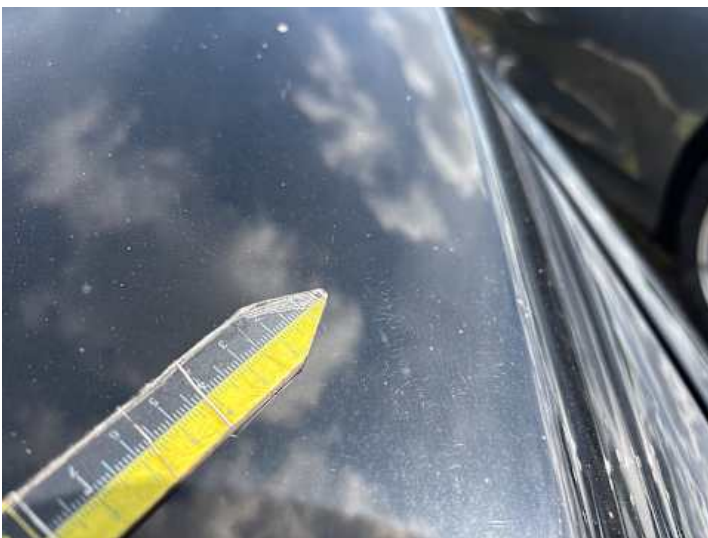
Motorhaube (Lackschaden)

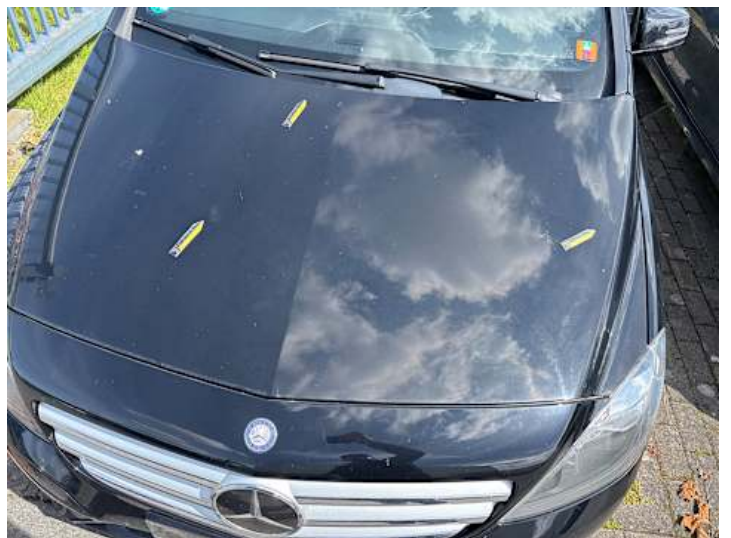
Motorhaube (Lackschaden)

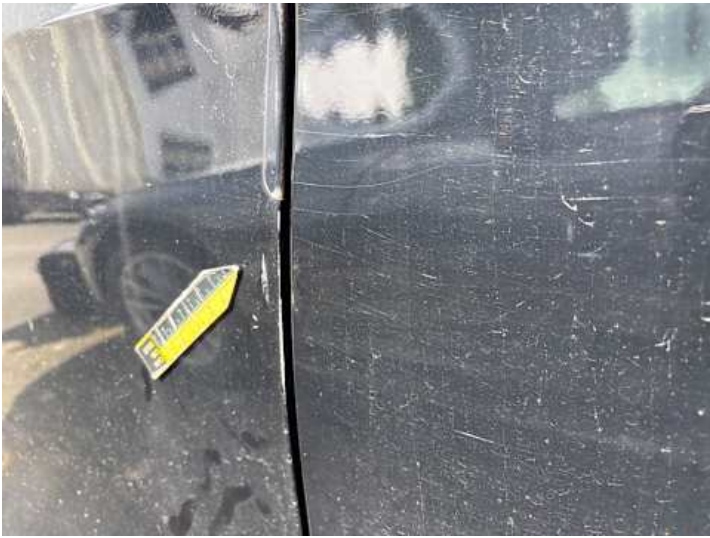
Fahrtür (Kratzer)

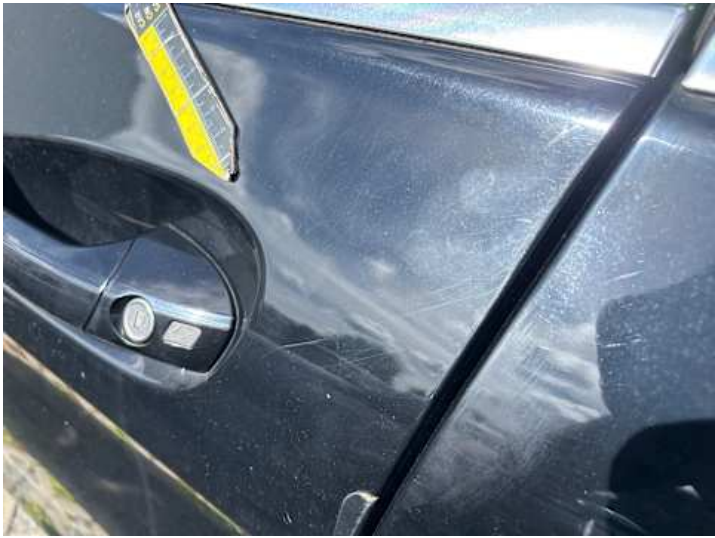
Fahrtür (Kratzer)

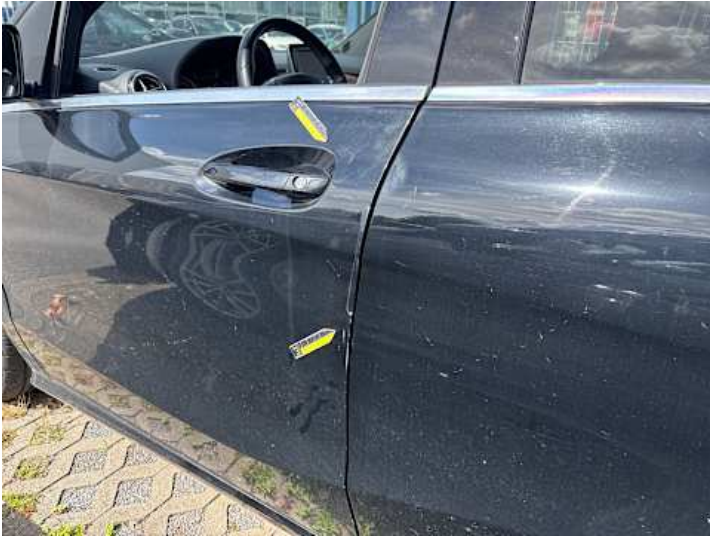
Fahrtür (Kratzer)

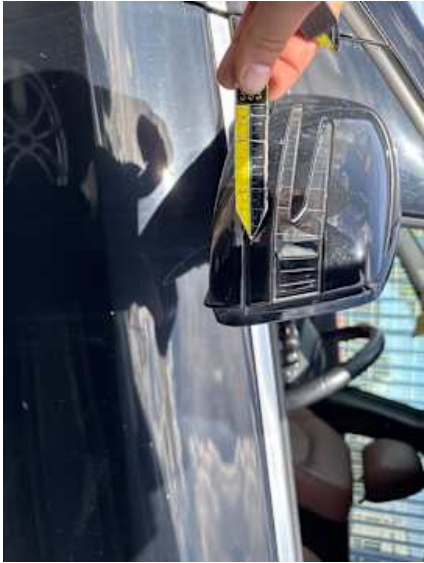
Fahrtür (Lackschaden)

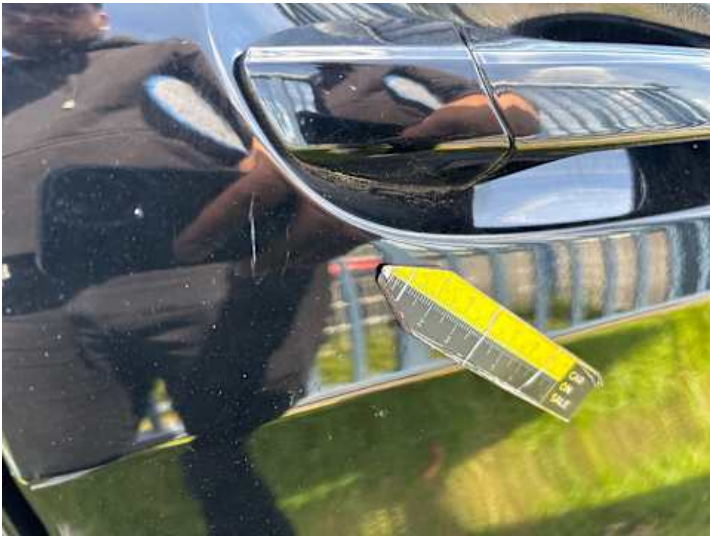
Beifahrtür (Kratzer)

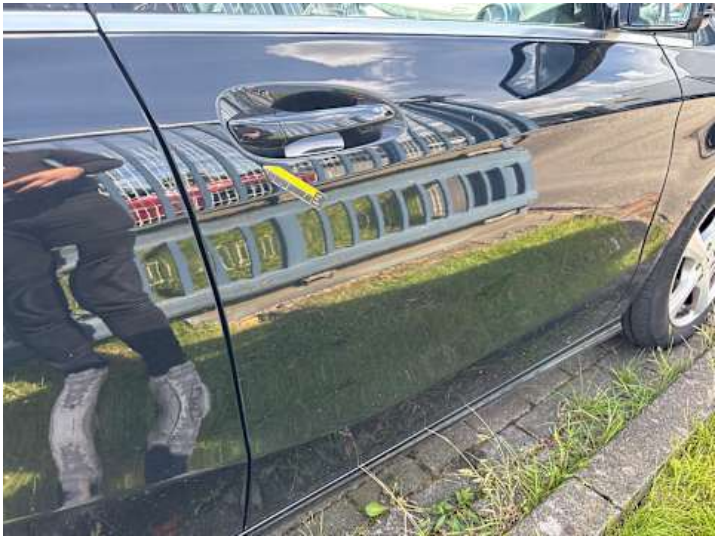
Beifahrtür (Kratzer)

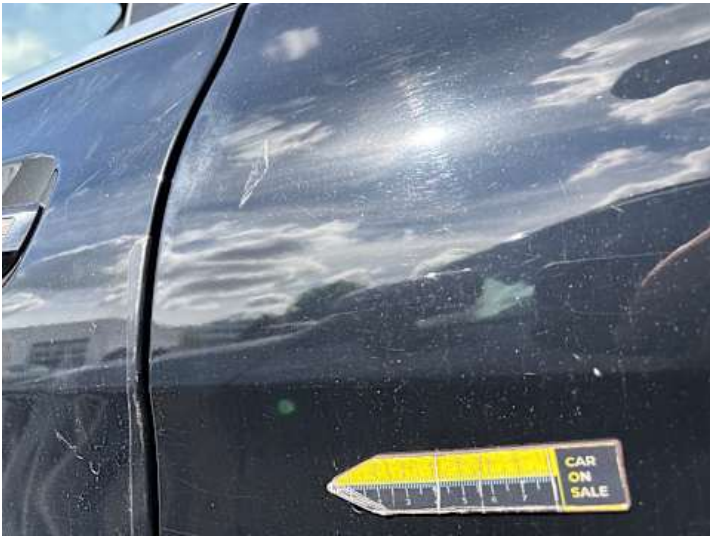
Türe hinten links (Lackschaden, Kratzer)

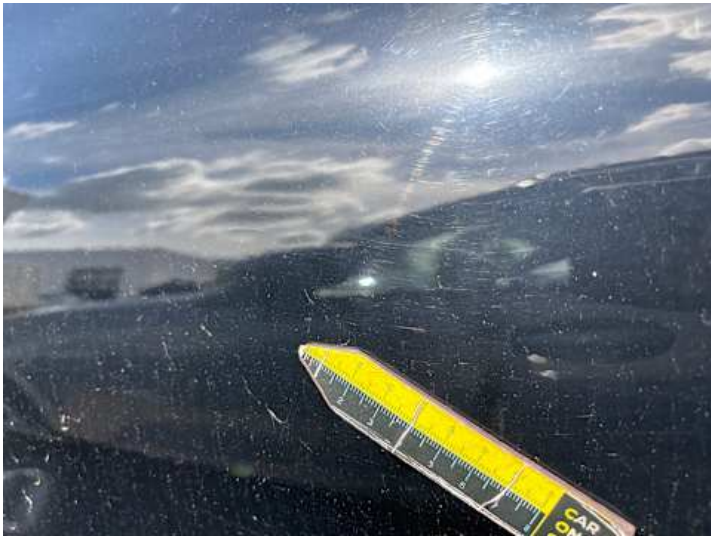
Türe hinten links (Lackschaden, Kratzer)

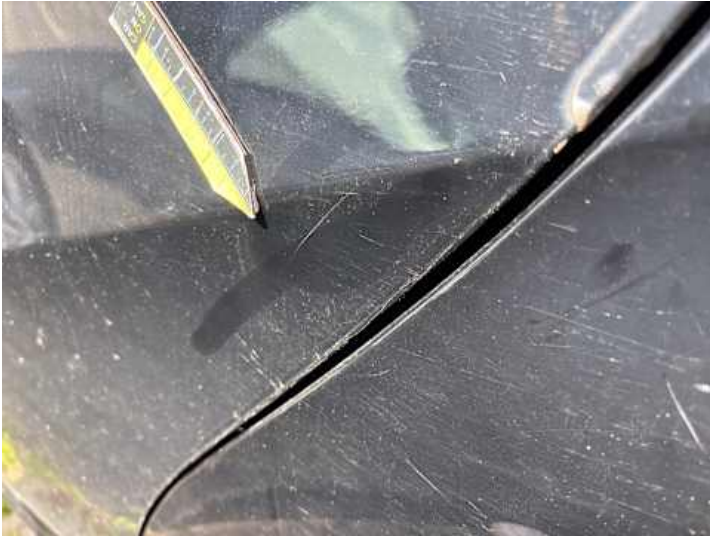
Türe hinten links (Lackschaden, Kratzer)

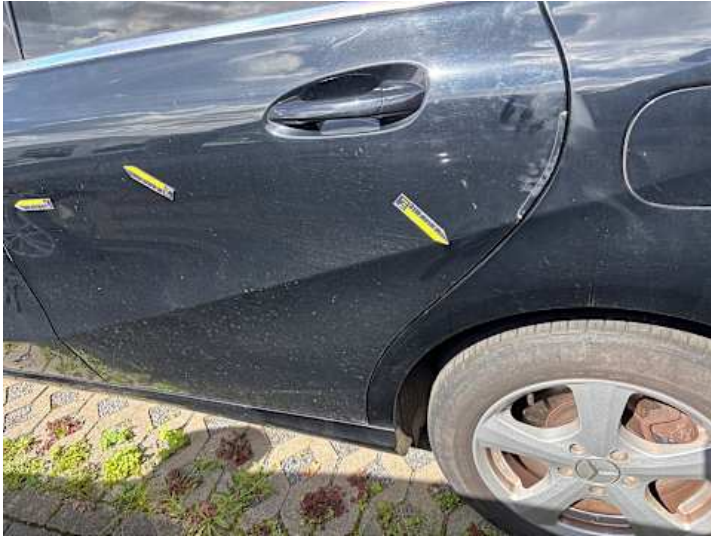
Türe hinten links (Lackschaden, Kratzer)

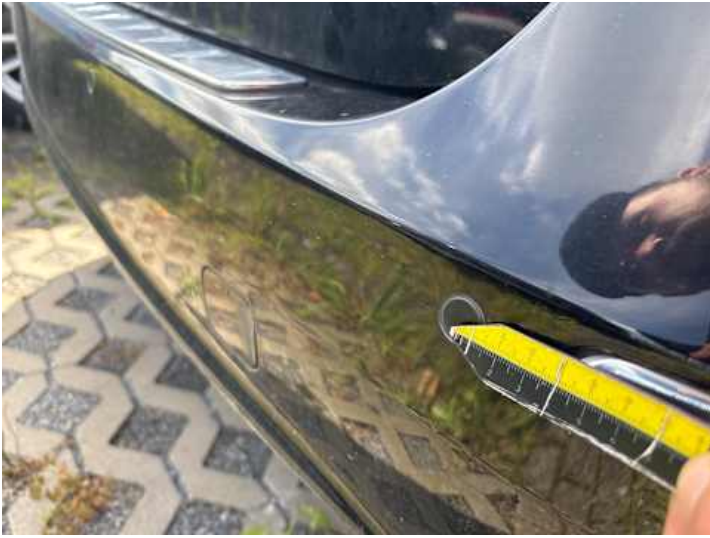
Stoßstange hinten (Lackschaden)

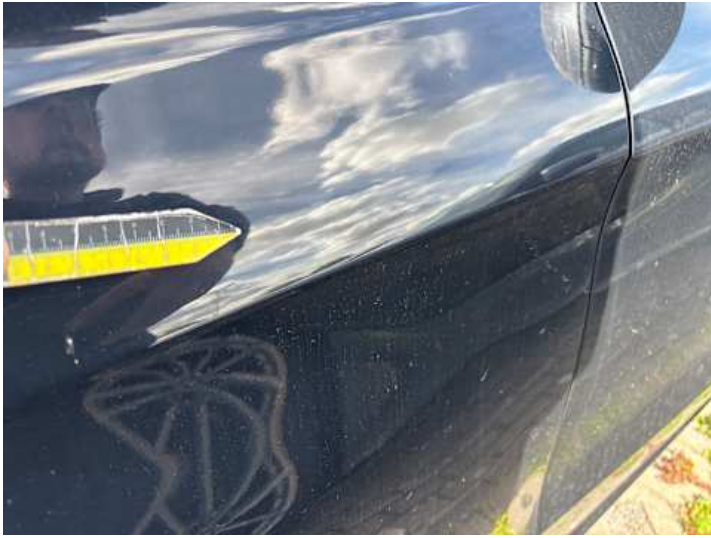
Kotflügel vorne links (Kratzer)

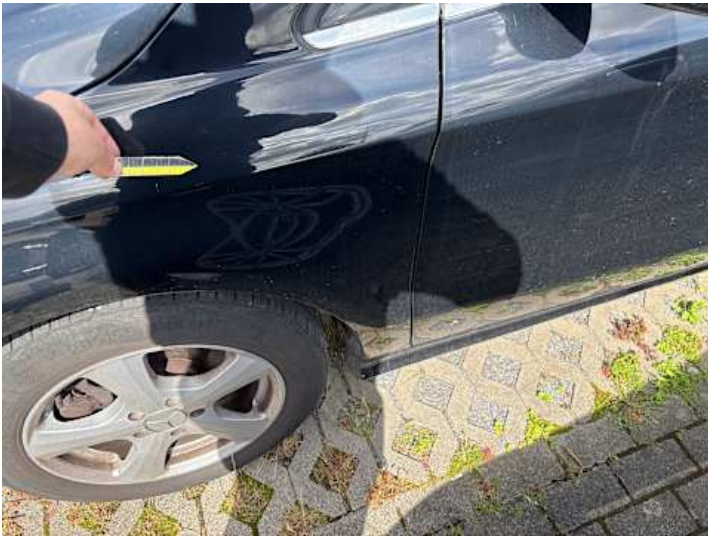
Kotflügel vorne links (Kratzer)

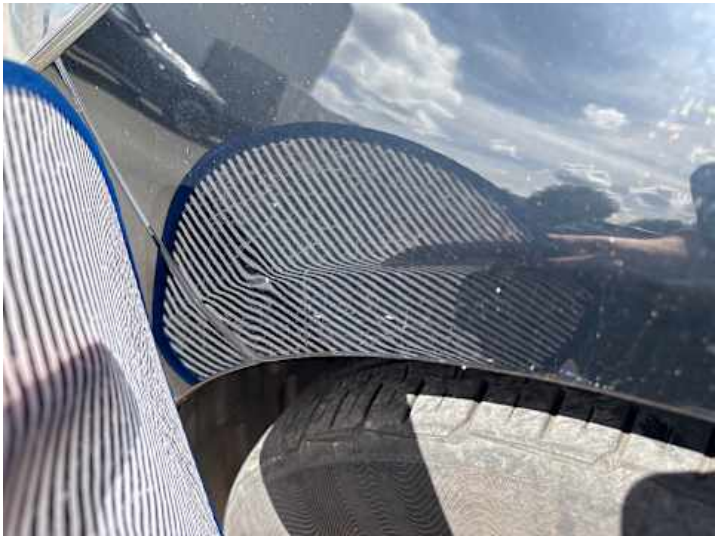
Kotflügel vorne links (Lackschaden, Delle)

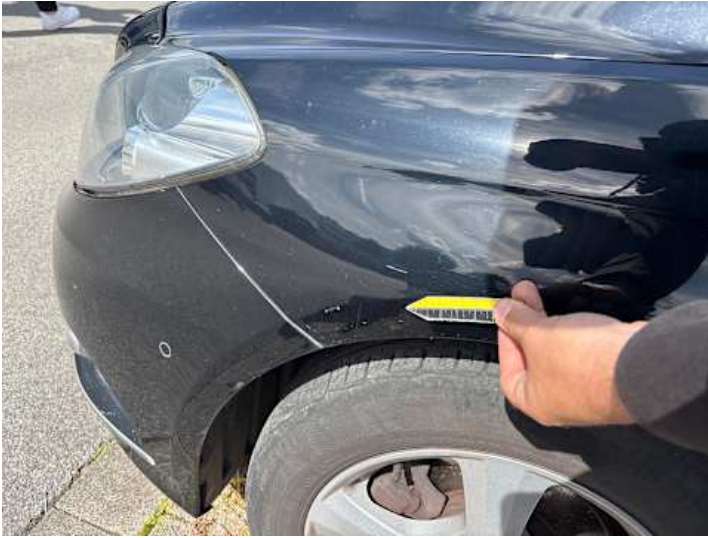
Kotflügel vorne links (Lackschaden, Delle)

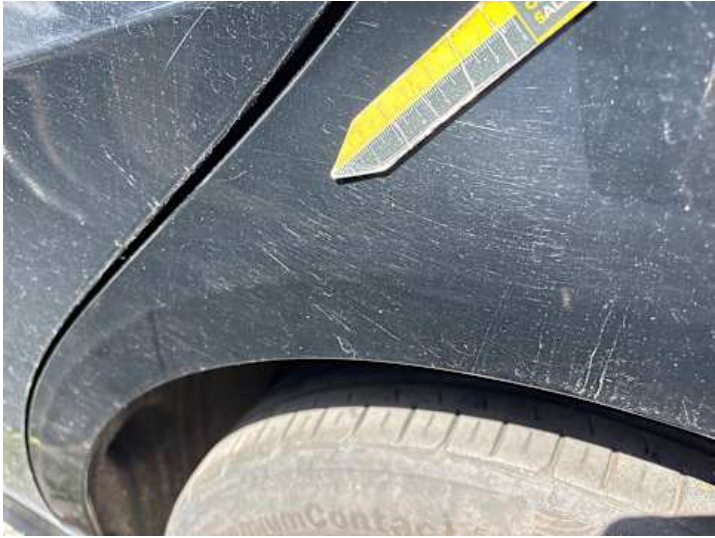
Seitenteil hinten links (Kratzer)

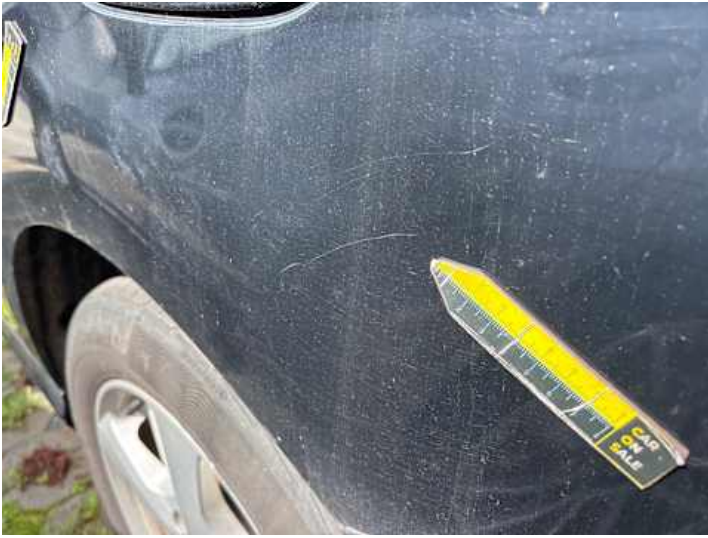
Seitenteil hinten links (Kratzer)

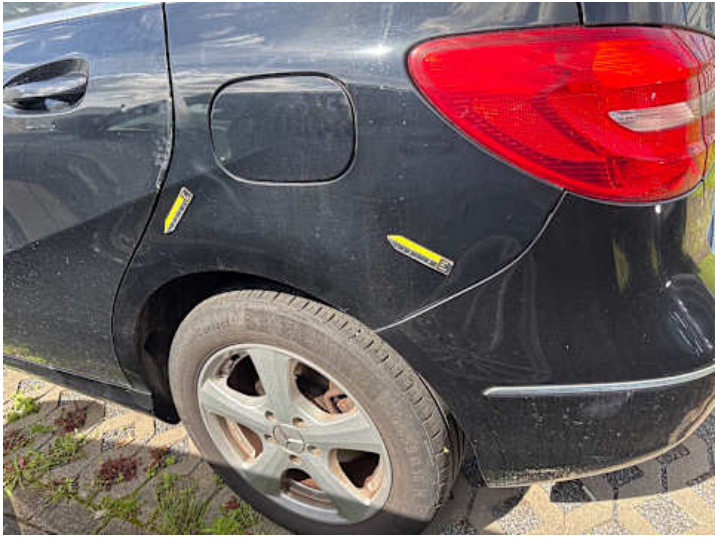
Seitenteil hinten links (Kratzer)

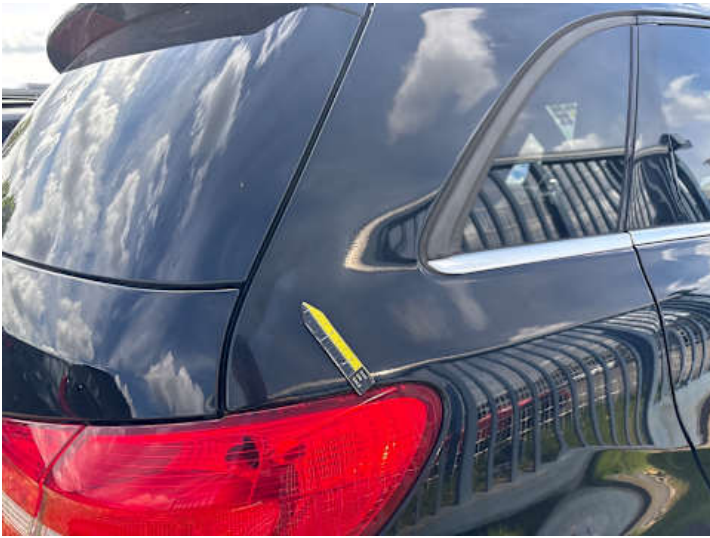
Seitenteil hinten rechts (Ausgeblichen/Matt)

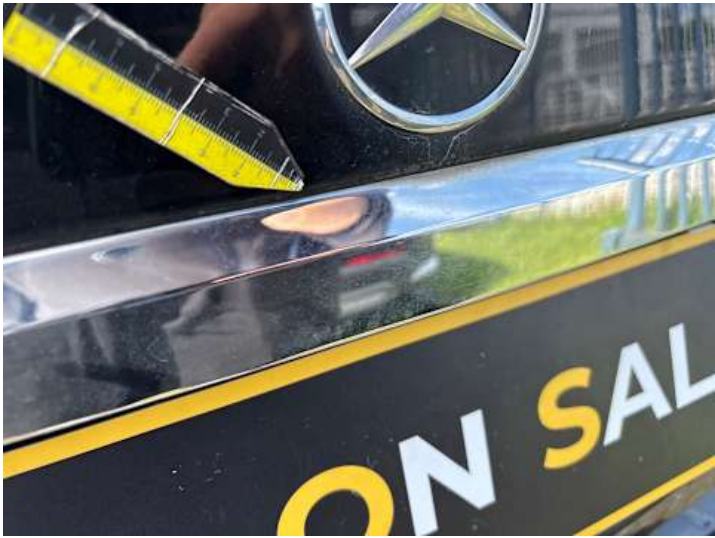
Heckklappe (Kratzer)

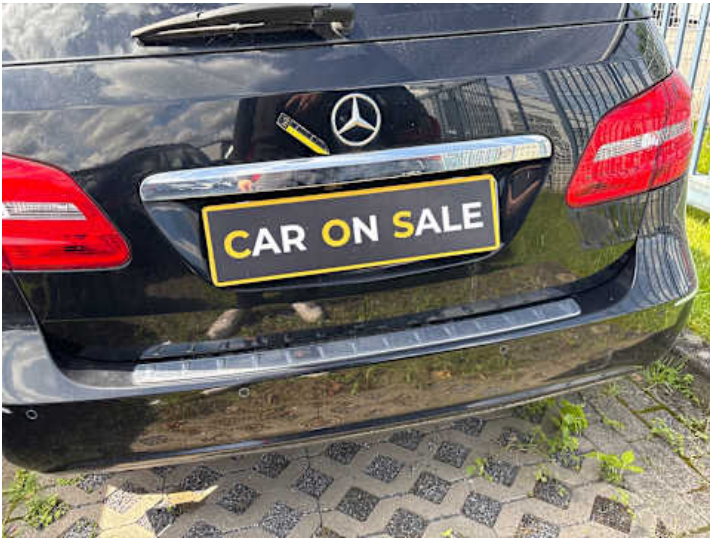
Heckklappe (Kratzer)

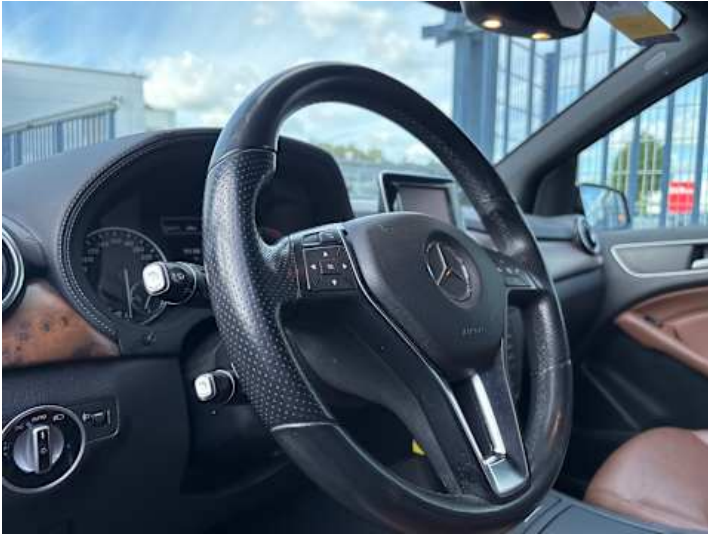
Innenraum (Verschleiß)

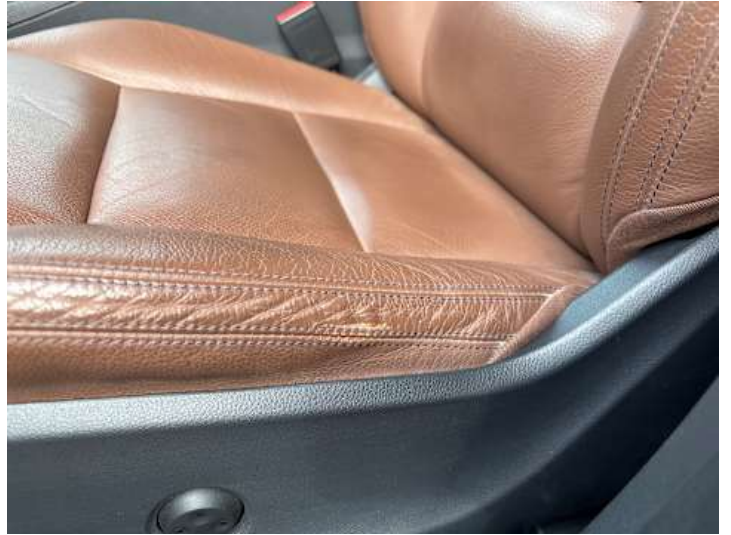
Innenraum (Verschleiß)

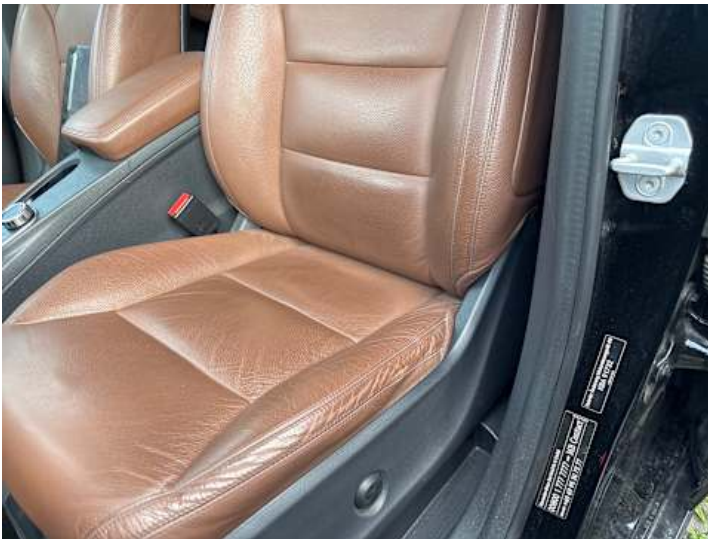
Innenraum (Verschleiß)
