## Volkswagen Amarok Highline DoubleCab 4Motion

EZ 06/2013 | Pritschenwagen/Pick-Up | Diesel | Automatikgetriebe | 219.368km

Fahrzeug aufgenommen am: 16.07.2026

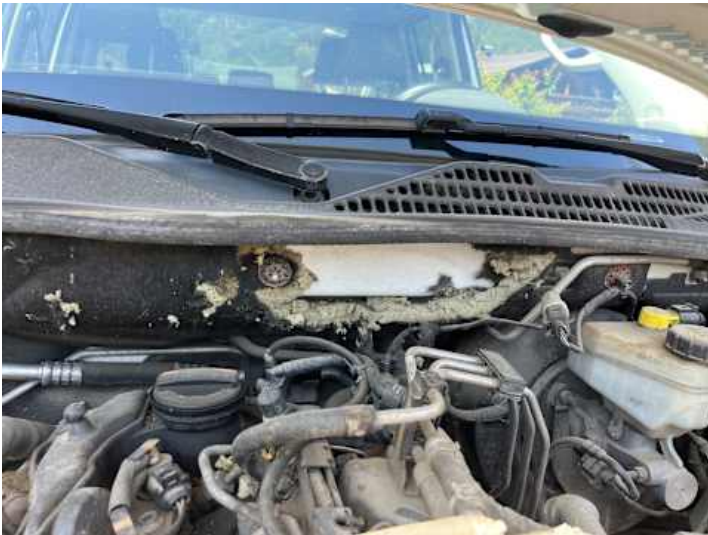
Motorhaube (Riss/Bruch)

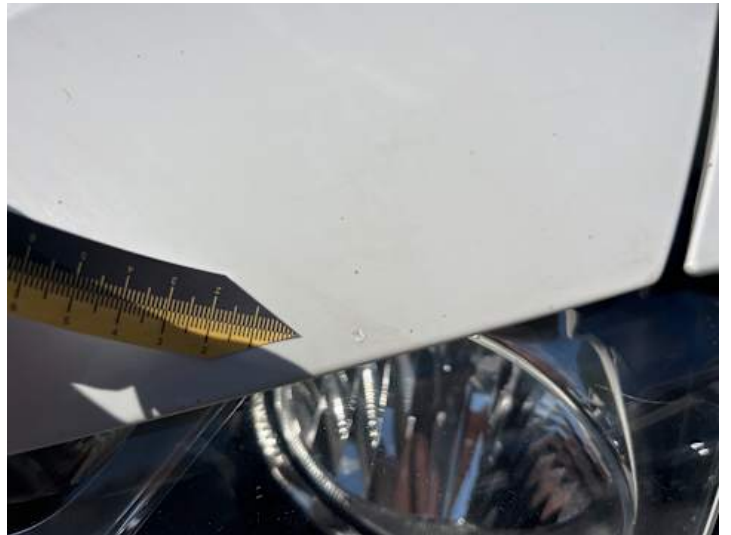
Motorhaube (Lackschaden, Unsachgemäß instand gesetzt)

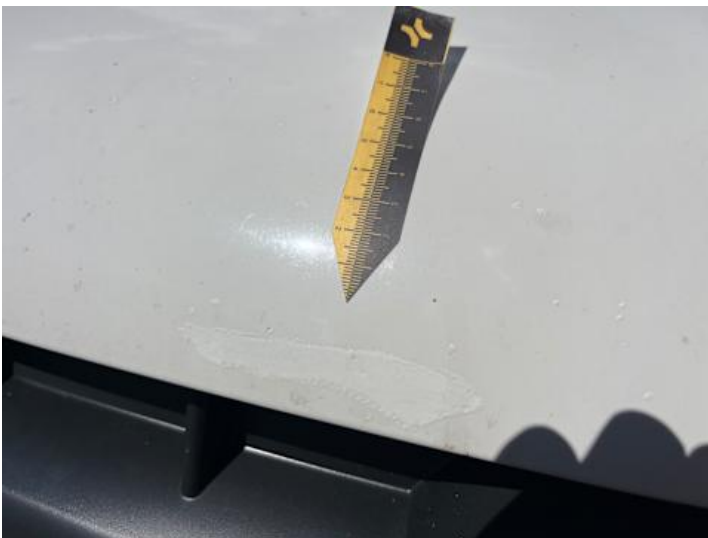
Motorhaube (Lackschaden, Unsachgemäß instand gesetzt)

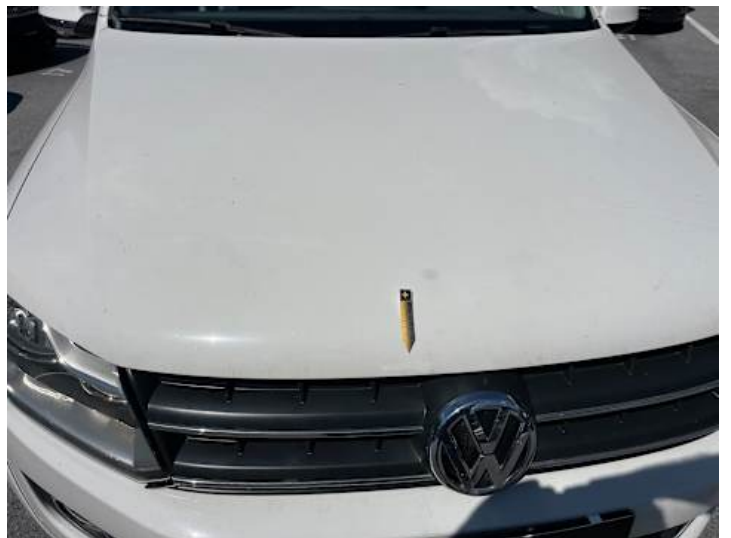
Motorhaube (Lackschaden, Unsachgemäß instand gesetzt)

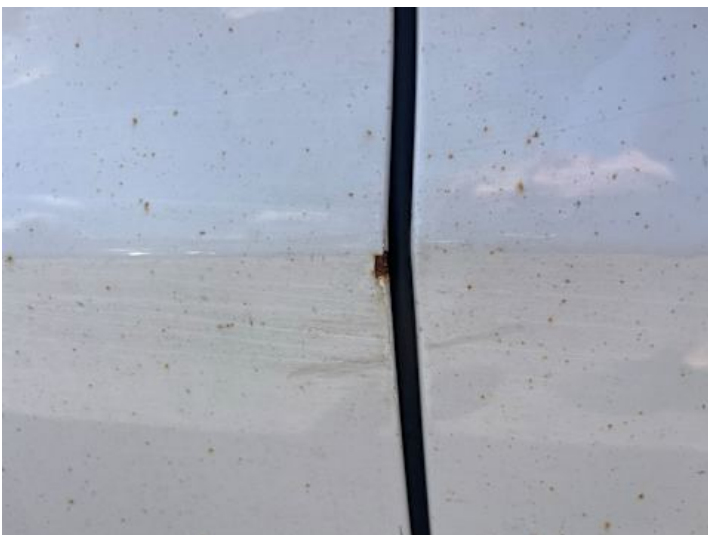
Fahrtür (Rost, Lackschaden)

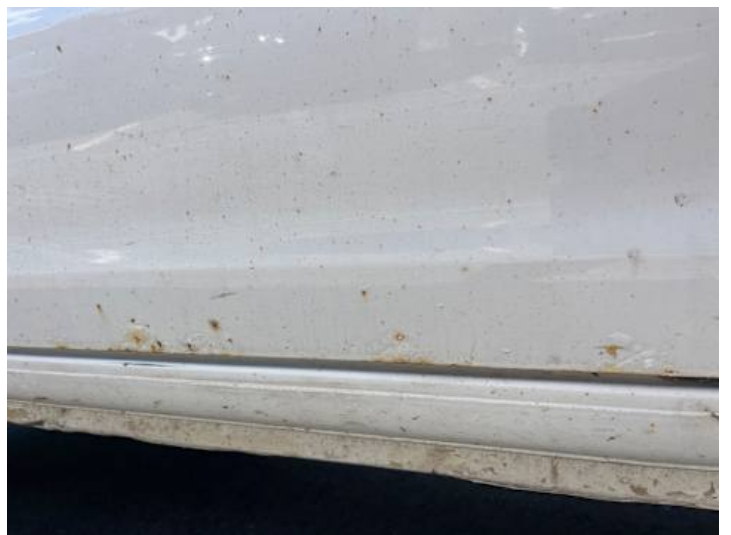
Fahrtür (Rost, Lackschaden)

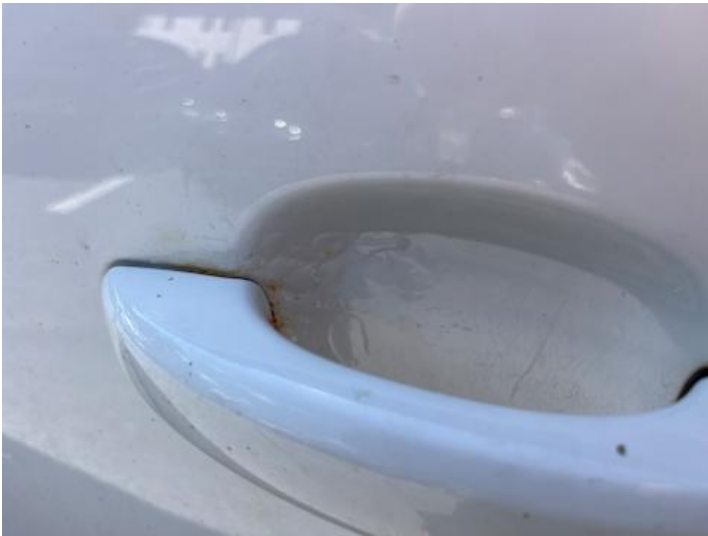
Fahrertür (Rost, Lackschaden)

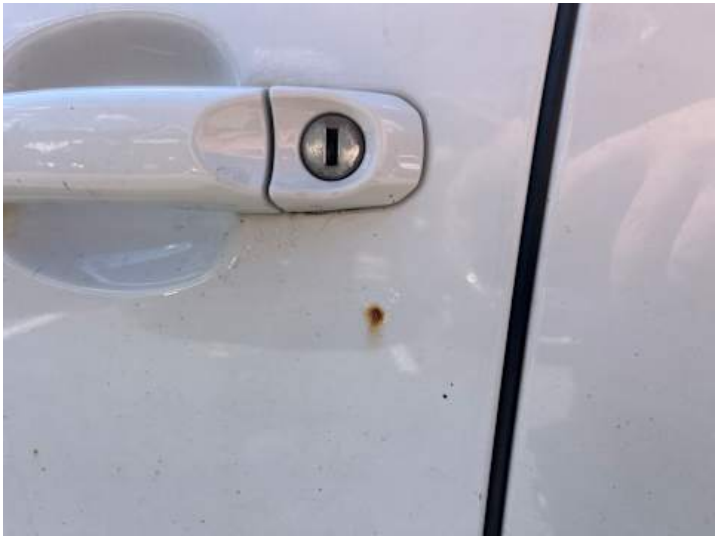
Fahrertür (Rost, Lackschaden)

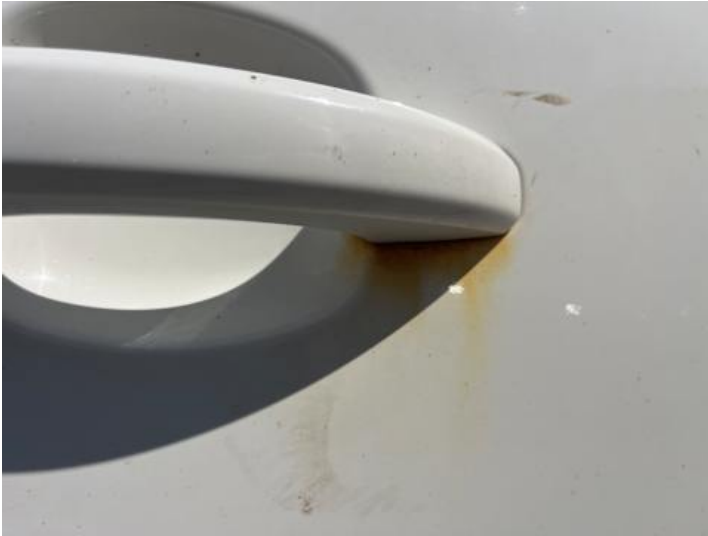
Beifahrertür (Lackschaden, Rost)

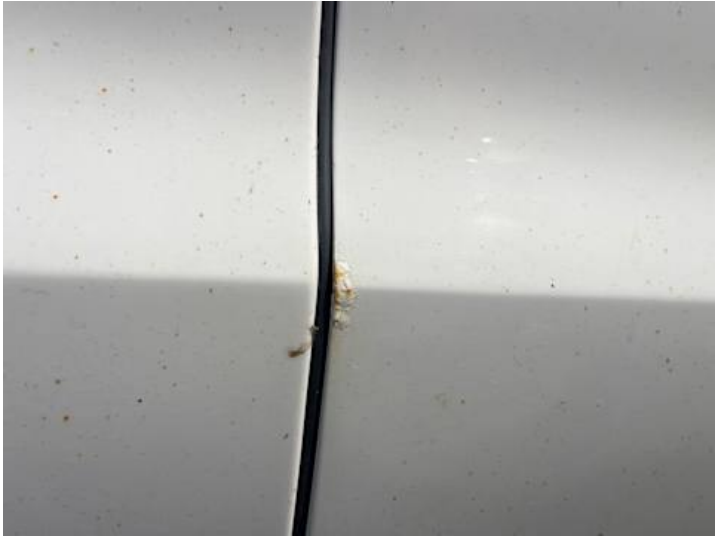
Beifahrertür (Lackschaden, Rost)

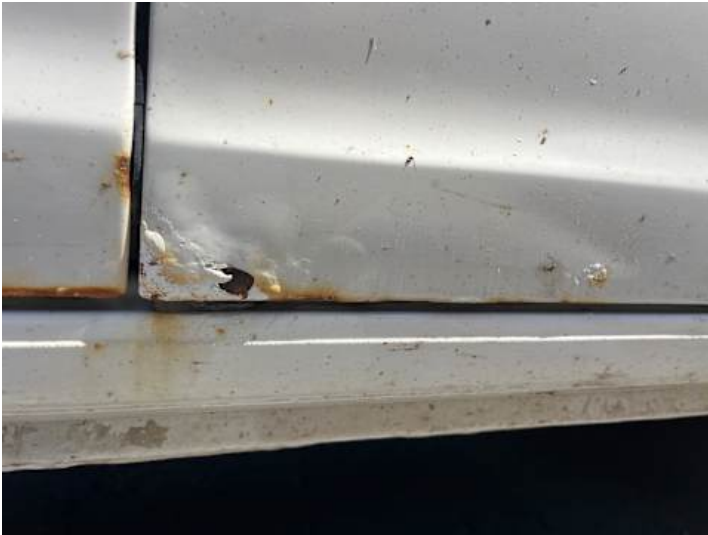
Beifahrertür (Lackschaden, Rost)

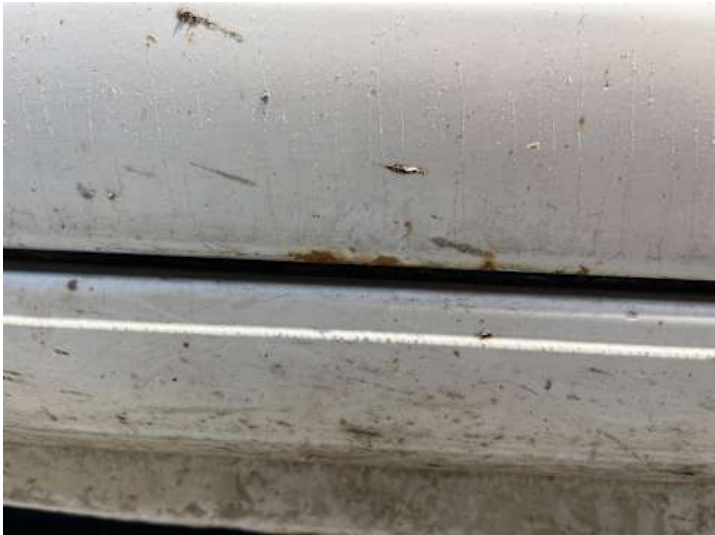
Beifahrertür (Lackschaden, Rost)

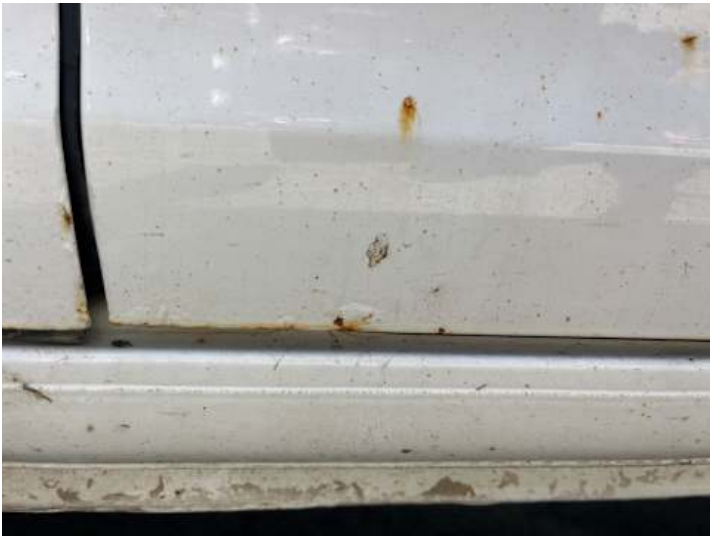
Türe hinten links (Rost, Lackschaden)

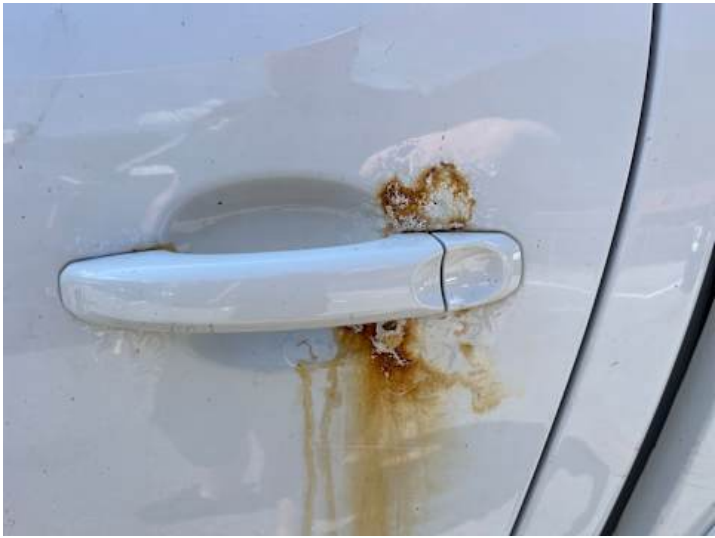
Türe hinten links (Rost, Lackschaden)

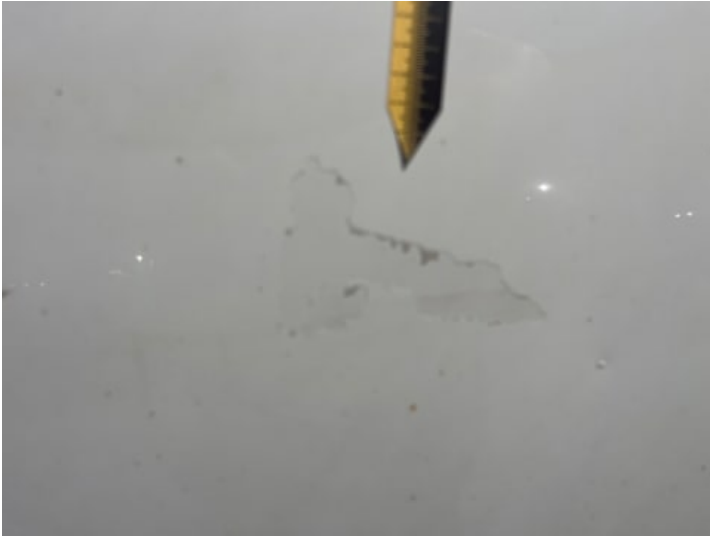
Türe hinten rechts (Lackschaden)

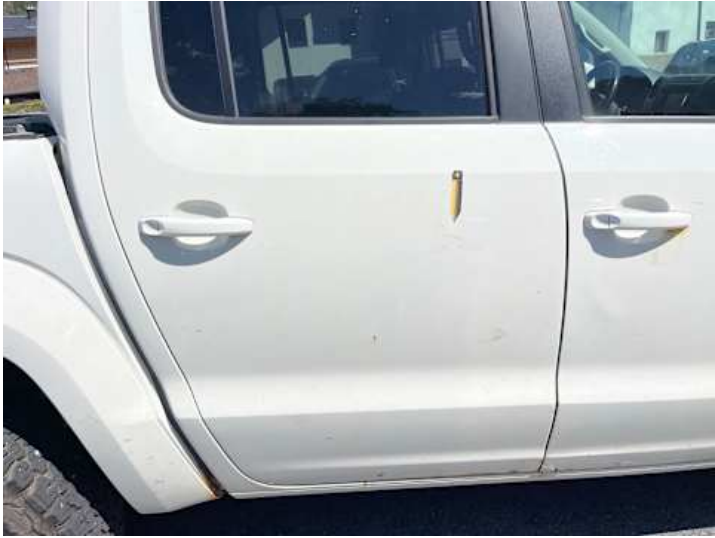
Türe hinten rechts (Lackschaden)

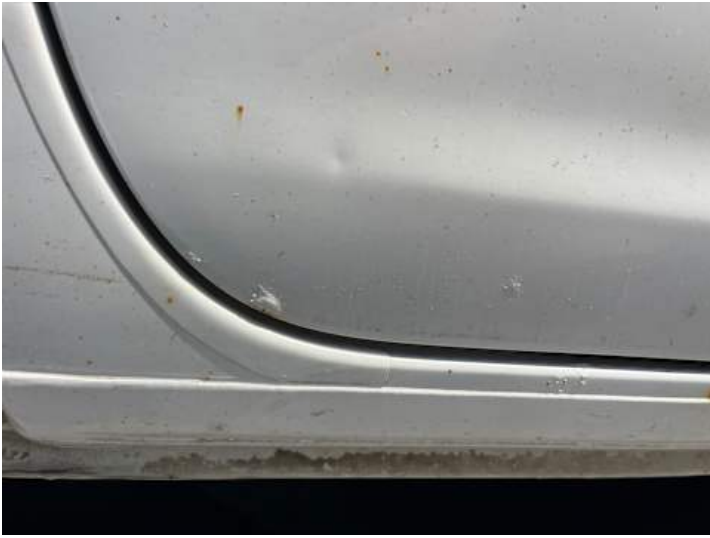
Türe hinten rechts (Lackschaden, Rost)

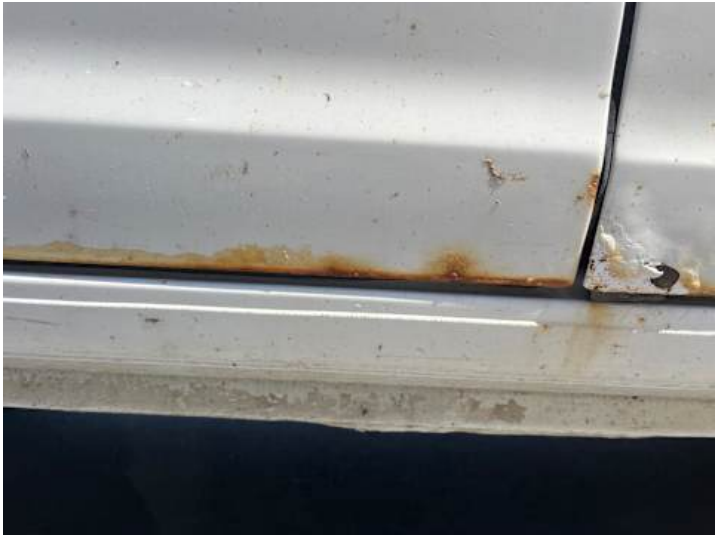
Türe hinten rechts (Lackschaden, Rost)

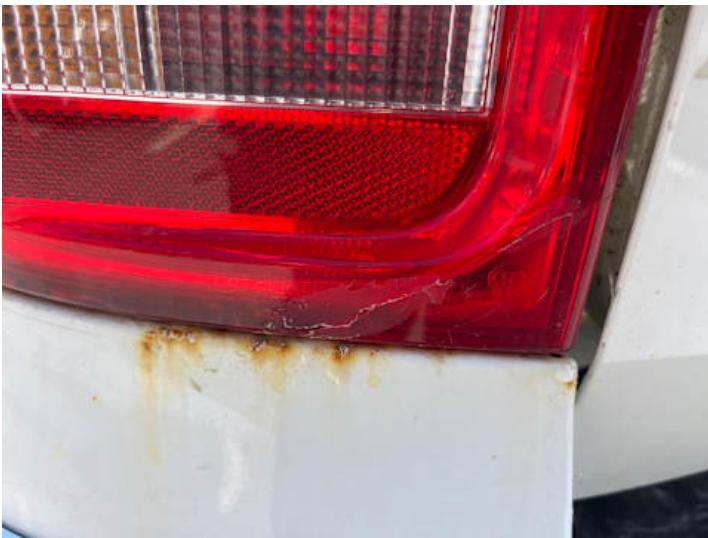
Rücklicht (links) (Riss/Bruch)

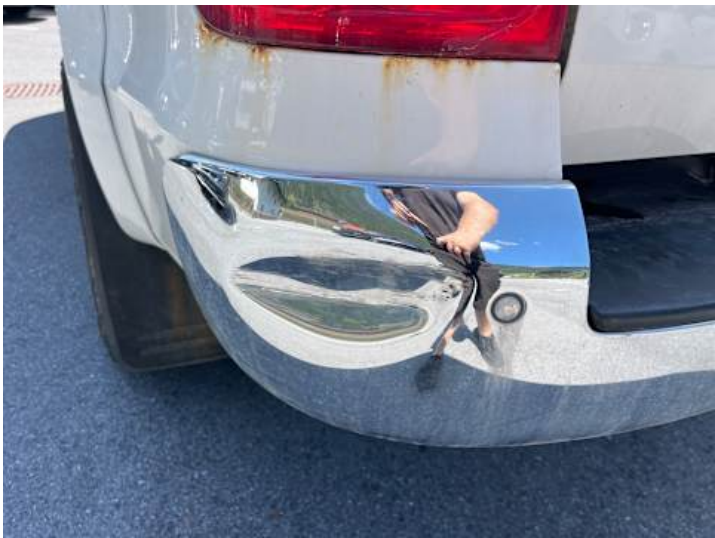
Stoßstange hinten (Verformung)

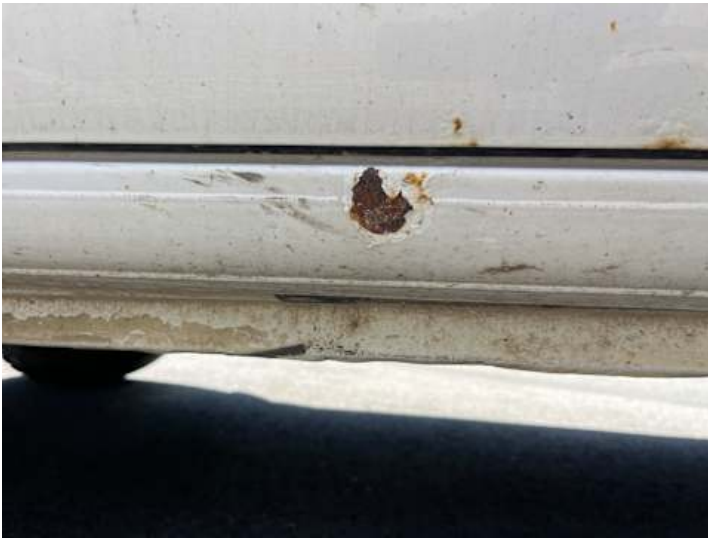
Schweller links (Rost, Lackschaden)

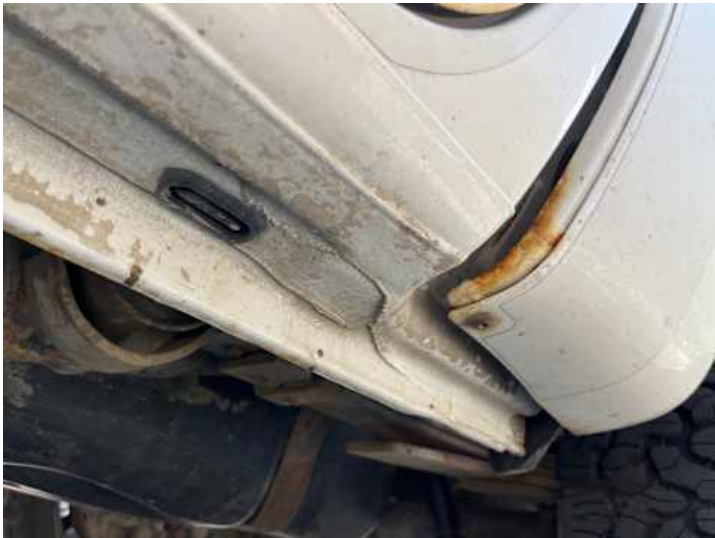
Schweller links (Rost, Lackschaden)

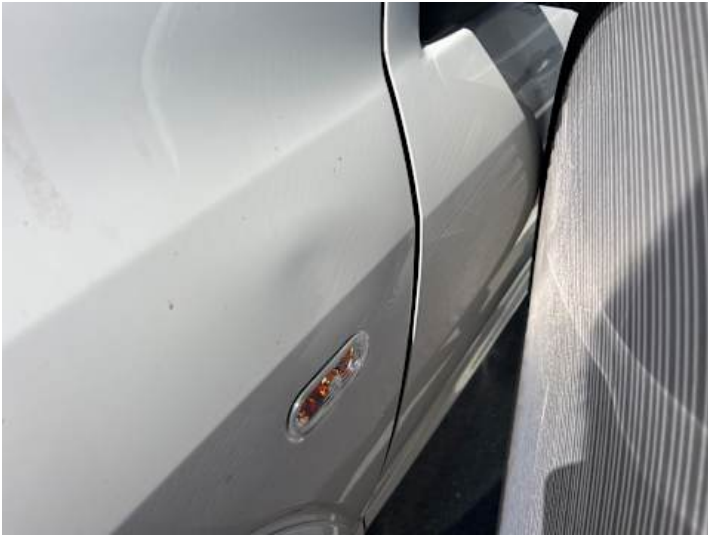
Kotflügel vorne links (Delle)

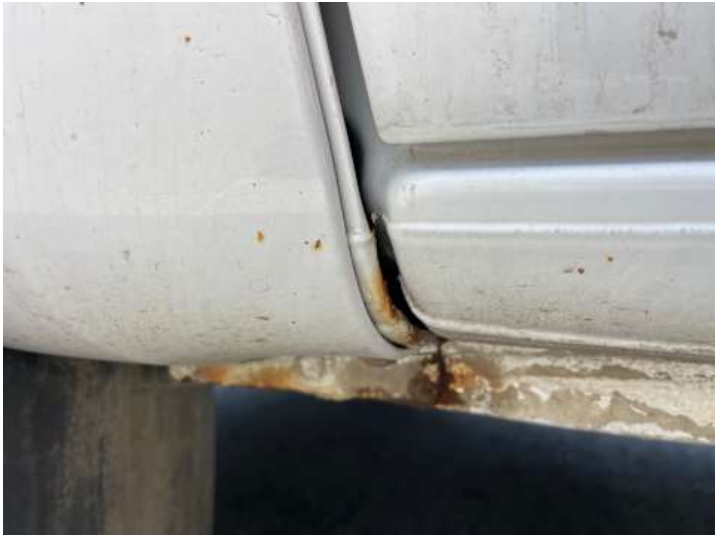
Kotflügel vorne links (Rost, Lackschaden)

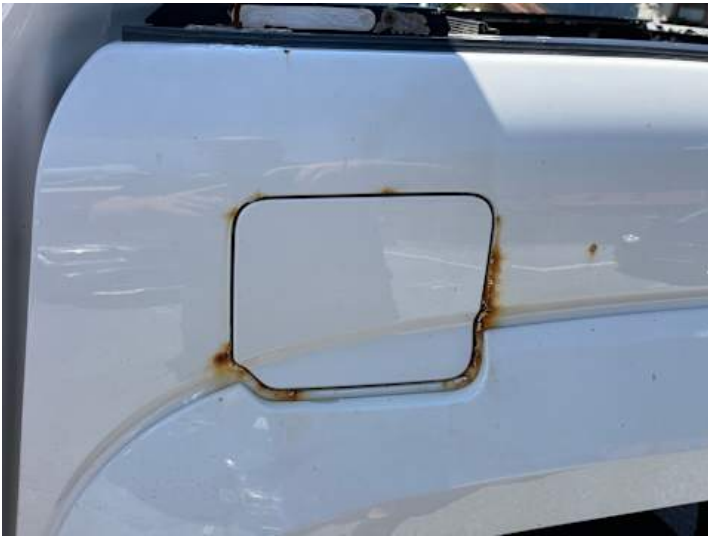
Seitenteil hinten links (Lackschaden, Rost)

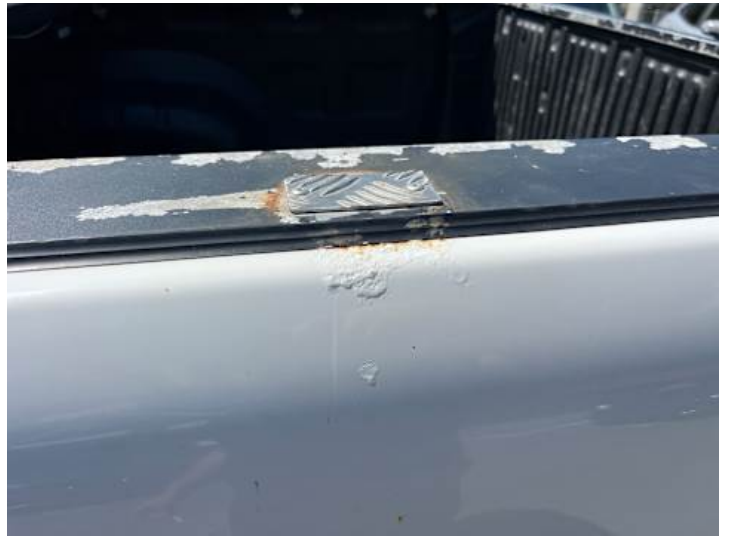
Seitenteil hinten links (Lackschaden, Rost)

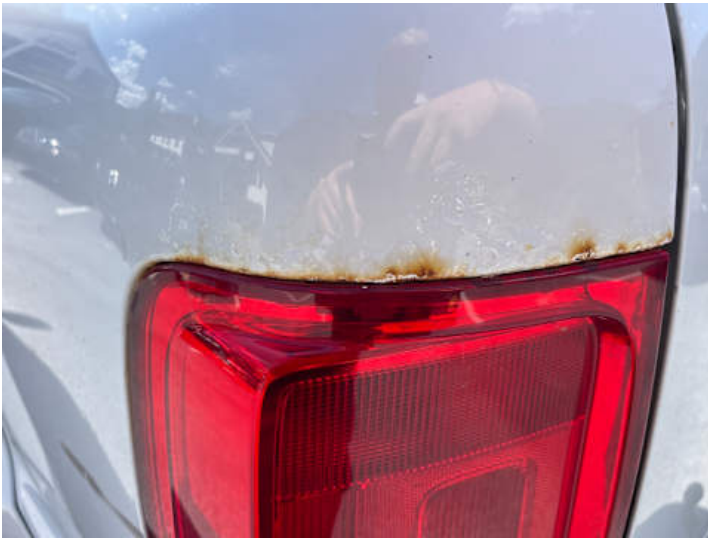
Seitenteil hinten links (Lackschaden, Rost)

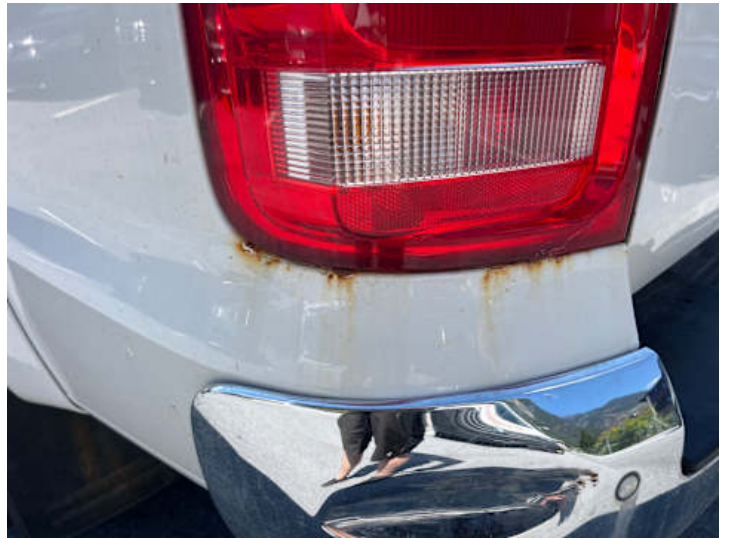
Seitenteil hinten links (Lackschaden, Rost)

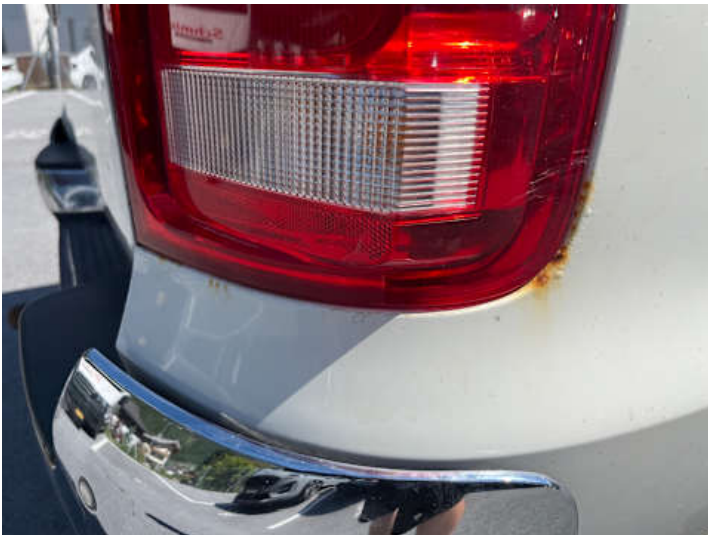
Seitenteil hinten rechts (Lackschaden, Rost)

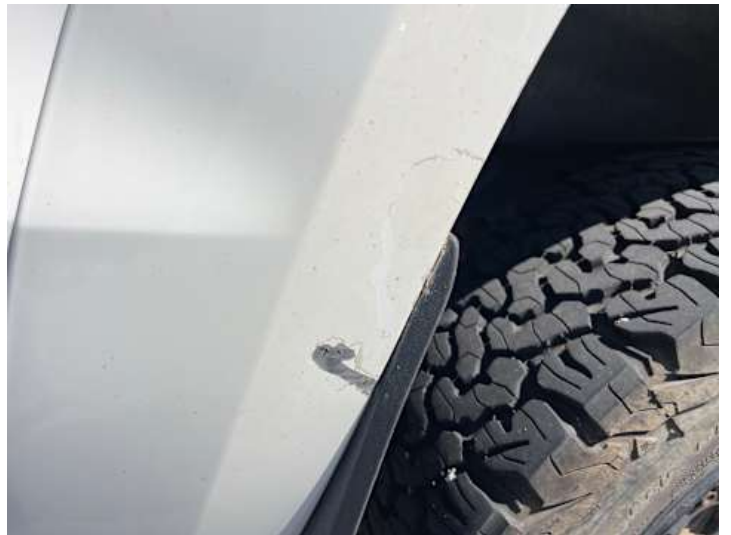
Seitenteil hinten rechts (Lackschaden, Rost)

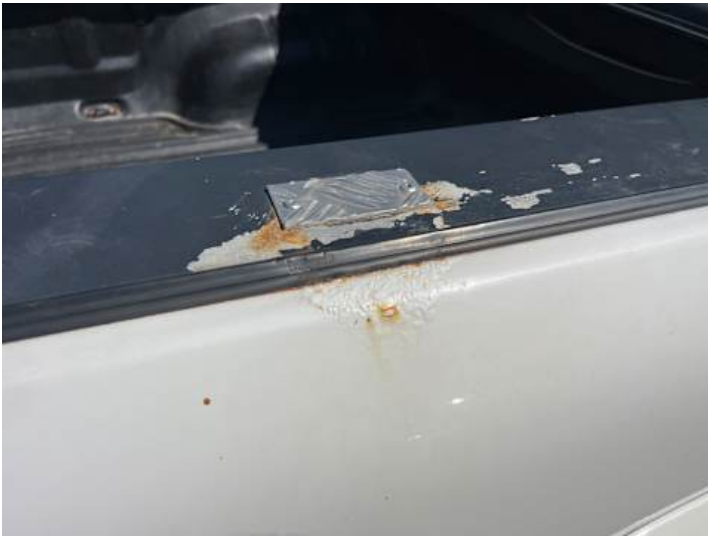
Seitenteil hinten rechts (Lackschaden, Rost)

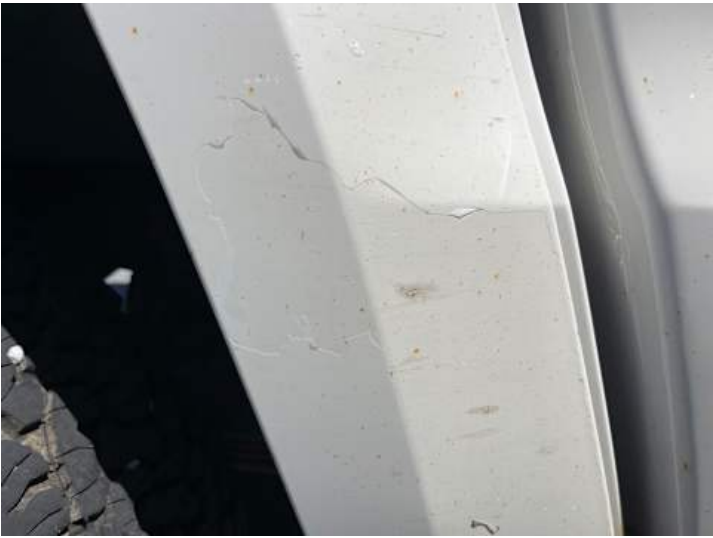
Seitenteil hinten rechts (Lackschaden, Rost)

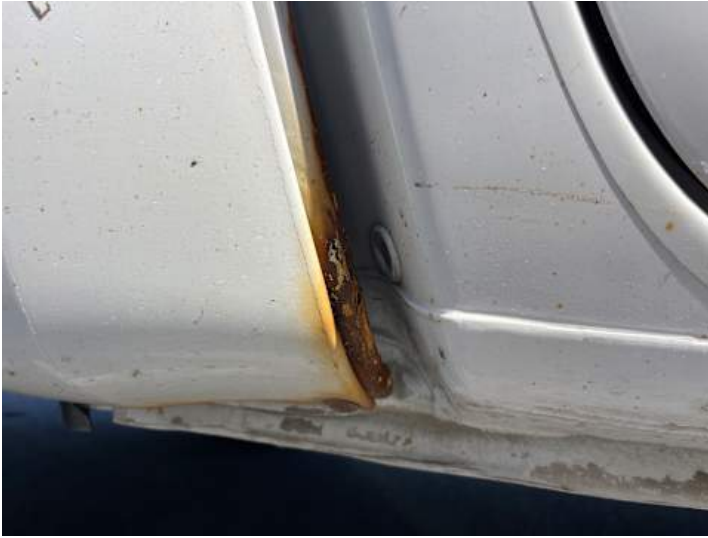
Seitenteil hinten rechts (Lackschaden, Rost)

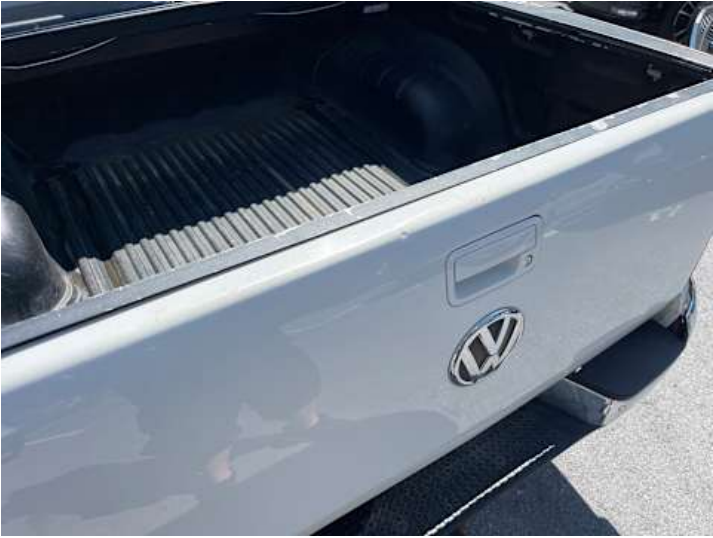
Heckklappe (Lackschaden, Verformung, Kratzer)

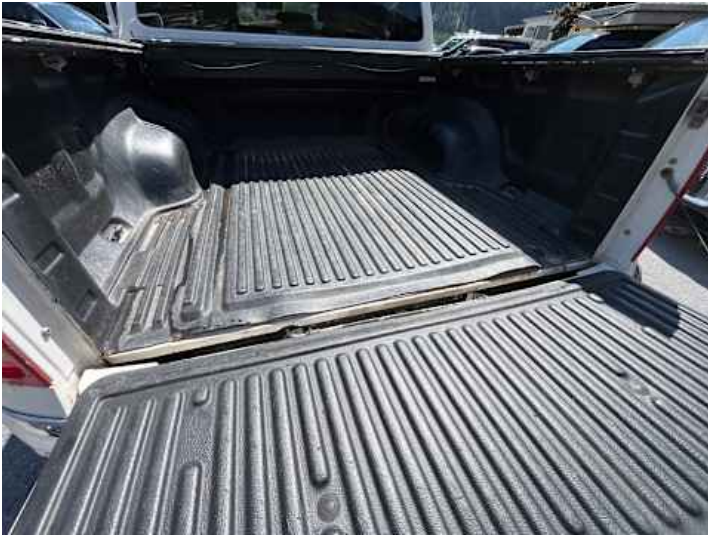
Heckklappe (Lackschaden, Verformung, Kratzer)

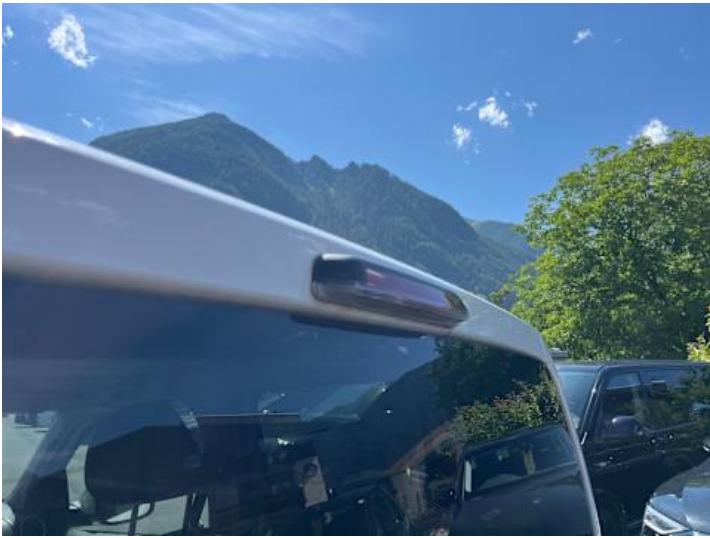
Heckklappe (Lackschaden, Rost)

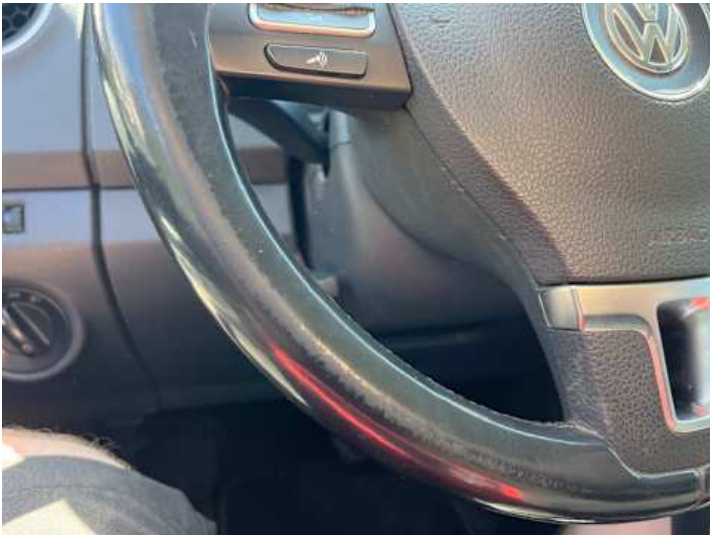
Innenraum (Diverse Schäden)

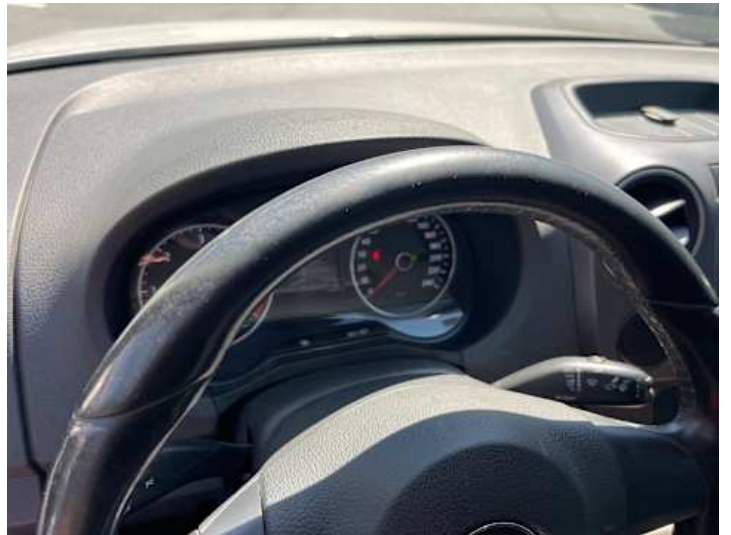
Innenraum (Diverse Schäden)

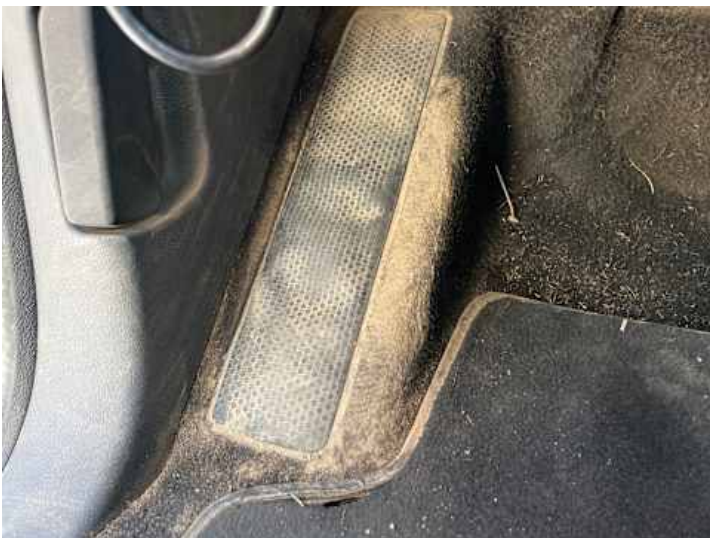
Innenraum (Diverse Schäden, Riss/Bruch)

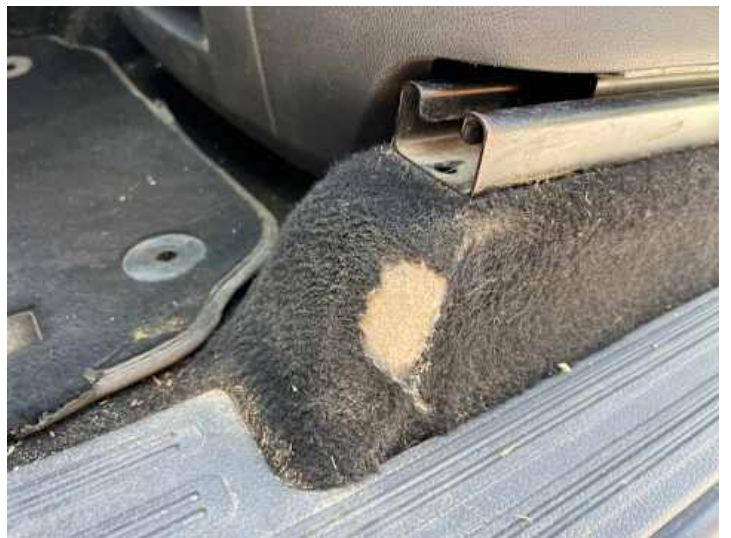
Innenraum (Diverse Schäden, Riss/Bruch)

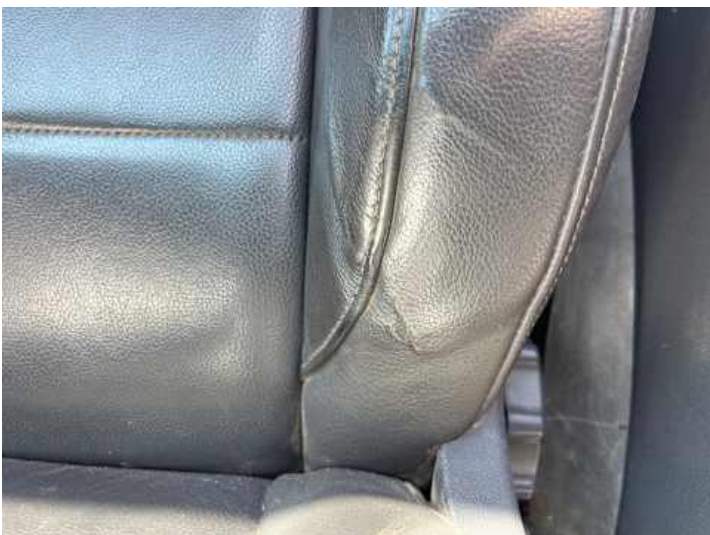
Innenraum (Diverse Schäden, Riss/Bruch)

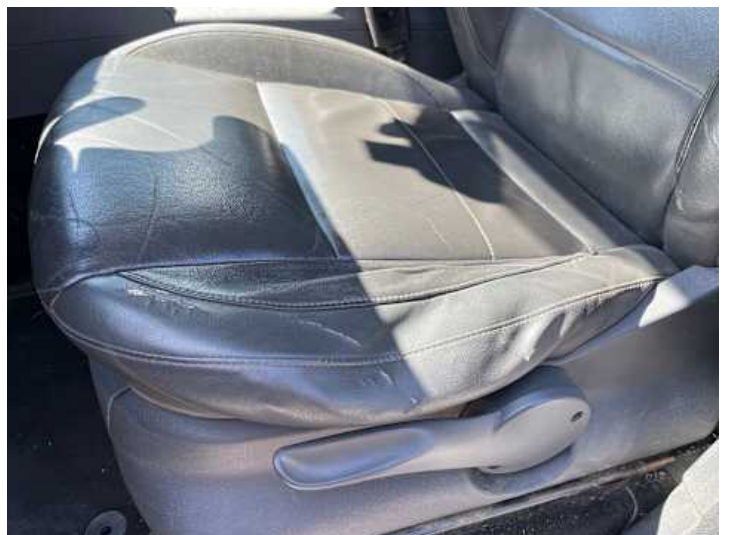
Innenraum (Diverse Schäden, Riss/Bruch)

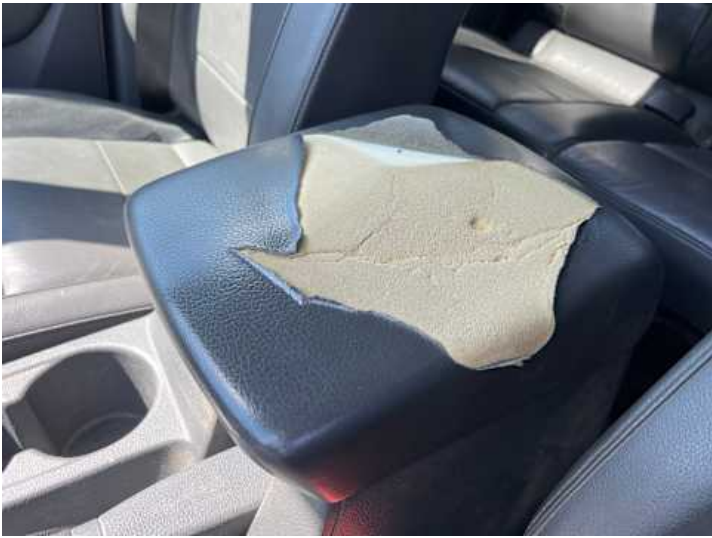
Innenraum (Riss/Bruch)
