## Ford Focus Lim. Trend

EZ 09/2005 | Limousine | Benzin | Schaltgetriebe | 172.177km

Fahrzeug aufgenommen am: 16.07.2026

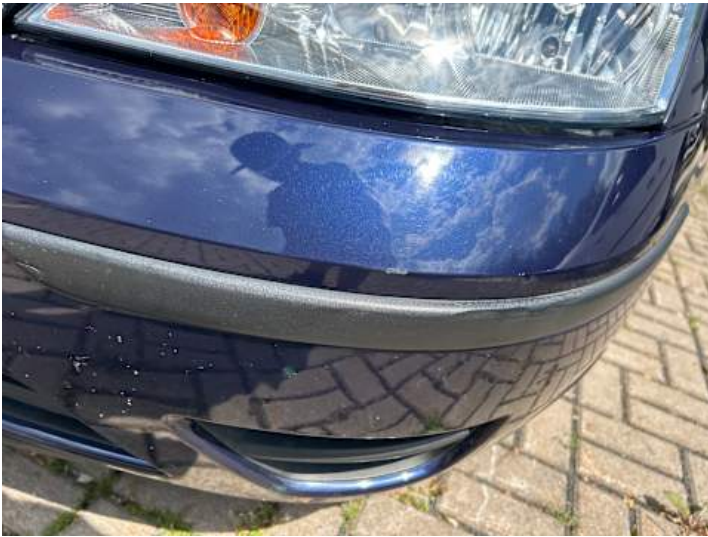
Stoßstange vorne (Kratzer)

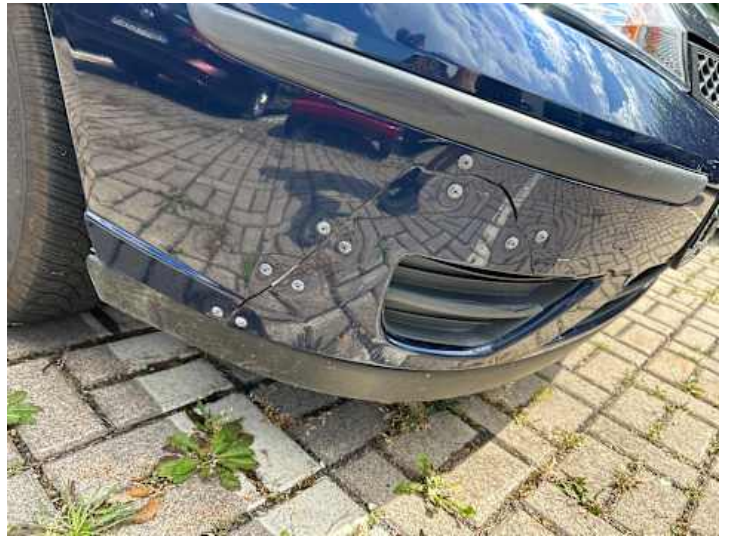
Stoßstange vorne (Riss/Bruch, Unsachgemäß instand gesetzt)

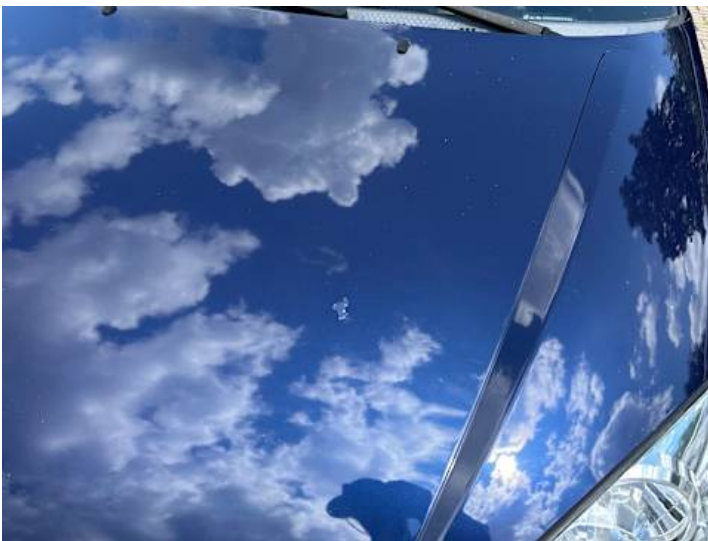
Motorhaube (Lackschaden)

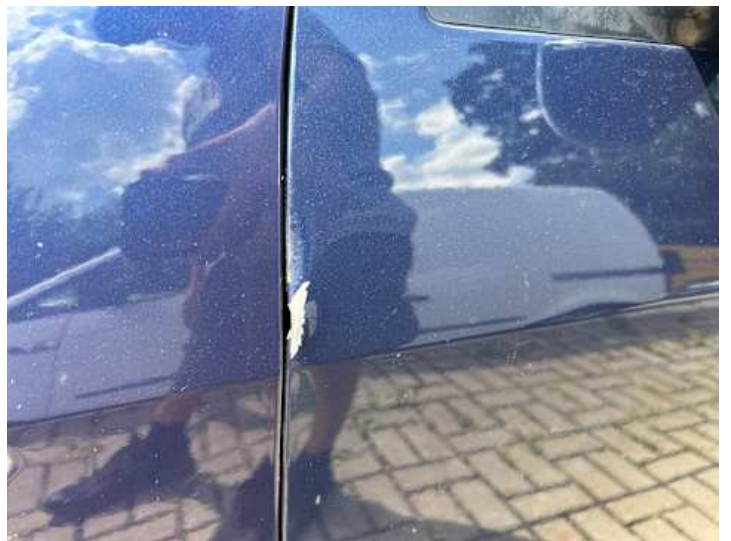
Fahrtür (Delle, Kratzer, Lackschaden)

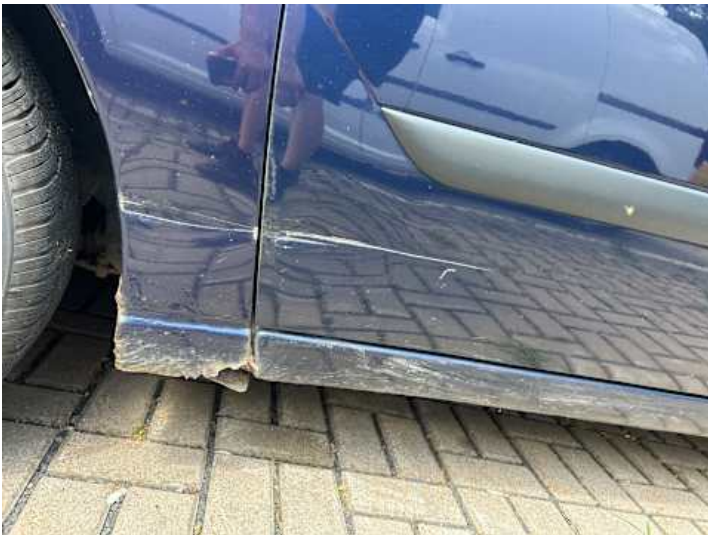
Fahrtür (Delle, Kratzer, Lackschaden)

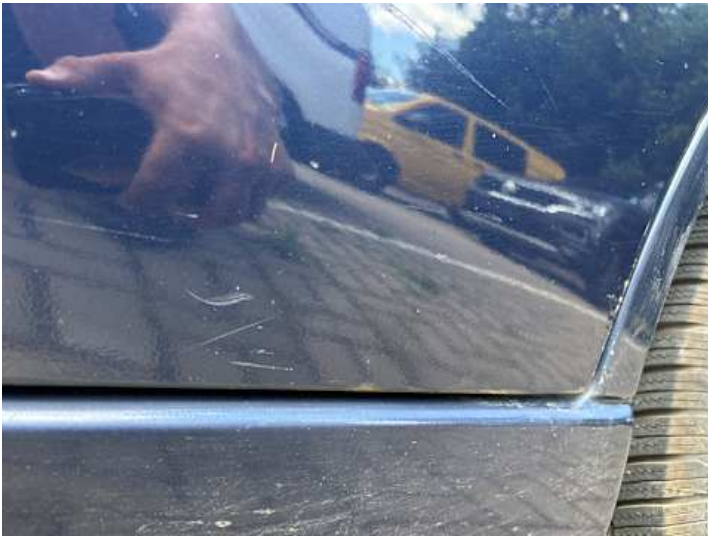
Türe hinten links (Delle, Rost, Unsachgemäß instand gesetzt)

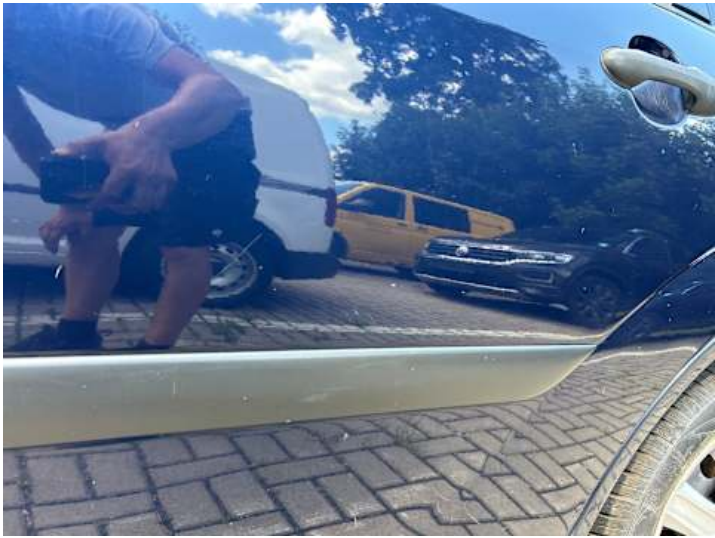
Türe hinten links (Kratzer)

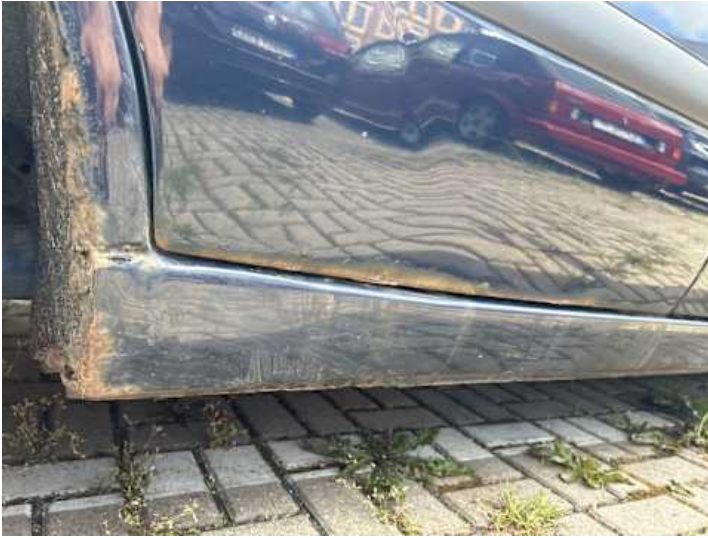
| Fahrzeugteil | Lackschichtdicke (in µm) | Fahrzeugteil | Lackschichtdicke (in µm) |
|---|---|---|---|
| Türe hinten links | 130 | Türe hinten rechts | 420 |

Türe hinten rechts (Rost)

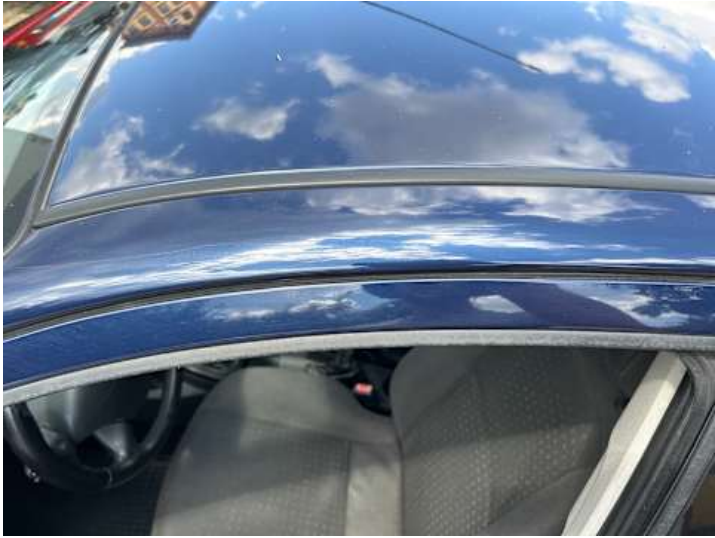
Dach (Kratzer)

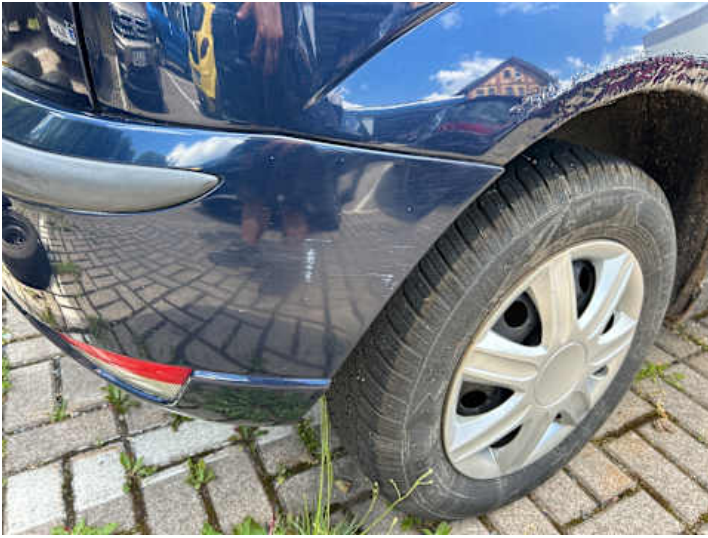
Stoßstange hinten (Kratzer)

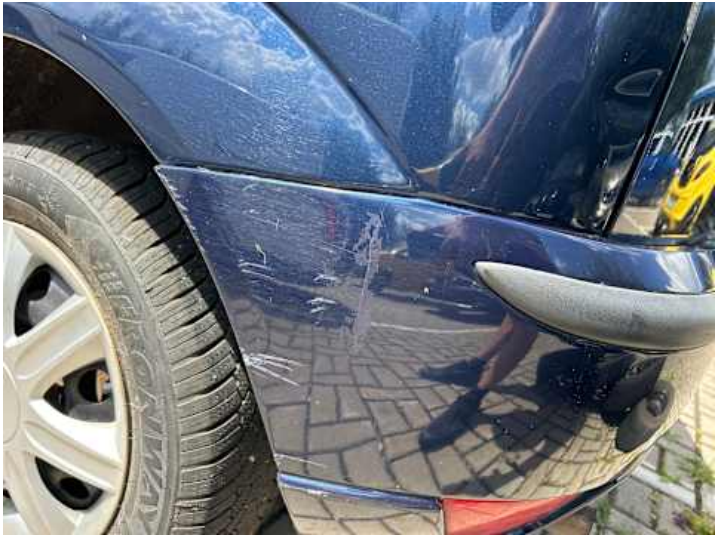
Stoßstange hinten (Kratzer, Lackschaden)

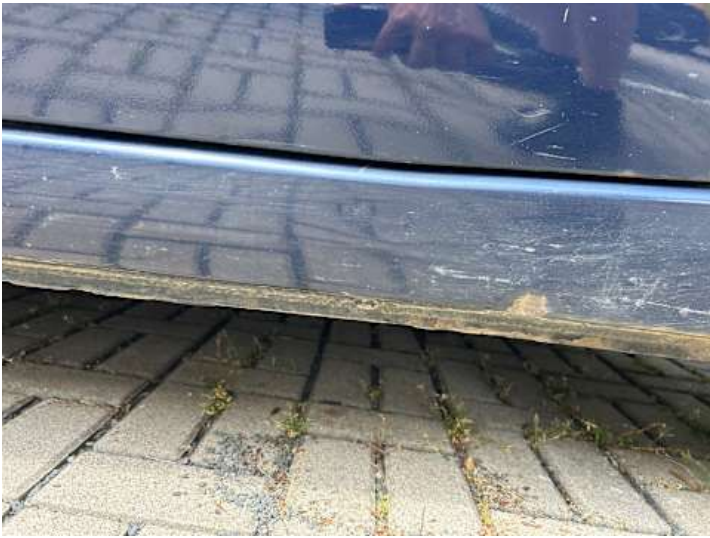
Schweller links (Rost, Delle)

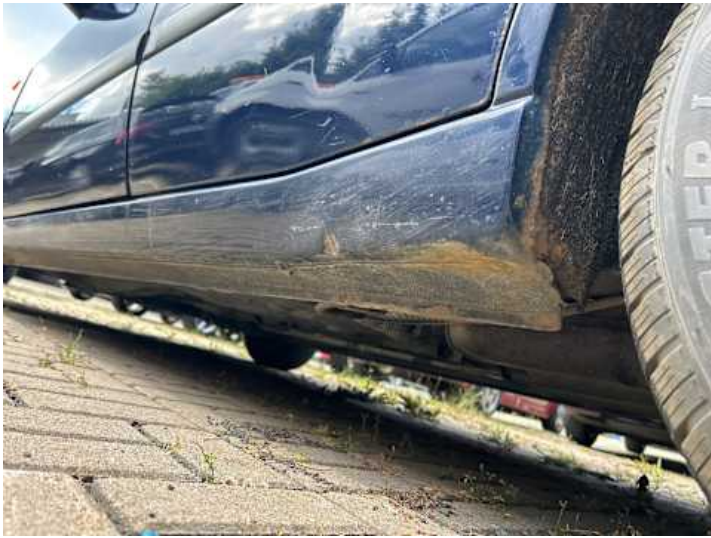
Schweller links (Rost, Delle)

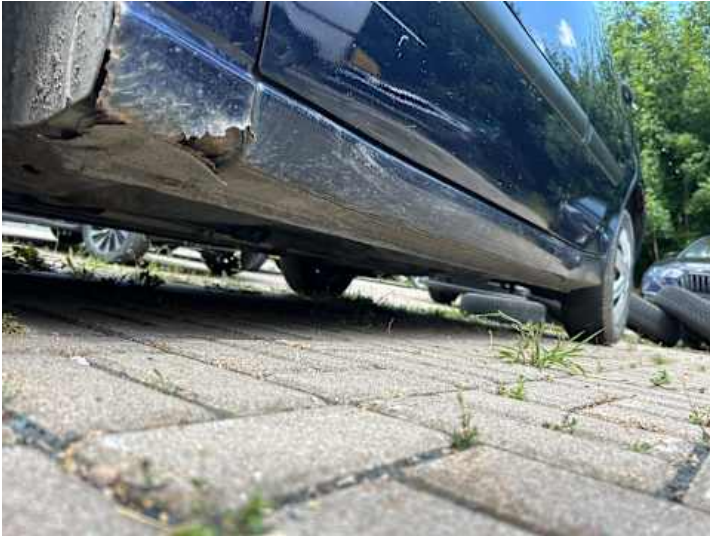
Schweller links (Rost, Delle)

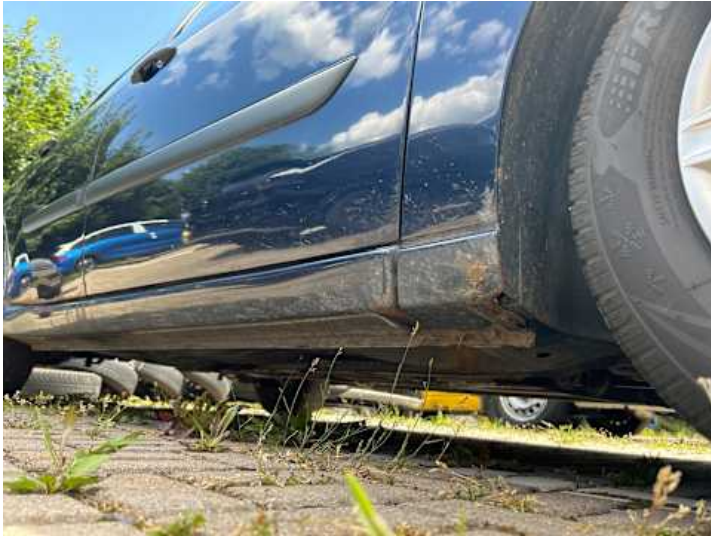
Schweller rechts (Rost)

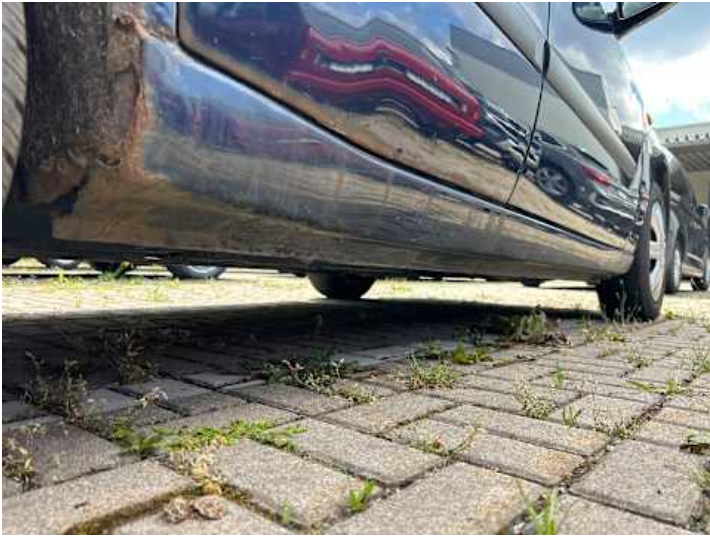
Schweller rechts (Rost)

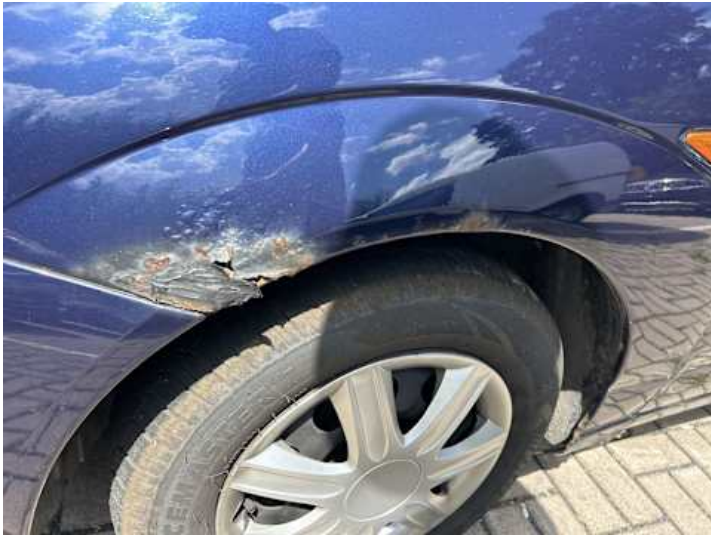
Kotflügel vorne links (Rost)

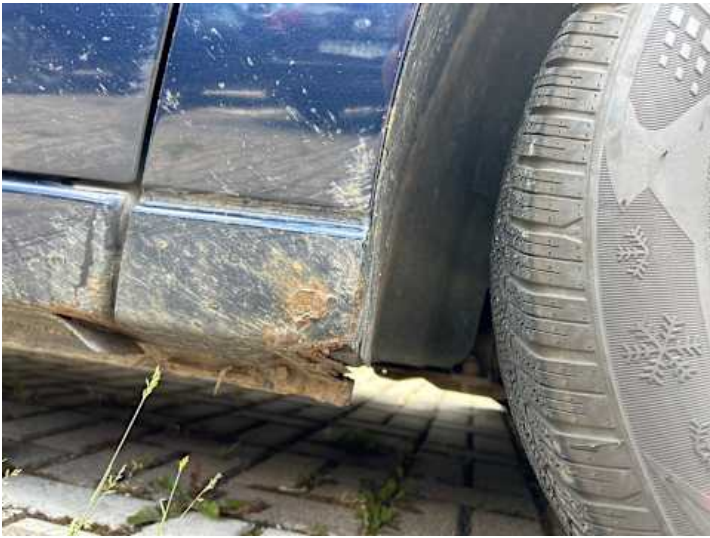
Kotflügel vorne rechts (Rost)

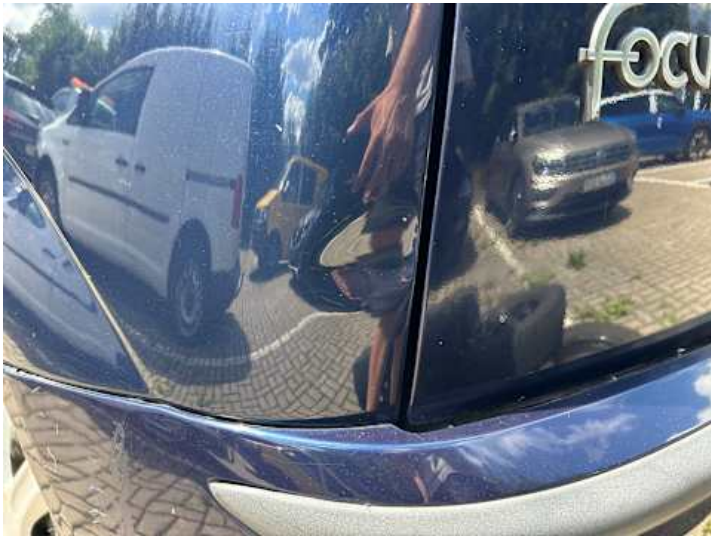
Seitenteil hinten links (Delle)

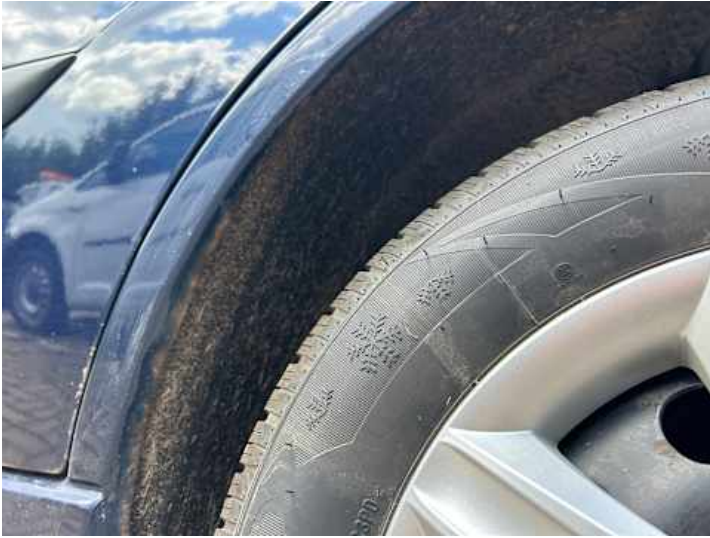
Seitenteil hinten links (Rost)

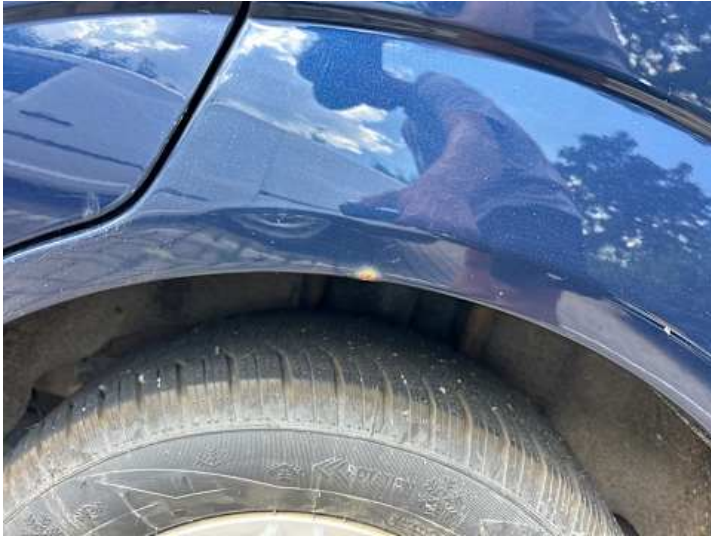
Seitenteil hinten links (Rost)

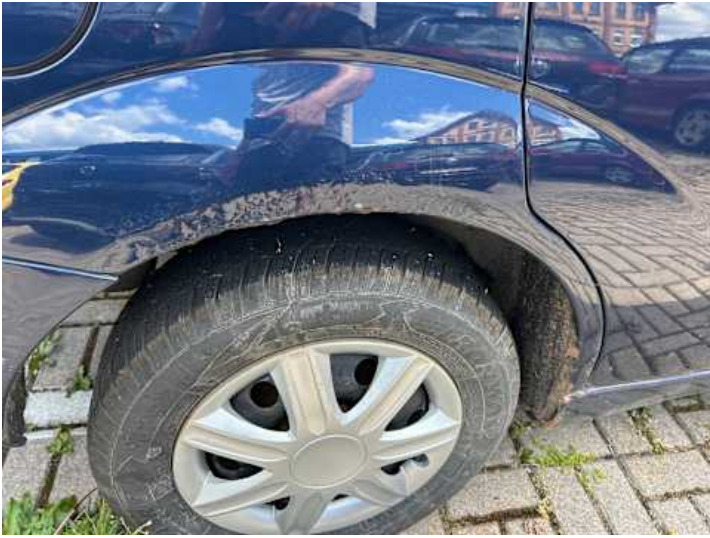
| Fahrzeugteil | Lackschichtdicke (in µm) | Fahrzeugteil | Lackschichtdicke (in µm) |
|---|---|---|---|
| Seitenteil hinten links | 310 | Seitenteil hinten rechts | 700 |

Seitenteil hinten rechts (Rost)

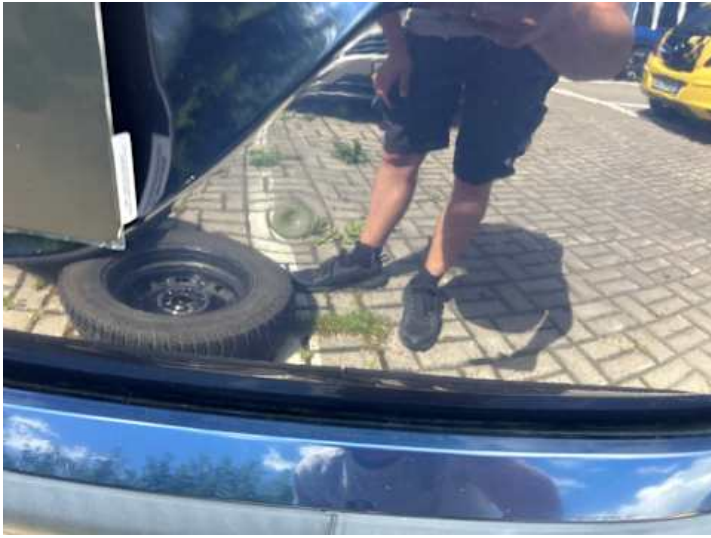
Heckklappe (Delle)

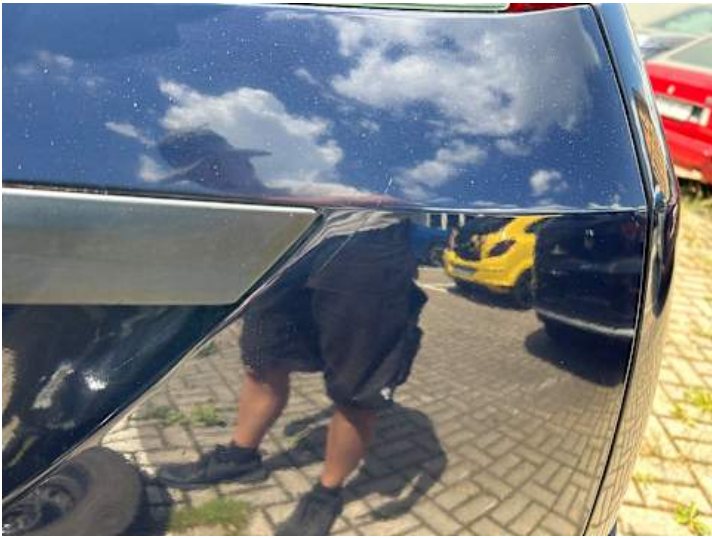
Heckklappe (Kratzer)

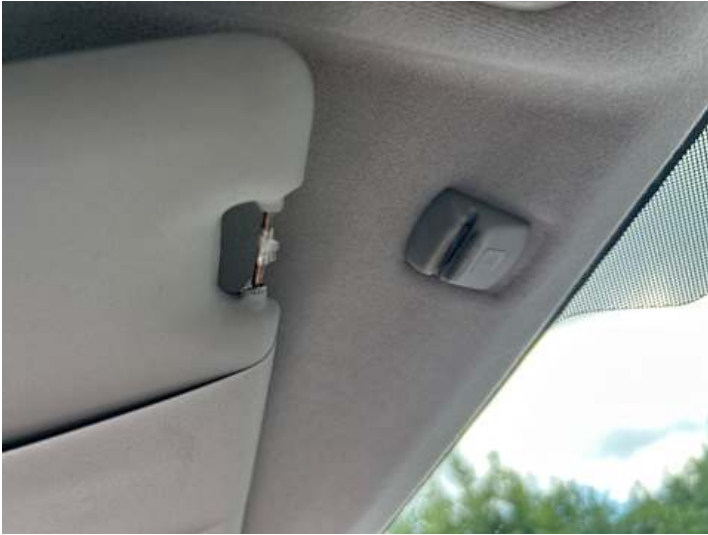
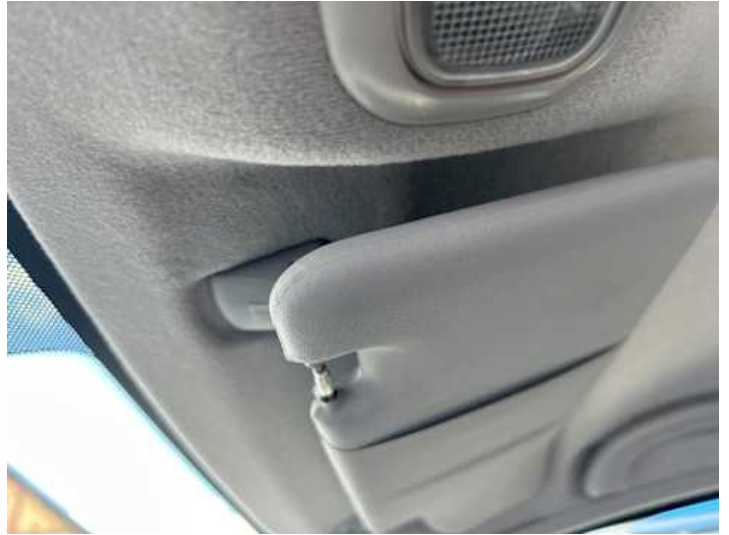
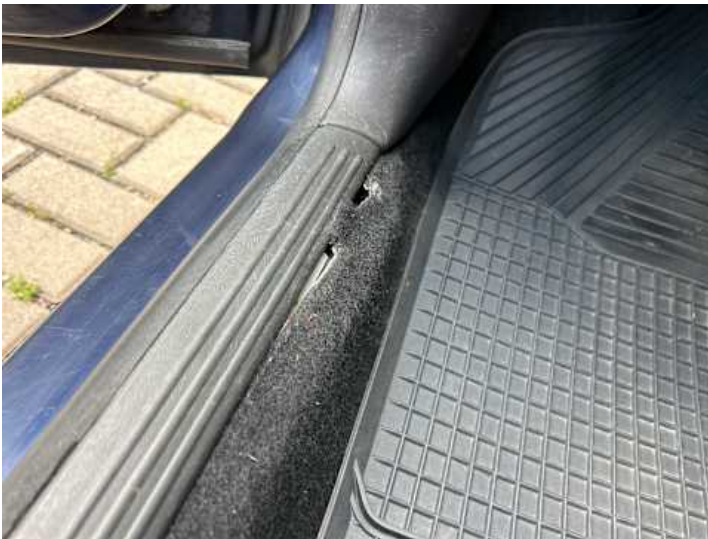
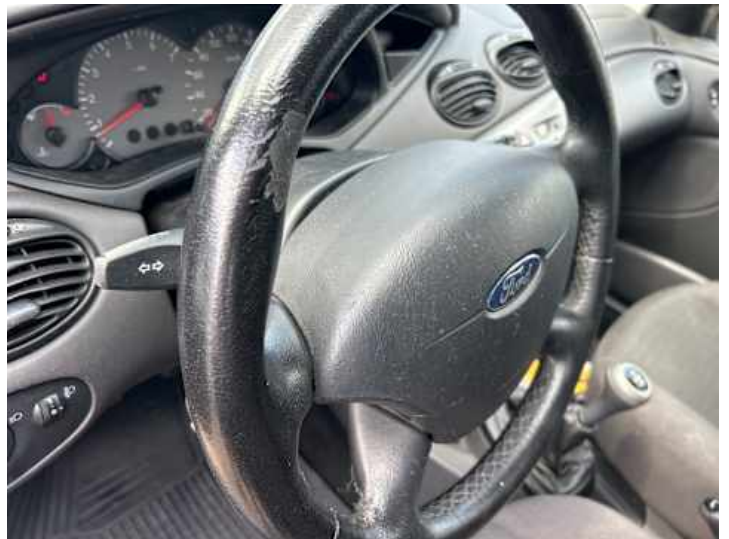
Innenraum (Diverse Schäden, Verschleiß)
