## Volkswagen Golf Trendline

EZ 01/2008 | Kombi | Benzin | Schaltgetriebe | 119.038km

Fahrzeug aufgenommen am: 28.08.2026

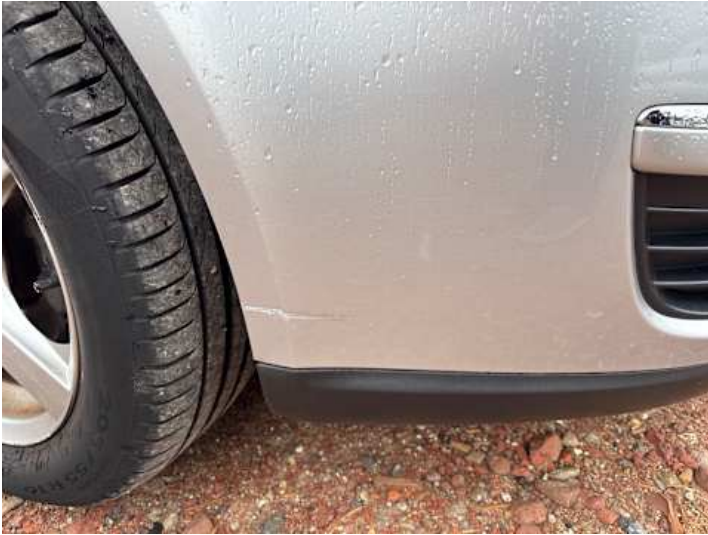
Stoßstange vorne (Kratzer)

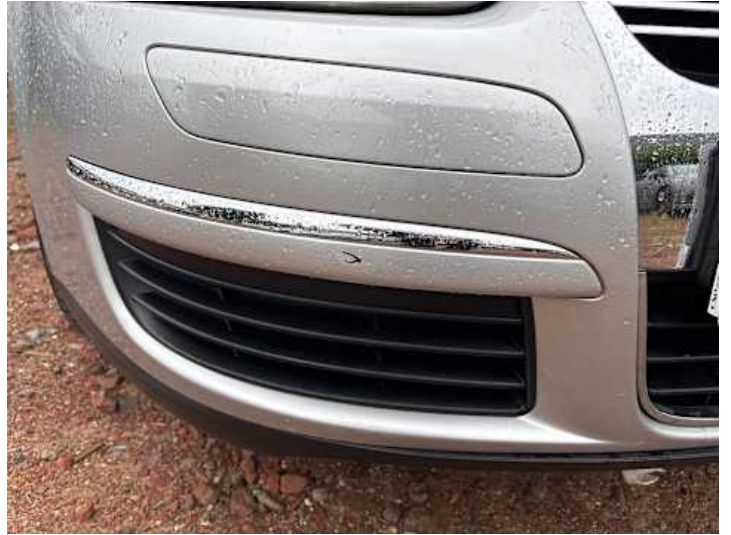
Stoßstange vorne (Kratzer)

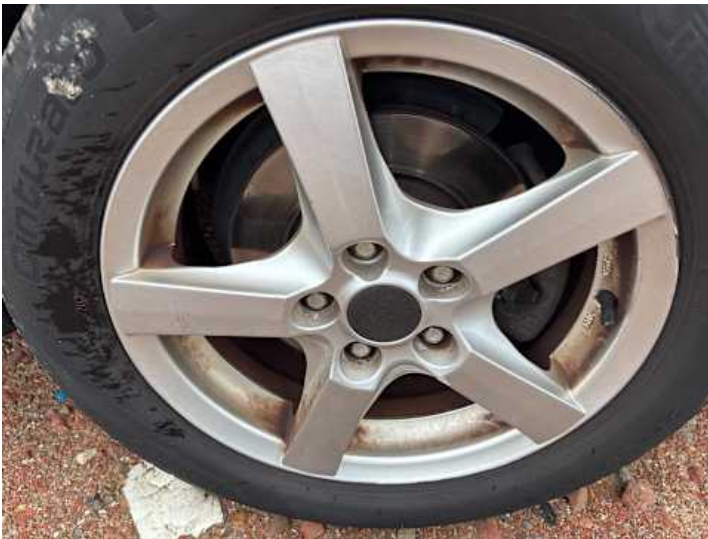
Rad (Kerben, Kratzer)

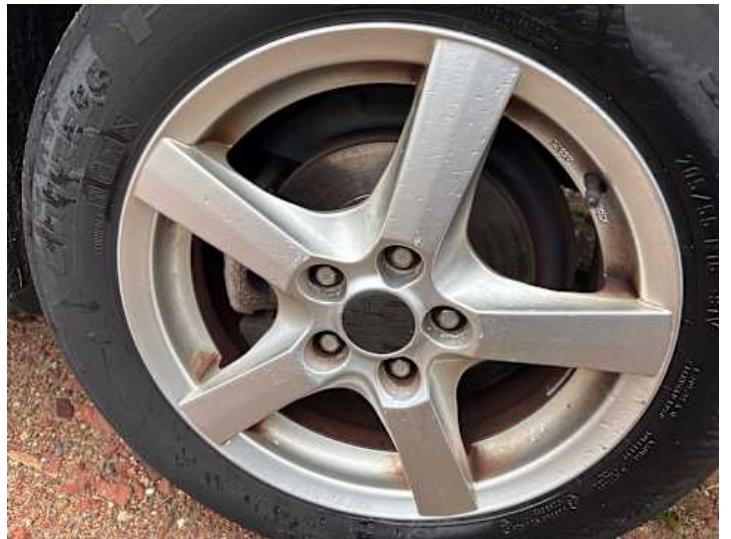
Rad (Kratzer, Kerben)

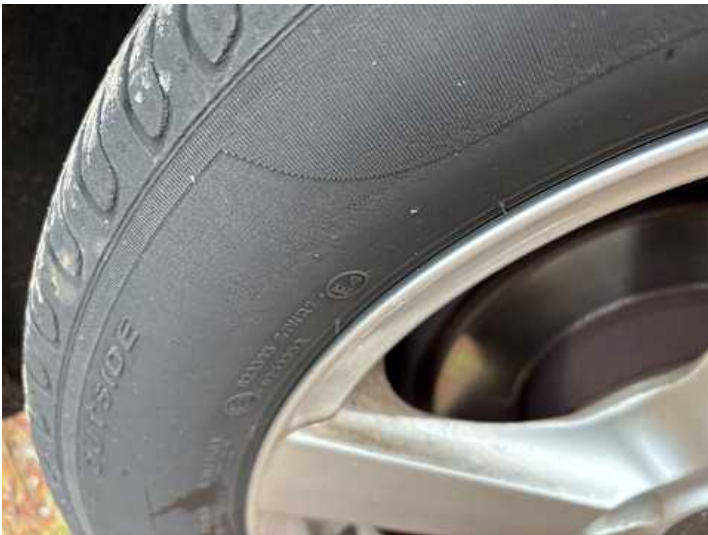
Rad (Kratzer)

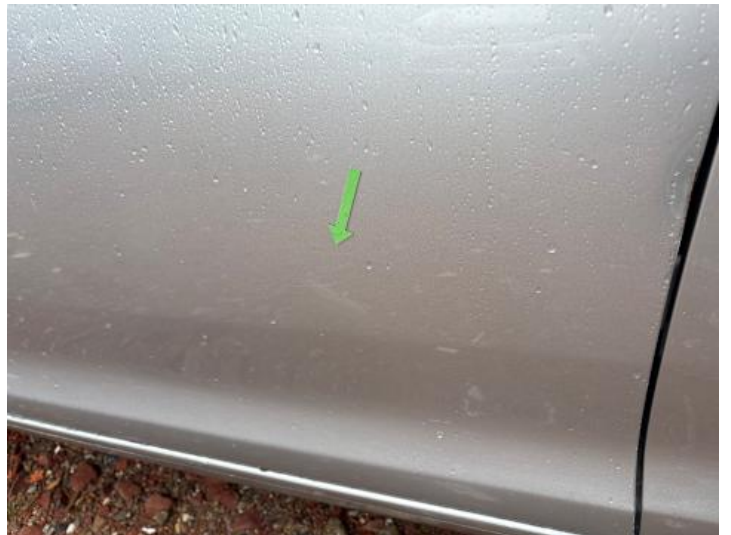
Fahrtür (Kratzer)

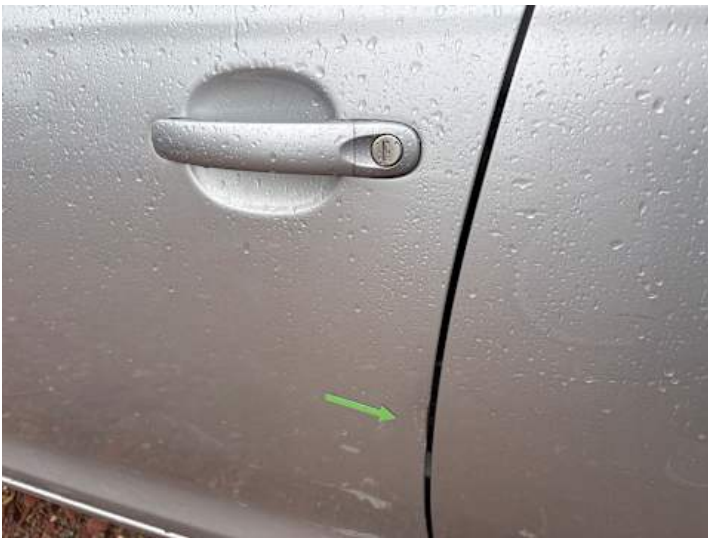
Fahrtür (Kratzer, Verformung, Rost)

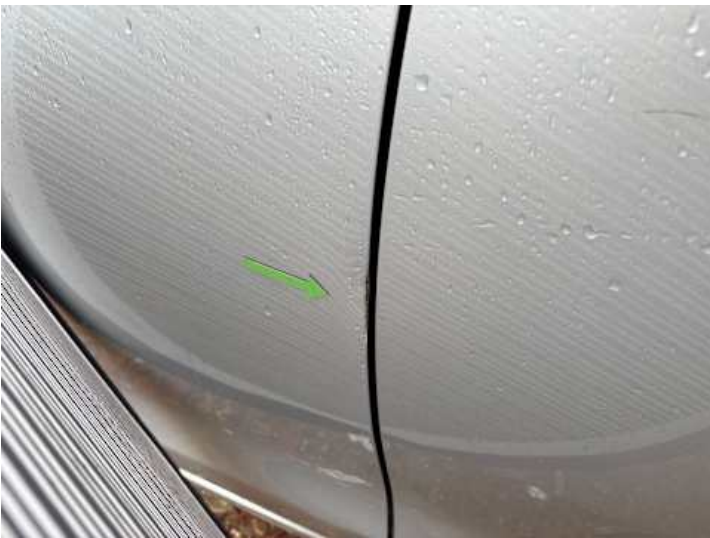
Fahrtür (Kratzer, Verformung, Rost)

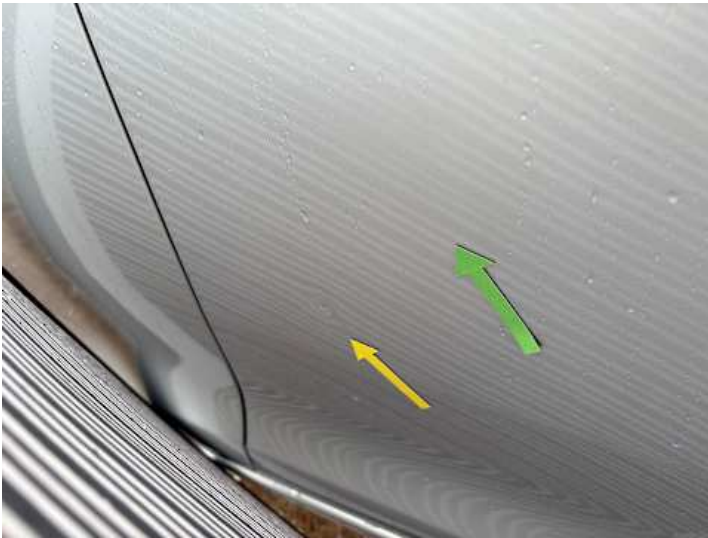
Beifahrtür (Delle, Kratzer)

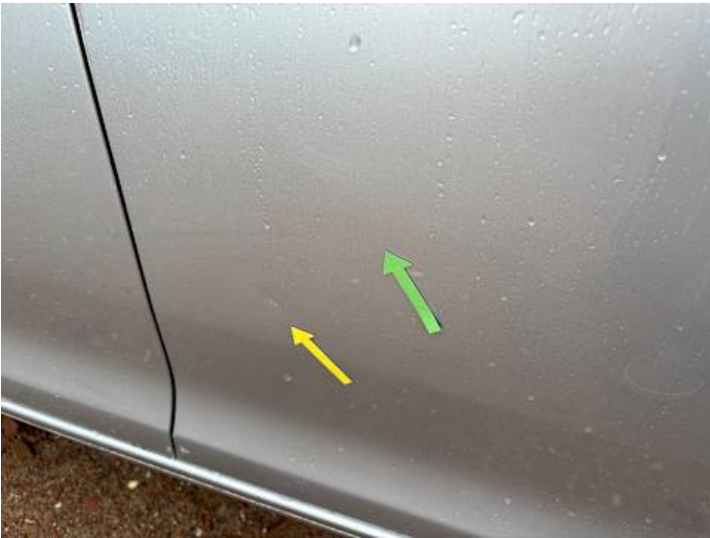
Beifahrtür (Kratzer)

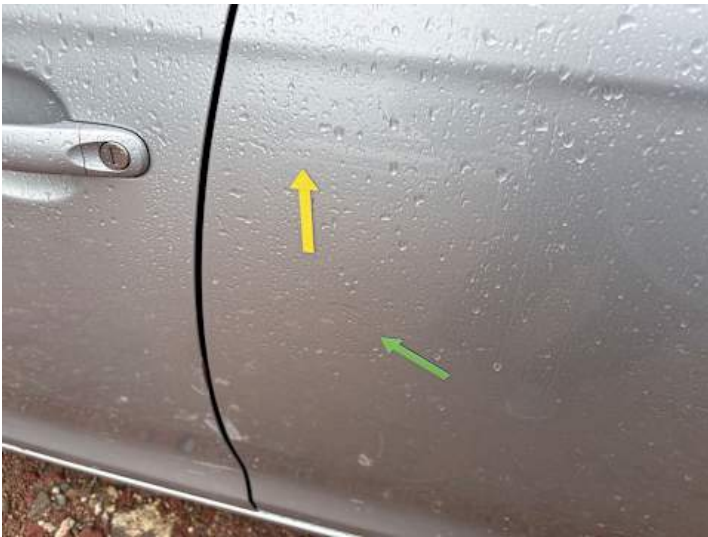
Türe hinten links (Kratzer)

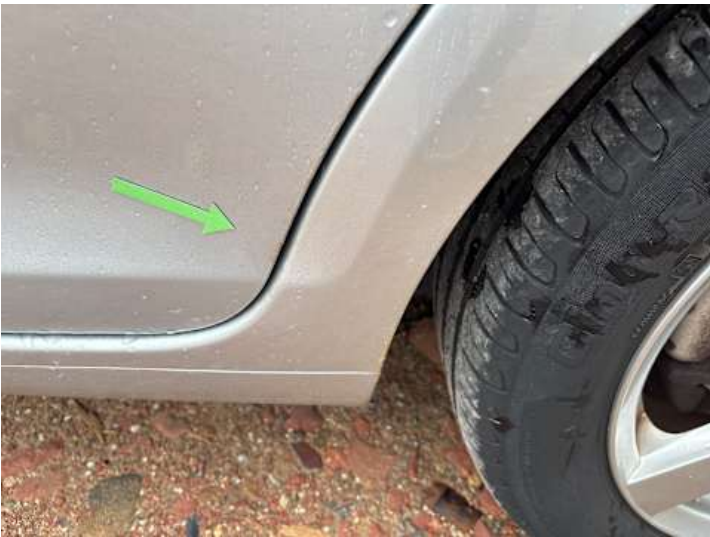
Türe hinten links (Rost, Lackschaden)

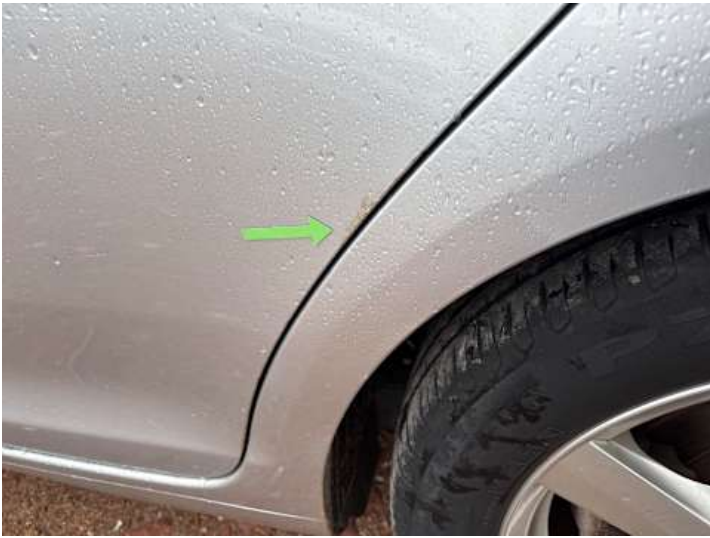
Türe hinten links (Rost, Lackschaden)

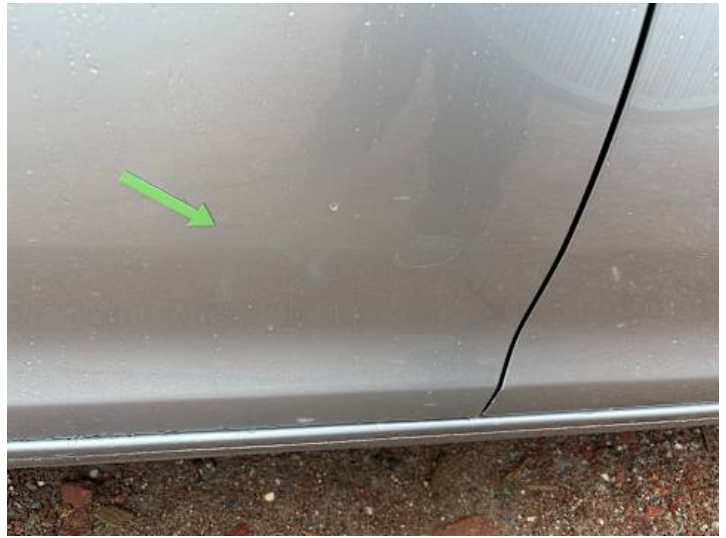
Türe hinten rechts (Kratzer)

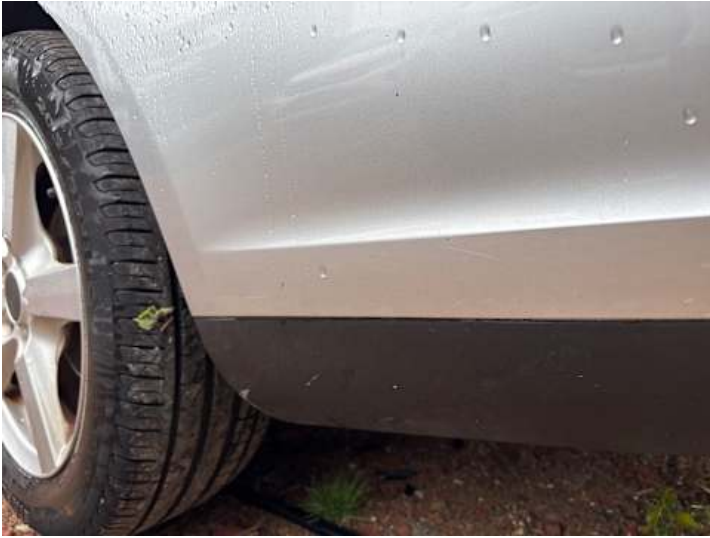
Stoßstange hinten (Kratzer)

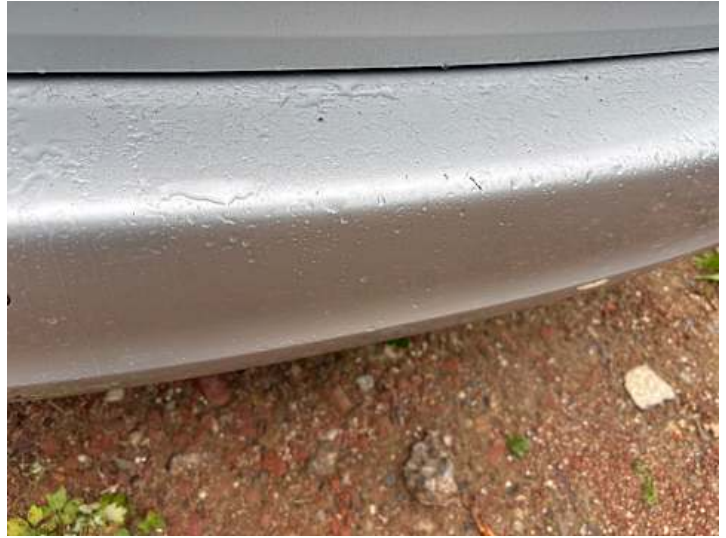
Stoßstange hinten (Kratzer)

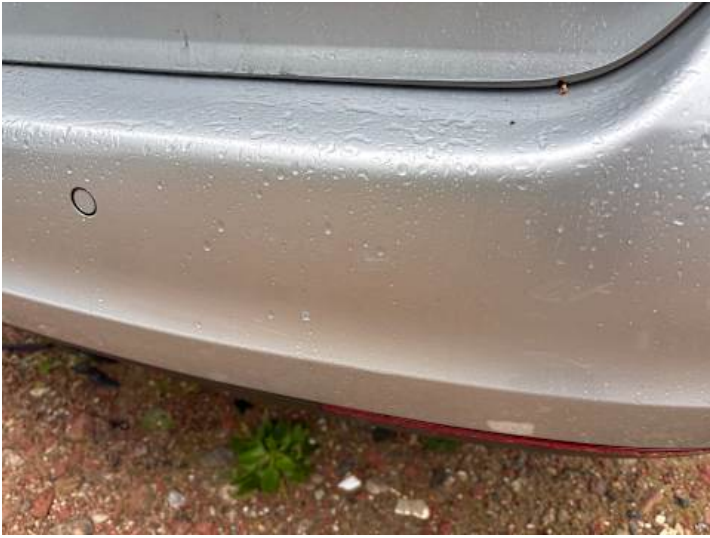
Stoßstange hinten (Kratzer)

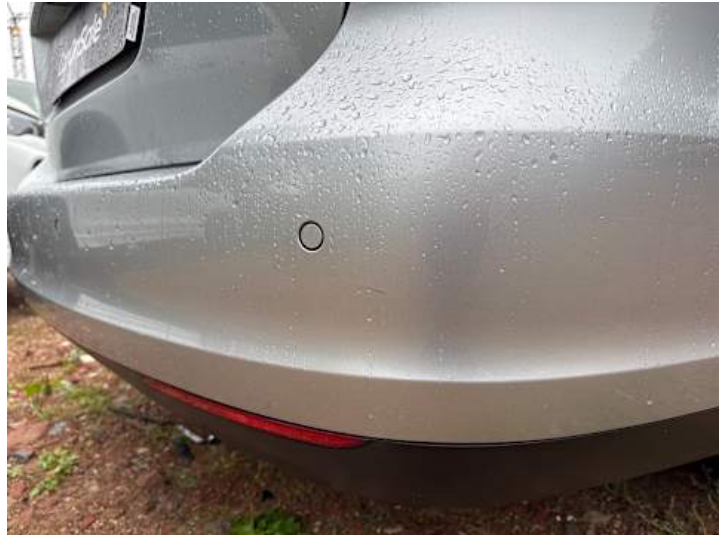
Stoßstange hinten (Kratzer)

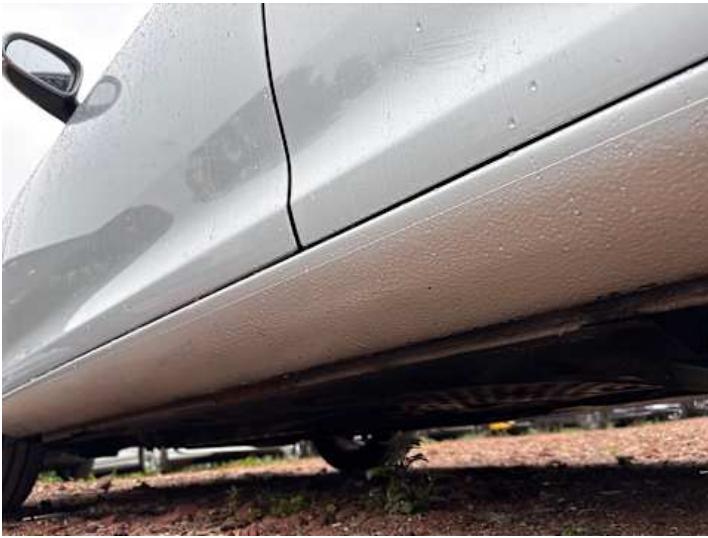
Schweller links (Rost, Kratzer)

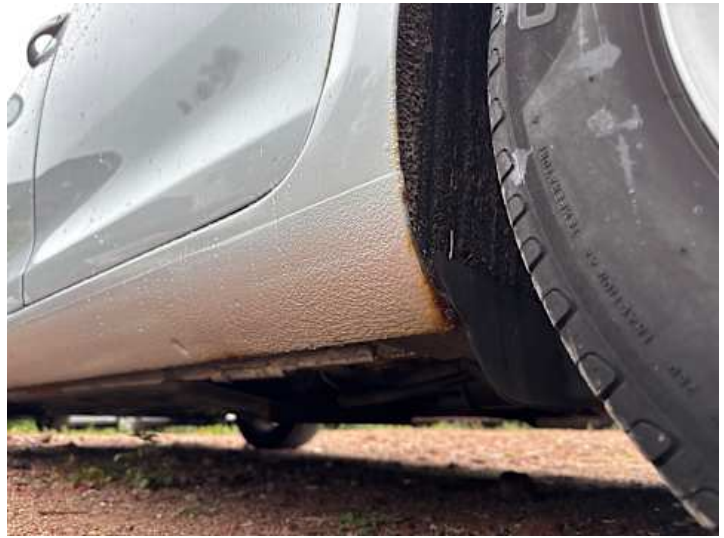
Schweller links (Rost, Kratzer)

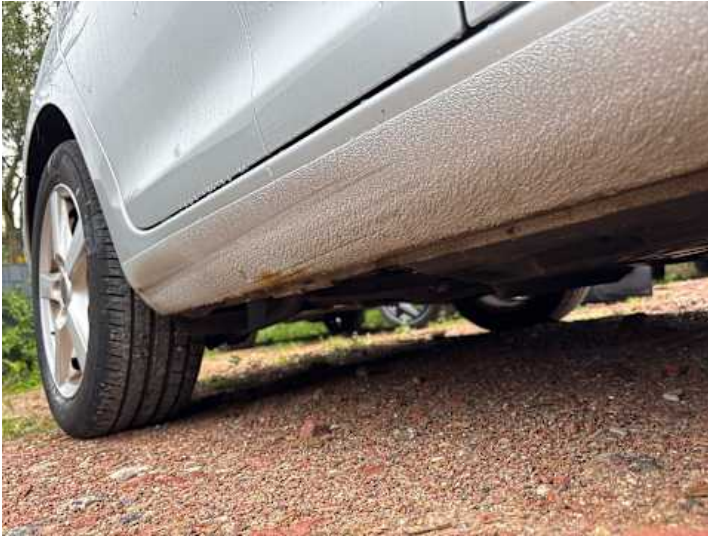
Schweller rechts (Verformung, Kratzer, Rost)

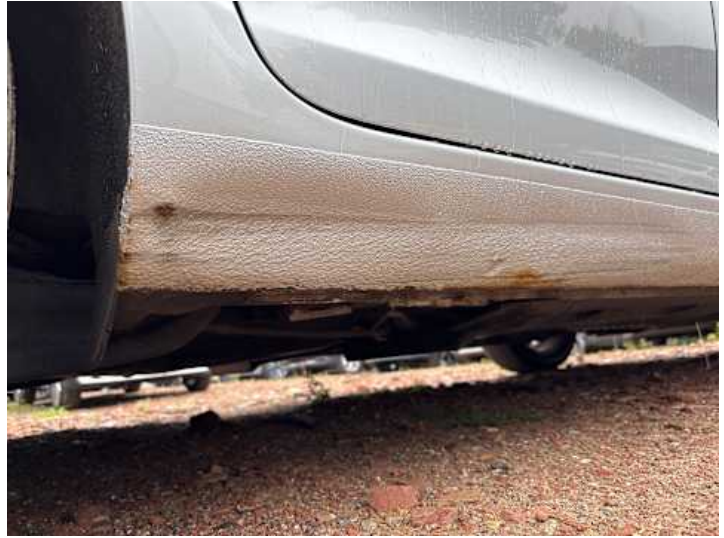
Schweller rechts (Verformung, Kratzer, Rost)

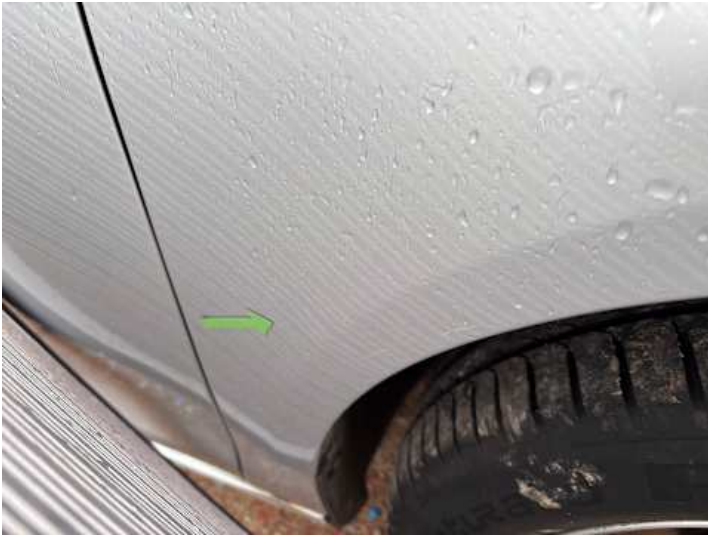
Kotflügel vorne rechts (Kratzer, Delle)

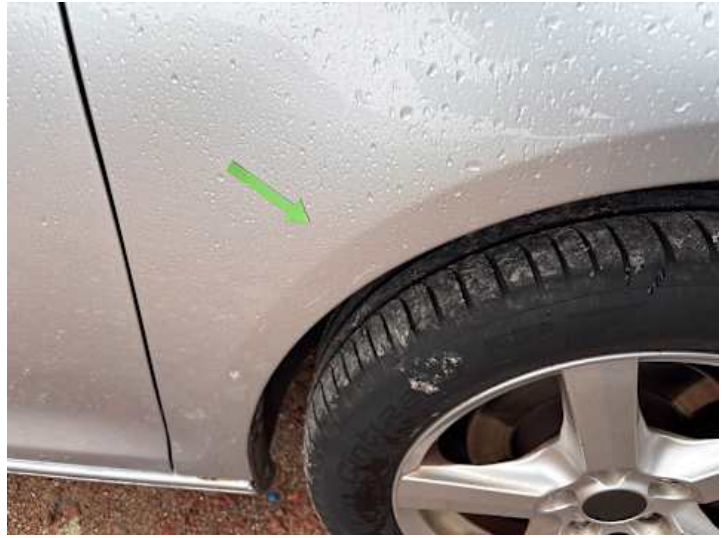
Kotflügel vorne rechts (Kratzer, Delle)

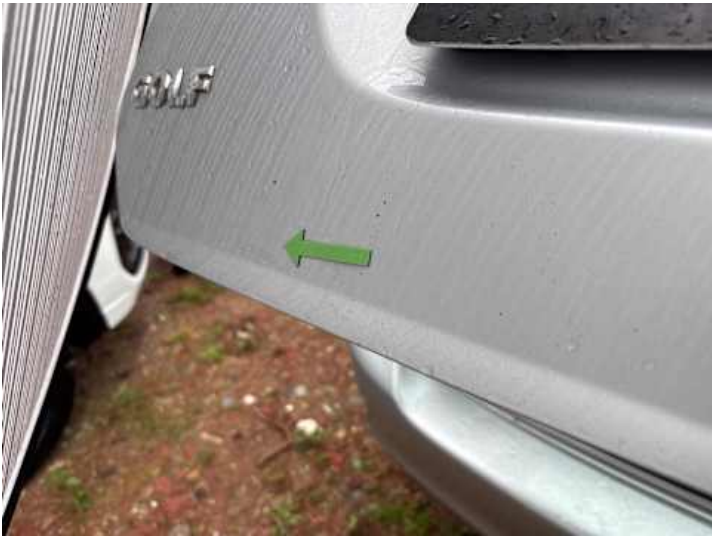
Heckklappe (Delle)

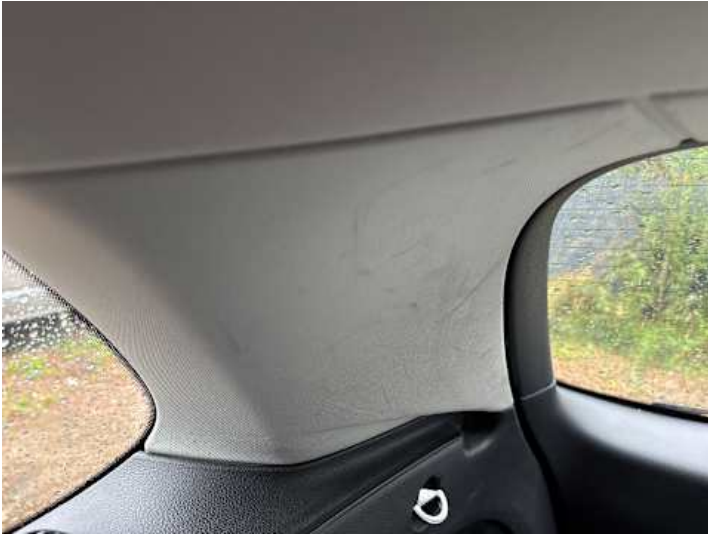
Innenraum (Verschmutzung)

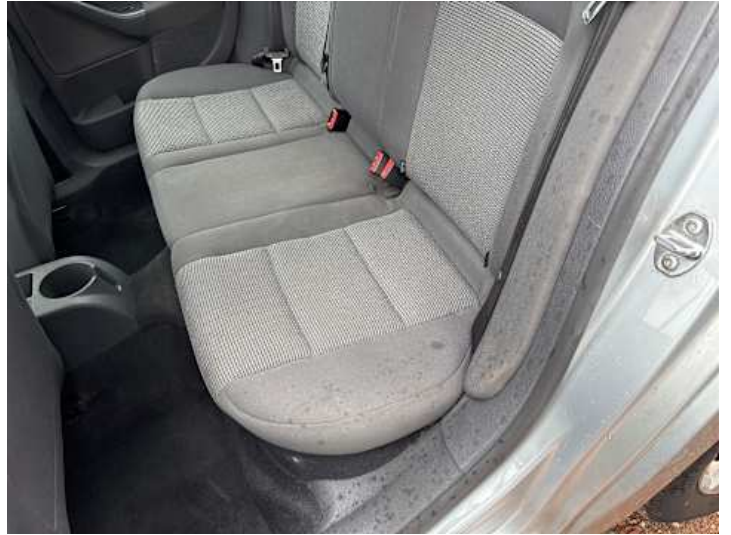
Innenraum (Verschmutzung)

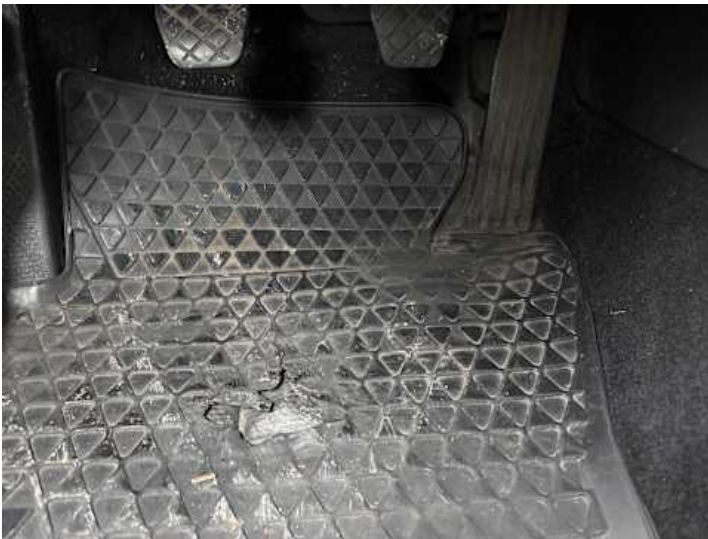
Innenraum (Riss/Bruch)

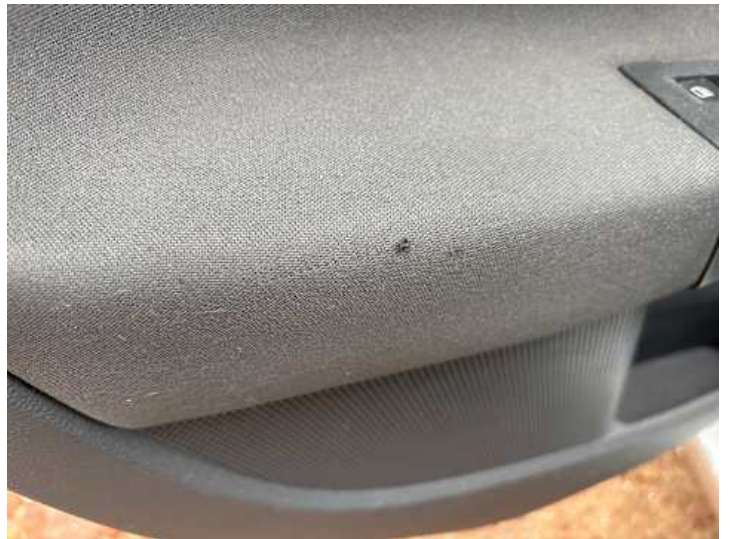
Innenraum (Diverse Schäden, Kratzer, Riss/Bruch)

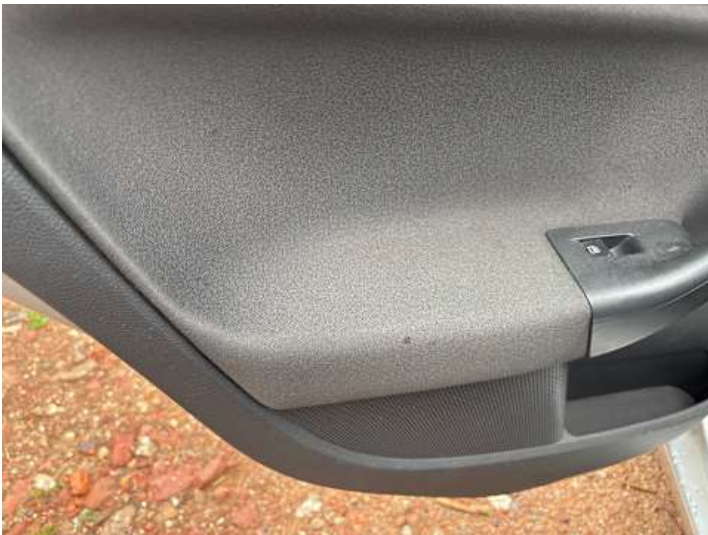
Innenraum (Diverse Schäden, Kratzer, Riss/Bruch)

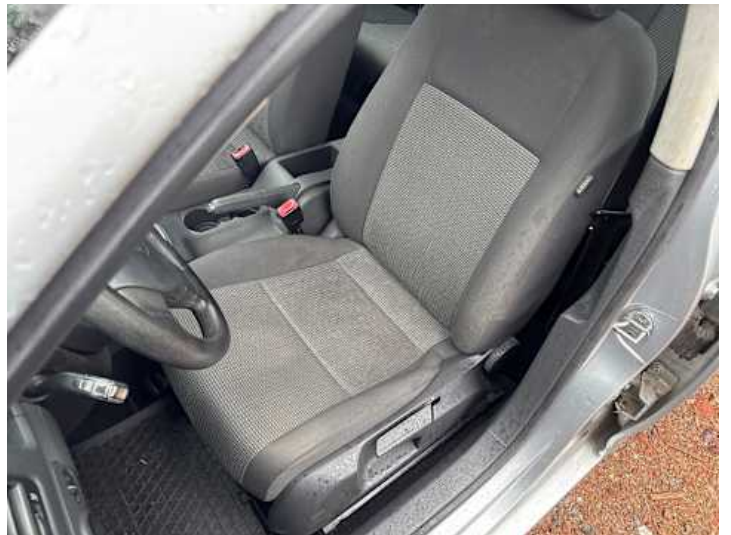
Innenraum (Diverse Schäden)

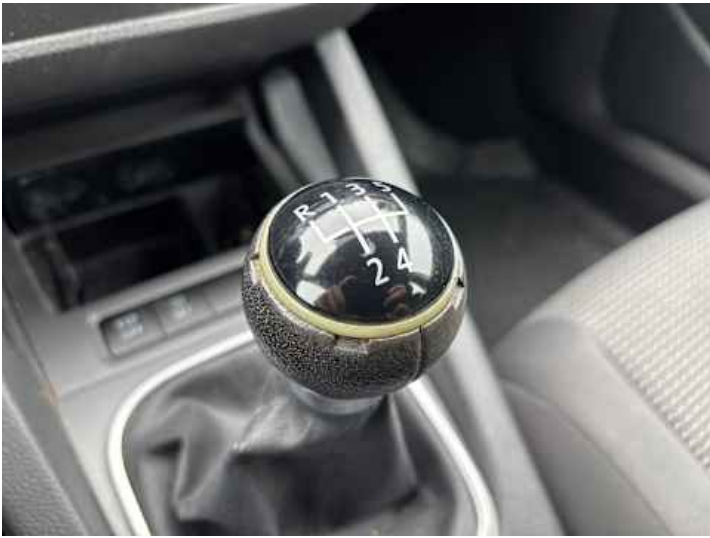
Innenraum (Diverse Schäden, Verschleiß)

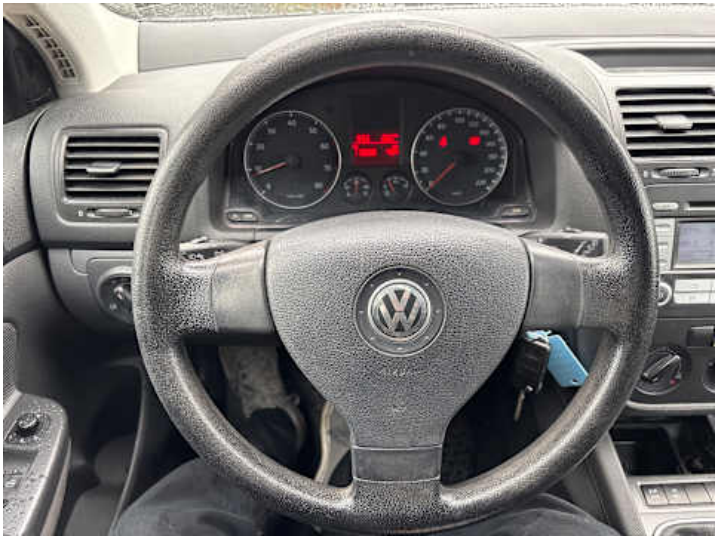
Innenraum (Diverse Schäden, Verschleiß)
