## BMW 535i

EZ 07/2010 | Limousine | Benzin | Automatikgetriebe | 107.857km

Fahrzeug aufgenommen am: 28.07.2026

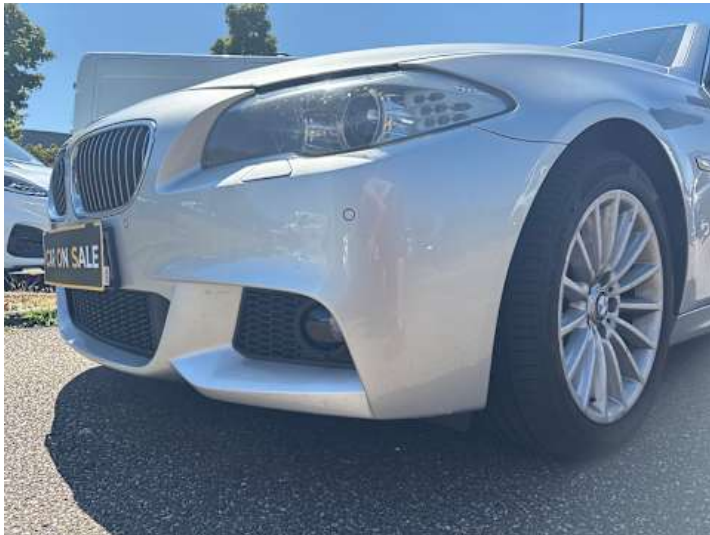
Stoßstange vorne (Lackschaden, Kratzer)

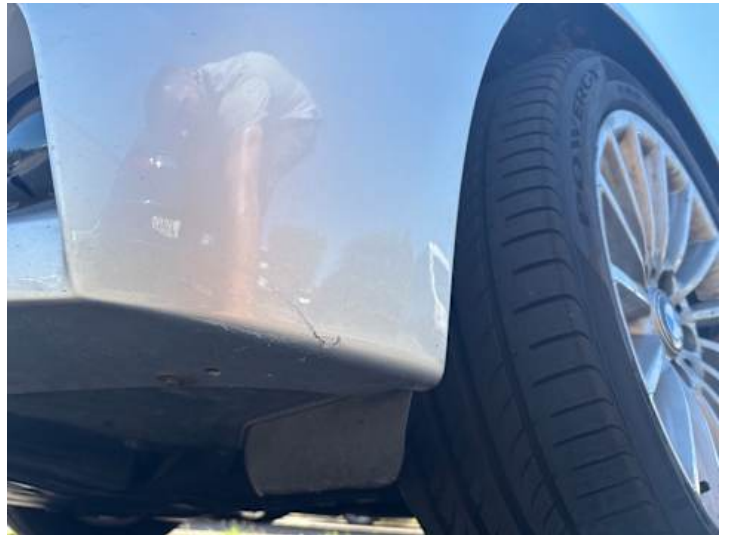
Stoßstange vorne (Lackschaden, Kratzer)

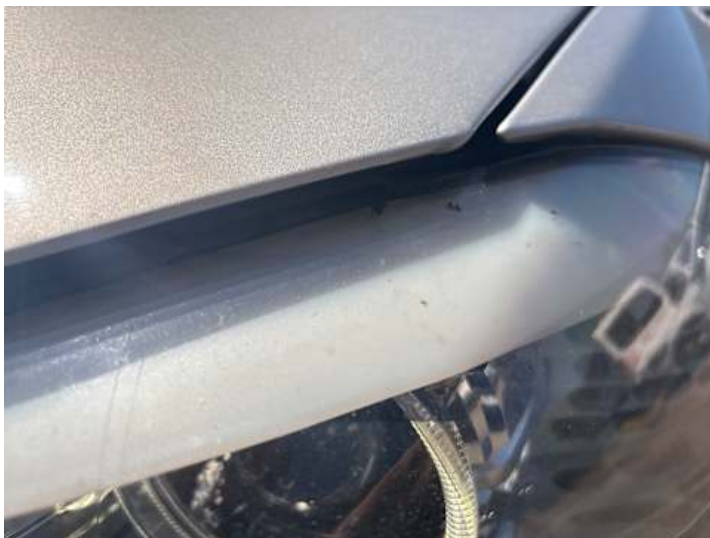
Scheinwerfer (links) (Anderer Schaden): Gummidichtung löst sich

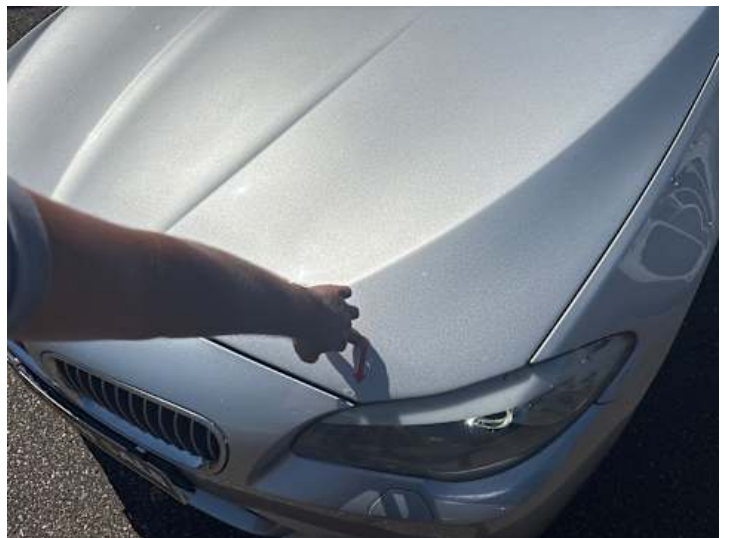
Motorhaube (Lackschaden, Rost)

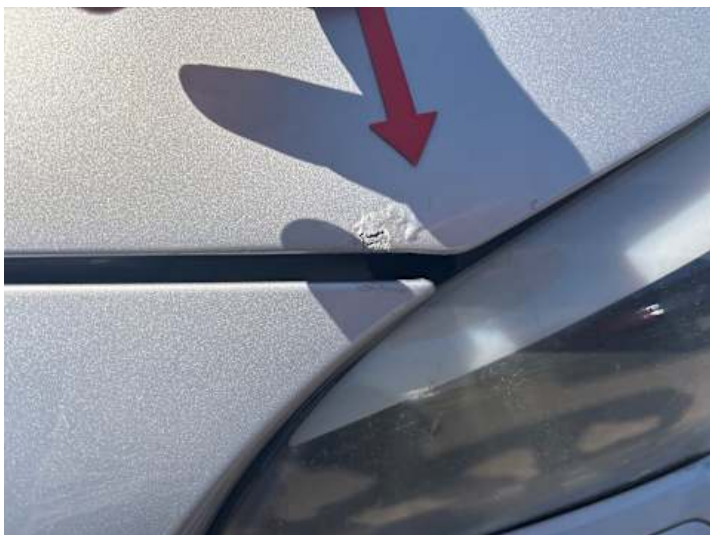
Motorhaube (Lackschaden, Rost)

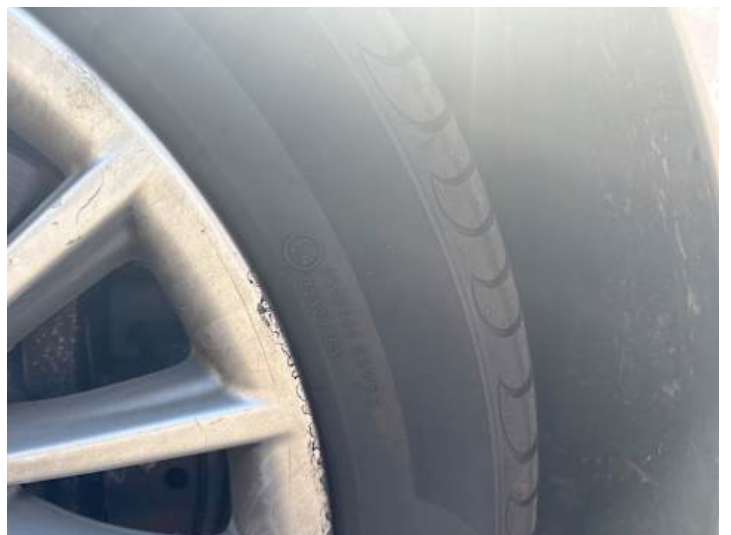
Rad (Kerben, Kratzer)

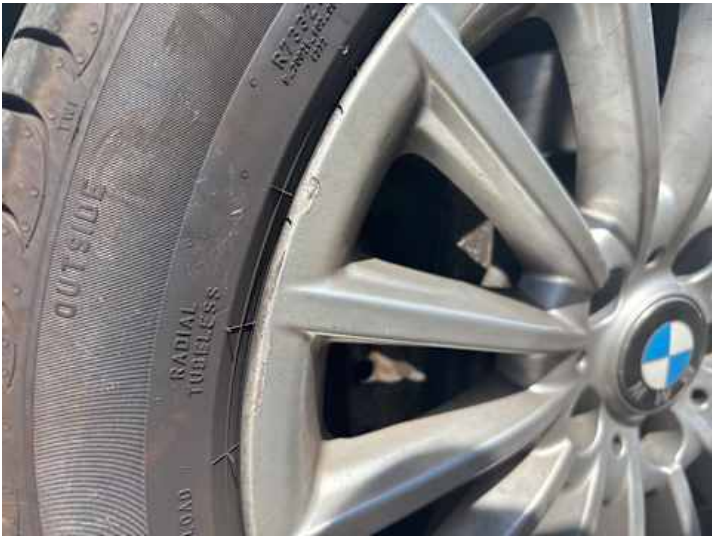
Rad (Kerben, Kratzer)

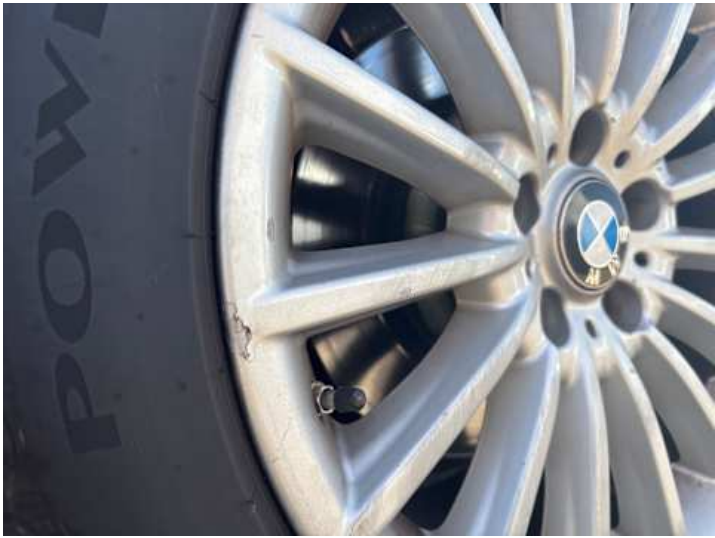
Rad (Kerben, Kratzer)

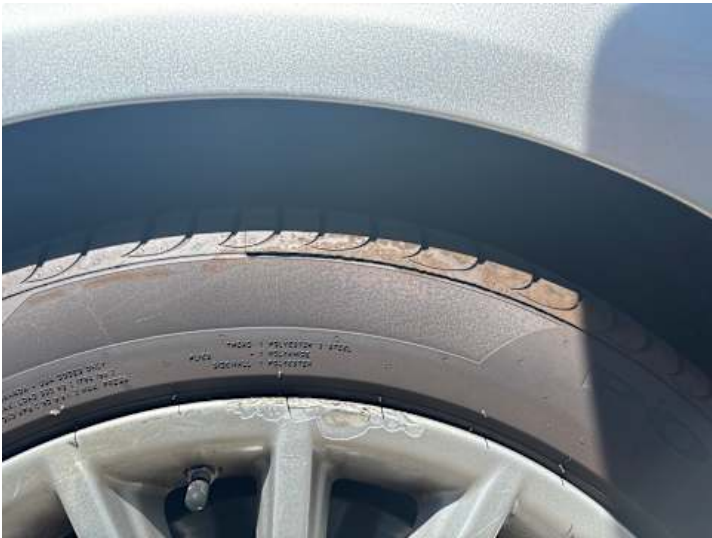
Rad (Kerben, Kratzer, Riss/Bruch)
