Gebrauchtfahrzeugbewertung

| | Volkswagen | | Golf Plus V Tour | | 1.4 EU4, Tour, 2006 - 2007 | | | | |

## Schadensbilder

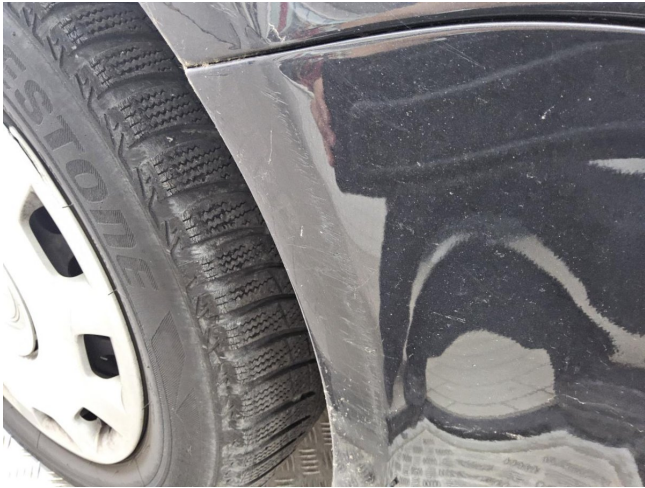
Stoßfänger vorne - Lackieren

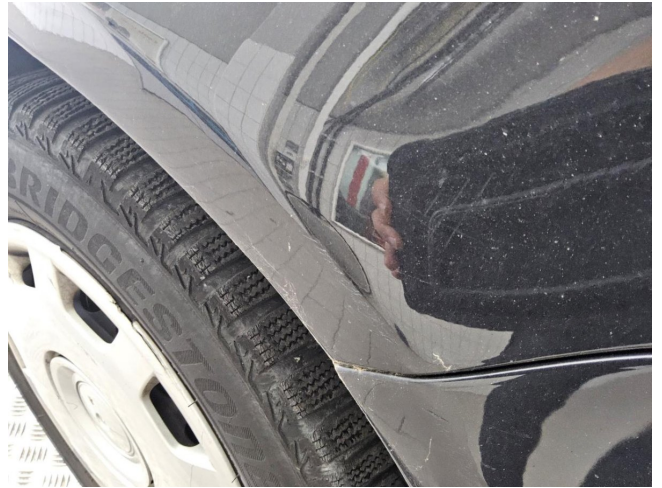
| (U) Nachlackierung -> Kotflügel vorne rechts (0,00 €) | | | | | |

Kotflügel vorne rechts - Lackieren

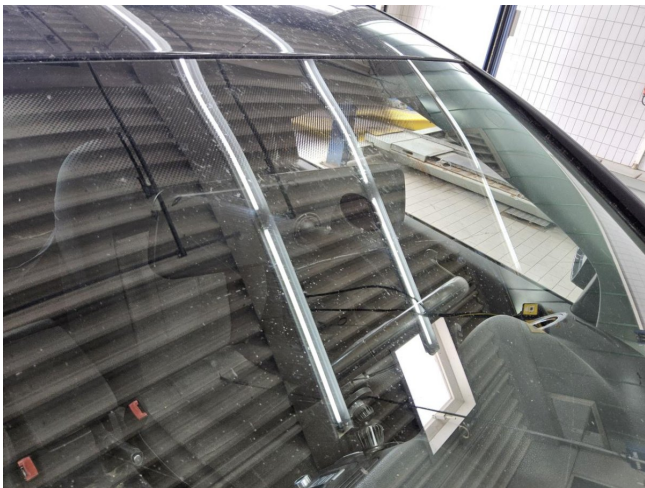
Windschutzscheibe - Erneuern

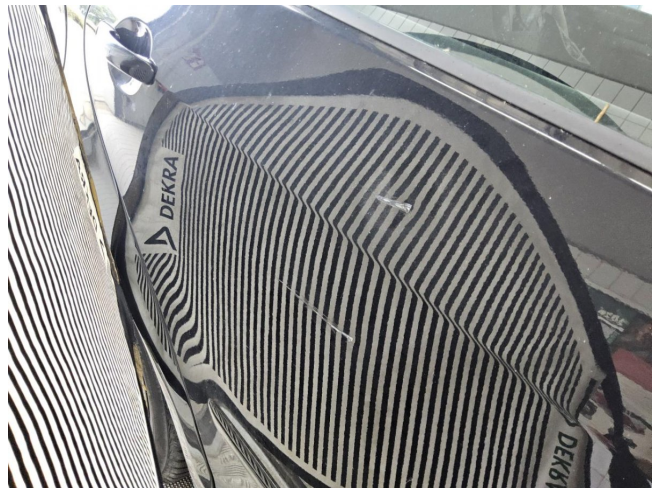
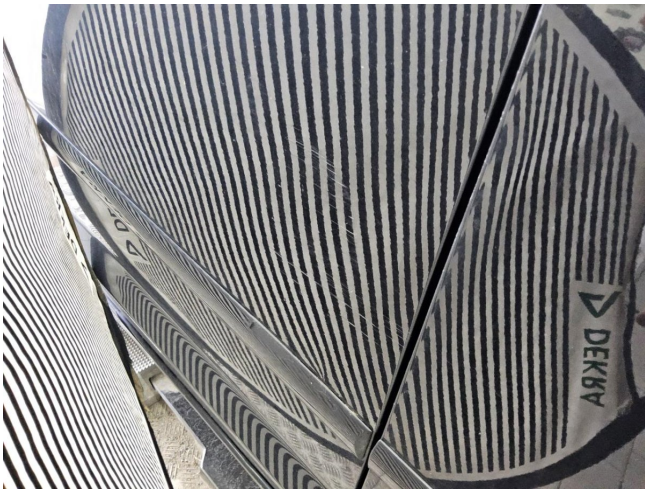
Tür hinten rechts - Instands. und lackieren

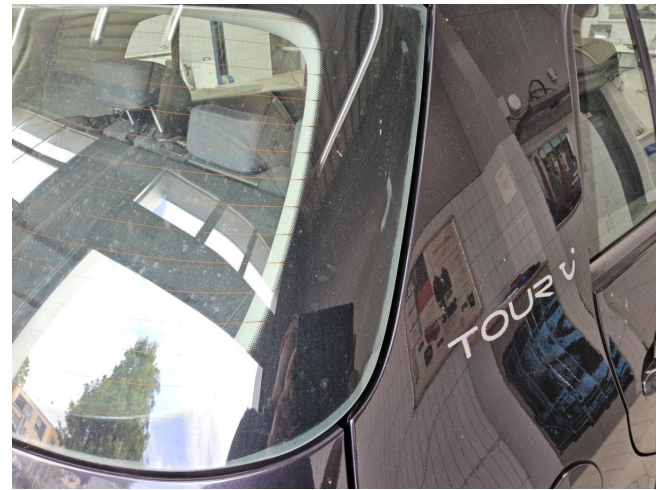
Heckscheibe - Erneuern

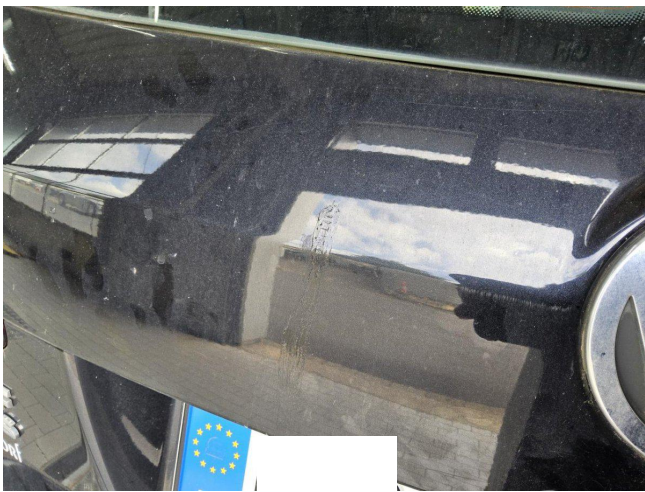
Heckklappe - Lackieren

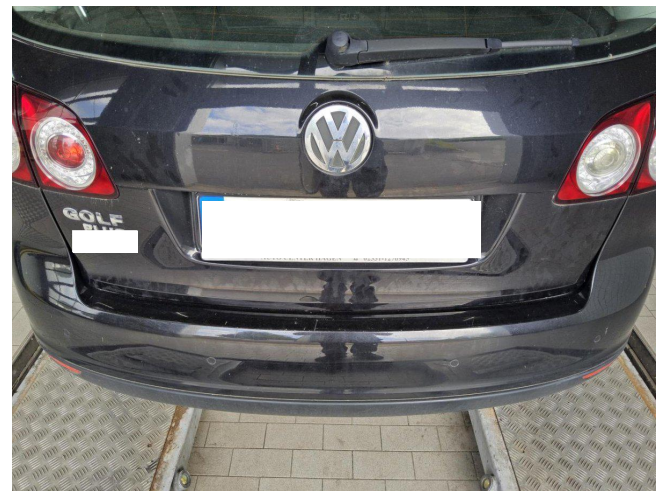
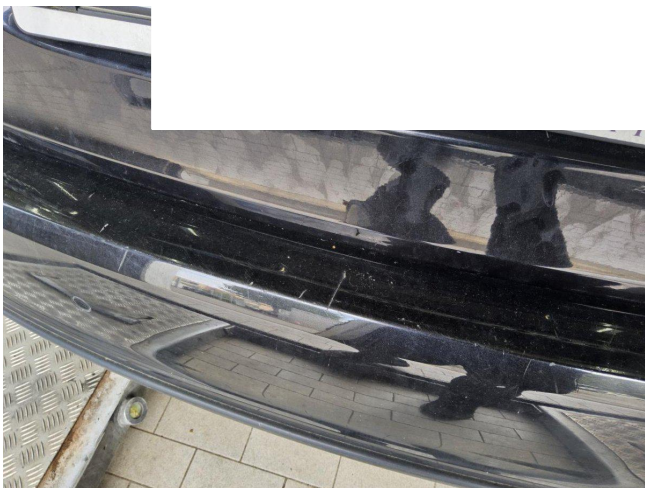
Stoßfänger hinten - Lackieren

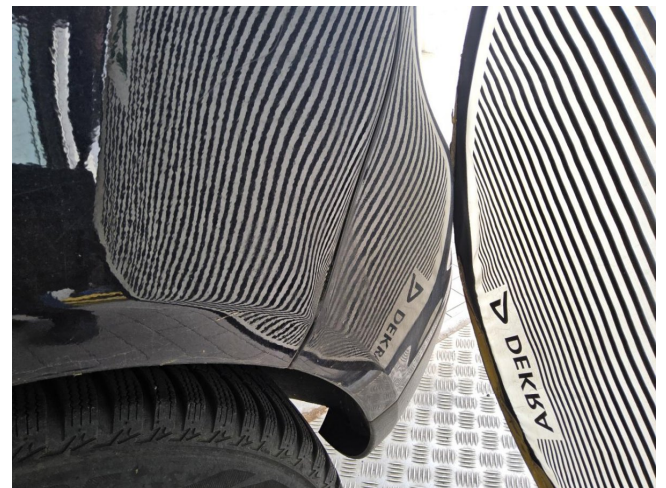
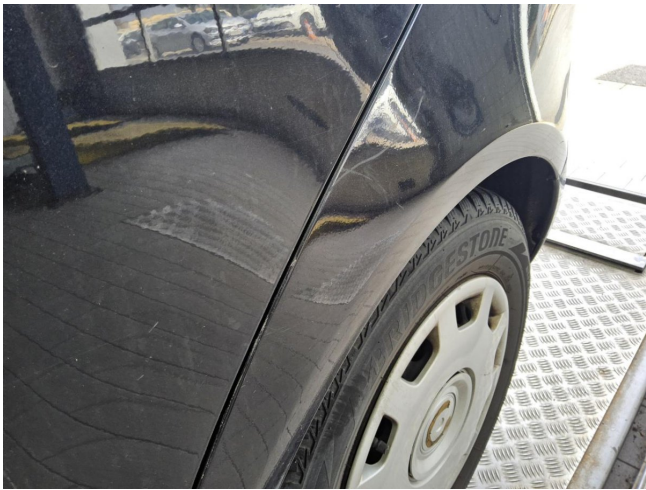
Fondseite links - Instands. und lackieren

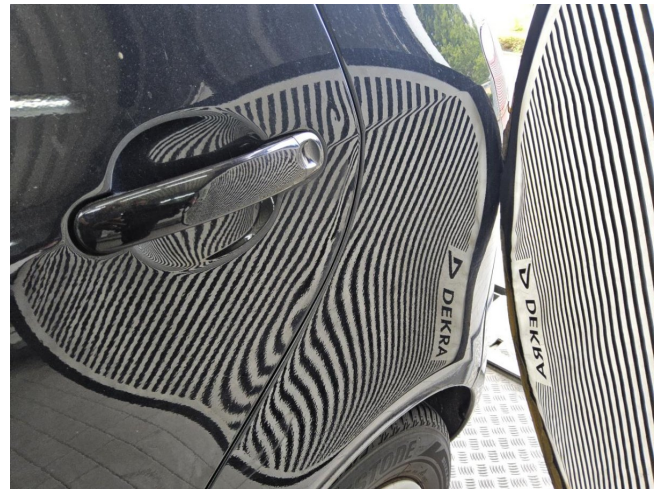
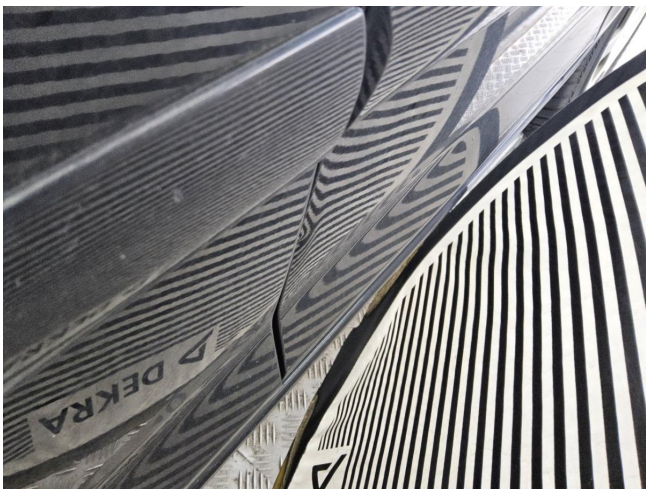
Tür hinten links - Instands. und lackieren

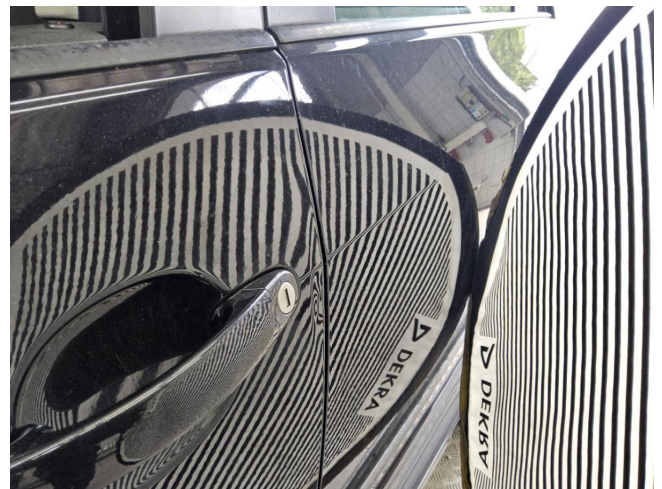
Tür vorne links - Instands. und lackieren

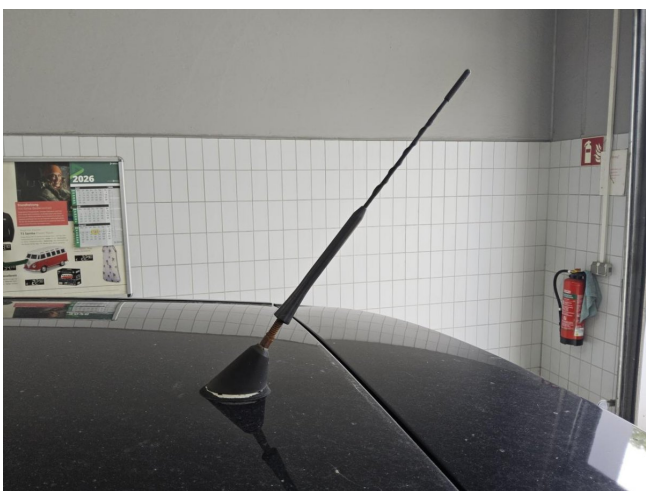
Dachantenne Beschädigt

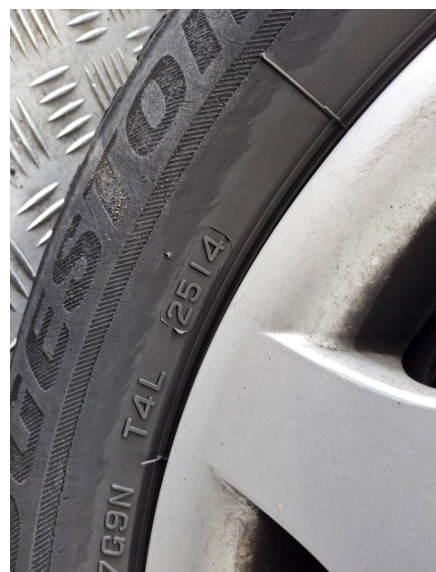
Winterreifen überaltet

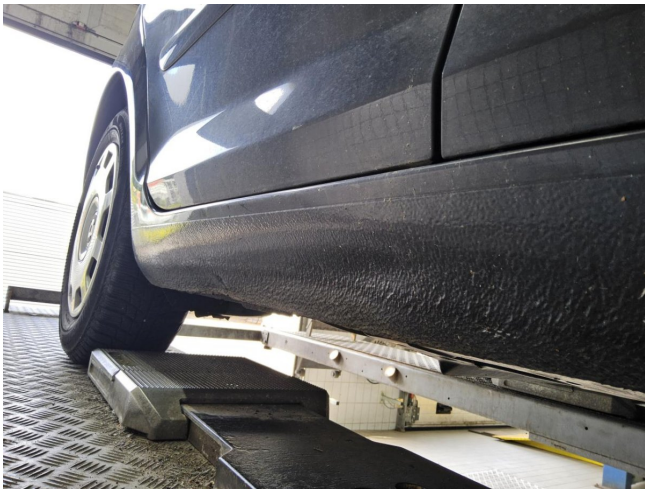
Schwellerverkleidung rechts - Instands. und lackieren

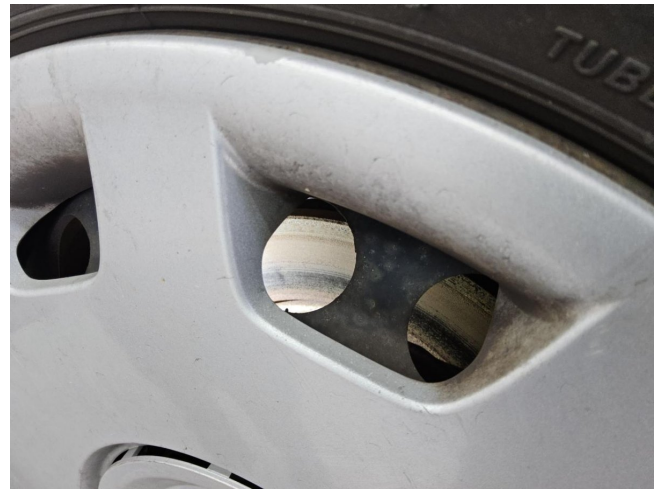
| Bremsanlage - Bremsscheiben hinten erneuern (Korrosion) | |

Bremsanlage - Bremsscheiben hinten erneuern

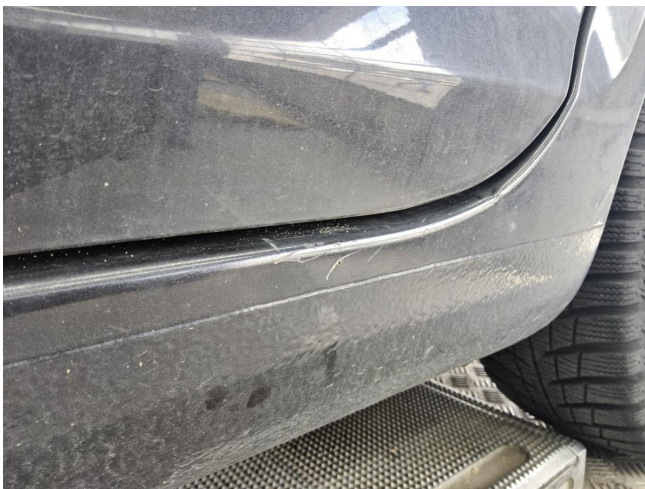
Schwellerverkleidung links - Instands. und lackieren

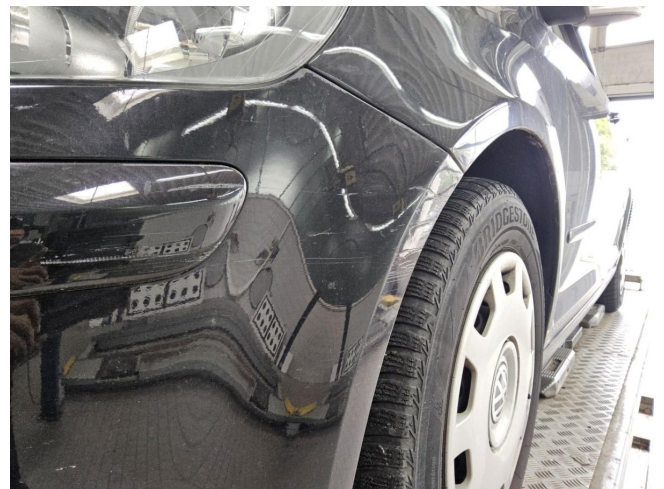
Stoßfänger vorne - Lackieren
