## Ford S-MAX Titanium

EZ 08/2008 | Van | Benzin | Schaltgetriebe | 163.763km

Fahrzeug aufgenommen am: 07.08.2026

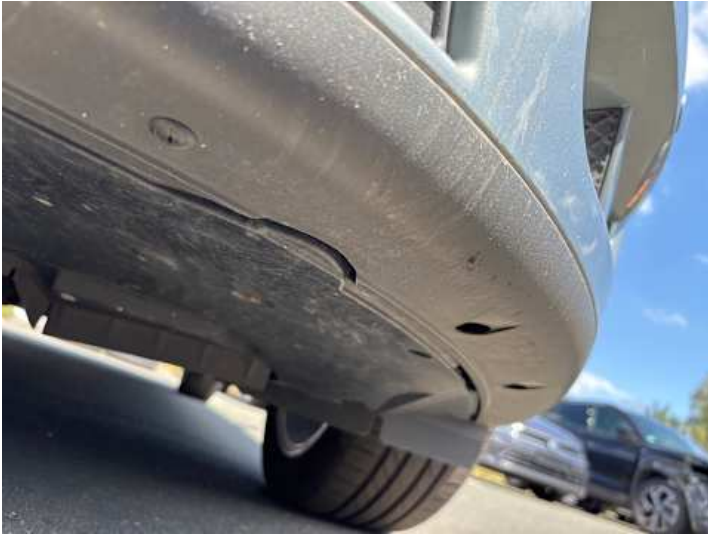
Stoßstange vorne (Kratzer)

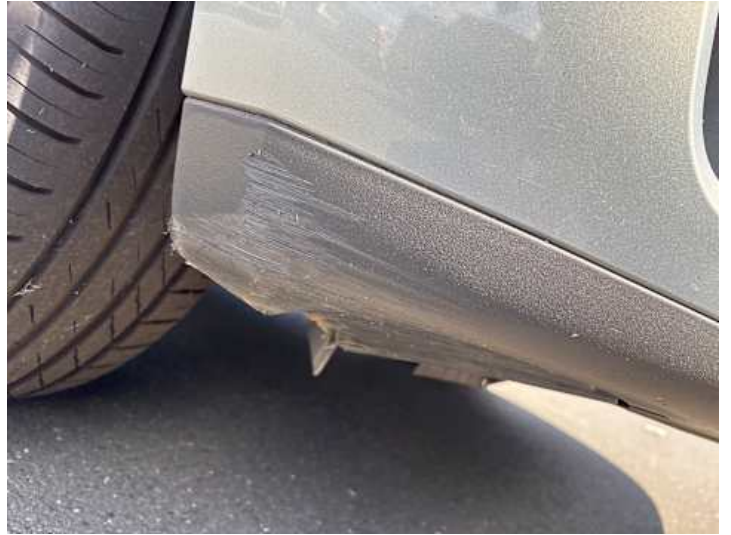
Stoßstange vorne (Kratzer)

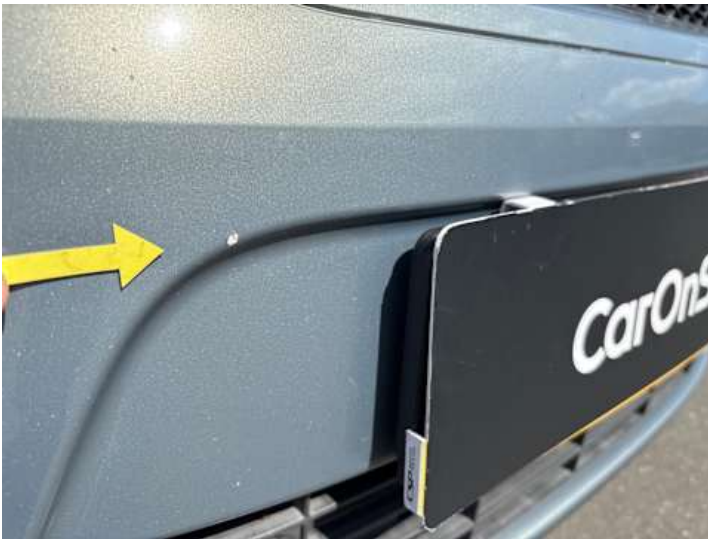
Stoßstange vorne (Lackschaden)

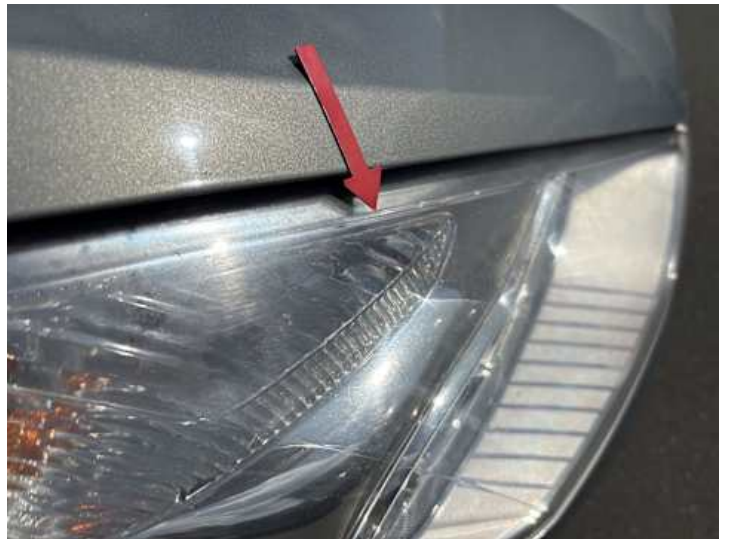
Scheinwerfer (rechts) (Anderer Schaden): Klarlack löst sich

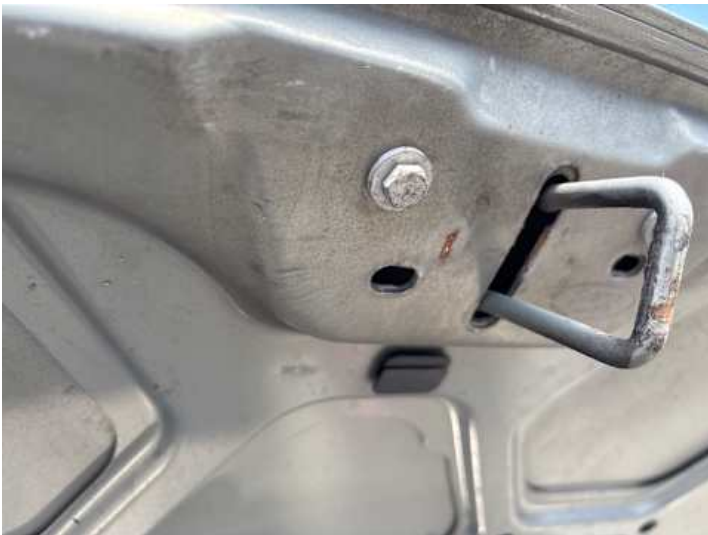
Motorhaube (Rost)

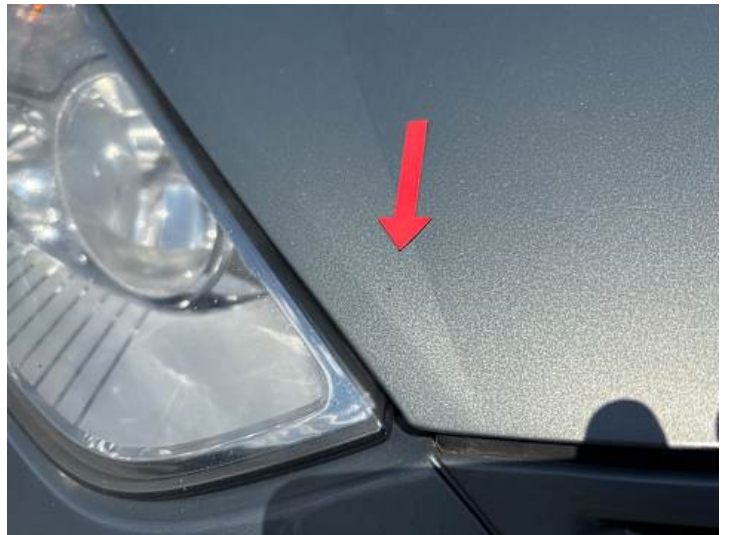
Motorhaube (Rost)

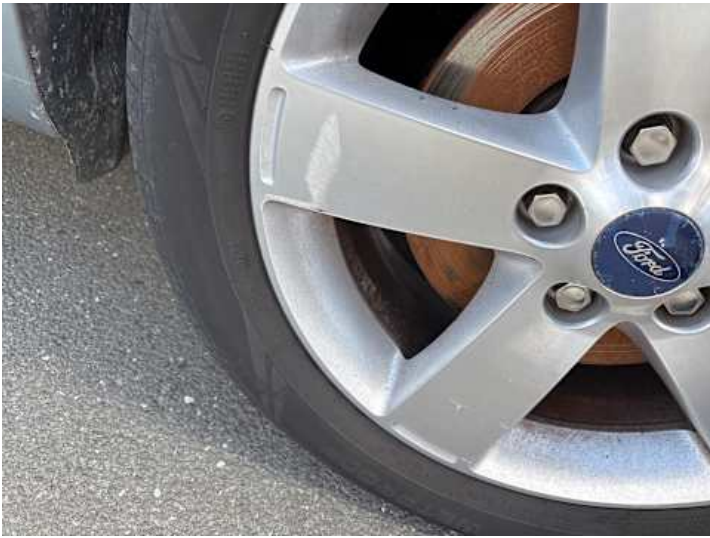
Rad (Kratzer)

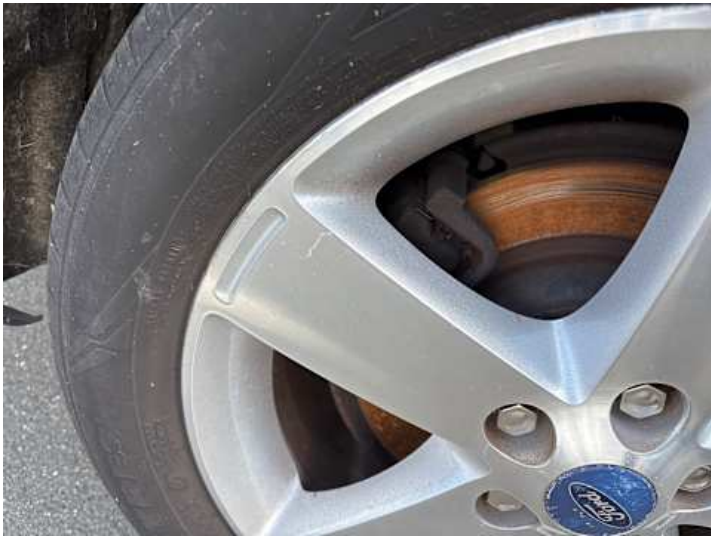
Rad (Kratzer)

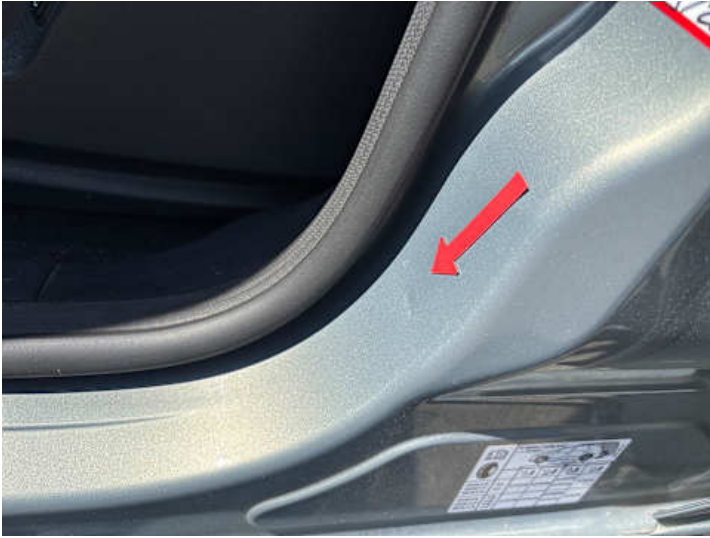
Fahrtür (Delle)

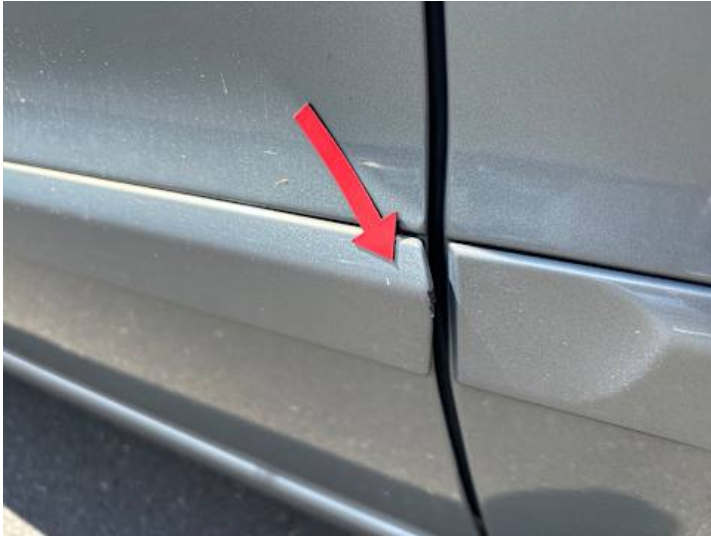
Fahrtür (Lackschaden)

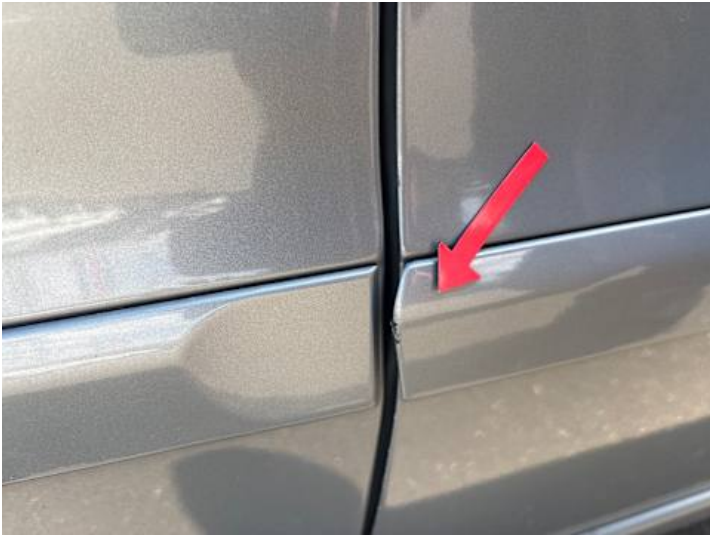
Beifahrtür (Lackschaden)

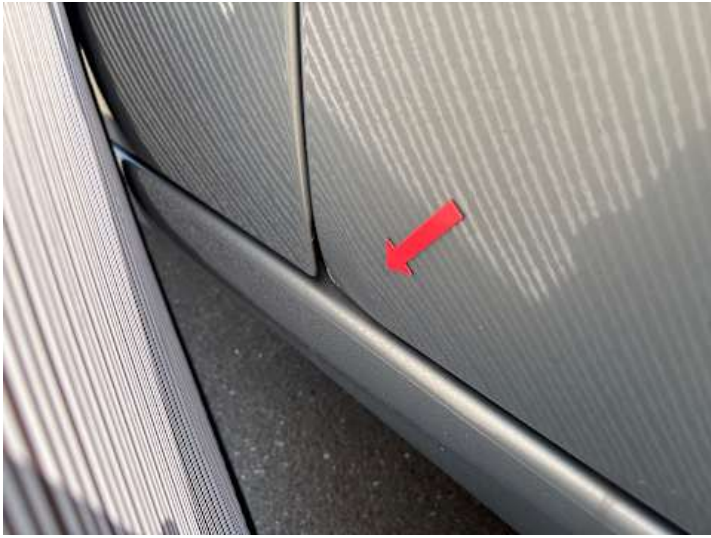
Beifahrtür (Verformung)

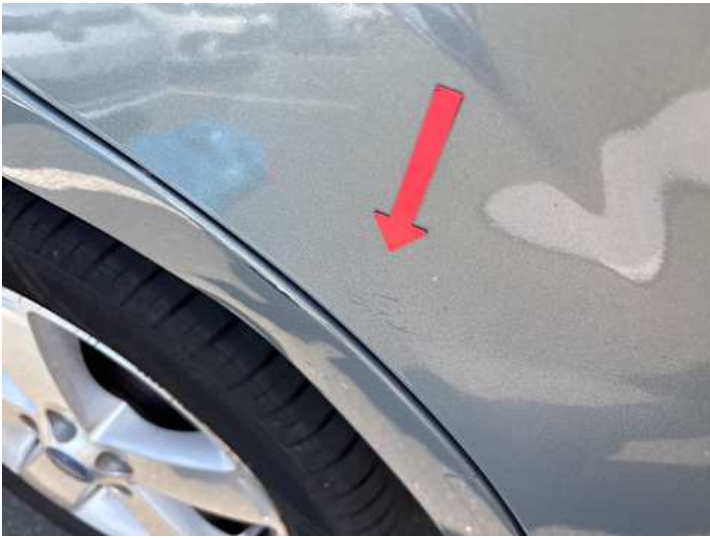
| Fahrzeugteil | Lackschichtdicke (in µm) | Fahrzeugteil | Lackschichtdicke (in µm) |
|---|---|---|---|
| Türe hinten links | 190 | Türe hinten rechts | 280 |

Türe hinten rechts (Lackschaden)

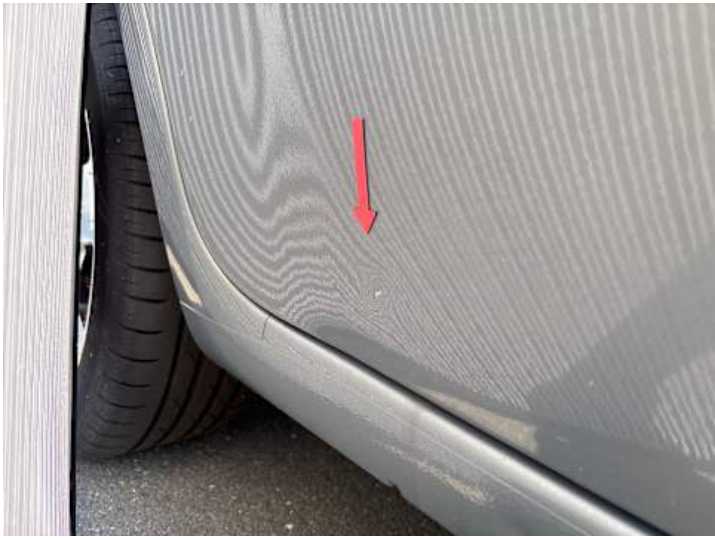
Türe hinten rechts (Lackschaden, Delle)

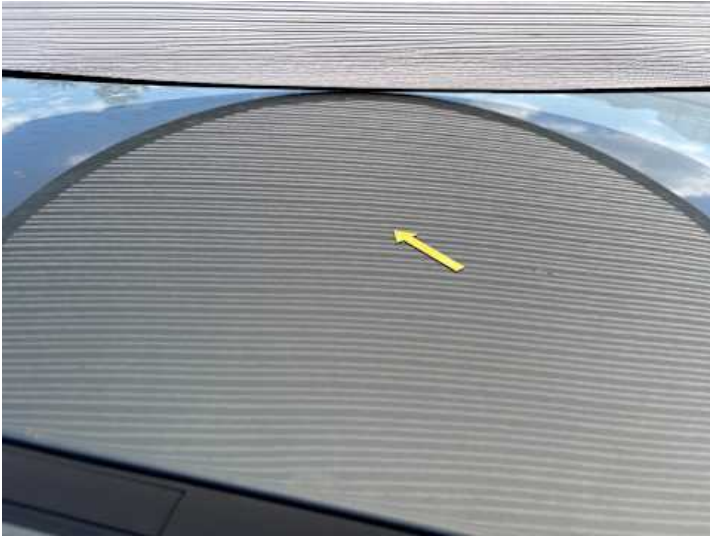
Dach (Delle)

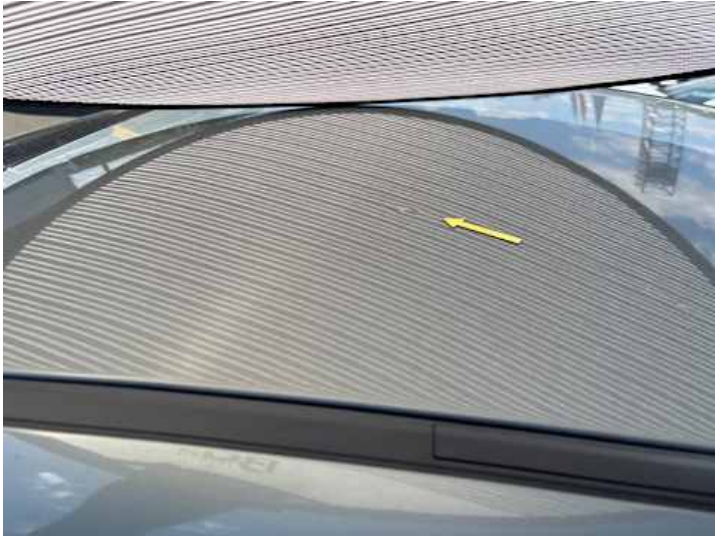
Dach (Delle)

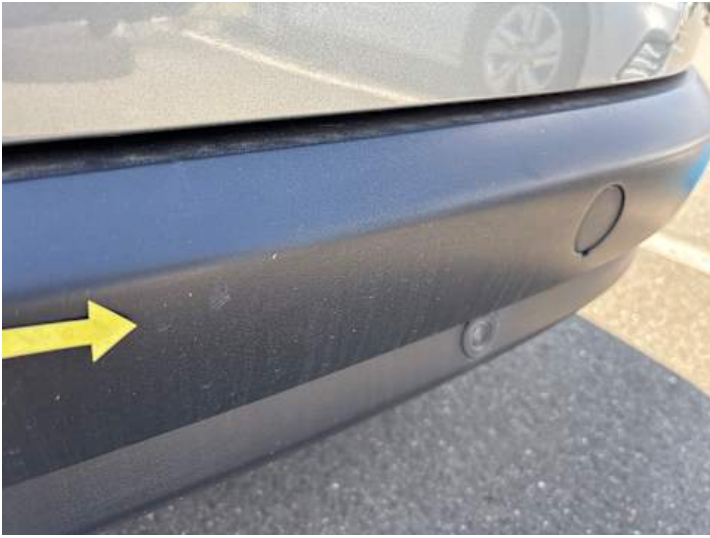
Stoßstange hinten (Kratzer)

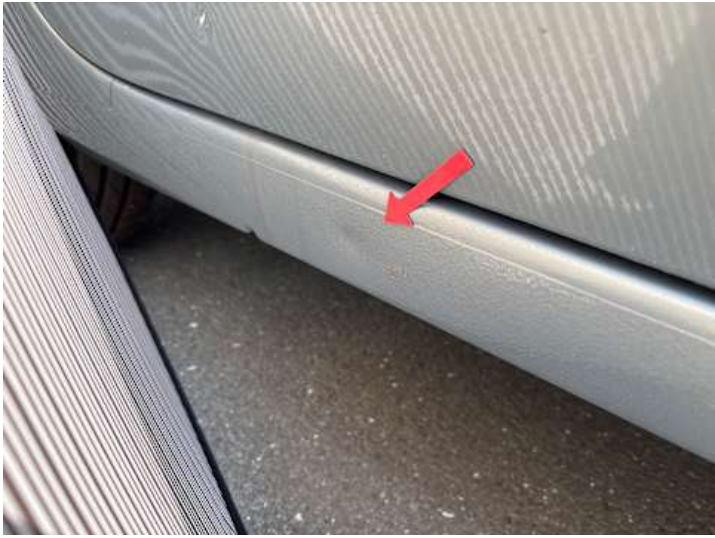
Schweller rechts (Delle)

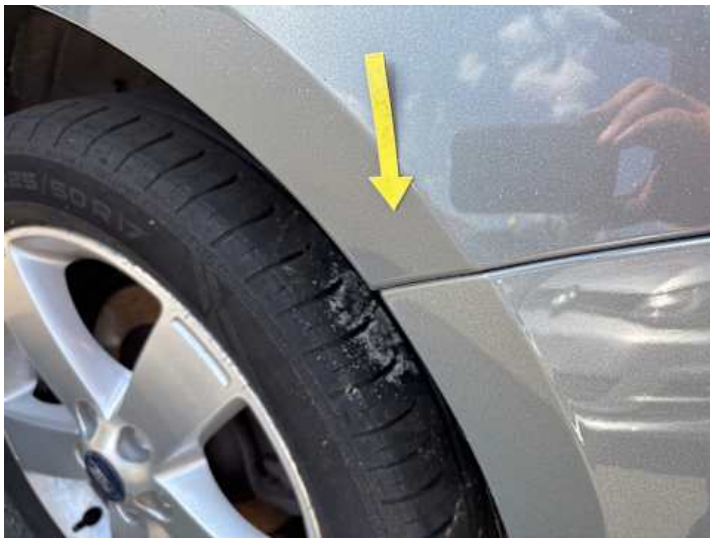
| Fahrzeugteil | Lackschichtdicke (in µm) | Fahrzeugteil | Lackschichtdicke (in µm) |
|---|---|---|---|
| Seitenteil hinten links | 280 | Seitenteil hinten rechts | 260 |

Seitenteil hinten links (Spaltmaße ungenau)

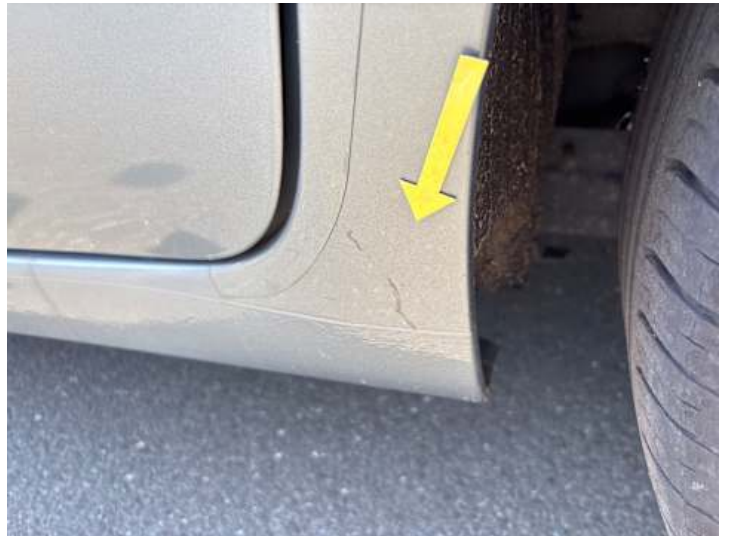
Seitenteil hinten links (Kratzer)

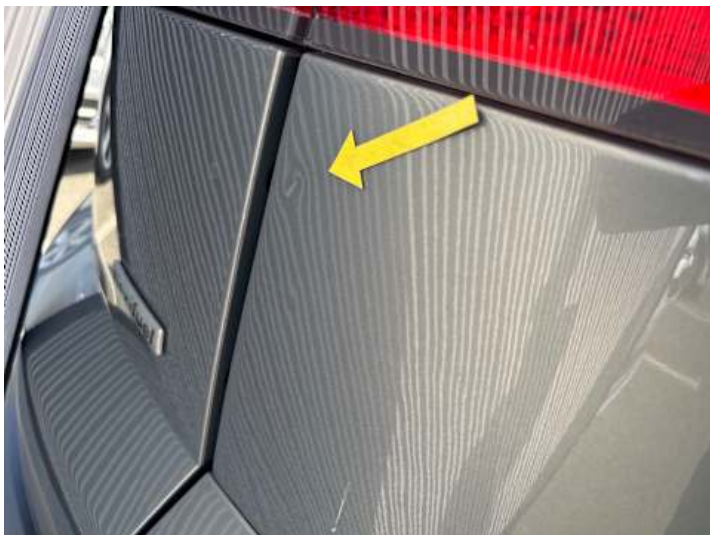
Seitenteil hinten rechts (Delle, Lackschaden)

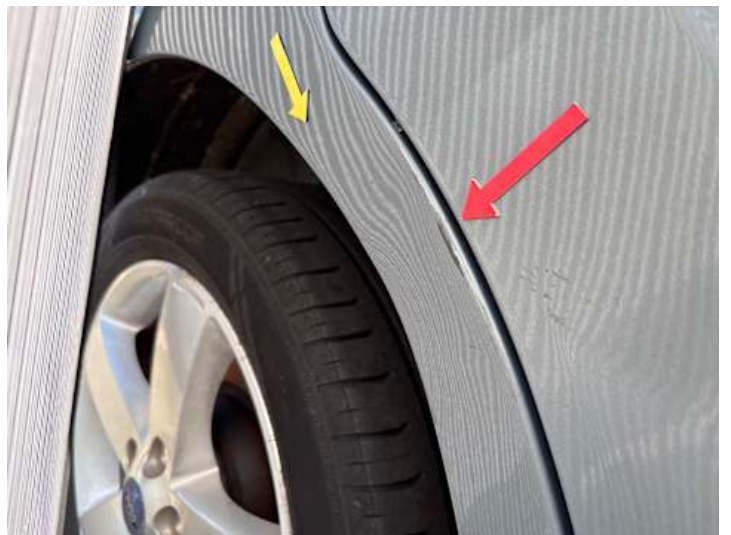
Seitenteil hinten rechts (Lackschaden, Verformung)

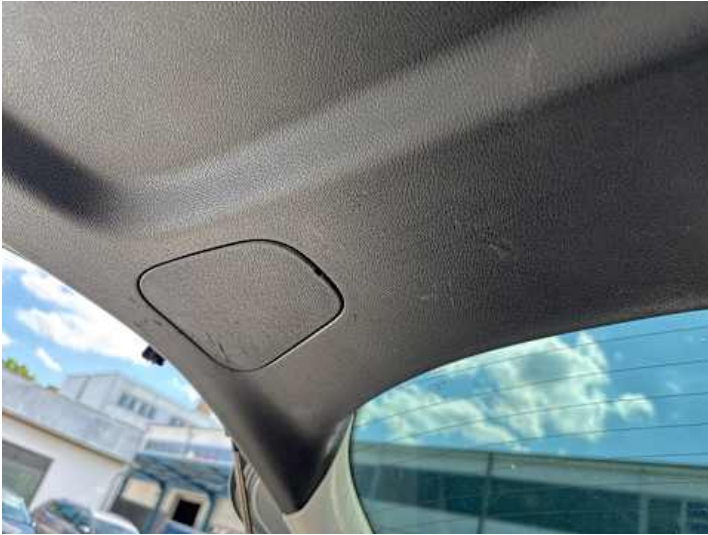
Innenraum (Kratzer)

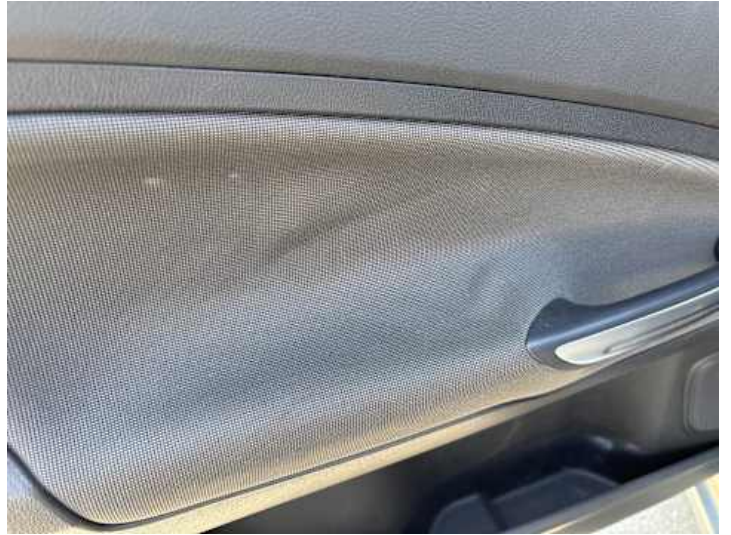
Innenraum (Verschleiß)

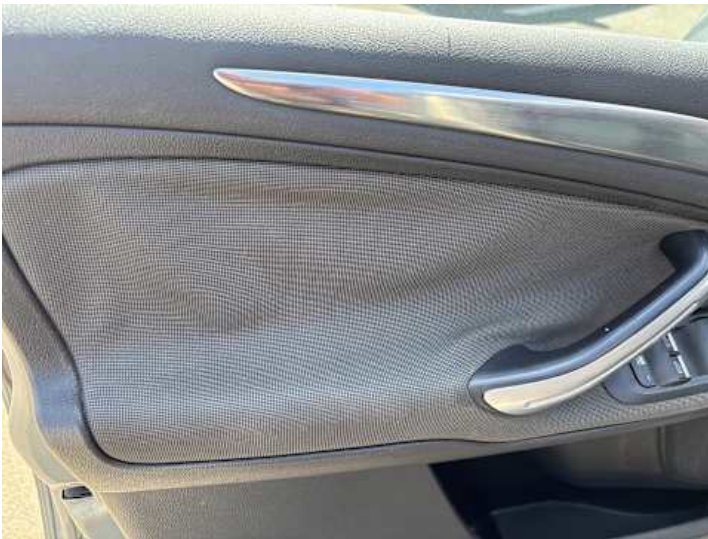
Innenraum (Verschleiß)

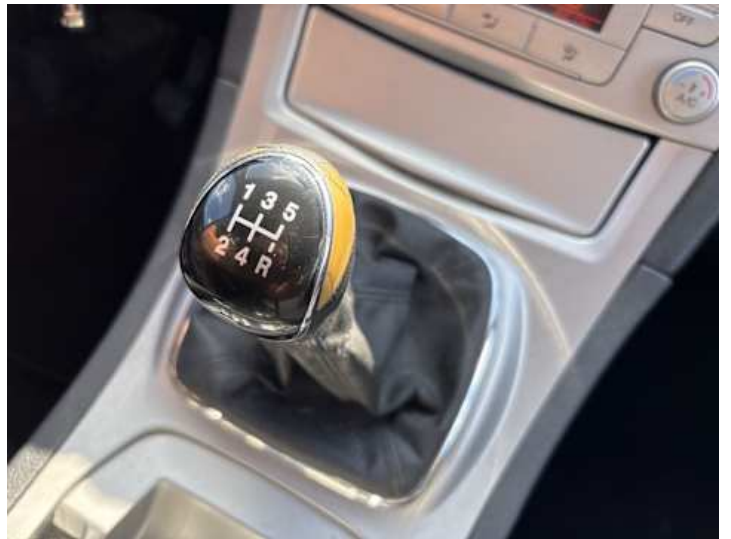
Innenraum (Verschleiß)

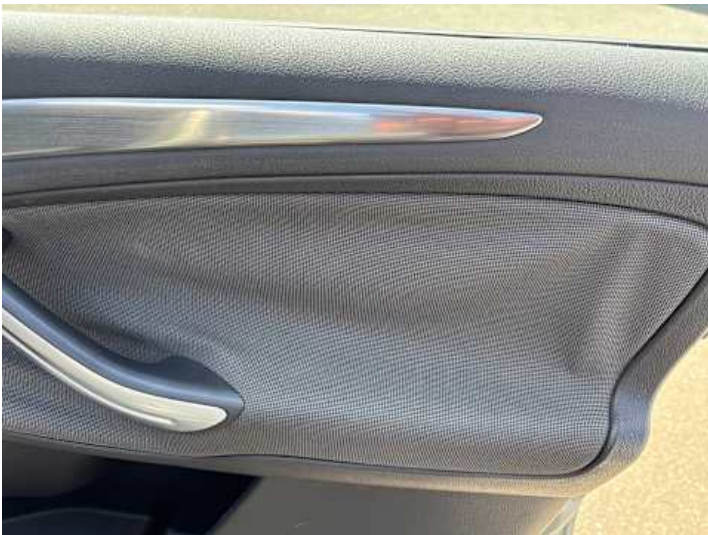
Innenraum (Verschleiß)

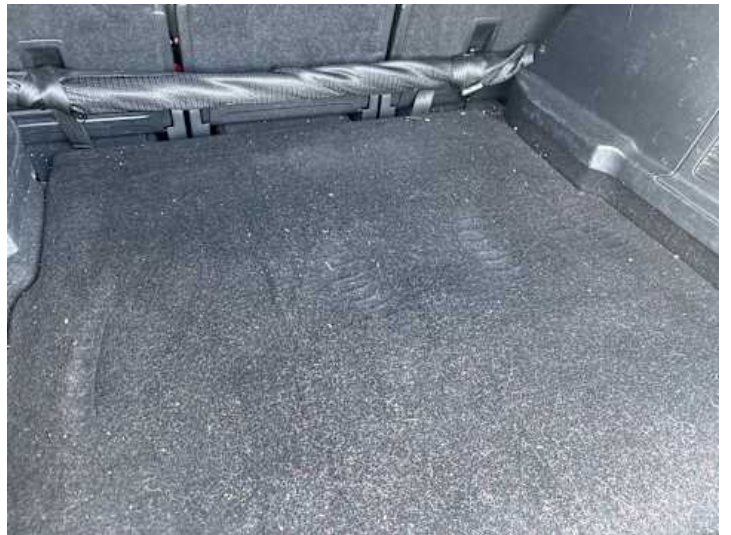
Innenraum (Verschleiß)

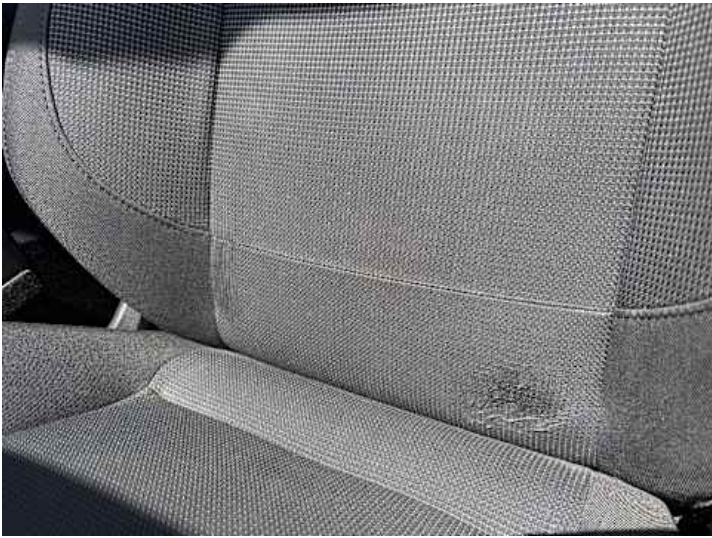
Innenraum (Verschleiß)

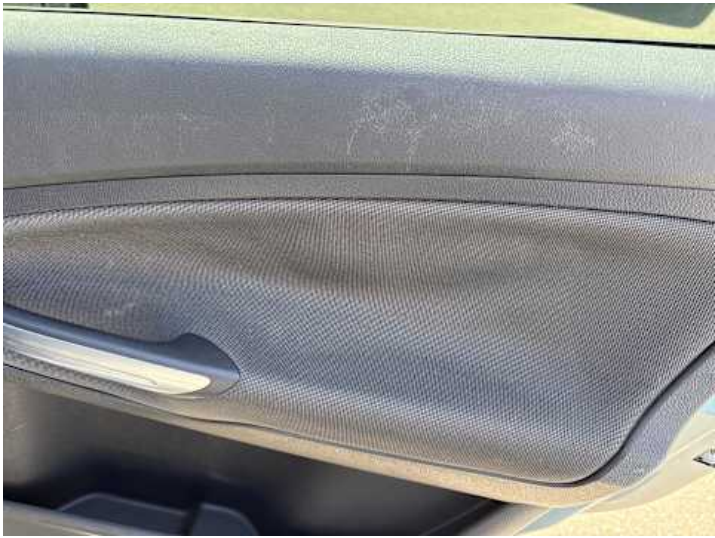
Innenraum (Verschleiß)
