## Opel Corsa Selection

EZ 09/2014 | Kleinwagen | Benzin | Schaltgetriebe | 153.153km  
Besteuerung: Differenzbesteuert (§25a UStG)  
Fahrzeugstandort: 57\*\*\*  
Fahrzeug aufgenommen am: 24.08.2026

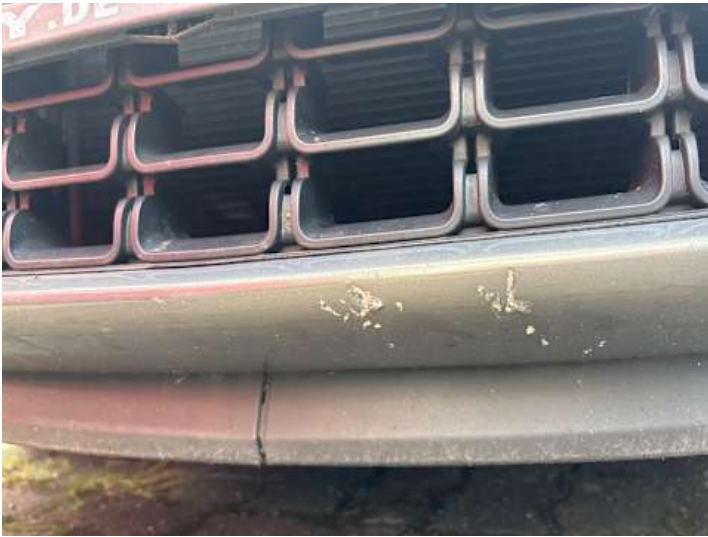
Stoßstange vorne (Kratzer)

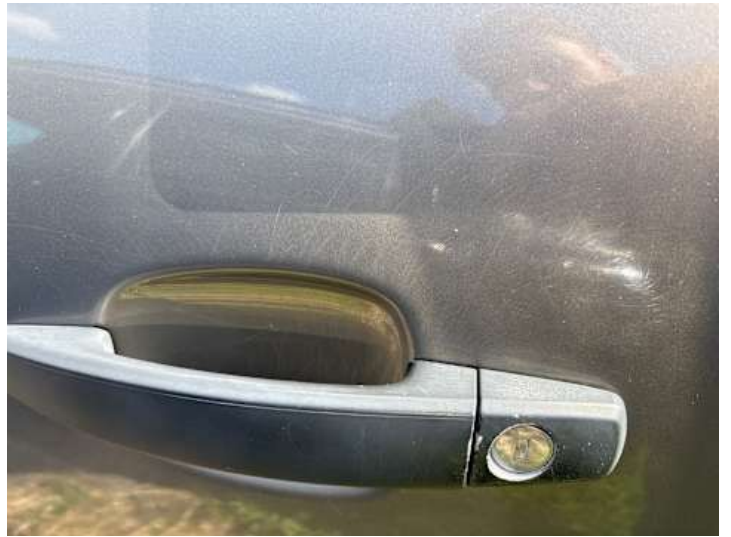
Fahrtür (Kratzer)

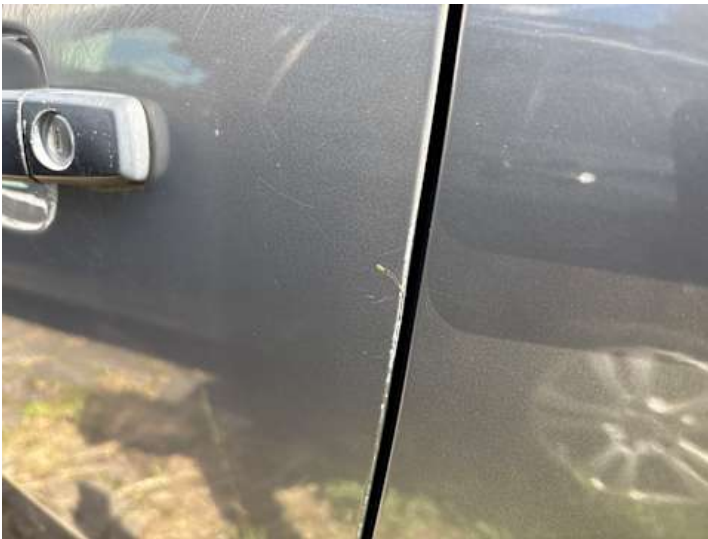
Fahrtür (Kratzer)

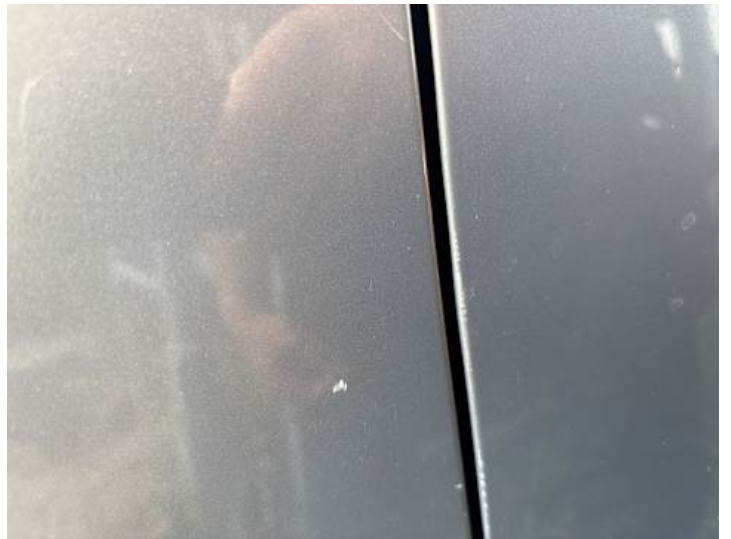
Beifahrtür (Kratzer)

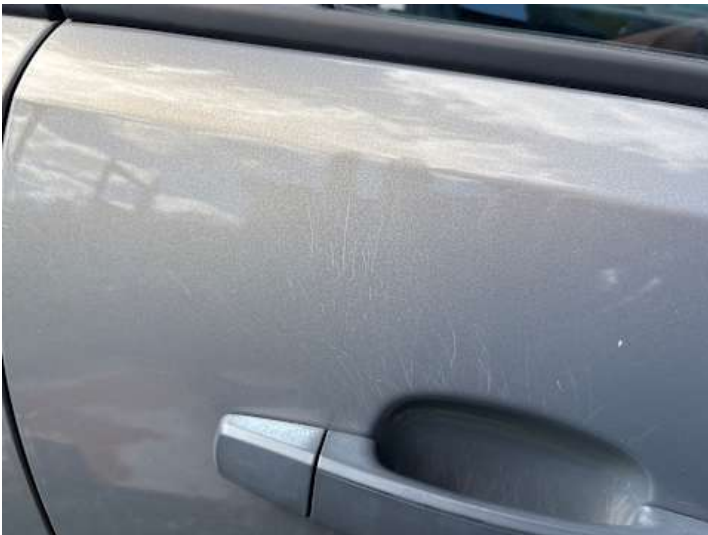
Beifahrtür (Kratzer)

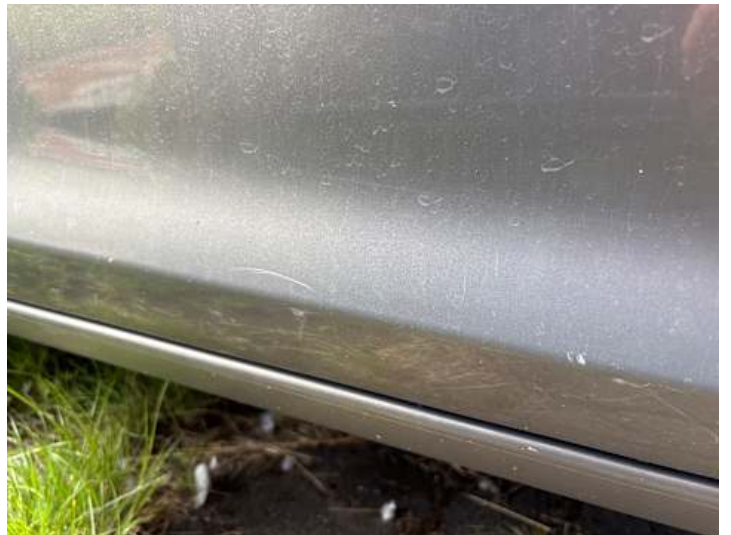
Beifahrtür (Kratzer)

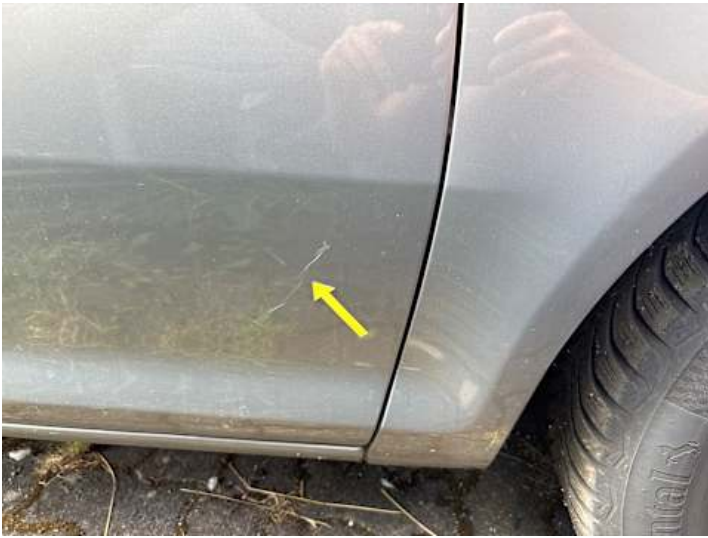
Beifahrertür (Kratzer)

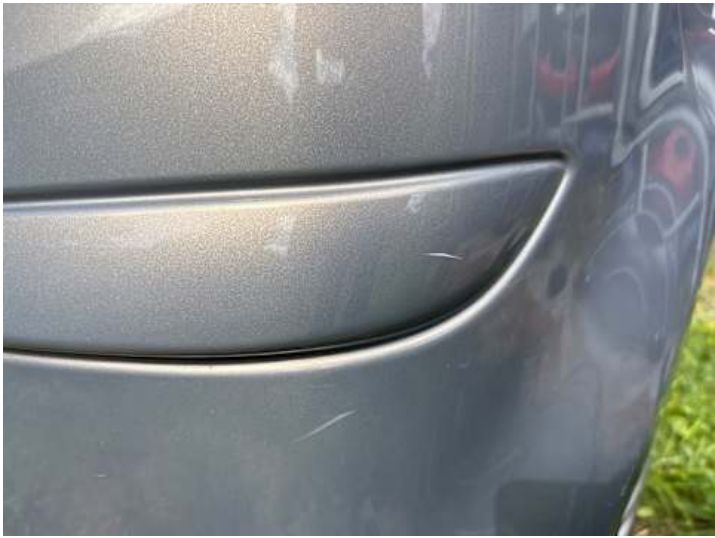
Stoßstange hinten (Kratzer)

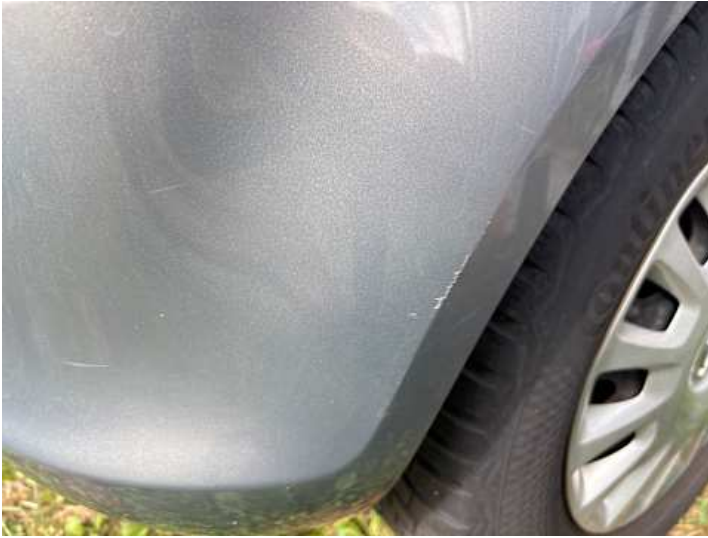
Stoßstange hinten (Kratzer)

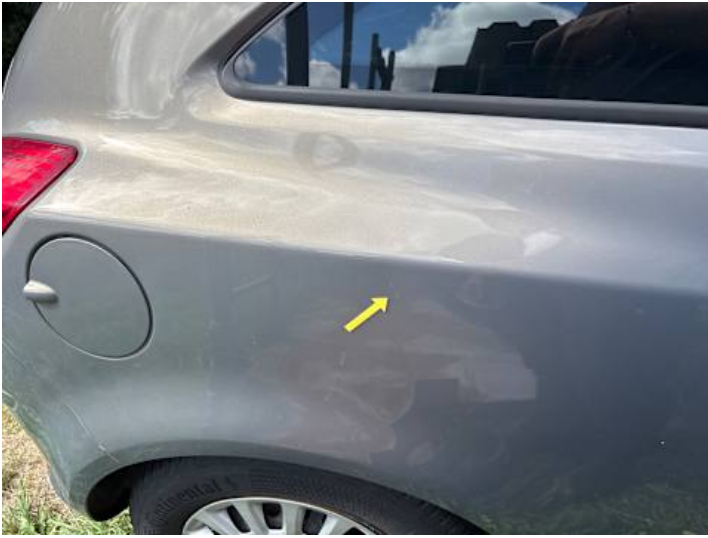
Seitenteil hinten rechts (Kratzer, Rost)

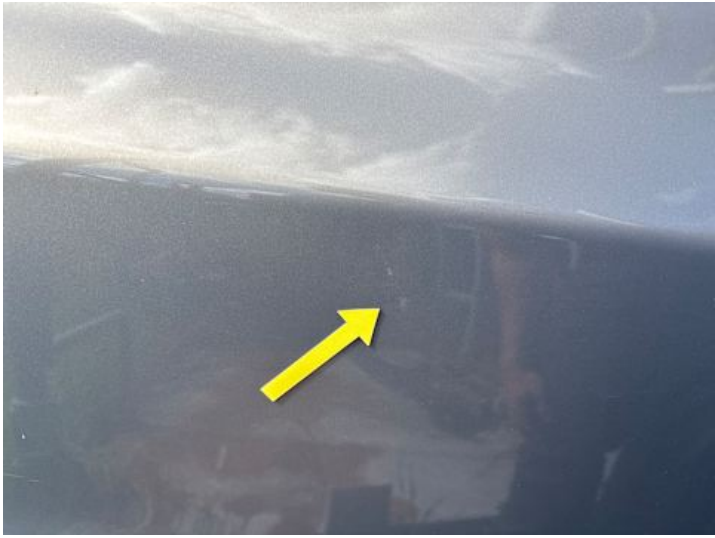
Seitenteil hinten rechts (Kratzer, Rost)

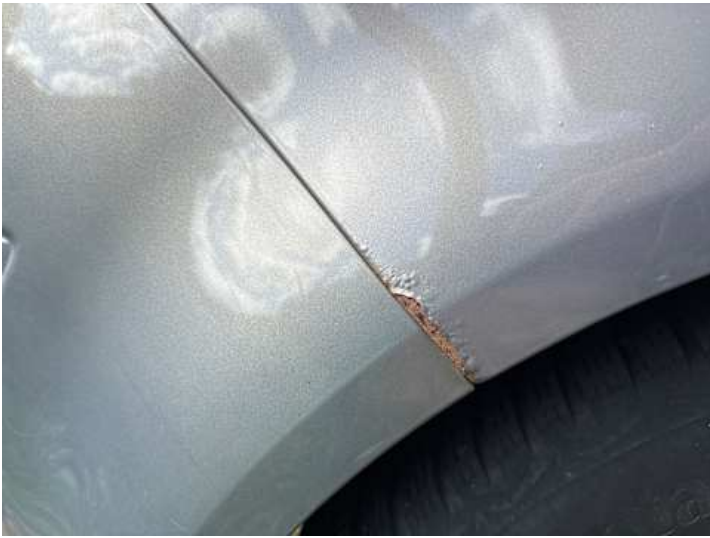
Seitenteil hinten rechts (Kratzer, Rost)

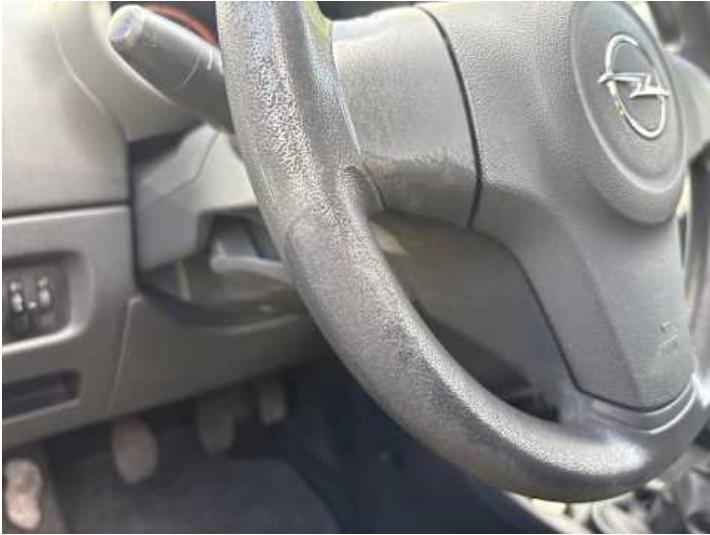
Innenraum (Verschleiß)
