## Opel Astra Style

EZ 02/2016 | Kombi | Benzin | Schaltgetriebe | 106.798km  
Besteuerung: Differenzbesteuert (§25a UStG)  
Fahrzeugstandort: 51\*\*\*  
Fahrzeug aufgenommen am: 31.07.2026

# Hinweise zum Zustandsbericht

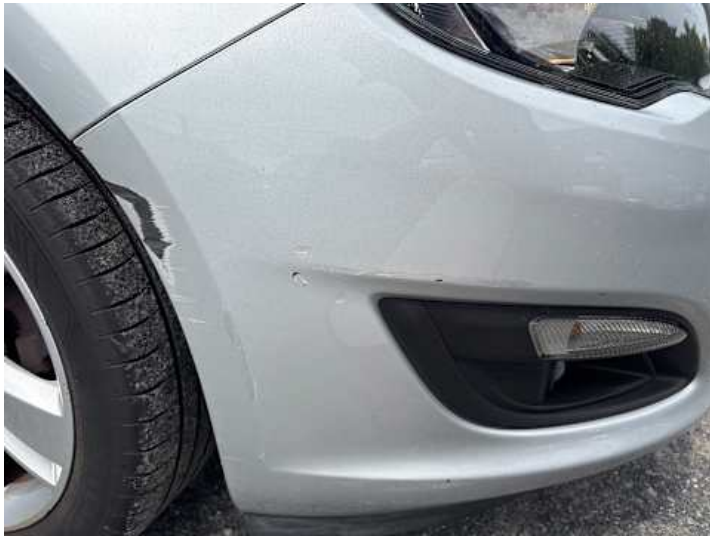
Stoßstange vorne (Lackschaden)

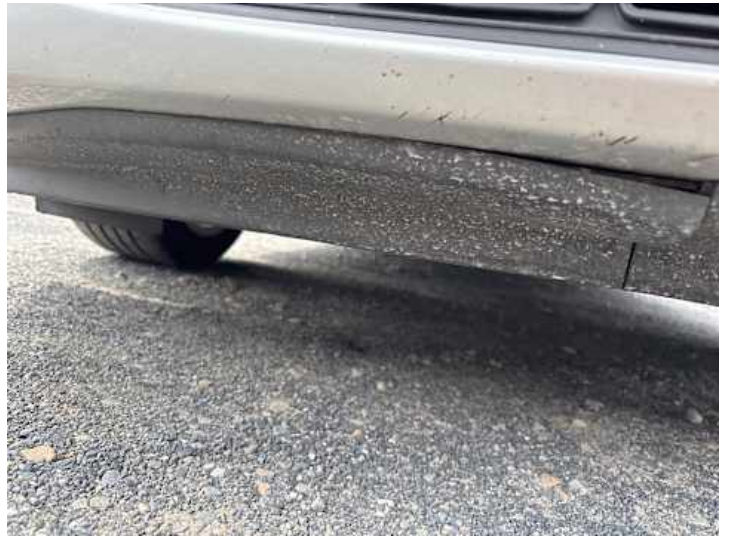
Stoßstange vorne (Lackschaden)

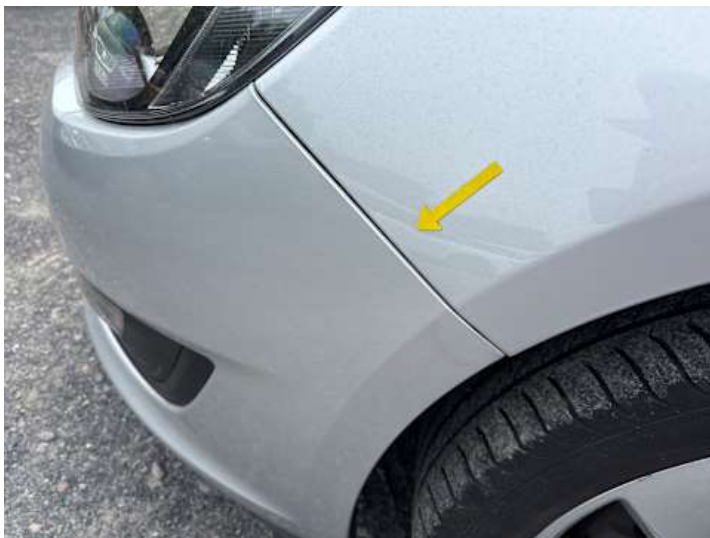
Stoßstange vorne (Spaltmaße ungenau, Unsachgemäß instand gesetzt)

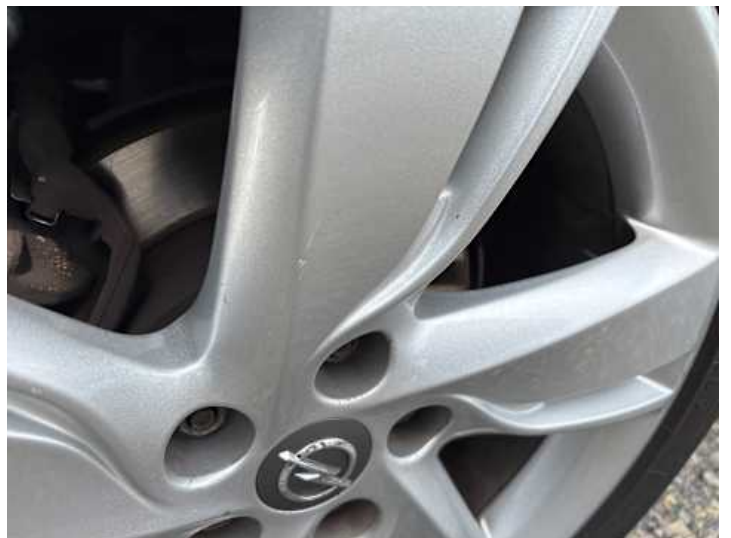
Rad (Kratzer, Kerben)

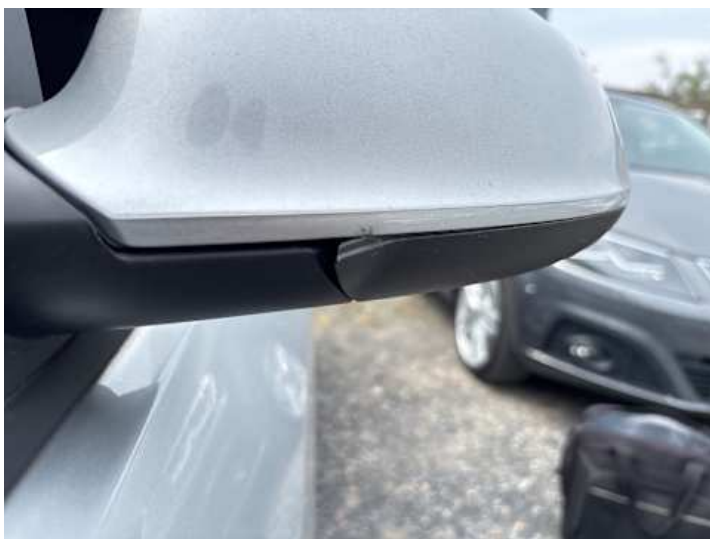
Fahrertür (Riss/Bruch)

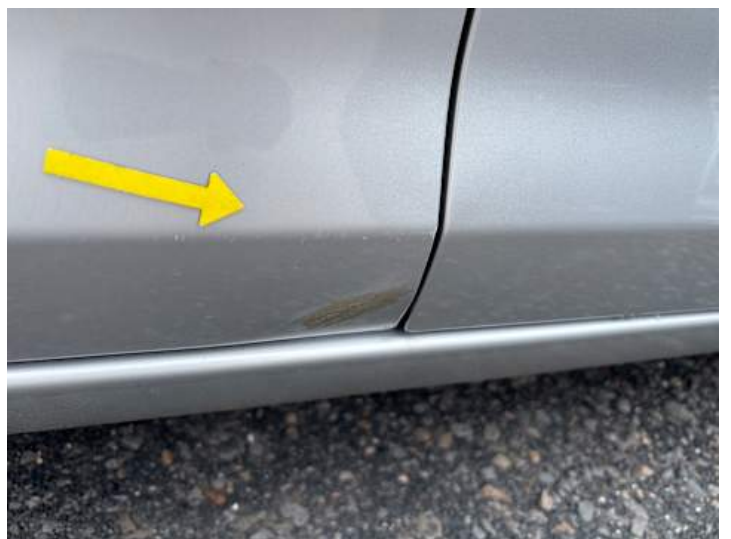
Fahrertür (Lackschaden)

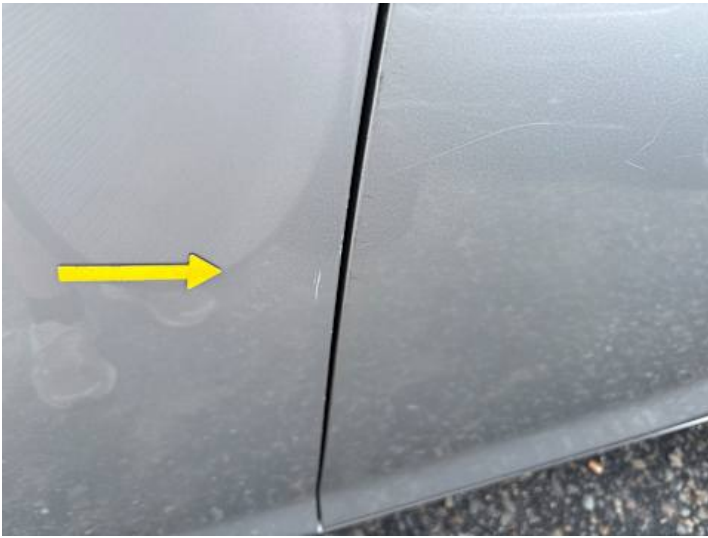
Fahrtür (Kratzer)

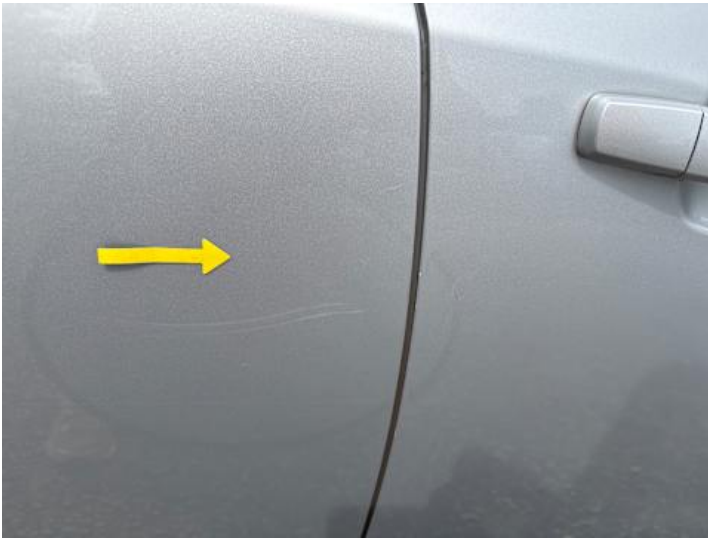
Türe hinten rechts (Kratzer)

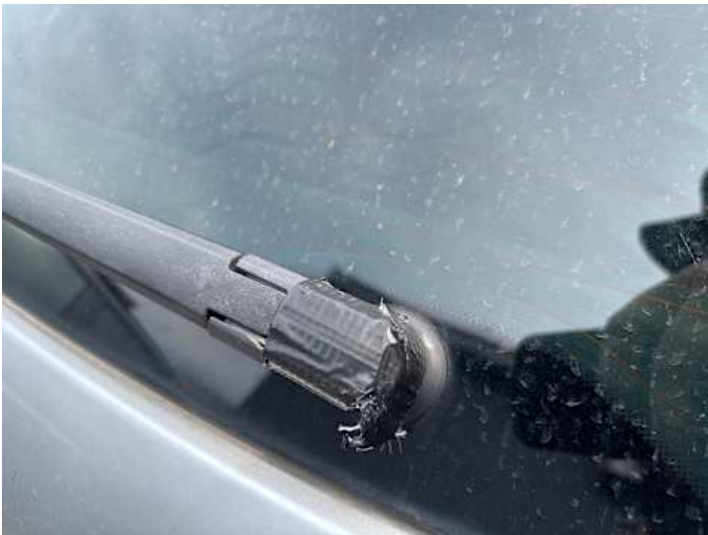
Rückscheibe (Anderer Schaden): Unsachgemäß instandgesetzt

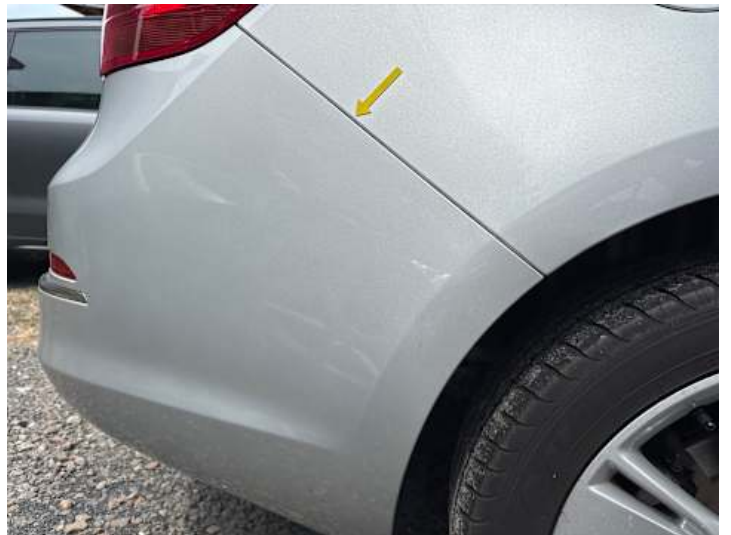
Stoßstange hinten (Unsachgemäß instand gesetzt)

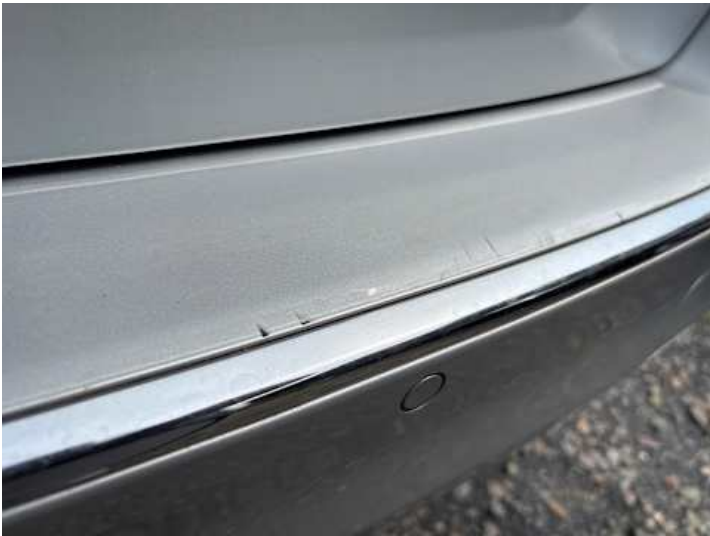
Stoßstange hinten (Kratzer)

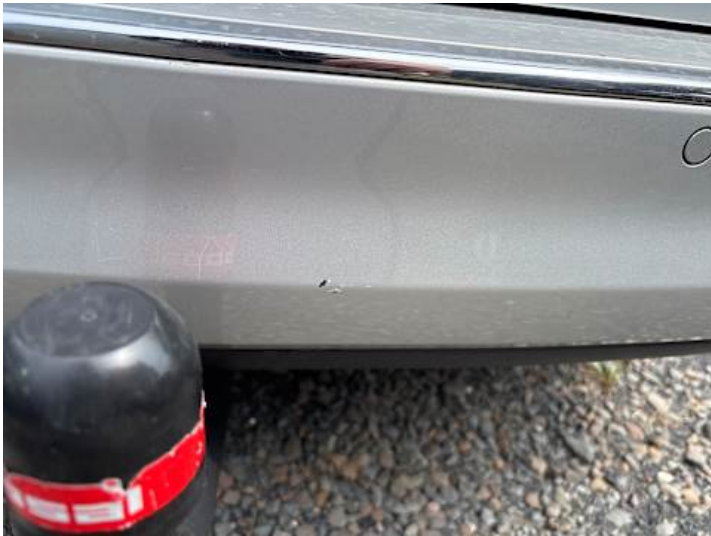
Stoßstange hinten (Kratzer)

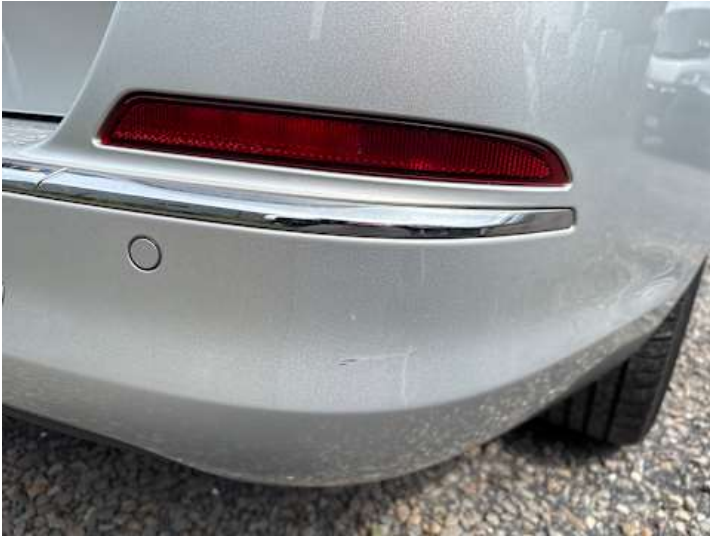
Stoßstange hinten (Kratzer)

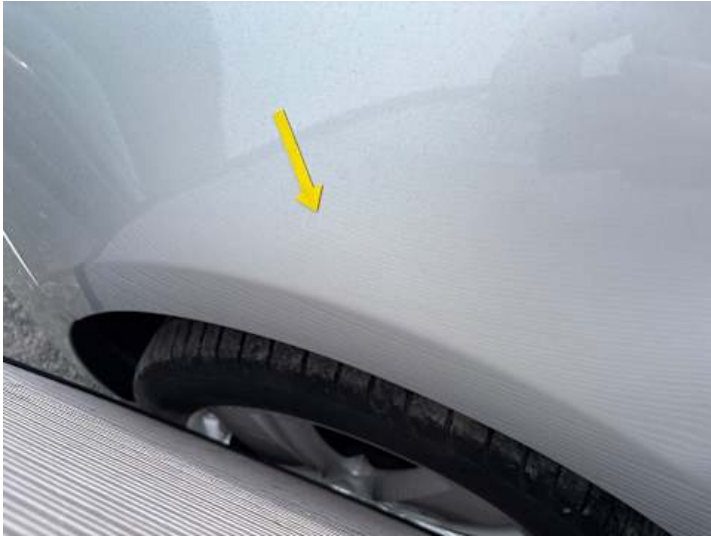
Kotflügel vorne links (Delle)

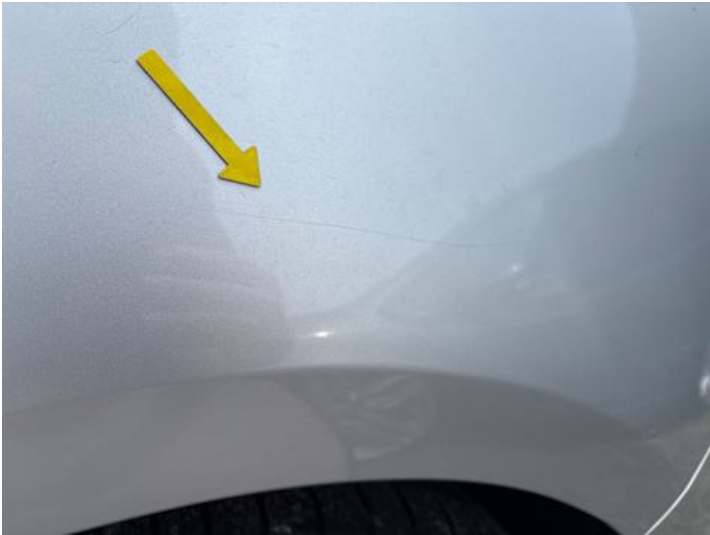
Seitenteil hinten links (Kratzer)

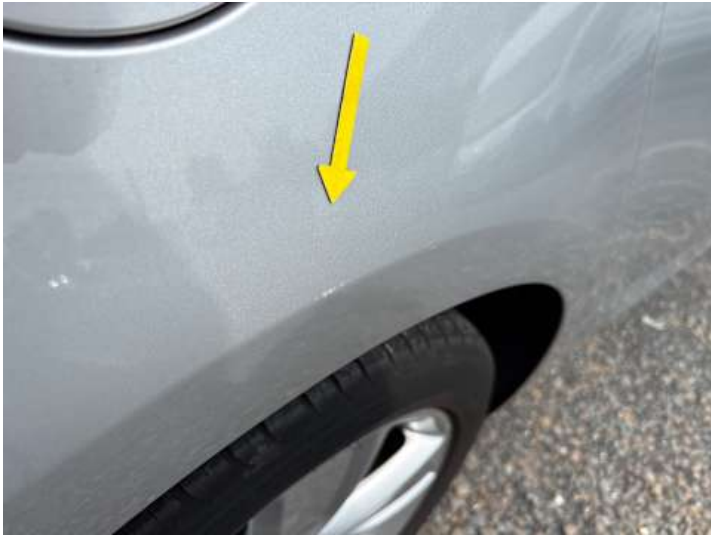
Seitenteil hinten rechts (Lackschaden)

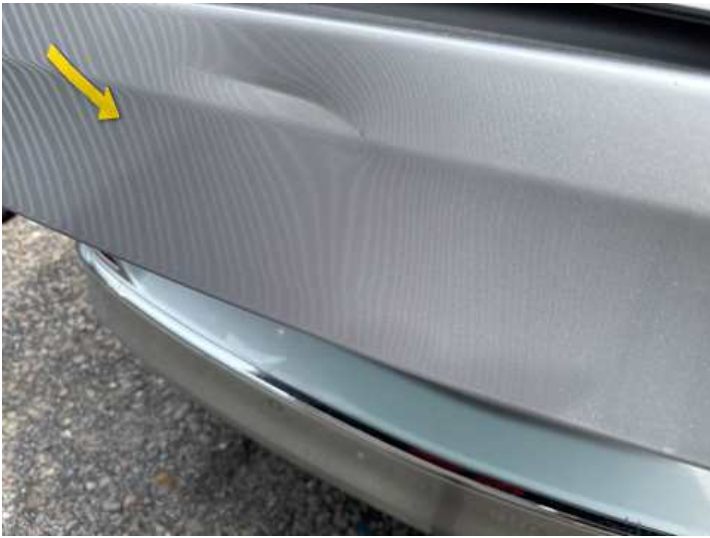
Heckklappe (Verformung)

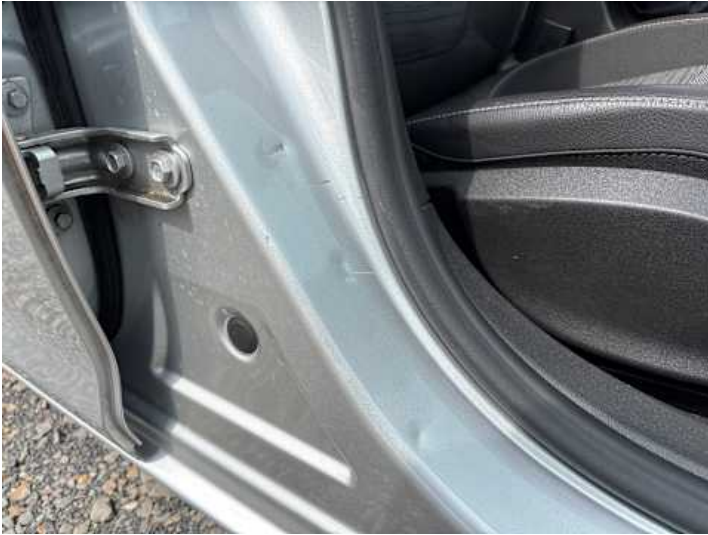
Innenraum (Diverse Schäden)

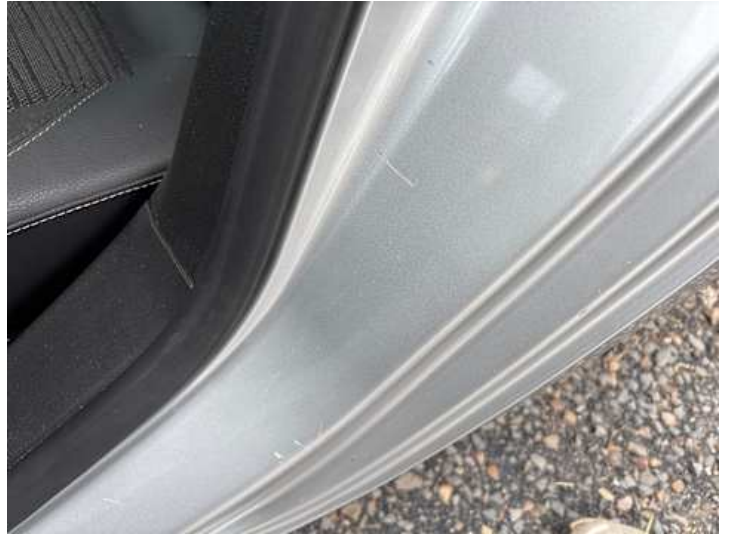
Innenraum (Diverse Schäden)

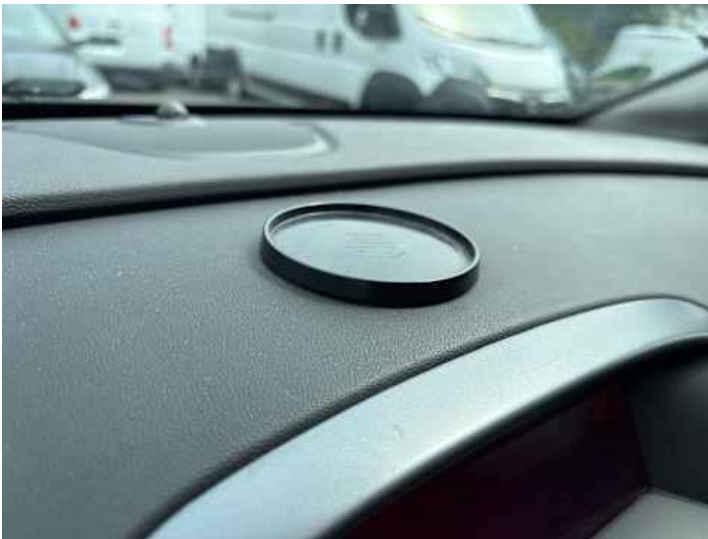
Innenraum (Diverse Schäden)

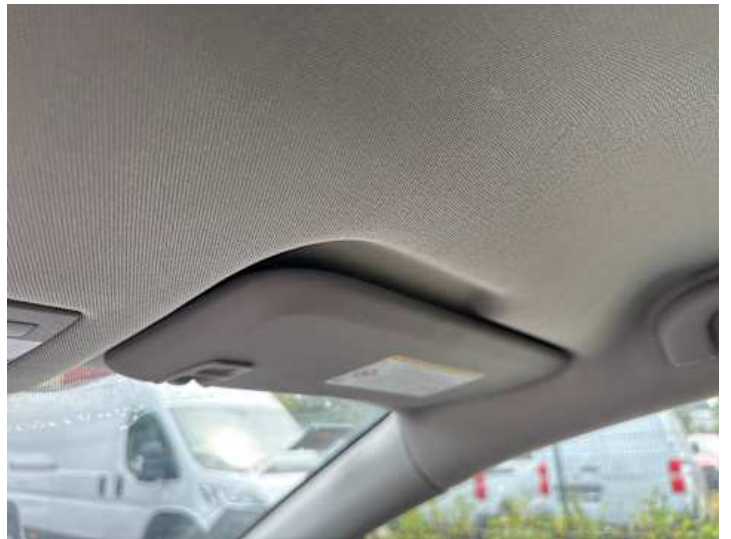
Innenraum (Verschmutzung)

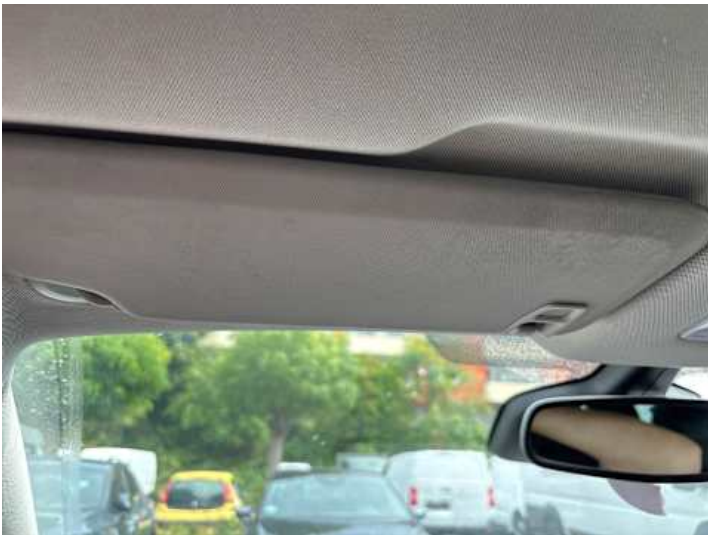
Innenraum (Verschmutzung)

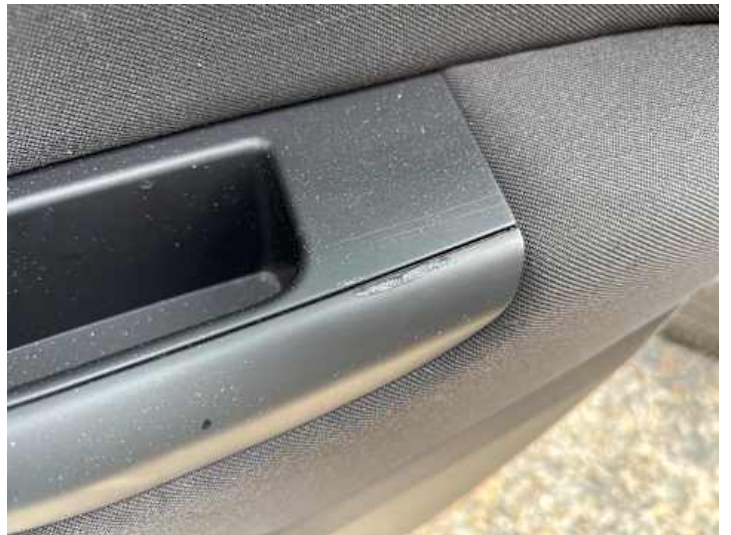
Innenraum (Verschleiß)

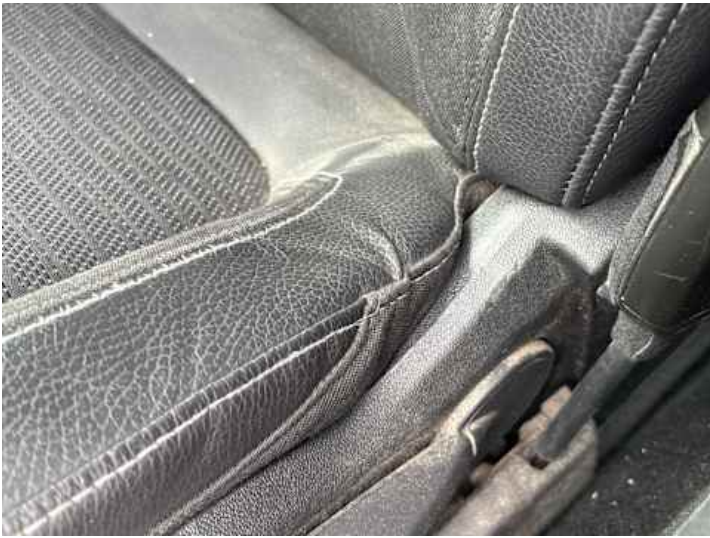
Innenraum (Verschleiß)

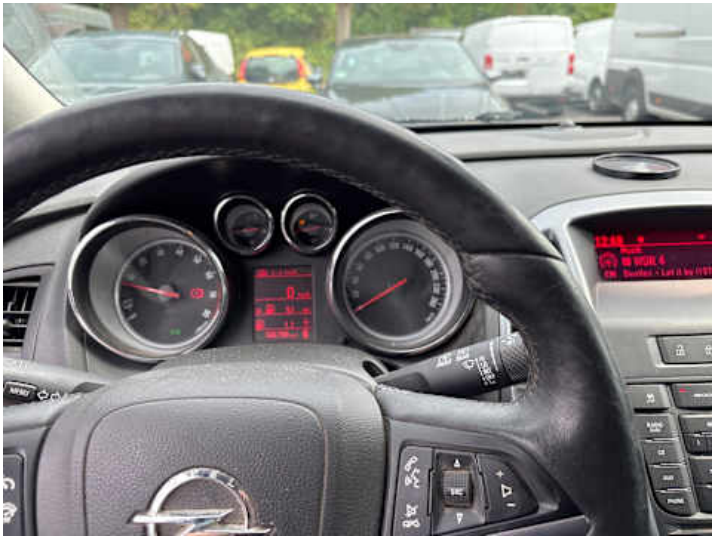
Innenraum (Verschleiß)

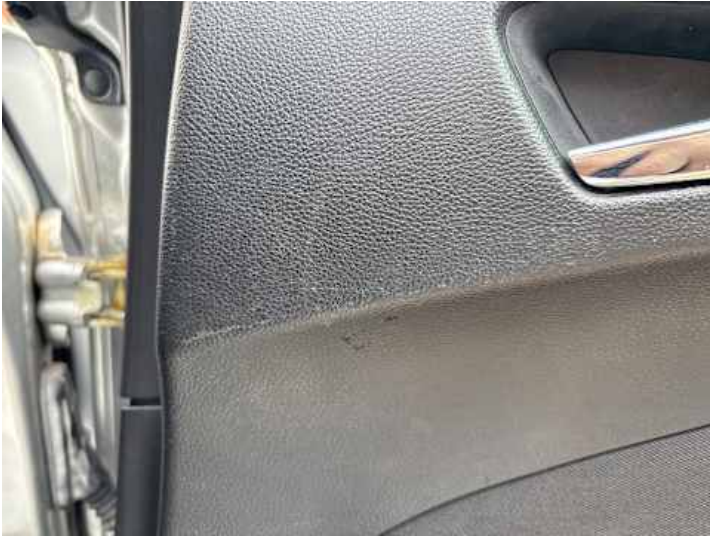
Innenraum (Kratzer)

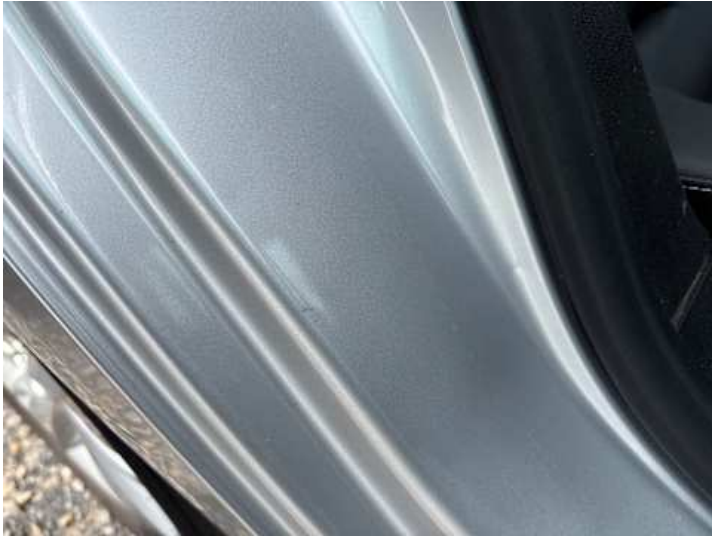
Innenraum (Kratzer)

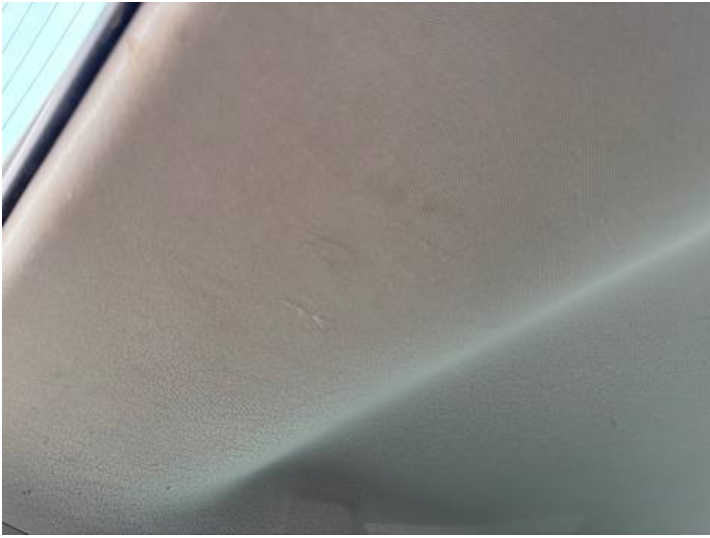
Innenraum (Kratzer)

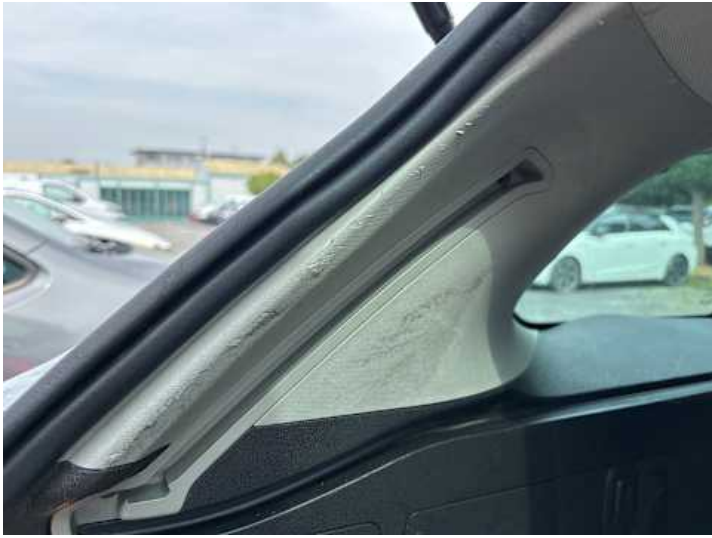
Innenraum (Kratzer)

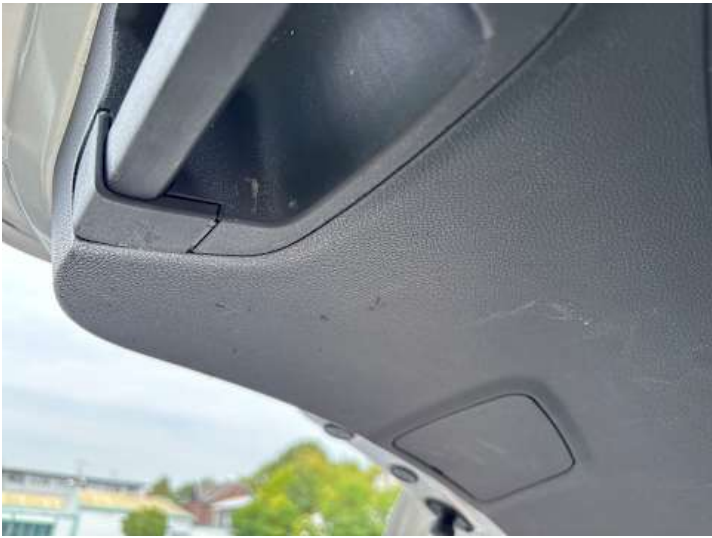
Innenraum (Kratzer)

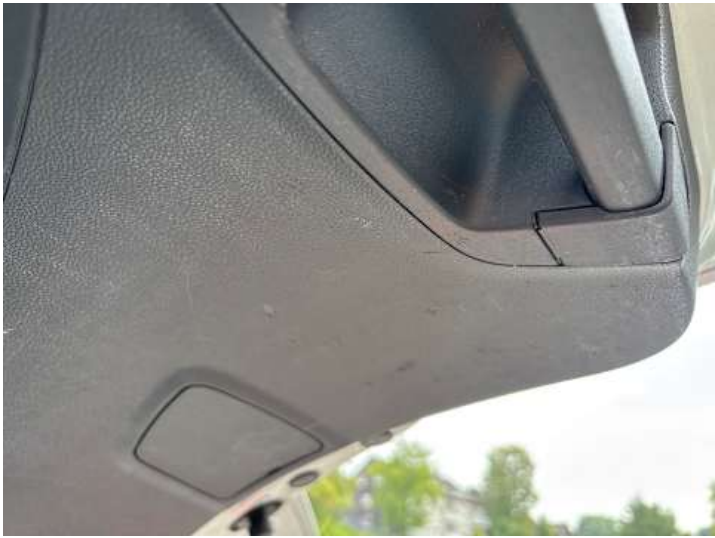
Innenraum (Kratzer)
