## Volkswagen Golf Style

EZ 08/2011 | Kleinwagen | Benzin | Schaltgetriebe | 218.286km  
Besteuerung: Differenzbesteuert (§25a UStG)  
Fahrzeugstandort: 89\*\*\*  
Fahrzeug aufgenommen am: 20.08.2026

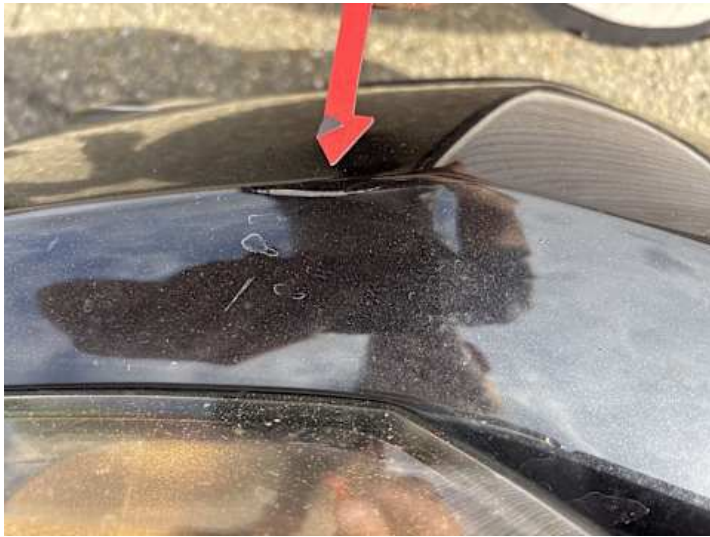
Stoßstange vorne (Kratzer)

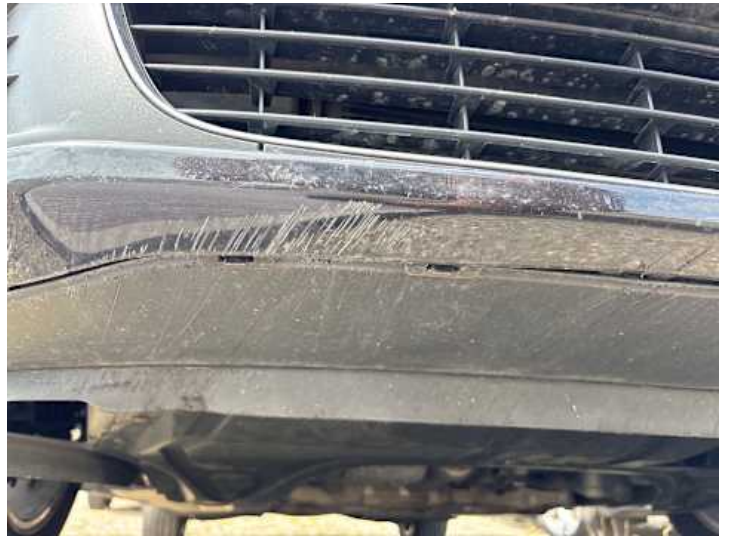
Stoßstange vorne (Kratzer)

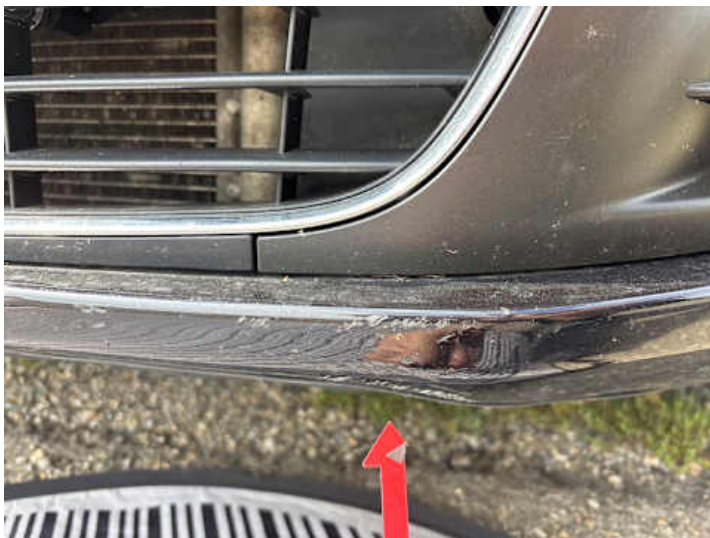
Stoßstange vorne (Kratzer)

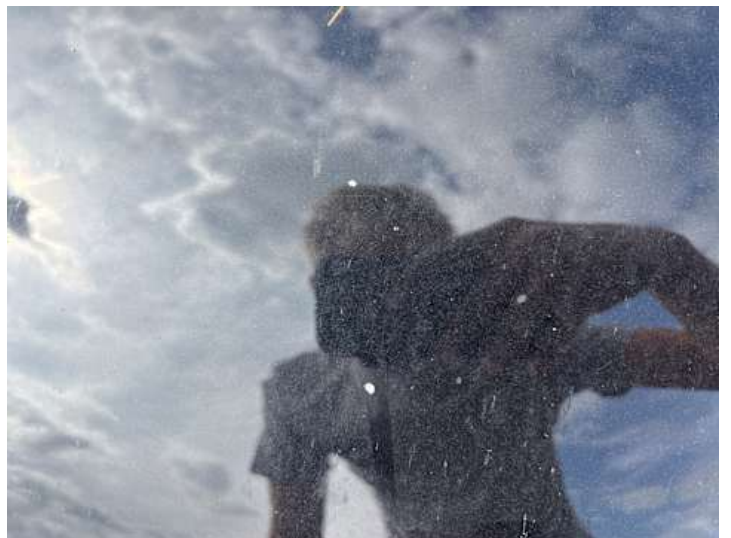
Motorhaube (Steinschlag)

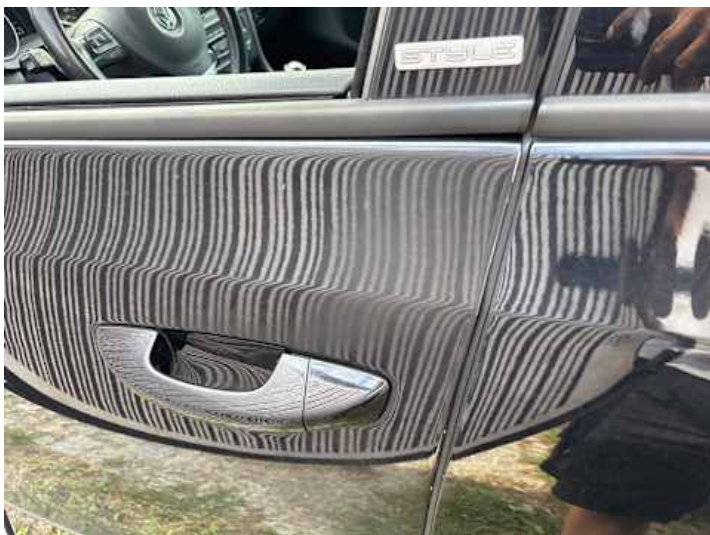
Fahrtür (Delle, Kratzer, Ausgeblichen/Matt)

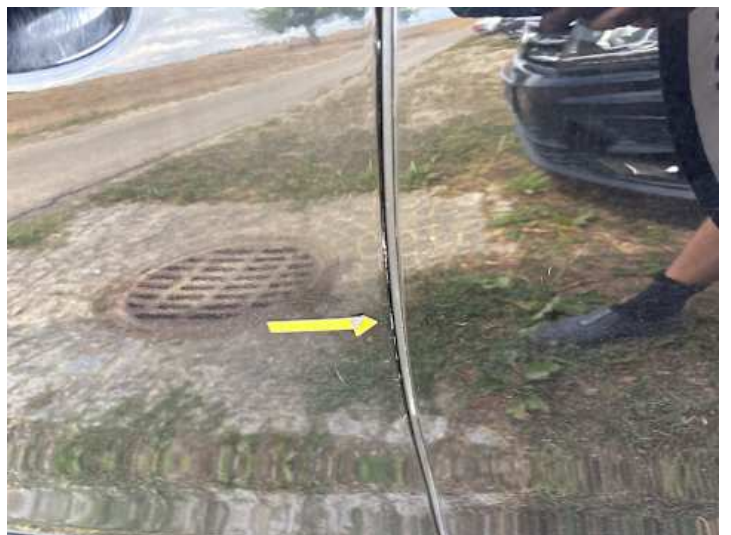
Fahrtür (Delle, Kratzer, Ausgeblichen/Matt)

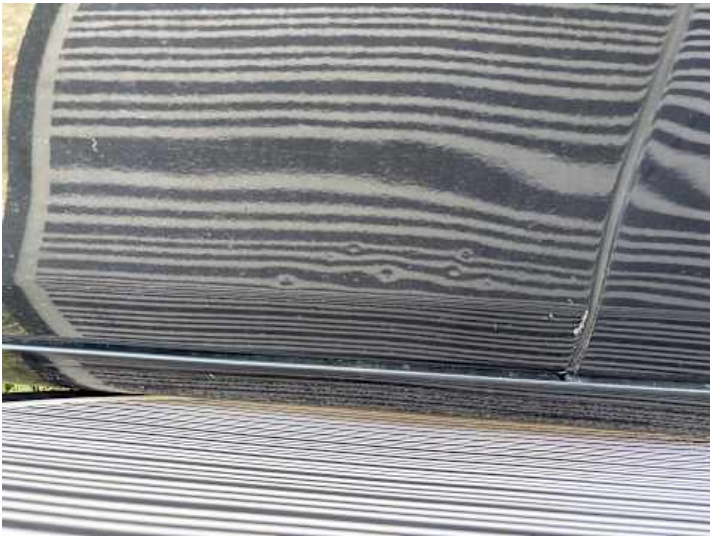
Fahrtür (Delle, Kratzer, Ausgeblichen/Matt)

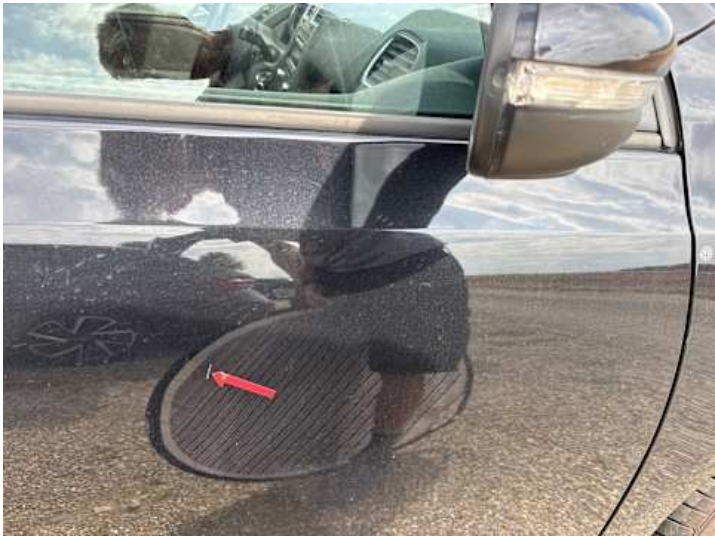
Beifahrtür (Kratzer)

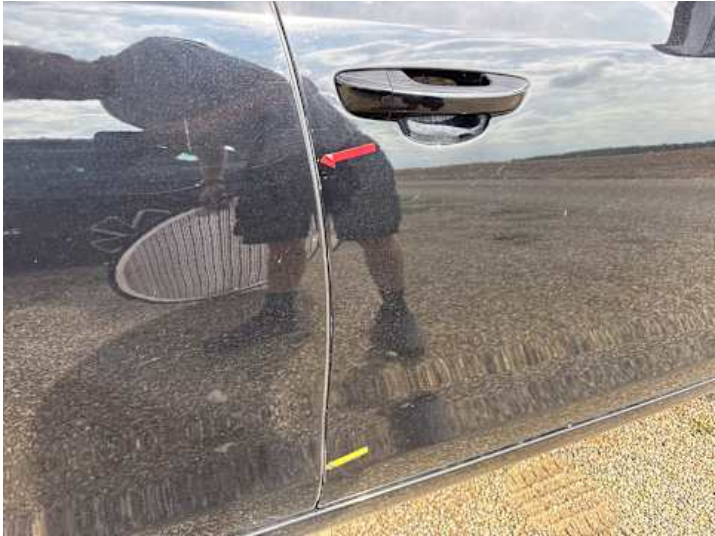
Beifahrtür (Kratzer)

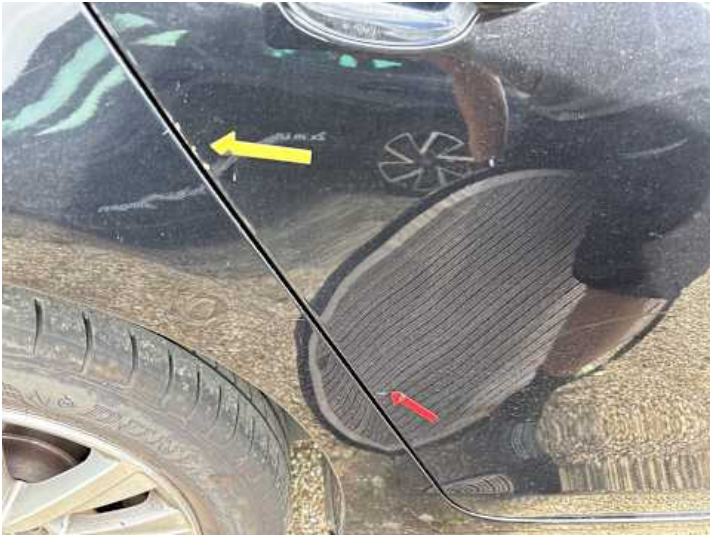
Türe hinten rechts (Kratzer)

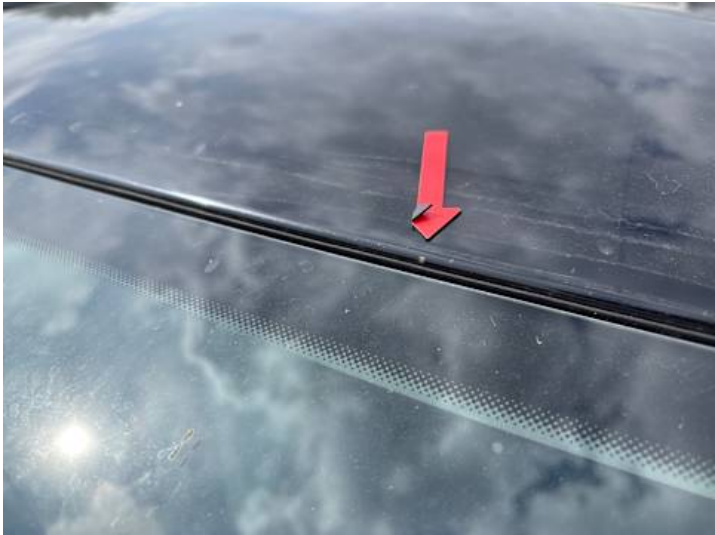
Dach (Steinschlag)

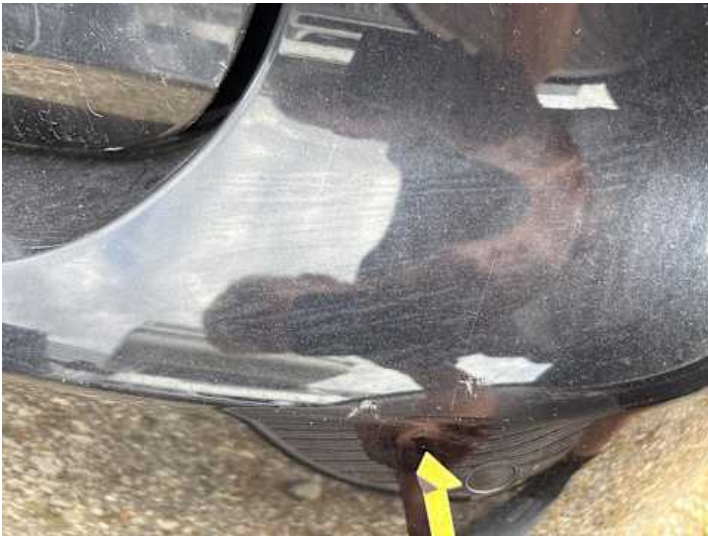
Stoßstange hinten (Kratzer)

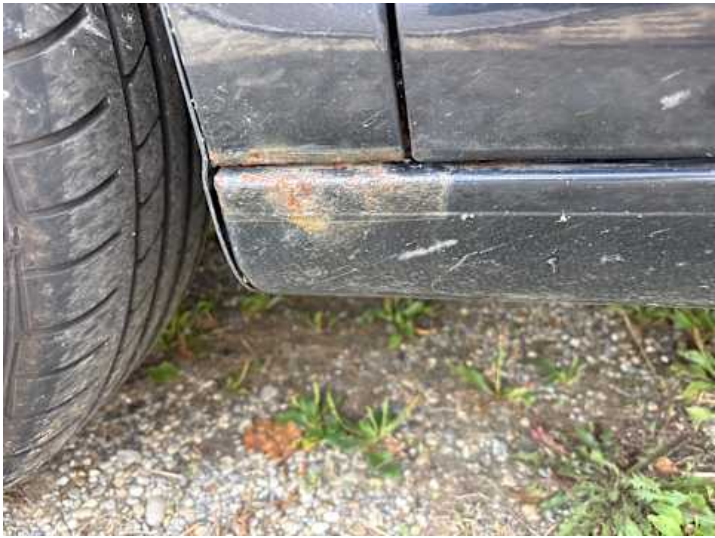
Schweller links (Rost)

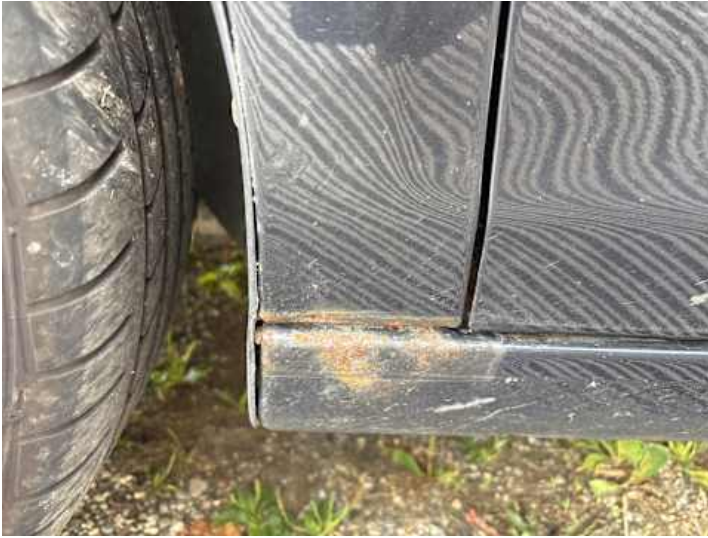
Kotflügel vorne links (Rost)

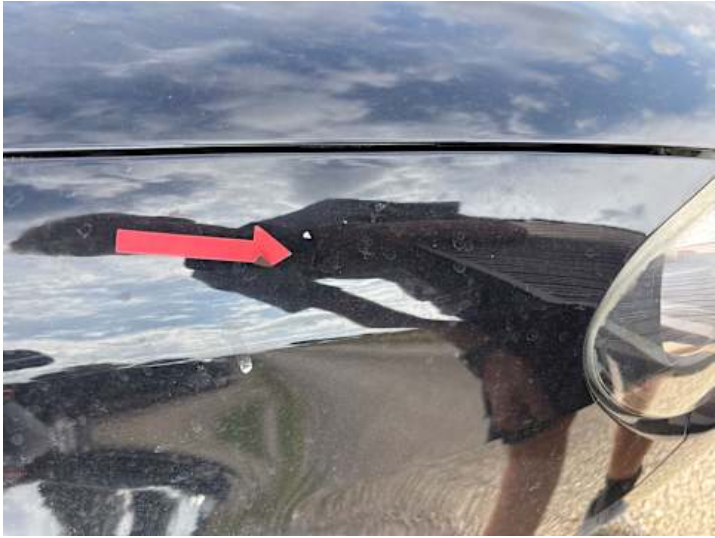
Kotflügel vorne rechts (Rost, Kratzer)

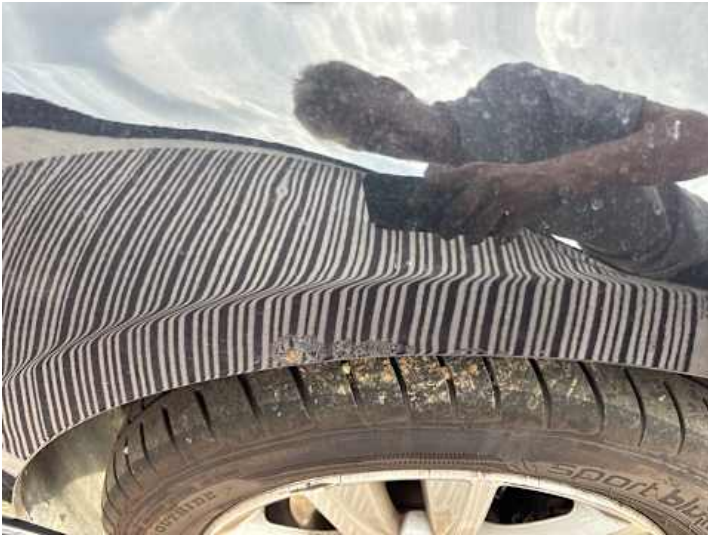
Kotflügel vorne rechts (Rost, Kratzer)

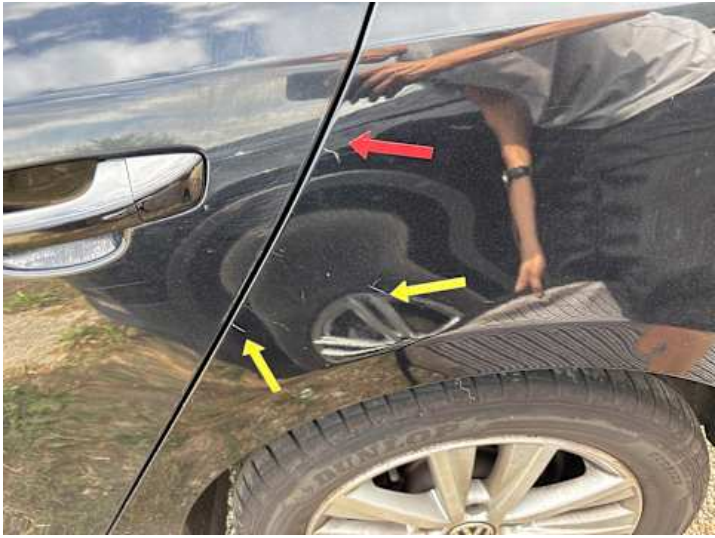
Seitenteil hinten links (Delle, Kratzer)

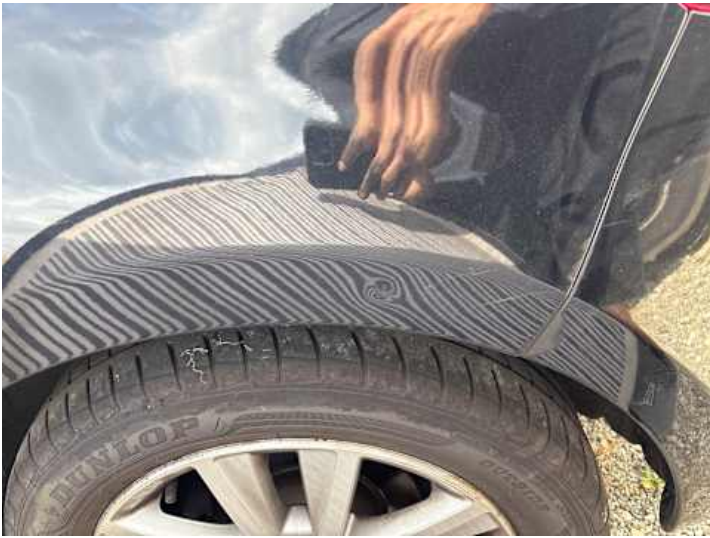
Seitenteil hinten links (Delle, Kratzer)

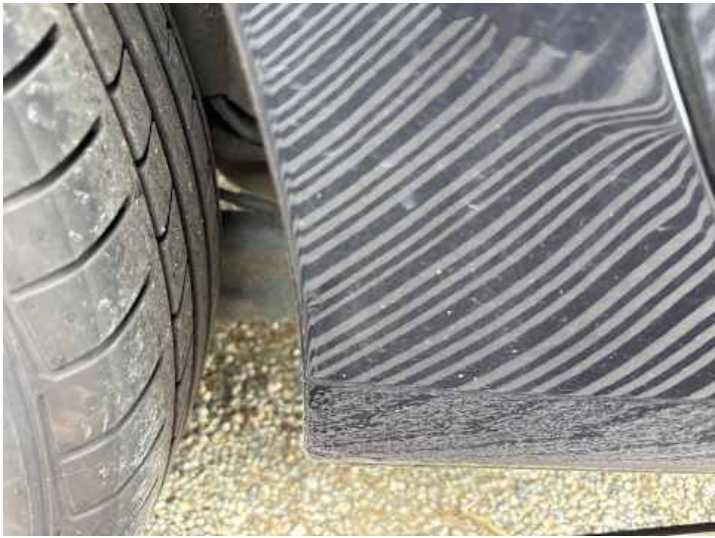
Seitenteil hinten rechts (Delle, Kratzer, Rost)

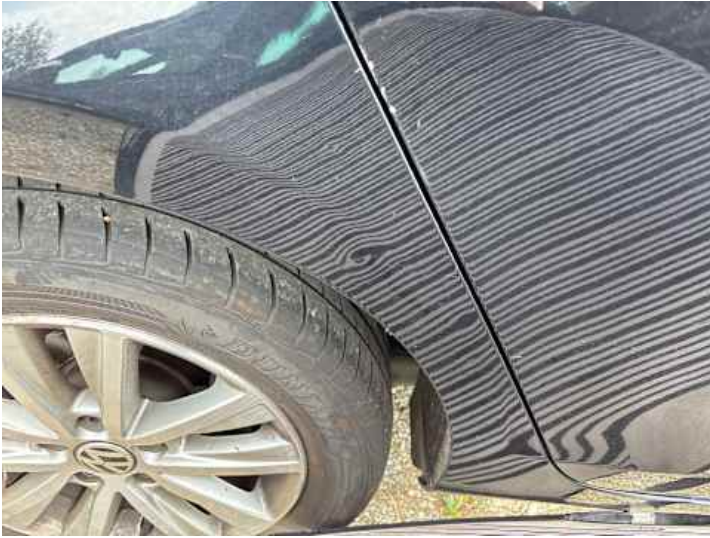
Seitenteil hinten rechts (Delle, Kratzer, Rost)

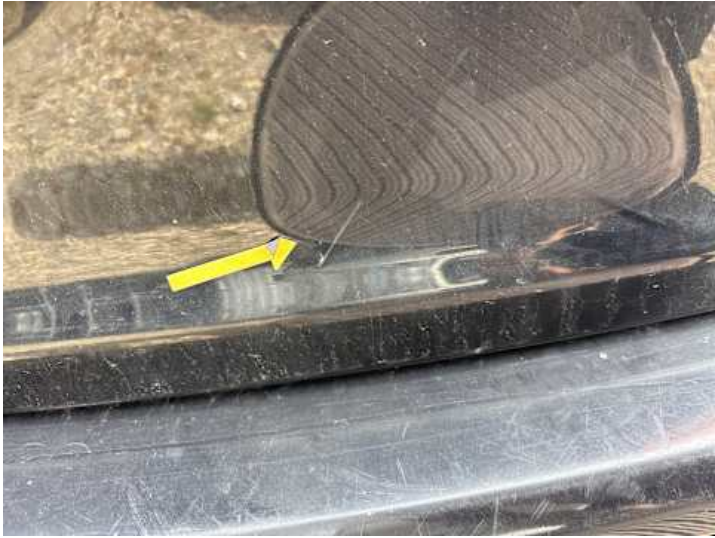
Heckklappe (Kratzer)

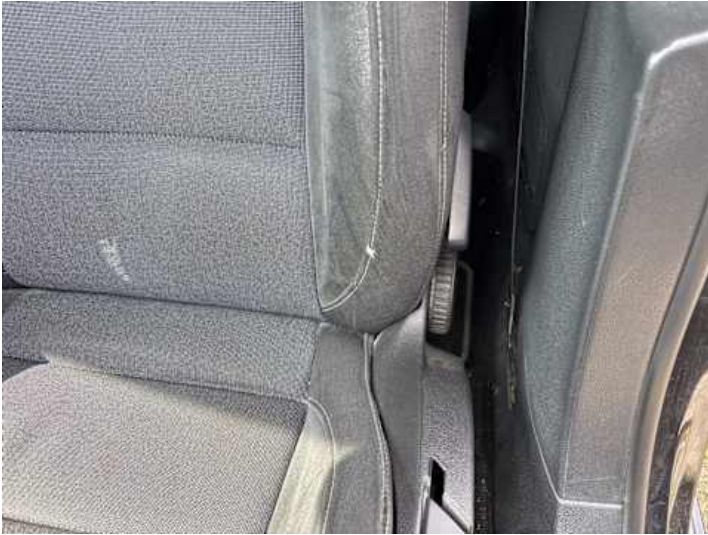
Innenraum (Riss/Bruch)

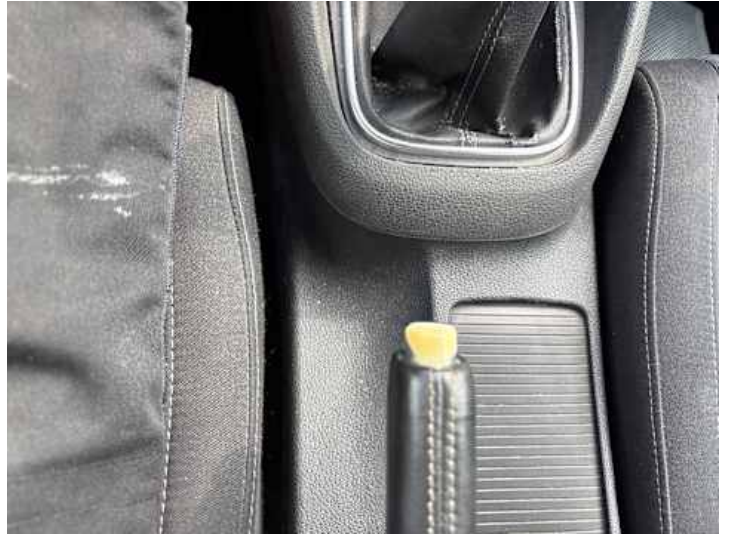
Innenraum (Verschleiß)
