## Mercedes-Benz 109 CDI lang

EZ 07/2015 | Kastenwagen | Diesel | Schaltgetriebe | 87.520km  
Besteuerung: Regelbesteuert (Deutschland)  
Fahrzeugstandort: 40\*\*\*  
Fahrzeug aufgenommen am: 26.08.2026

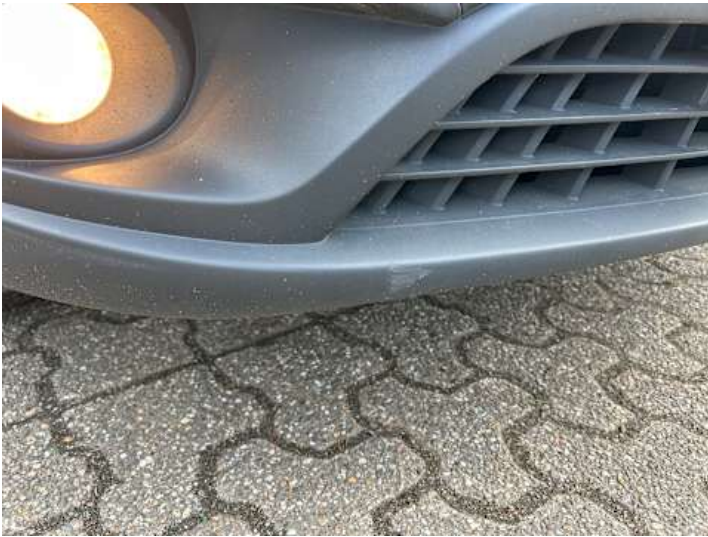
Stoßstange vorne (Kratzer)

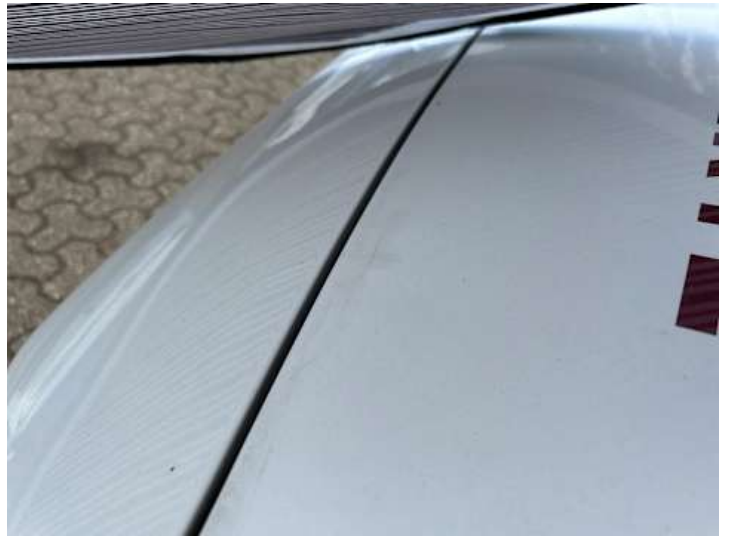
Motorhaube (Kratzer, Verformung)

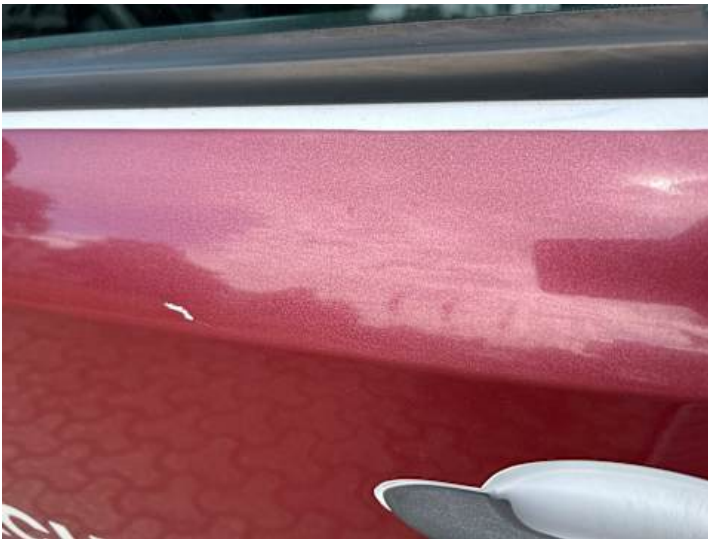
Fahrtür (Kratzer)

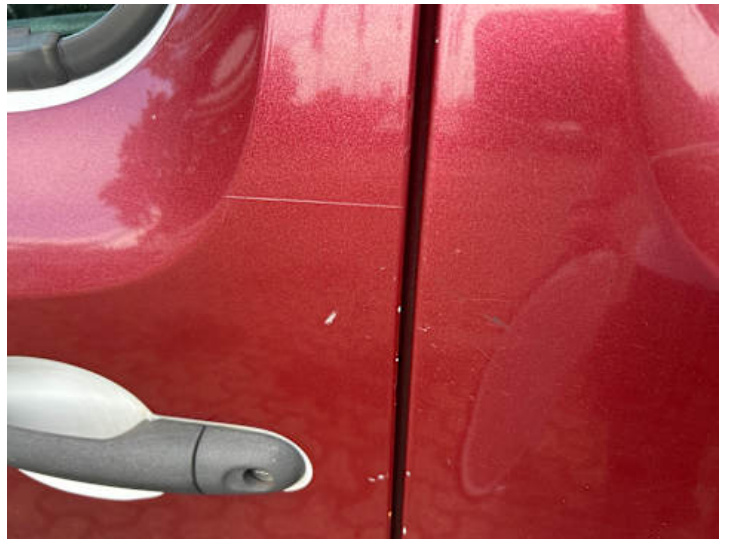
Fahrtür (Kratzer)

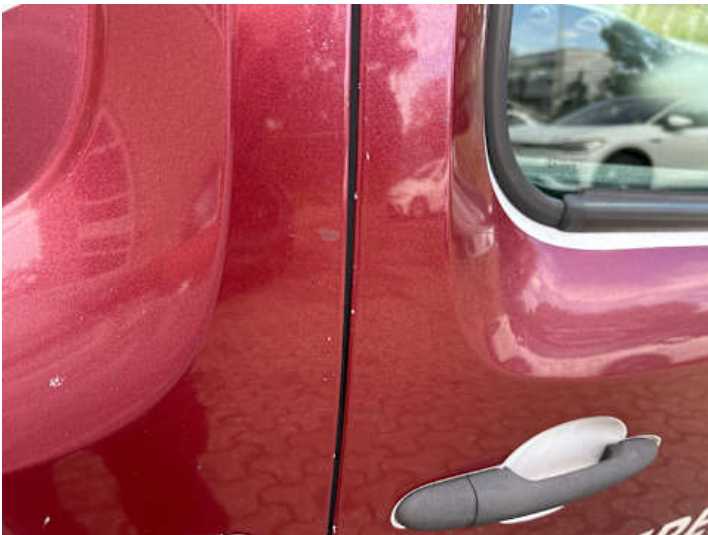
Beifahrtür (Kratzer)

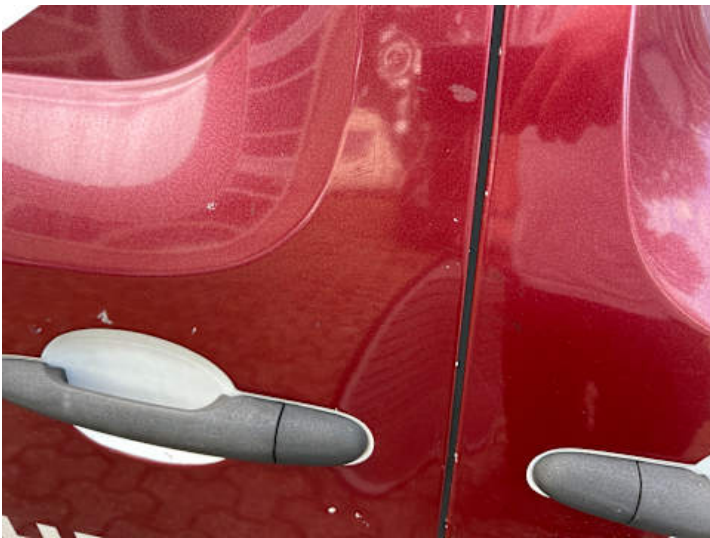
Türe hinten rechts (Kratzer)

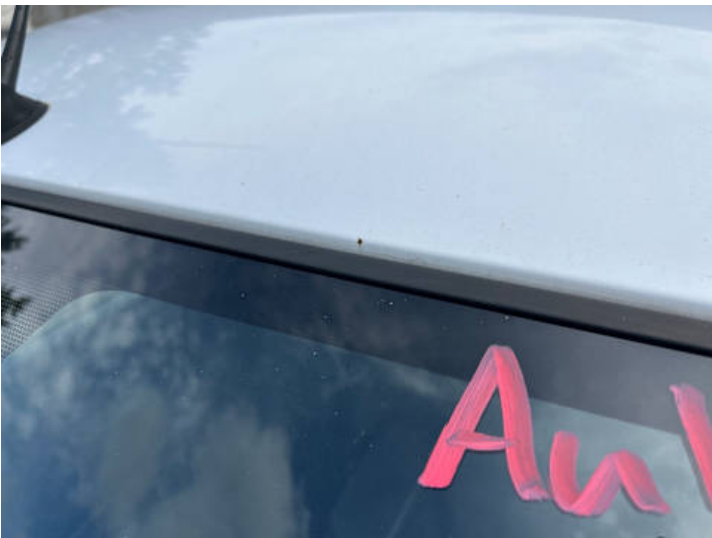
Dach (Rost)

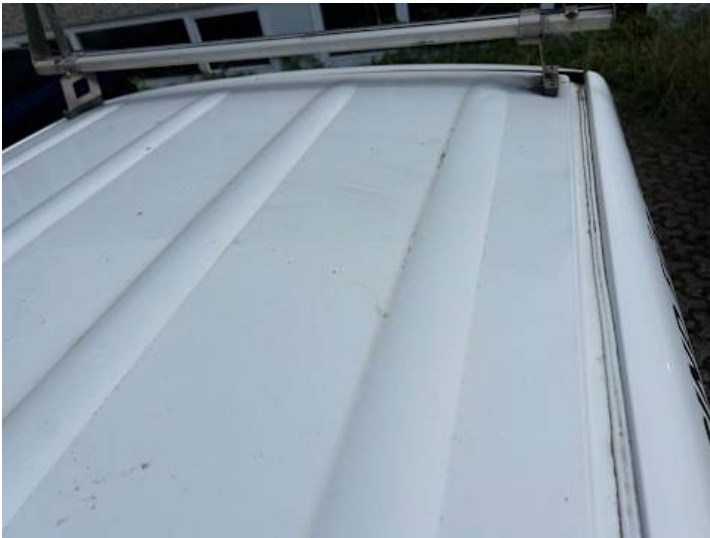
Dach (Kratzer, Verformung)

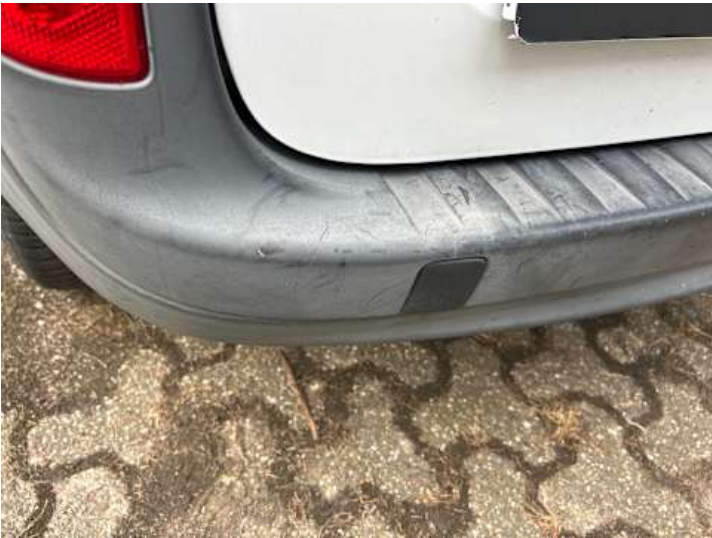
Stoßstange hinten (Kratzer)

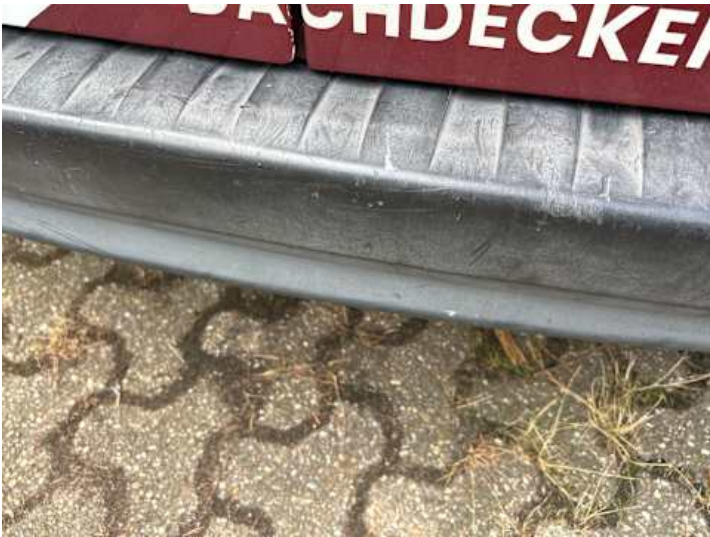
Stoßstange hinten (Kratzer)

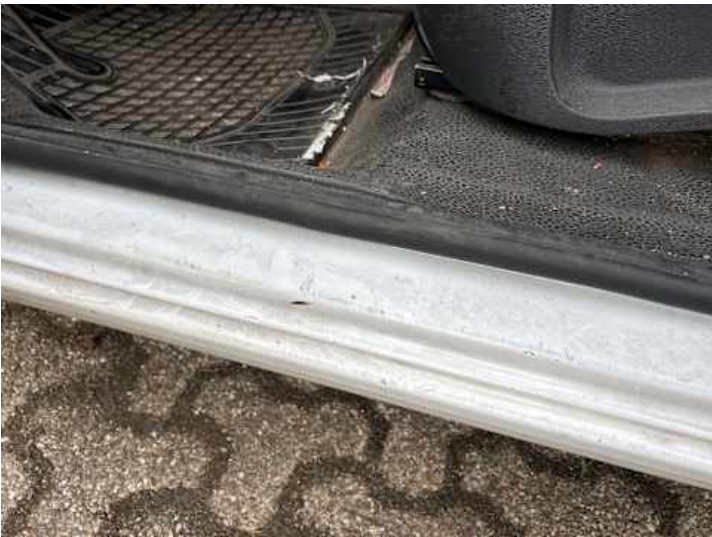
Schweller links (Kratzer)

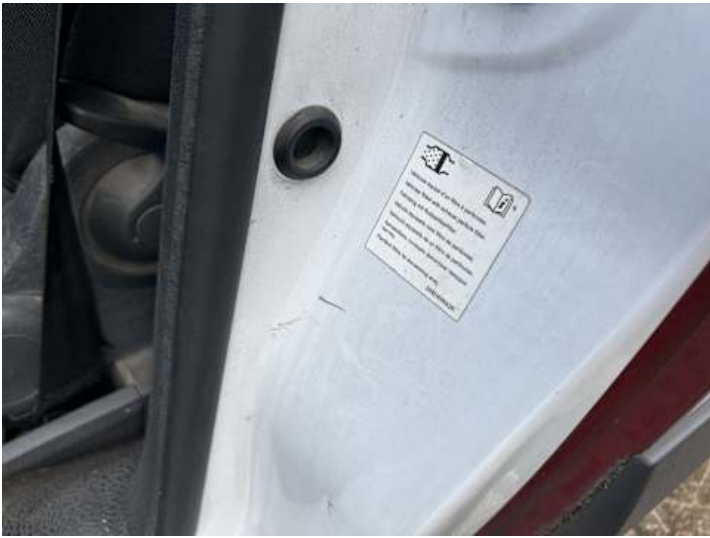
Schweller links (Kratzer)

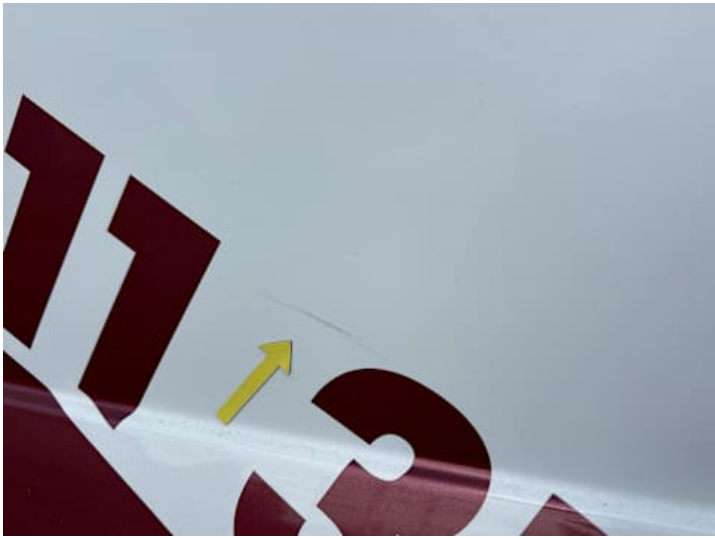
Seitenteil hinten links (Kratzer)

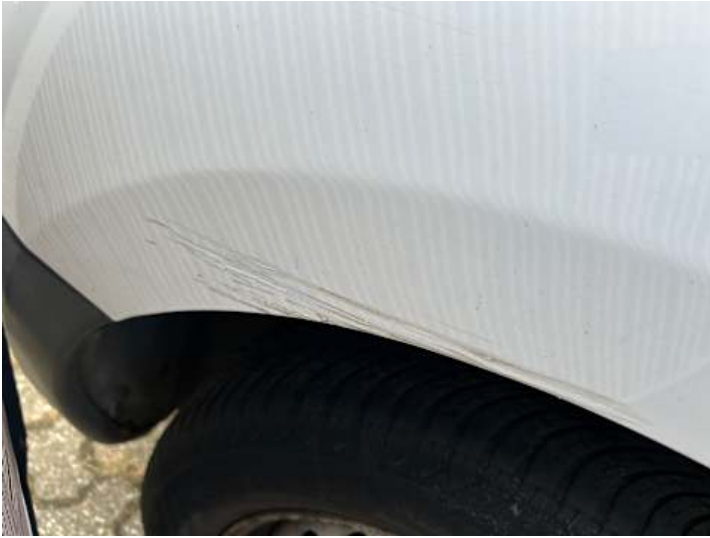
Seitenteil hinten rechts (Kratzer, Verformung)

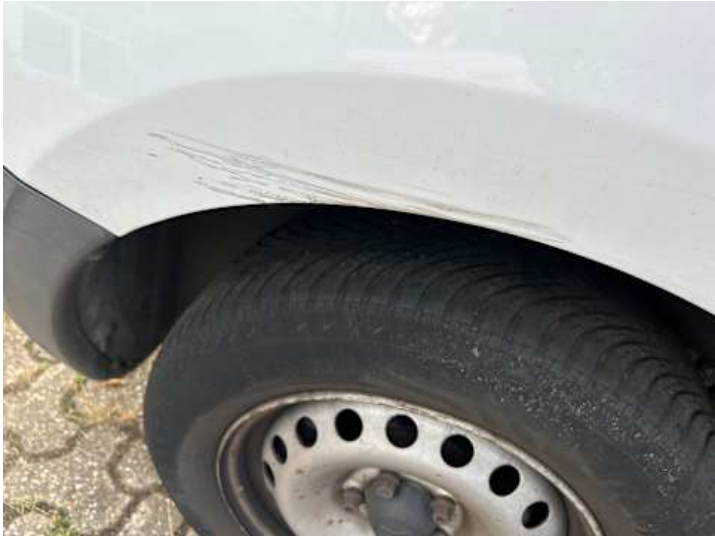
Seitenteil hinten rechts (Kratzer, Verformung)

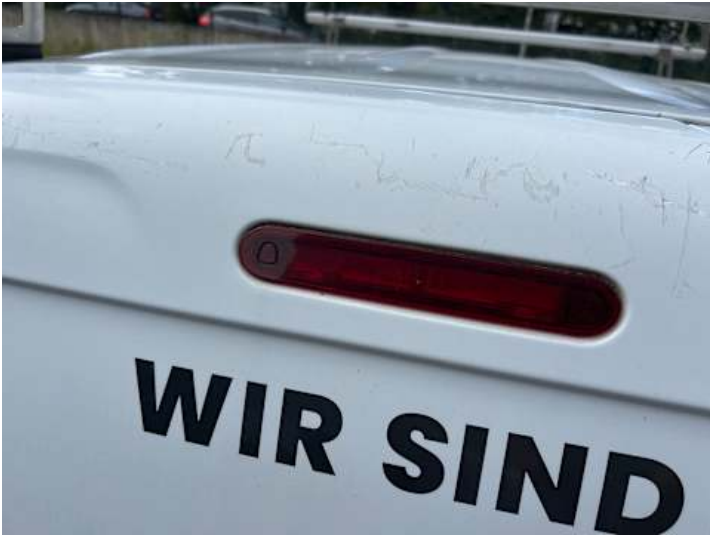
Heckklappe (Kratzer)

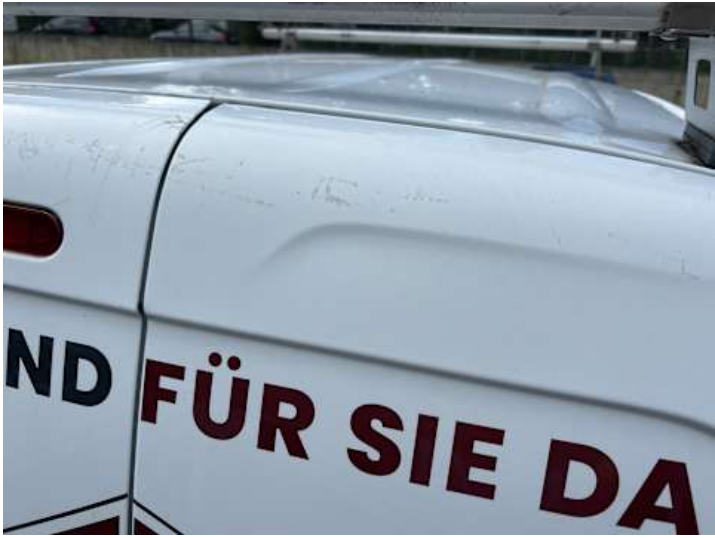
Heckklappe (Kratzer)

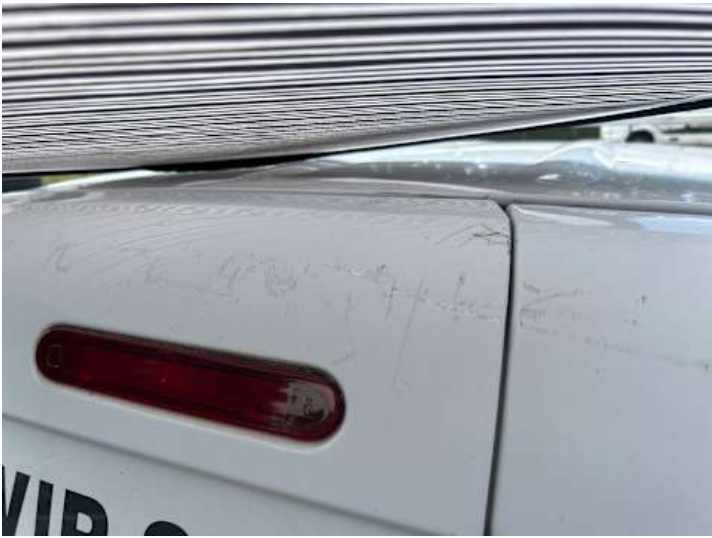
Heckklappe (Verformung)

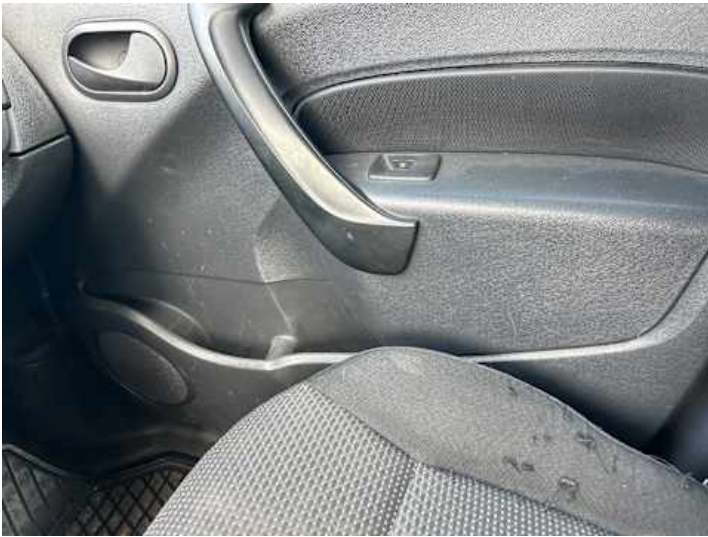
Innenraum (Kratzer)

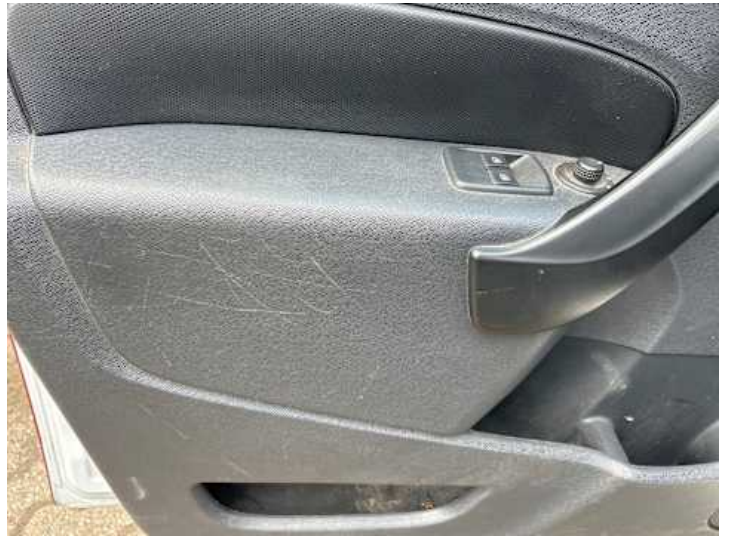
Innenraum (Kratzer)

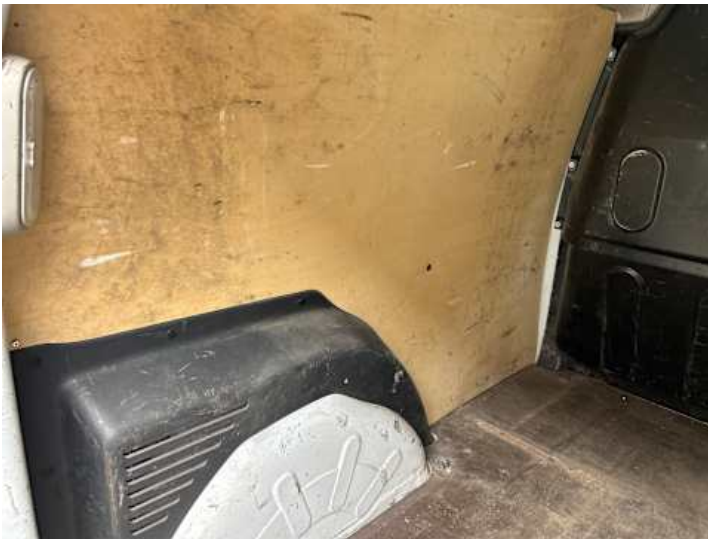
Innenraum (Kratzer)

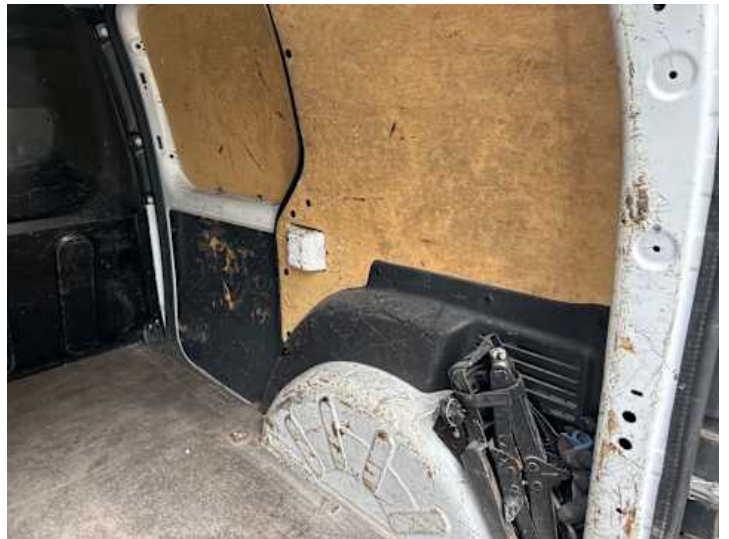
Innenraum (Kratzer)

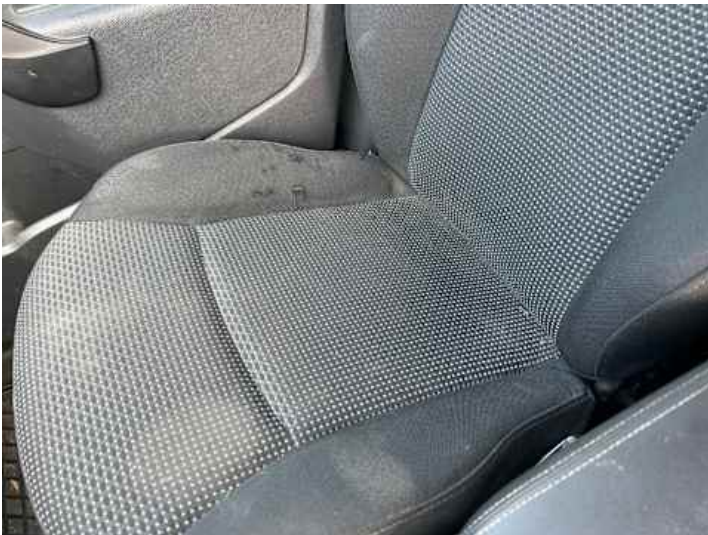
Innenraum (Riss/Bruch)

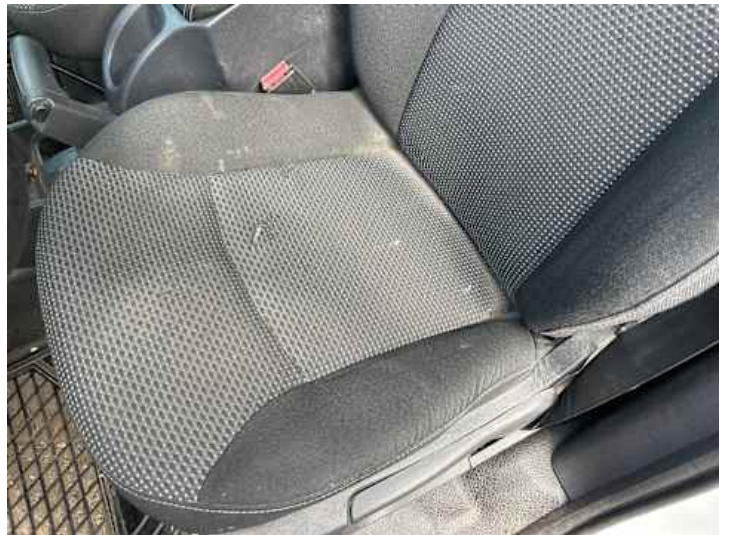
Innenraum (Riss/Bruch)

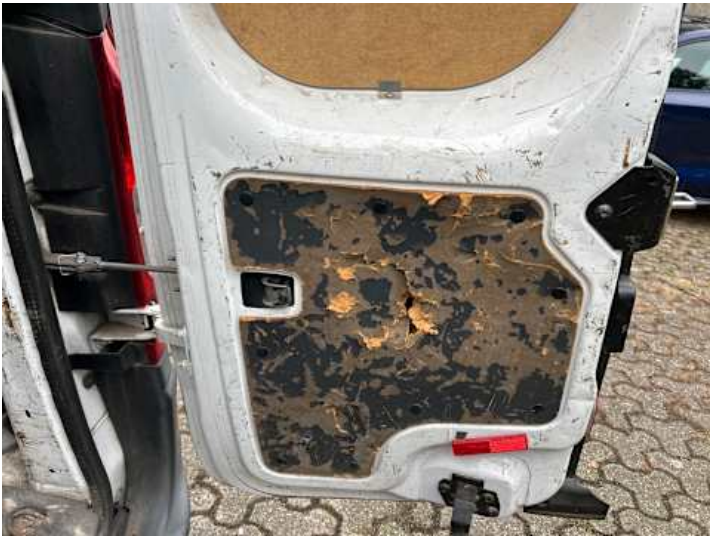
Innenraum (Riss/Bruch)

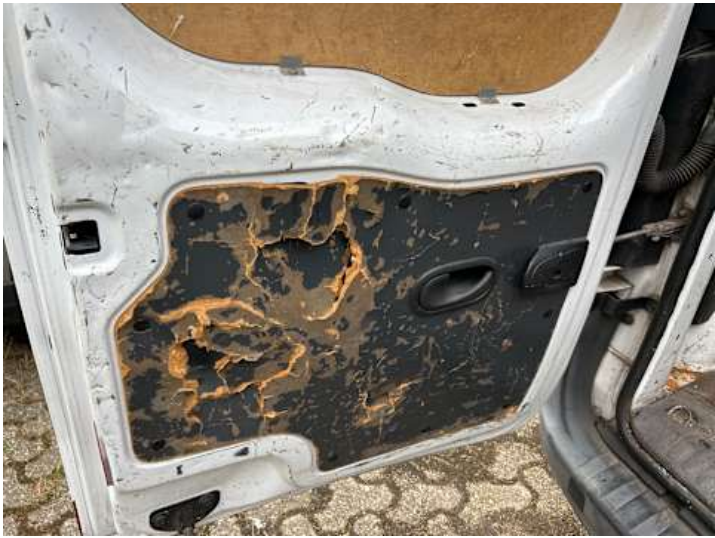
Innenraum (Riss/Bruch)

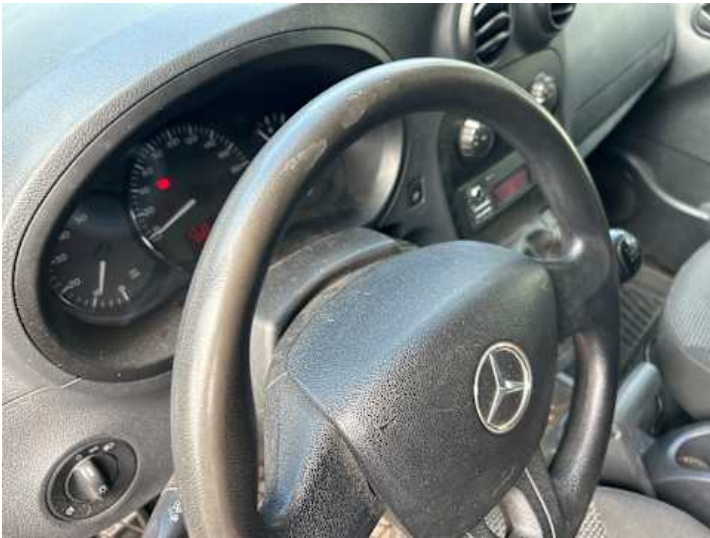
Innenraum (Verschleiß)
