## Ford Focus Trend

EZ 06/2007 | Roadster/Cabrio | Benzin | Schaltgetriebe | 165.139km  
Besteuerung: Differenzbesteuert (§25a UStG)  
Fahrzeugstandort: 04\*\*\*  
Fahrzeug aufgenommen am: 31.07.2026

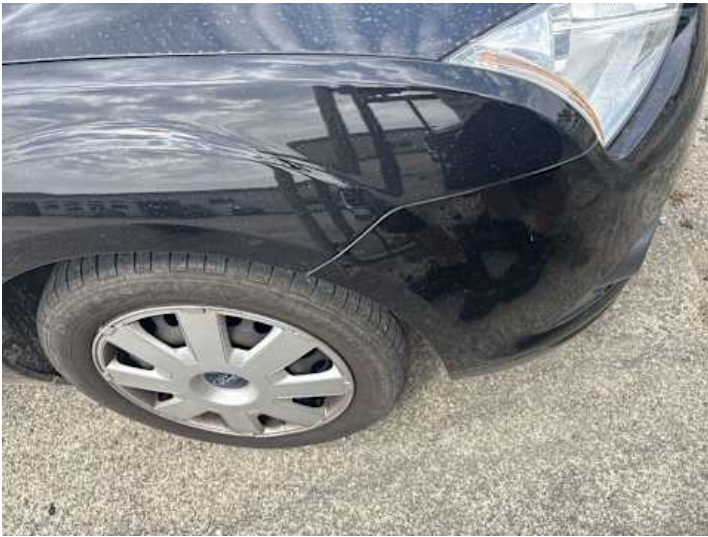
Stoßstange vorne (Spaltmaße ungenau)

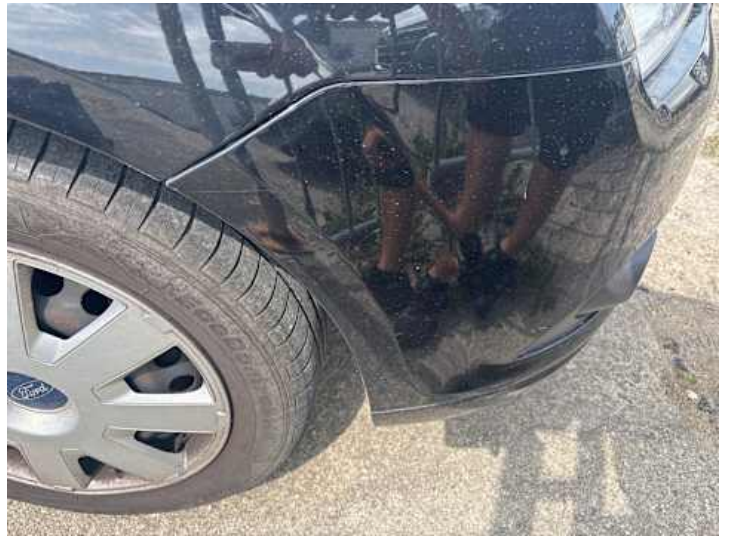
Stoßstange vorne (Spaltmaße ungenau)

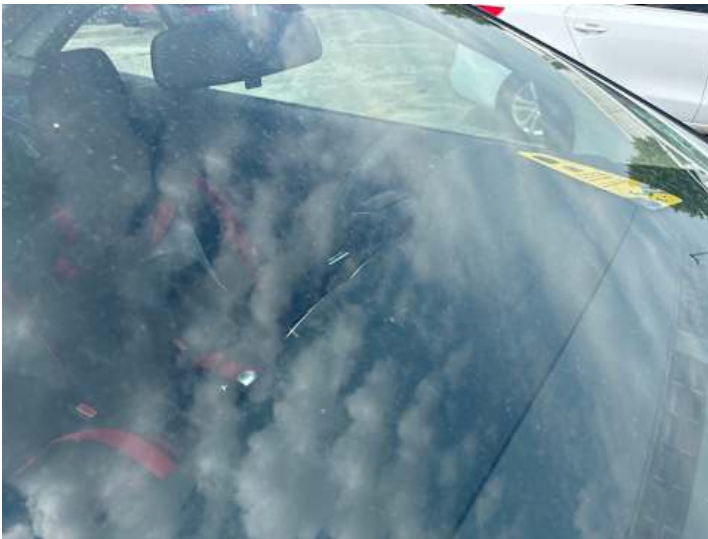
Windschutzscheibe (Steinschlag)

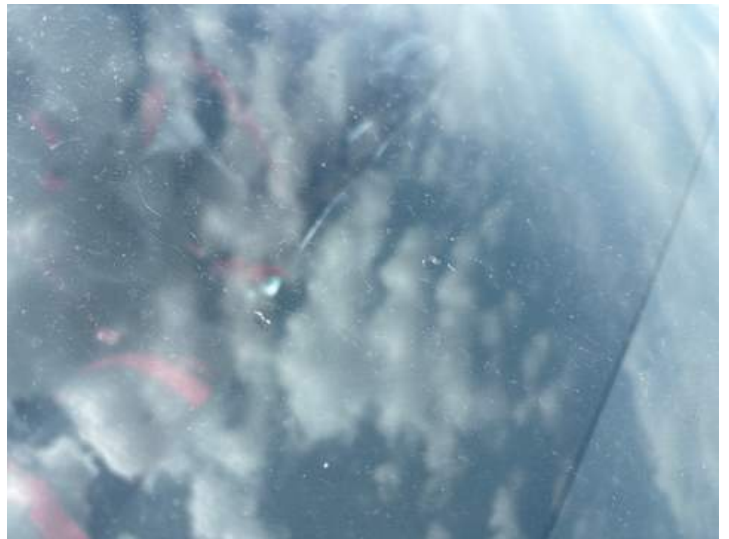
Windschutzscheibe (Steinschlag)

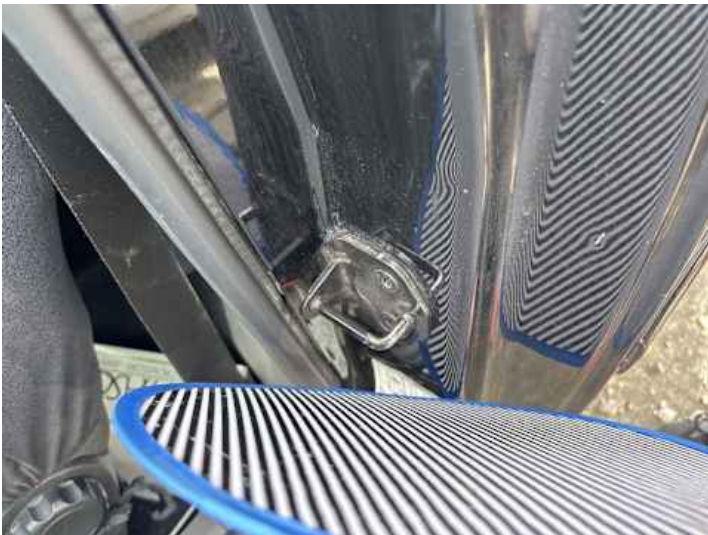
Fahrtür (Delle, Kratzer)

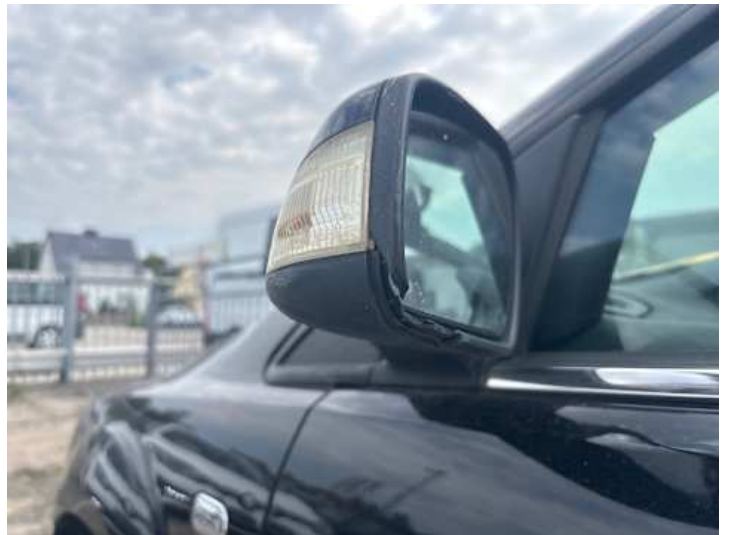
Fahrtür (Riss/Bruch)

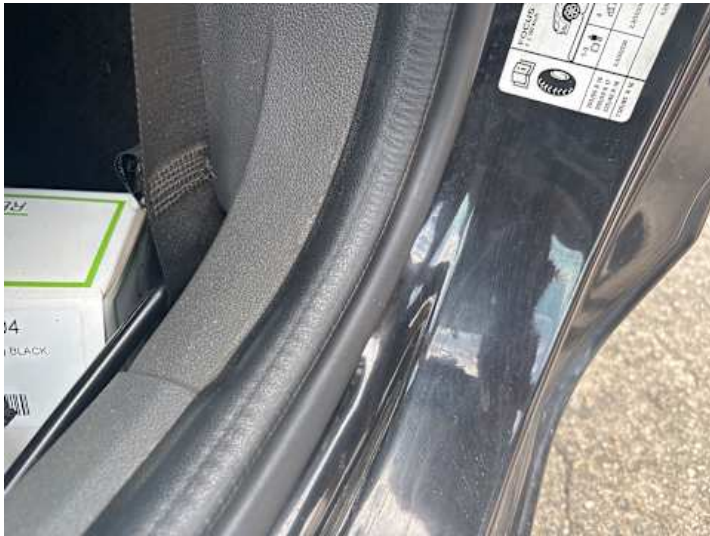
Fahrertür (Kratzer)

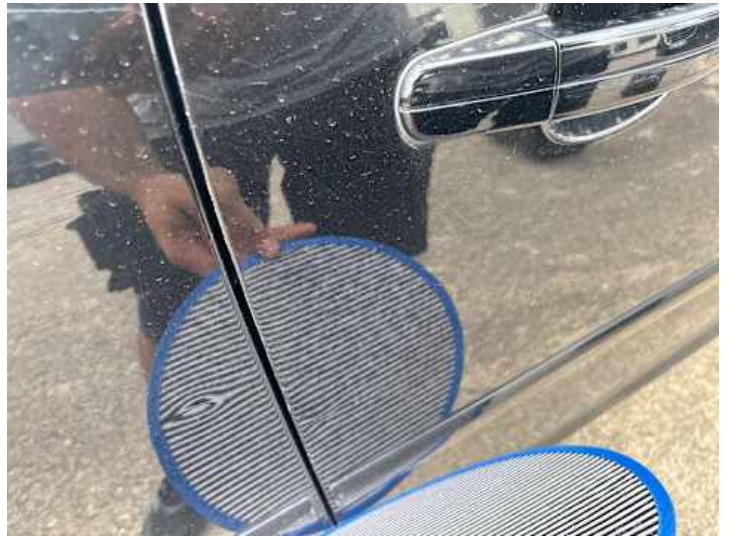
Beifahrertür (Delle)

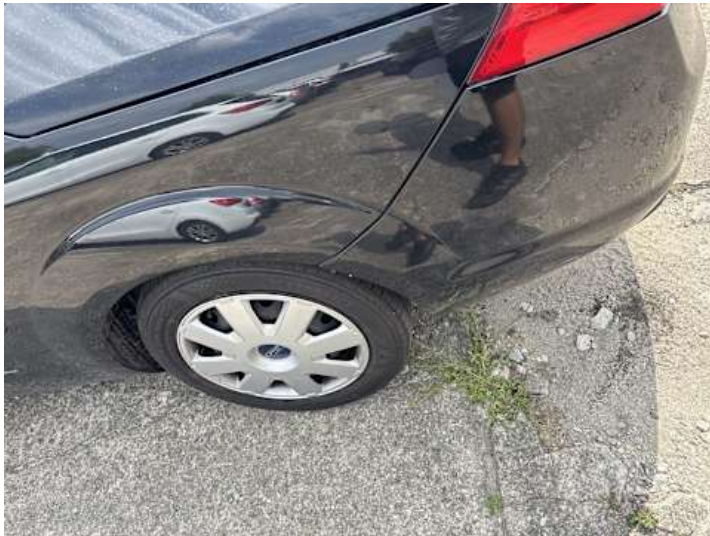
Stoßstange hinten (Spaltmaße ungenau, Kratzer)

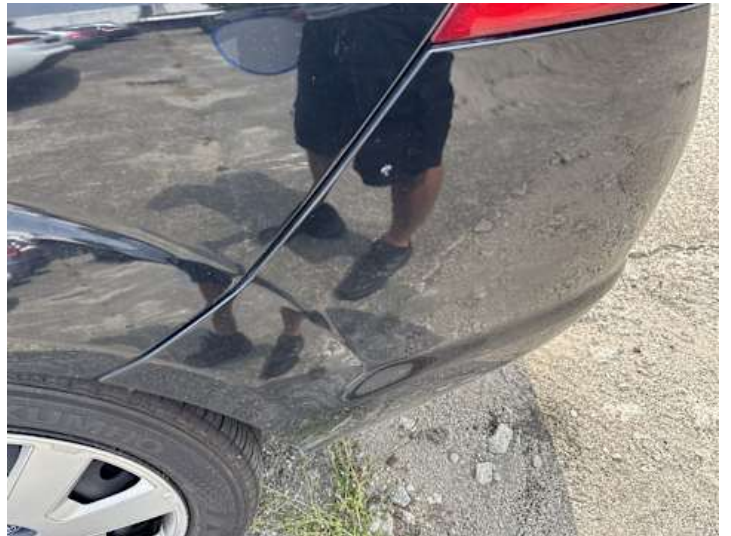
Stoßstange hinten (Spaltmaße ungenau, Kratzer)

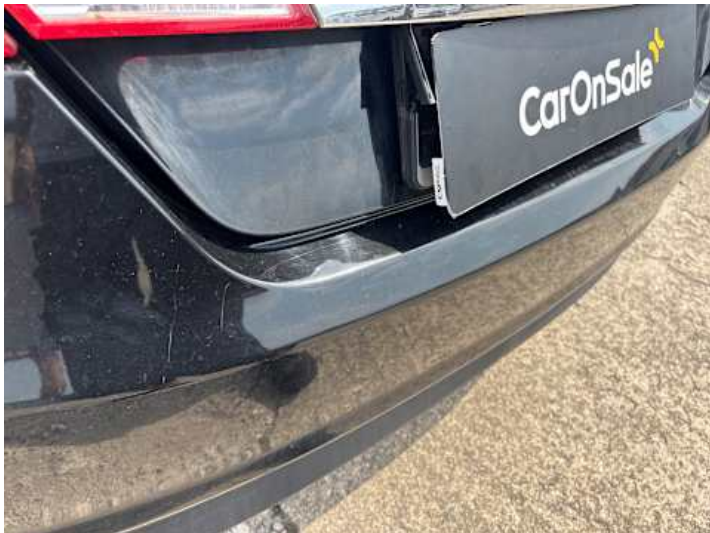
Stoßstange hinten (Kratzer)

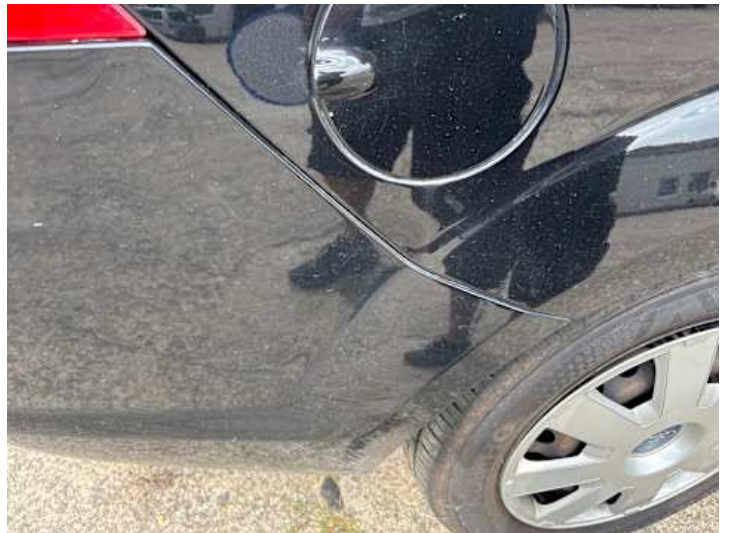
Stoßstange hinten (Spaltmaße ungenau)

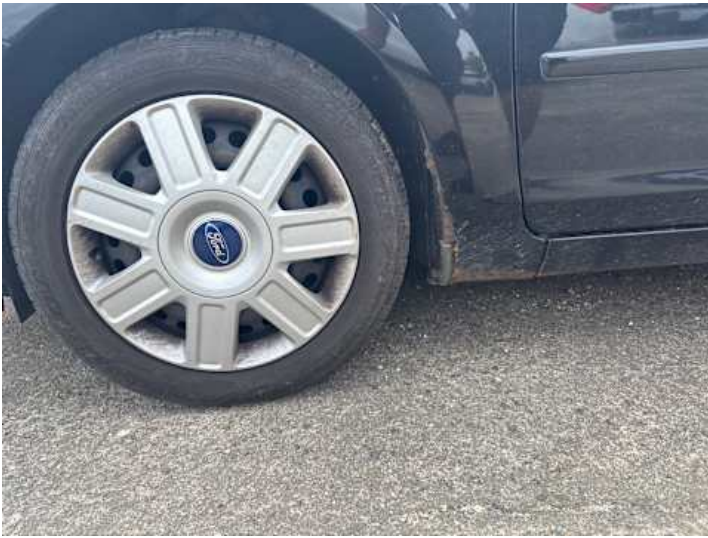
Schweller links (Rost)

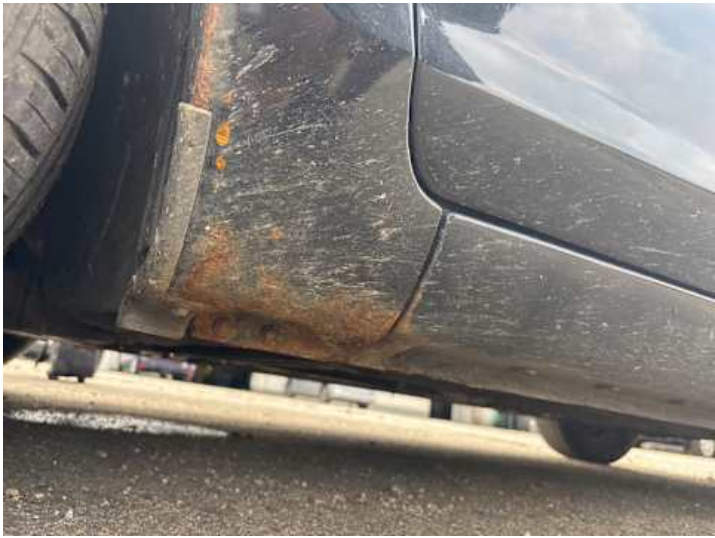
Schweller links (Rost)

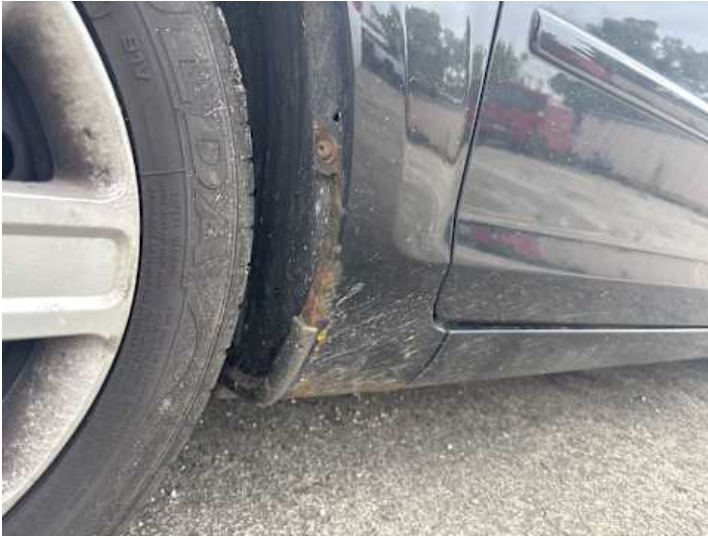
Kotflügel vorne links (Rost)

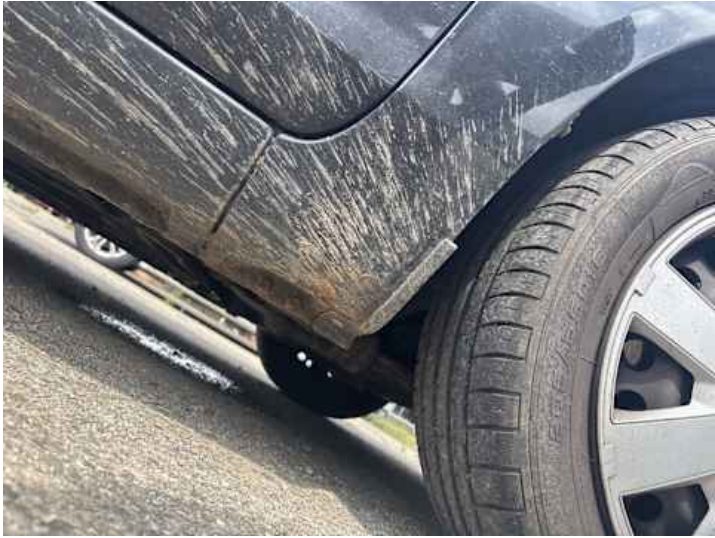
Kotflügel vorne rechts (Rost)

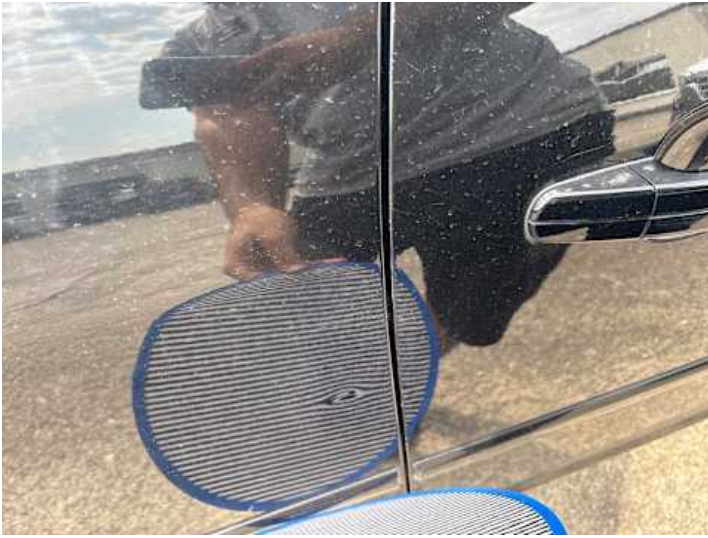
Seitenteil hinten rechts (Delle)

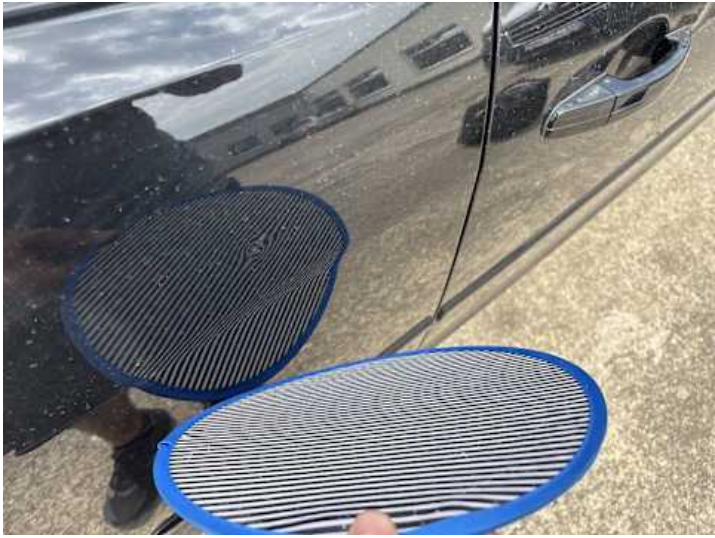
Seitenteil hinten rechts (Delle)

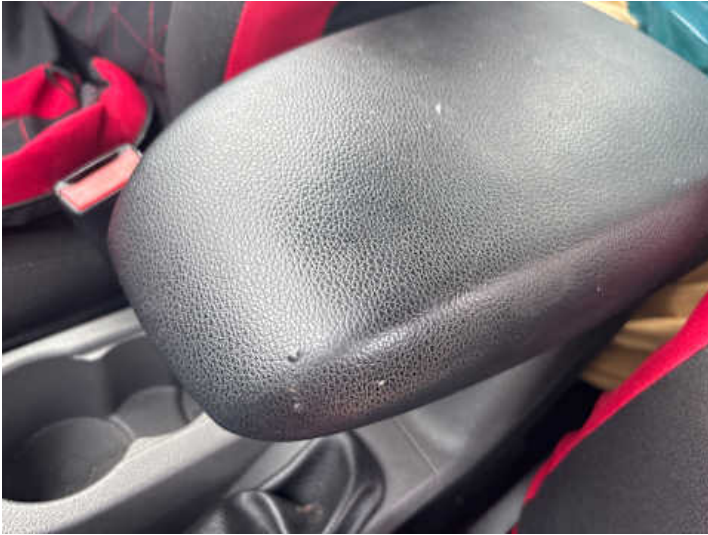
Innenraum (Riss/Bruch)

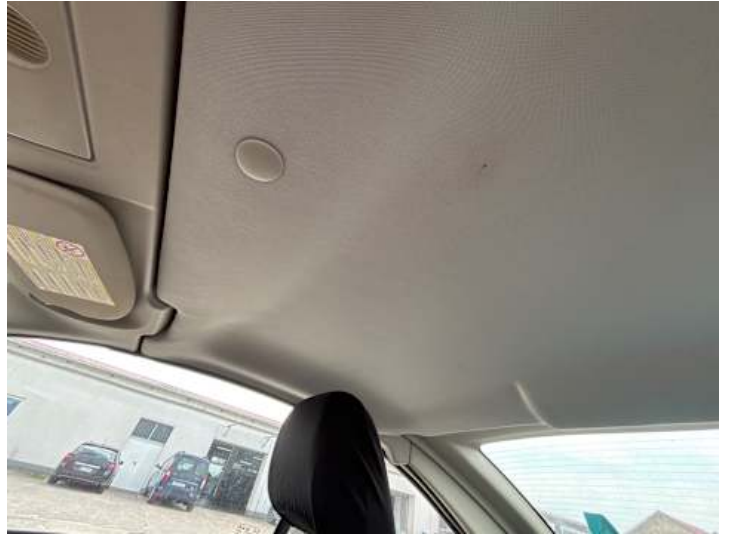
Innenraum (Riss/Bruch)

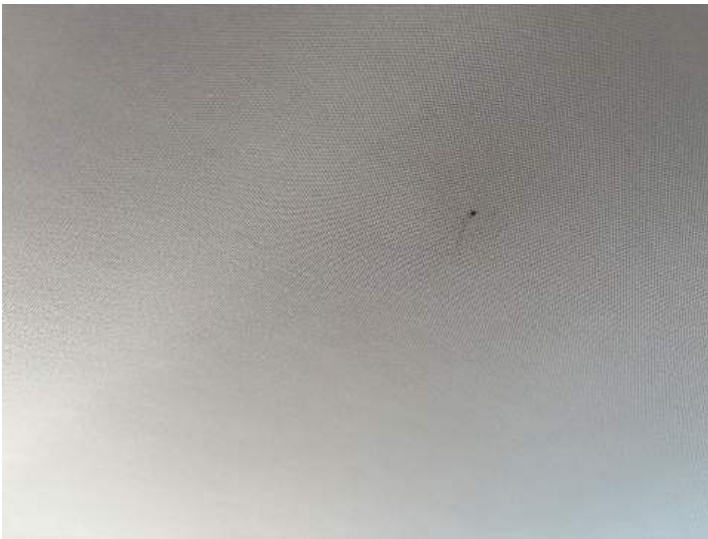
Innenraum (Riss/Bruch)

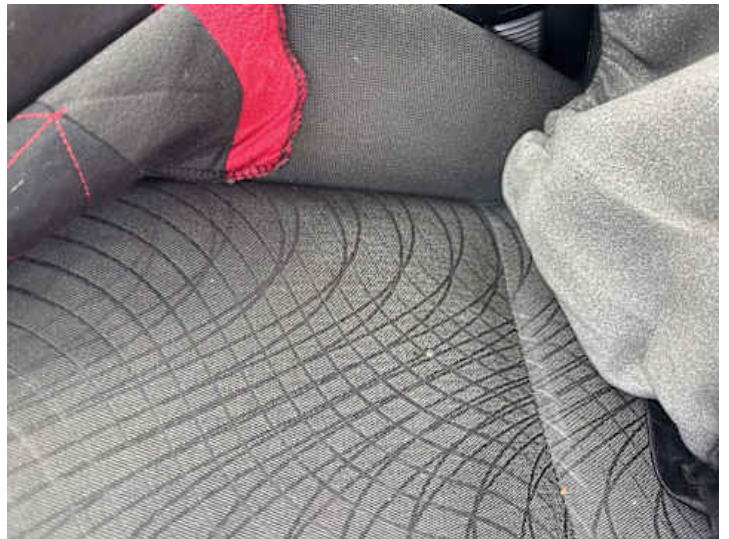
Innenraum (Brandloch)

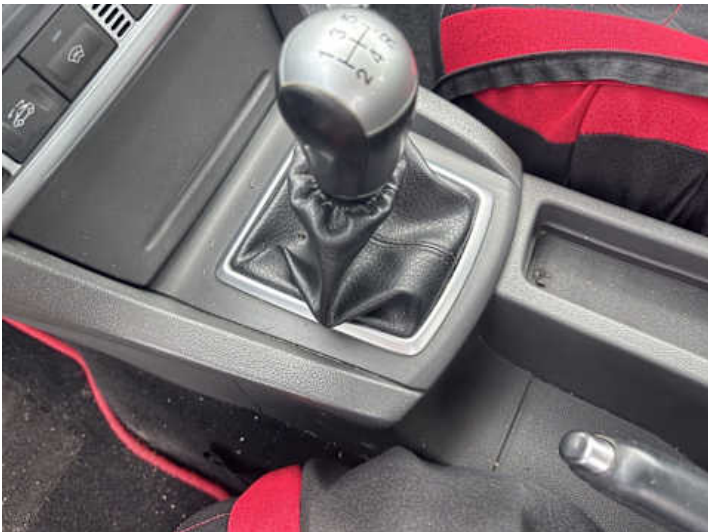
Innenraum (Brandloch)

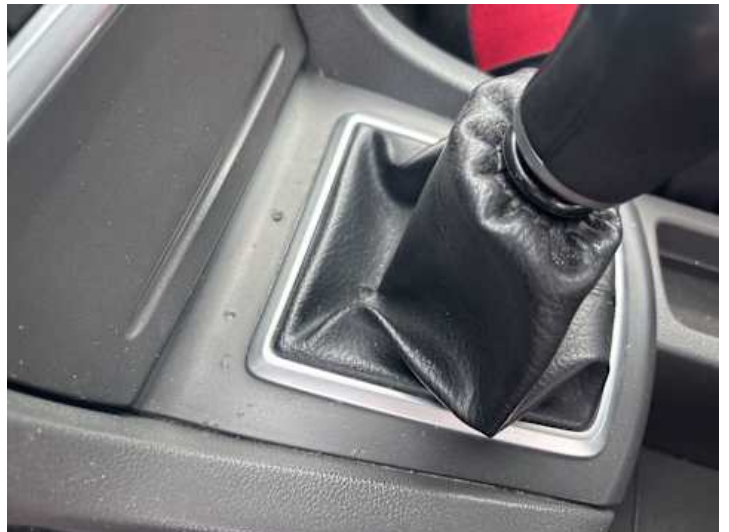
Innenraum (Brandloch)
