## Opel Corsa 150 Jahre Opel

EZ 10/2012 | Kleinwagen | Benzin | Schaltgetriebe | 187.132km

Fahrzeug aufgenommen am: 20.08.2026

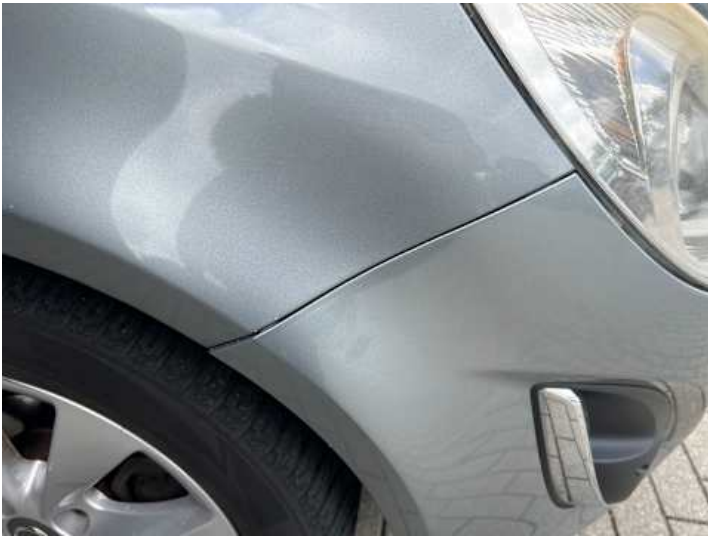
Stoßstange vorne (Kratzer, Spaltmaße ungenau)

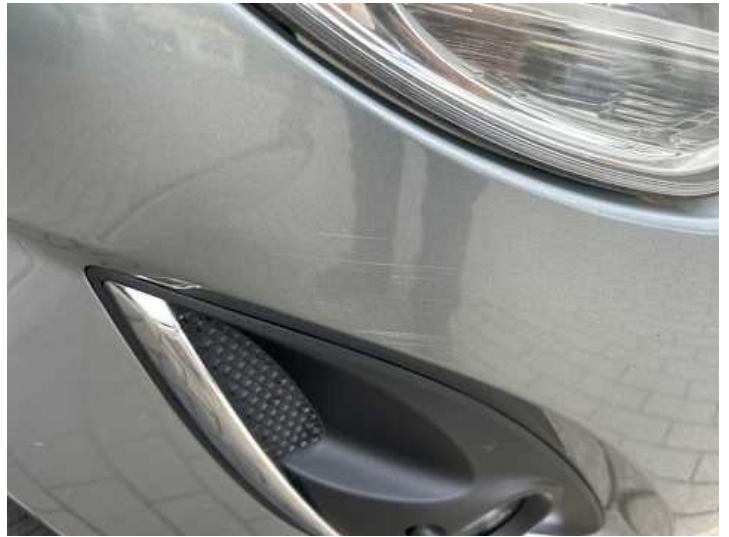
Stoßstange vorne (Kratzer, Spaltmaße ungenau)

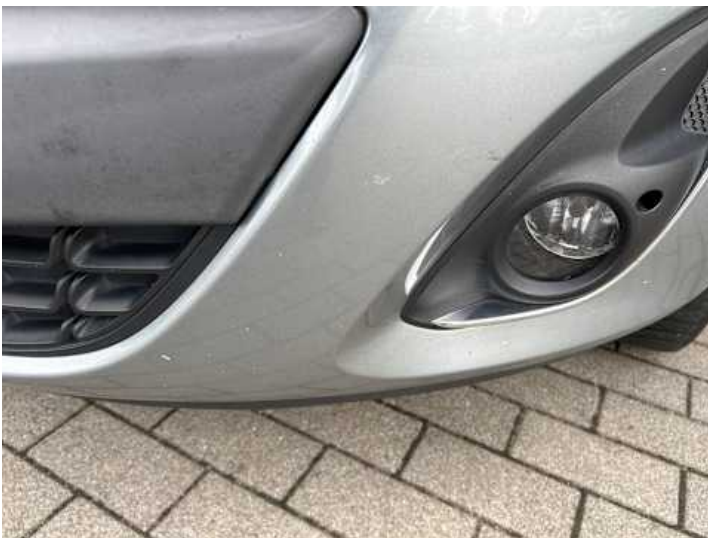
Stoßstange vorne (Kratzer, Spaltmaße ungenau)

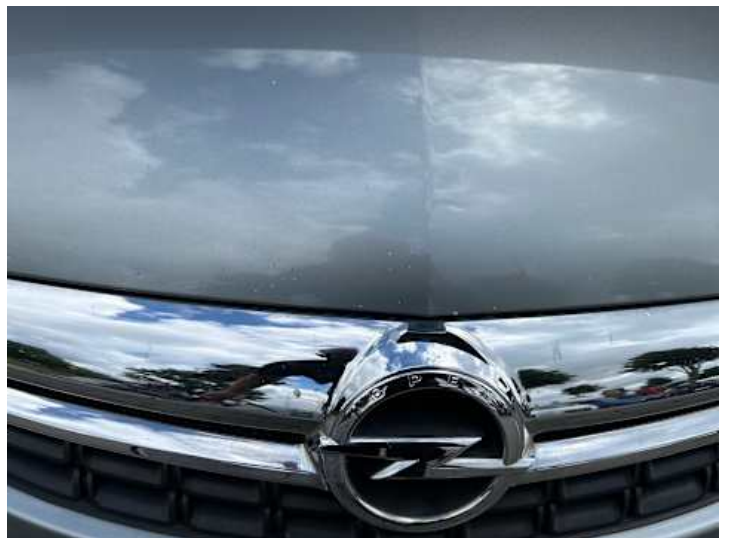
| Fahrzeugteil | Lackschichtdicke (in µm) | Fahrzeugteil | Lackschichtdicke (in µm) |
|---|---|---|---|
| Motorhaube | 130 | Heckklappe | 120 |

Motorhaube (Delle, Steinschlag)

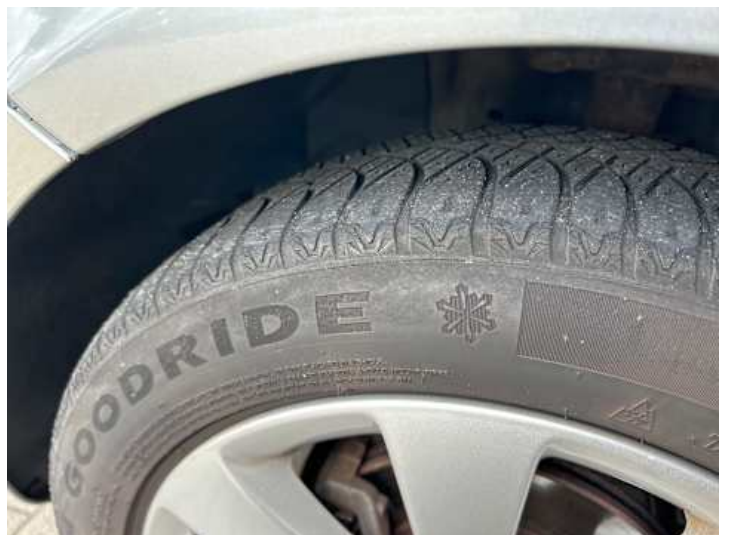
| Vorne links | Vorne rechts | Hinten links | Hinten rechts |
|---|---|---|---|
| (1 mm) | (1 mm) | (5 mm) | (5 mm) |
| Ungleichmäßig<br>abgefahren,<br>Kratzer | Ungleichmäßig<br>abgefahren,<br>Kratzer | Kratzer | Kratzer |

Rad (Ungleichmäßig abgefahren)

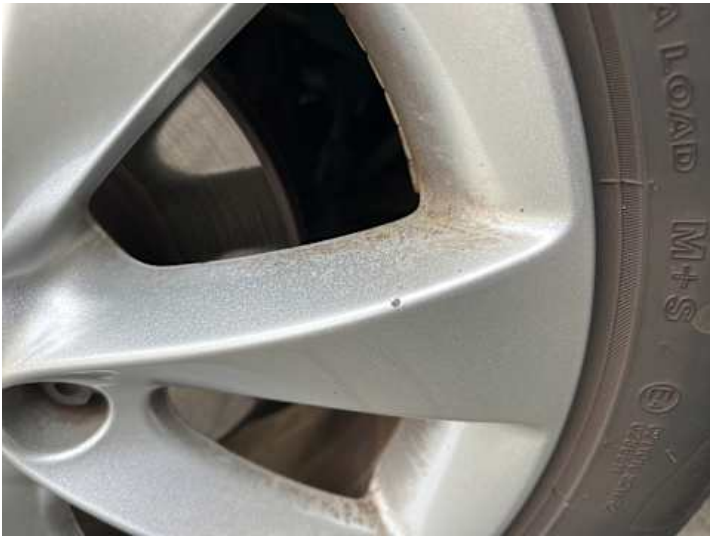
Rad (Kratzer)

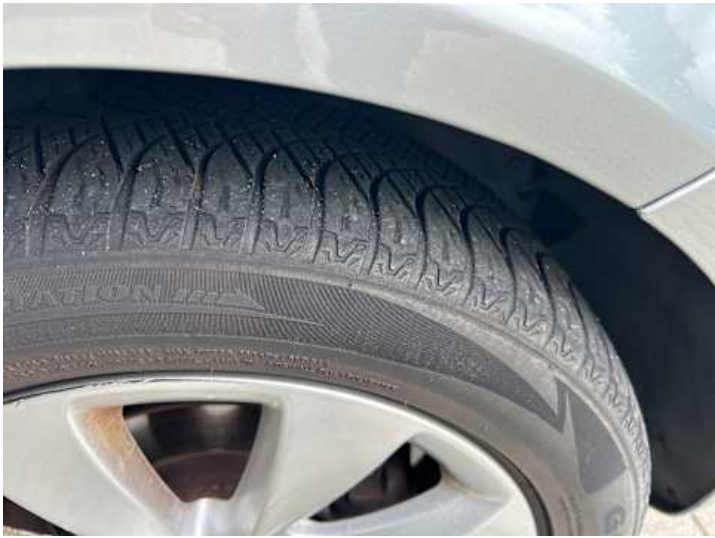
Rad (Ungleichmäßig abgefahren)

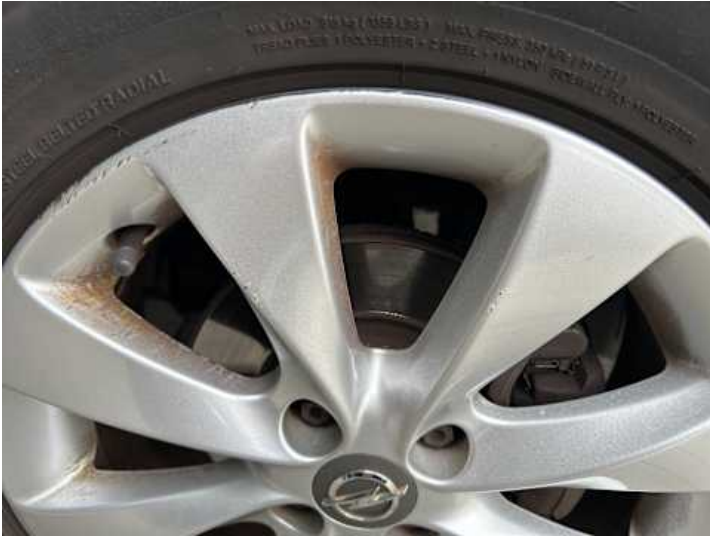
Rad (Kratzer)

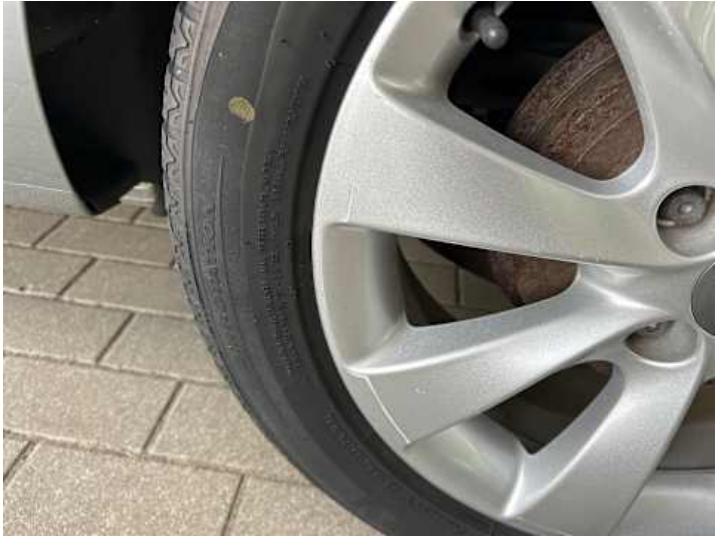
Rad (Kratzer)

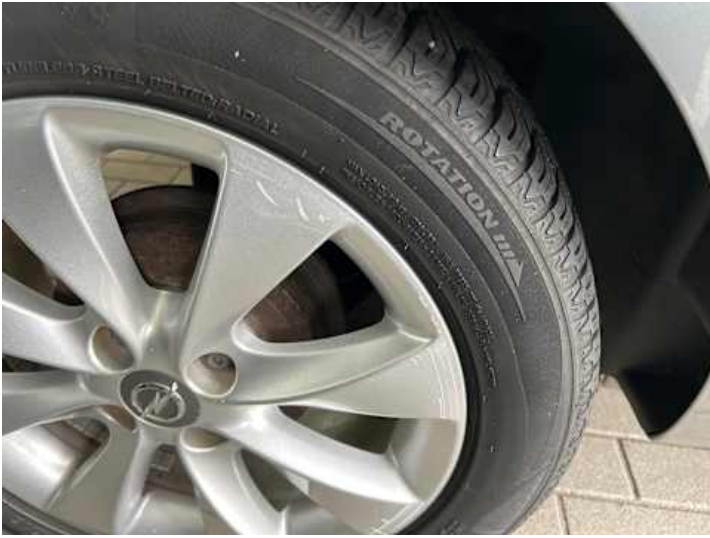
Rad (Kratzer)

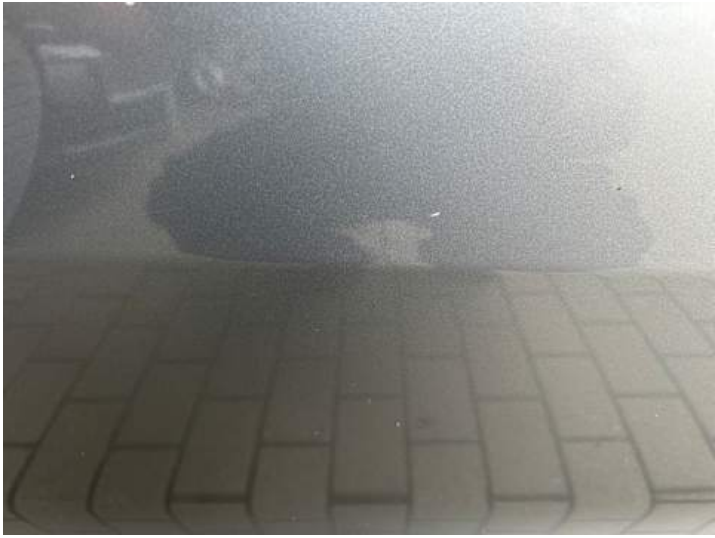
| Fahrzeugteil | Lackschichtdicke (in µm) | Fahrzeugteil | Lackschichtdicke (in µm) |
|---|---|---|---|
| Fahrertür | 190 | Beifahrertür | 130 |

Beifahrertür (Kratzer)

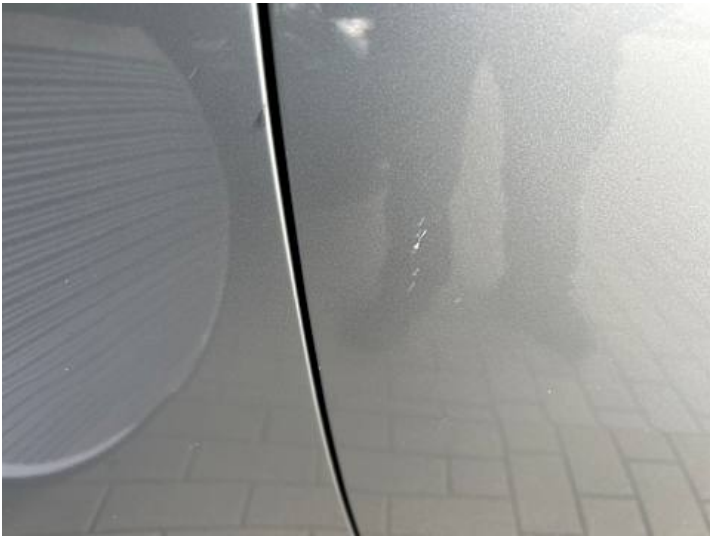
Beifahrertür (Kratzer)

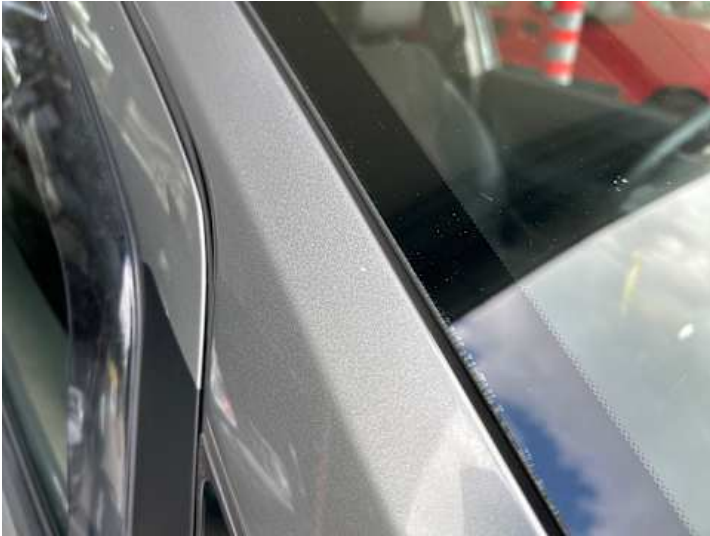
Dach (Steinschlag)

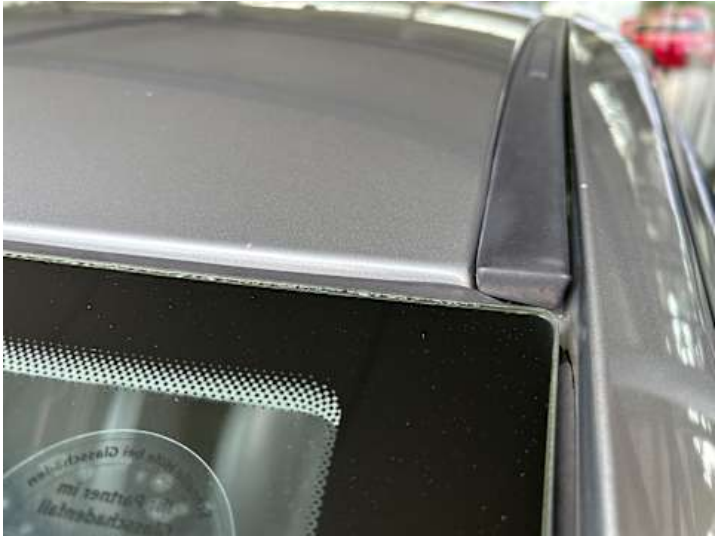
Dach (Steinschlag)

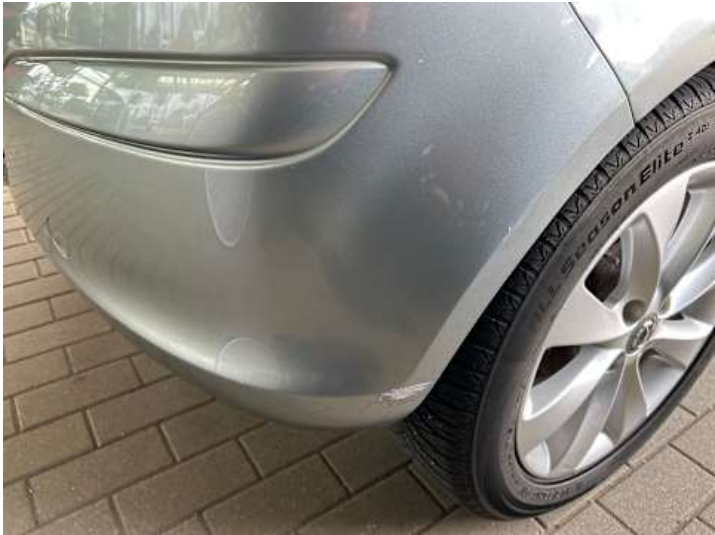
Stoßstange hinten (Kratzer, Lackschaden)

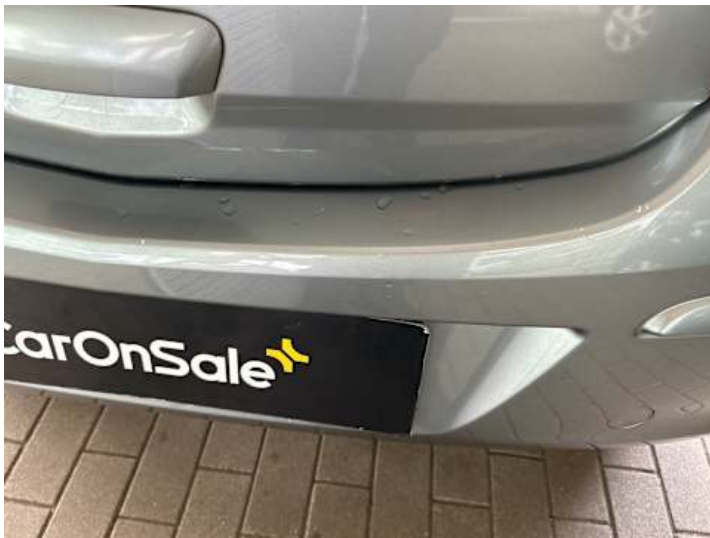
Stoßstange hinten (Kratzer, Lackschaden)

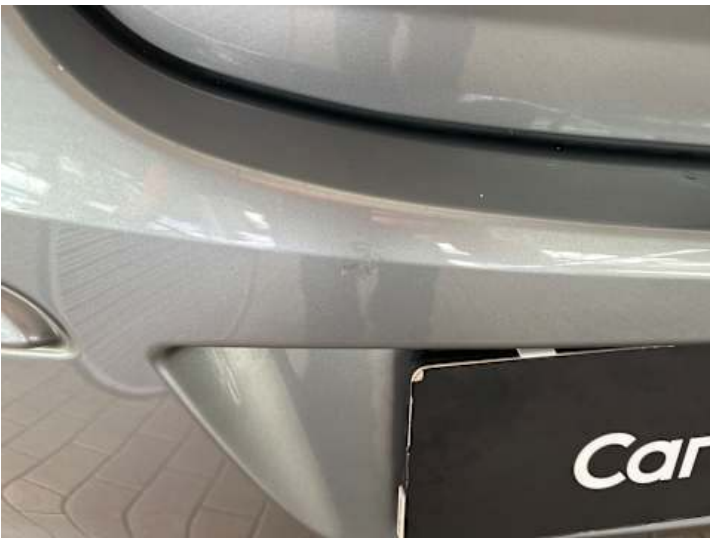
Stoßstange hinten (Kratzer, Lackschaden)

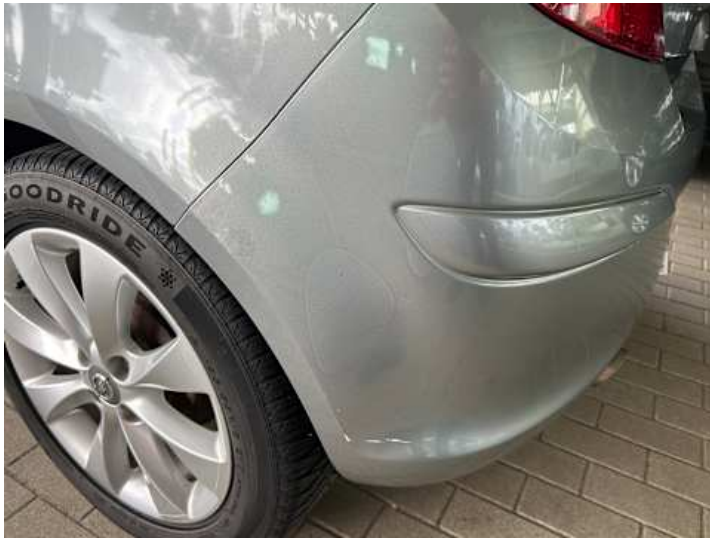
Stoßstange hinten (Kratzer, Lackschaden)

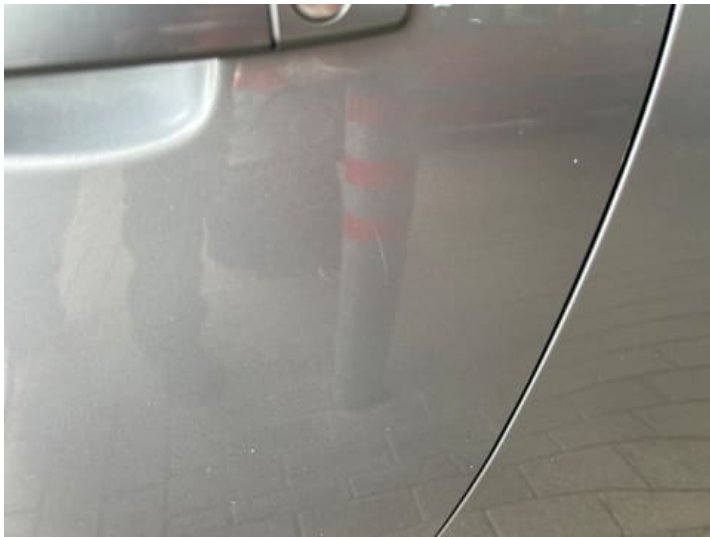
Schweller links (Delle, Steinschlag, Kratzer)

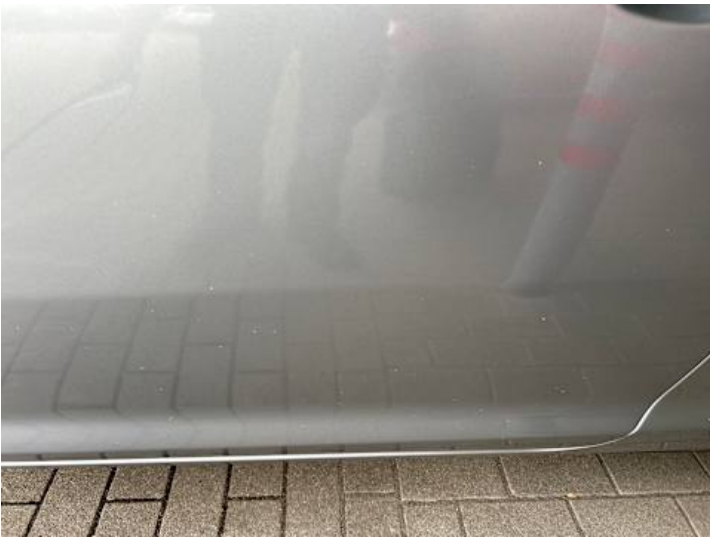
Schweller links (Delle, Steinschlag, Kratzer)

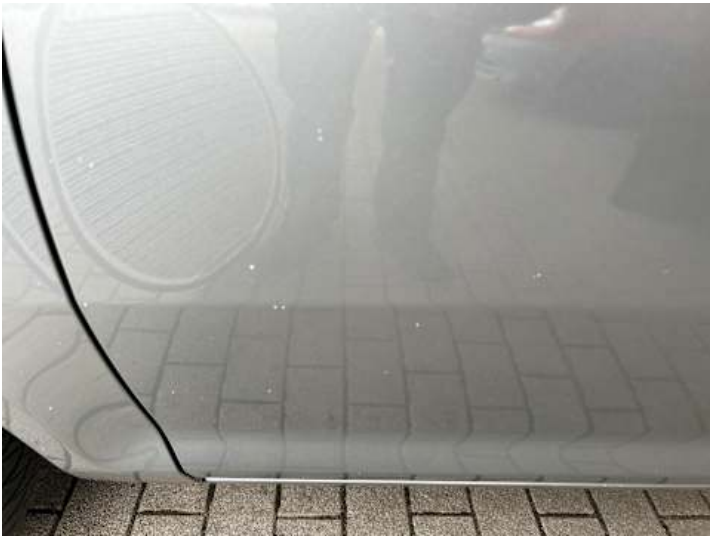
Schweller links (Delle, Steinschlag, Kratzer)

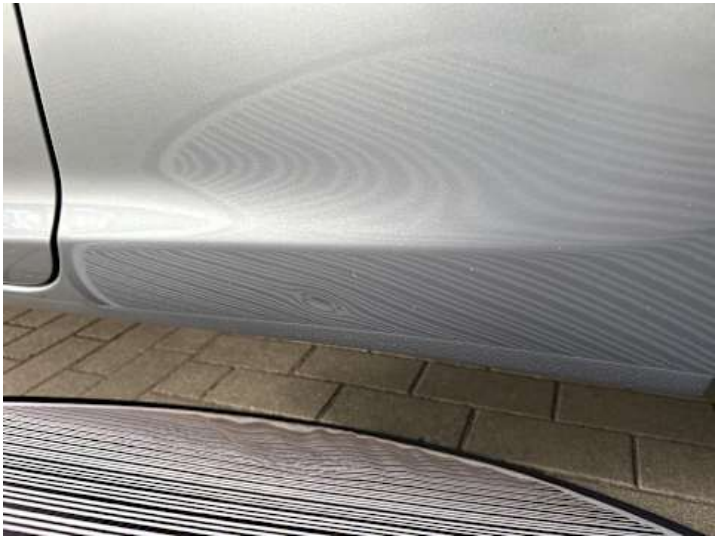
Schweller links (Delle, Steinschlag, Kratzer)

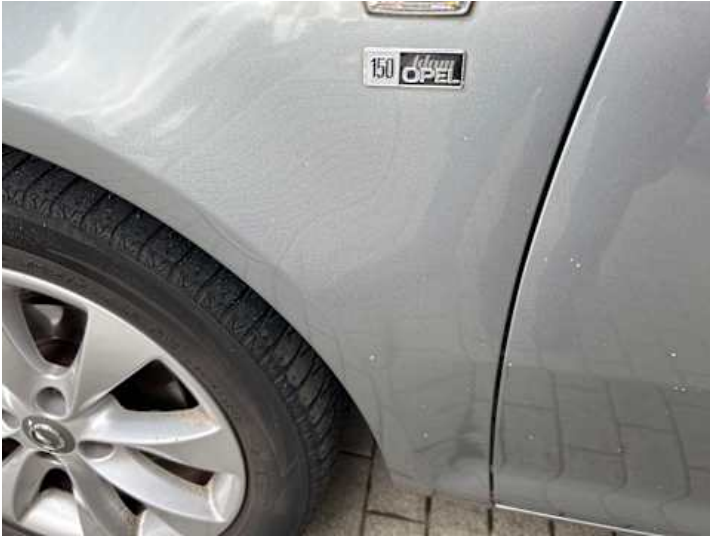
Kotflügel vorne links (Steinschlag)

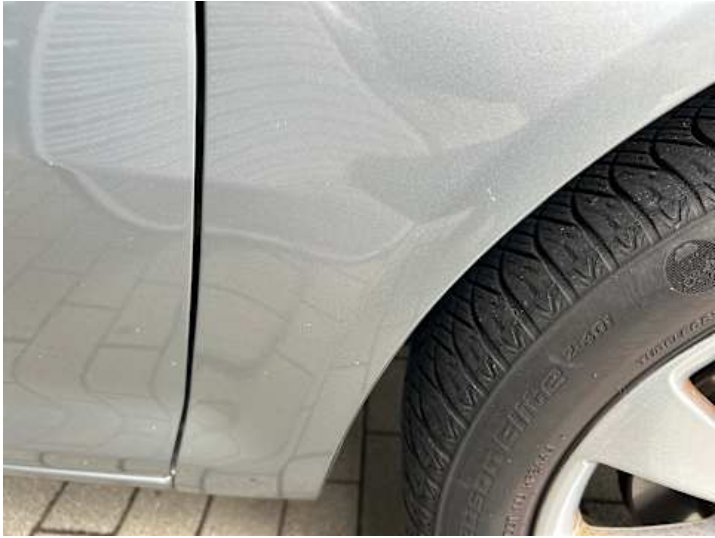
Kotflügel vorne rechts (Steinschlag)

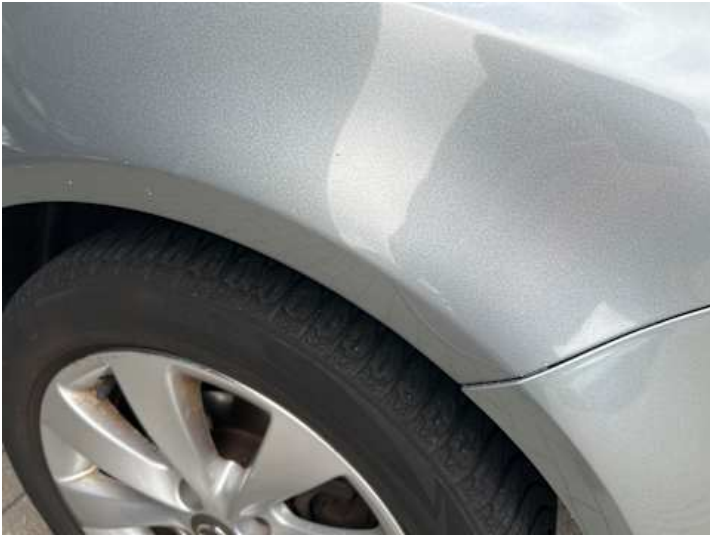
Kotflügel vorne rechts (Steinschlag)

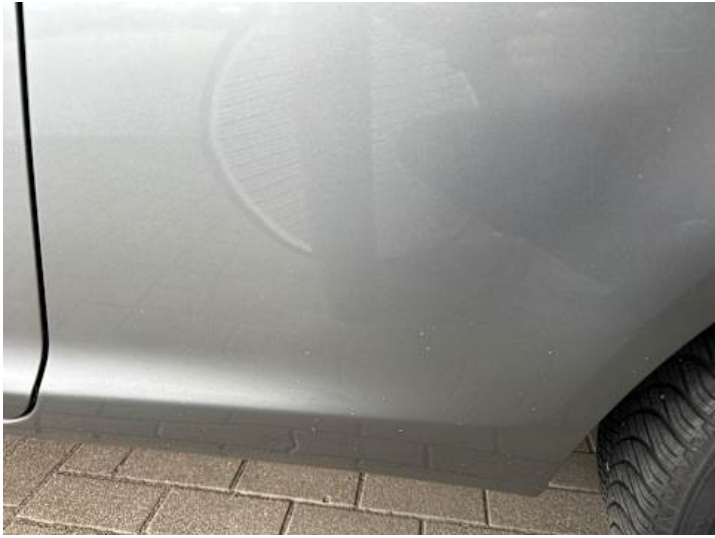
Seitenteil hinten links (Kratzer, Lackschaden, Steinschlag)

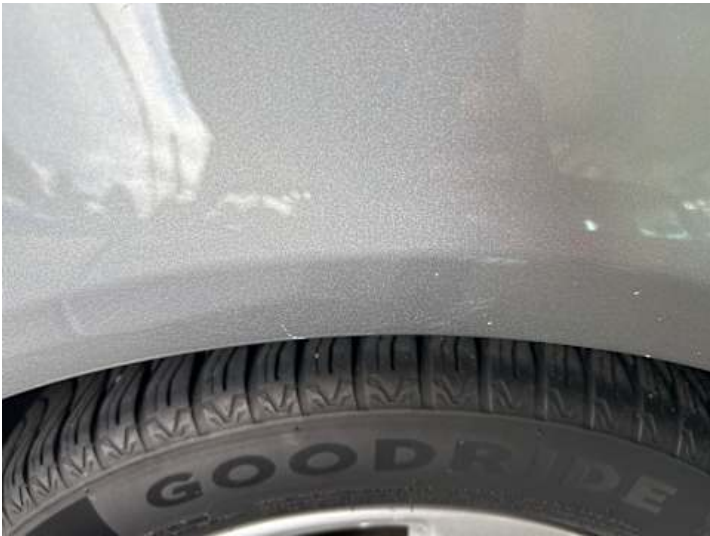
Seitenteil hinten links (Kratzer, Lackschaden, Steinschlag)

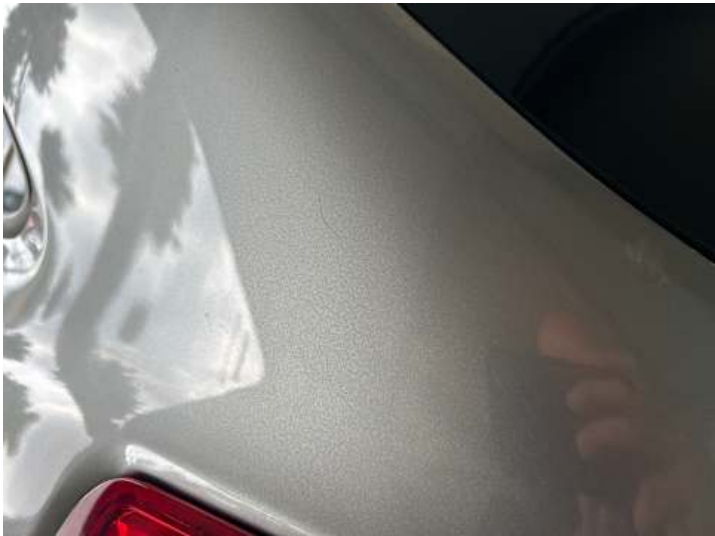
Seitenteil hinten links (Kratzer, Lackschaden, Steinschlag)

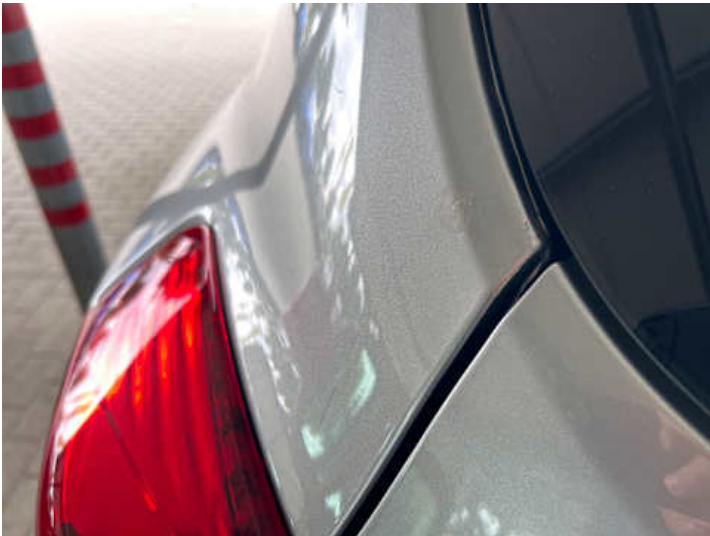
Seitenteil hinten links (Kratzer, Lackschaden, Steinschlag)

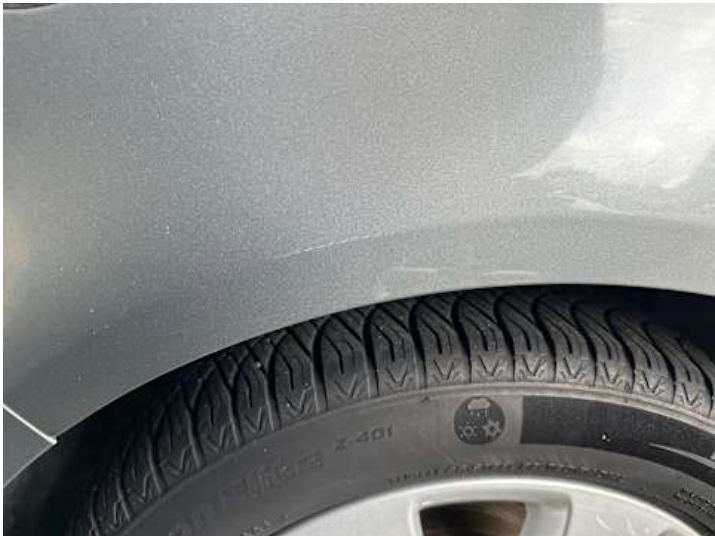
Seitenteil hinten rechts (Delle, Kratzer)

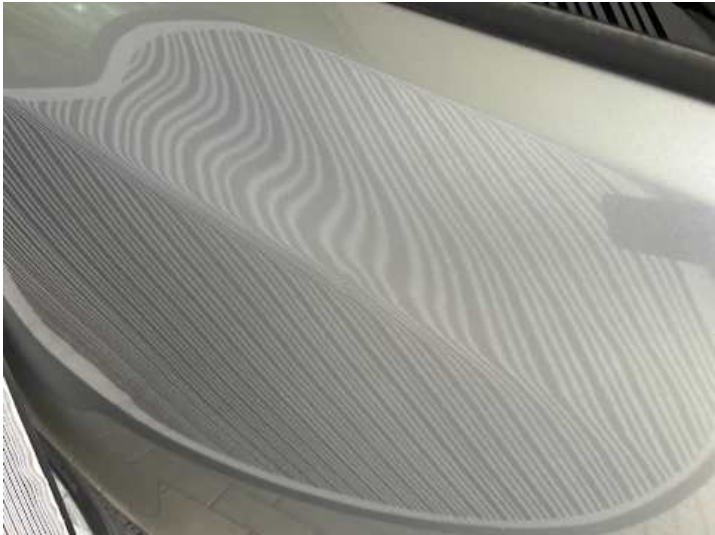
Seitenteil hinten rechts (Delle, Kratzer)

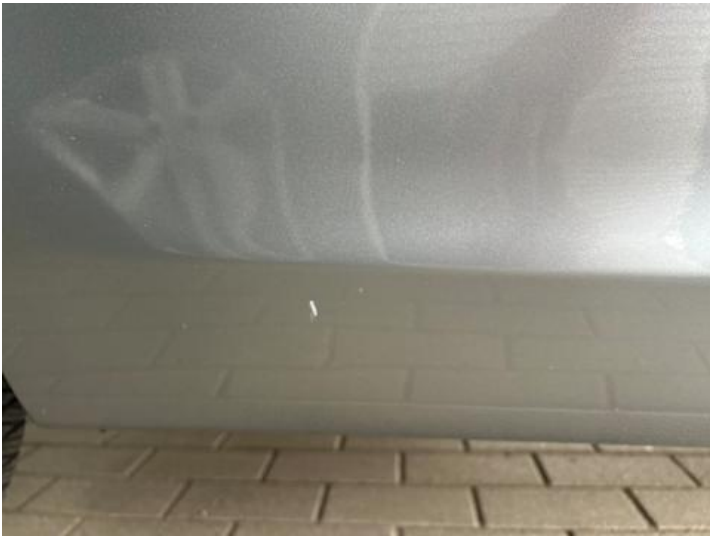
Seitenteil hinten rechts (Delle, Kratzer)

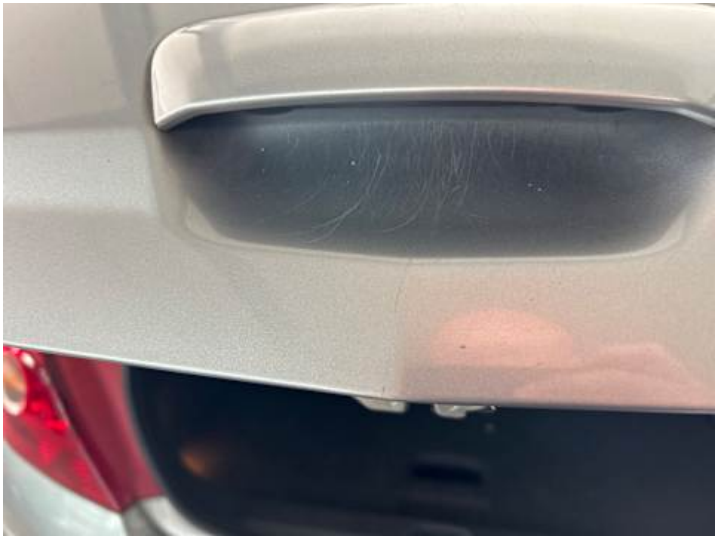
Heckklappe (Lackschaden, Kratzer)

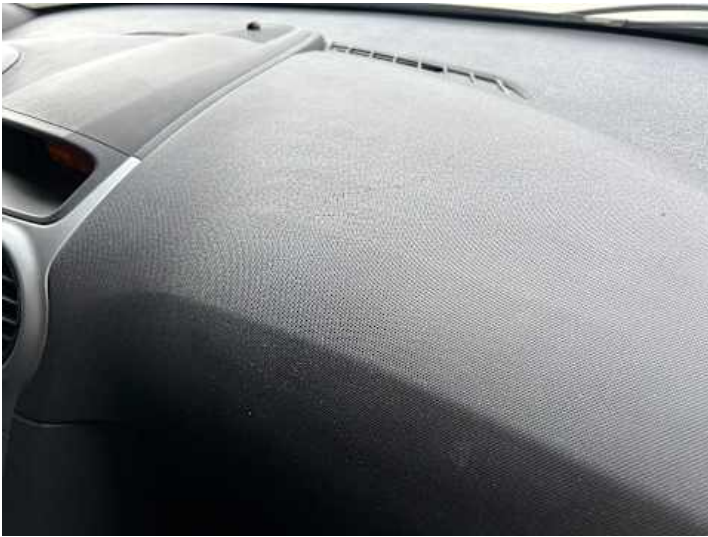
Innenraum (Diverse Schäden)

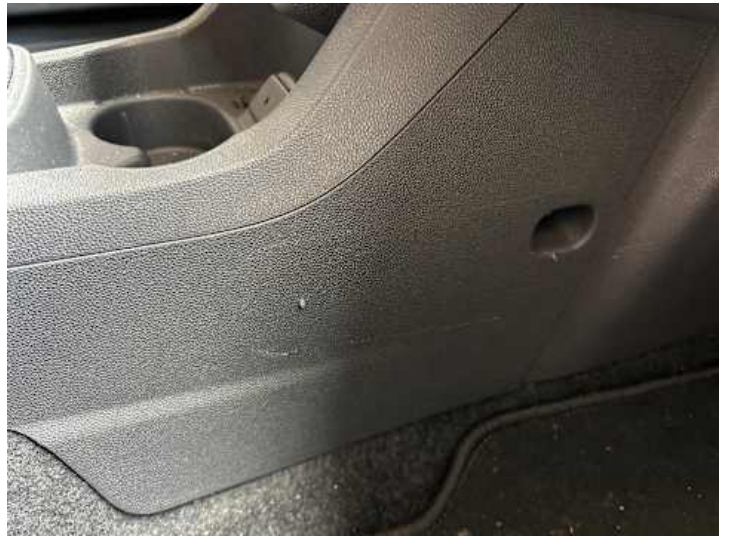
Innenraum (Diverse Schäden)

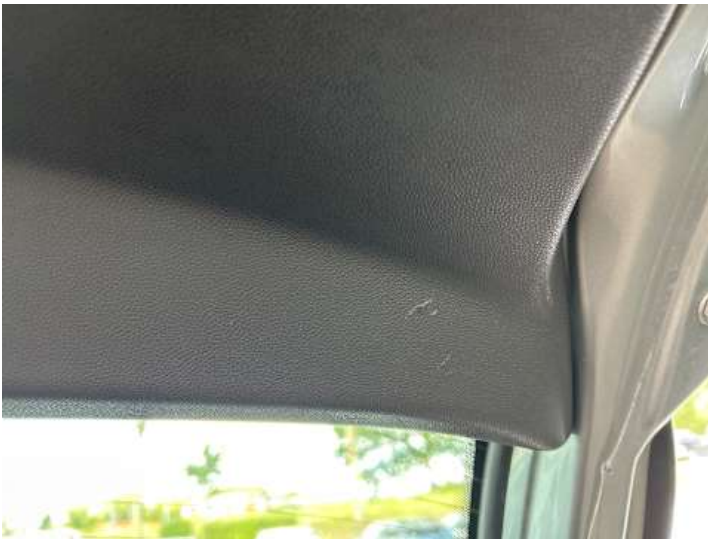
Innenraum (Diverse Schäden)

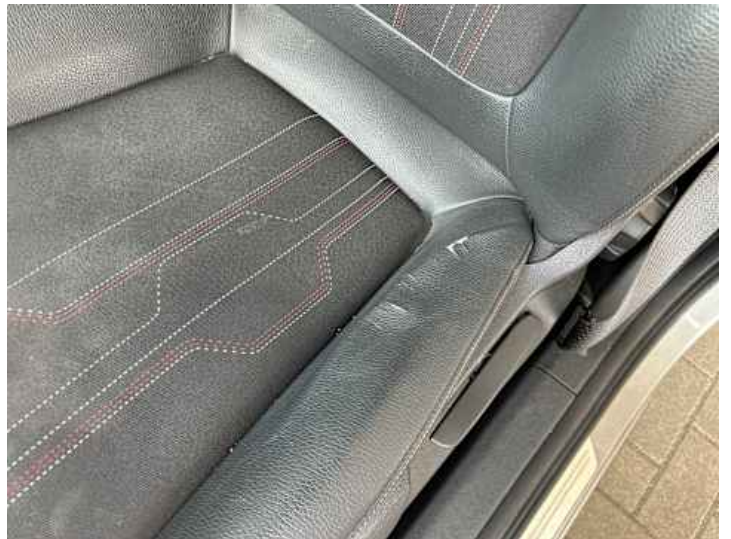
Innenraum (Diverse Schäden)

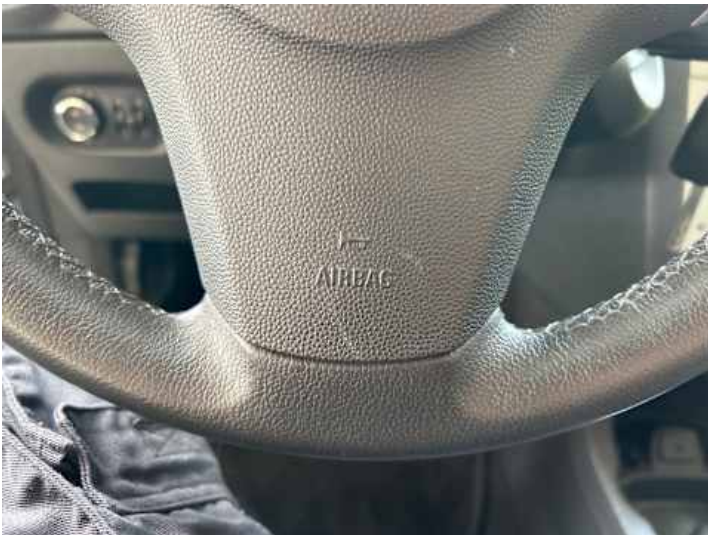
Innenraum (Diverse Schäden)

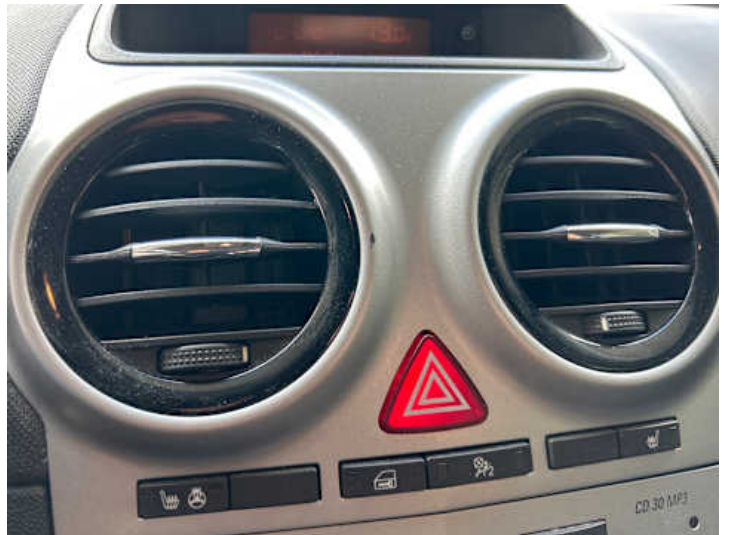
Innenraum (Diverse Schäden)
