## Kia Sportage Attract (2008->

EZ 03/2009 | Geländewagen | Benzin | Schaltgetriebe | 173.331km

Fahrzeug aufgenommen am: 24.07.2026

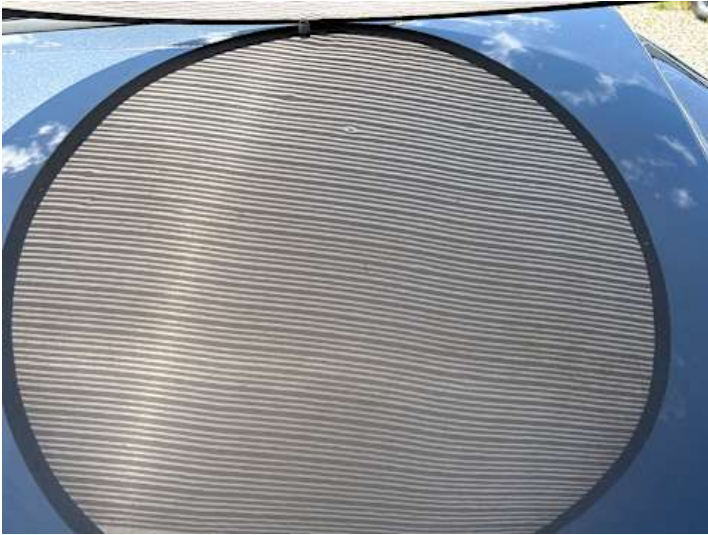
Motorhaube (Delle)

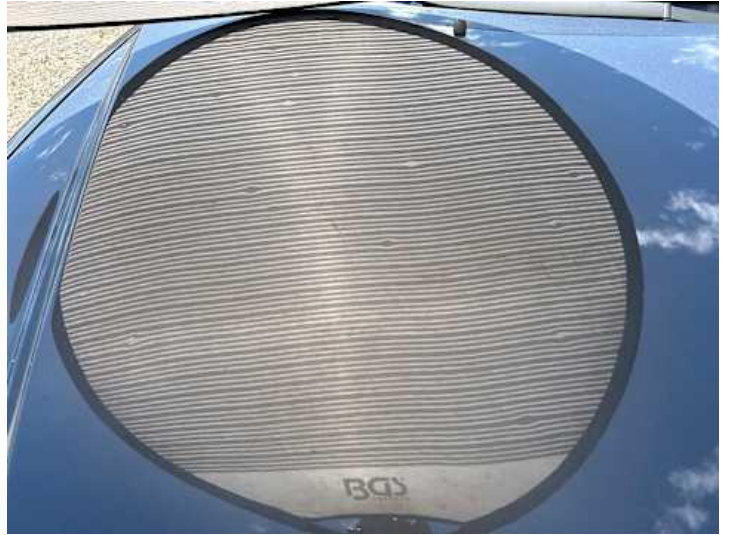
Motorhaube (Delle)

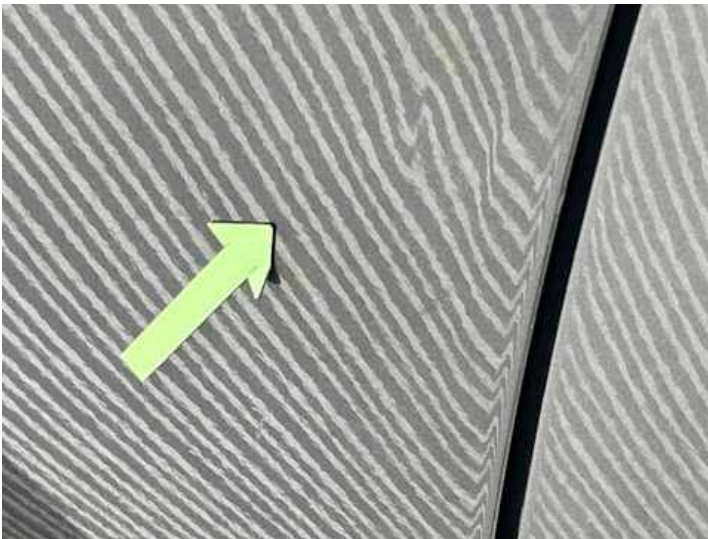
Fahrtür (Delle)

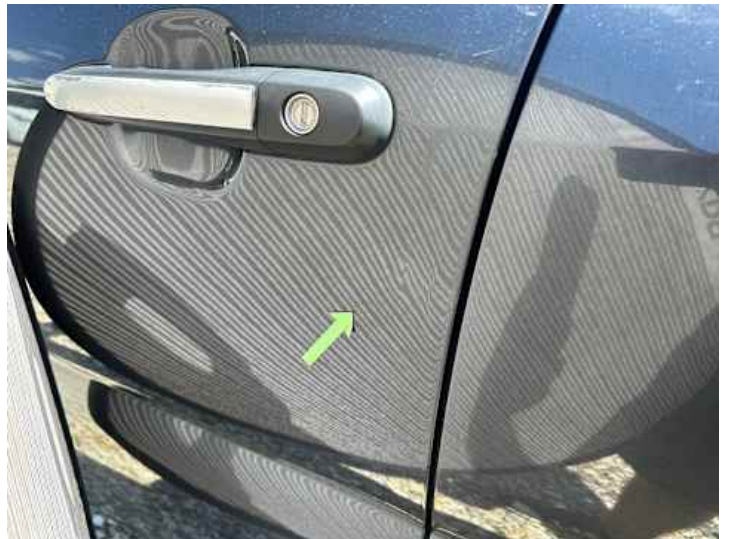
Fahrtür (Delle)

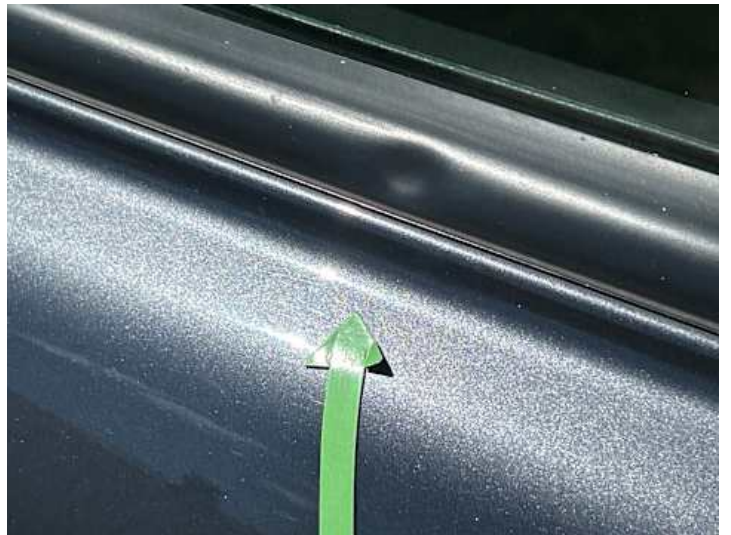
Beifahrtür (Delle)

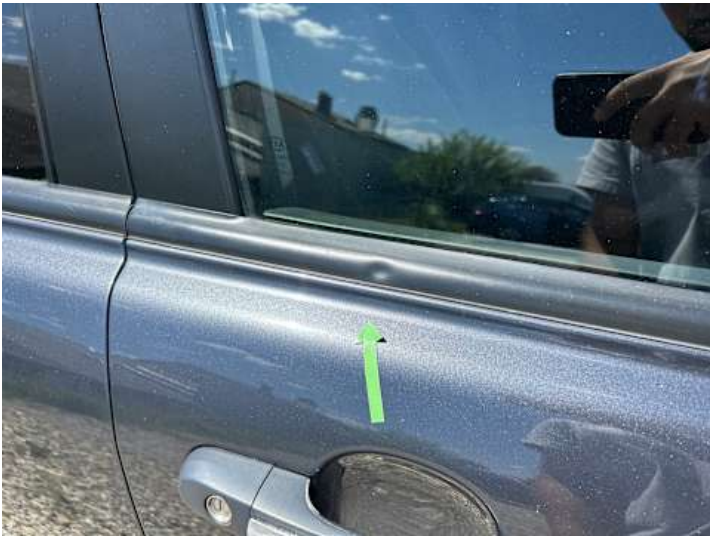
Beifahrertür (Delle)

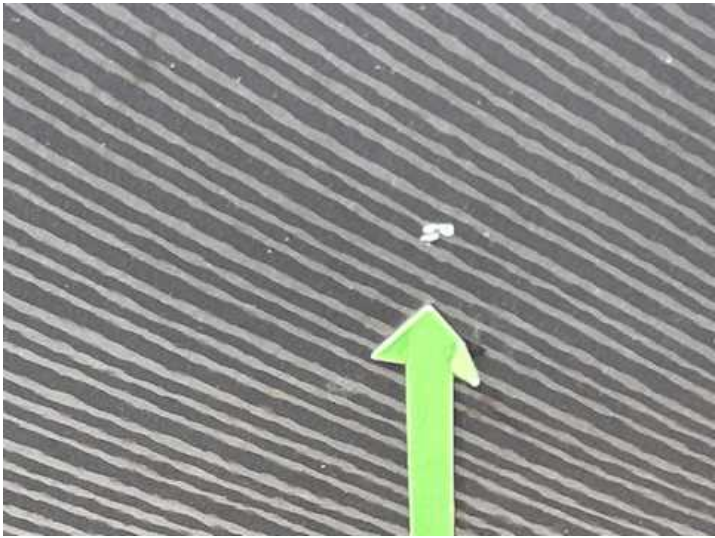
Türe hinten rechts (Delle, Lackschaden)

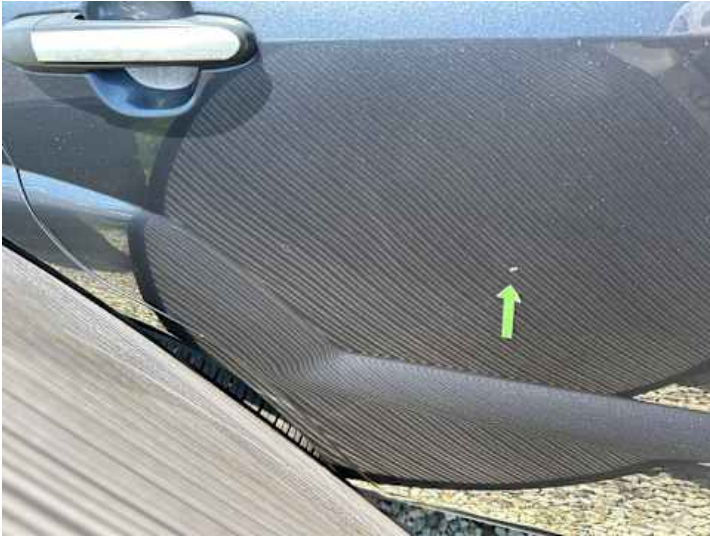
Türe hinten rechts (Delle, Lackschaden)

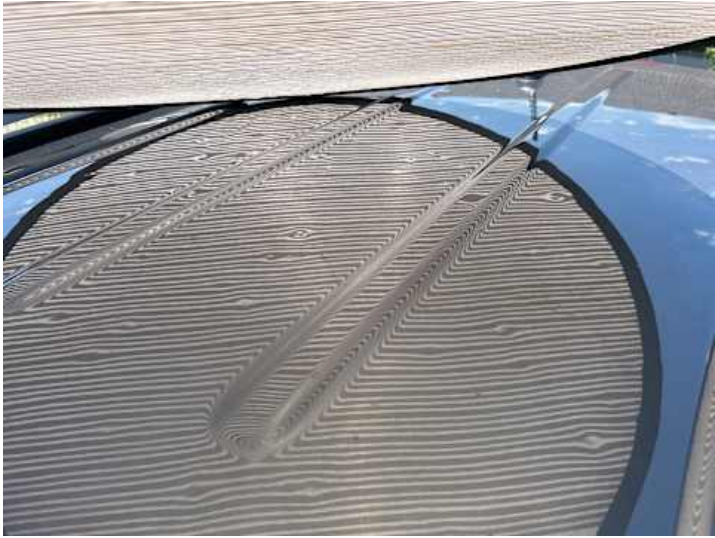
Dach (Delle)

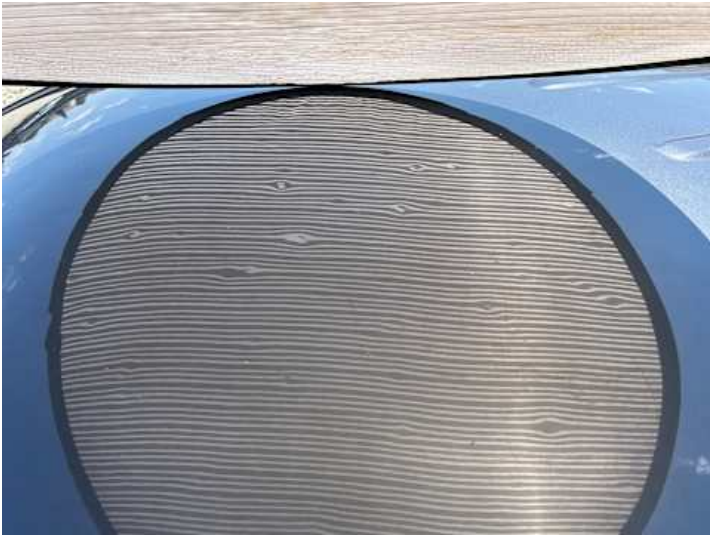
Dach (Delle)

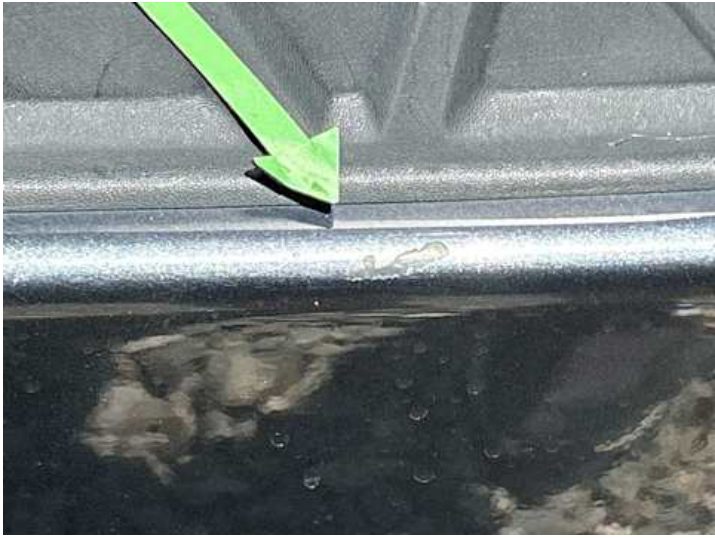
Stoßstange hinten (Kratzer)

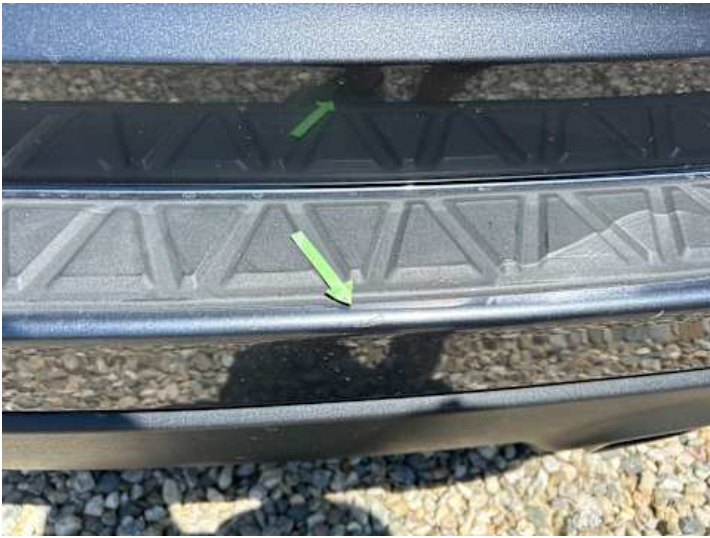
Stoßstange hinten (Kratzer)

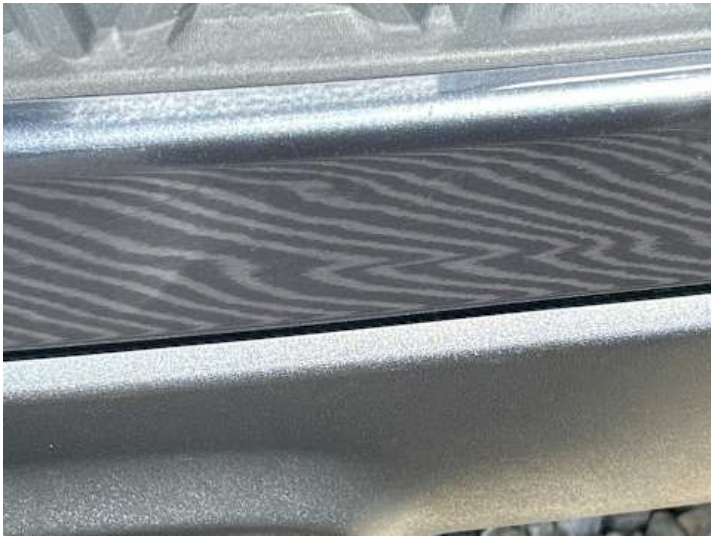
Stoßstange hinten (Verformung)

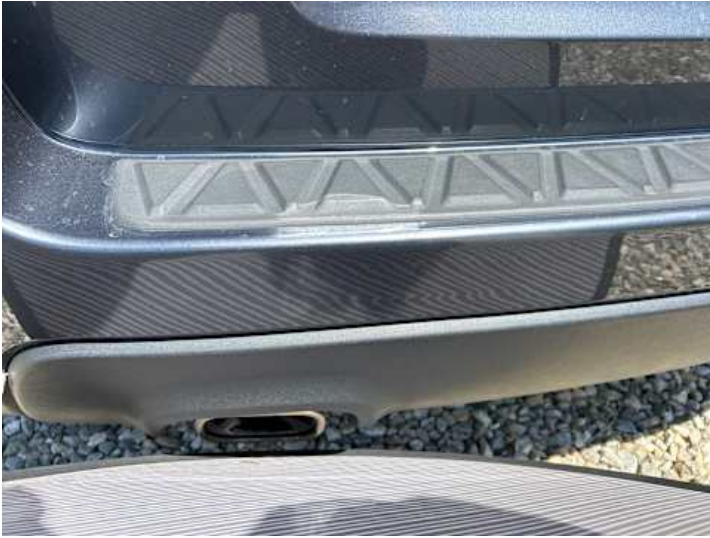
Stoßstange hinten (Verformung)

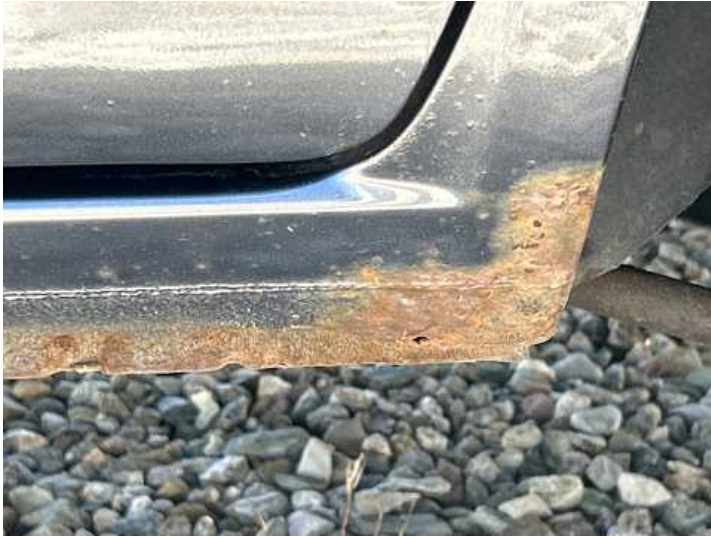
Schweller links (Rost)

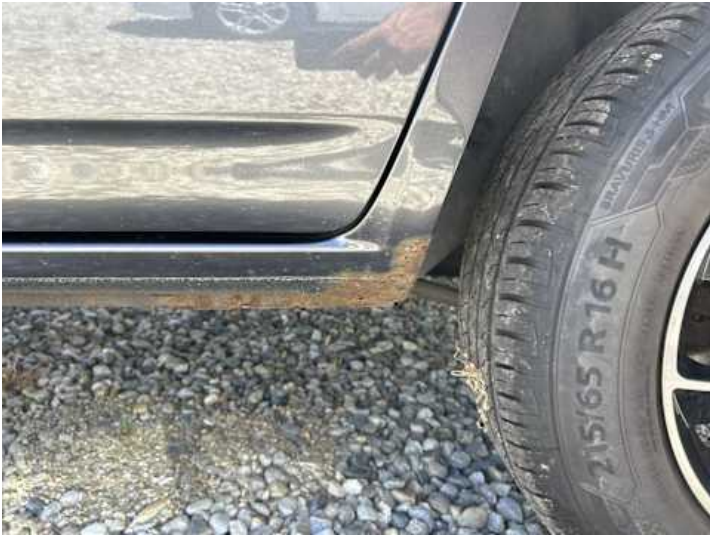
Schweller links (Rost)

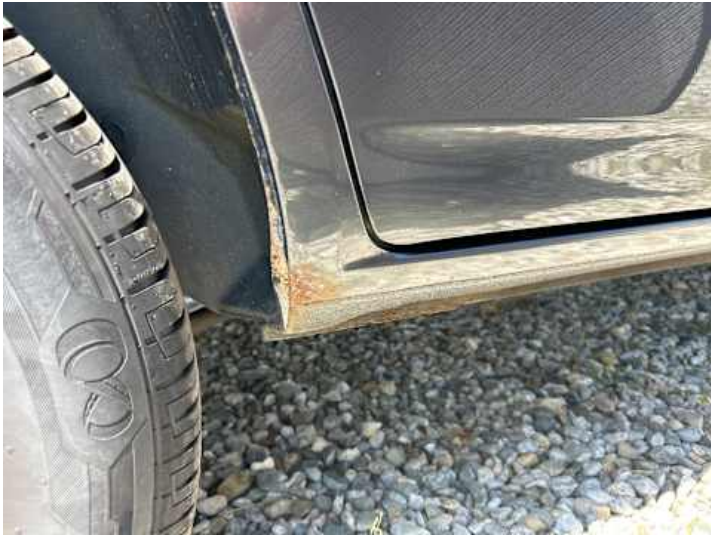
Schweller rechts (Rost)

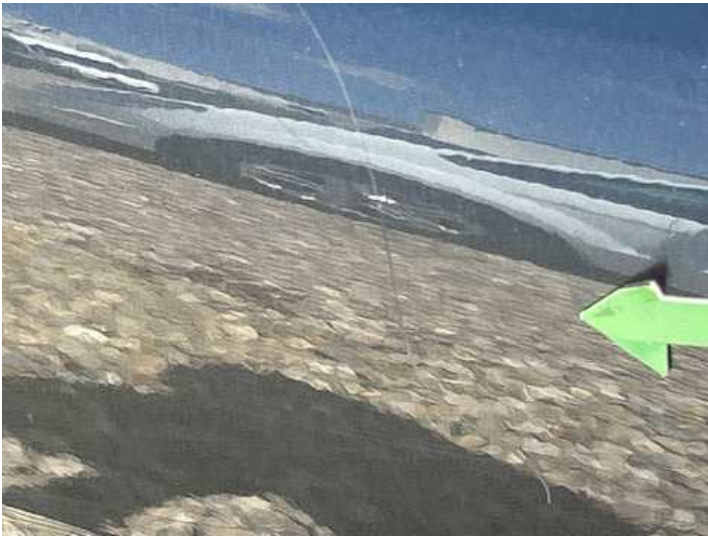
Seitenteil hinten links (Kratzer)

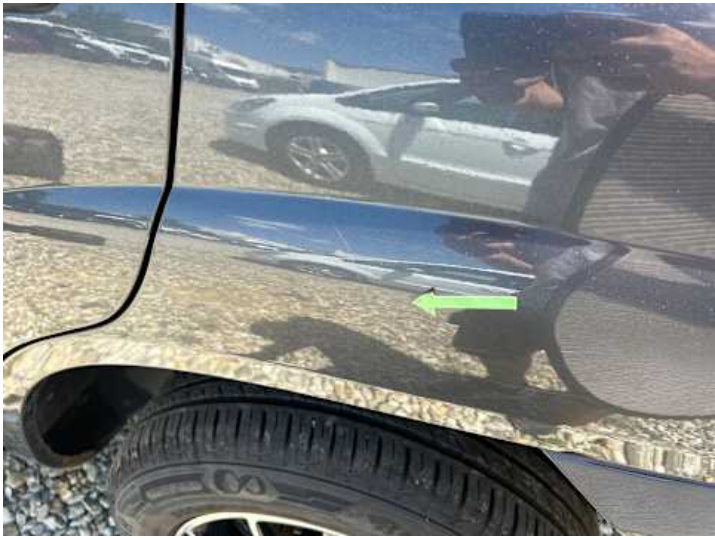
Seitenteil hinten links (Kratzer)

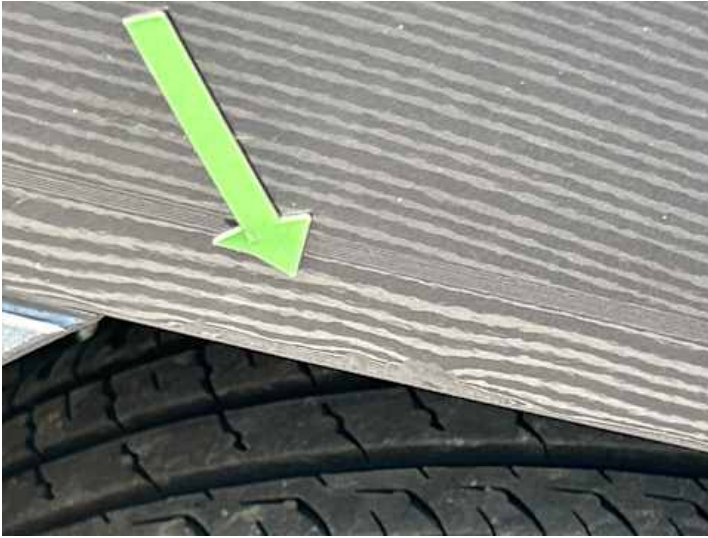
Seitenteil hinten rechts (Rost)

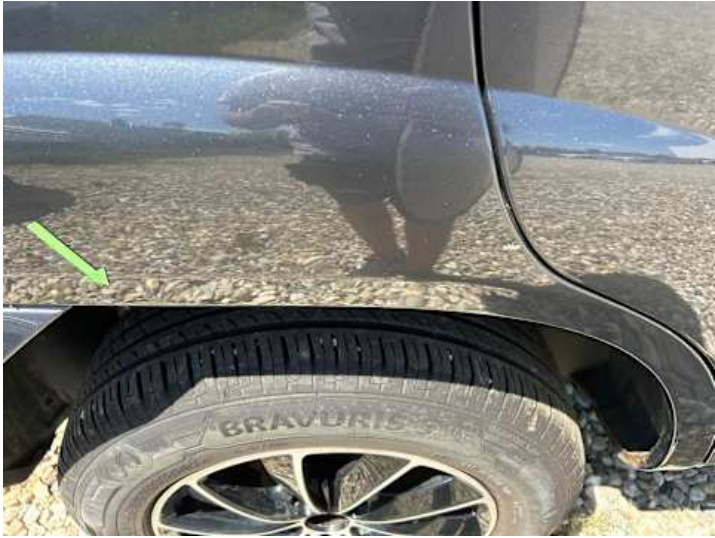
Seitenteil hinten rechts (Rost)

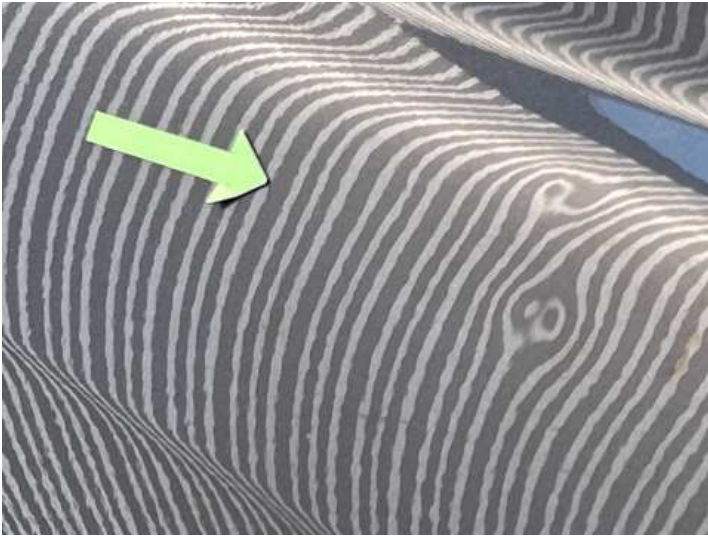
Seitenteil hinten rechts (Delle)

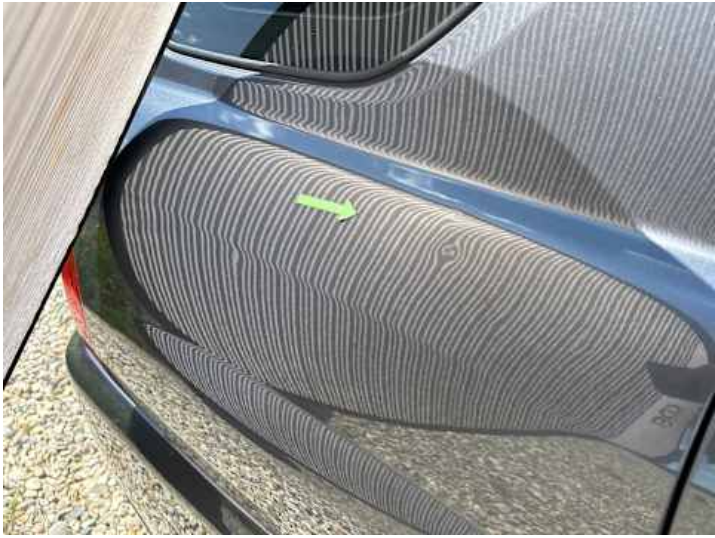
Seitenteil hinten rechts (Delle)

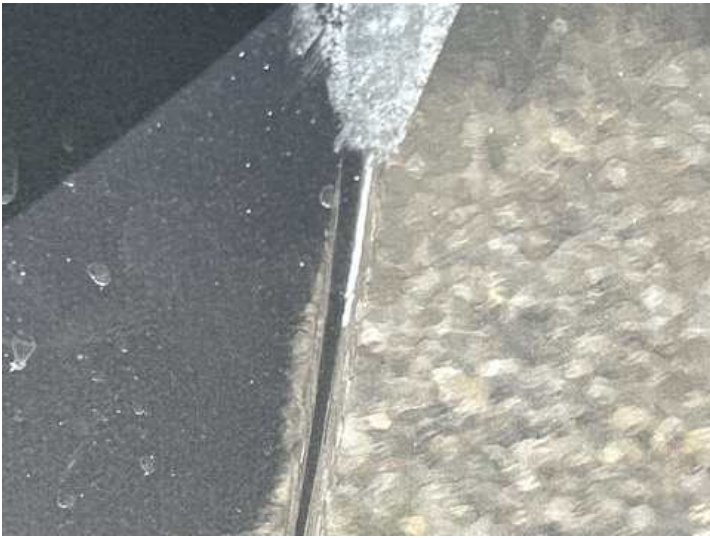
Heckklappe (Kratzer)

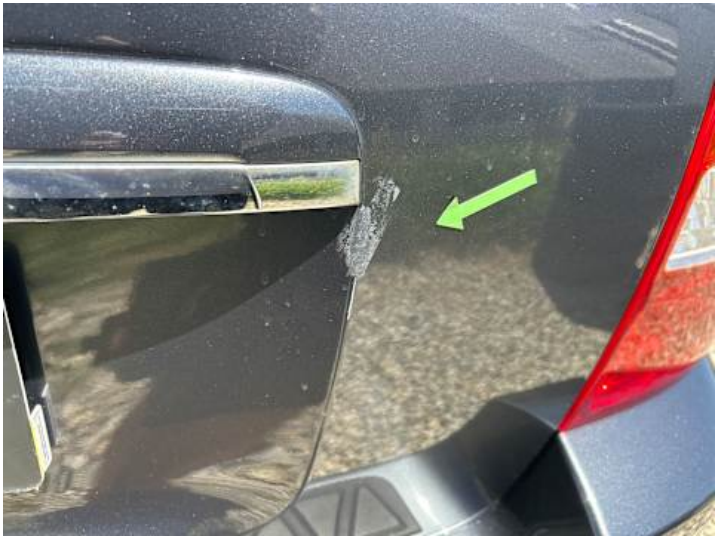
Heckklappe (Kratzer)

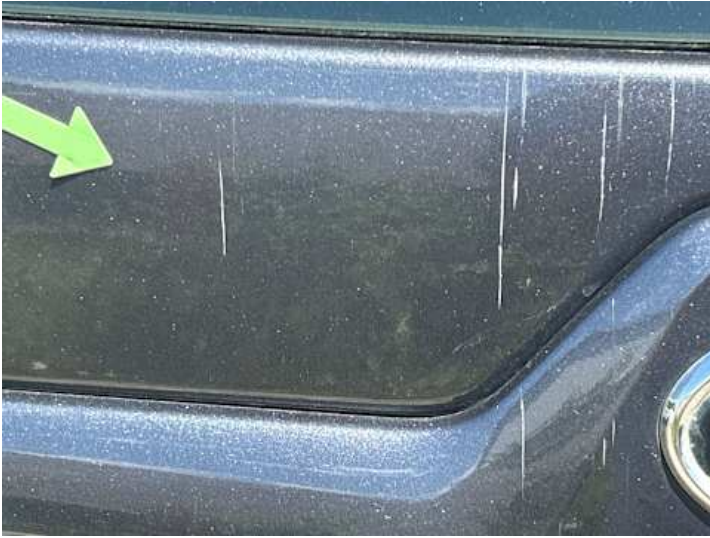
Heckklappe (Kratzer)

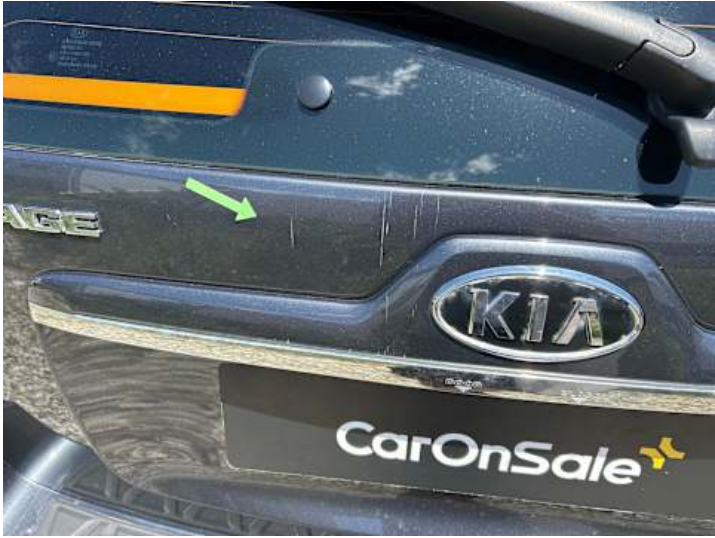
Heckklappe (Kratzer)

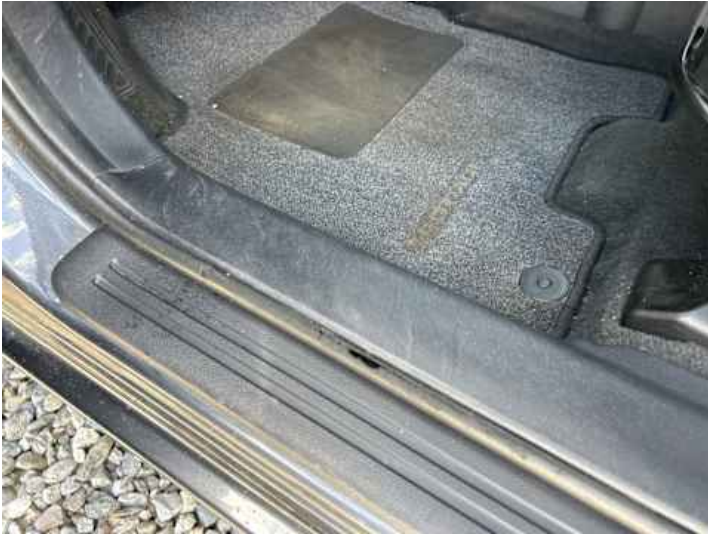
Innenraum (Riss/Bruch)
