## Zustandsbericht / Minderwertgutachten

**Fahrgestellnummer** VF12RD11A57293572

| Hersteller | Renault | Typ / Handelsbez. bzw. Modell | Captur 0.9 TCe 90 eco <sup>2</sup> Intens ENERGY |

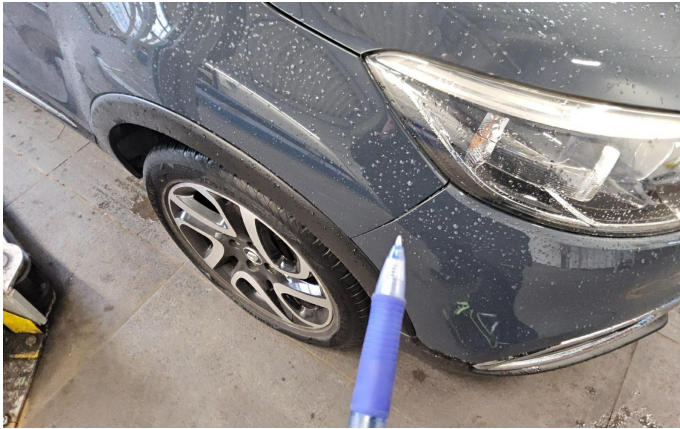
**Bild 1:**  
Außen, Kotflügel vorne rechts, Einpassung ungenau, einpassen, Kostenerweiterung möglich

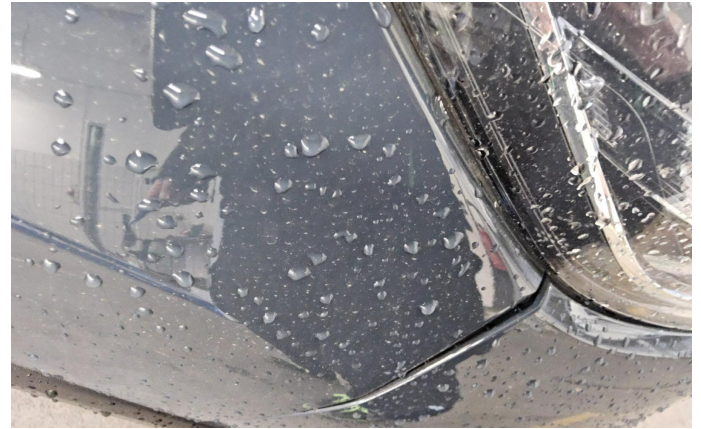
**Bild 2:**  
Außen, Kotflügel vorne rechts, Einpassung ungenau, einpassen, Kostenerweiterung möglich

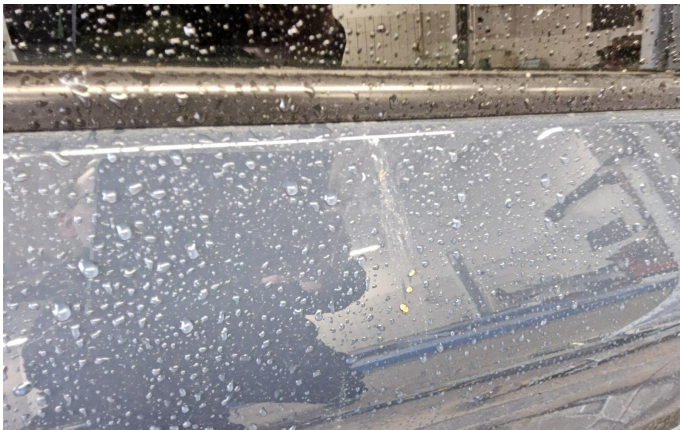
**Bild 3:**  
Außen, Fahrzeug - Lackierung, Lack Umweltreste, polieren

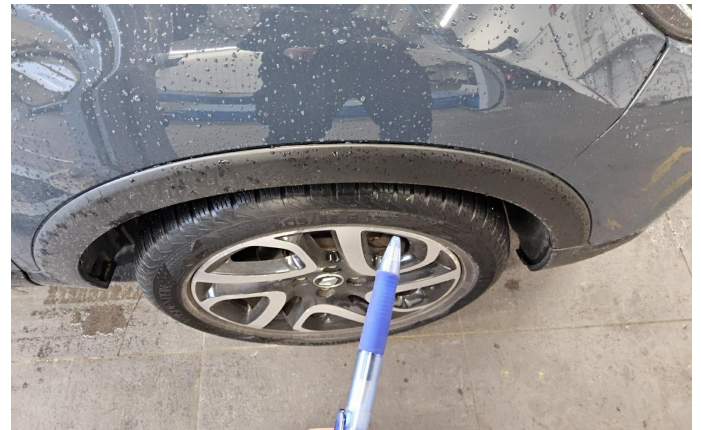
**Bild 4:**  
Außen, Felge vorne rechts, zerkratzt, erneuern

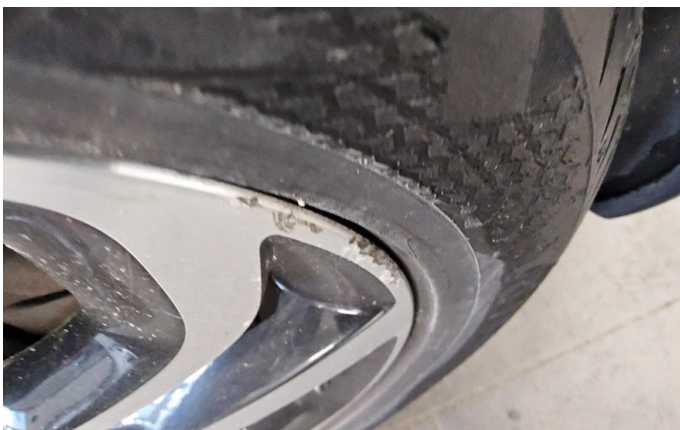
**Bild 5:**  
Außen, Felge vorne rechts, zerkratzt, erneuern

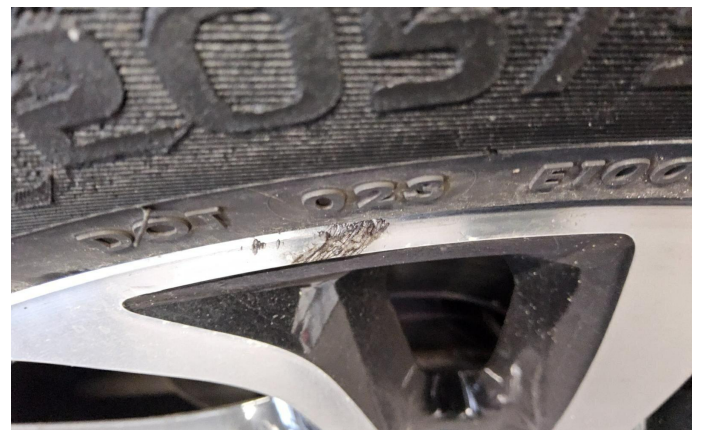
**Bild 6:**  
Außen, Felge vorne rechts, zerkratzt, erneuern
