## Volkswagen Golf Plus Trendline BMT

EZ 04/2010 | Limousine | Diesel | Schaltgetriebe | 195.076km  
Besteuerung: Differenzbesteuert (§25a UStG)  
Fahrzeugstandort: 26\*\*\*  
Fahrzeug aufgenommen am: 04.08.2026

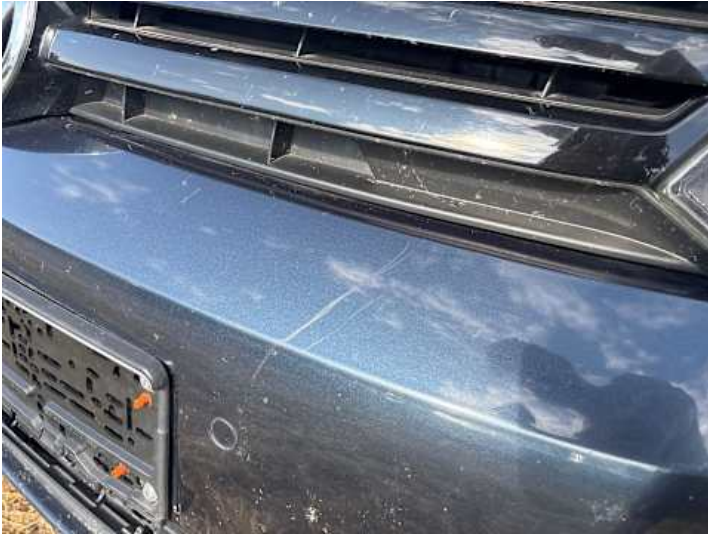
Stoßstange vorne (Kratzer)

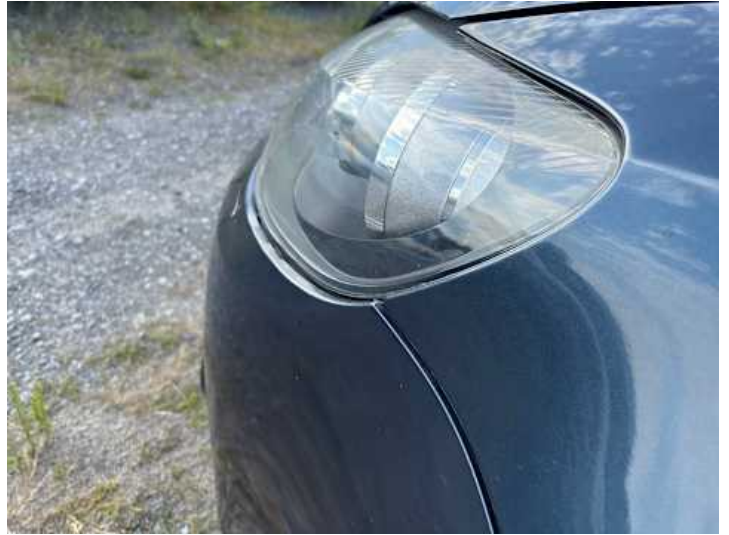
Stoßstange vorne (Spaltmaße ungenau)

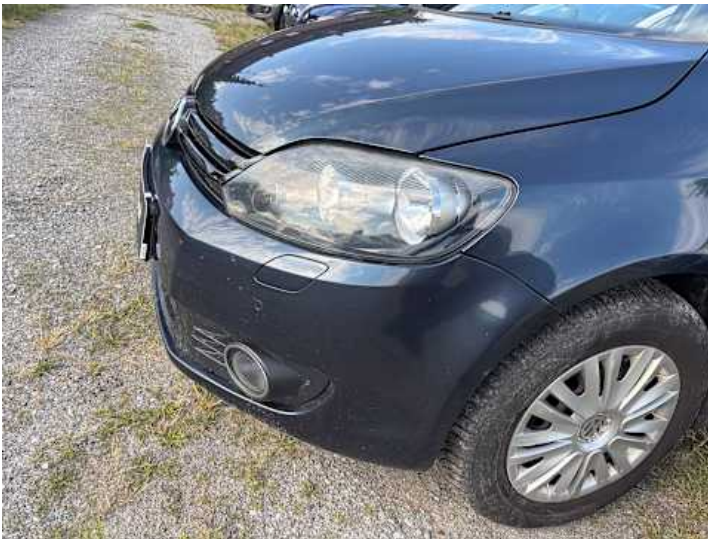
Stoßstange vorne (Spaltmaße ungenau)

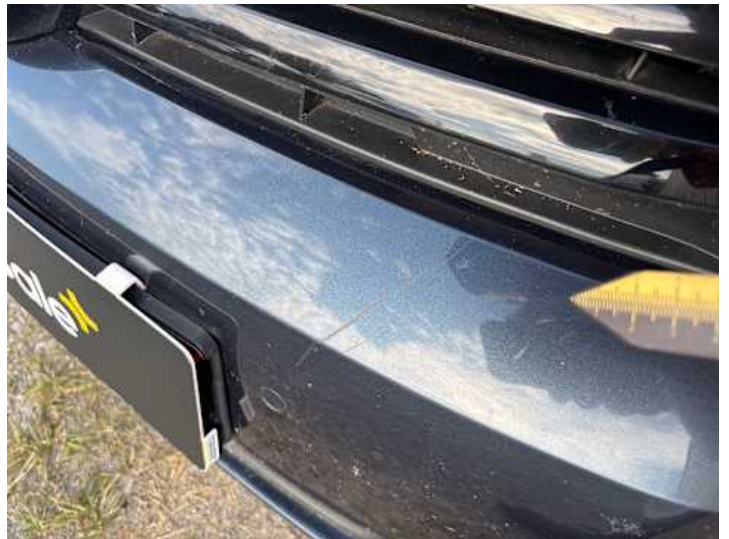
Stoßstange vorne (Kratzer, Verformung)

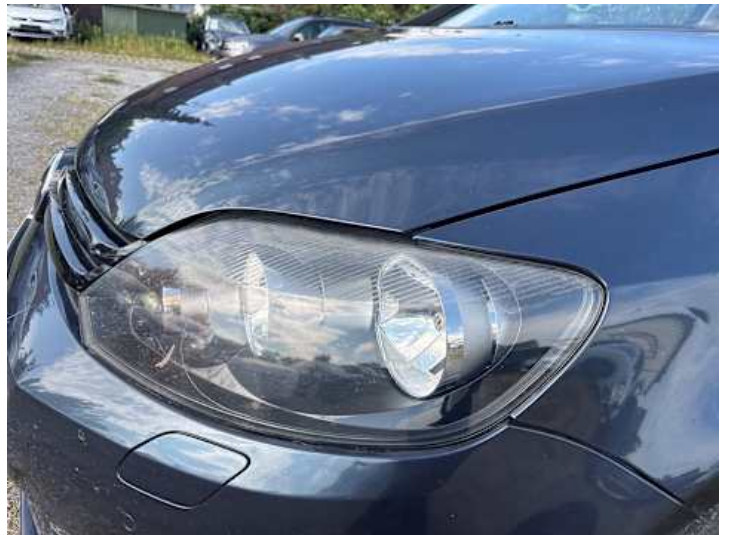
Scheinwerfer (links) (Blind)

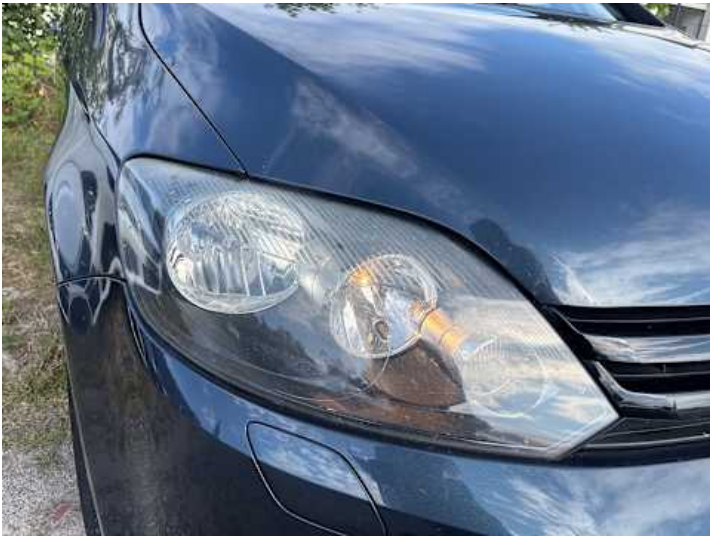
Scheinwerfer (rechts) (Blind)

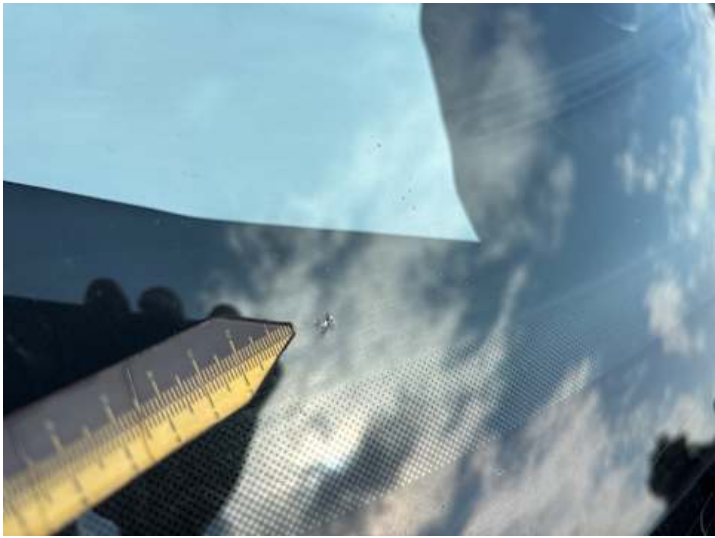
Windschutzscheibe (Steinschlag)

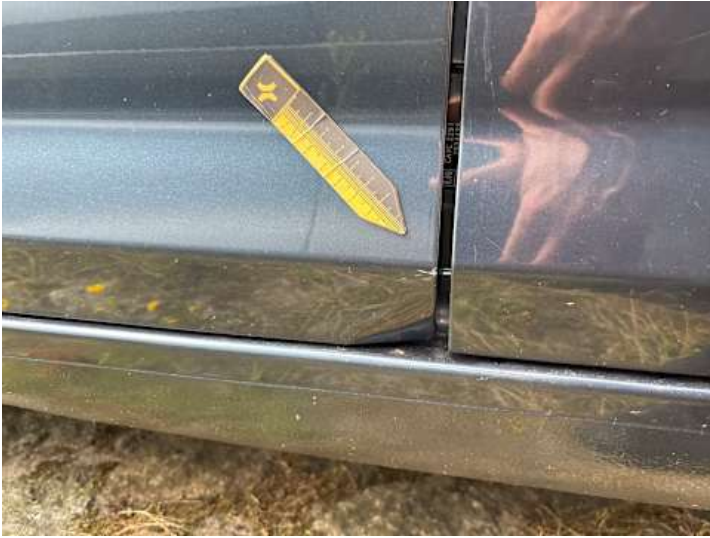
Fahrtür (Verformung)

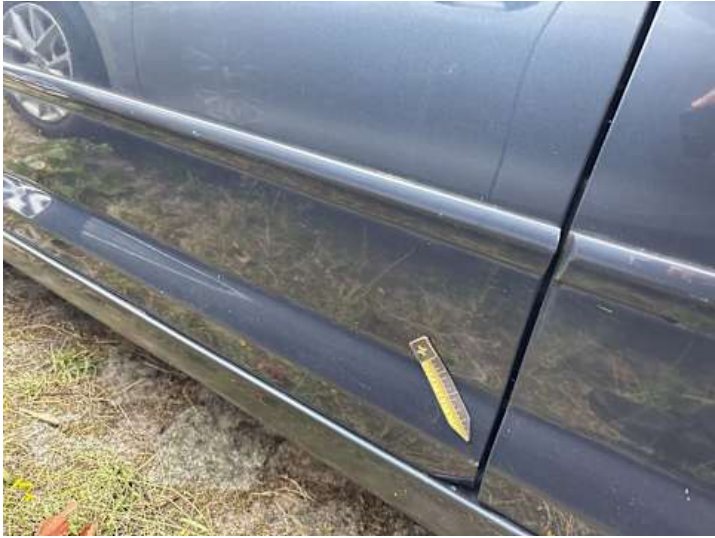
Fahrtür (Verformung)

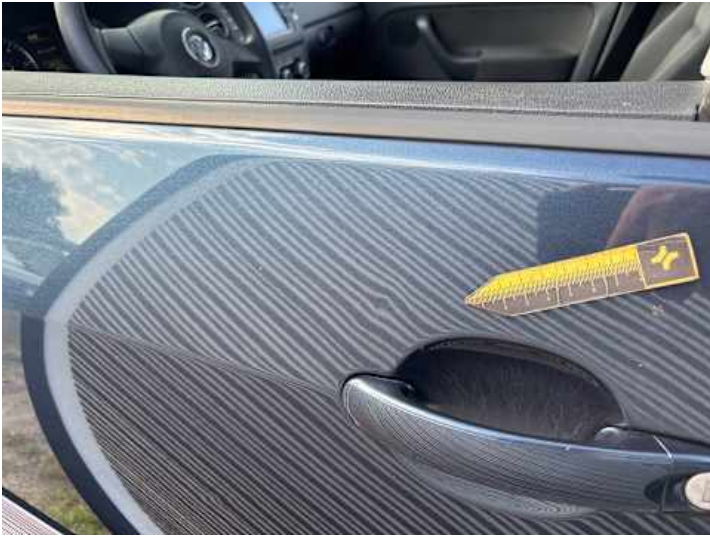
Fahrtür (Delle)

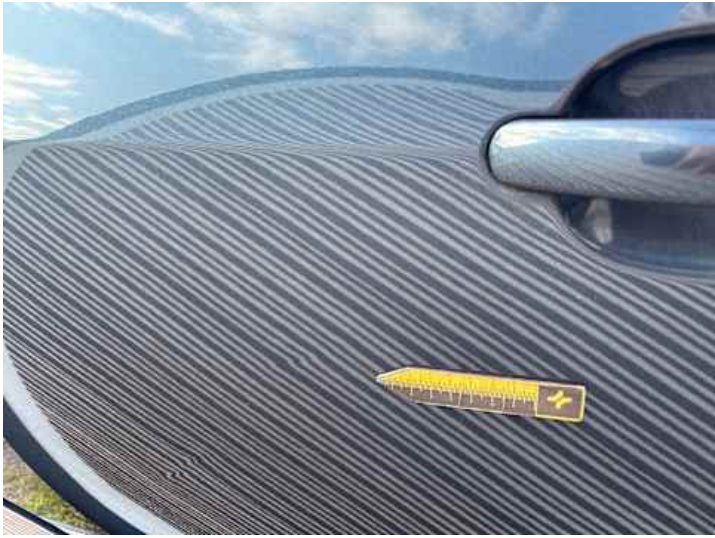
Fahrtür (Delle)

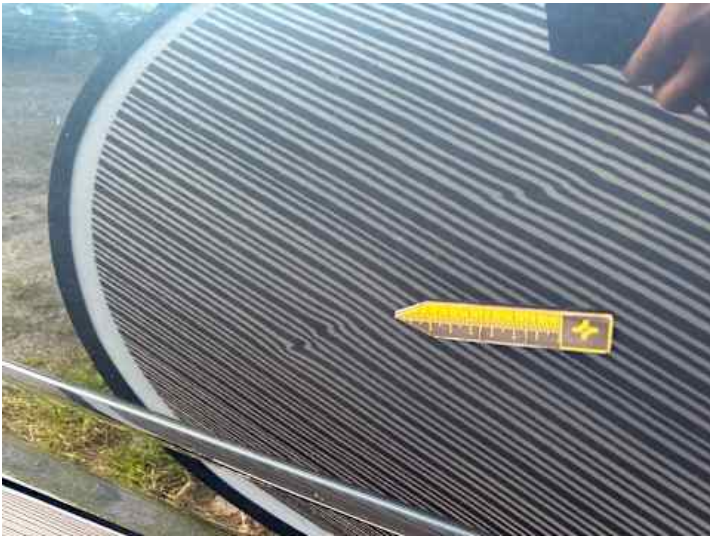
Fahrtür (Delle)

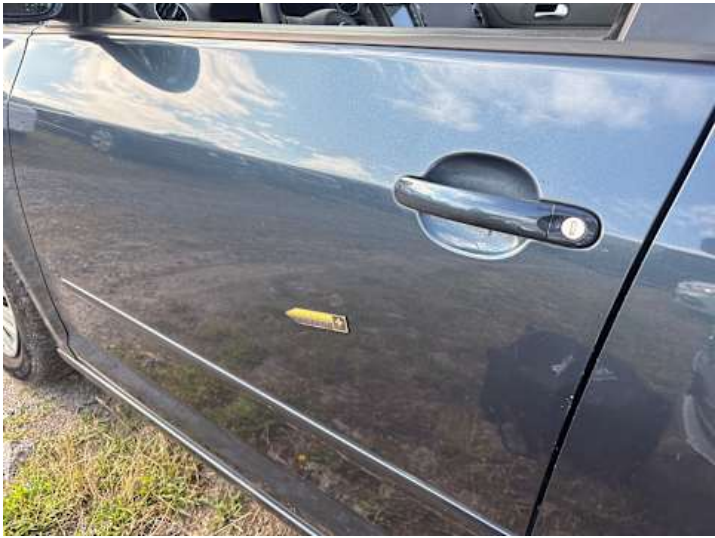
Fahrtür (Delle)

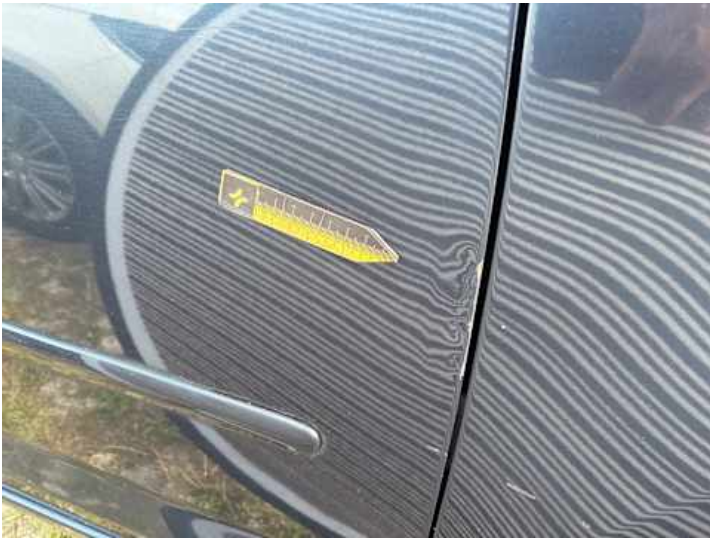
Beifahrtür (Verformung)

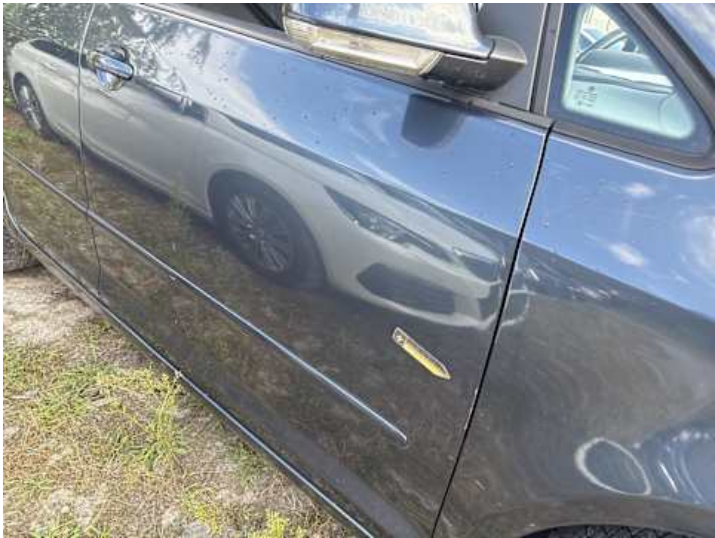
Beifahrtür (Verformung)

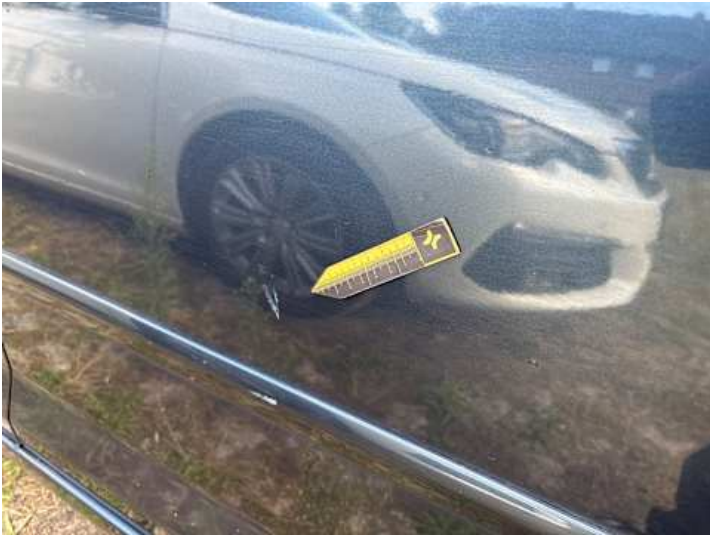
Beifahrtür (Kratzer)

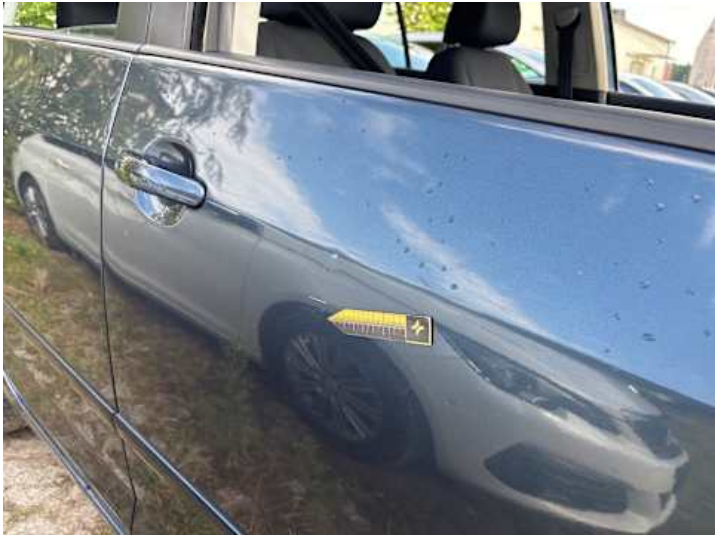
Beifahrtür (Kratzer)

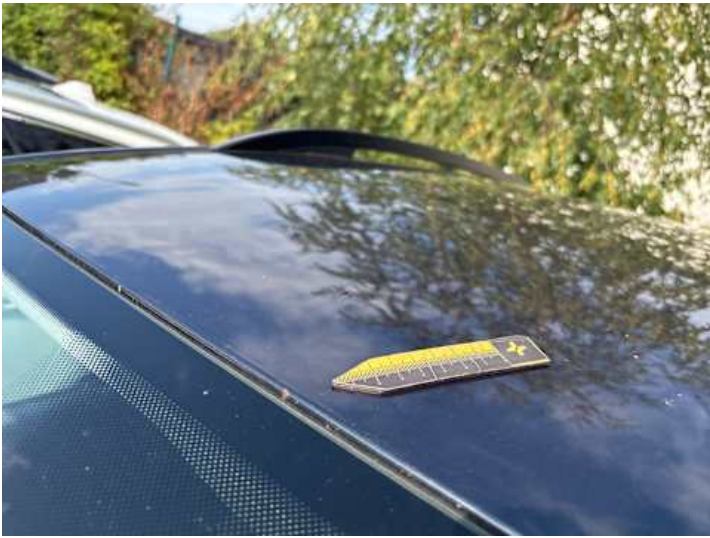
Dach (Rost)

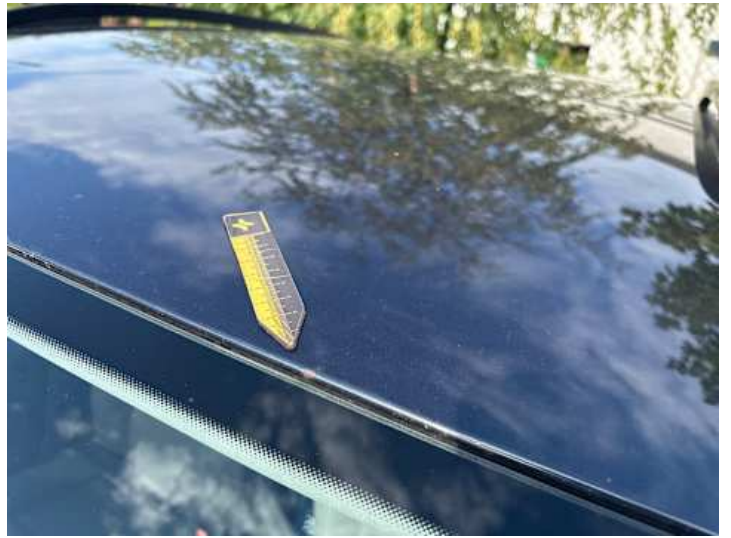
Dach (Rost)

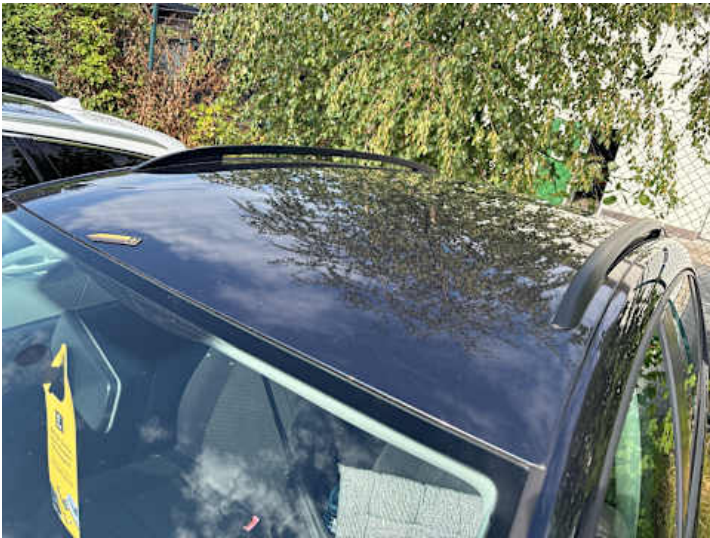
Dach (Rost)

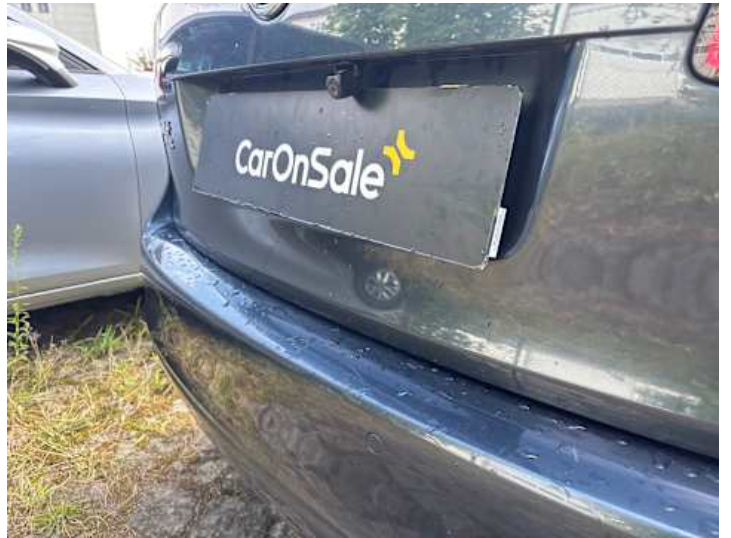
Stoßstange hinten (Kratzer)

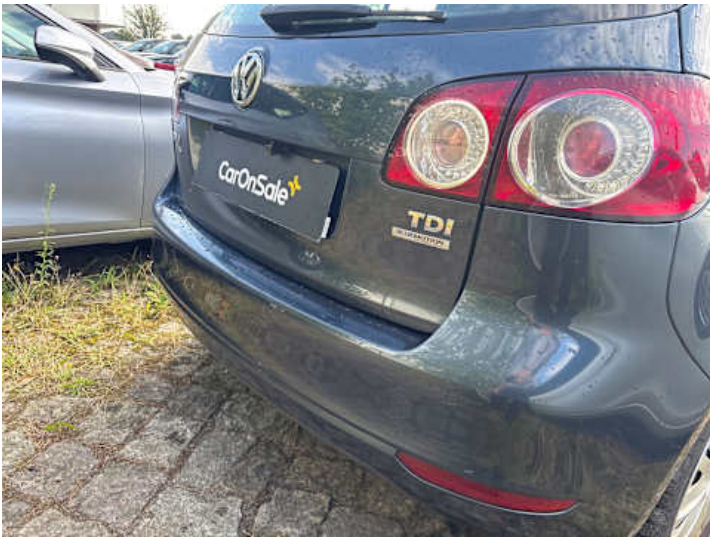
Stoßstange hinten (Kratzer)

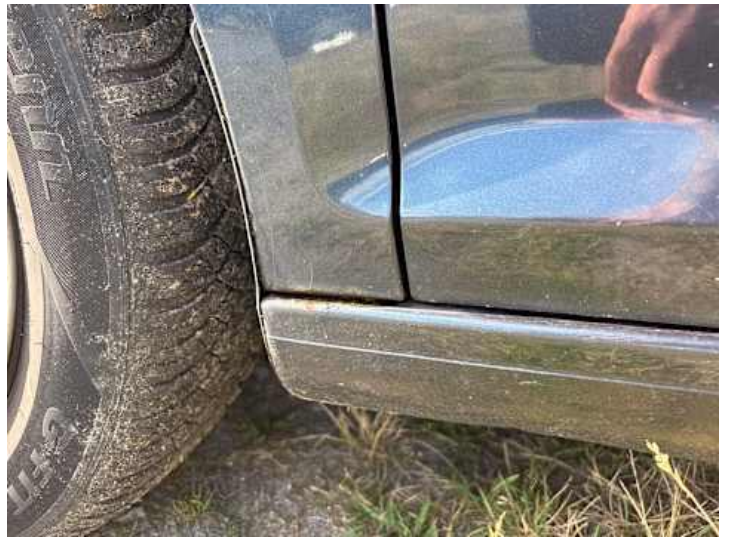
Schweller links (Rost)

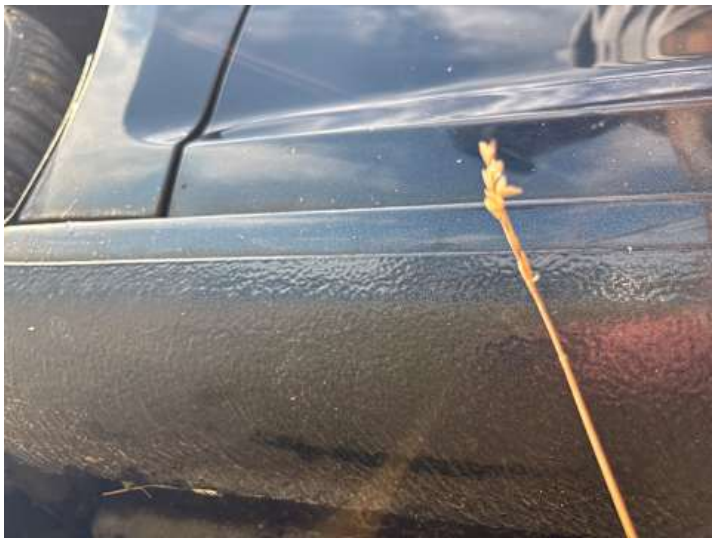
Schweller links (Verformung)

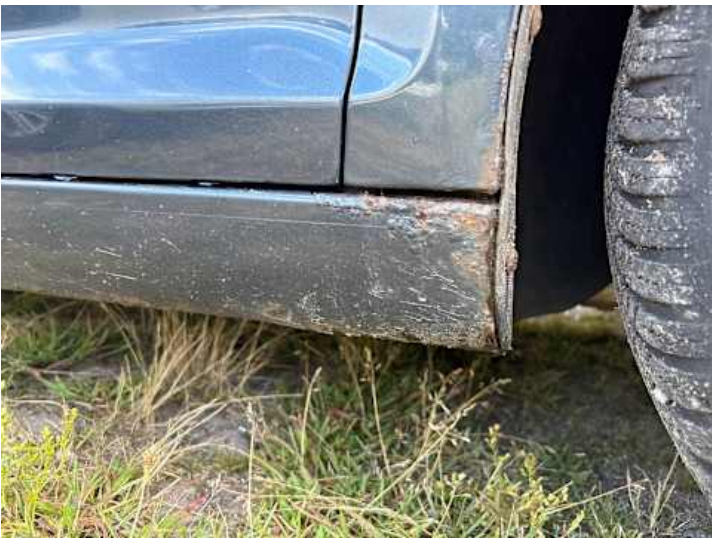
Schweller rechts (Rost)

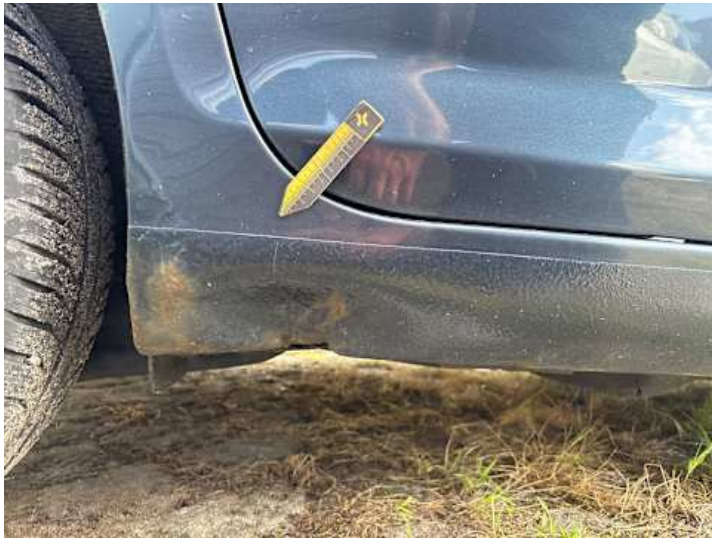
Schweller rechts (Verformung)

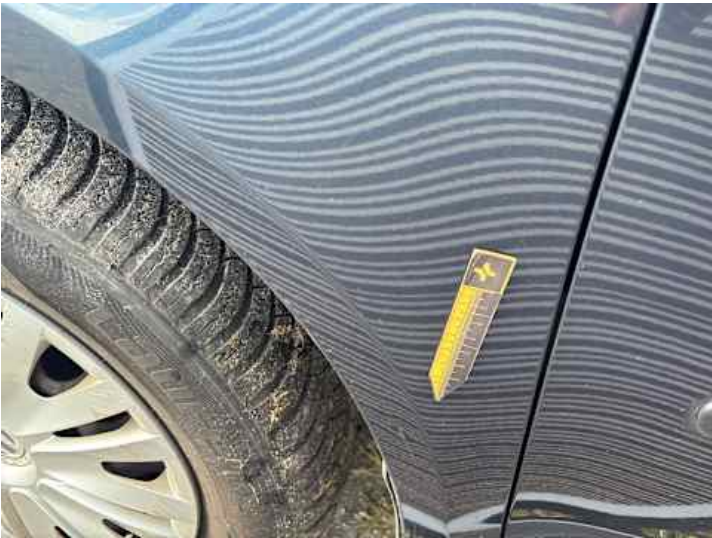
Kotflügel vorne links (Delle)

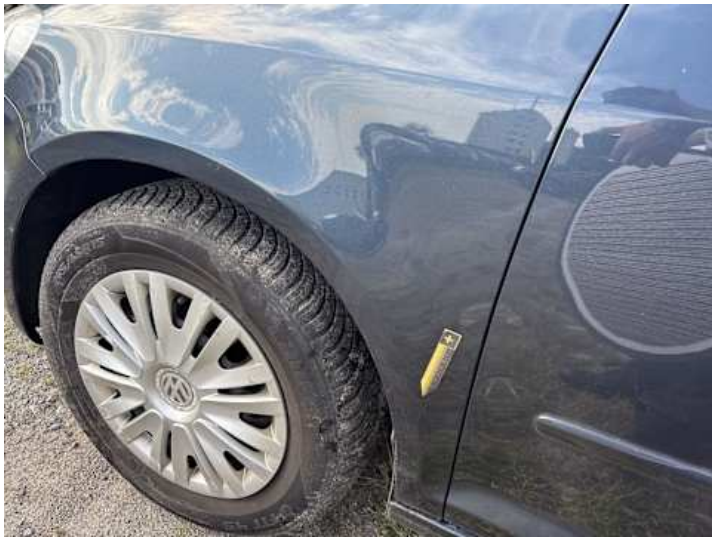
Kotflügel vorne links (Delle)

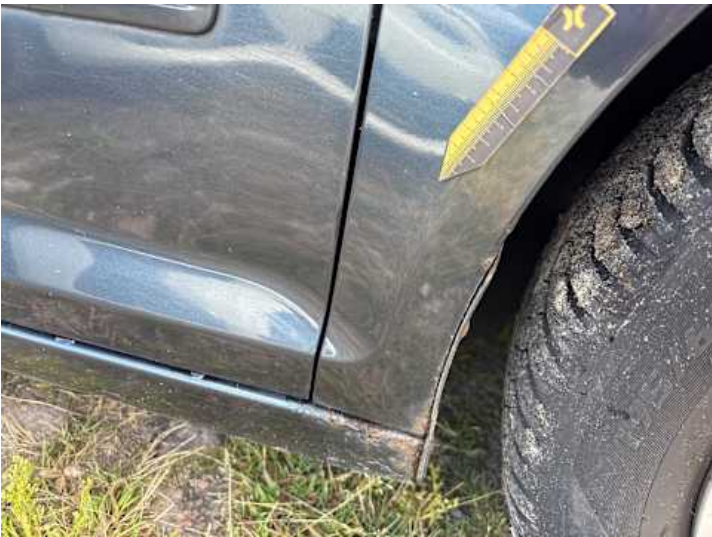
Kotflügel vorne rechts (Rost)

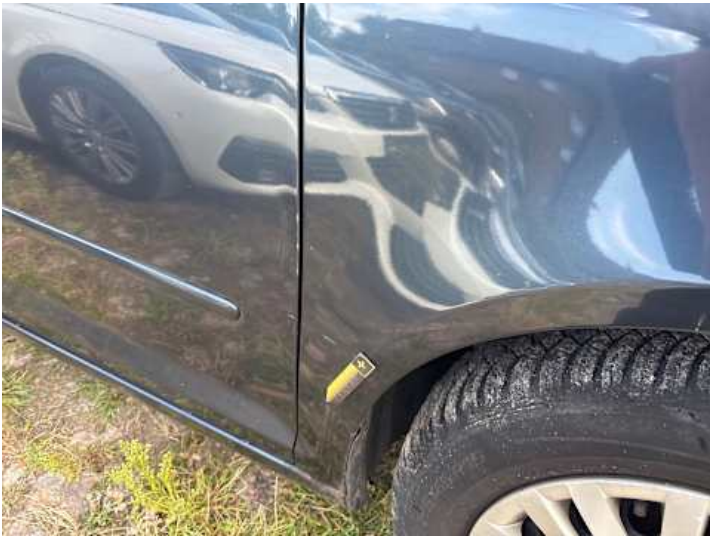
Kotflügel vorne rechts (Rost)

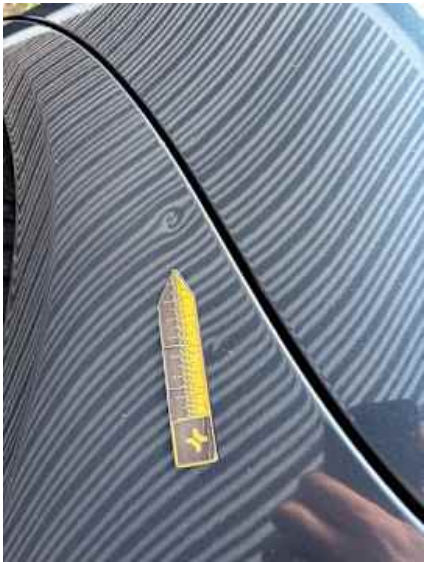
Seitenteil hinten links (Delle)

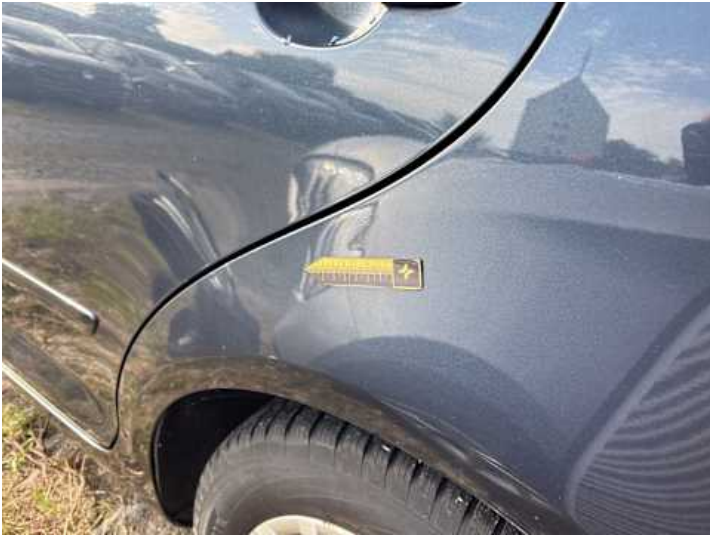
Seitenteil hinten links (Delle)

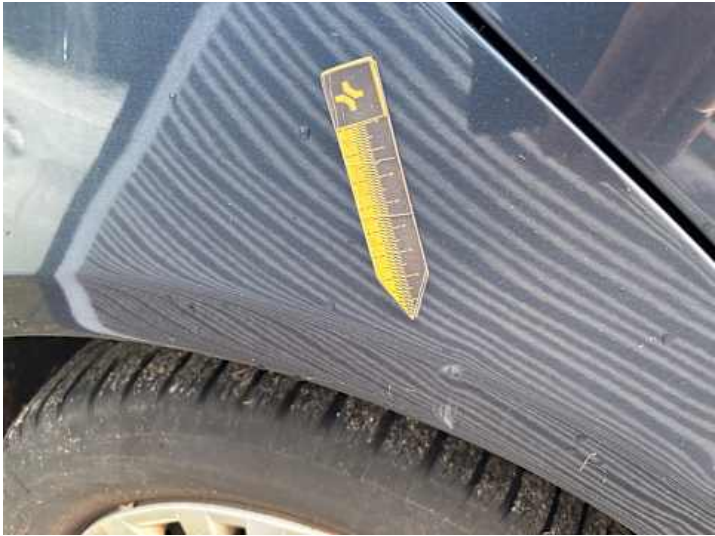
Seitenteil hinten rechts (Delle)

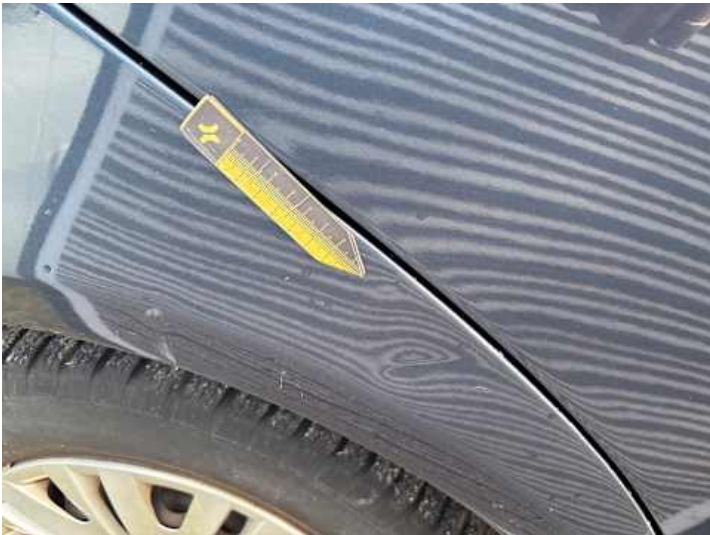
Seitenteil hinten rechts (Delle)

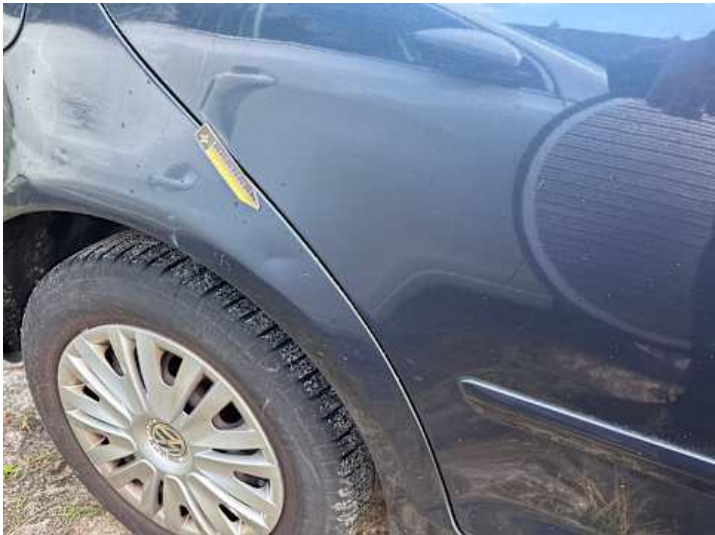
| Fahrzeugteil | Lackschichtdicke (in µm) | Fahrzeugteil | Lackschichtdicke (in µm) |
|---|---|---|---|
| Seitenteil hinten links | 100 | Seitenteil hinten rechts | 2000 |

Seitenteil hinten rechts (Delle)

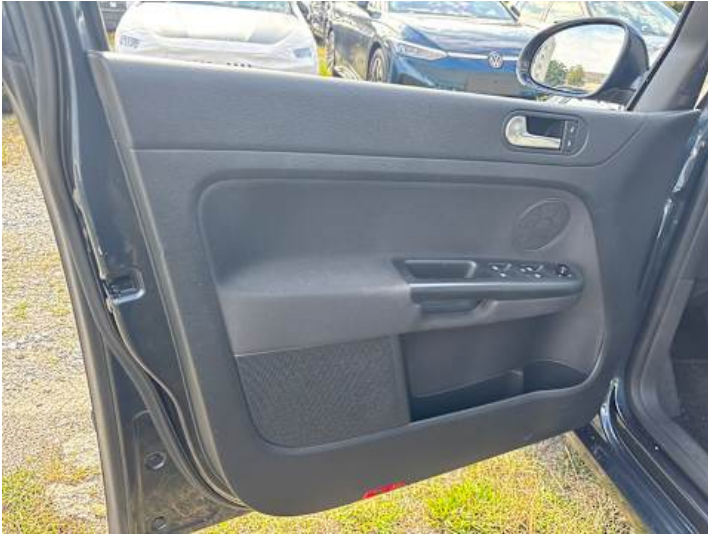
Innenraum (Verschmutzung)

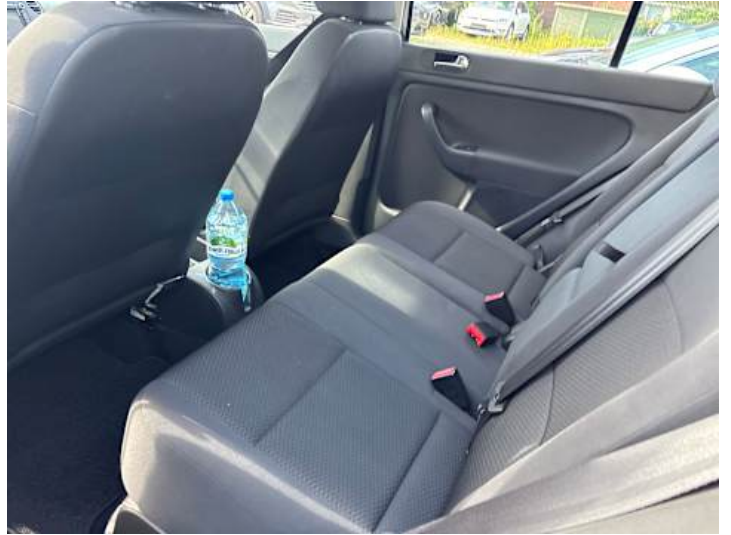
Innenraum (Verschmutzung)

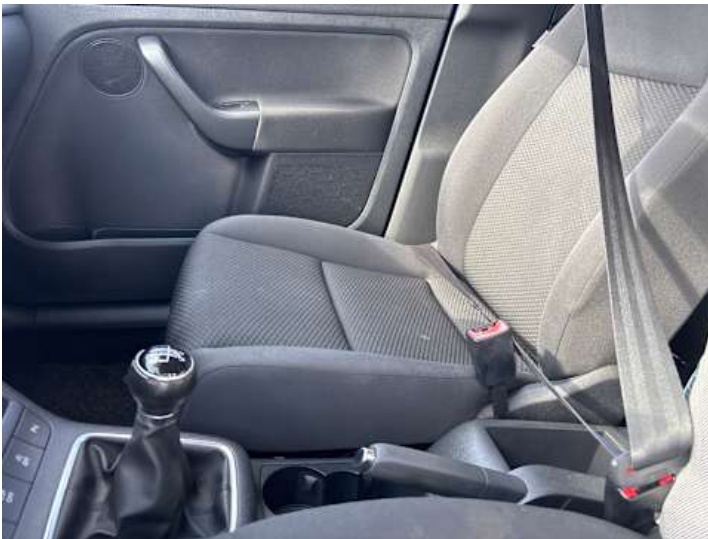
Innenraum (Verschmutzung)

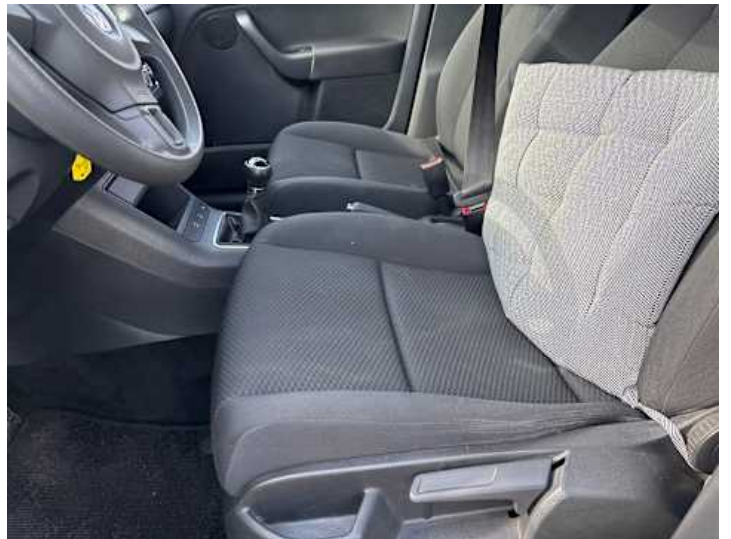
Innenraum (Verschmutzung)

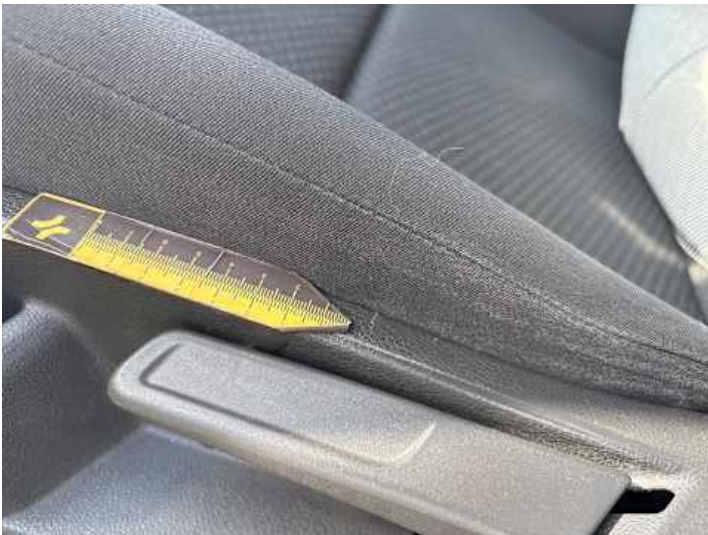
Innenraum (Riss/Bruch)
