## BMW sDrive 20 d

EZ 06/2015 | Geländewagen | Diesel | Automatikgetriebe | 208.075km  
Besteuerung: Differenzbesteuert (§25a UStG)  
Fahrzeugstandort: 84\*\*\*  
Fahrzeug aufgenommen am: 21.08.2026

# Hinweise zum Zustandsbericht

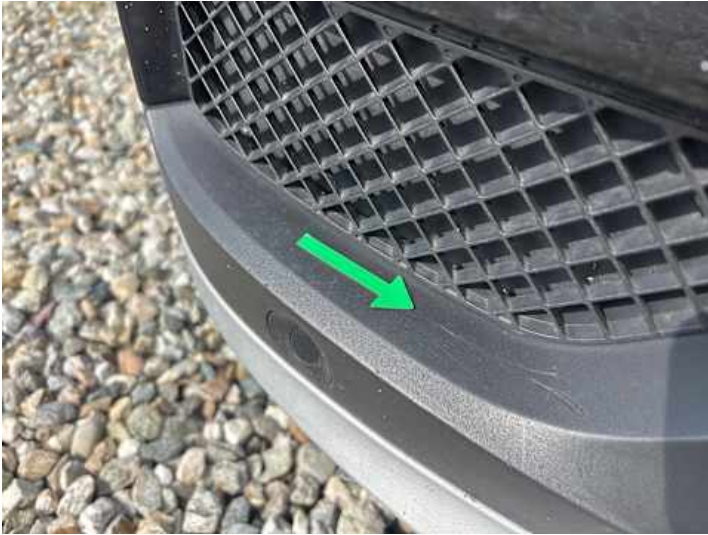
Stoßstange vorne (Kratzer)

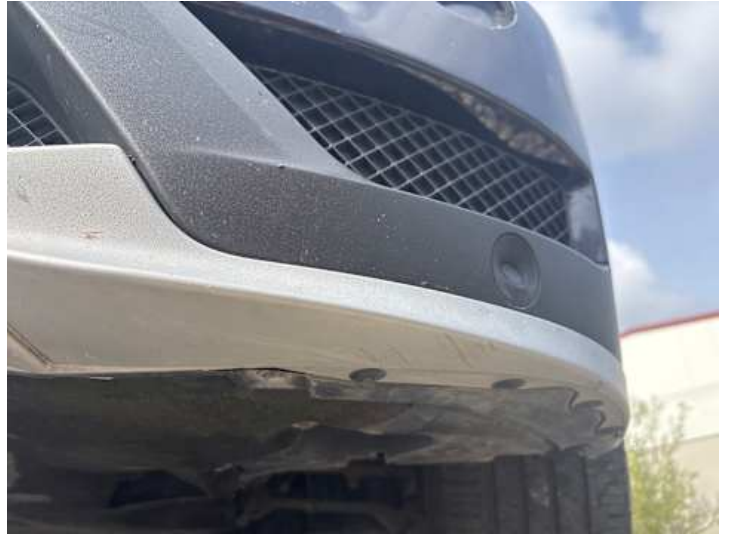
Stoßstange vorne (Kratzer)

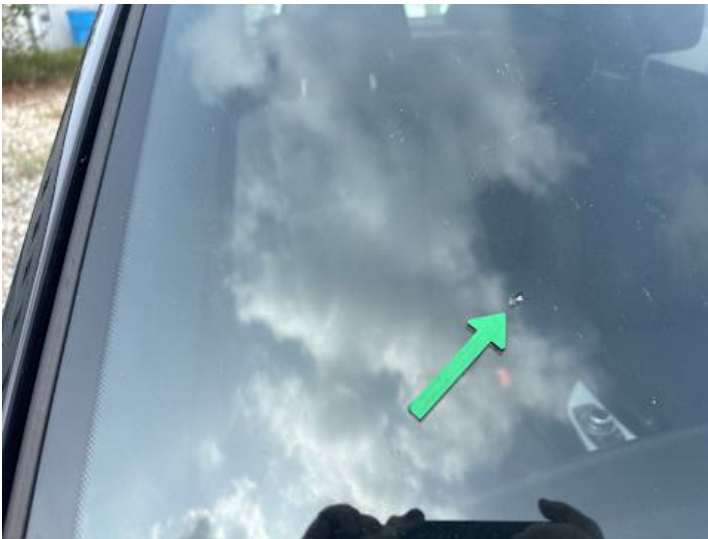
Windschutzscheibe (Steinschlag)

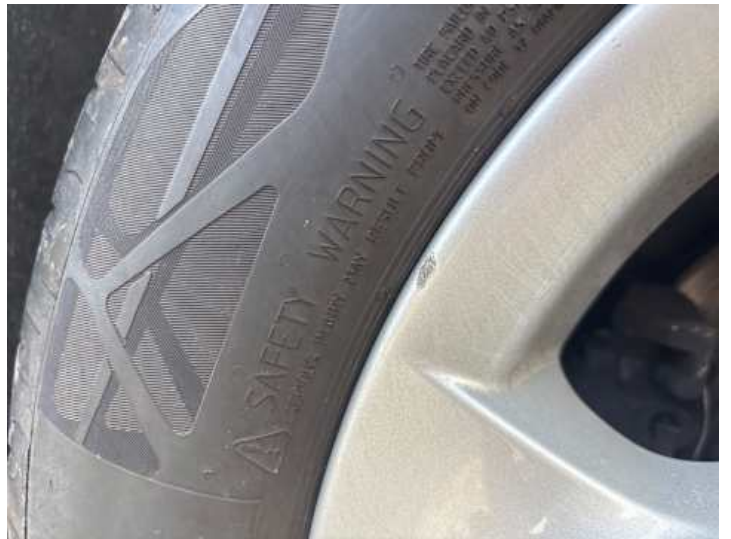
Rad (Kerben)

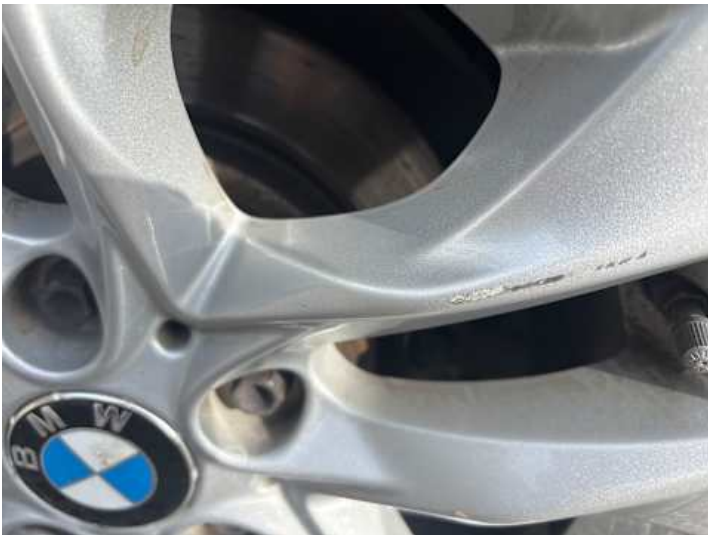
Rad (Kerben)

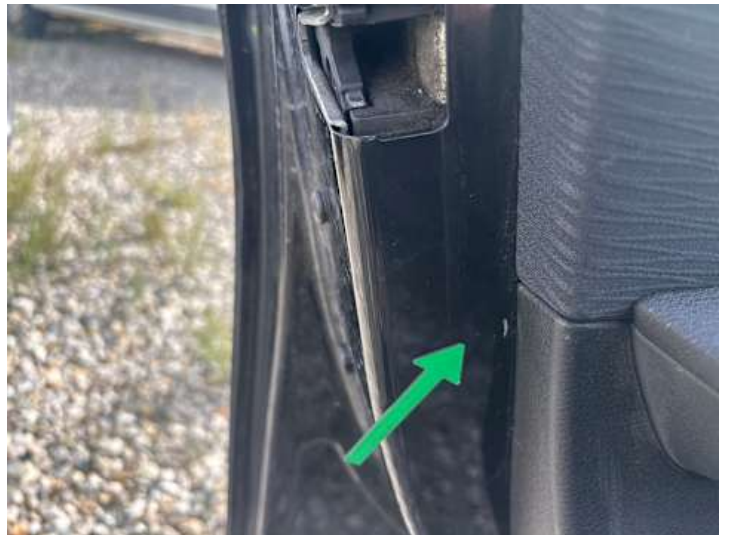
Fahrtür (Kratzer, Delle)

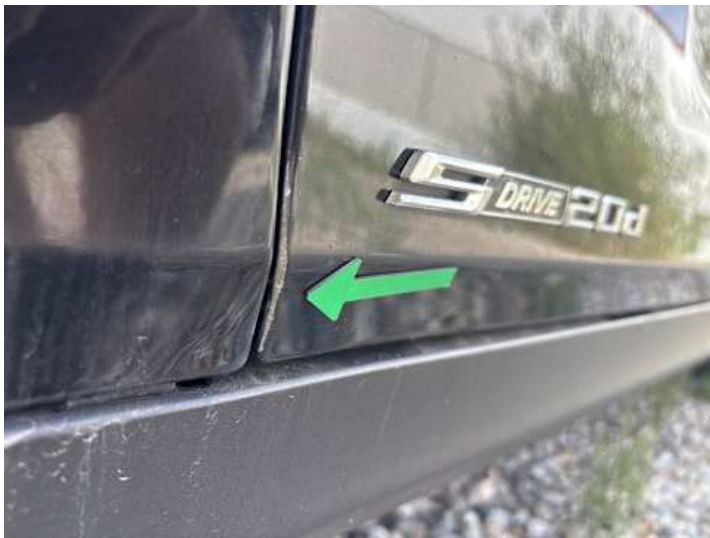
Fahrertür (Kratzer)

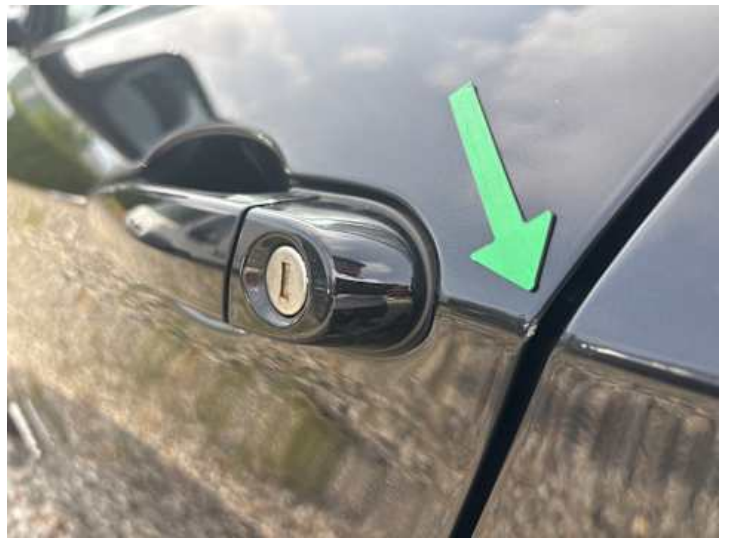
Fahrertür (Kratzer)

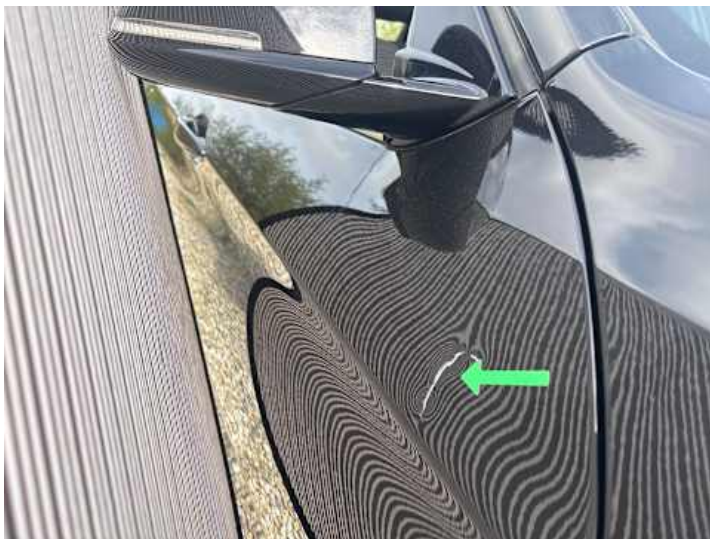
Beifahrertür (Kratzer, Verformung)

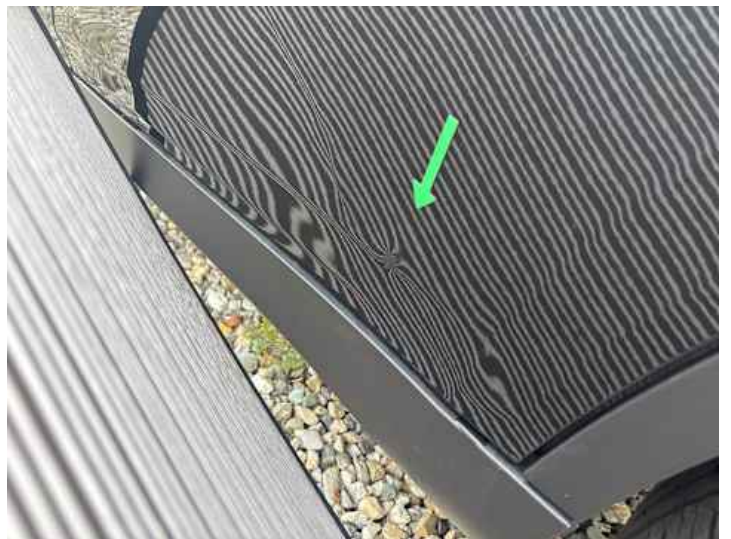
Türe hinten links (Verformung)

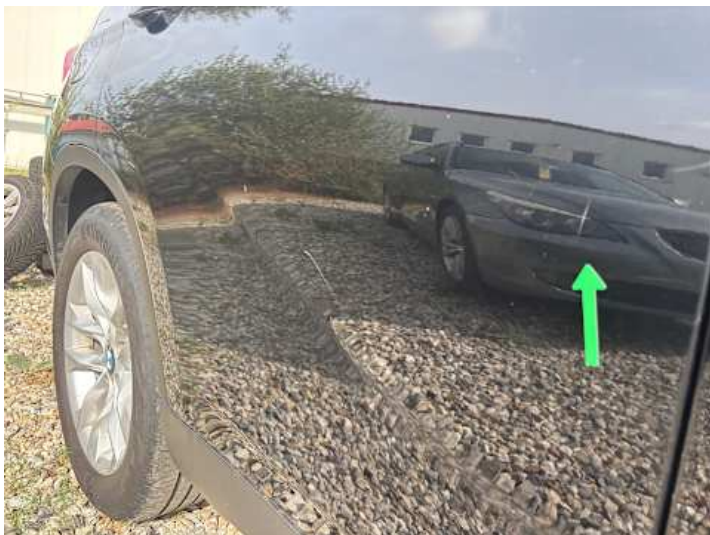
Türe hinten rechts (Kratzer)

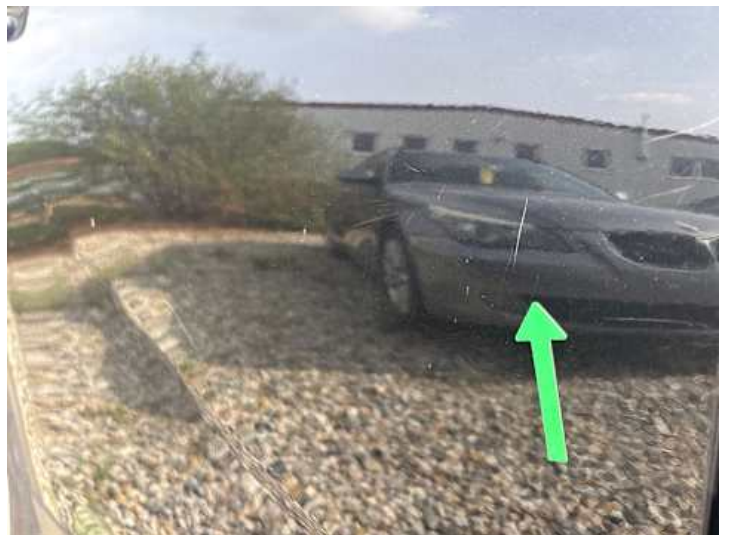
Türe hinten rechts (Kratzer)

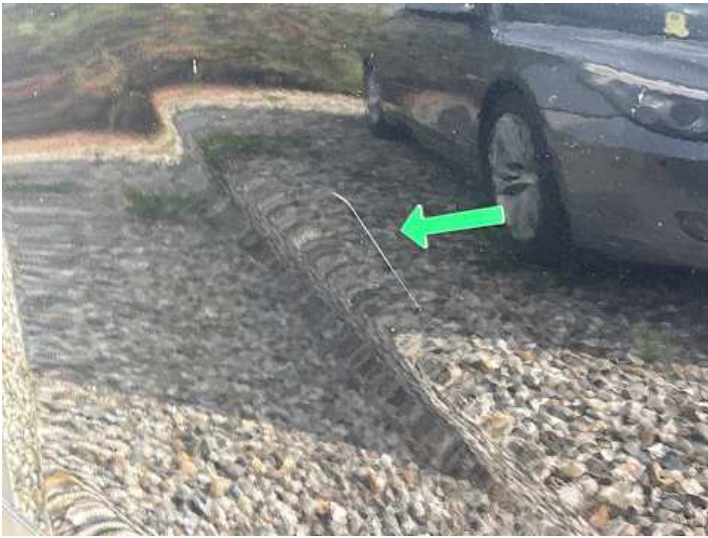
Türe hinten rechts (Kratzer)

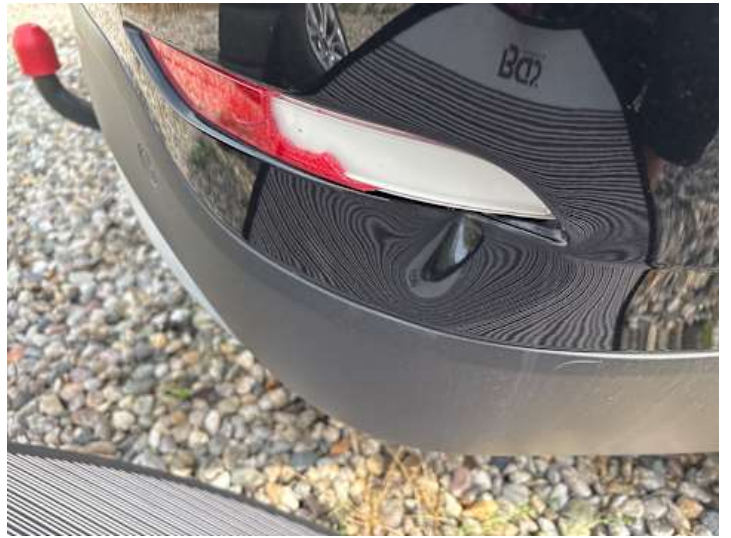
Stoßstange hinten (Riss/Bruch, Verformung)

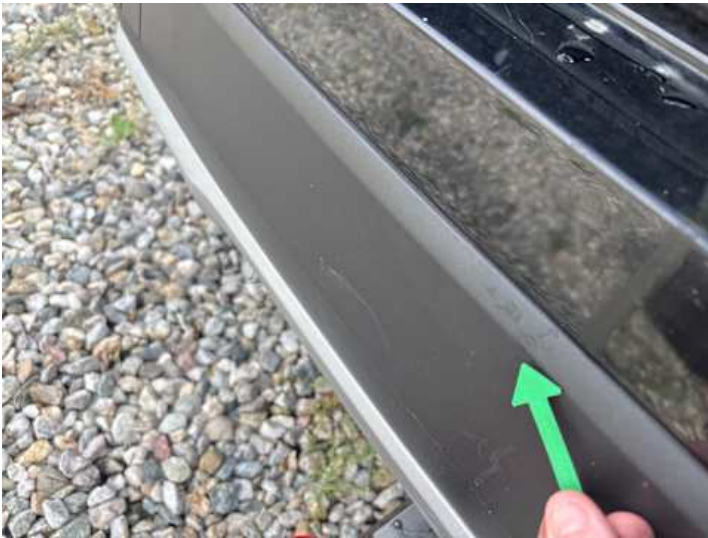
Stoßstange hinten (Kratzer, Verformung)

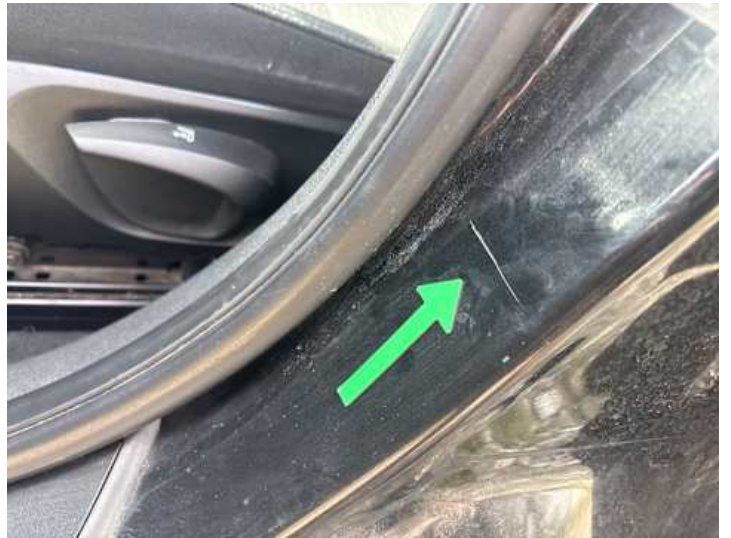
Schweller links (Kratzer)

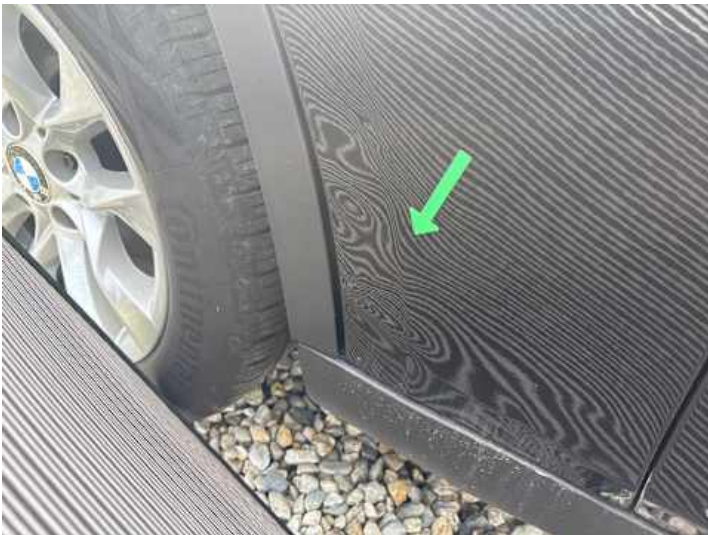
Kotflügel vorne links (Verformung)

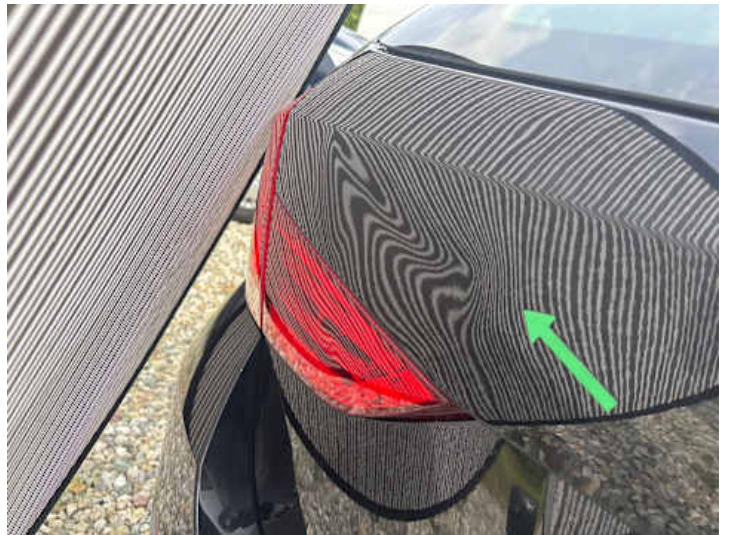
Heckklappe (Verformung)

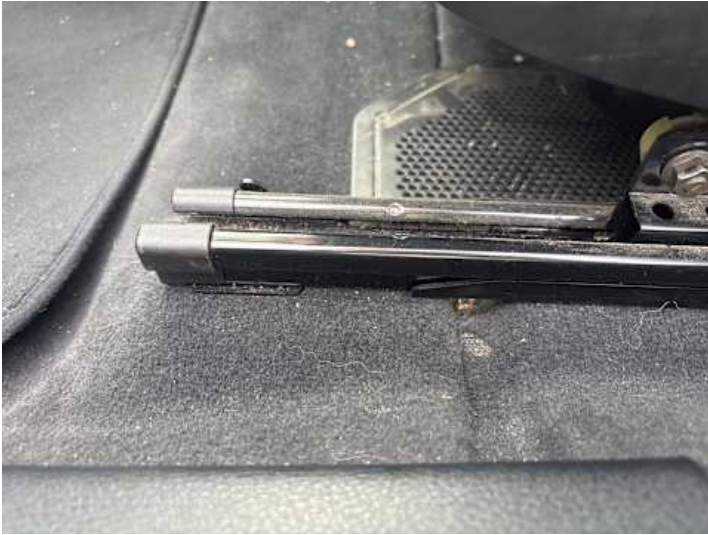
Innenraum (Brandloch)

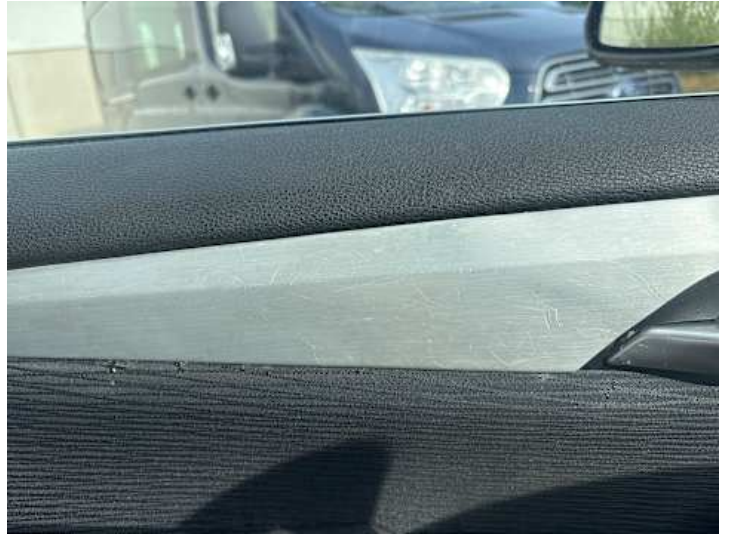
Innenraum (Kratzer, Riss/Bruch)

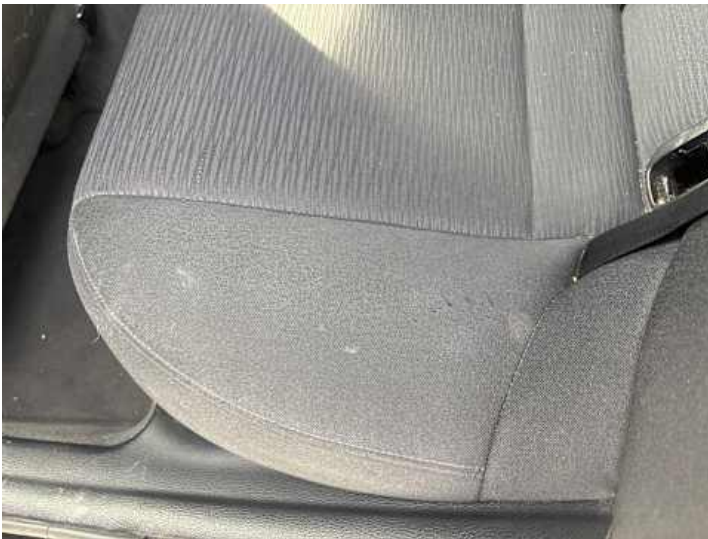
Innenraum (Verschleiß)

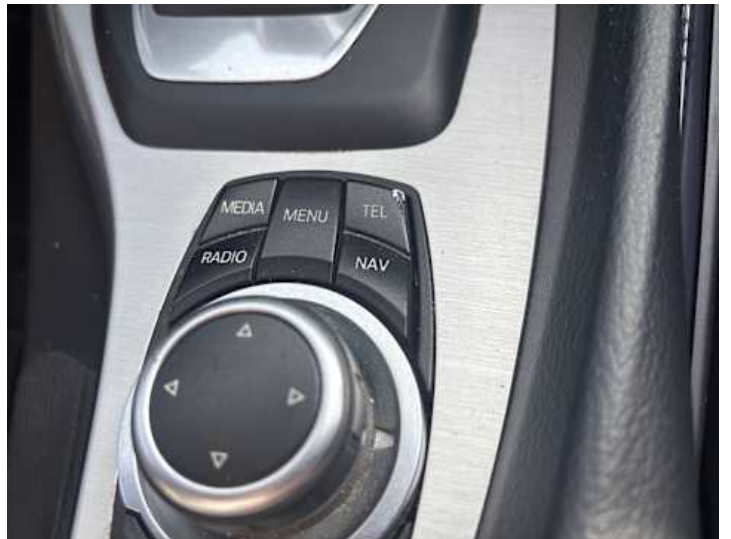
Innenraum (Verschleiß)
