## Skoda Scala Cool Plus

EZ 12/2019 | Limousine | Benzin | Schaltgetriebe | 110.672km  
Besteuerung: Regelbesteuert (Deutschland)  
Fahrzeugstandort: 99\*\*\*  
Fahrzeug aufgenommen am: 05.08.2026

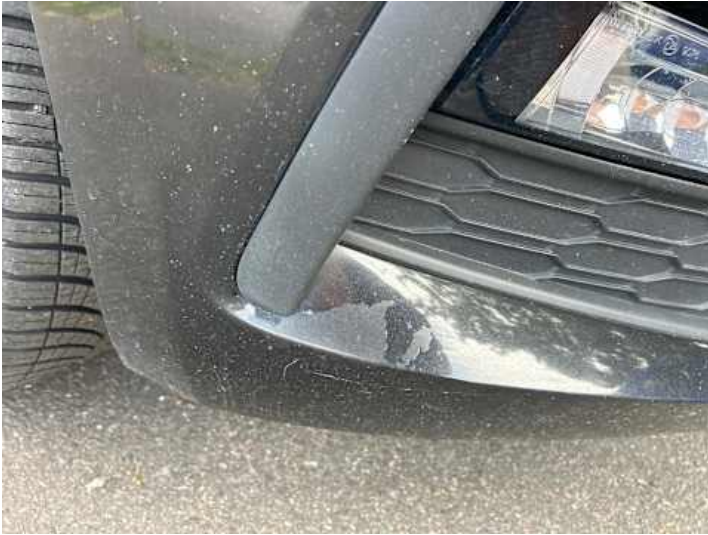
Stoßstange vorne (Kratzer, Lackschaden)

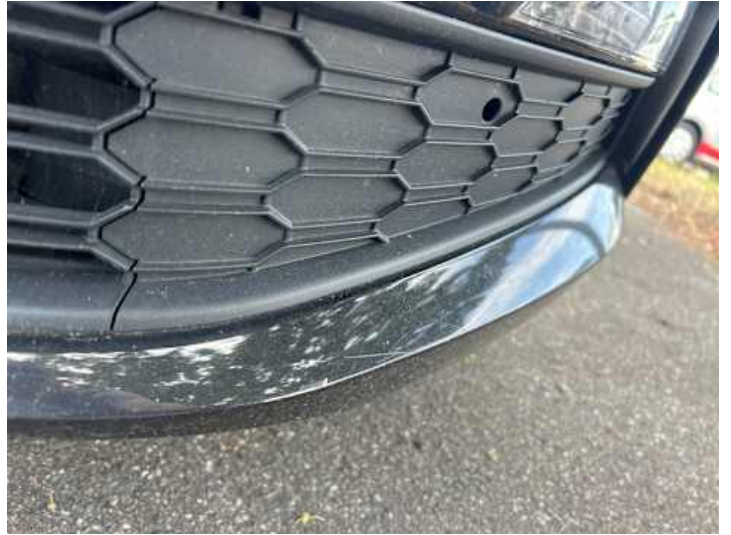
Stoßstange vorne (Kratzer, Lackschaden)

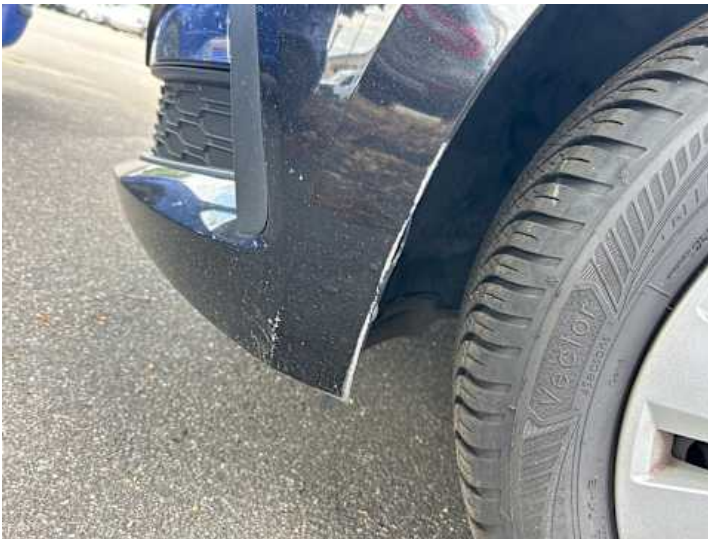
Stoßstange vorne (Kratzer, Lackschaden)

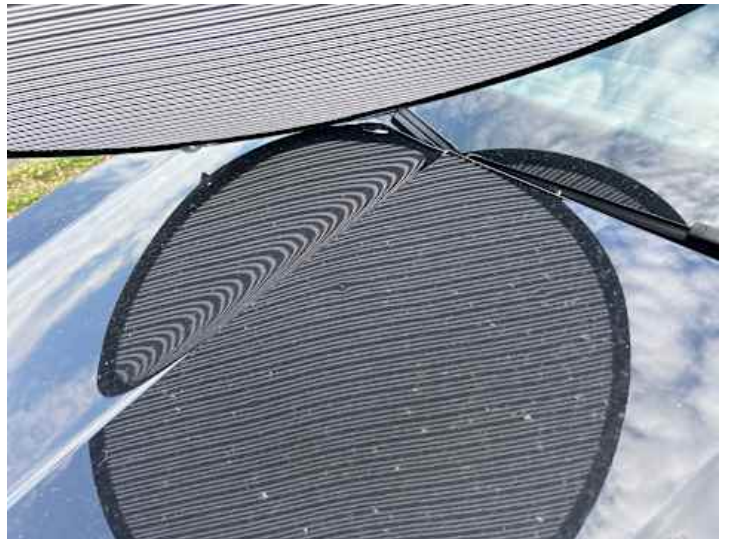
Motorhaube (Delle)

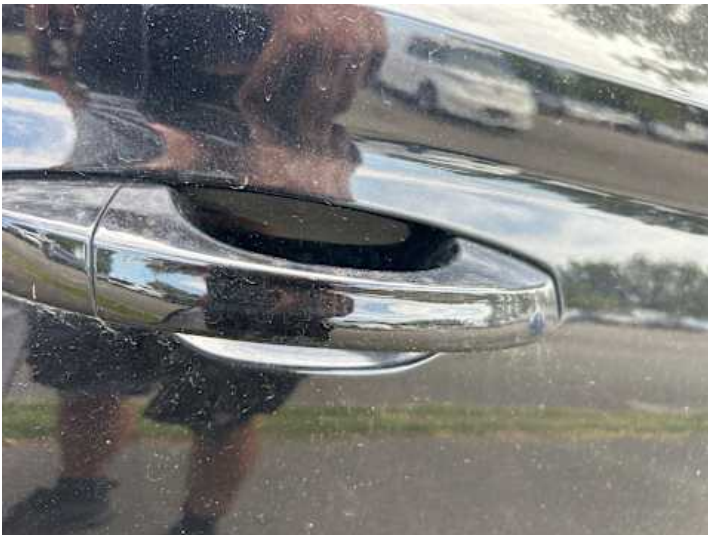
Beifahrertür (Kratzer)

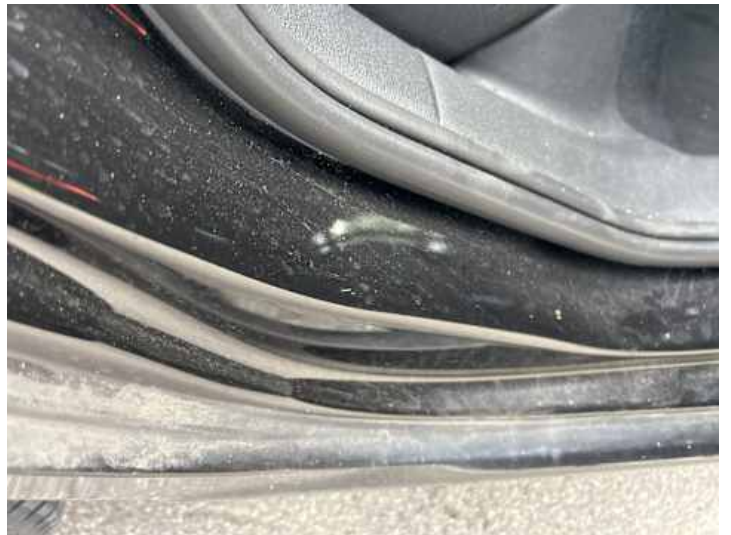
Türe hinten rechts (Kratzer)

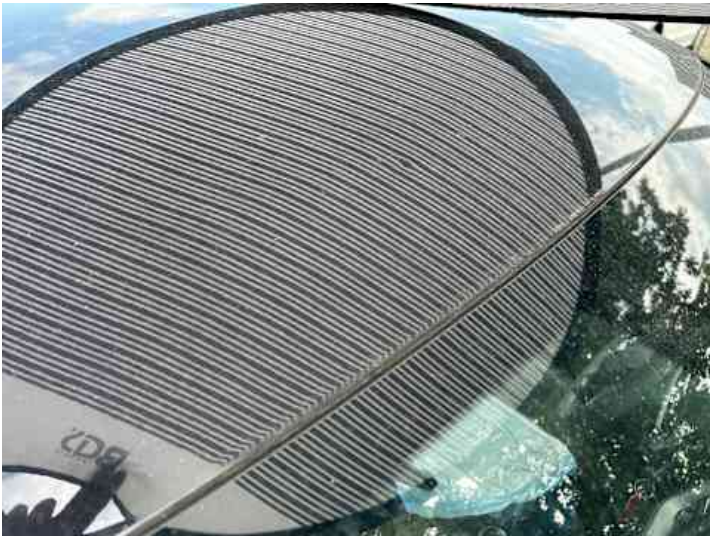
Dach (Delle)

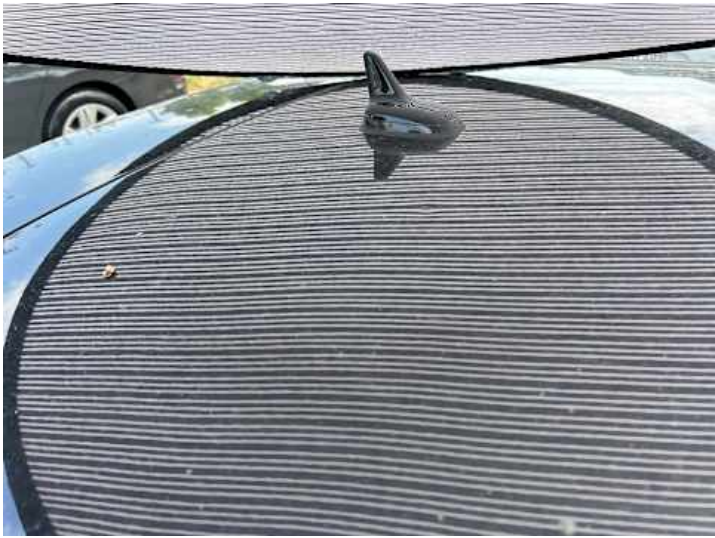
Dach (Delle)

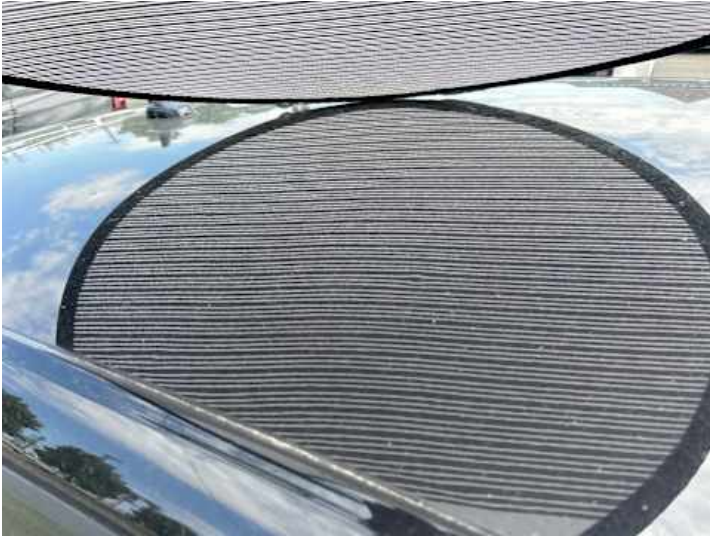
Dach (Delle)

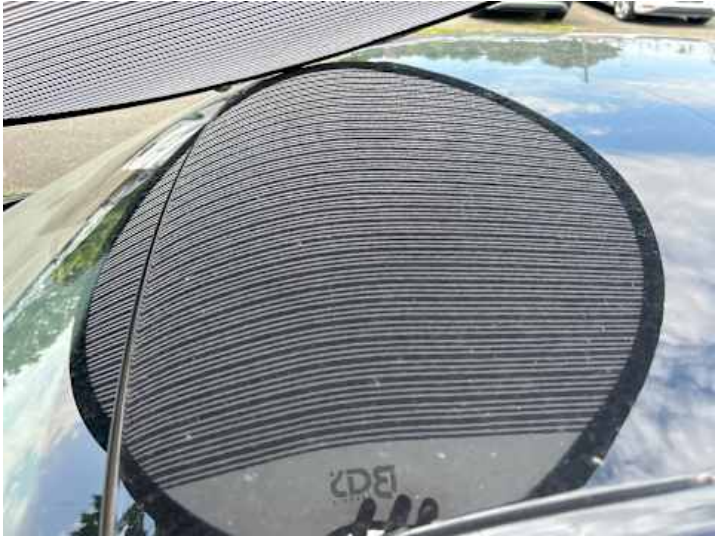
Dach (Delle)

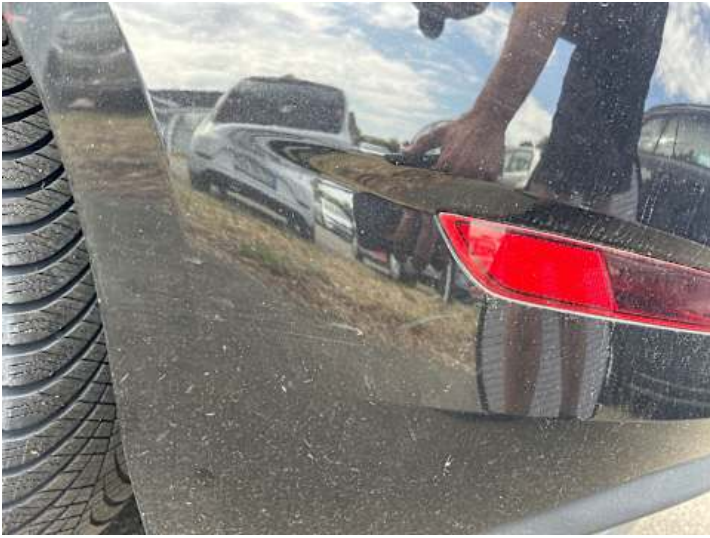
Stoßstange hinten (Kratzer)

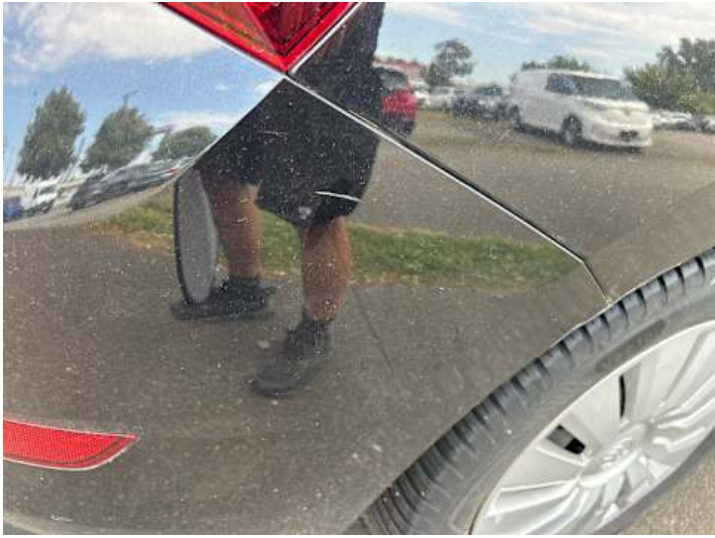
Stoßstange hinten (Kratzer)

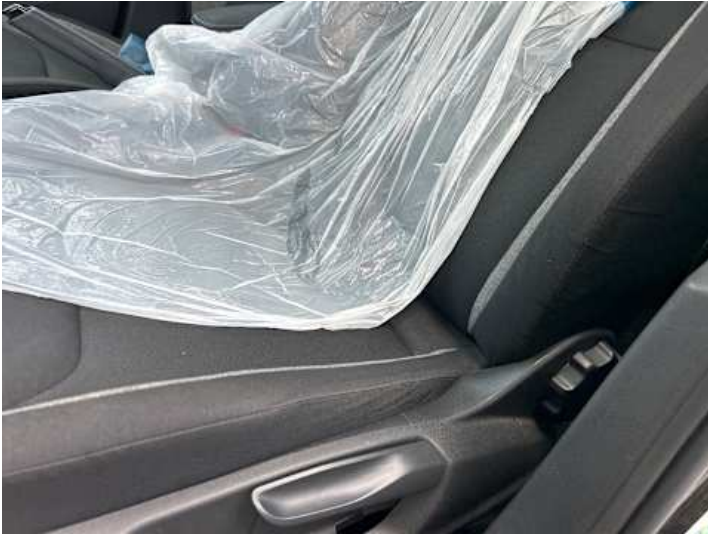
Innenraum (Verschleiß)

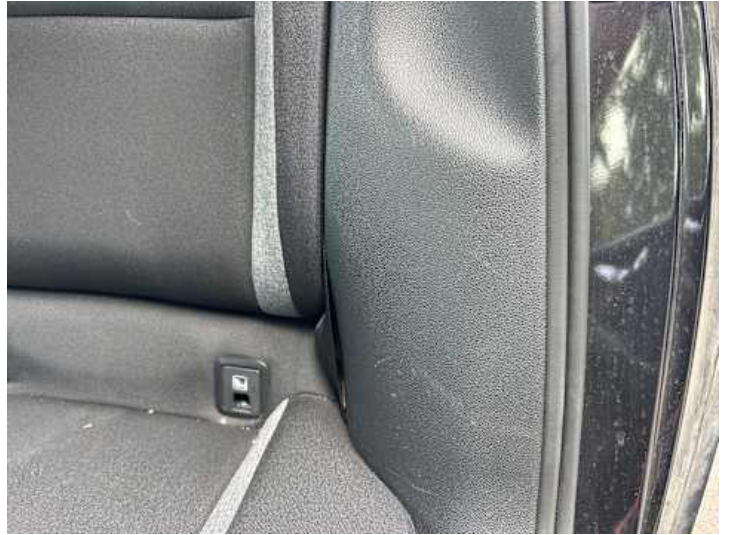
Innenraum (Kratzer)
