## Mercedes-Benz 116 CDI kompakt

EZ 03/2014 | Kastenwagen | Diesel | Automatikgetriebe | 197.642km  
Besteuerung: Regelbesteuert (Deutschland)  
Fahrzeugstandort: 78\*\*\*  
Fahrzeug aufgenommen am: 28.08.2026

# Hinweise zum Zustandsbericht

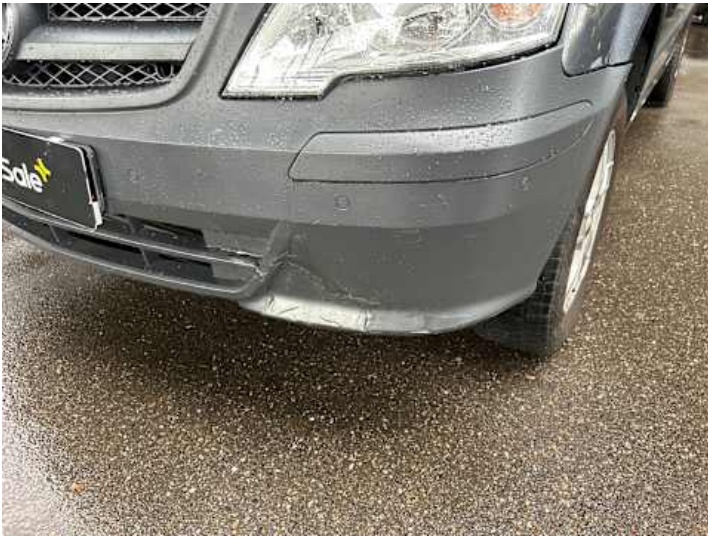
Stoßstange vorne (Delle, Kratzer)

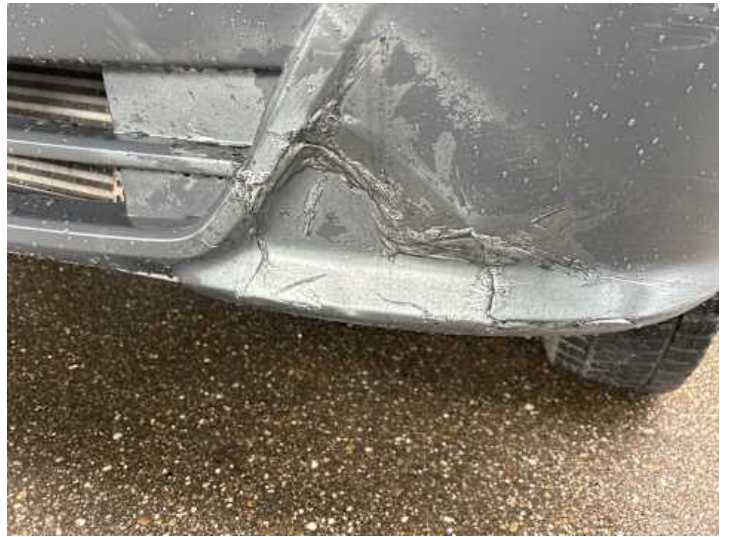
Stoßstange vorne (Delle, Kratzer)

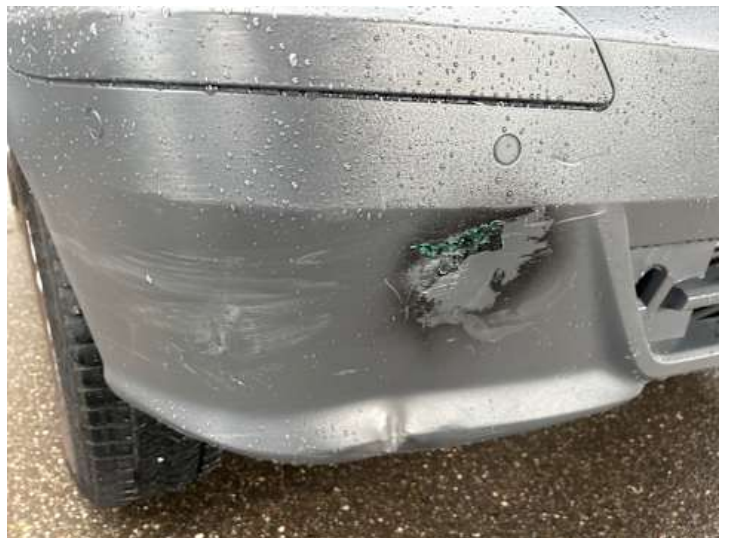
Stoßstange vorne (Delle, Kratzer)

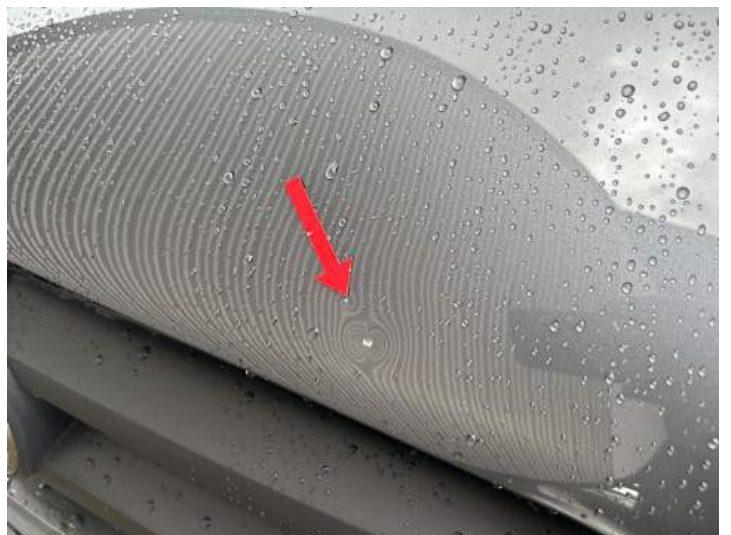
Motorhaube (Delle, Steinschlag)

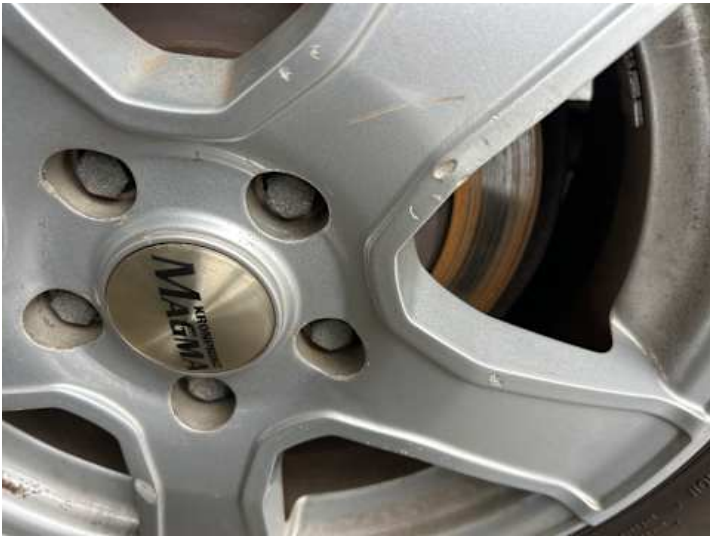
Rad (Kratzer)

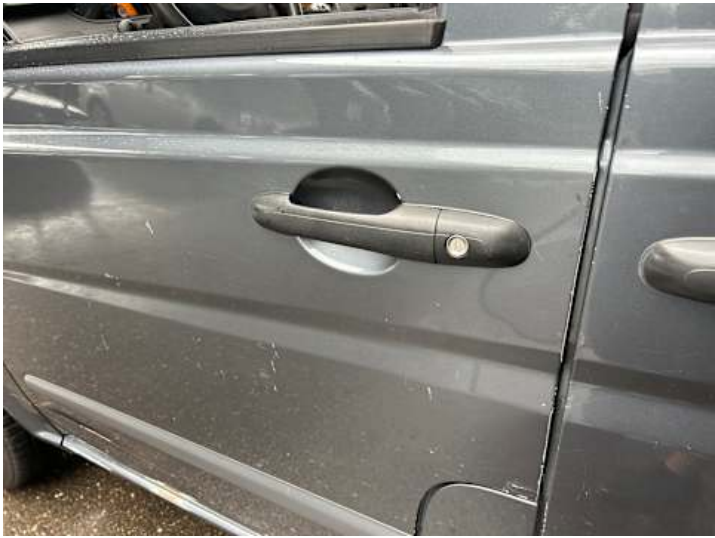
Fahrtür (Delle, Kratzer)

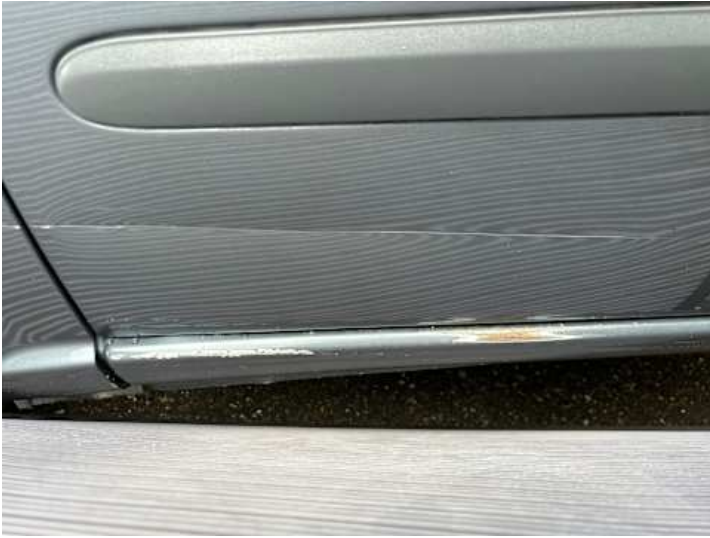
Fahrtür (Delle, Kratzer)

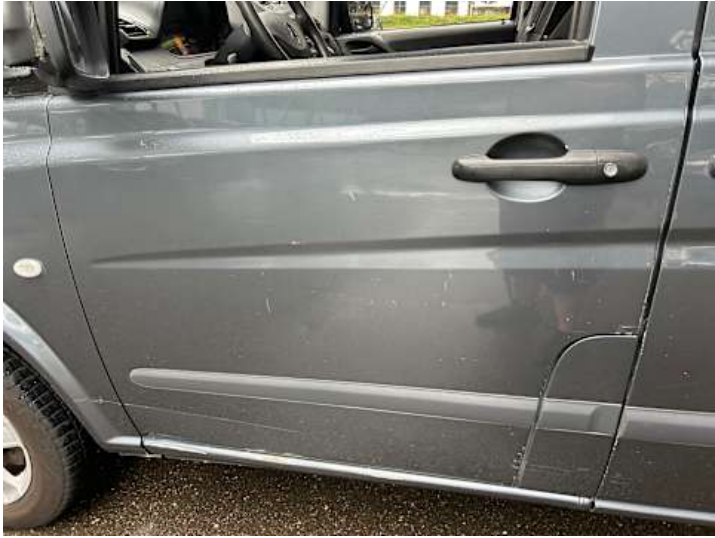
Fahrtür (Delle, Kratzer)

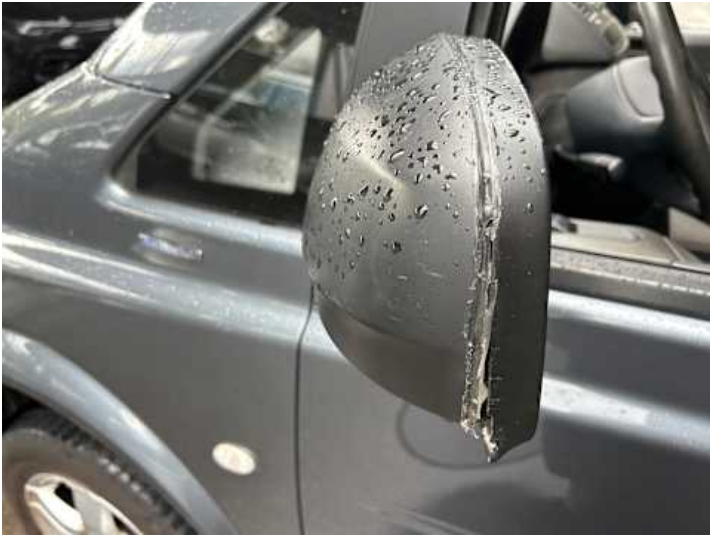
Fahrtür (Riss/Bruch)

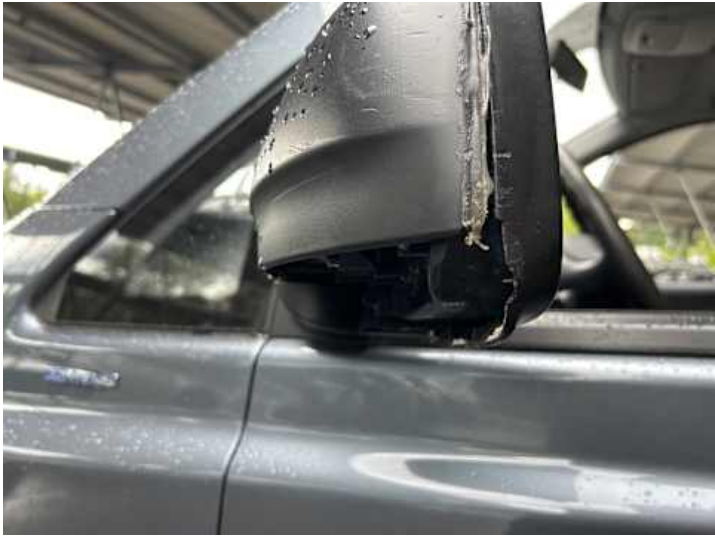
Fahrtür (Riss/Bruch)

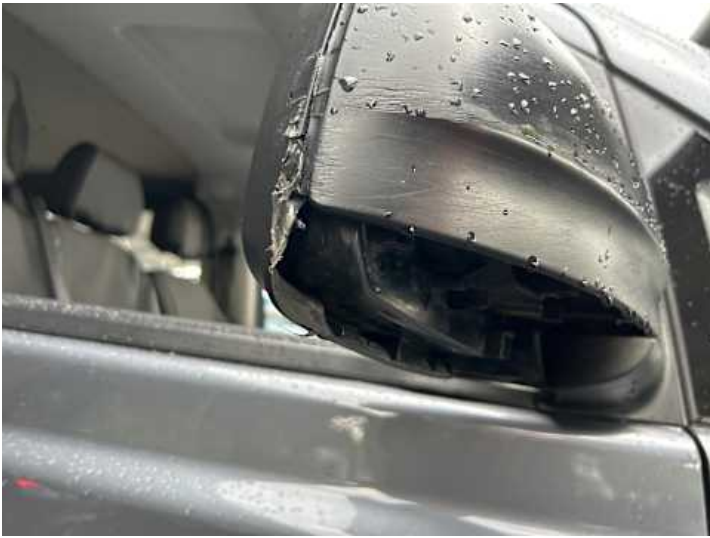
Beifahrertür (Riss/Bruch)

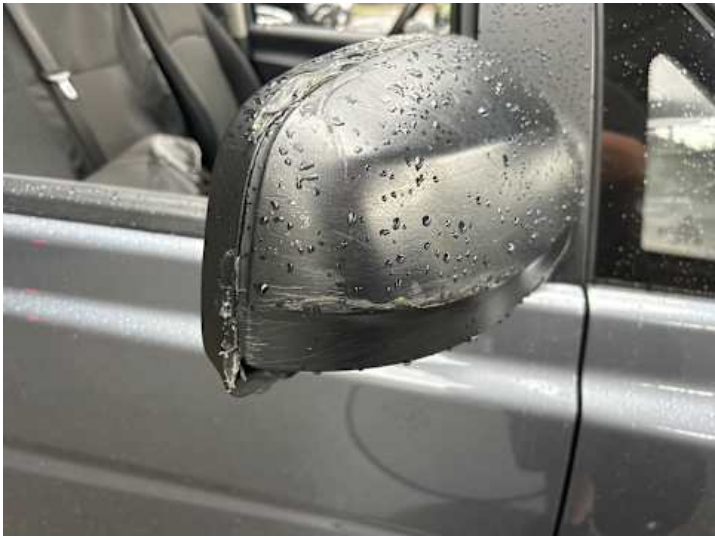
Beifahrertür (Riss/Bruch)

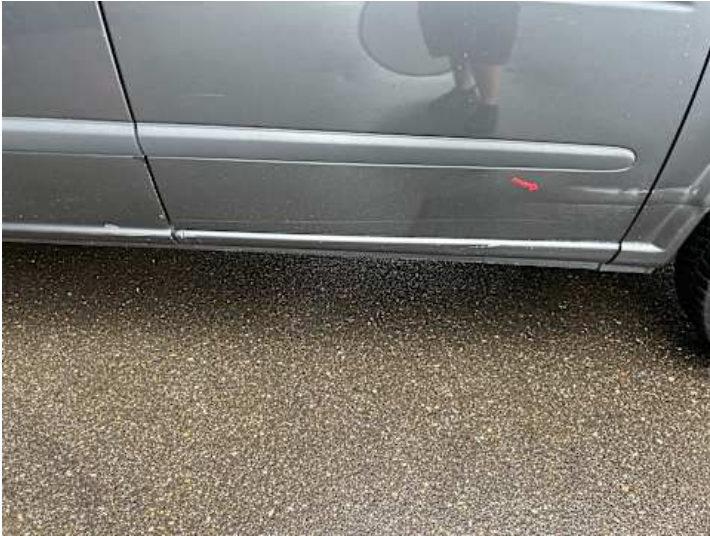
Beifahrertür (Delle, Kratzer)

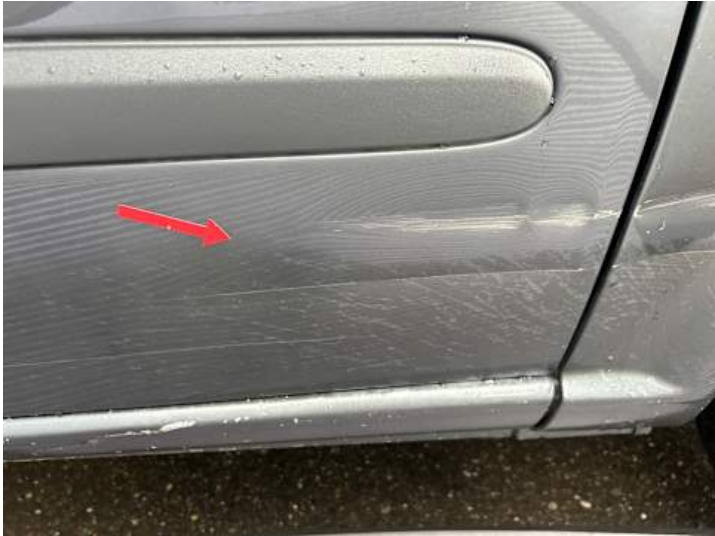
Beifahrertür (Delle, Kratzer)

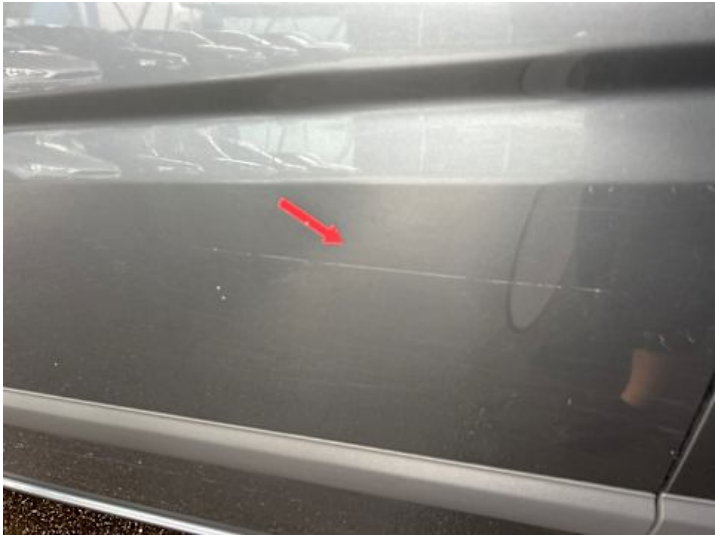
Türe hinten links (Kratzer)

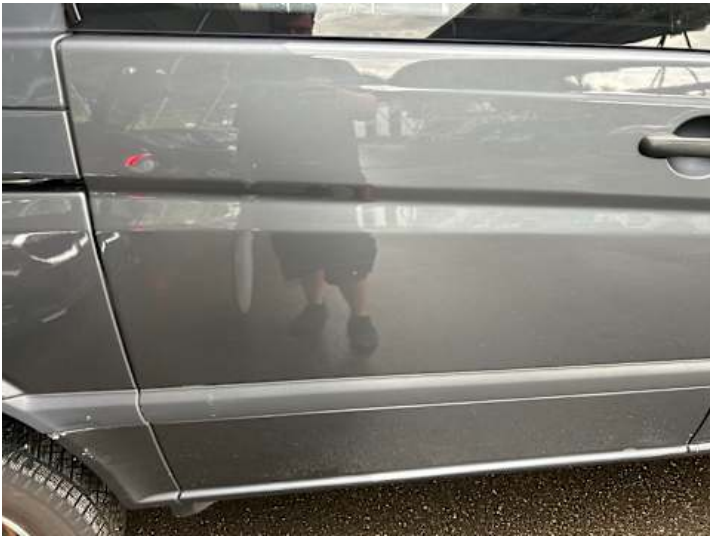
Türe hinten rechts (Kratzer)

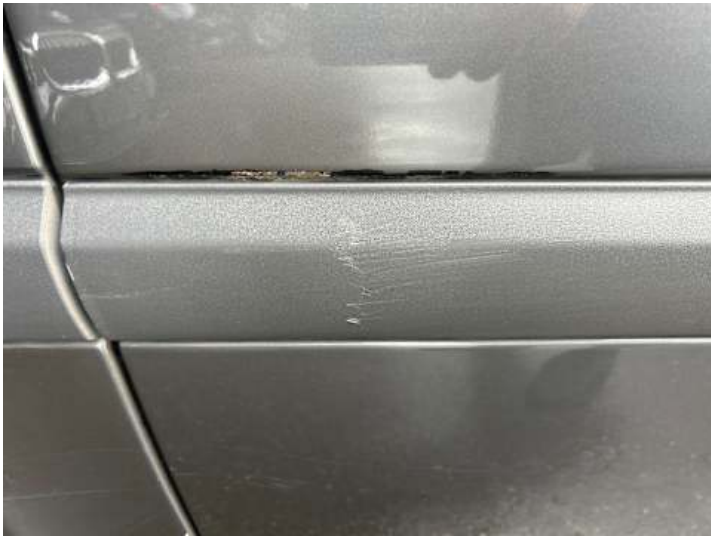
Türe hinten rechts (Kratzer)

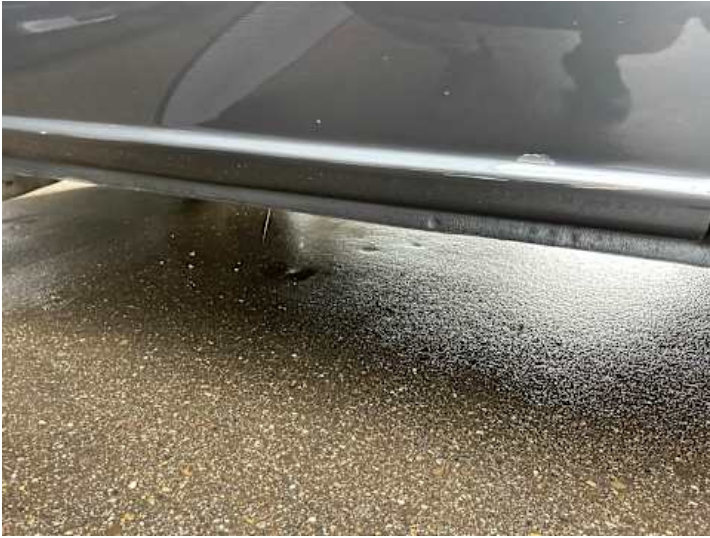
| Fahrzeugteil | Lackschichtdicke (in µm) | Fahrzeugteil | Lackschichtdicke (in µm) |
|---|---|---|---|
| Türe hinten links | 100 | Türe hinten rechts | 330 |

Türe hinten rechts (Lackschaden)

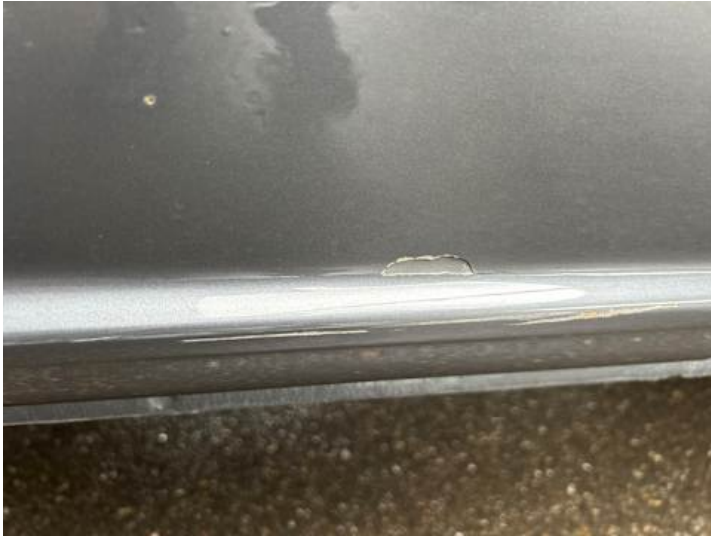
Türe hinten rechts (Lackschaden)

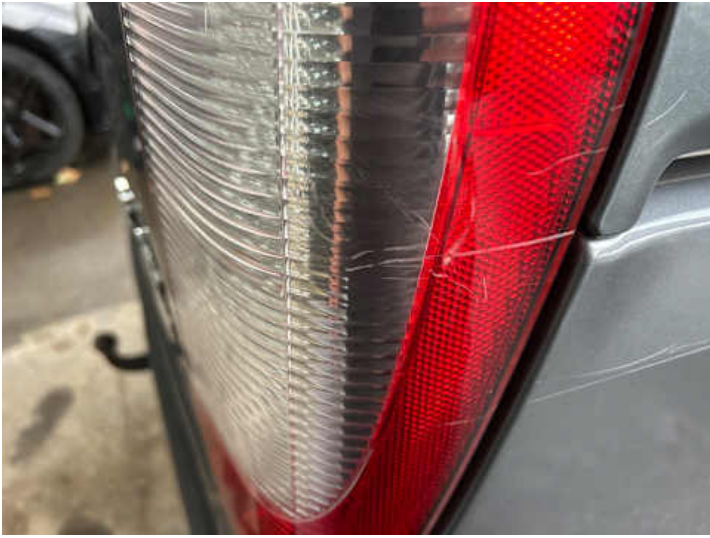
Rücklicht (rechts) (Kratzer)

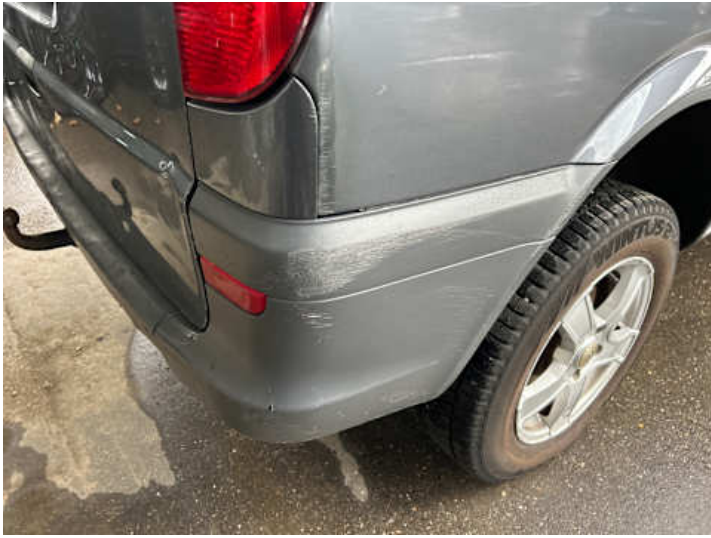
Stoßstange hinten (Kratzer)

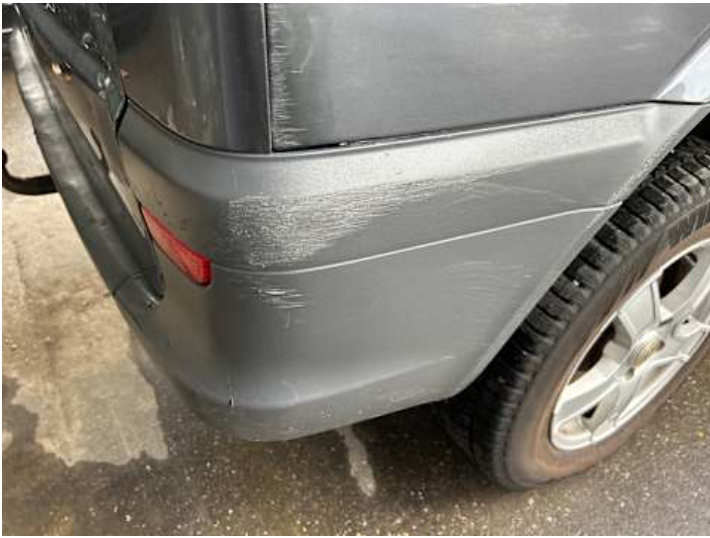
Stoßstange hinten (Kratzer)

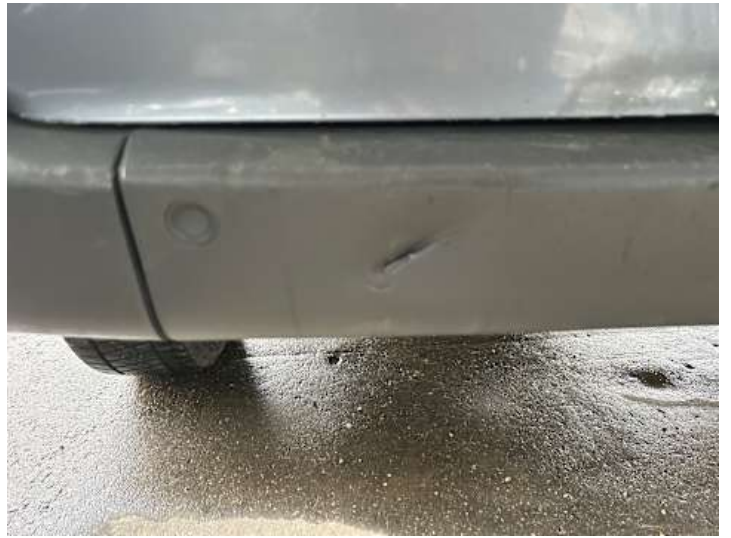
Stoßstange hinten (Kratzer, Riss/Bruch, Delle)

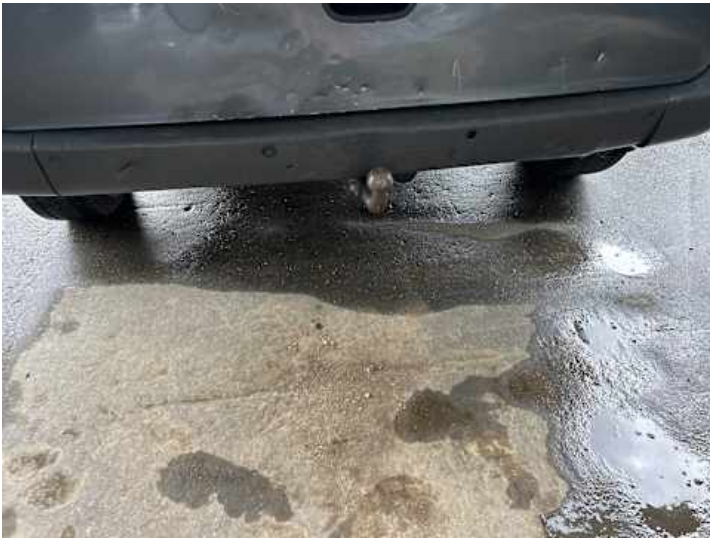
Stoßstange hinten (Kratzer, Riss/Bruch, Delle)

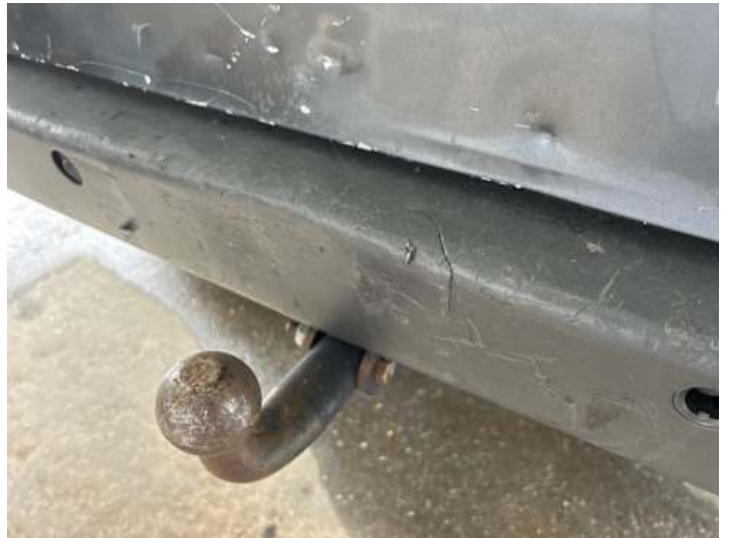
Stoßstange hinten (Kratzer, Riss/Bruch, Delle)

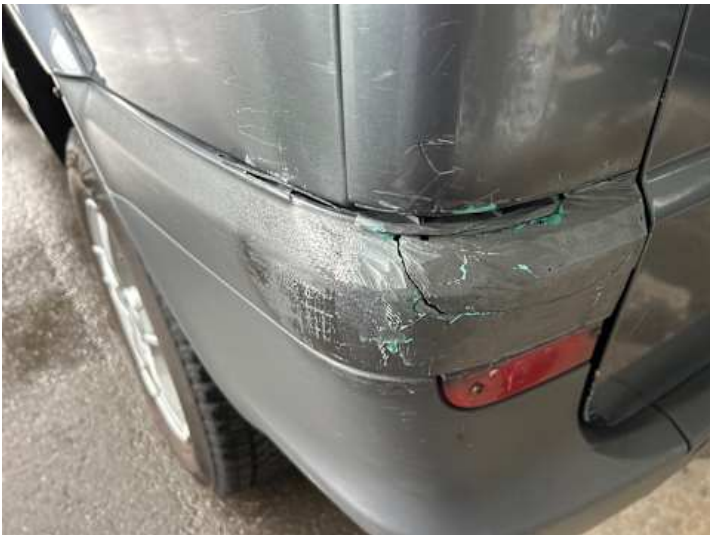
Stoßstange hinten (Riss/Bruch)

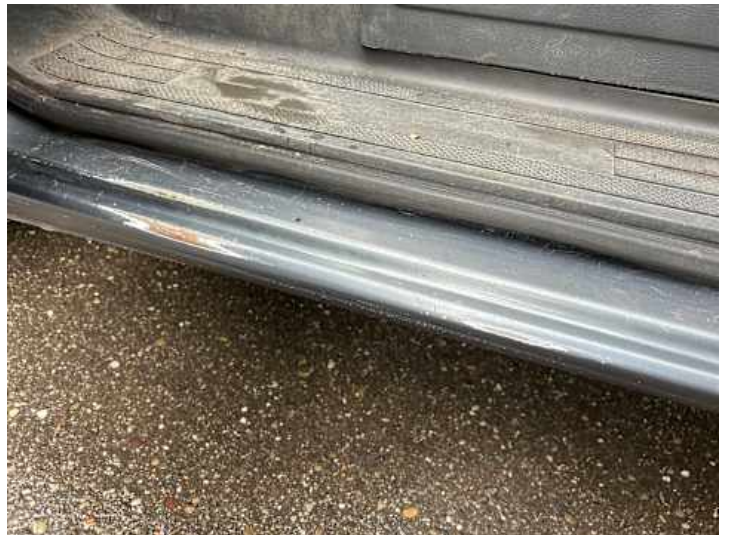
Schweller links (Kratzer)

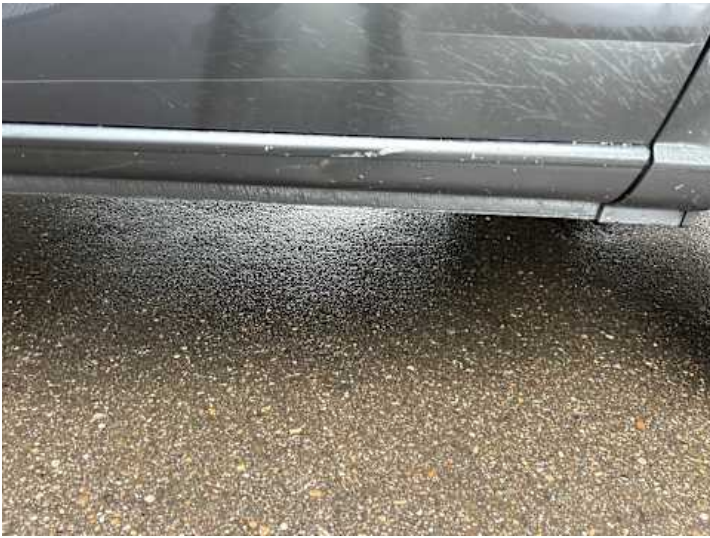
Schweller rechts (Kratzer, Delle)

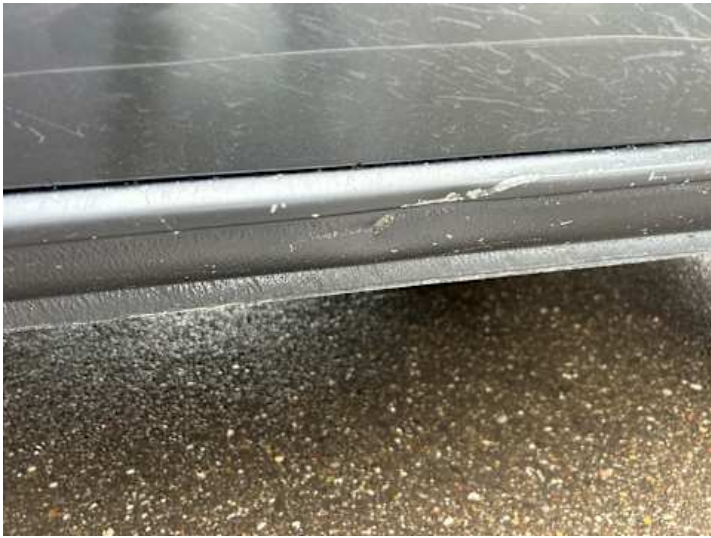
Schweller rechts (Kratzer, Delle)

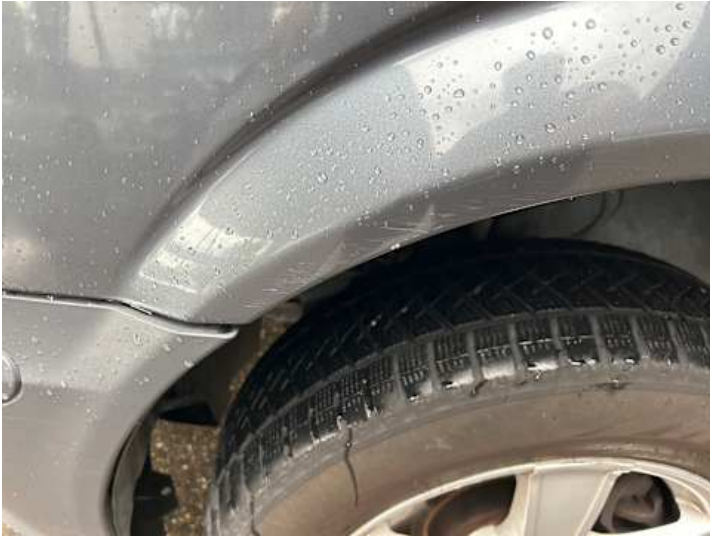
Kotflügel vorne links (Kratzer)

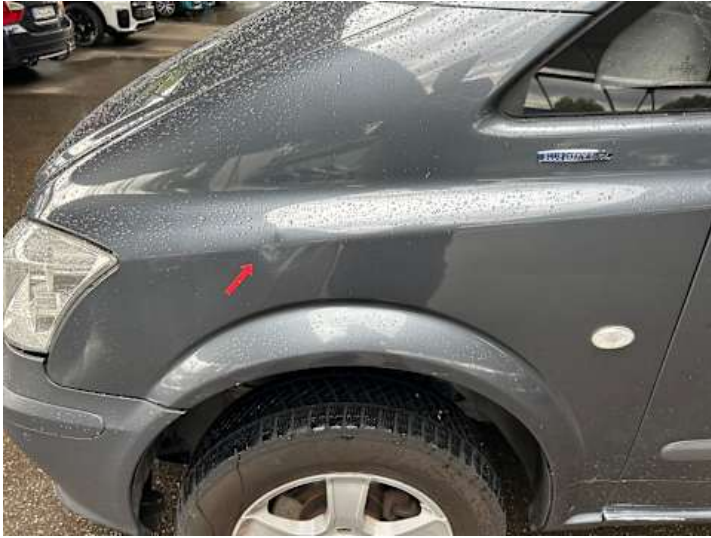
Kotflügel vorne links (Delle)

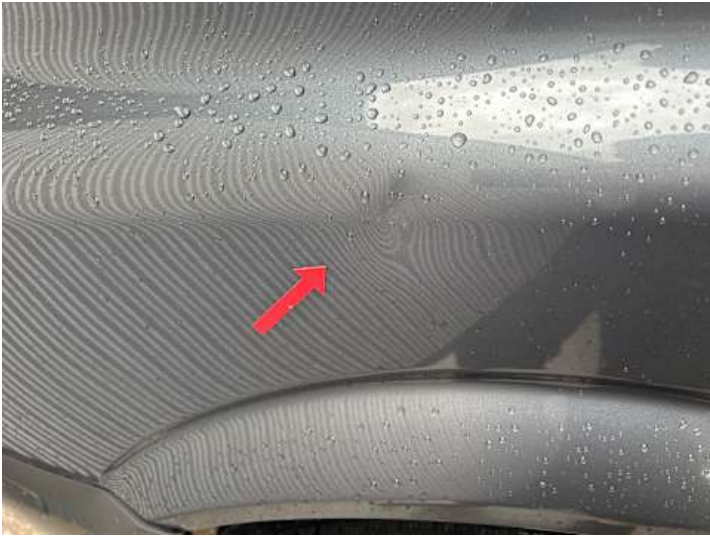
Kotflügel vorne links (Delle)

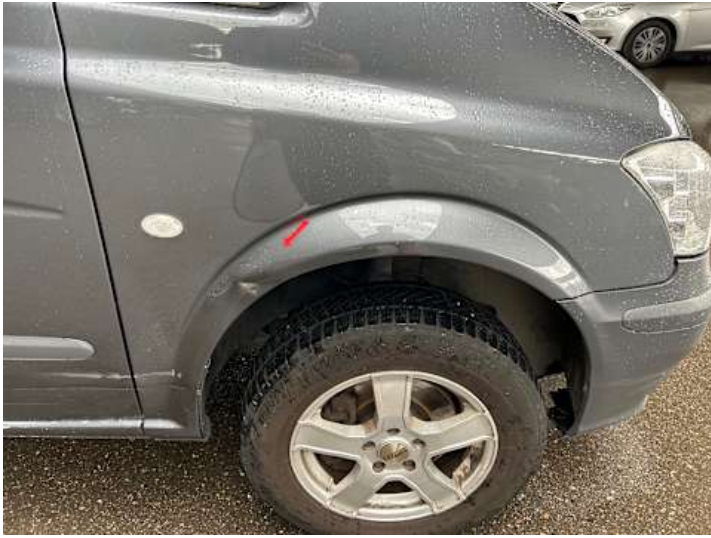
| Fahrzeugteil | Lackschichtdicke (in µm) | Fahrzeugteil | Lackschichtdicke (in µm) |
|---|---|---|---|
| Kotflügel vorne links | 115 | Kotflügel vorne rechts | 360 |

Kotflügel vorne rechts (Delle, Kratzer)

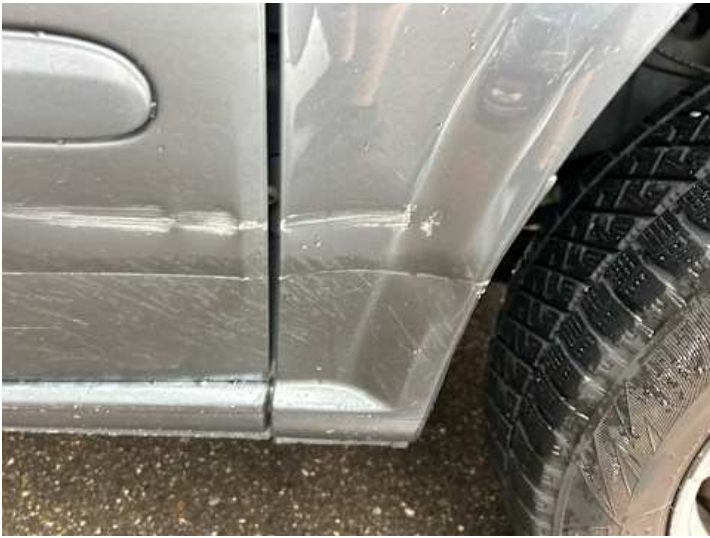
Kotflügel vorne rechts (Delle, Kratzer)

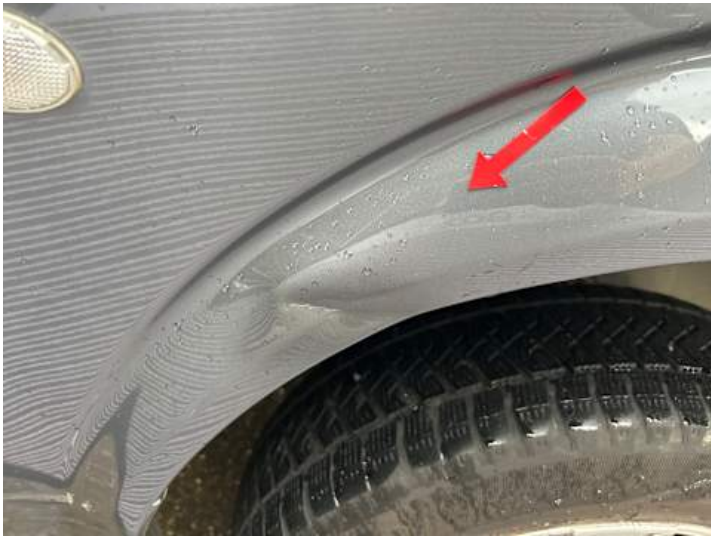
Kotflügel vorne rechts (Delle, Kratzer)

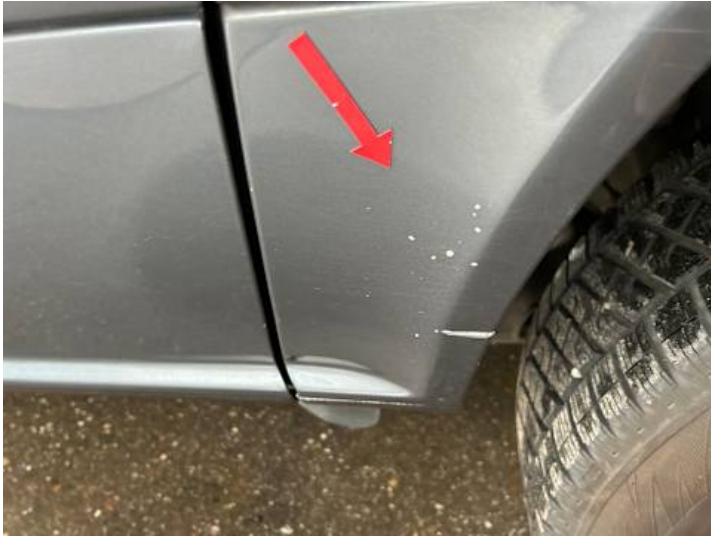
Seitenteil hinten links (Kratzer)

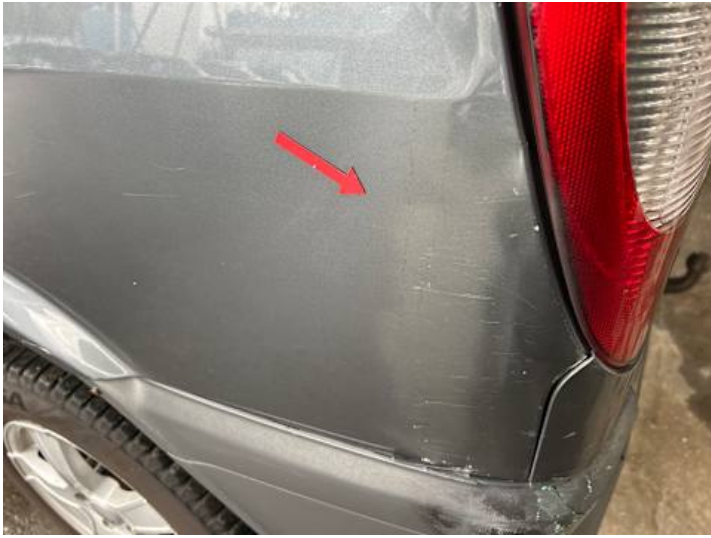
Seitenteil hinten links (Delle)

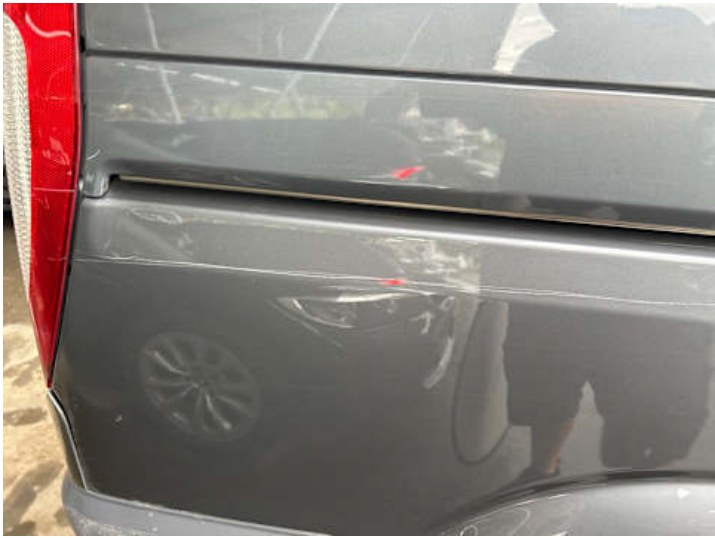
| Fahrzeugteil | Lackschichtdicke (in µm) | Fahrzeugteil | Lackschichtdicke (in µm) |
|---|---|---|---|
| Seitenteil hinten links | 110 | Seitenteil hinten rechts | 305 |

Seitenteil hinten rechts (Kratzer)

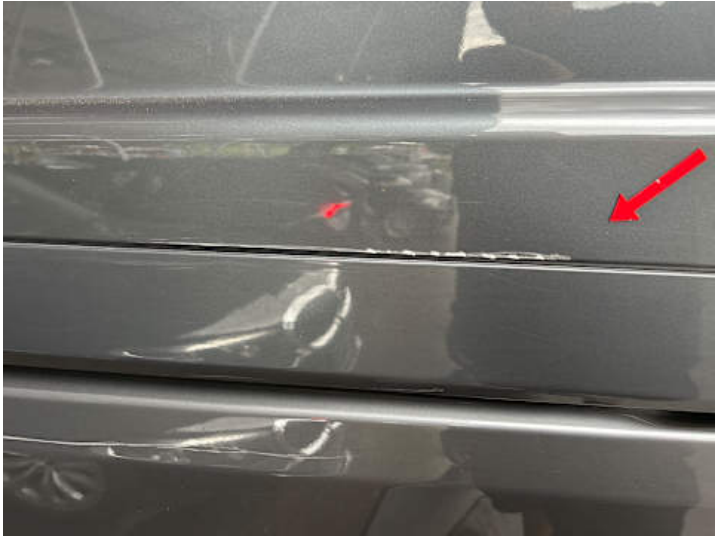
Seitenteil hinten rechts (Kratzer)

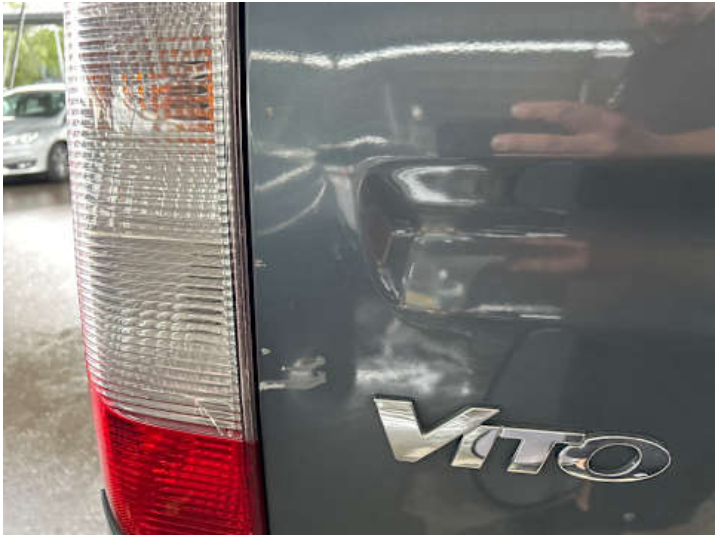
Heckklappe (Delle, Kratzer)

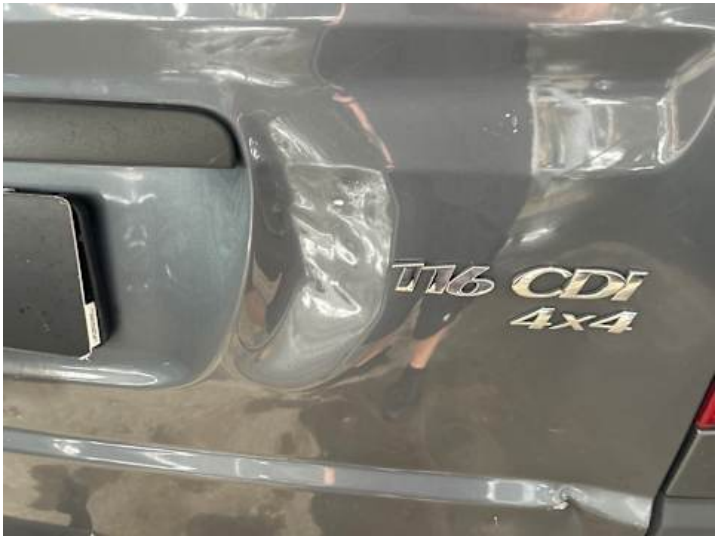
Heckklappe (Delle, Kratzer)

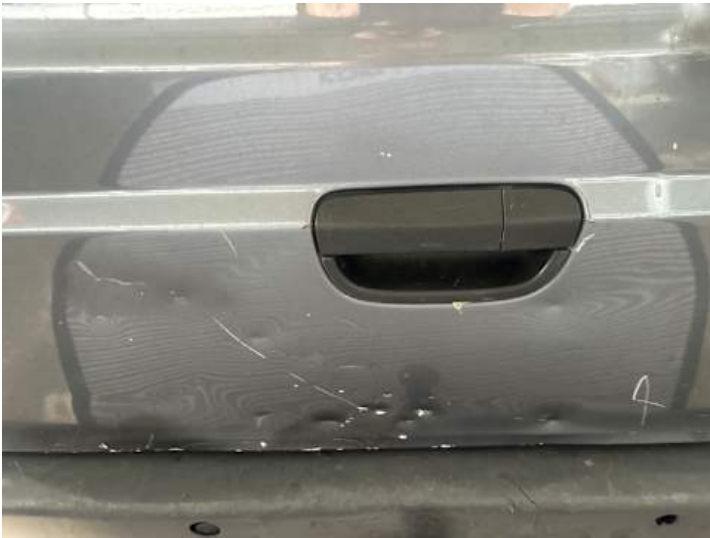
Heckklappe (Delle, Kratzer)

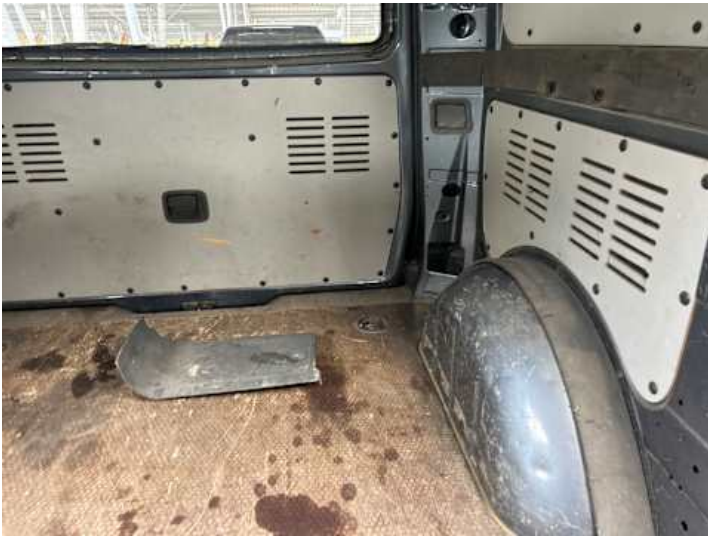
Innenraum (Diverse Schäden)

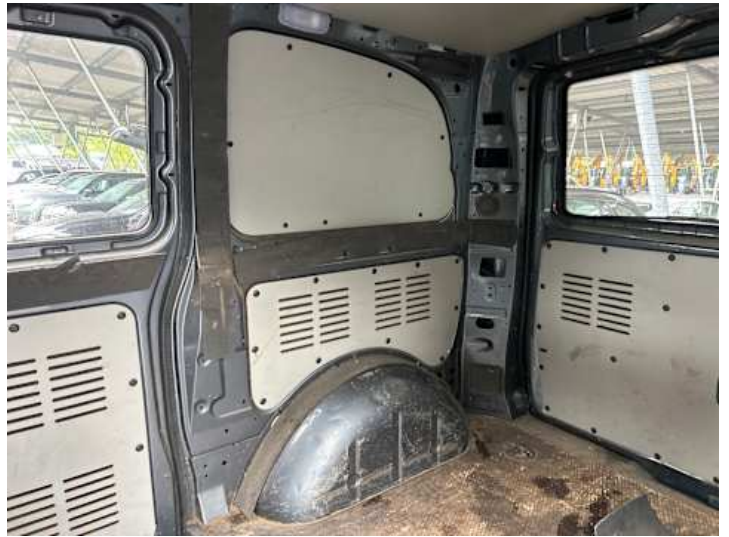
Innenraum (Diverse Schäden)

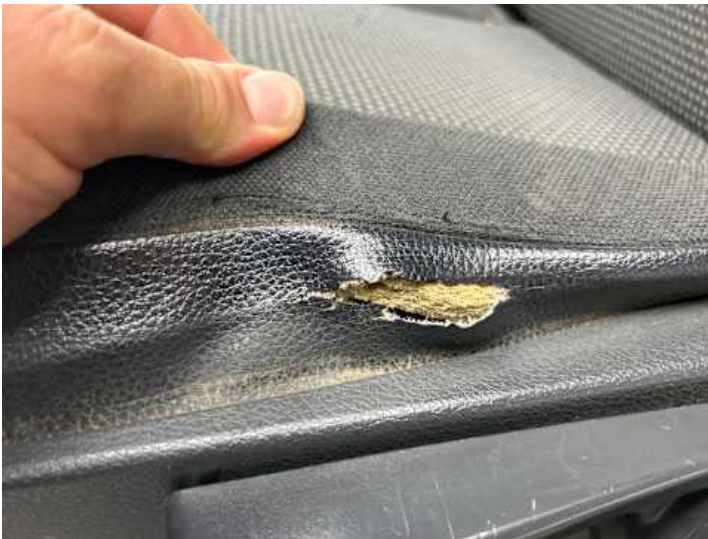
Innenraum (Verschleiß)

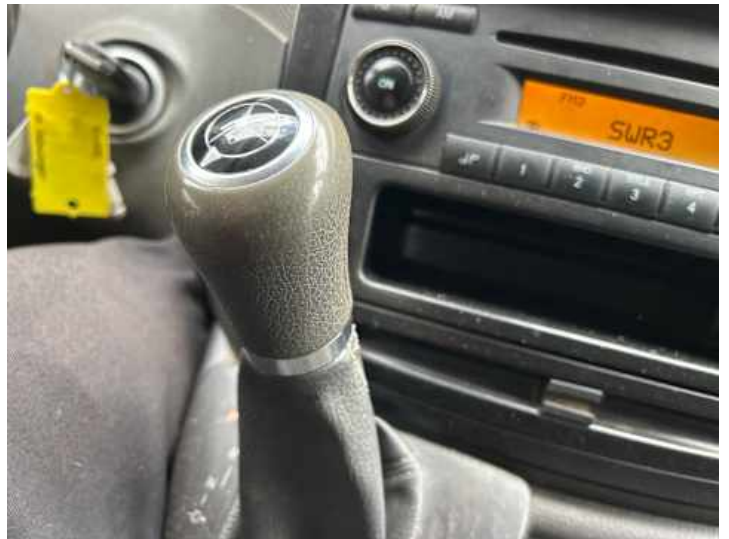
Innenraum (Verschleiß)

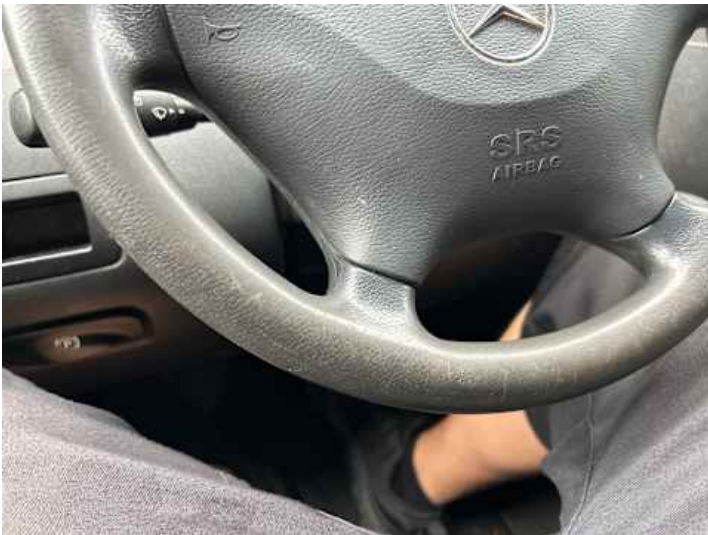
Innenraum (Verschleiß)

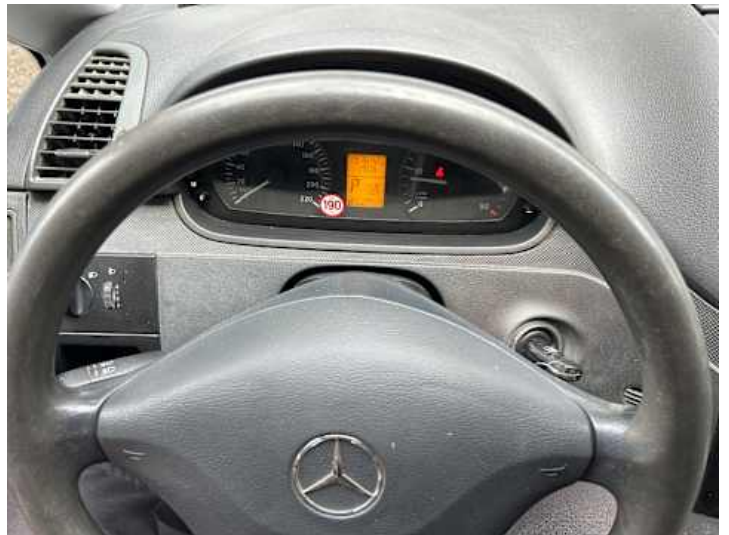
Innenraum (Verschleiß)

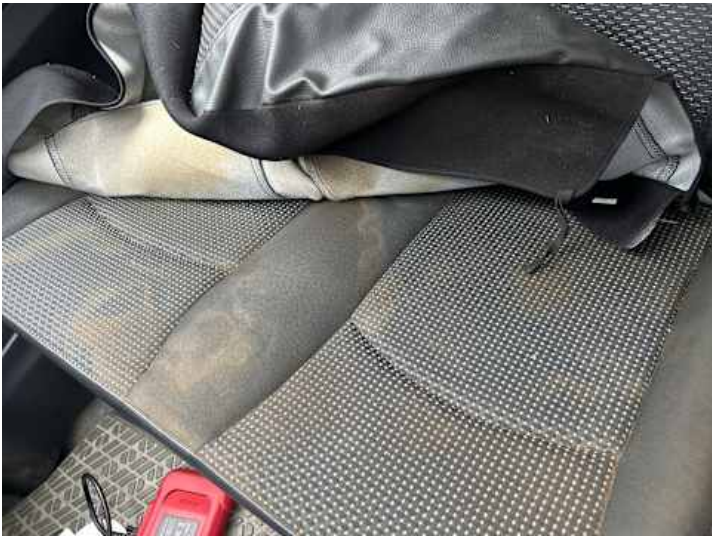
Innenraum (Verschmutzung)
