Maxus

VIN: LSH14C4C6PA103359

Bewertungsdetails

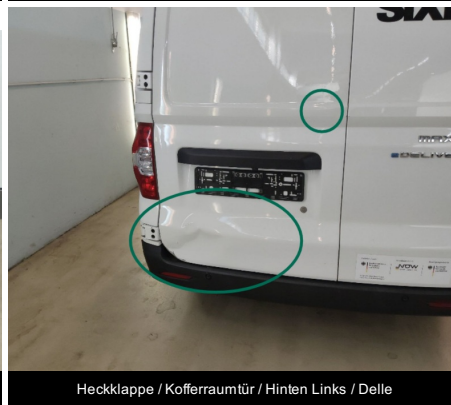
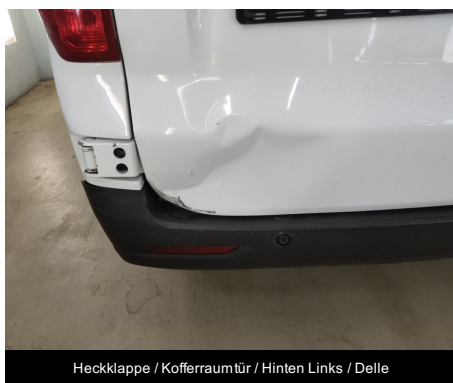
| # | Element | Defekt | Korrektur |
|---|---|---|---|
| 003 | Heckklappe / Kofferraumtür / Hinten Links | Delle | Ersetzen |

Heckklappe / Kofferraumtür / Hinten Links / Delle

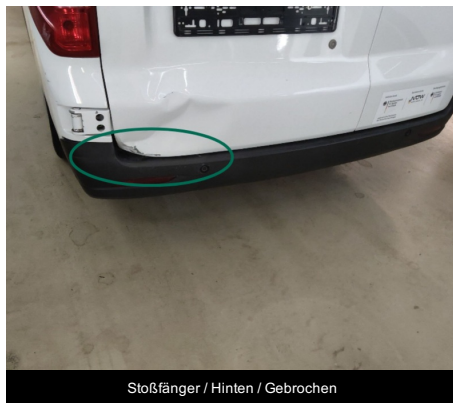
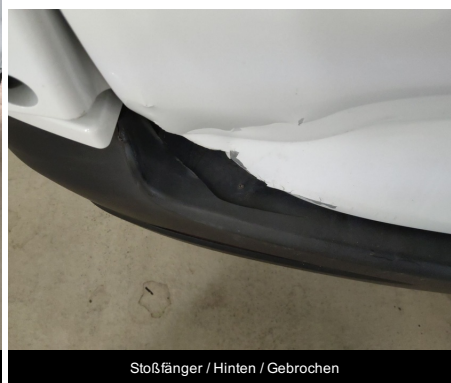
| # | Element | Defekt | Korrektur |
|---|---|---|---|
| 004 | Stoßfänger / Hinten | Gebrochen | Ersetzen |

Stoßfänger / Hinten / Gebrochen

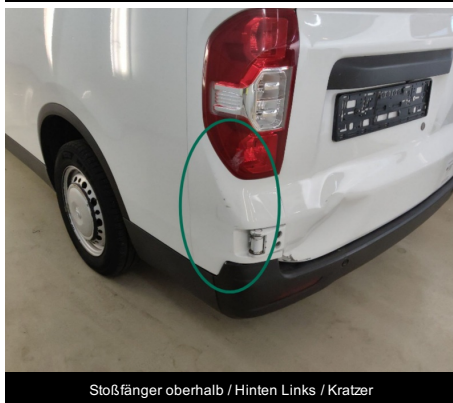
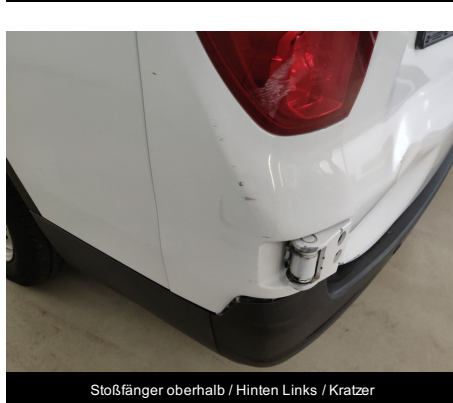
| # | Element | Defekt | Korrektur |
|---|---|---|---|
| 005 | Stoßfänger oberhalb / Hinten Links | Kratzer | Lackieren |

Stoßfänger oberhalb / Hinten Links / Kratzer

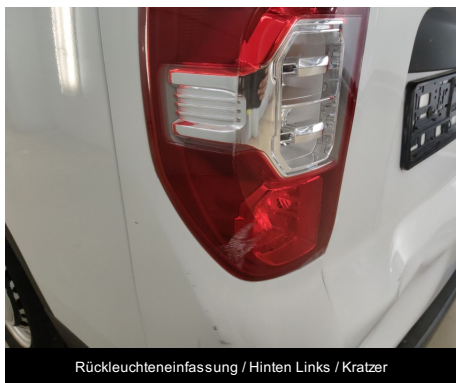
006 Rückleuchteneinfassung / Hinten Links

Kratzer

Rückleuchteneinfassung / Hinten Links / Kratzer

Ersetzen

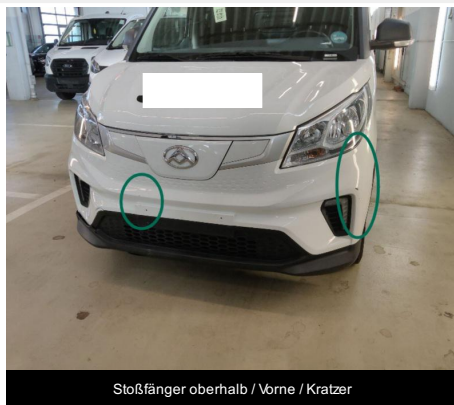
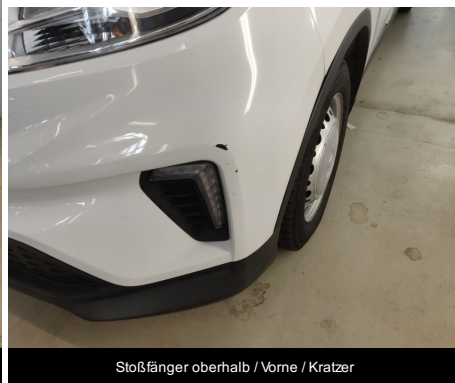
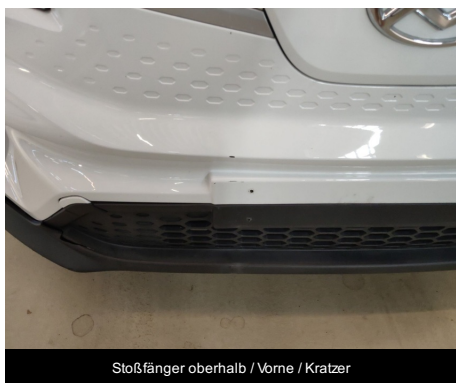
007 Stoßfänger oberhalb / Vorne

Kratzer

Stoßfänger oberhalb / Vorne / Kratzer

Lackieren

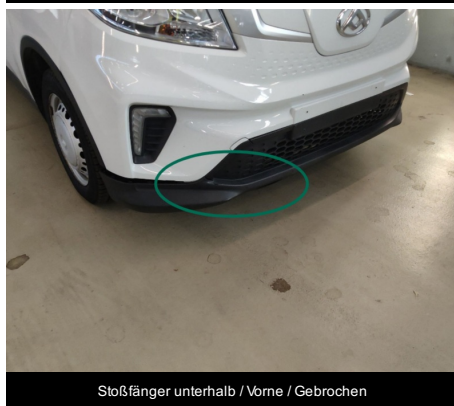
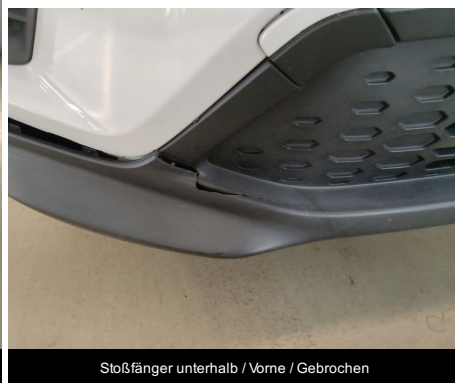
008 Stoßfänger unterhalb / Vorne

Gebrochen

Stoßfänger unterhalb / Vorne / Gebrochen

Ersetzen

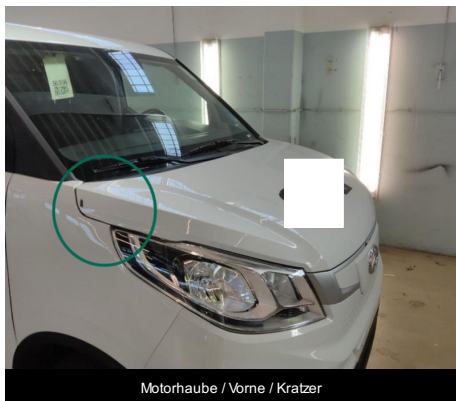
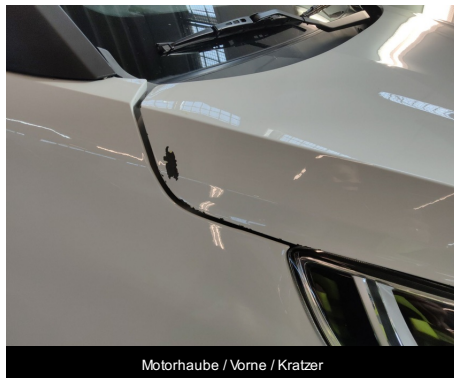
009 Motorhaube / Vorne

Kratzer

Motorhaube / Vorne / Kratzer

Lackieren

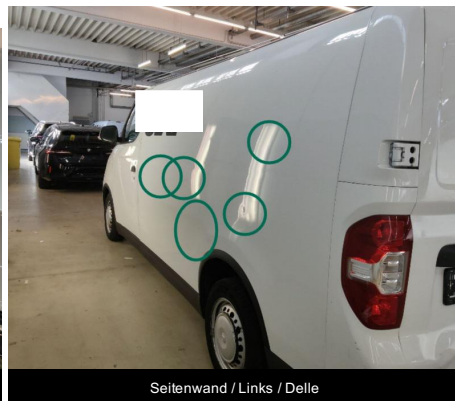
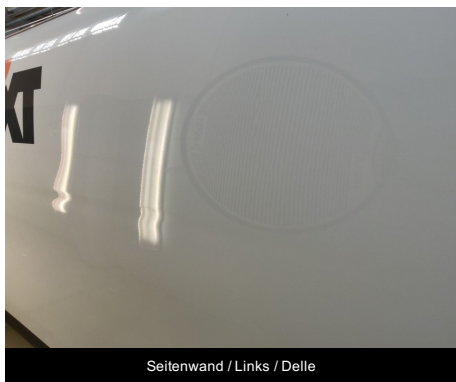
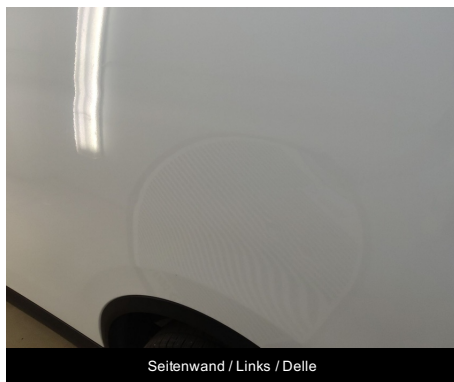
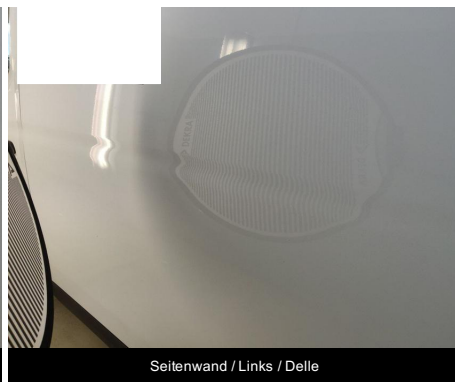
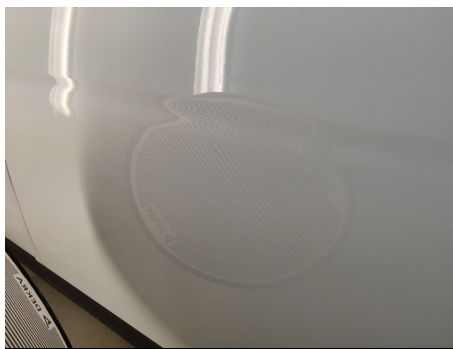
010 Seitenwand / Links

Delle

Seitenwand / Links / Delle

Smart Repair

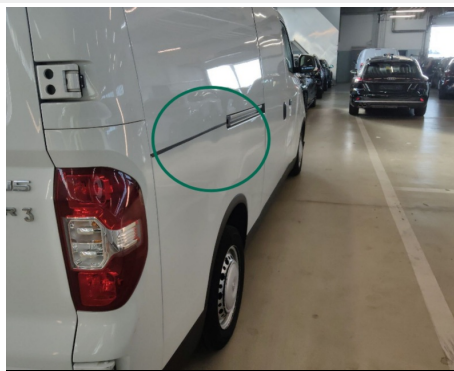
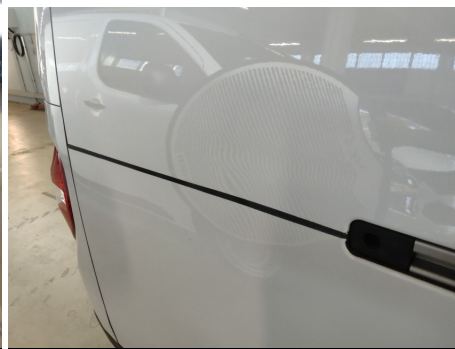
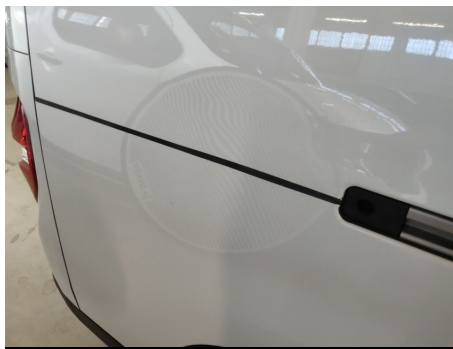
011 Seitenwand / Hinten Rechts

Delle

Seitenwand / Hinten Rechts / Delle

Smart Repair

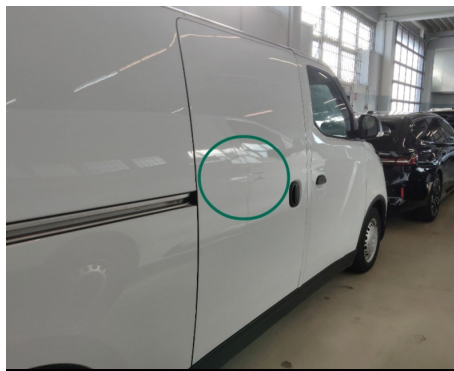
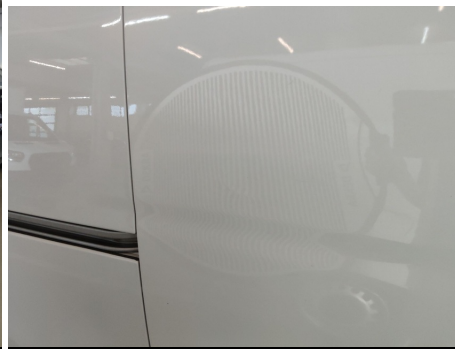
| 012 | Tür / Rechts | Delle | Reparieren |

Tür / Rechts / Delle
