BMW 225 xe

EZ 10/2018 | Van | Benzin-Hybrid · PHEV (Plug-in-Hybrid) |  
Automatikgetriebe | 135.573km  
Besteuerung: Differenzbesteuert (§25a UStG)  
Fahrzeugstandort: 41\*\*\*  
Fahrzeug aufgenommen am: 28.07.2026

Fahrzeugdaten

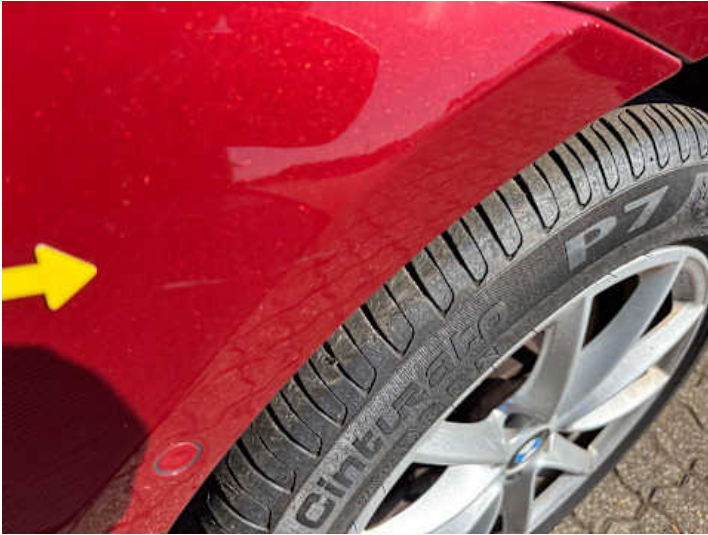
Stoßstange vorne (Kratzer)

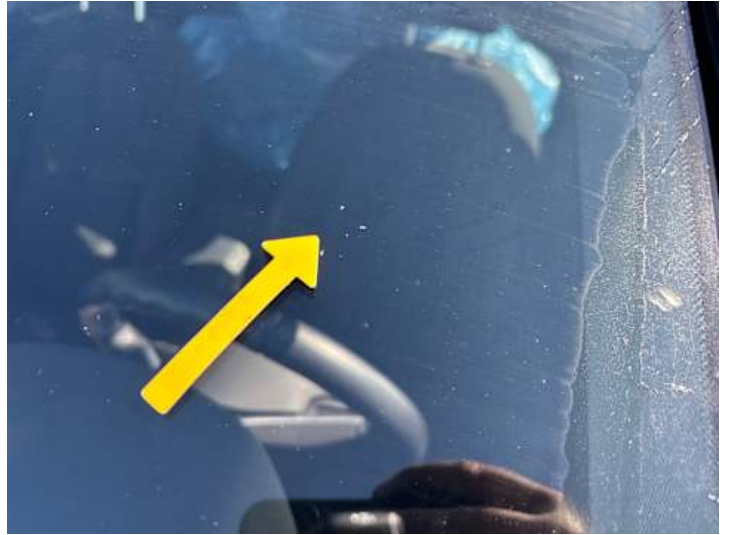
Windschutzscheibe (Steinschlag)

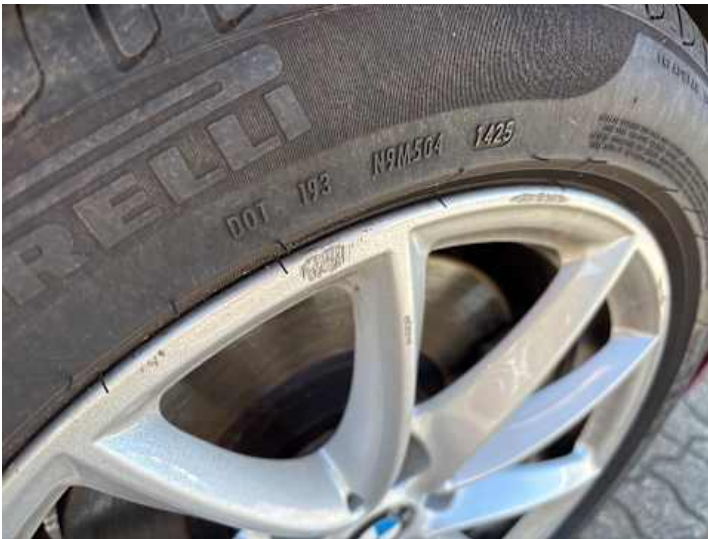
Rad (Kratzer, Kerben)

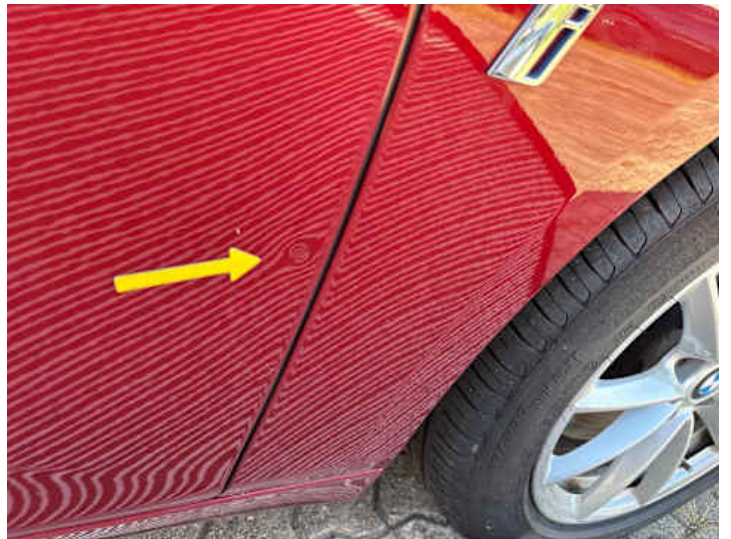
Beifahrertür (Delle)

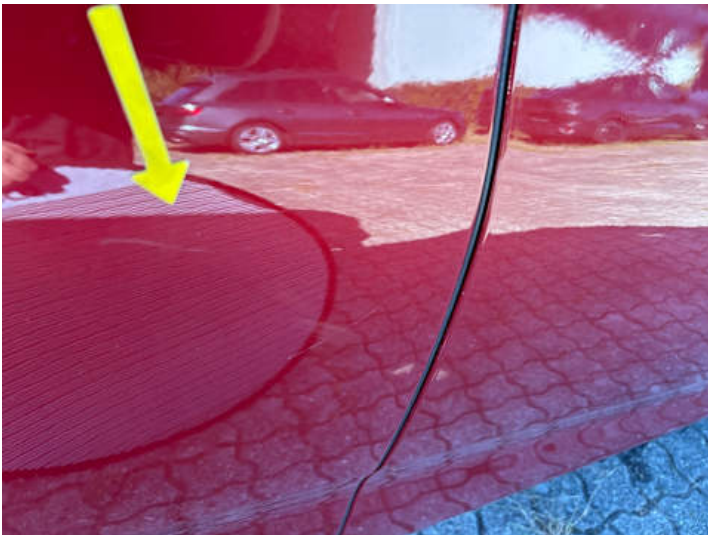
Türe hinten rechts (Kratzer)

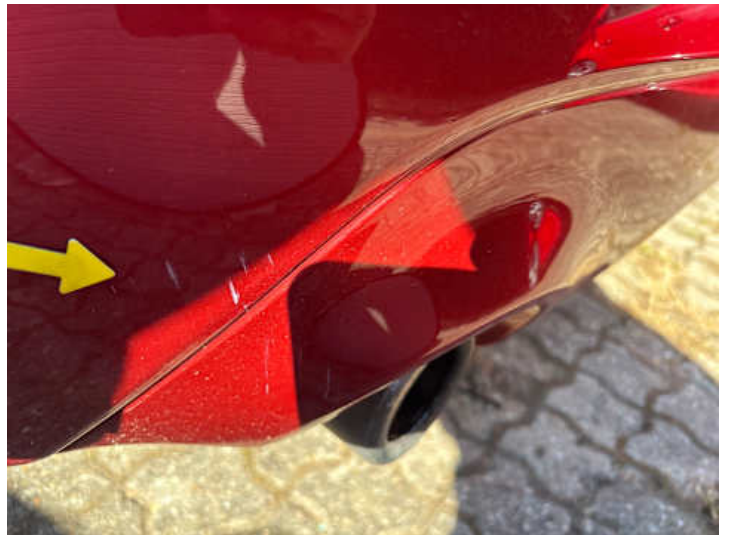
Stoßstange hinten (Kratzer)

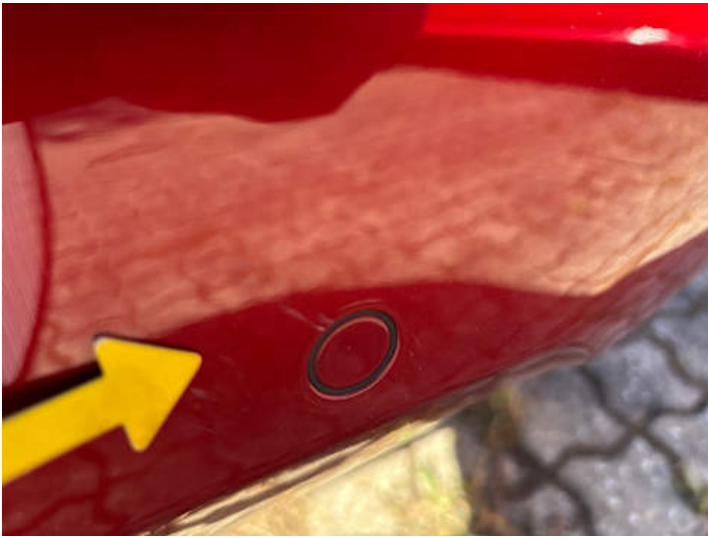
Stoßstange hinten (Kratzer)

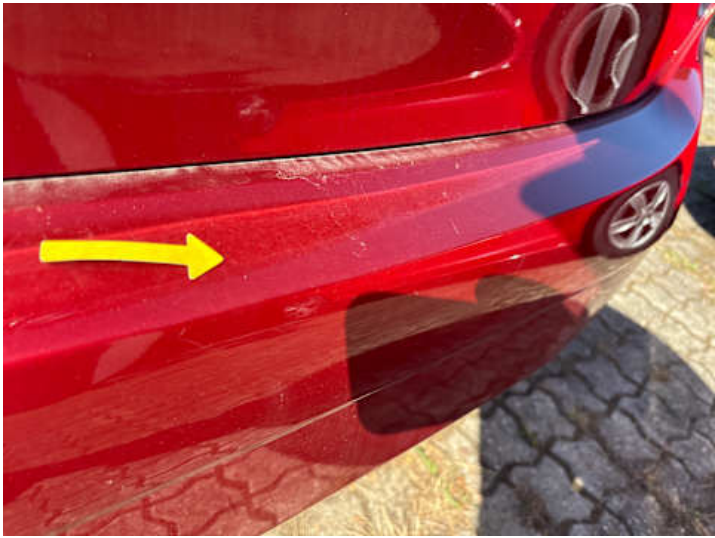
Stoßstange hinten (Kratzer)

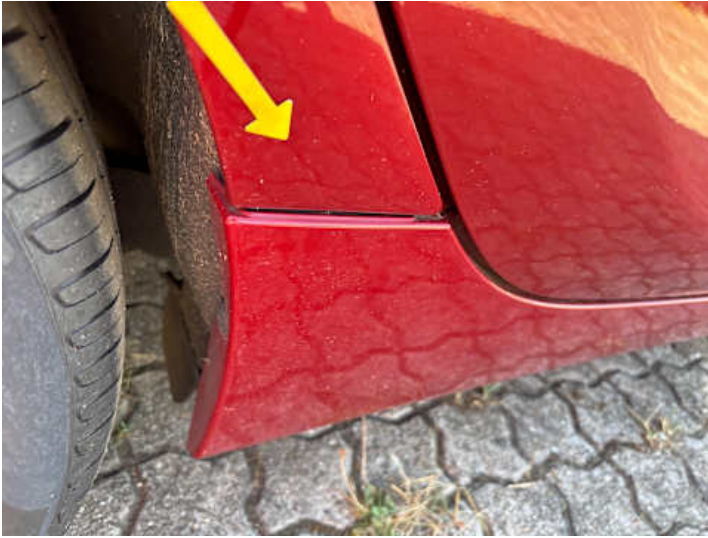
Schweller rechts (Spaltmaße ungenau)

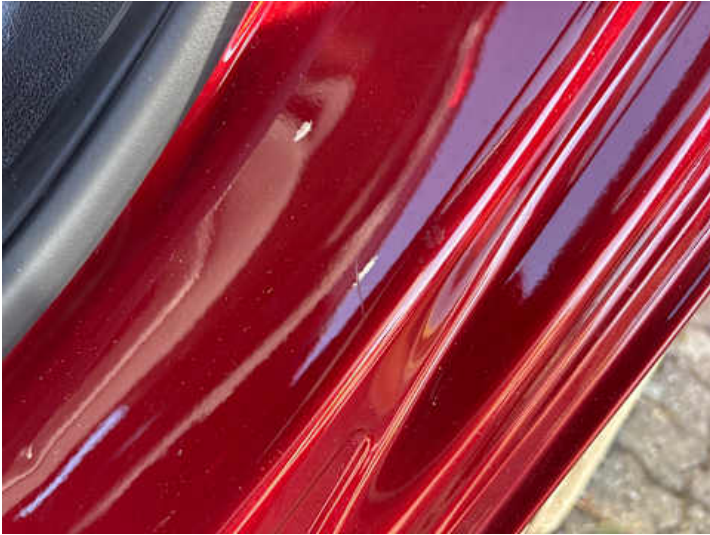
Innenraum (Kratzer)

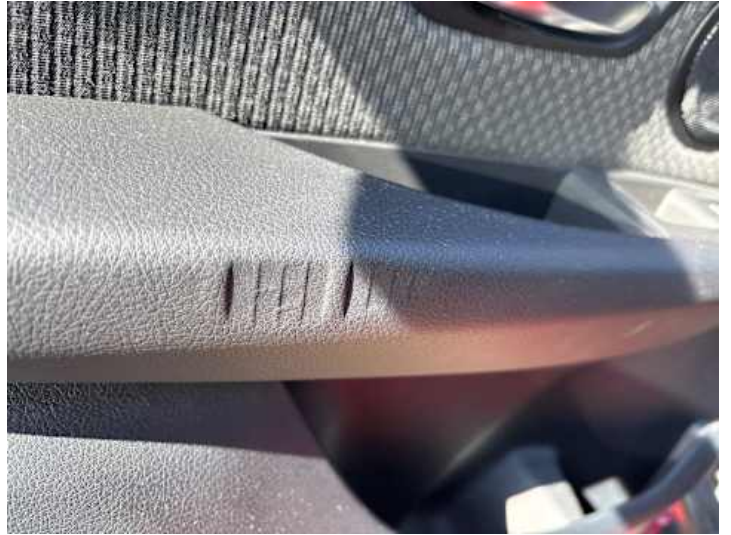
Innenraum (Diverse Schäden)
