## Opel Astra Innovation Start/Stop

EZ 03/2019 | Limousine | Diesel | Schaltgetriebe | 95.263km  
Besteuerung: Differenzbesteuert (§25a UStG)  
Fahrzeugstandort: 92\*\*\*  
Fahrzeug aufgenommen am: 29.07.2026

### Fahrzeugdaten

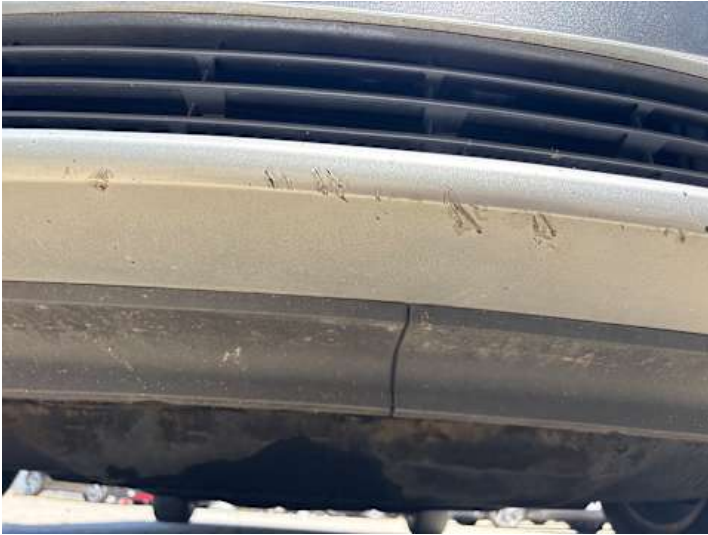
Stoßstange vorne (Kratzer)

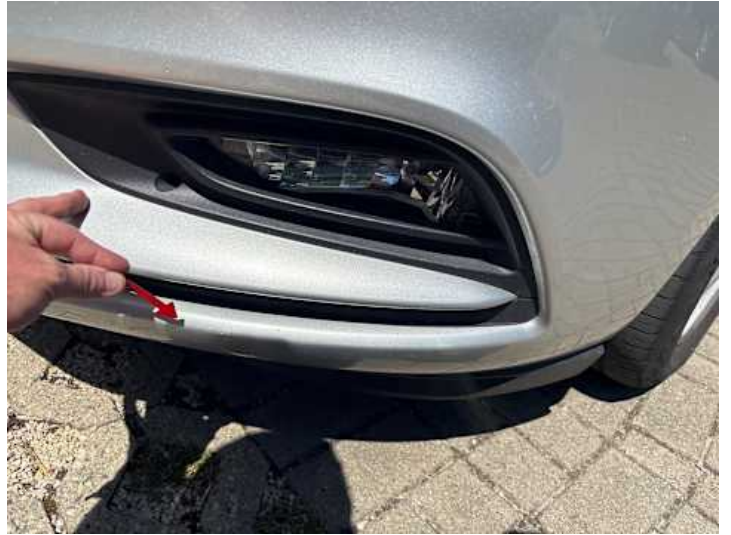
Stoßstange vorne (Kratzer, Lackschaden, Unsachgemäß instand gesetzt)

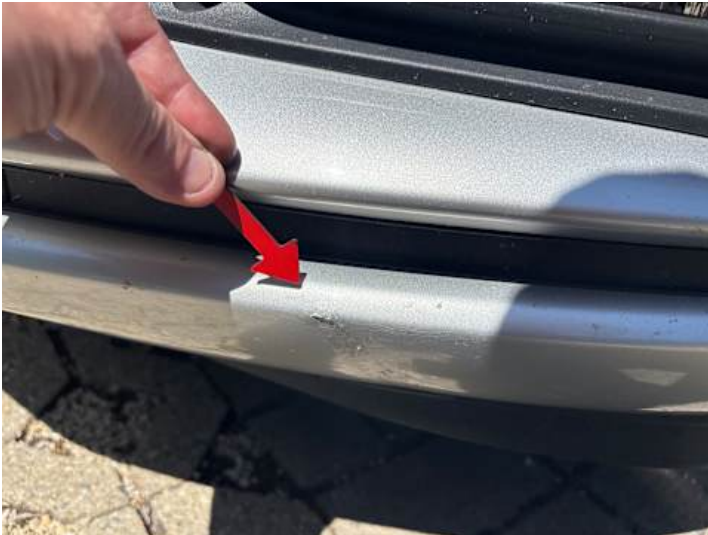
Stoßstange vorne (Kratzer, Lackschaden, Unsachgemäß instand gesetzt)

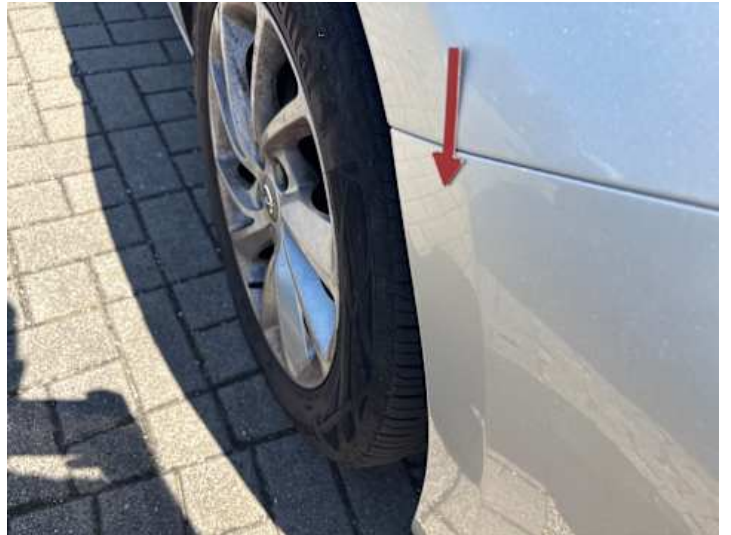
Stoßstange vorne (Verformung)

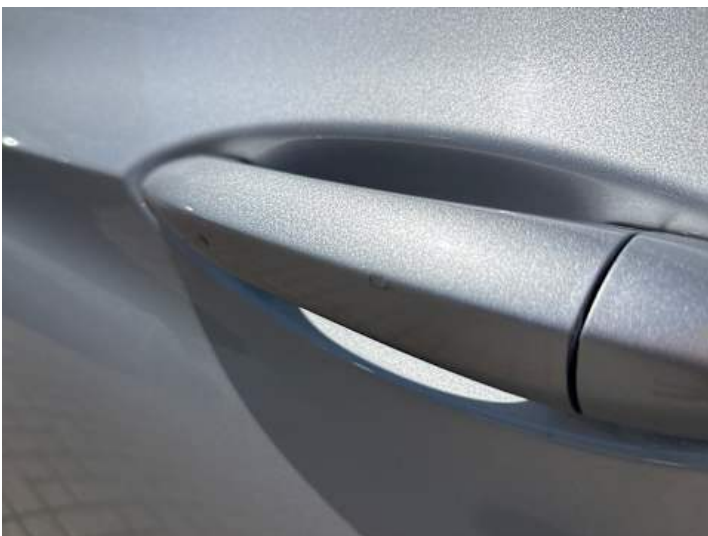
Fahrtür (Kratzer)

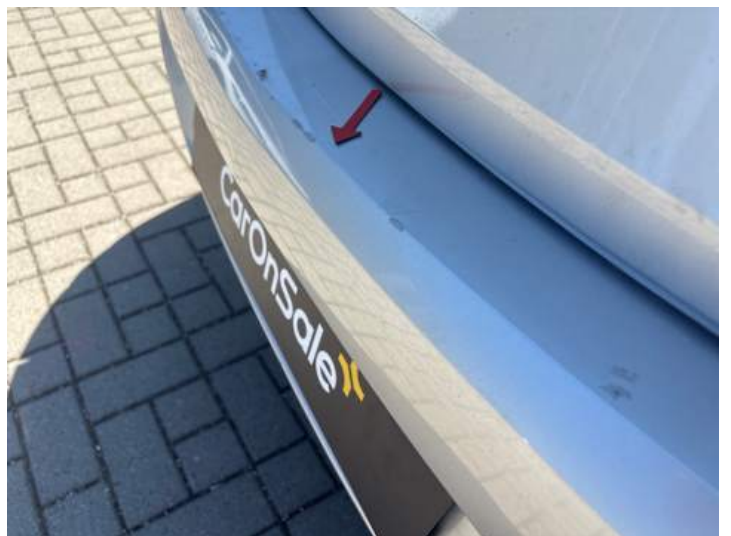
Stoßstange hinten (Kratzer, Lackschaden, Unsachgemäß instand gesetzt)

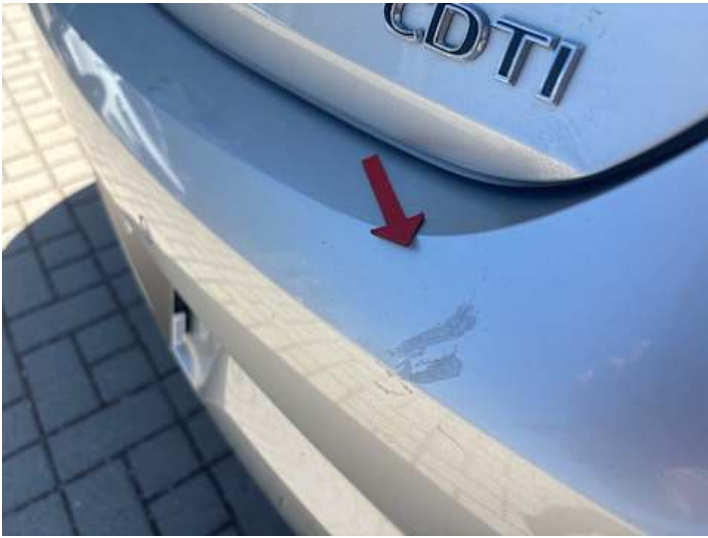
Stoßstange hinten (Kratzer, Lackschaden, Unsachgemäß instand gesetzt)

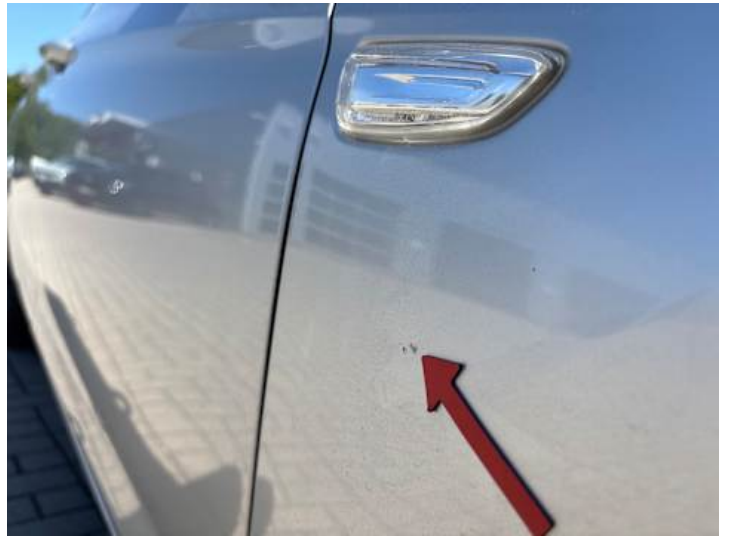
Kotflügel vorne rechts (Steinschlag, Unsachgemäß instand gesetzt)

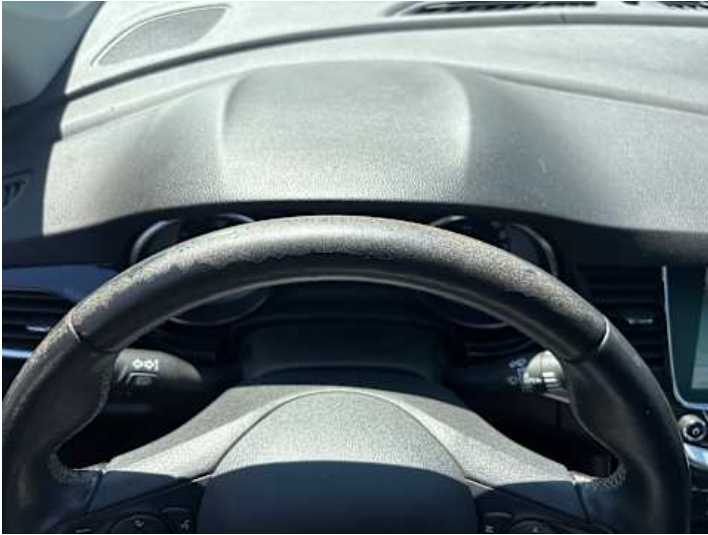
Innenraum (Verschleiß)

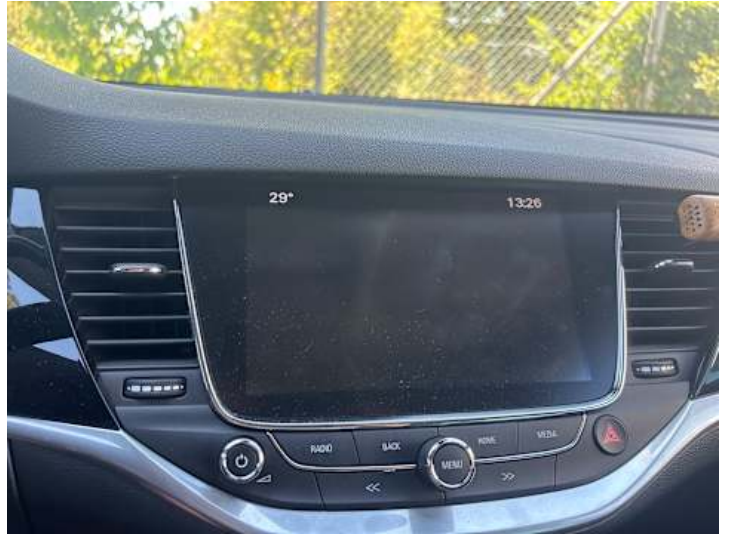
Innenraum (Ohne Funktion)

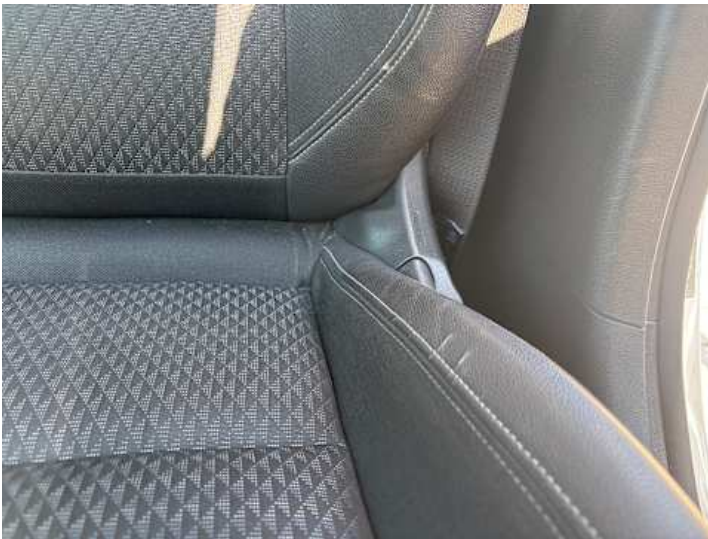
Innenraum (Riss/Bruch)
