## Ford Transit FT 260 K LKW

EZ 03/2011 | Kastenwagen | Diesel | Schaltgetriebe | 258.897km  
Besteuerung: Regelbesteuert (Deutschland)  
Fahrzeugstandort: 99\*\*\*  
Fahrzeug aufgenommen am: 24.08.2026

# Hinweise zum Zustandsbericht

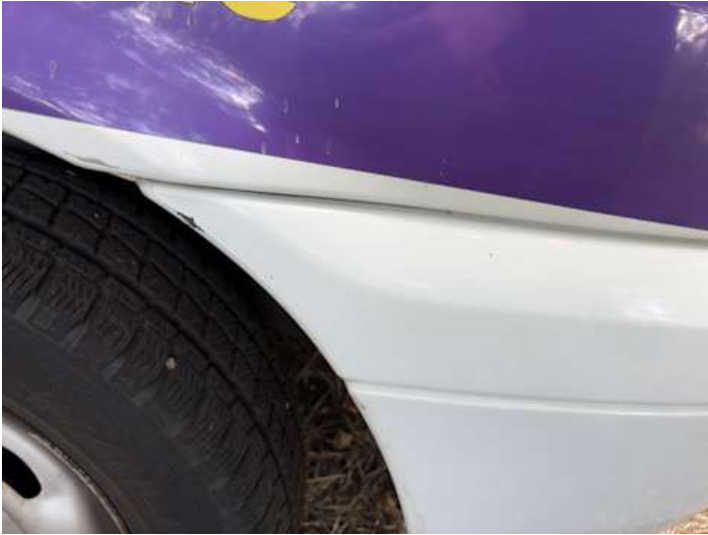
Stoßstange vorne (Lackschaden)

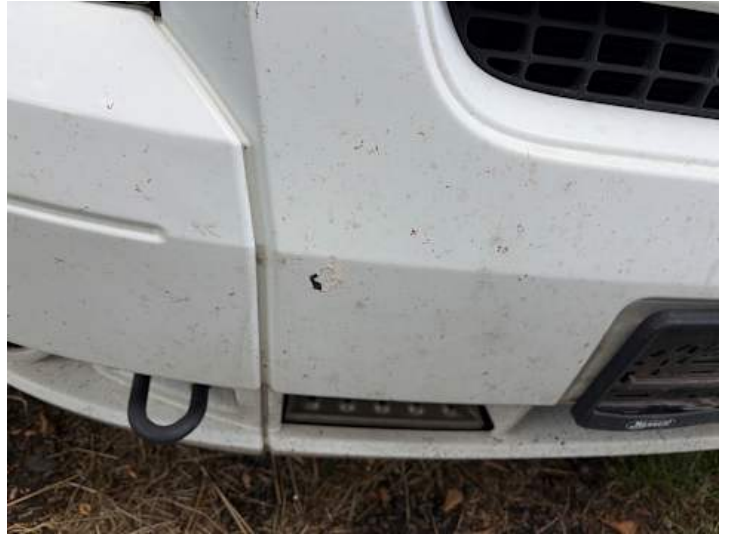
Stoßstange vorne (Lackschaden)

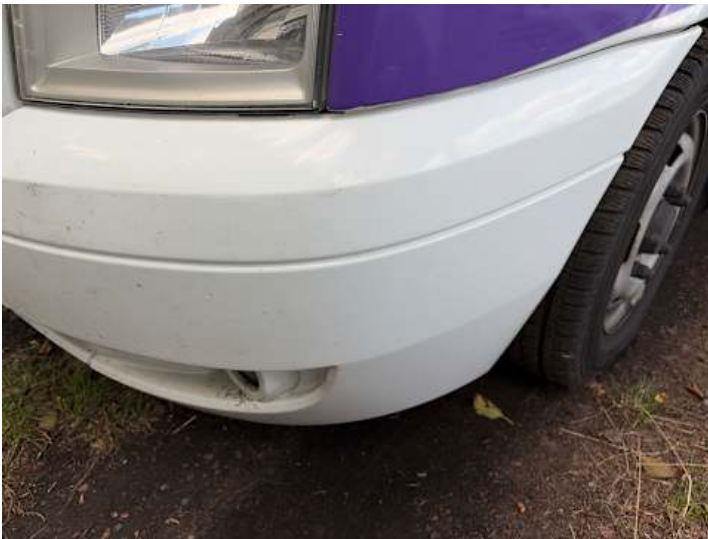
Stoßstange vorne (Lackschaden)

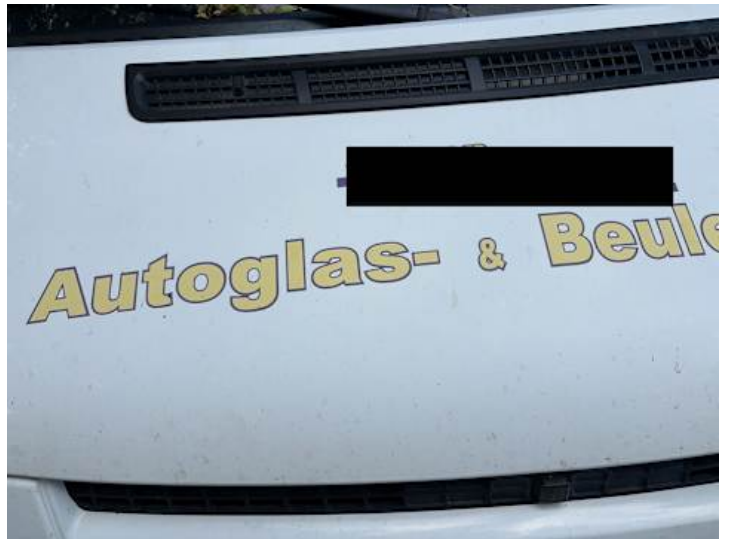
Motorhaube (Steinschlag)

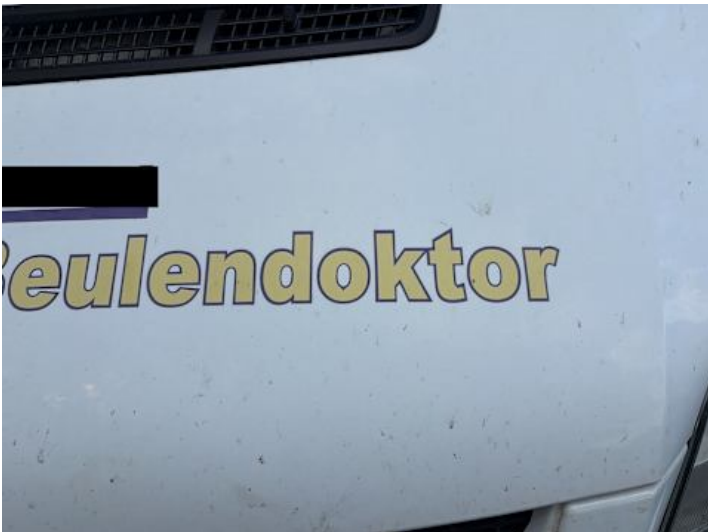
Motorhaube (Steinschlag)

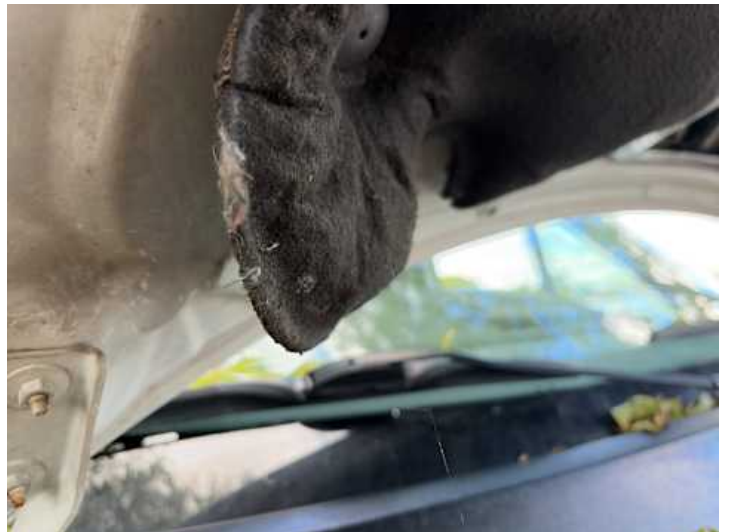
Motorhaube (Riss/Bruch)

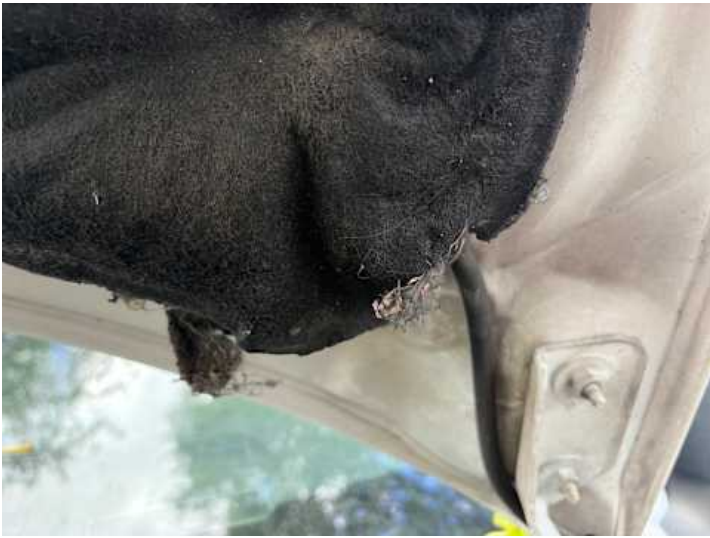
Motorhaube (Riss/Bruch)

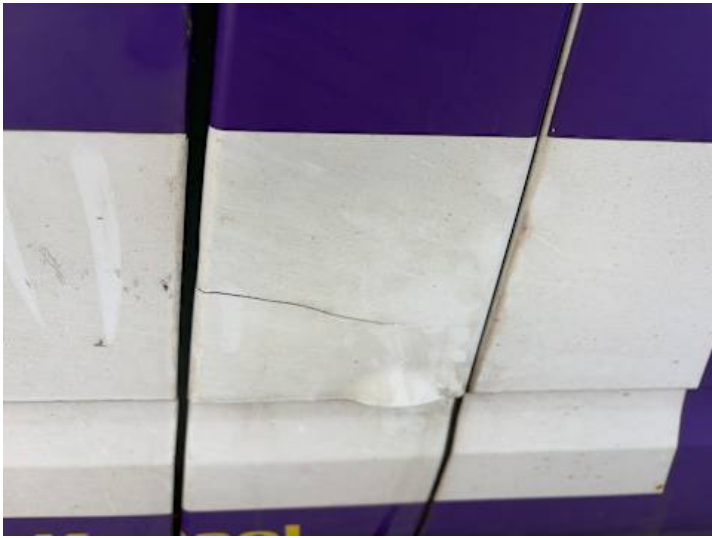
Fahrtür (Riss/Bruch)

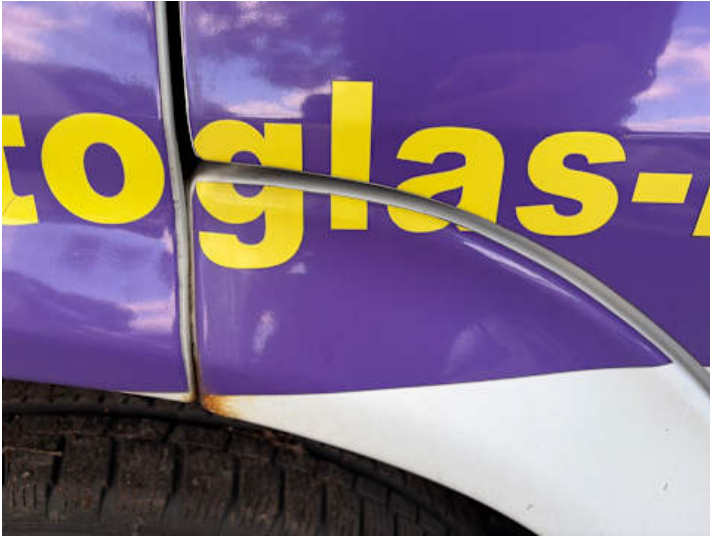
Fahrtür (Rost, Lackschaden)

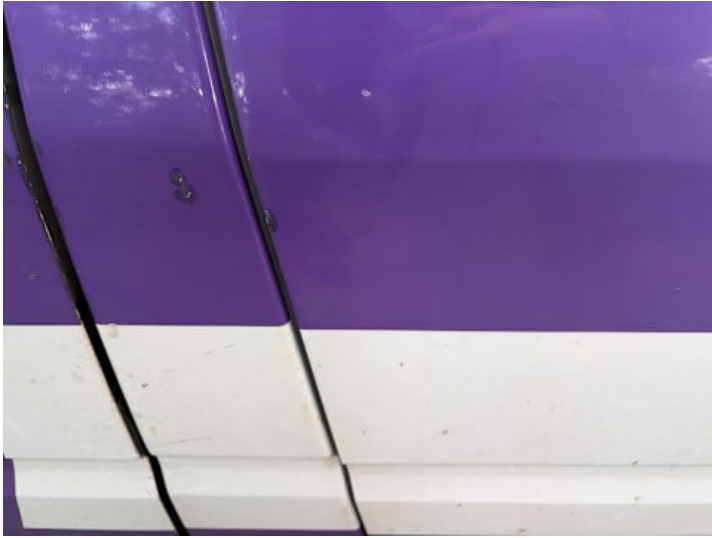
Beifahrtür (Rost, Lackschaden)

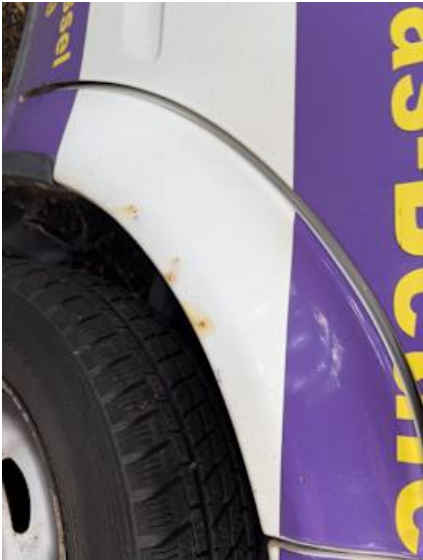
Beifahrtür (Rost, Lackschaden)

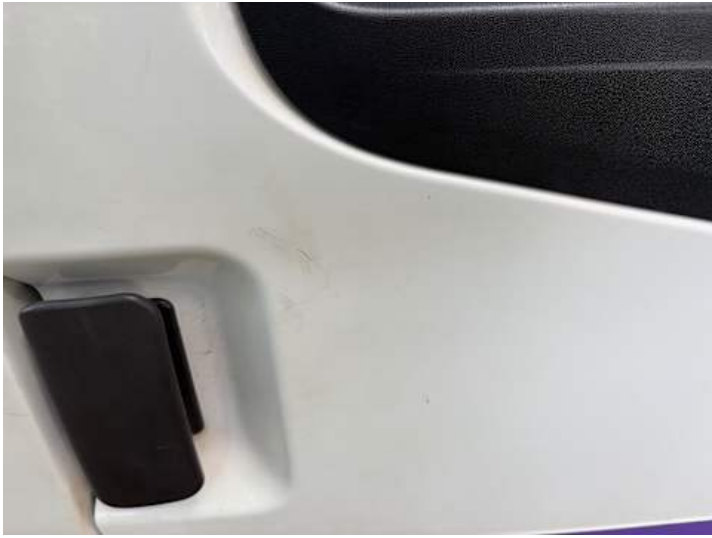
Beifahrtür (Kratzer)

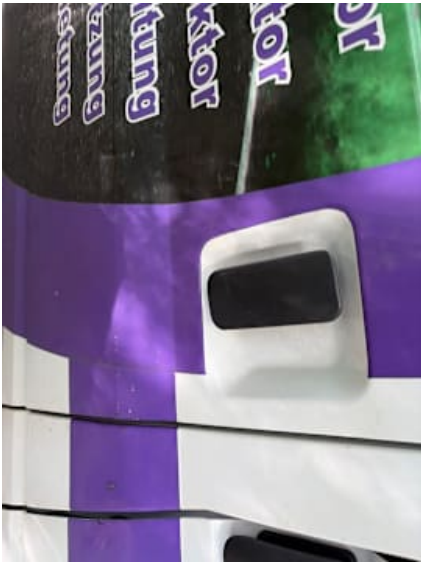
Türe hinten rechts (Kratzer, Lackschaden)

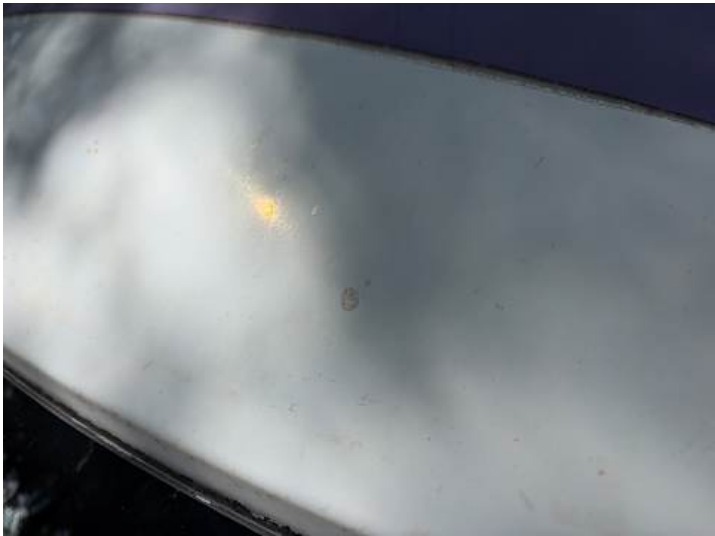
Dach (Rost)

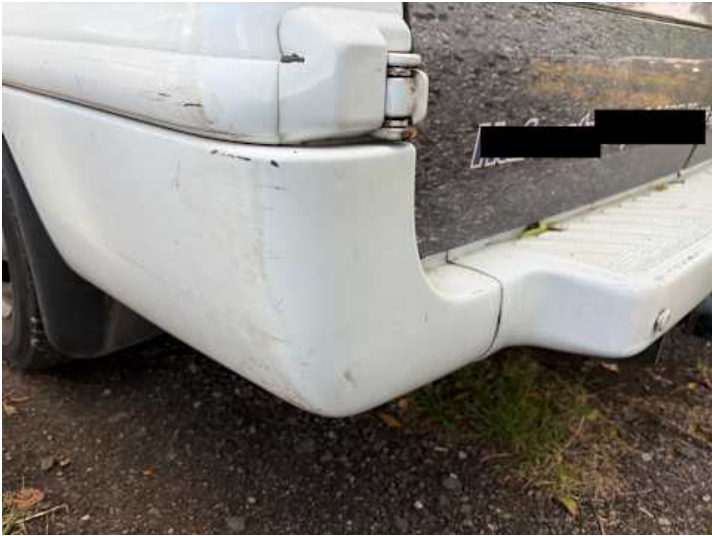
Stoßstange hinten (Kratzer, Lackschaden, Verformung)

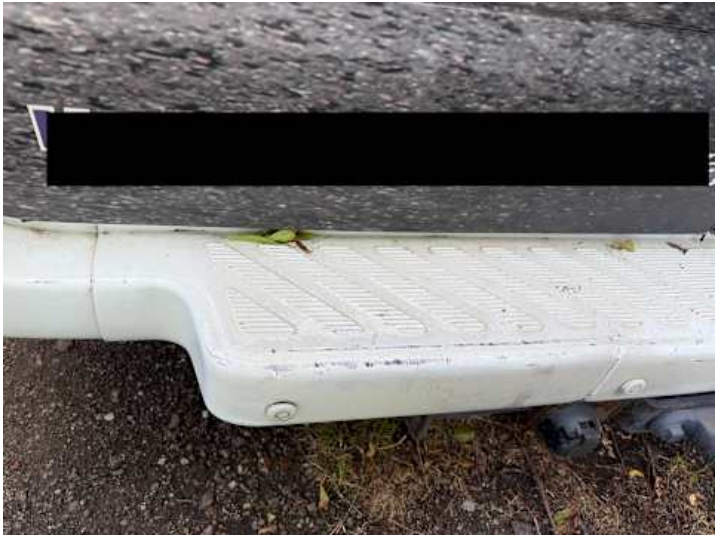
Stoßstange hinten (Kratzer, Lackschaden, Verformung)

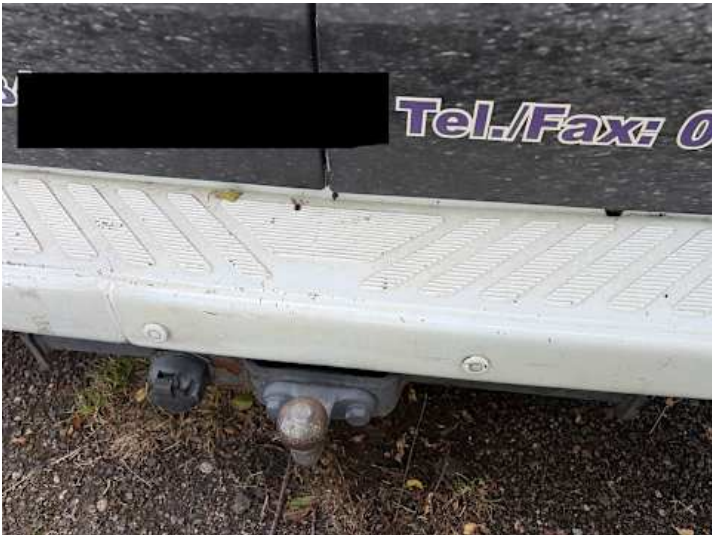
Stoßstange hinten (Kratzer, Lackschaden, Verformung)

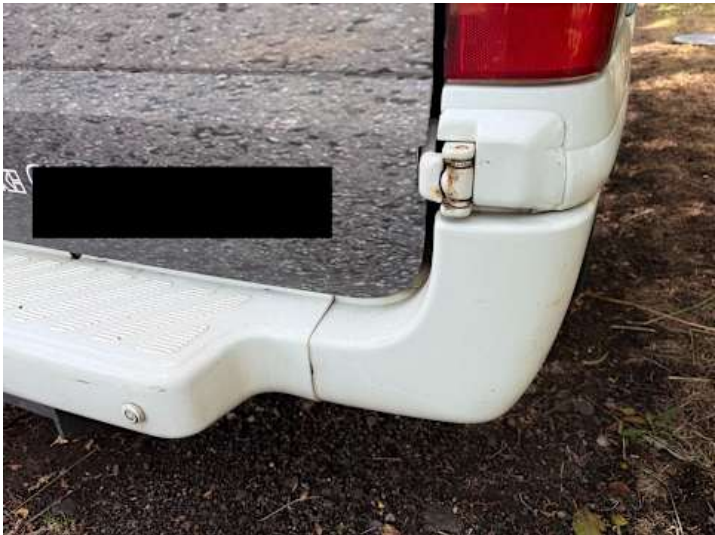
Stoßstange hinten (Kratzer, Lackschaden, Verformung)

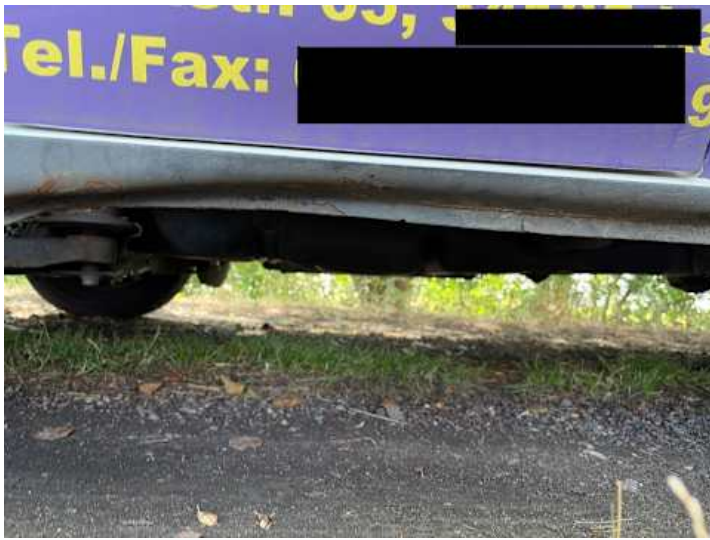
Schweller links (Verformung, Rost)

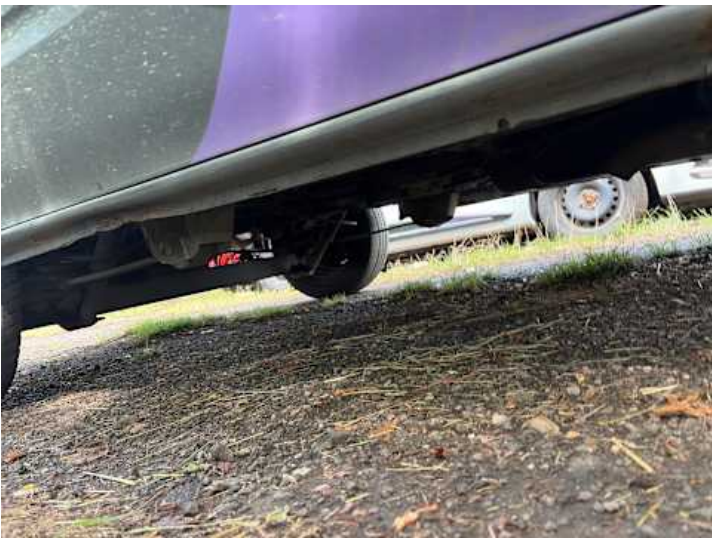
Schweller rechts (Verformung)

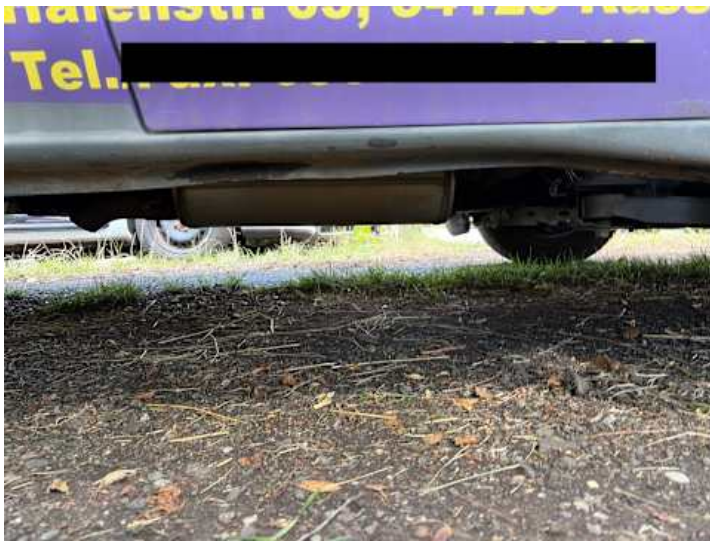
Schweller rechts (Verformung)

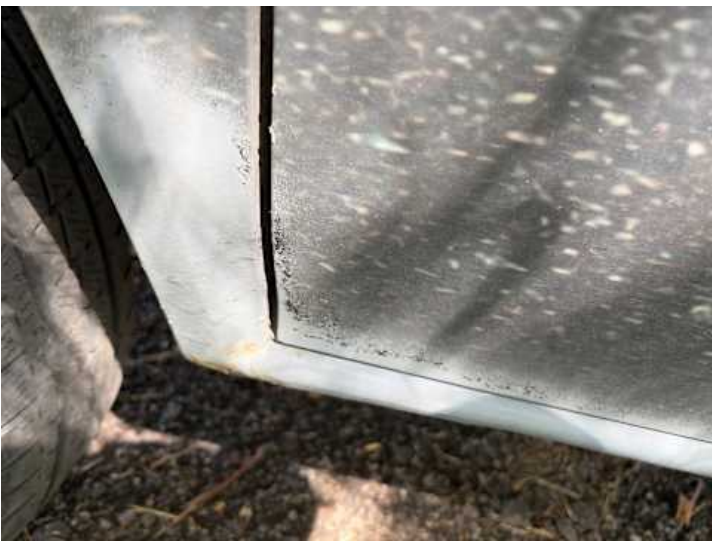
Schweller rechts (Rost)

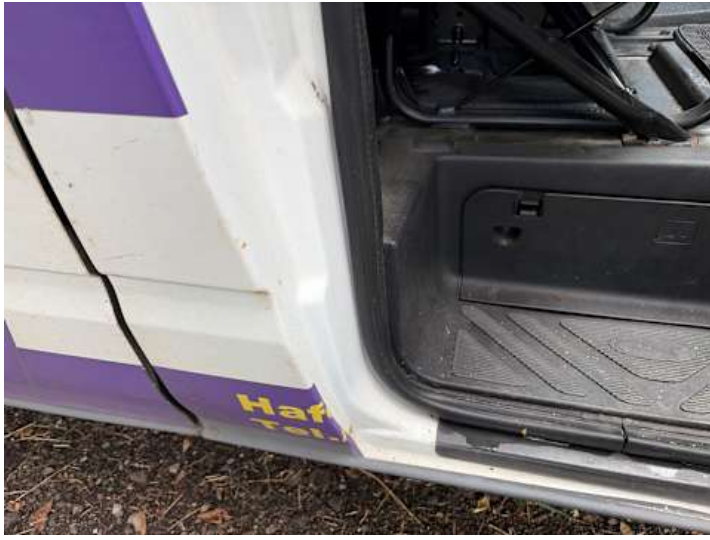
Schweller rechts (Rost)

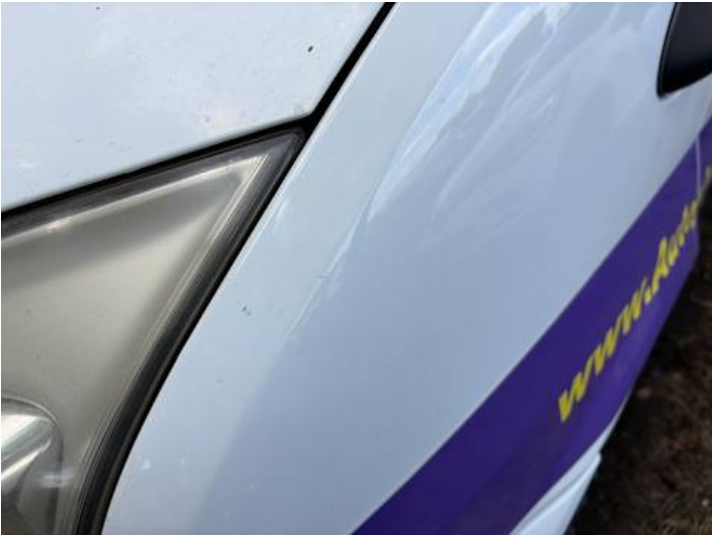
| Fahrzeugteil | Lackschichtdicke (in µm) | Fahrzeugteil | Lackschichtdicke (in µm) |
|---|---|---|---|
| Kotflügel vorne links | 120 | Kotflügel vorne rechts | 80 |

Kotflügel vorne links (Steinschlag, Lackschaden)

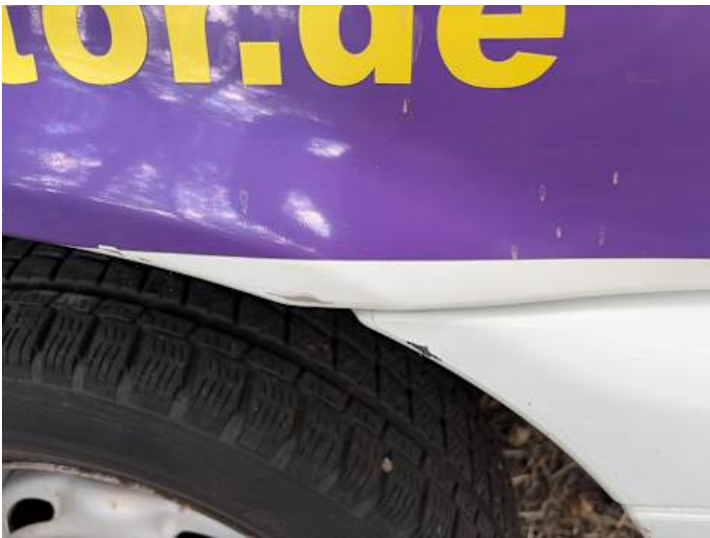
Kotflügel vorne rechts (Verformung, Lackschaden)

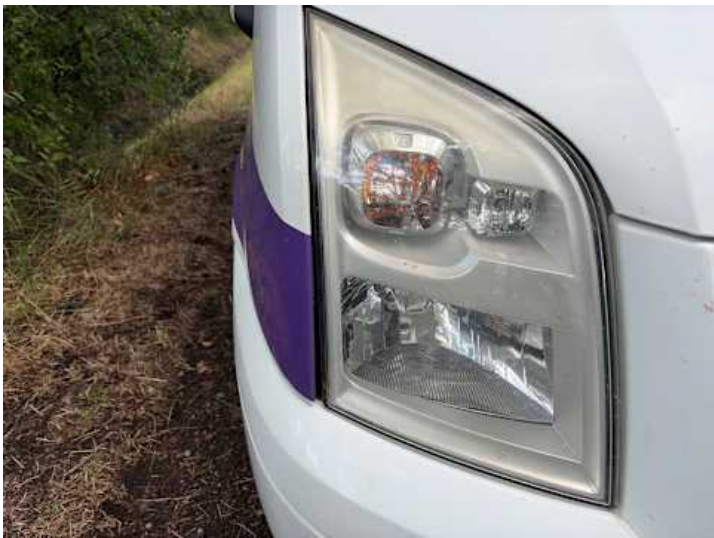
Kotflügel vorne rechts (Spaltmaße ungenau)

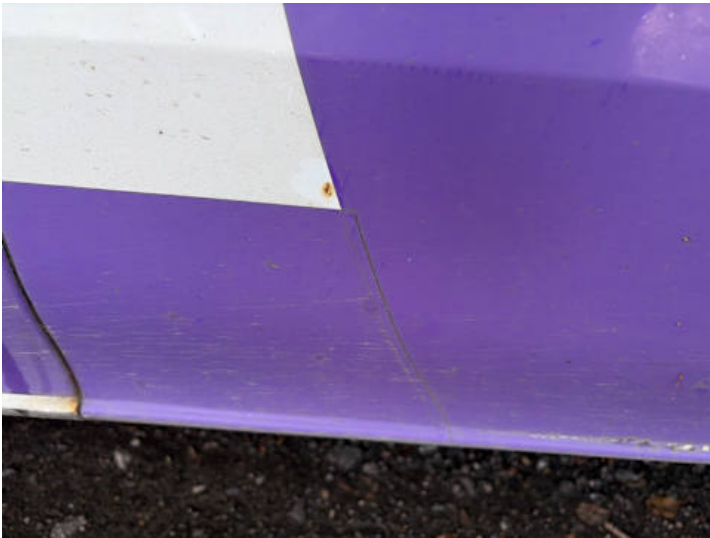
| Fahrzeugteil | Lackschichtdicke (in µm) | Fahrzeugteil | Lackschichtdicke (in µm) |
|---|---|---|---|
| Seitenteil hinten links | 220 | Seitenteil hinten rechts | 220 |

Seitenteil hinten links (Rost)

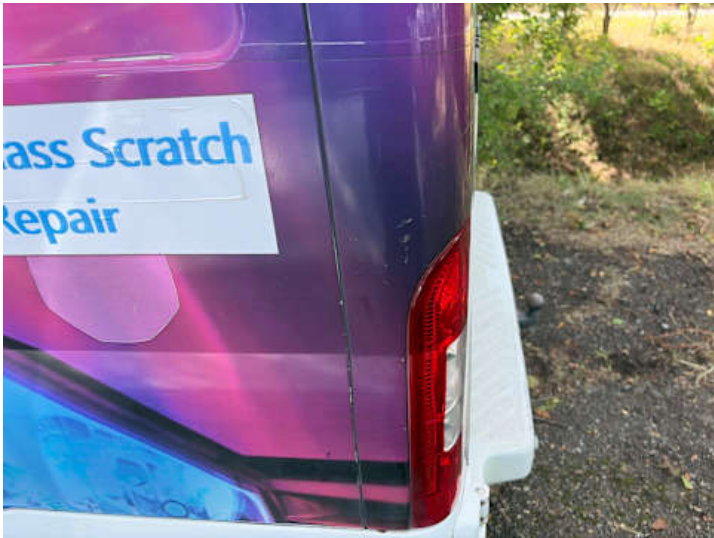
Seitenteil hinten links (Lackschaden)

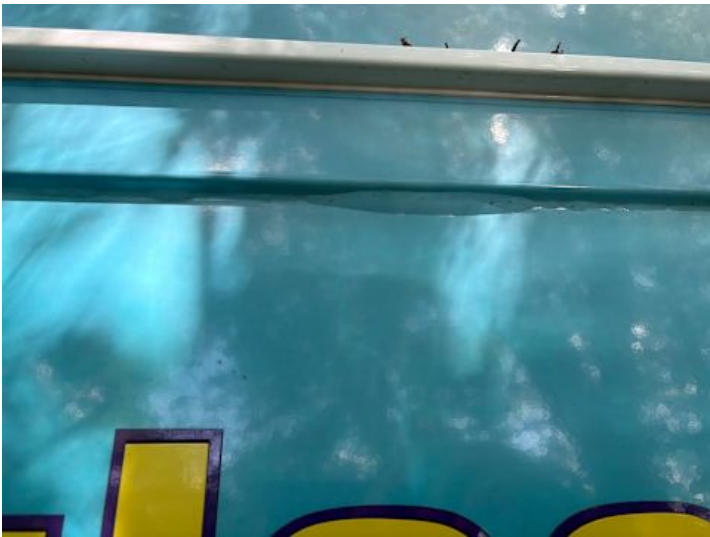
Seitenteil hinten rechts (Lackschaden)

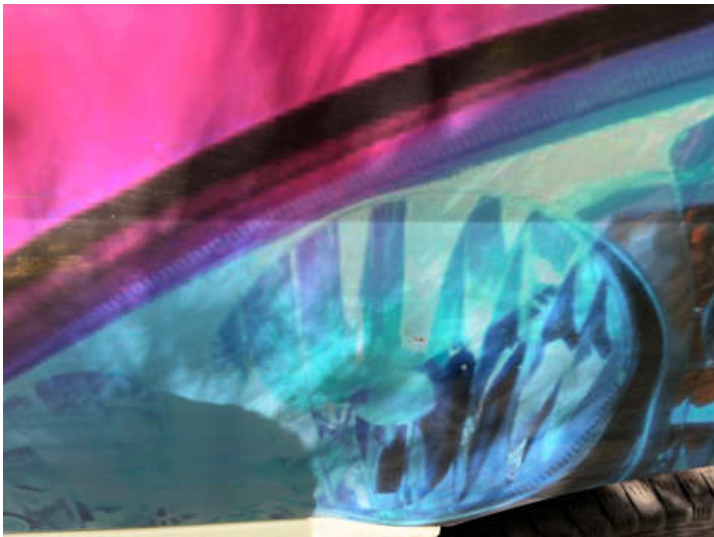
Seitenteil hinten rechts (Lackschaden)

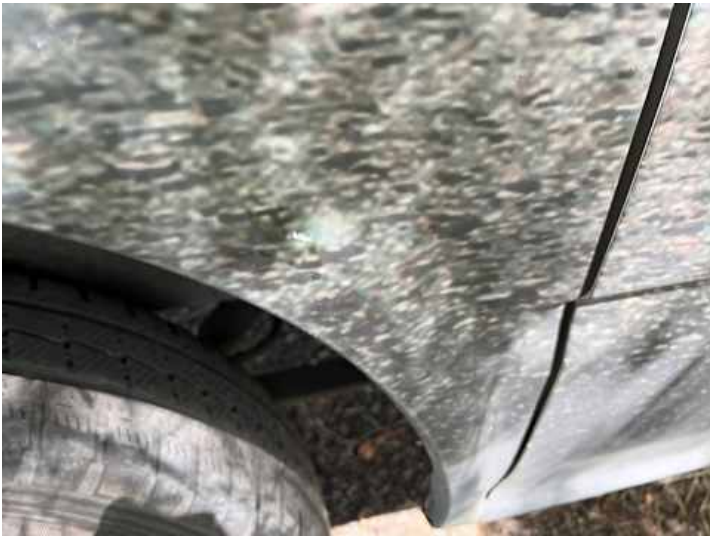
Seitenteil hinten rechts (Lackschaden)

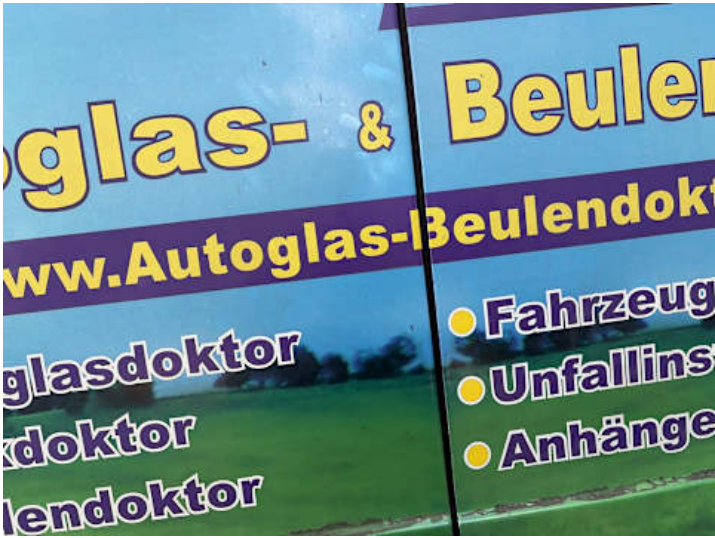
| Fahrzeugteil | Lackschichtdicke (in µm) | Fahrzeugteil | Lackschichtdicke (in µm) |
|---|---|---|---|
| Motorhaube | 128 | Heckklappe | 200 |

Heckklappe (Lackschaden, Kratzer)

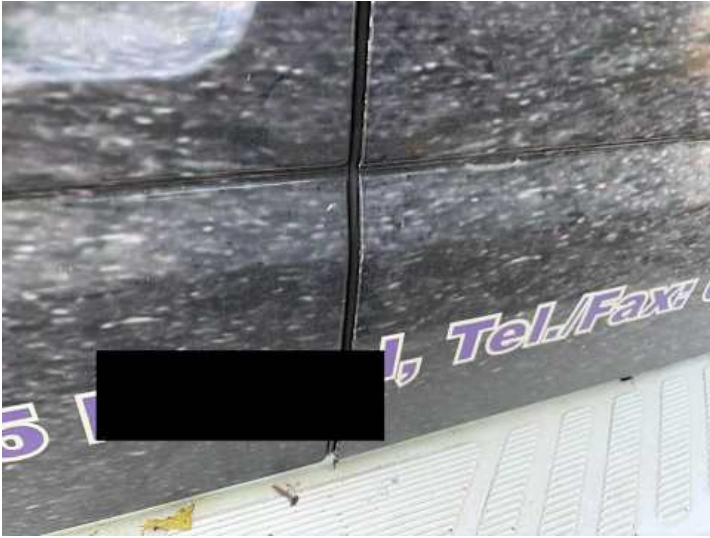
Heckklappe (Lackschaden, Kratzer)

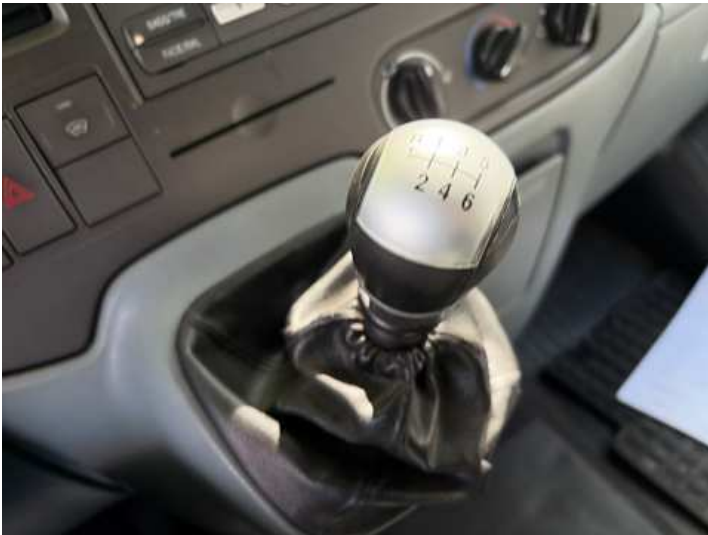
Innenraum (Riss/Bruch)

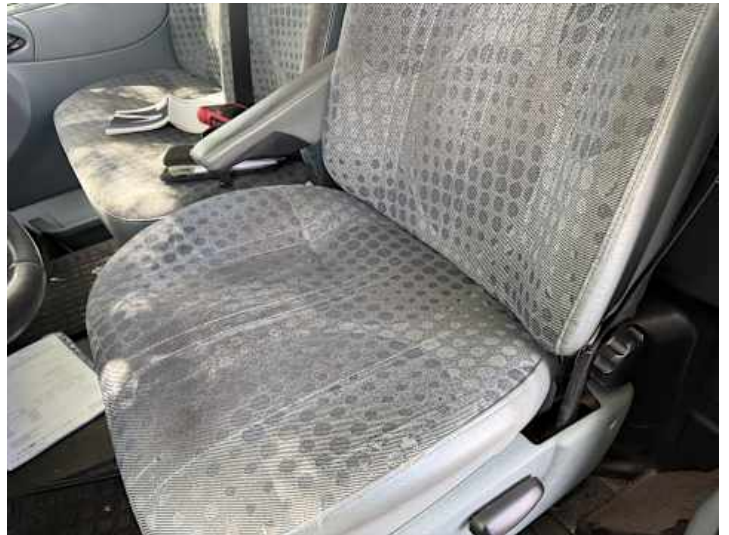
Innenraum (Verschleiß, Riss/Bruch, Verschmutzung)

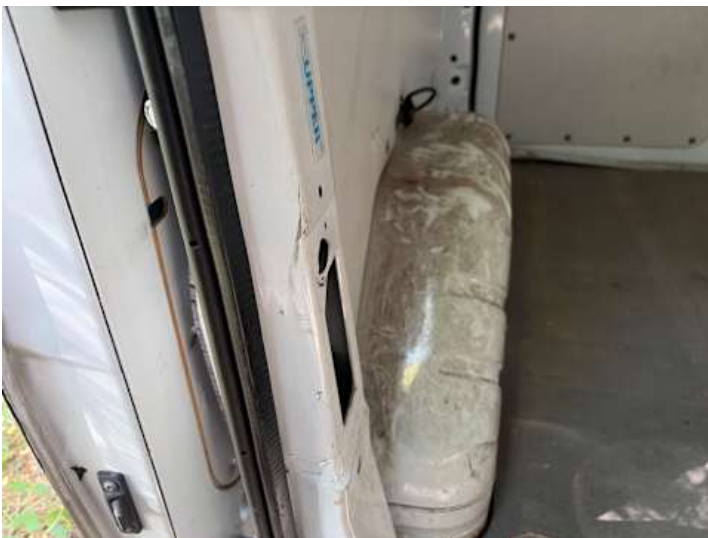
Innenraum (Kratzer)

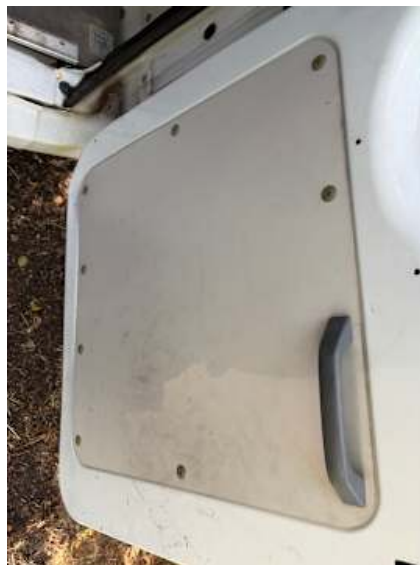
Innenraum (Kratzer)

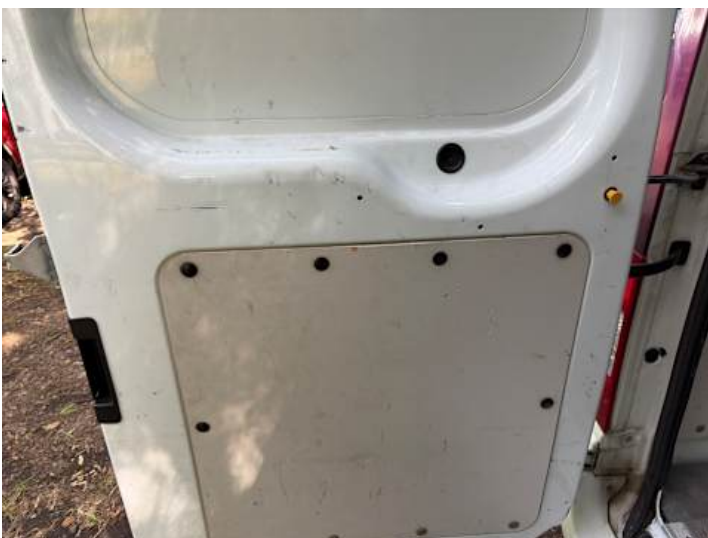
Innenraum (Kratzer)

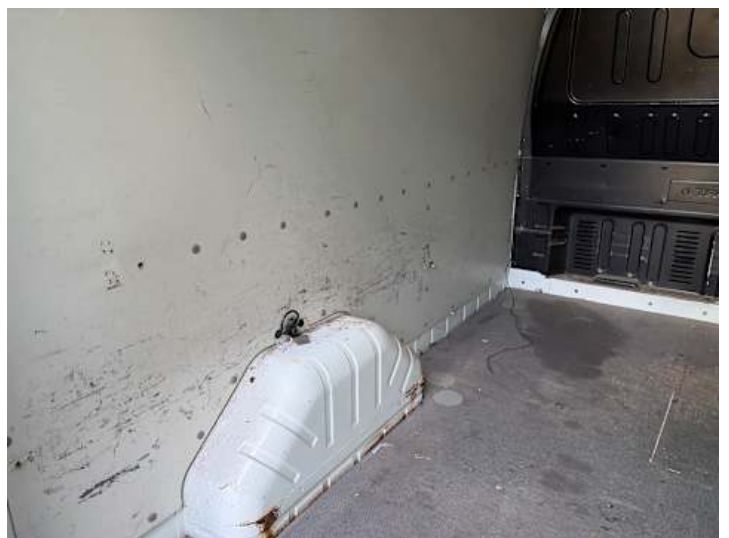
Innenraum (Kratzer)

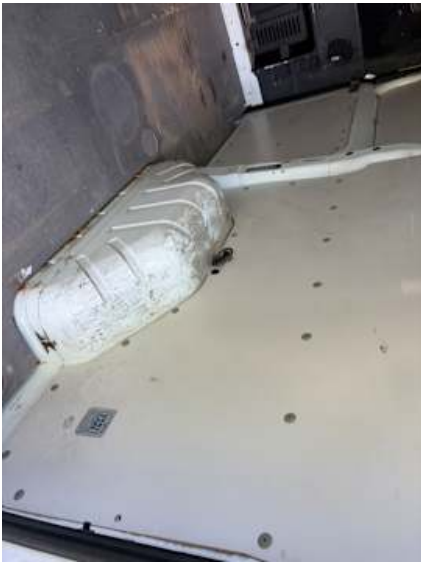
Innenraum (Kratzer)

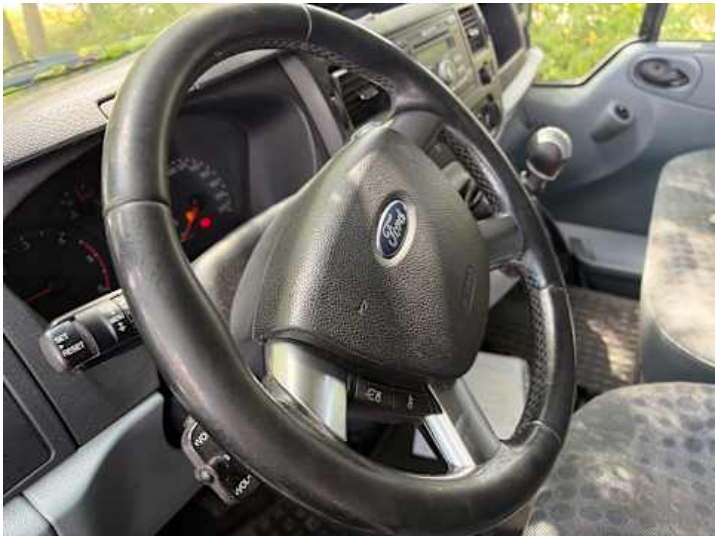
Innenraum (Verschleiß)
