## Kia Ceed Cool Surf&Drive

EZ 06/2011 | Kleinwagen | Benzin | Schaltgetriebe | 192.641km

Fahrzeug aufgenommen am: 07.08.2026

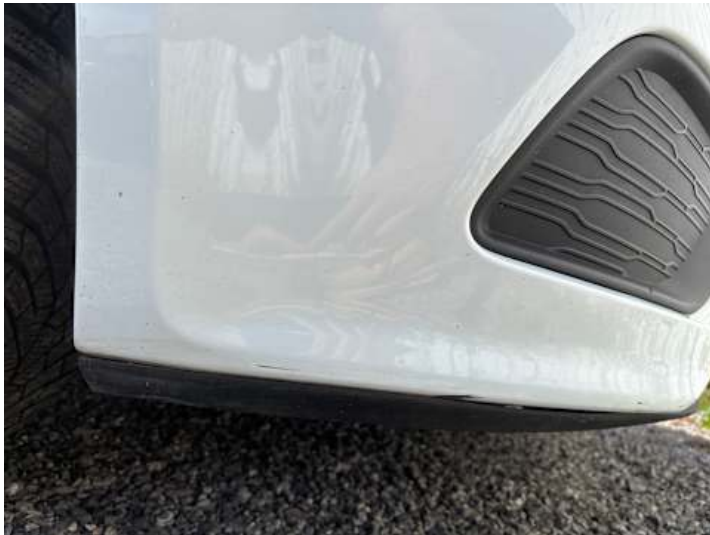
Stoßstange vorne (Kratzer)

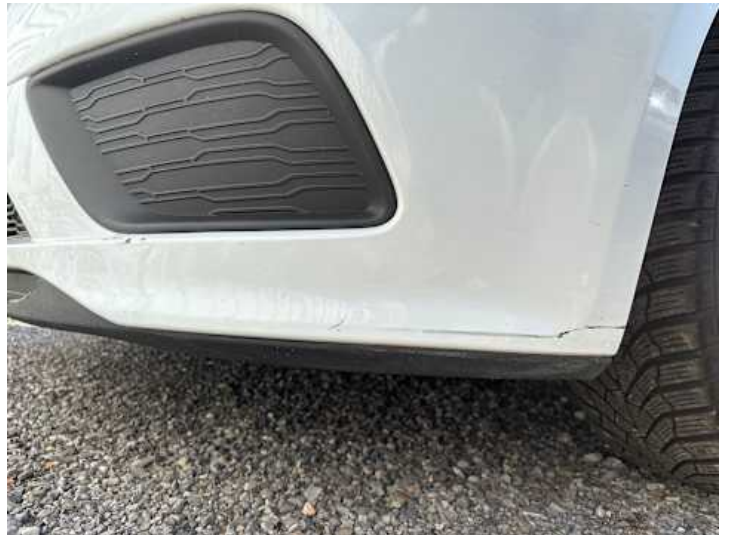
Stoßstange vorne (Kratzer)

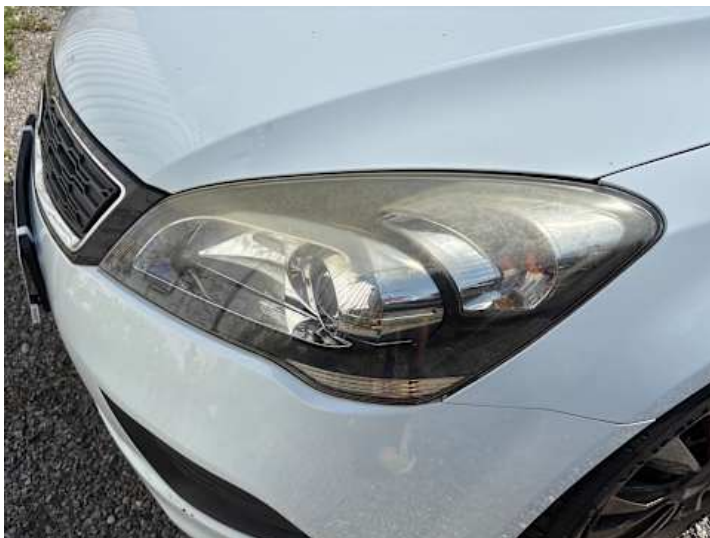
Scheinwerfer (links) (Blind)

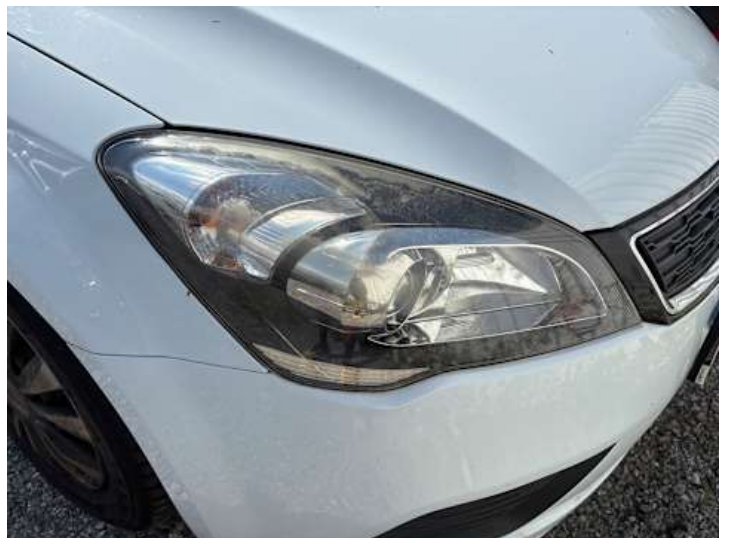
Scheinwerfer (rechts) (Blind)

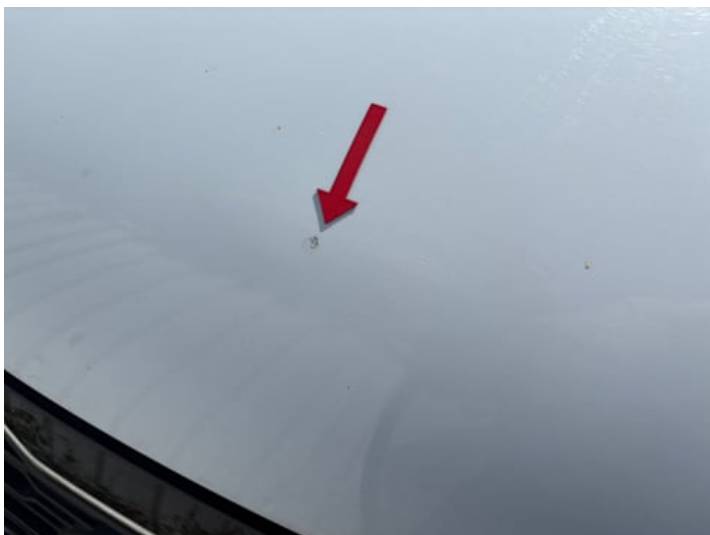
Motorhaube (Lackschaden, Steinschlag)

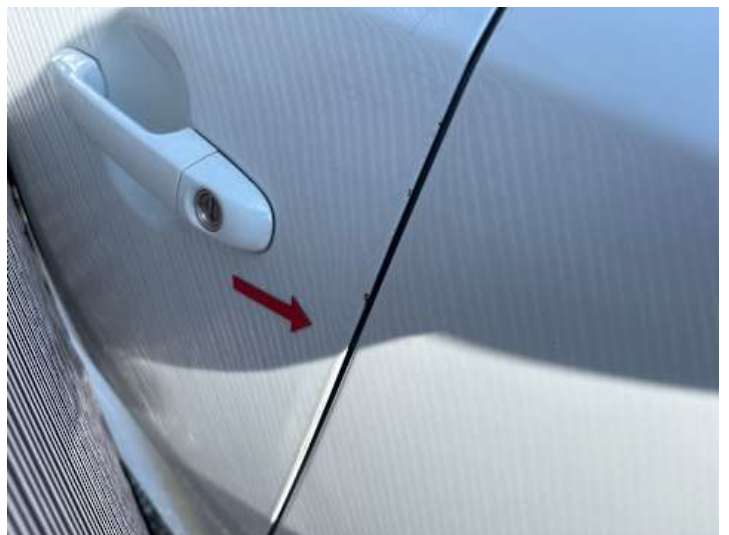
Fahrtür (Delle, Lackschaden)

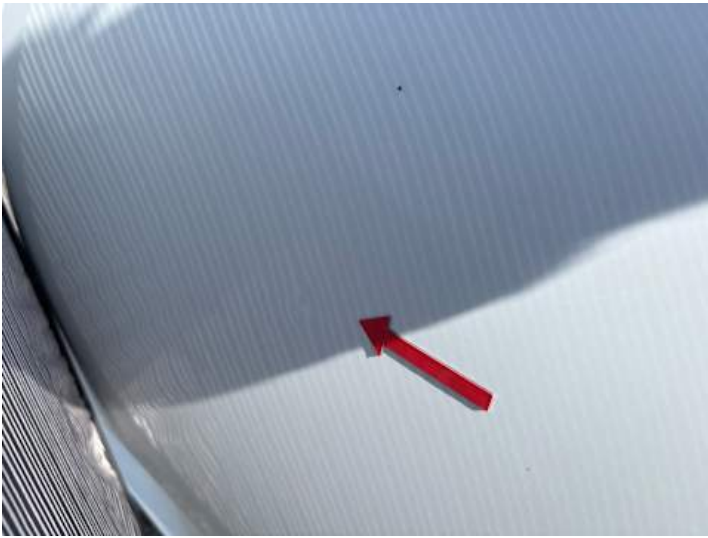
Fahrertür (Delle, Lackschaden)

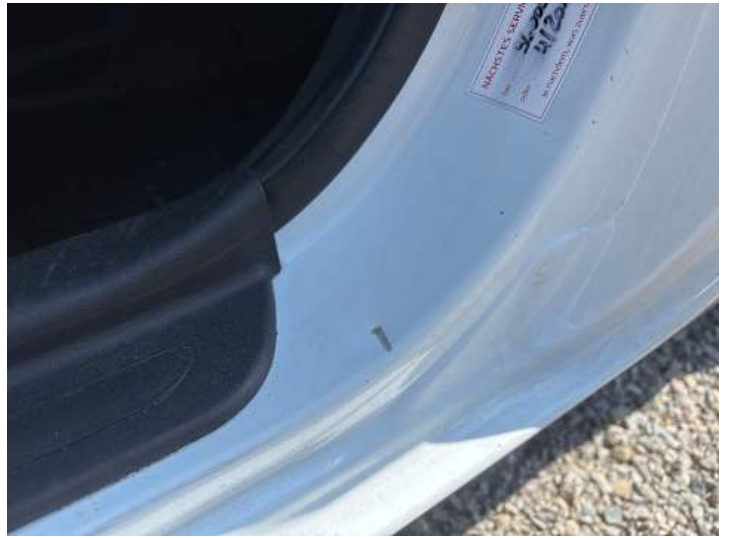
Fahrertür (Delle, Lackschaden)

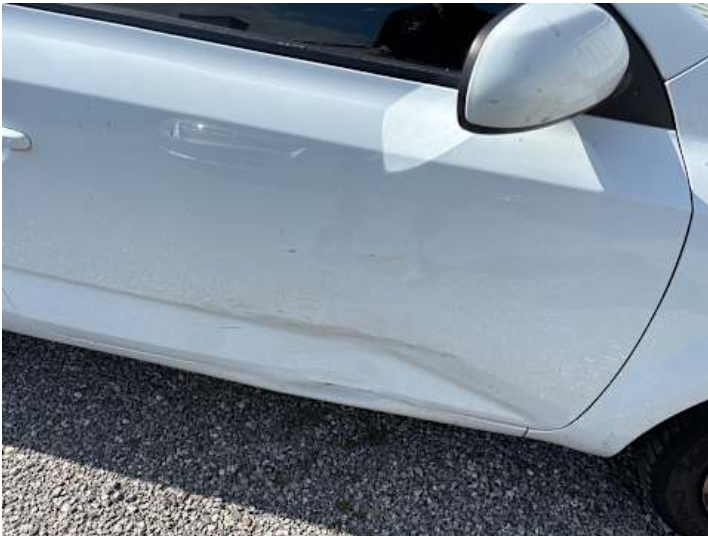
Beifahrertür (Verformung, Kratzer, Spaltmaße ungenau)

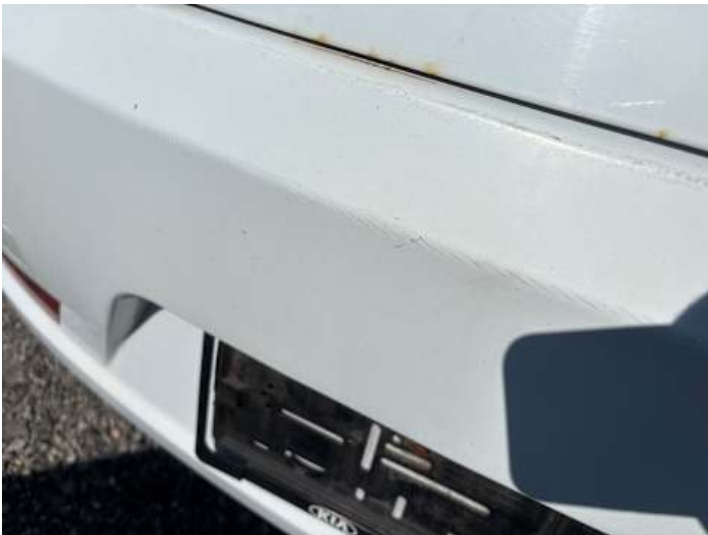
Stoßstange hinten (Kratzer)

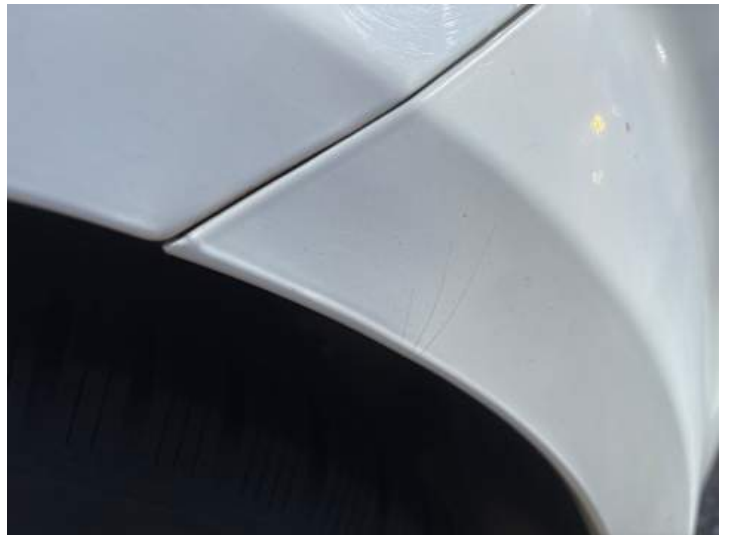
Stoßstange hinten (Riss/Bruch, Verformung)

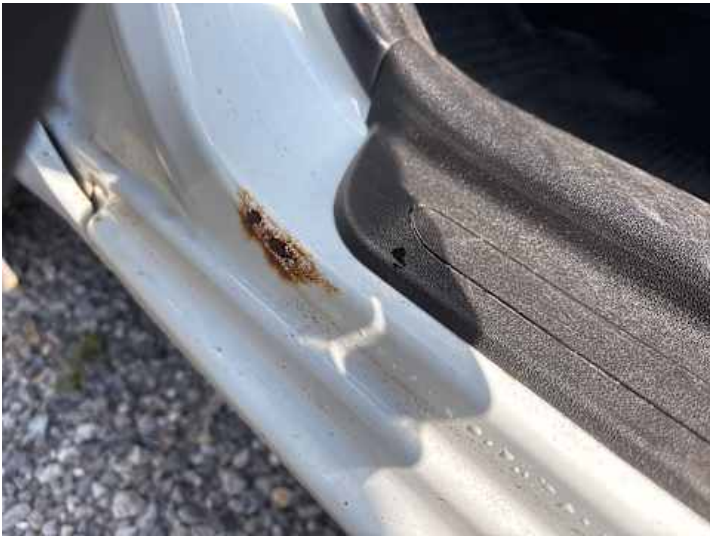
Schweller links (Rost)

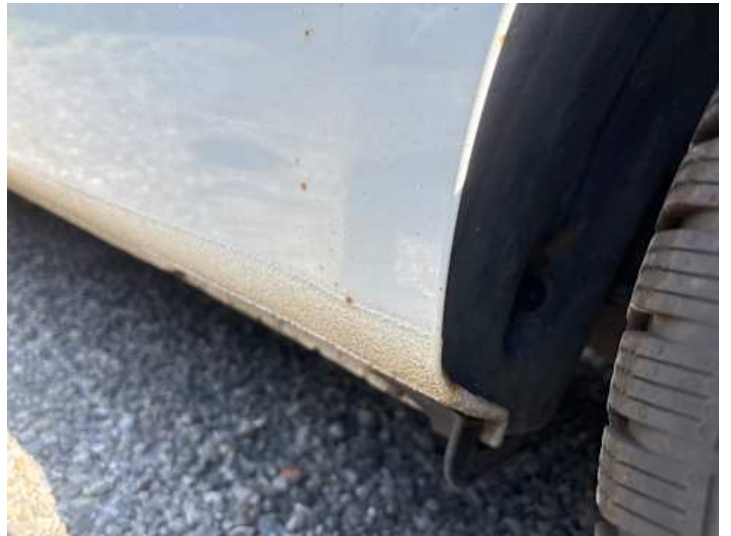
Schweller links (Rost)

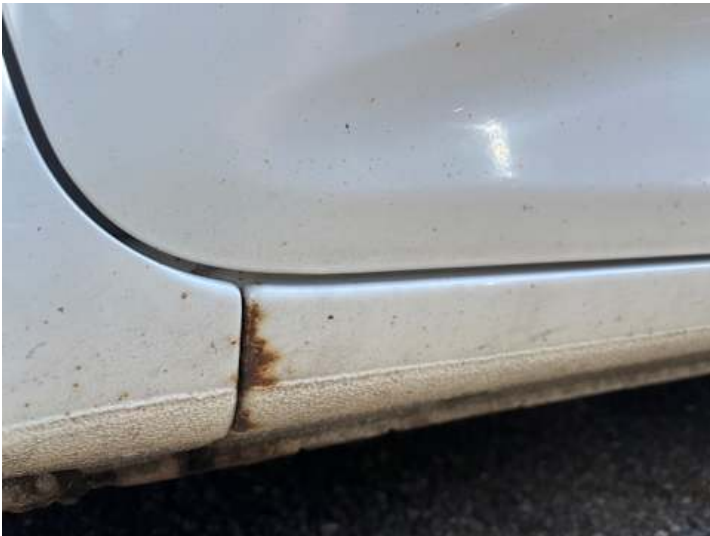
Schweller links (Rost)

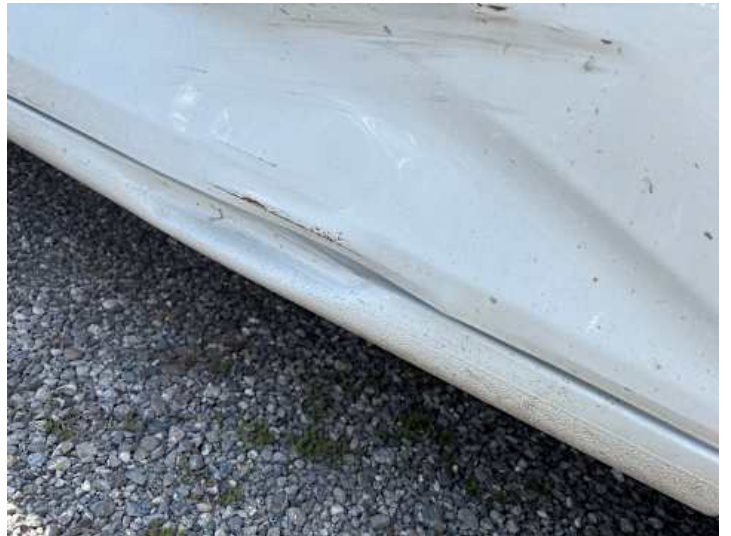
Schweller rechts (Verformung, Kratzer)

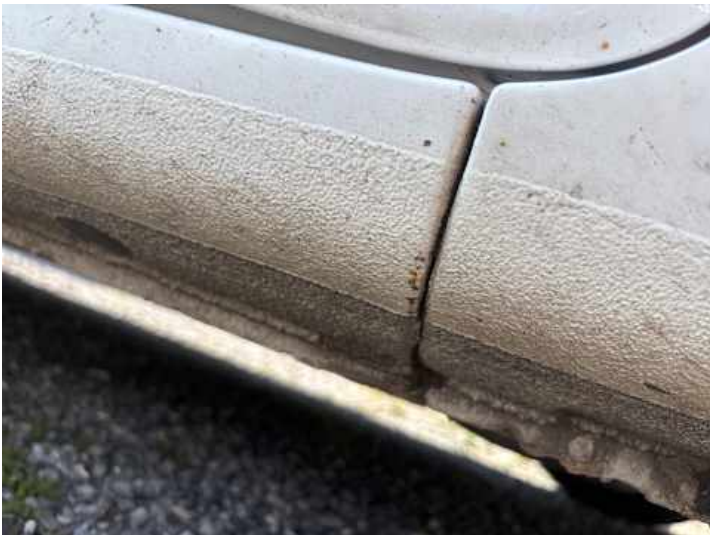
Schweller rechts (Rost)

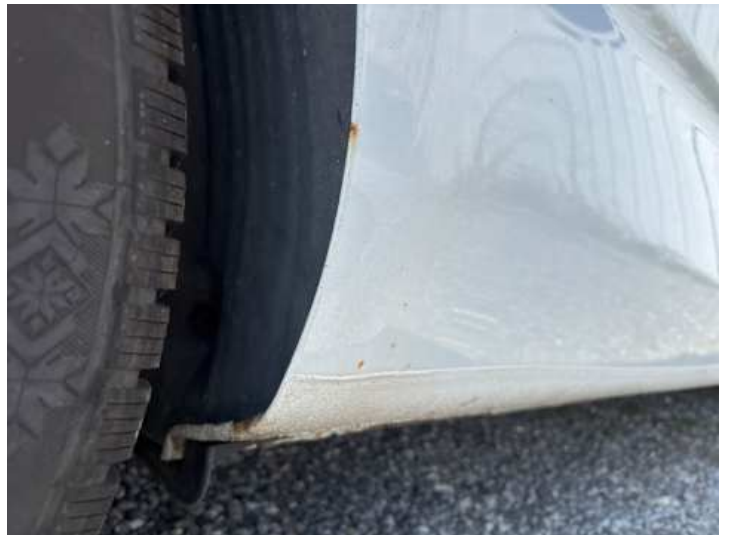
Schweller rechts (Rost)

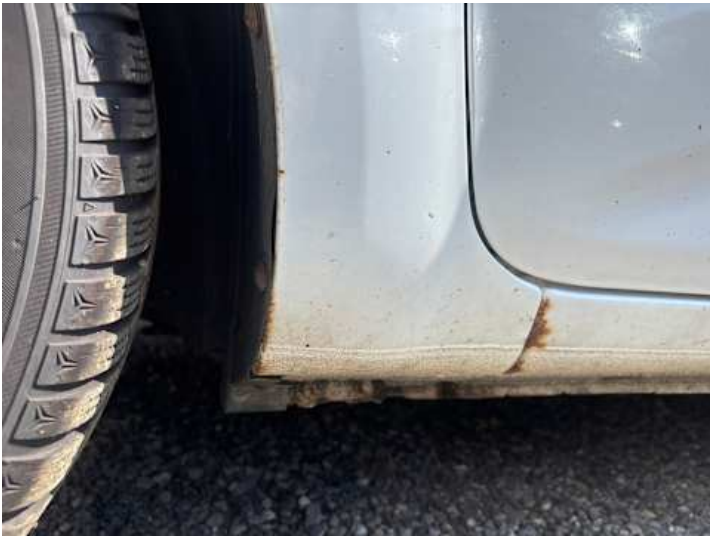
Kotflügel vorne links (Rost)

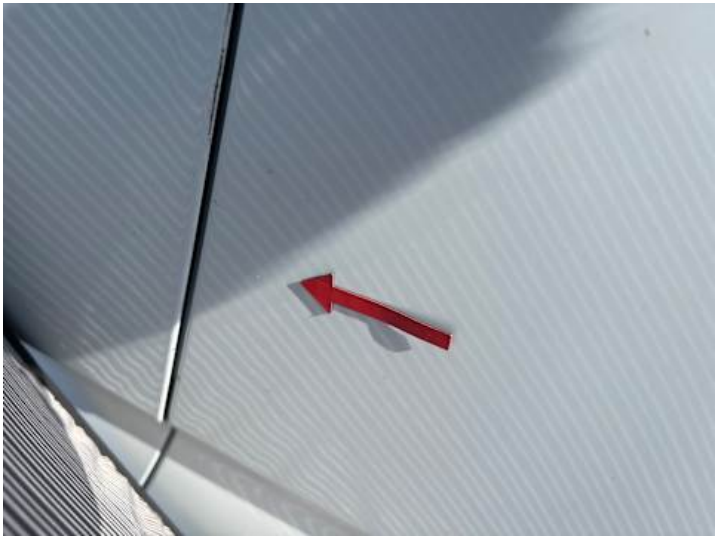
Seitenteil hinten links (Delle)

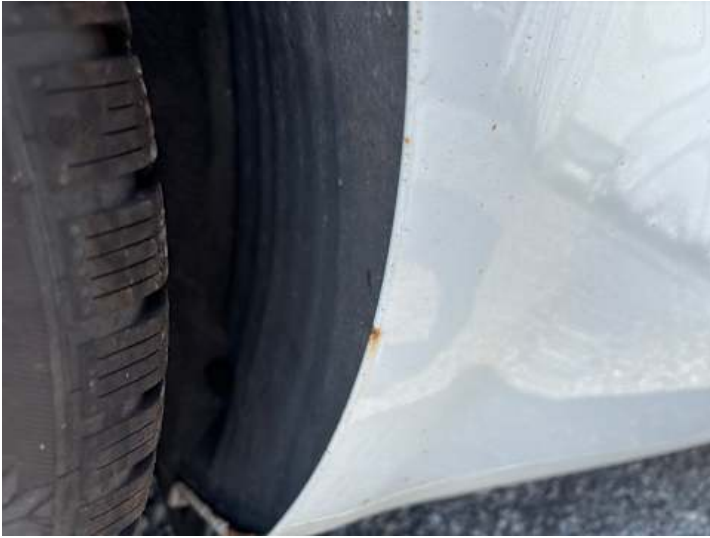
Seitenteil hinten rechts (Rost)

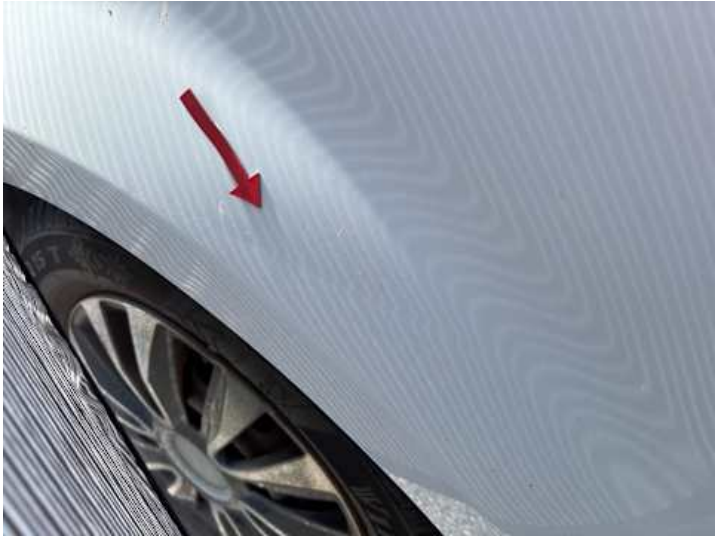
Seitenteil hinten rechts (Kratzer, Verformung)

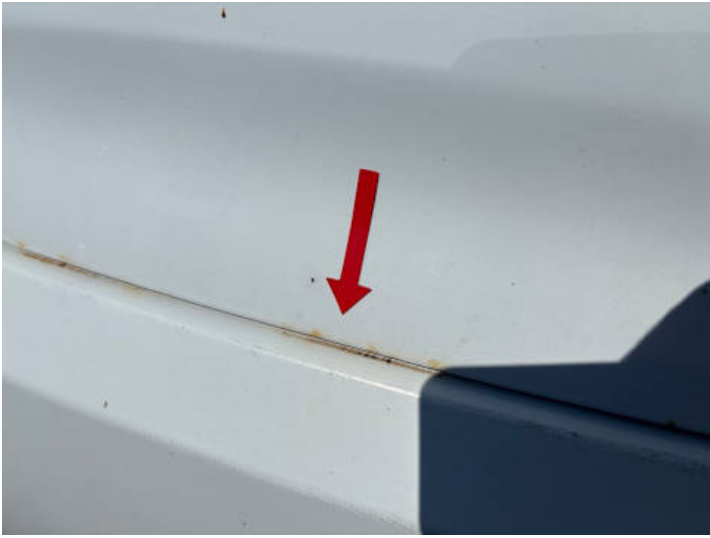
Heckklappe (Rost)

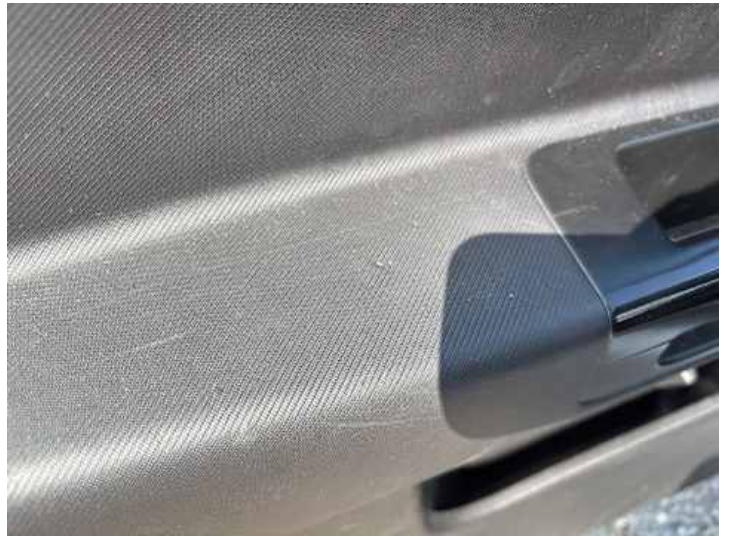
Innenraum (Anderer Schaden): Druckstellen

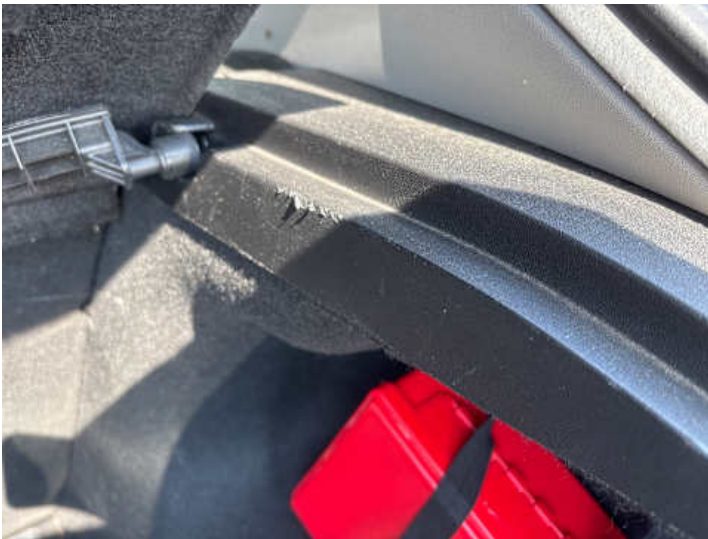
Innenraum (Kratzer)

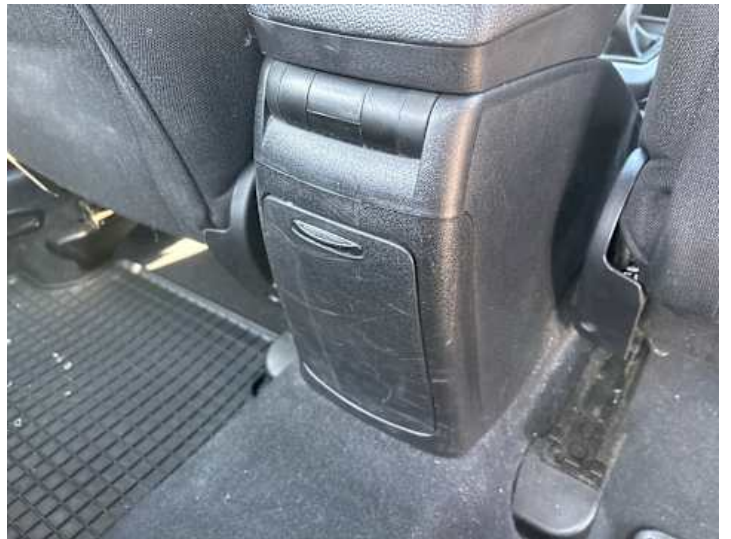
Innenraum (Kratzer)

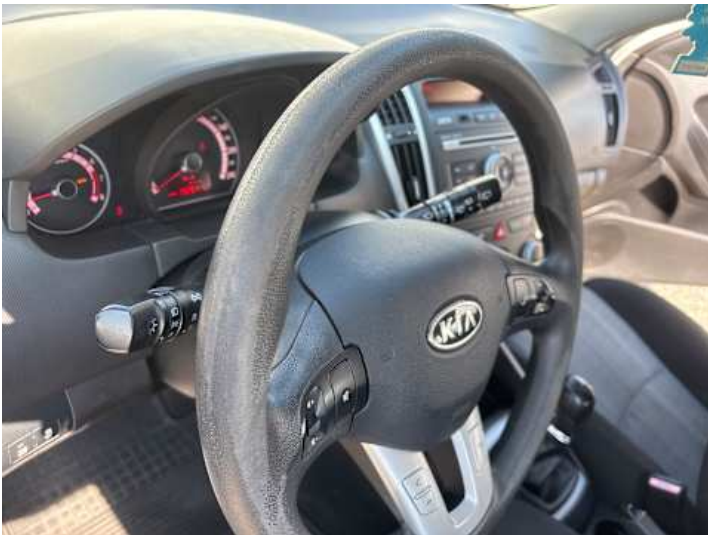
Innenraum (Verschleiß)

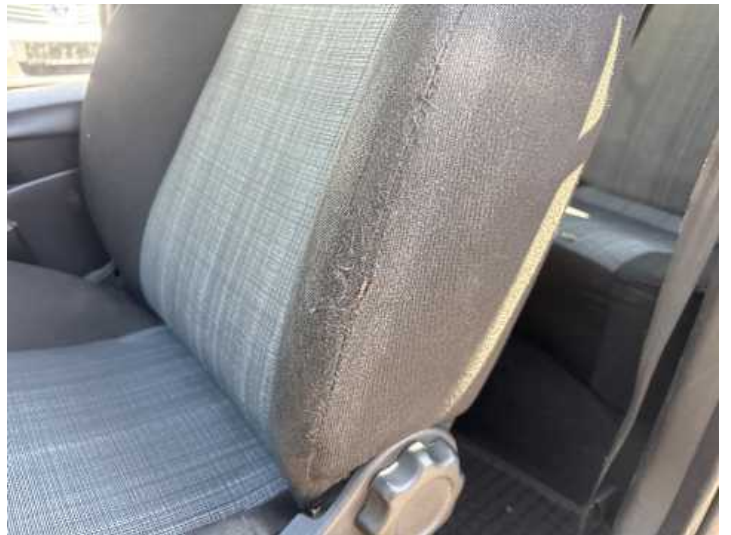
Innenraum (Riss/Bruch)
