## Kia Ceed Titan

EZ 09/2015 | Kombi | Diesel | Schaltgetriebe | 150.434km

Fahrzeug aufgenommen am: 30.07.2026

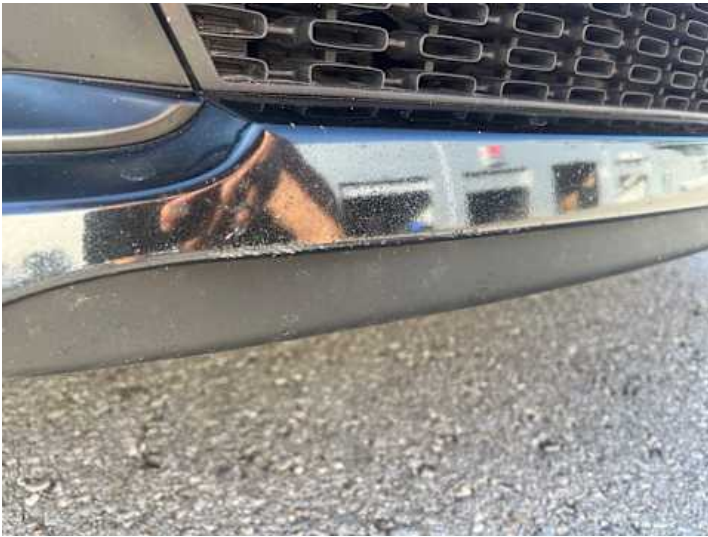
Stoßstange vorne (Lackschaden)

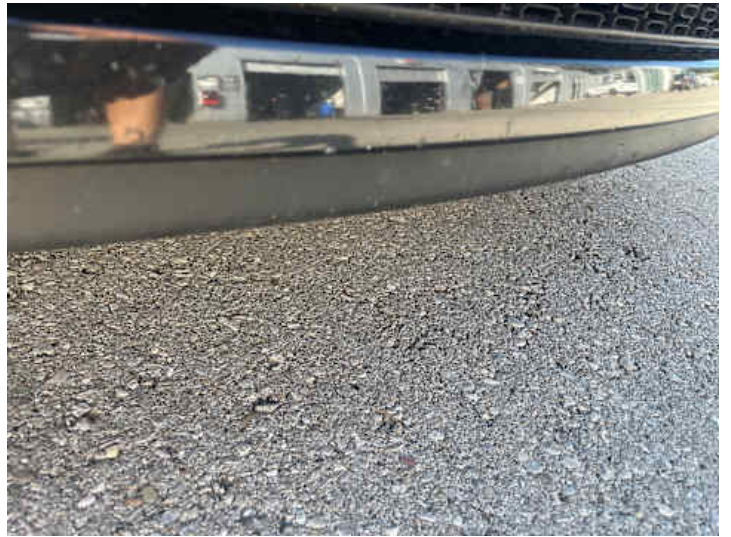
Stoßstange vorne (Lackschaden)

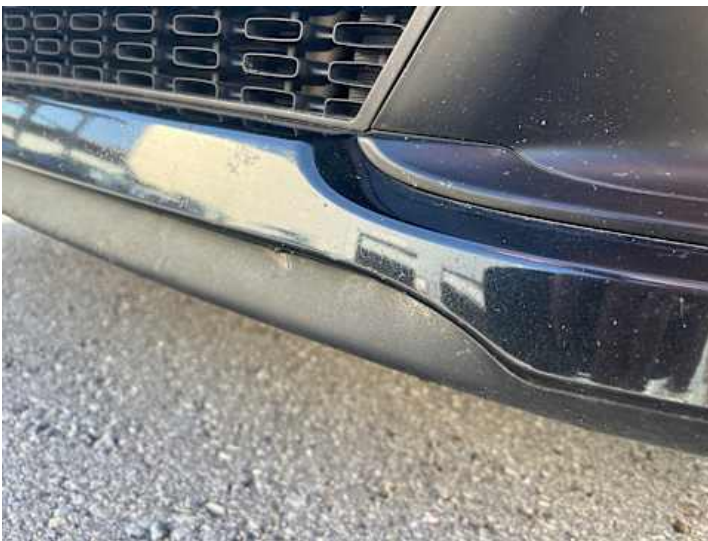
Stoßstange vorne (Lackschaden)

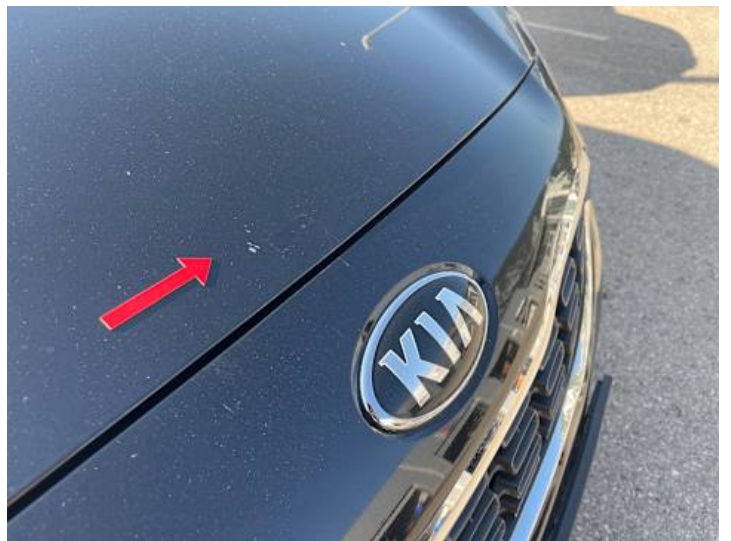
Motorhaube (Lackschaden)

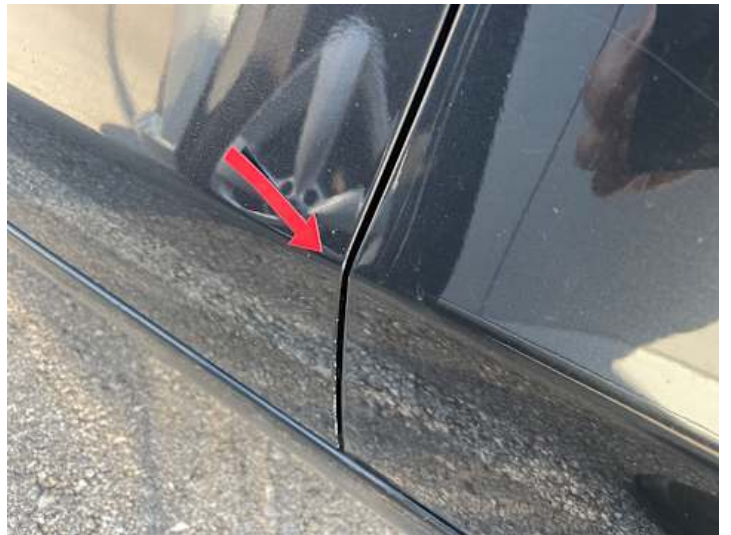
Fahrtür (Kratzer, Lackschaden)

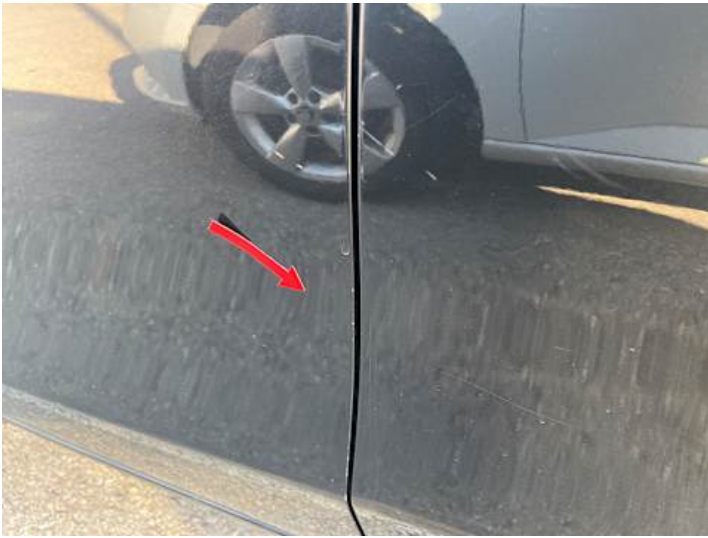
Fahrrertür (Kratzer, Lackschaden)

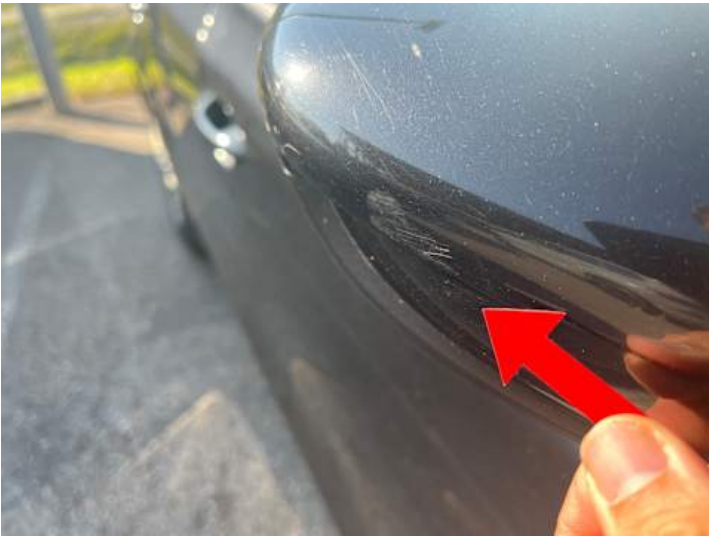
Beifahrertür (Lackschaden)

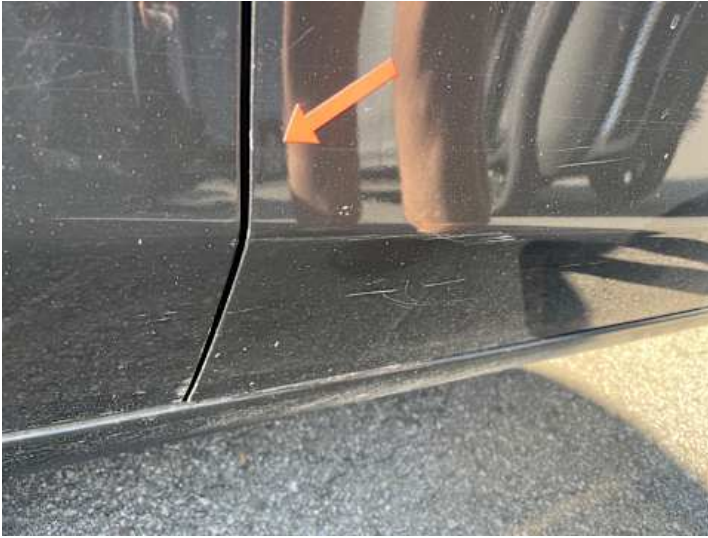
Beifahrertür (Kratzer, Lackschaden)

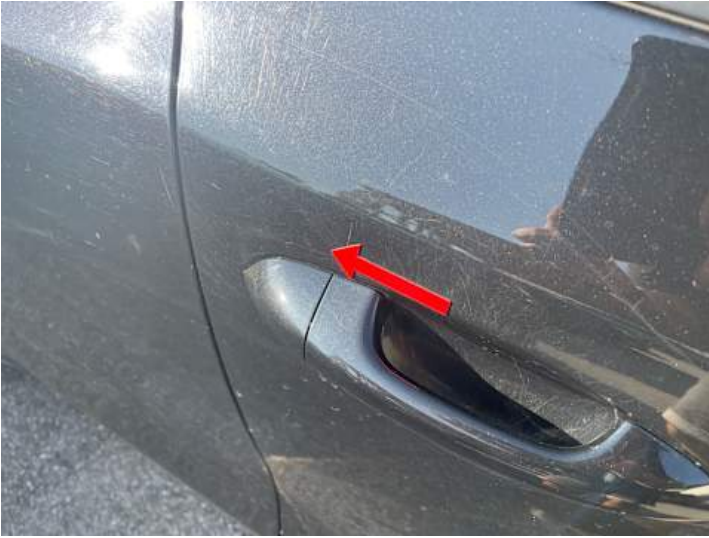
Beifahrertür (Kratzer, Lackschaden)

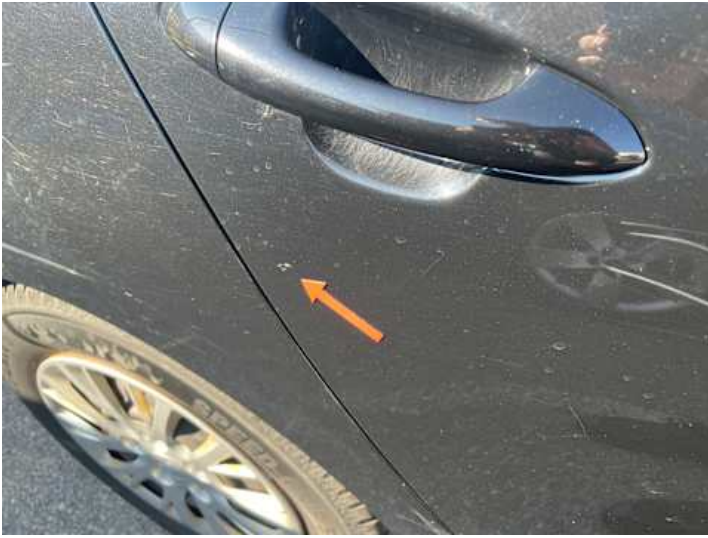
Türe hinten rechts (Kratzer, Lackschaden)

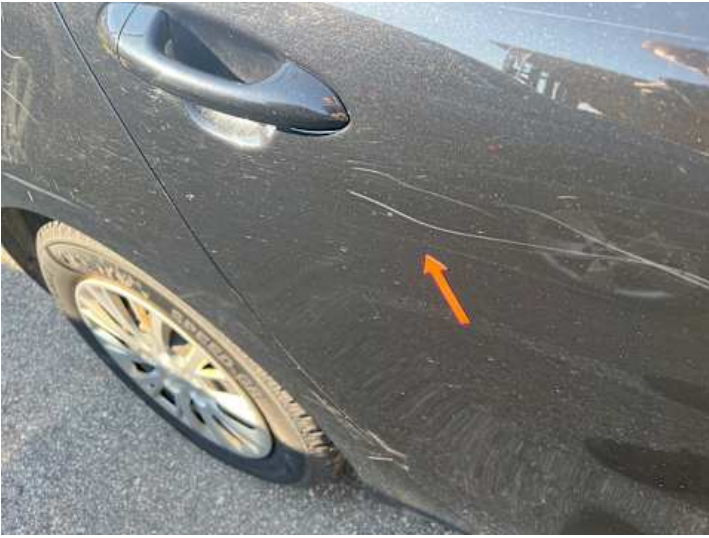
Türe hinten rechts (Kratzer, Lackschaden)

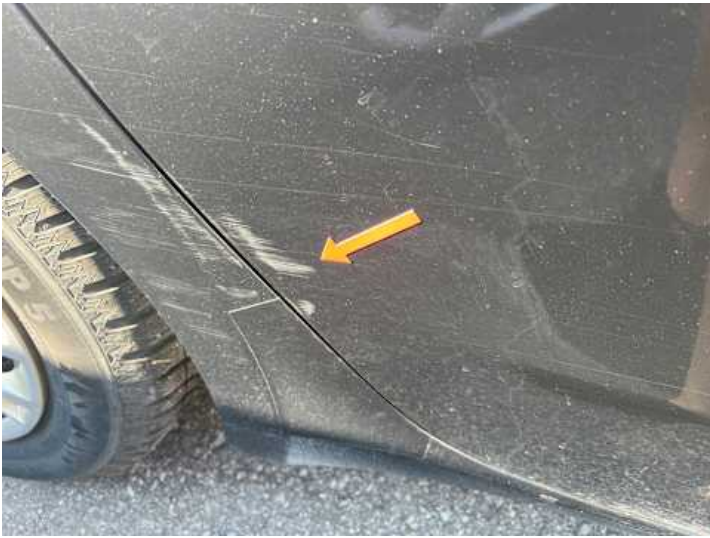
Türe hinten rechts (Kratzer, Lackschaden)

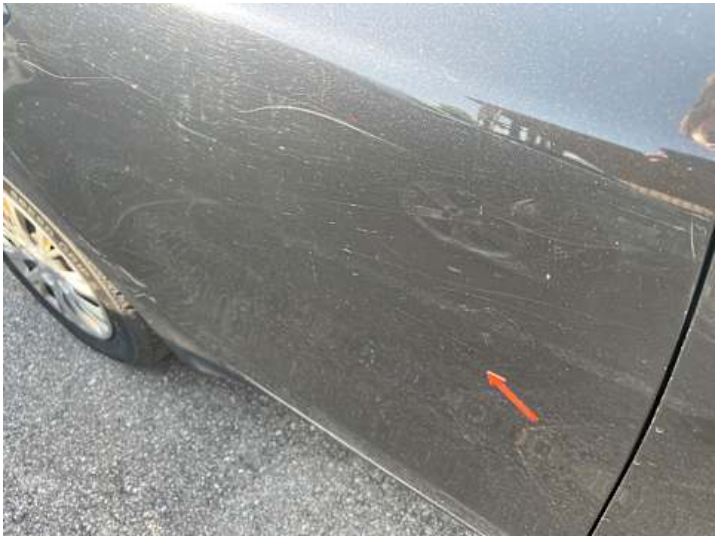
Türe hinten rechts (Kratzer, Lackschaden)

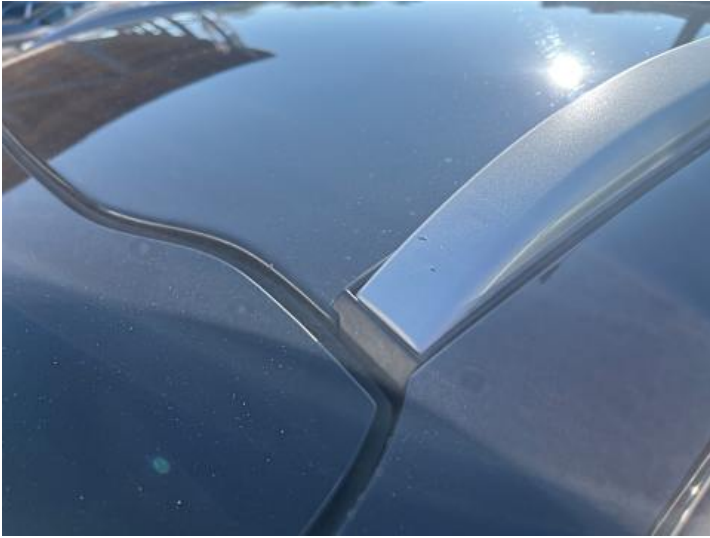
Dach (Lackschaden)

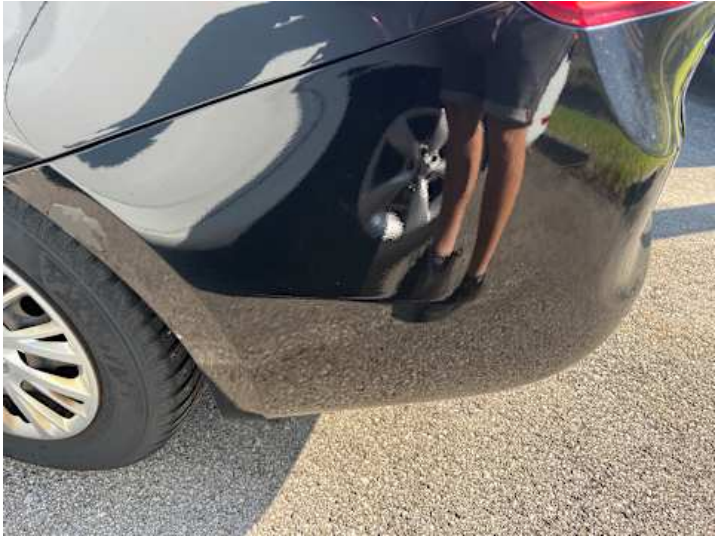
Stoßstange hinten (Lackschaden)

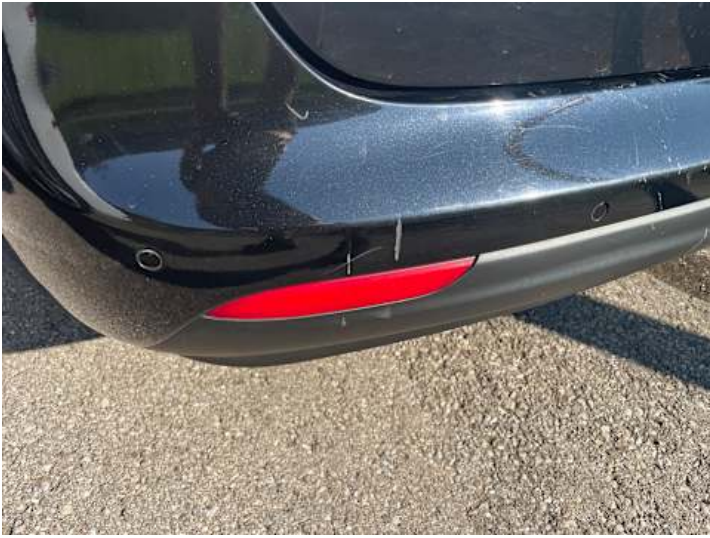
Stoßstange hinten (Lackschaden)

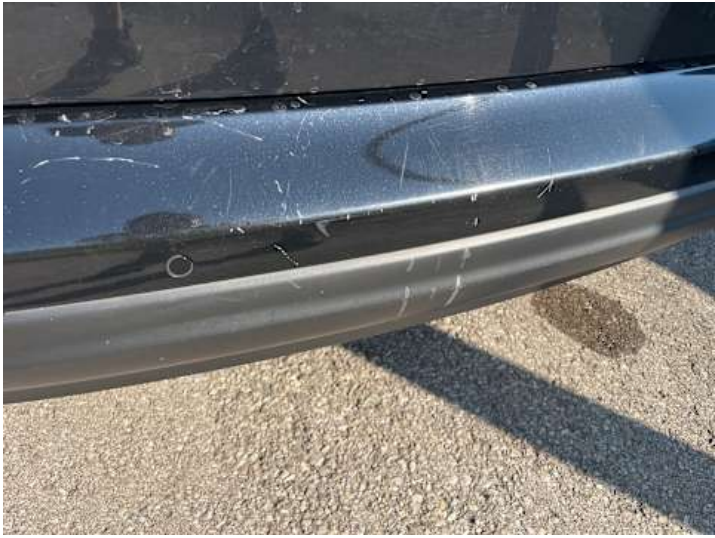
Stoßstange hinten (Lackschaden)

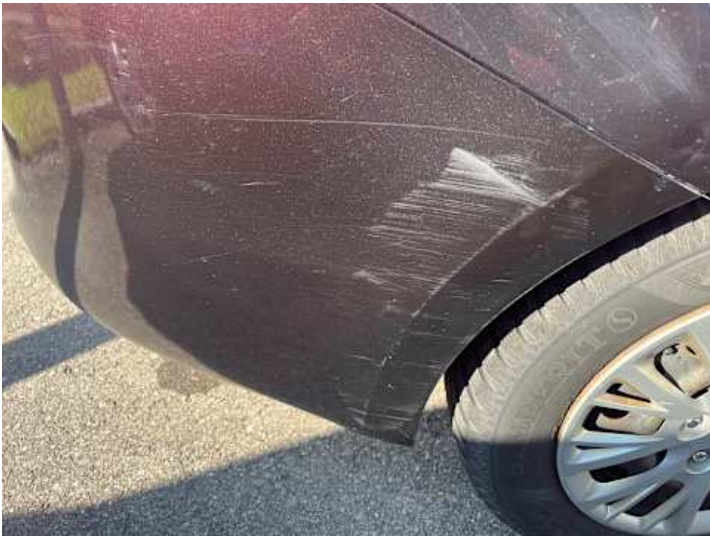
Stoßstange hinten (Lackschaden)

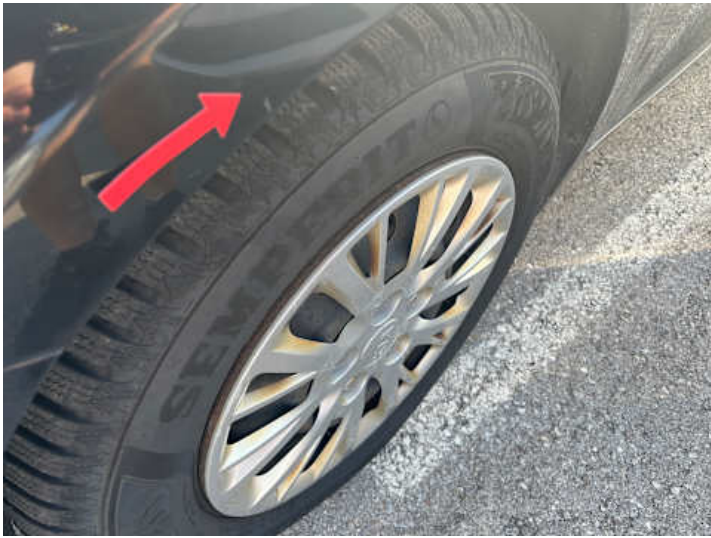
| Fahrzeugteil | Lackschichtdicke (in µm) | Fahrzeugteil | Lackschichtdicke (in µm) |
|---|---|---|---|
| Kotflügel vorne links | 130 | Kotflügel vorne rechts | 90 |

Kotflügel vorne links (Lackschaden)

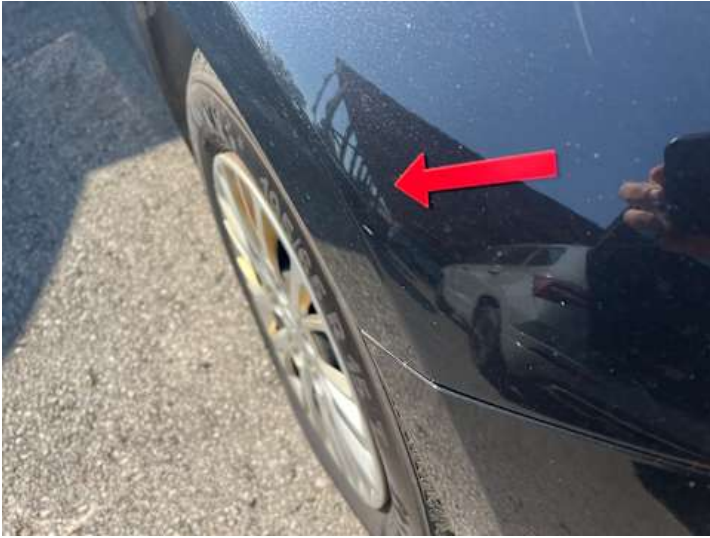
Kotflügel vorne rechts (Lackschaden)

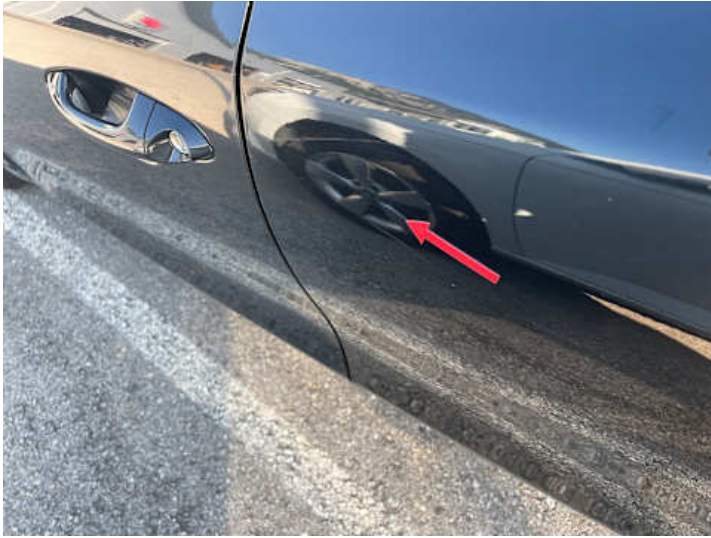
Seitenteil hinten links (Lackschaden)

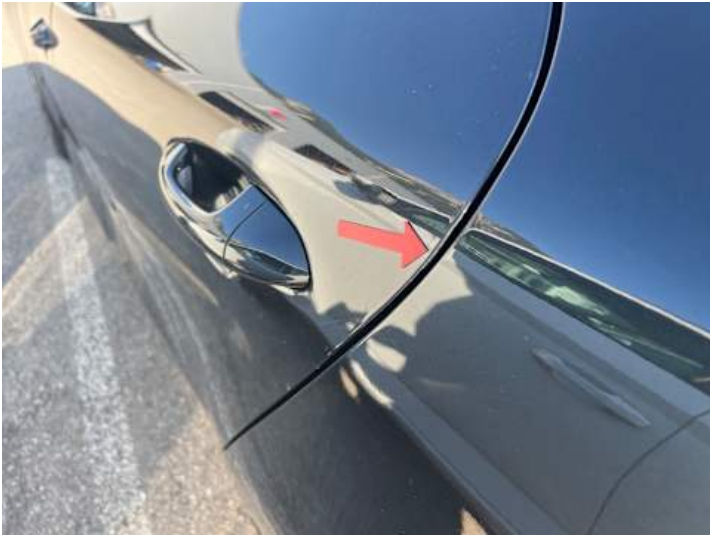
Seitenteil hinten links (Lackschaden)

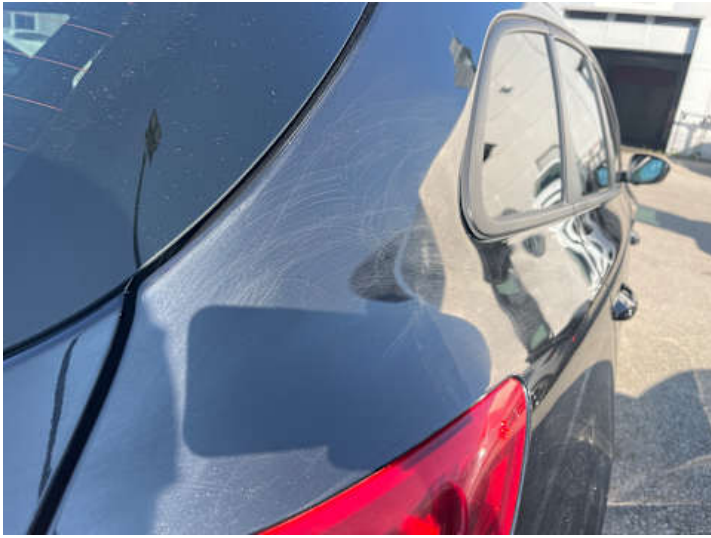
Seitenteil hinten rechts (Lackschaden, Kratzer)

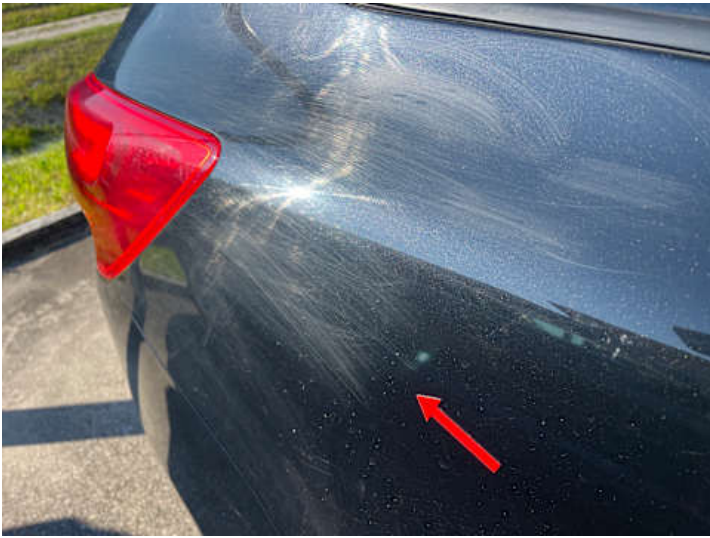
Seitenteil hinten rechts (Lackschaden, Kratzer)

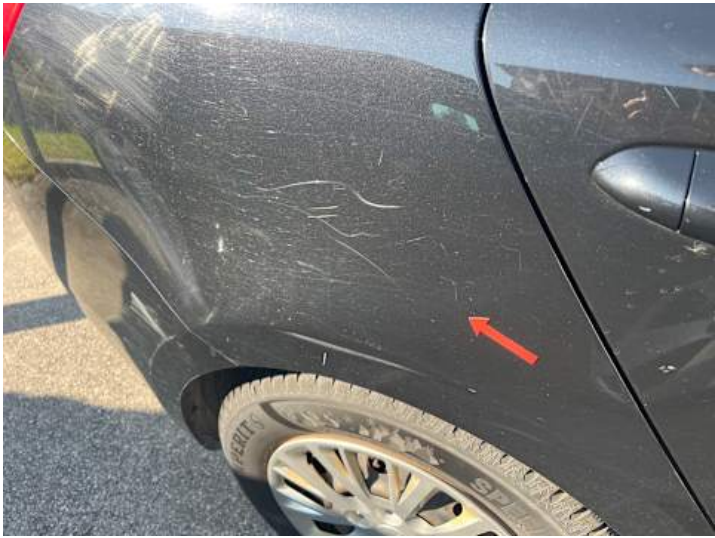
Seitenteil hinten rechts (Lackschaden, Kratzer)

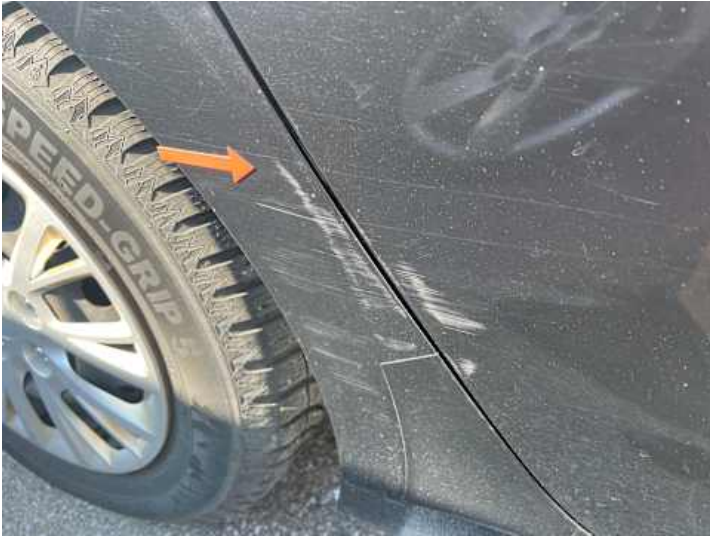
Seitenteil hinten rechts (Lackschaden, Kratzer)

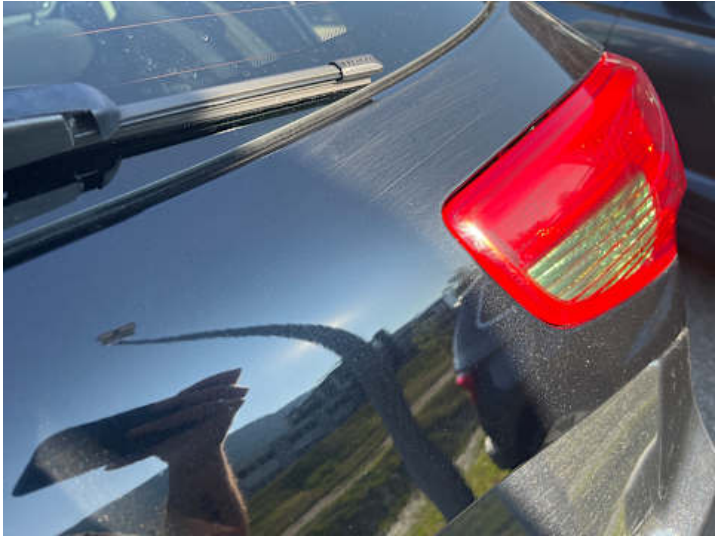
Heckklappe (Lackschaden, Kratzer)

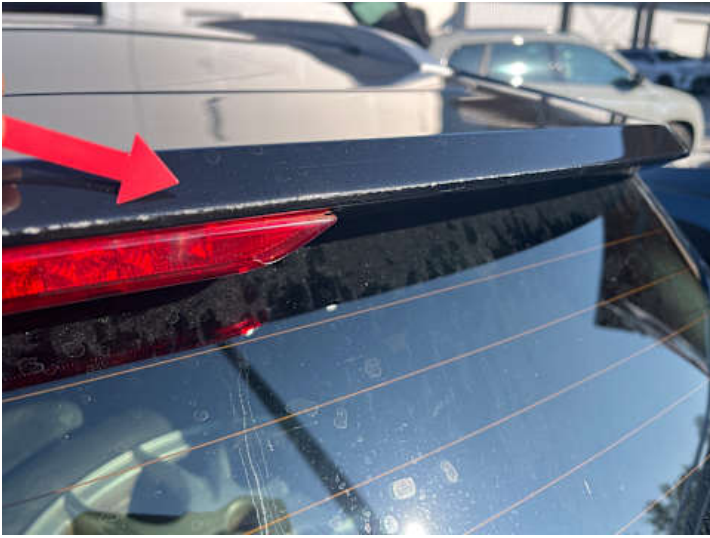
Heckklappe (Lackschaden, Kratzer)

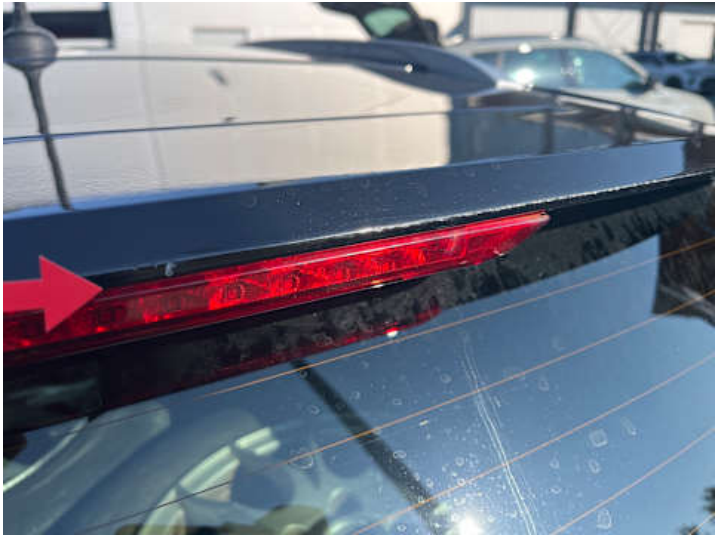
Heckklappe (Lackschaden, Kratzer)

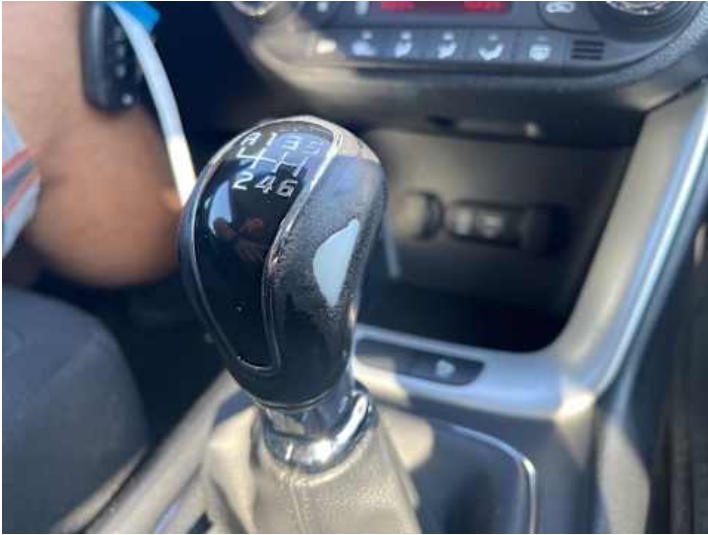
Innenraum (Verschmutzung, Verschleiß, Diverse Schäden)

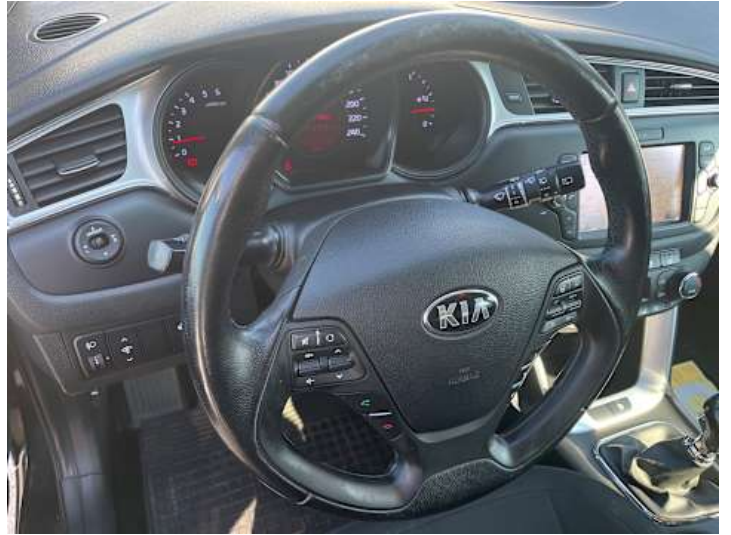
Innenraum (Verschmutzung, Verschleiß, Diverse Schäden)

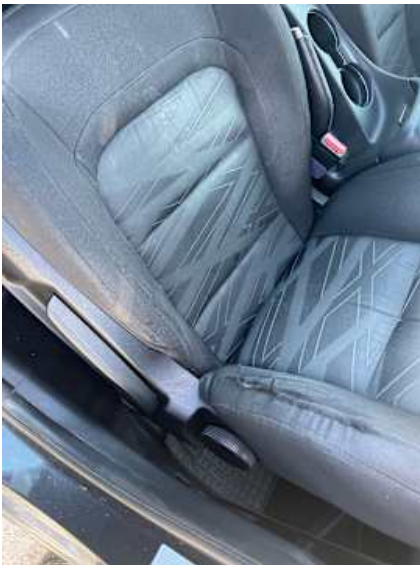
Innenraum (Verschmutzung, Verschleiß, Diverse Schäden)
