## Minderwertgutachten

| Fahrzeugdaten | Hersteller | | Audi | | | Typ | | A6 Avant 40 TDI quattro sport | | Modell | | | 40 2.0 TDI EU6d, Avant quattro spo.. | | | | | | | | |

Fahrzeugbilder

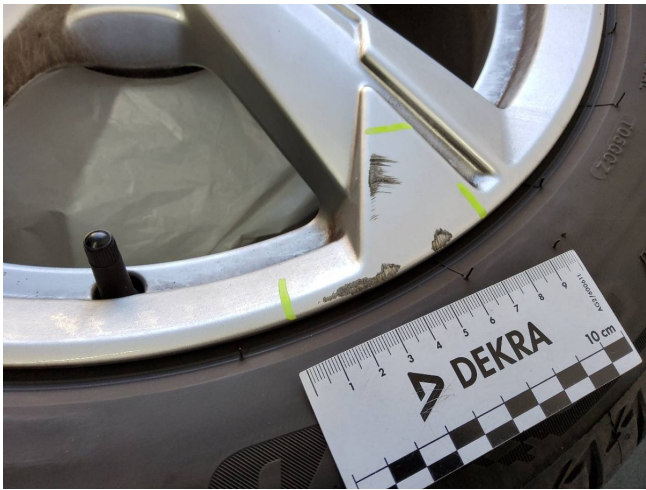
Alufelge vorne links verschrammt (DEKRA)

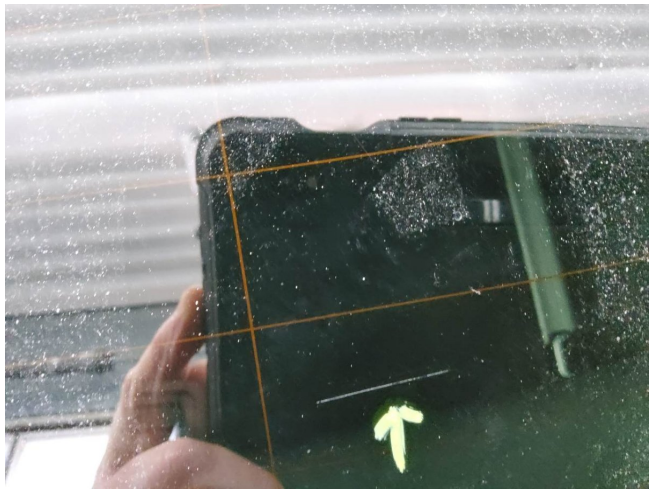
Heckscheibe verkratzt, Minderwert (DEKRA)

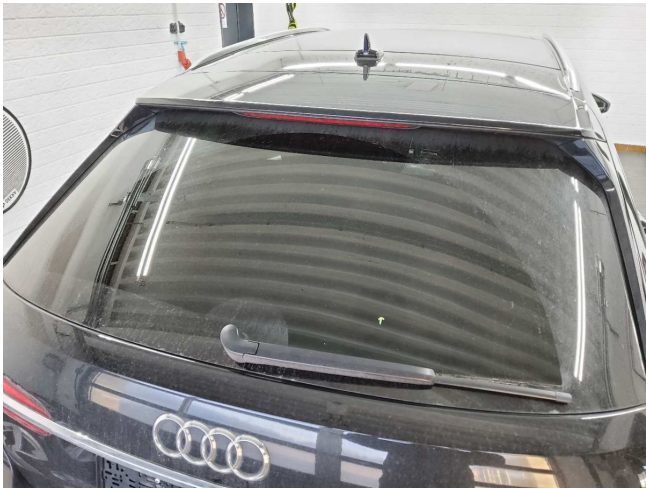
Heckscheibe verkratzt, Minderwert (DEKRA)

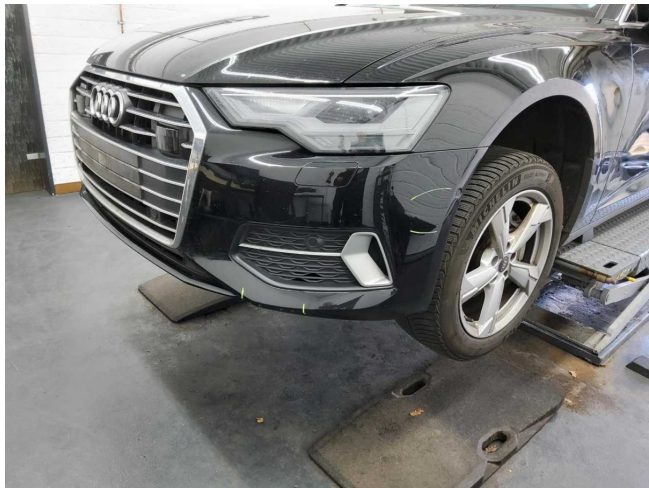
Stoßfänger vorne Lackierung, verschrammt, smart repair (DEKRA)

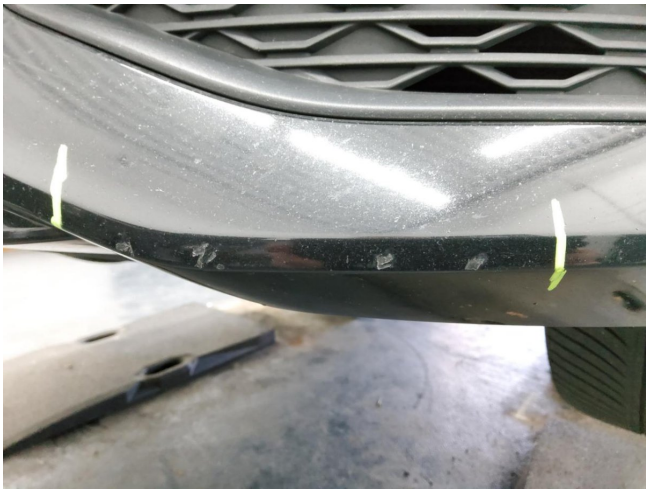
Stoßfänger vorne Lackierung, verschrammt, smart repair (DEKRA)

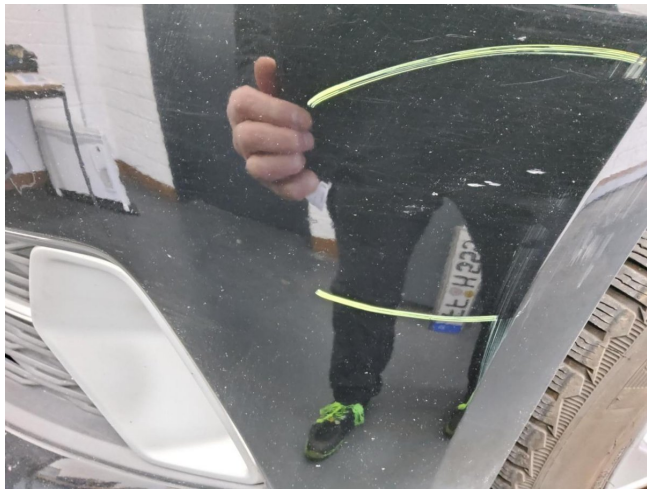
Stoßfänger vorne Lackierung, verschrammt, smart repair (DEKRA)

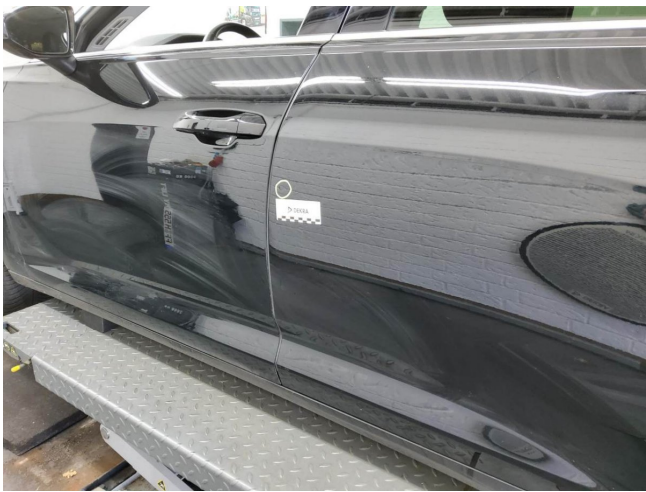
Tür hinten links, eingedellt, drücken (DEKRA)

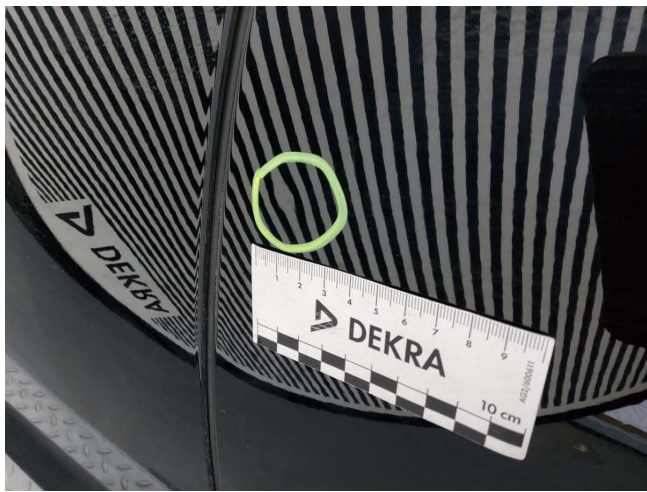
Tür hinten links, eingedellt, drücken (DEKRA)

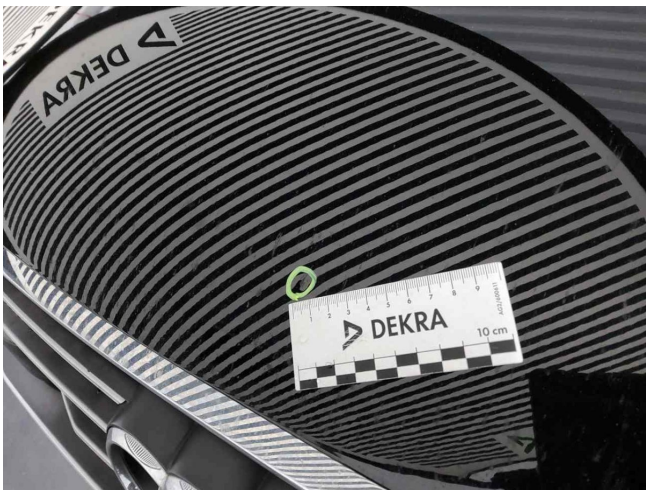
Motorhaube, eingedellt, Gebrauchsspur (DEKRA)

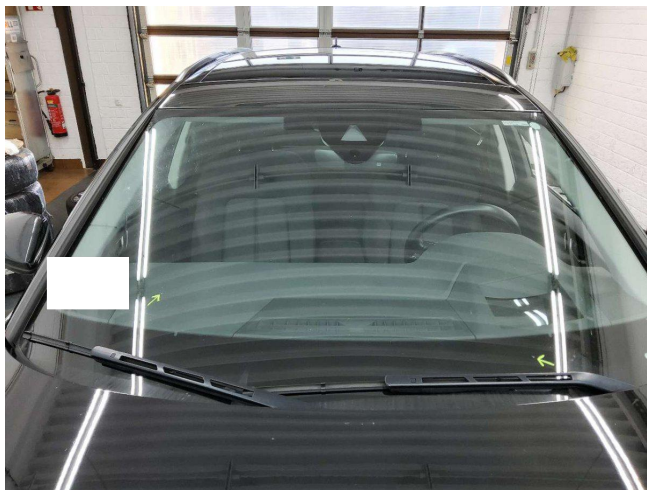
Windschutzscheibe Steinschläge mit Rissbildung (DEKRA)

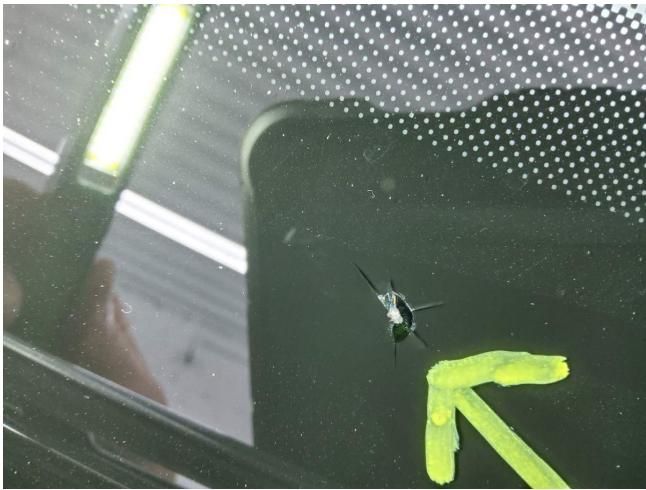
Windschutzscheibe Steinschläge mit Rissbildung (DEKRA)

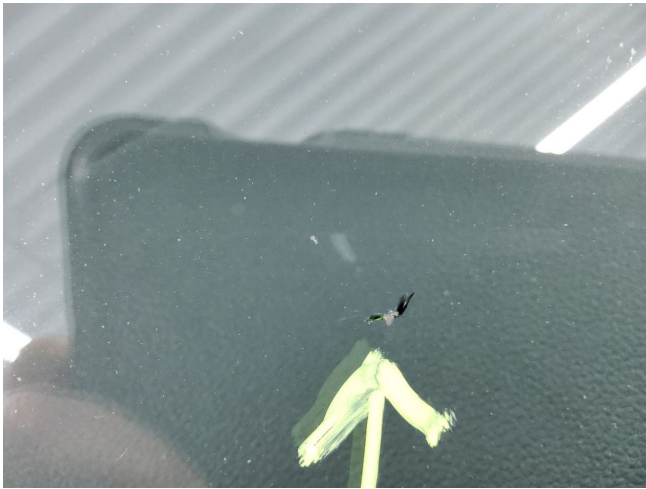
Windschutzscheibe Steinschläge mit Rissbildung (DEKRA)
