Cupra Formentor VZ e-Hybrid

EZ 05/2022 | Geländewagen | Benzin-Hybrid · PHEV (Plug-in-Hybrid) |  
Automatikgetriebe | 20.868km  
Besteuerung: Regelbesteuert (Deutschland)  
Fahrzeugstandort: 90\*\*\*  
Fahrzeug aufgenommen am: 22.05.2026

# Hinweise zum Zustandsbericht

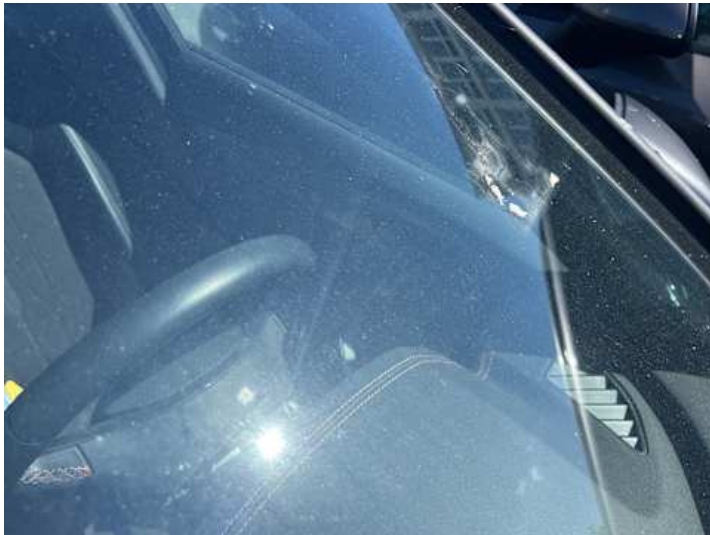
Windschutzscheibe (Anderer Schaden): Klebereste

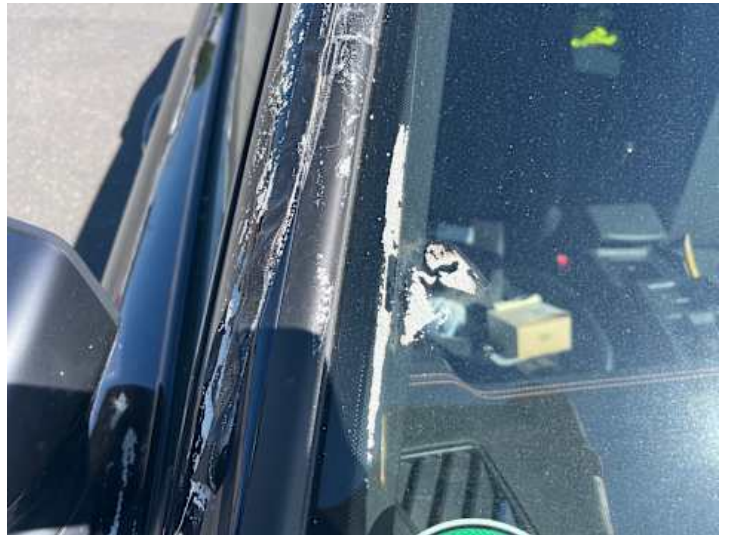
Windschutzscheibe (Anderer Schaden): Klebereste

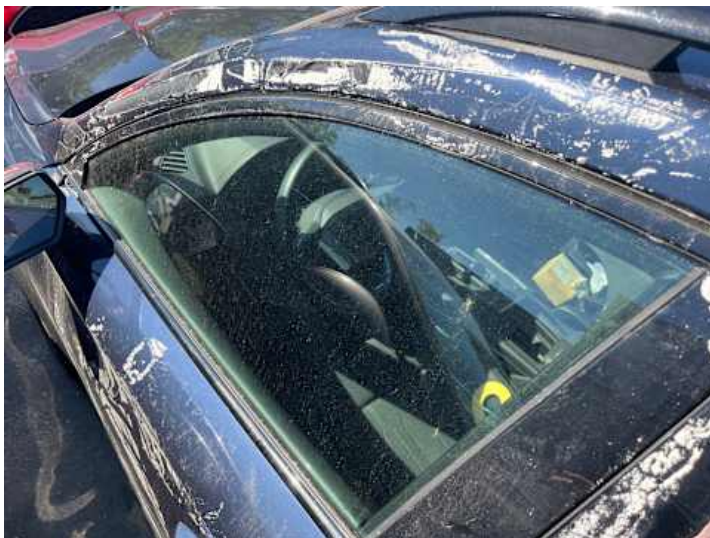
Fahrtür (Anderer Schaden): Klebereste

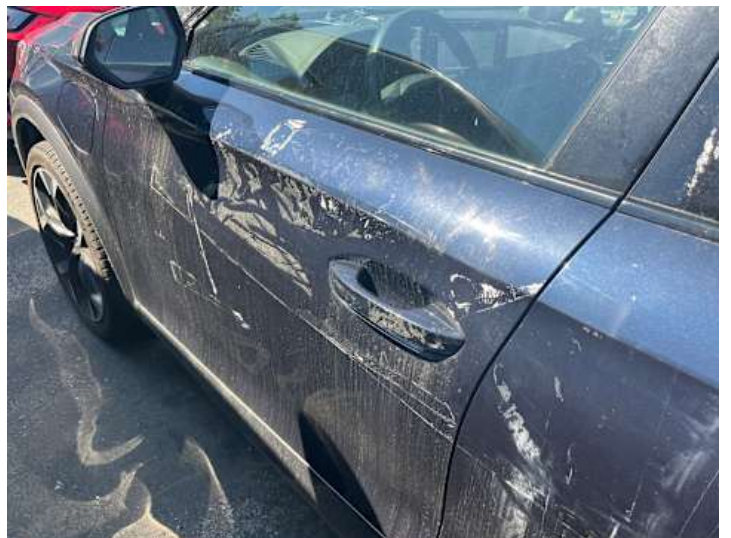
Fahrtür (Anderer Schaden): Klebereste

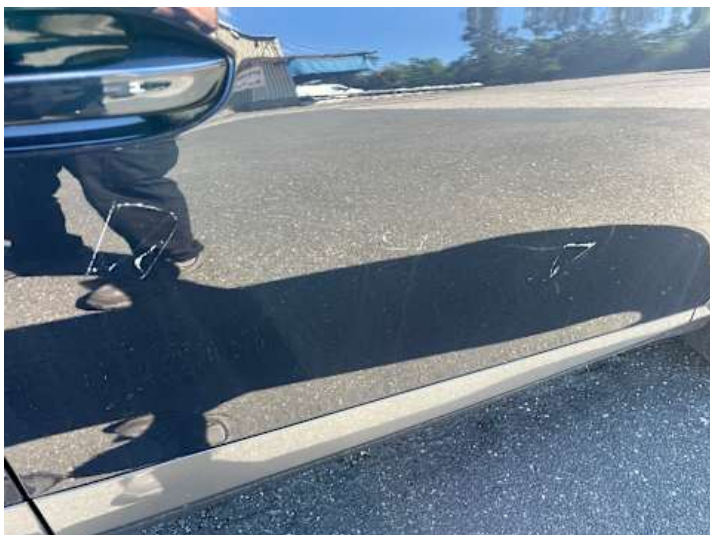
Beifahrtür (Anderer Schaden): Klebereste

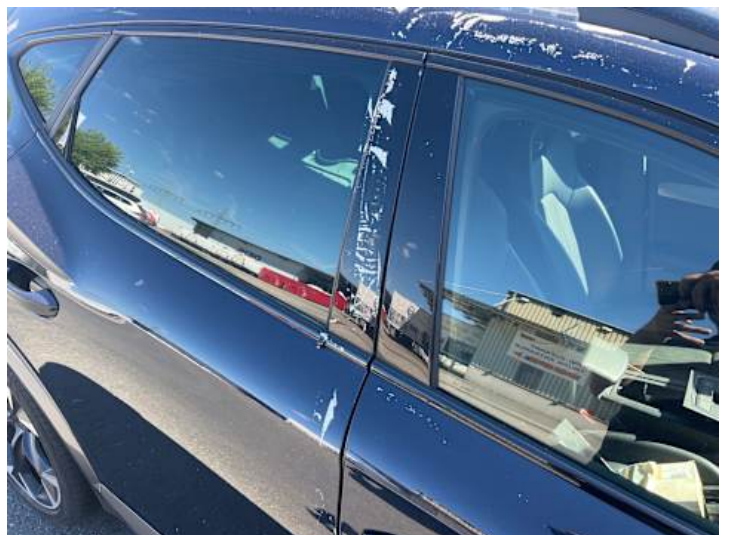
Türe hinten rechts (Anderer Schaden): Klebereste

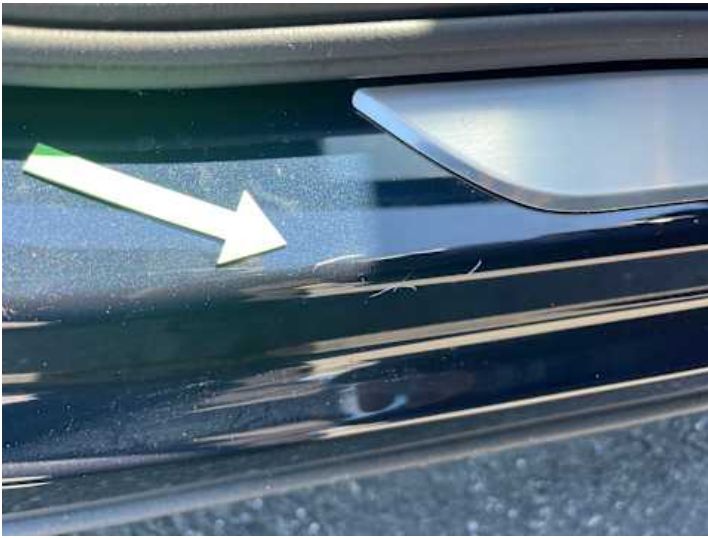
Schweller rechts (Lackschaden, Kratzer)

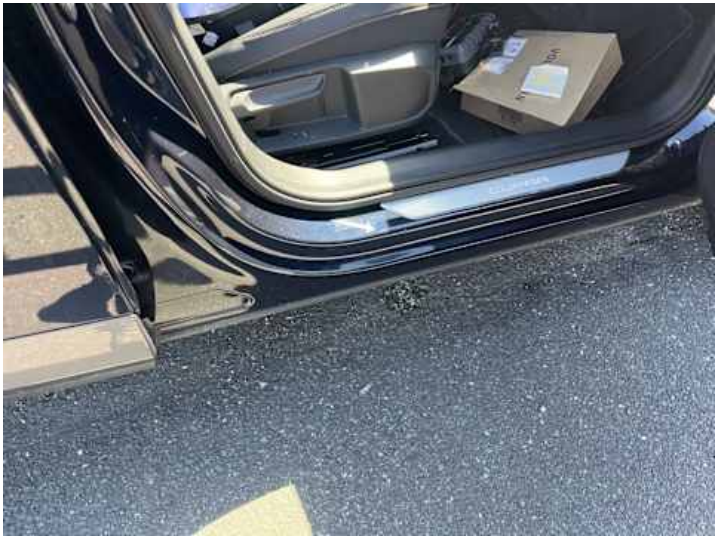
Schweller rechts (Lackschaden, Kratzer)

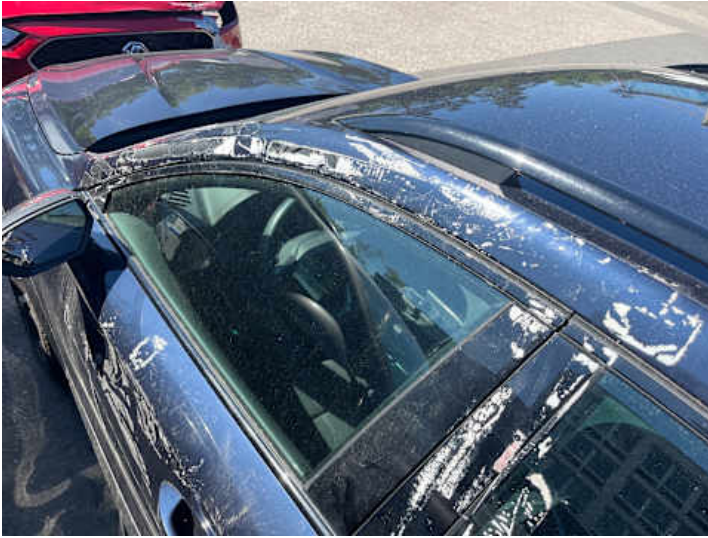
| Fahrzeugteil | Lackschichtdicke (in µm) | Fahrzeugteil | Lackschichtdicke (in µm) |
|---|---|---|---|
| Seitenteil hinten links | 135 | Seitenteil hinten rechts | 135 |

Seitenteil hinten links (Anderer Schaden): Klebereste

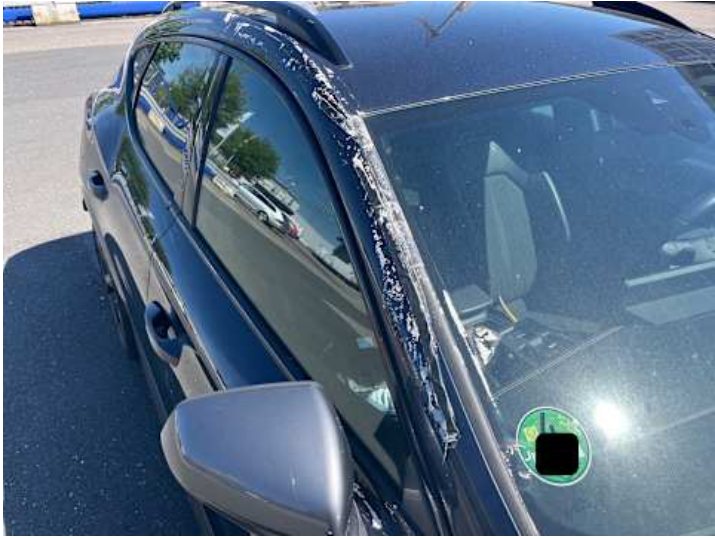
Seitenteil hinten rechts (Anderer Schaden): Klebereste

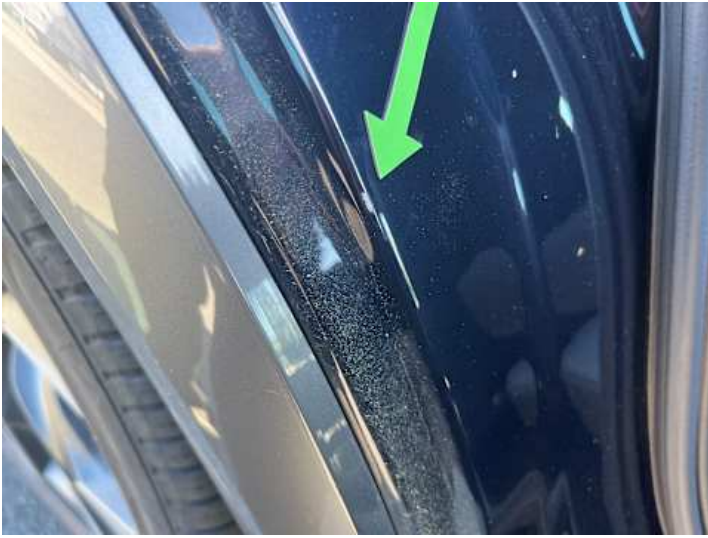
Seitenteil hinten rechts (Lackschaden)

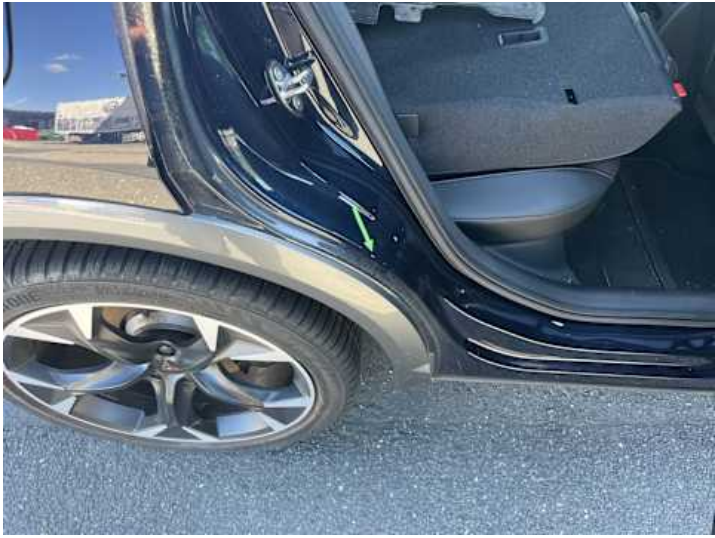
Seitenteil hinten rechts (Lackschaden)

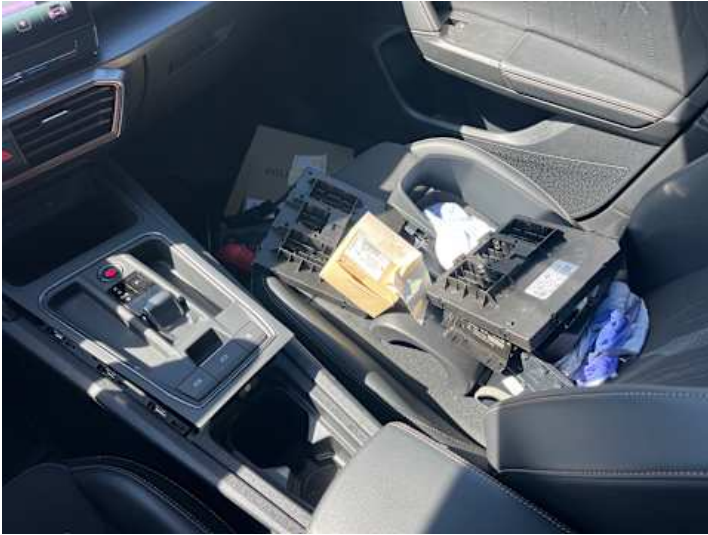
Fahrzeug erkennt Schlüssel nicht; Steuergerät ausgebaut und Fahrzeug Teil zerlegt

Innenraum (Anderer Schaden): Zerlegt

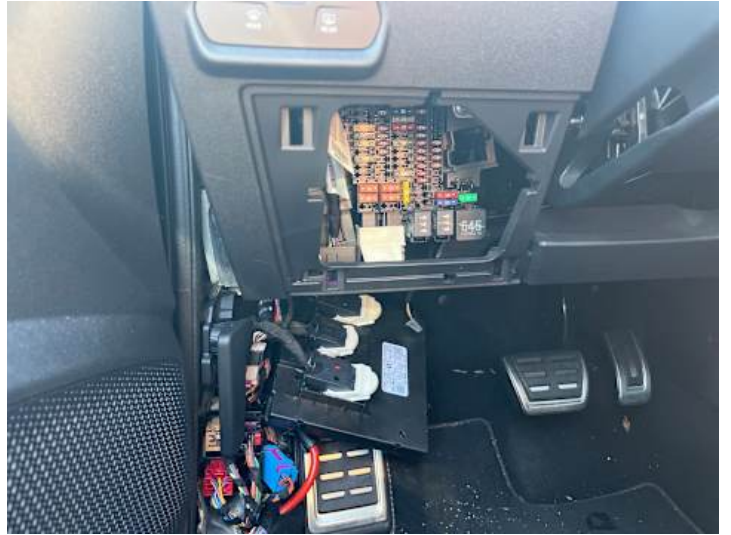
Innenraum (Anderer Schaden): Zerlegt

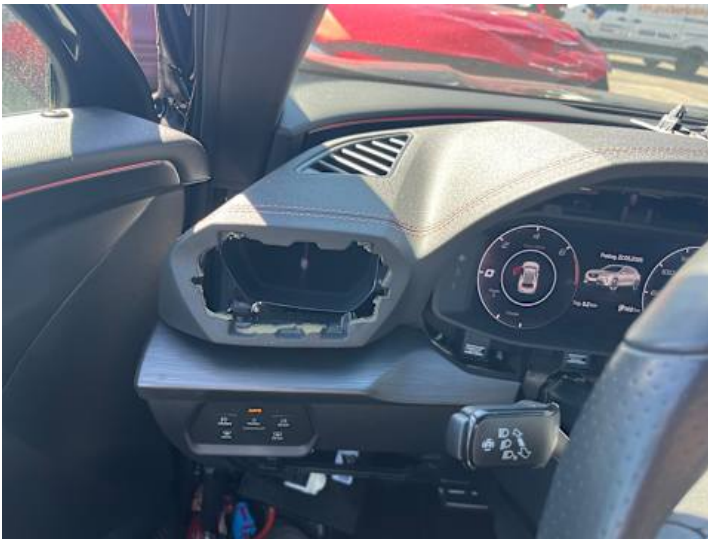
Innenraum (Anderer Schaden): Zerlegt
