## BMW 218 i

EZ 02/2015 | Van | Benzin | Schaltgetriebe | 34.919km  
Besteuerung: Differenzbesteuert (§25a UStG)  
Fahrzeugstandort: 49\*\*\*  
Fahrzeug aufgenommen am: 06.08.2026

## Fahrzeugdaten

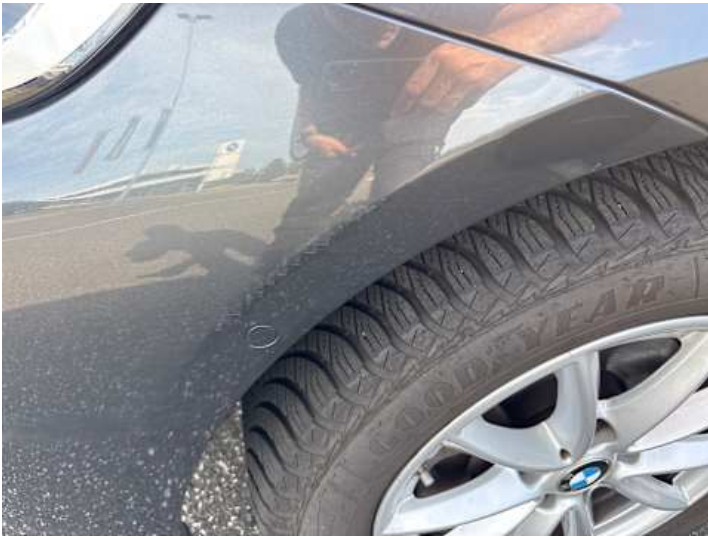
Stoßstange vorne (Kratzer, Lackschaden)

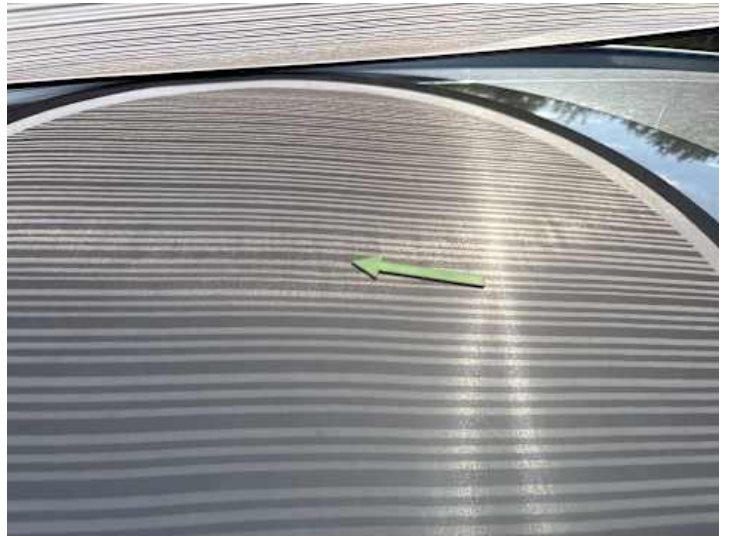
Dach (Delle)

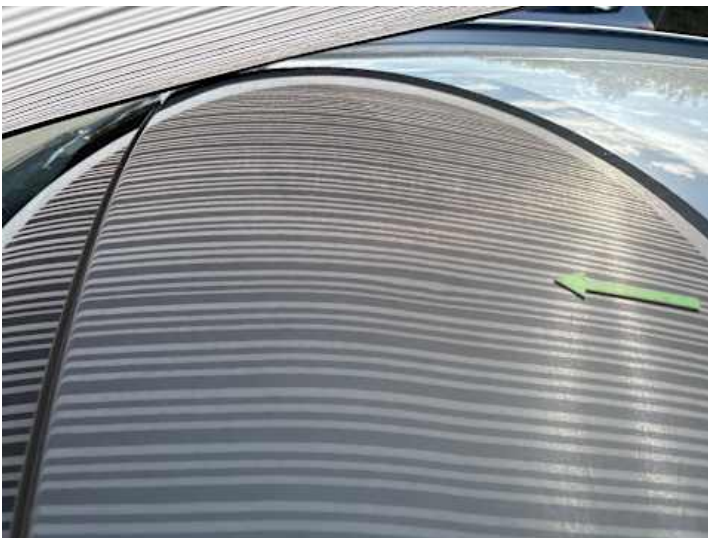
Dach (Delle)

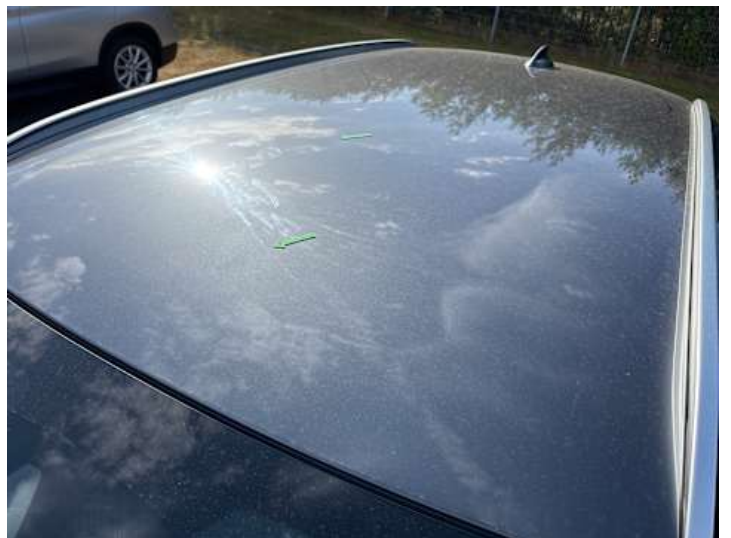
Dach (Delle)

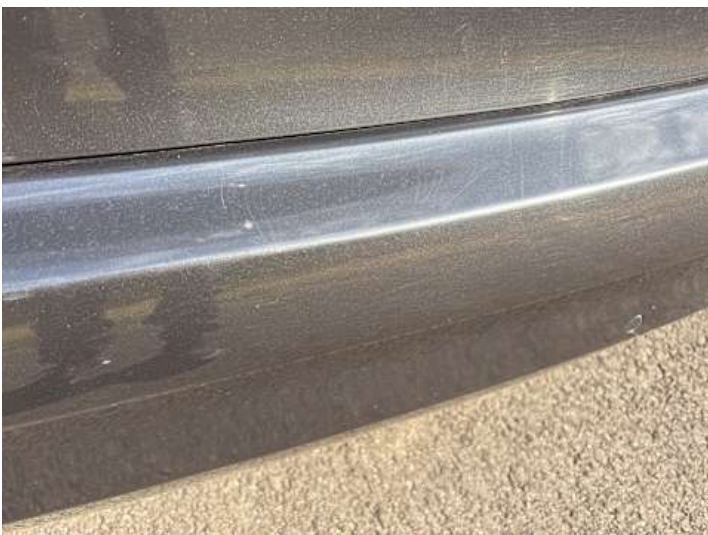
Stoßstange hinten (Kratzer)

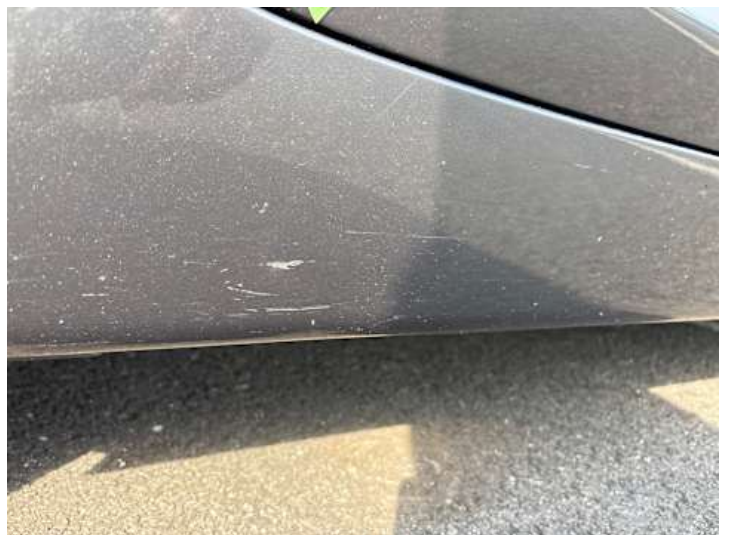
Schweller rechts (Kratzer)

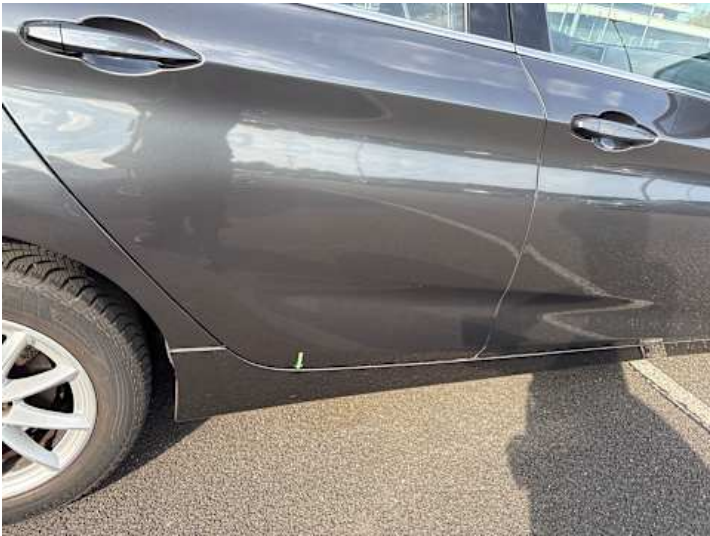
Schweller rechts (Kratzer)

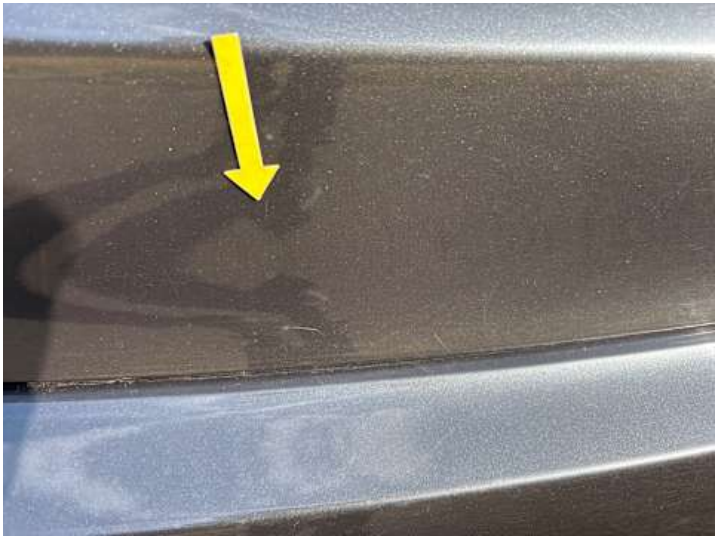
Heckklappe (Kratzer)

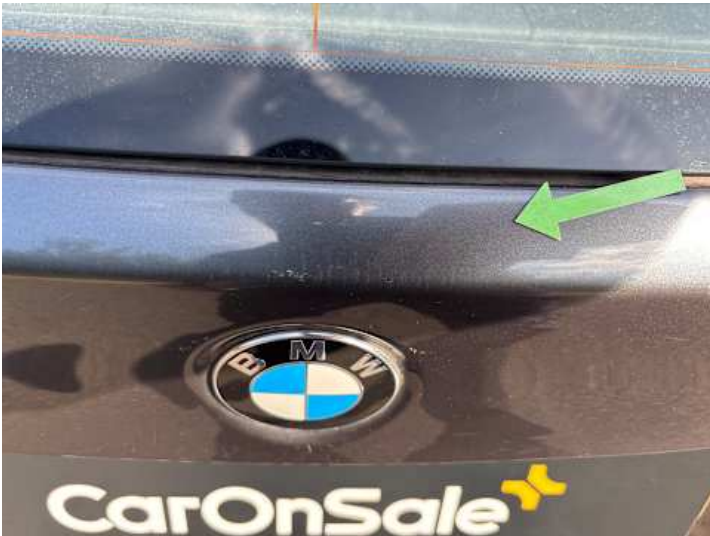
Heckklappe (Kratzer)

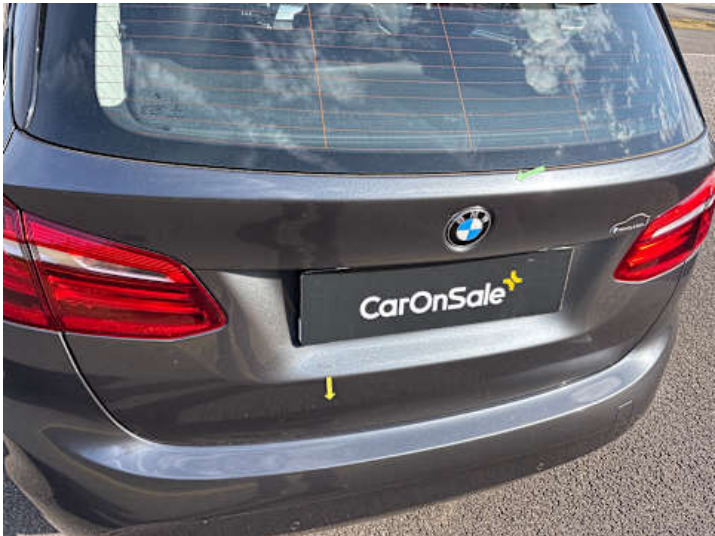
Heckklappe (Kratzer)

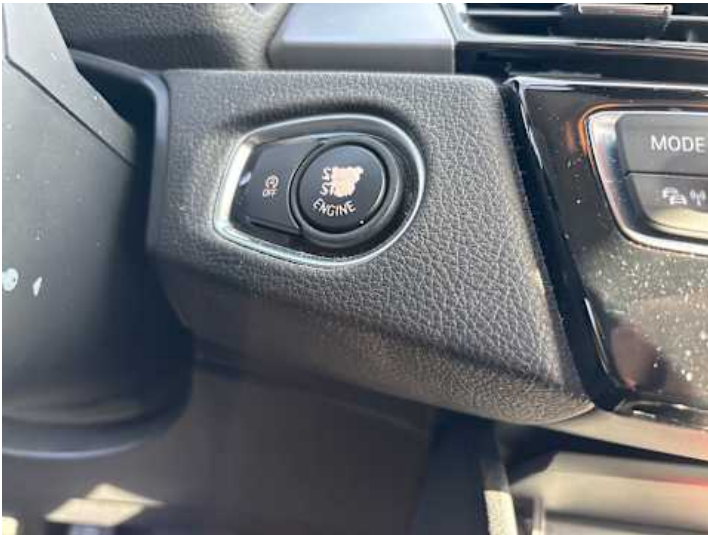
Innenraum (Verschleiß)

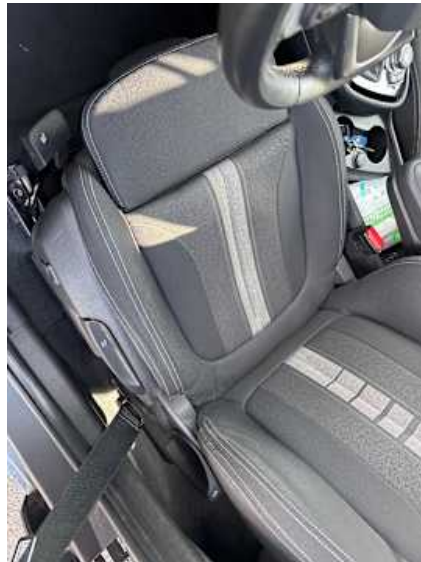
Innenraum (Verschleiß)

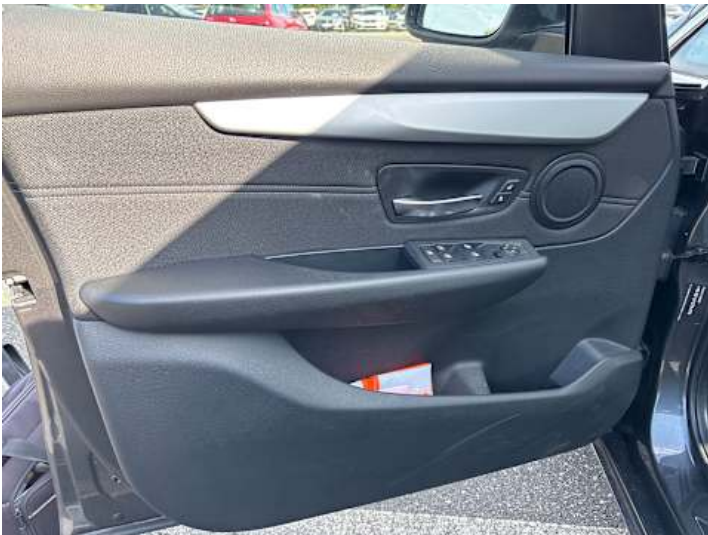
Innenraum (Verschleiß)

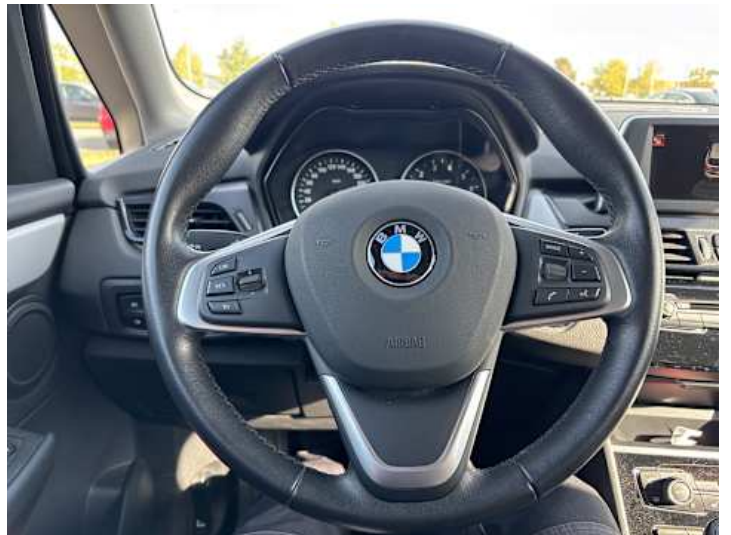
Innenraum (Verschleiß)
