## Daihatsu Sirion 1.3

EZ 12/2007 | Kleinwagen | Benzin | Automatikgetriebe | 104.577km  
Besteuerung: Differenzbesteuert (§25a UStG)  
Fahrzeugstandort: 89\*\*\*  
Fahrzeug aufgenommen am: 26.08.2026

# Hinweise zum Zustandsbericht

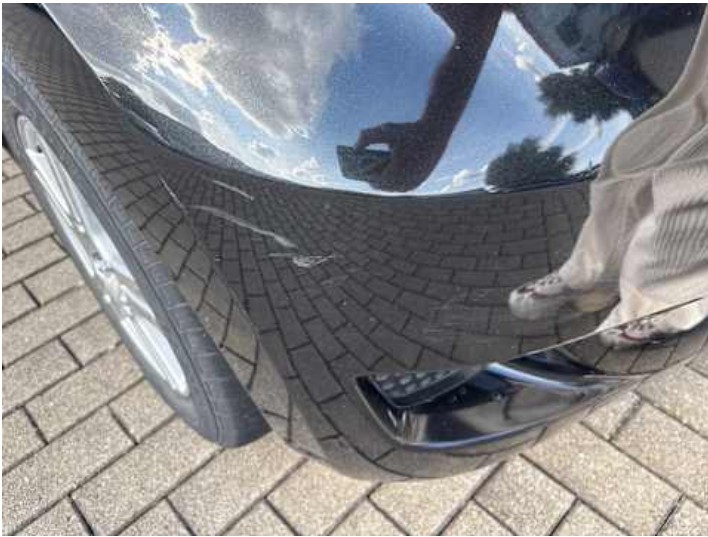
Stoßstange vorne (Kratzer, Lackschaden)

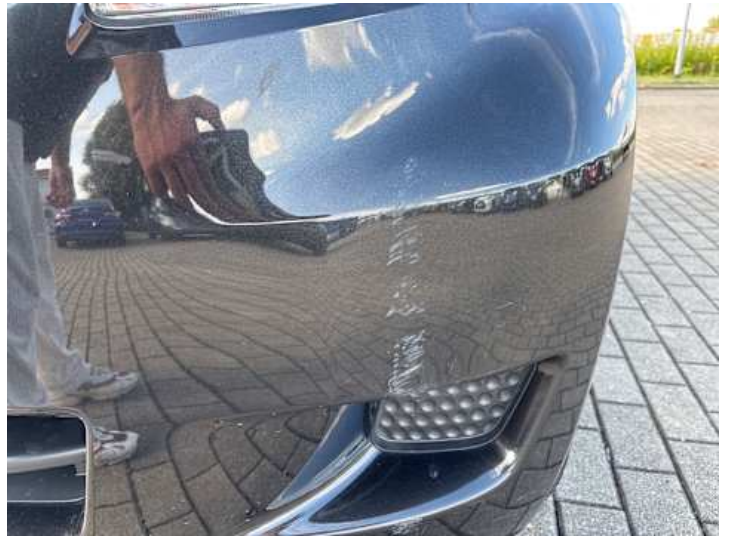
Stoßstange vorne (Kratzer, Lackschaden)

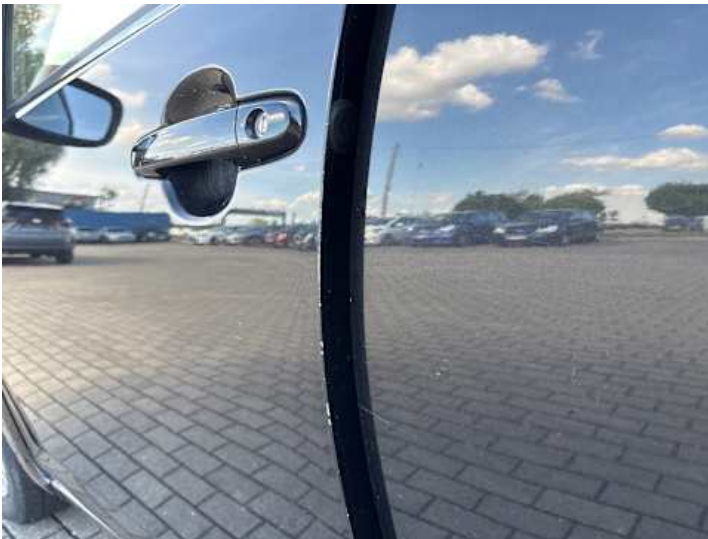
Fahrertür (Kratzer, Lackschaden)

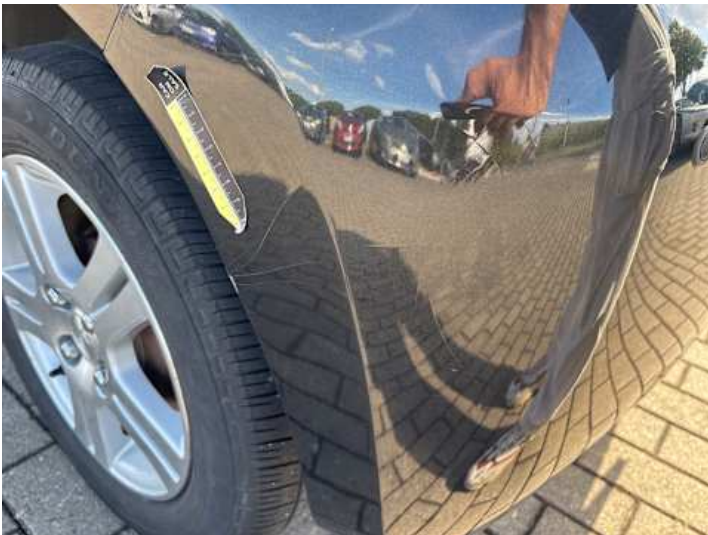
Stoßstange hinten (Kratzer, Lackschaden, Riss/Bruch)

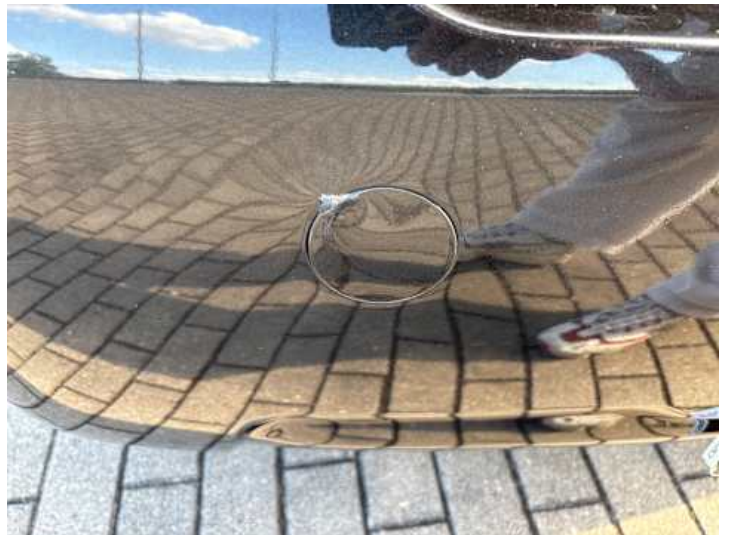
Stoßstange hinten (Kratzer, Lackschaden, Riss/Bruch)

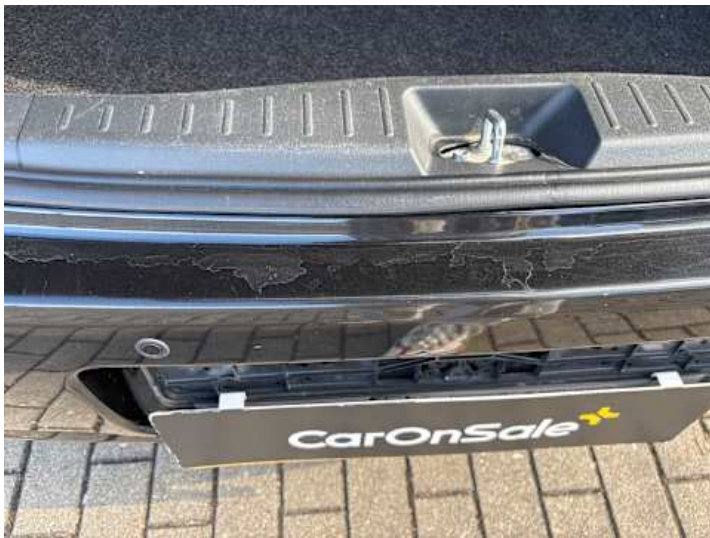
Stoßstange hinten (Kratzer, Lackschaden, Riss/Bruch)

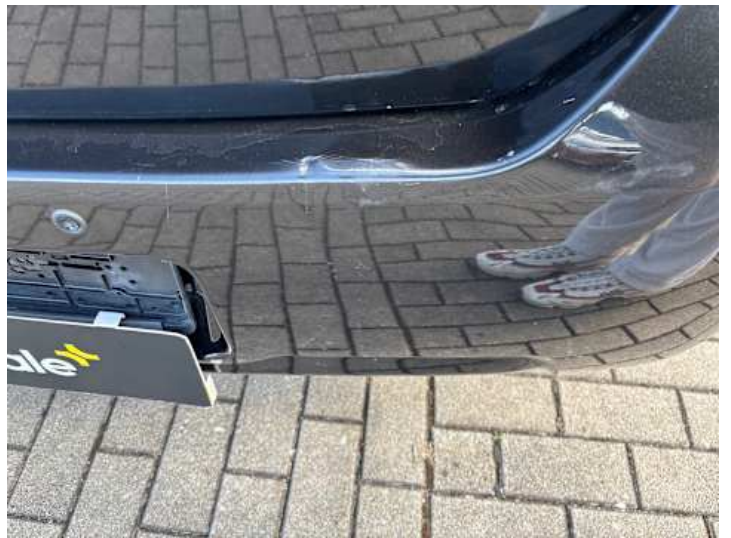
Stoßstange hinten (Kratzer, Lackschaden, Riss/Bruch)

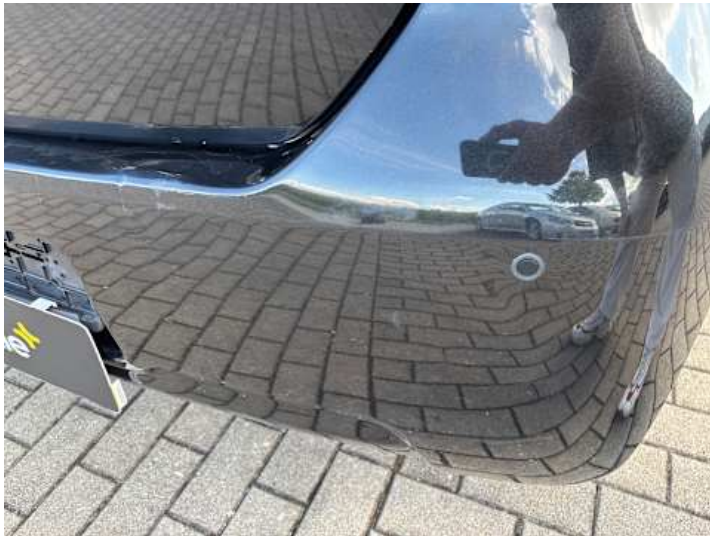
Stoßstange hinten (Kratzer, Lackschaden, Riss/Bruch)

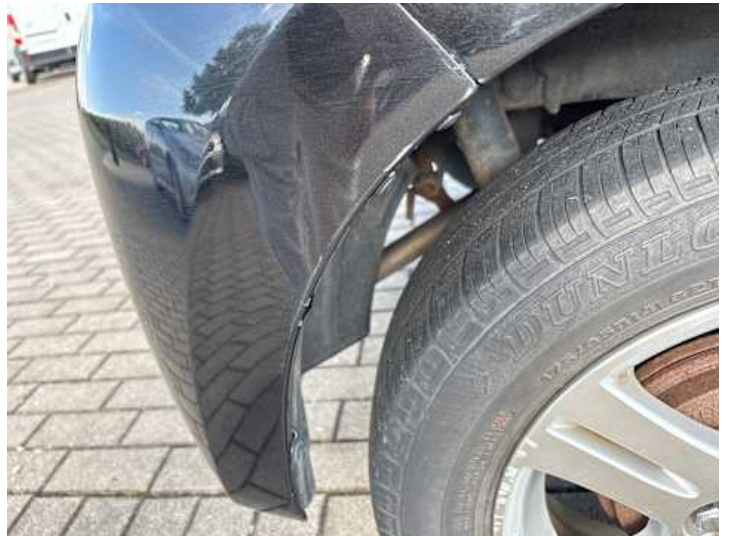
Stoßstange hinten (Kratzer, Lackschaden, Riss/Bruch)

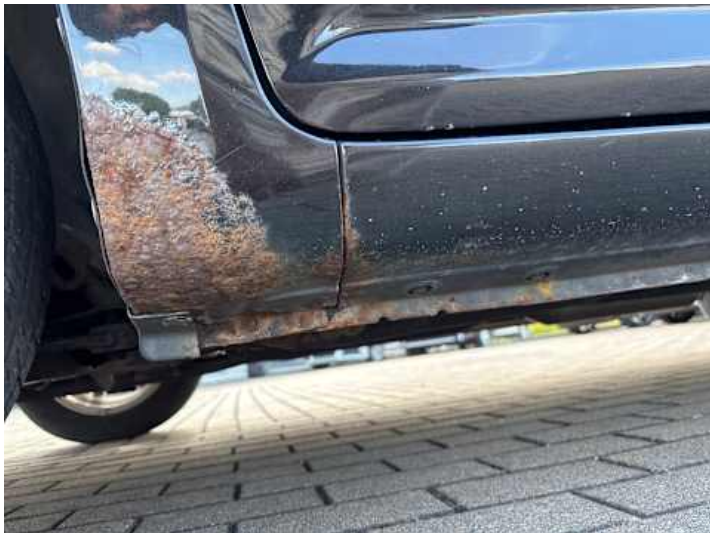
Schweller links (Rost, Lackschaden)

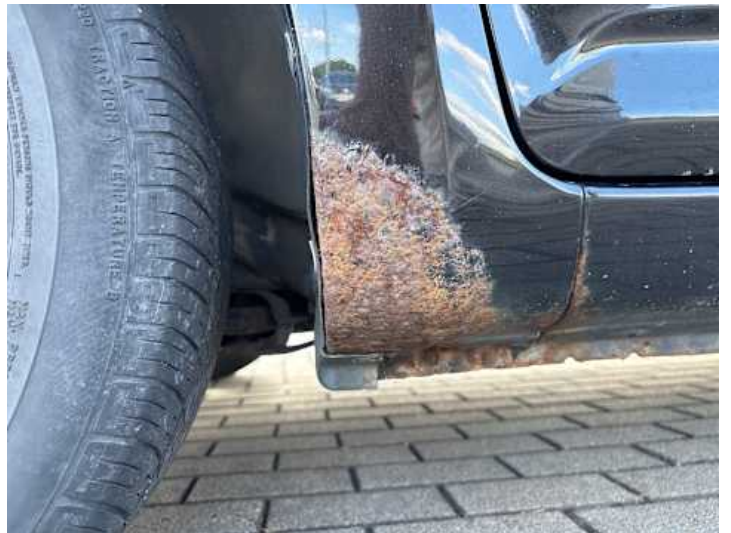
Kotflügel vorne links (Rost, Lackschaden)

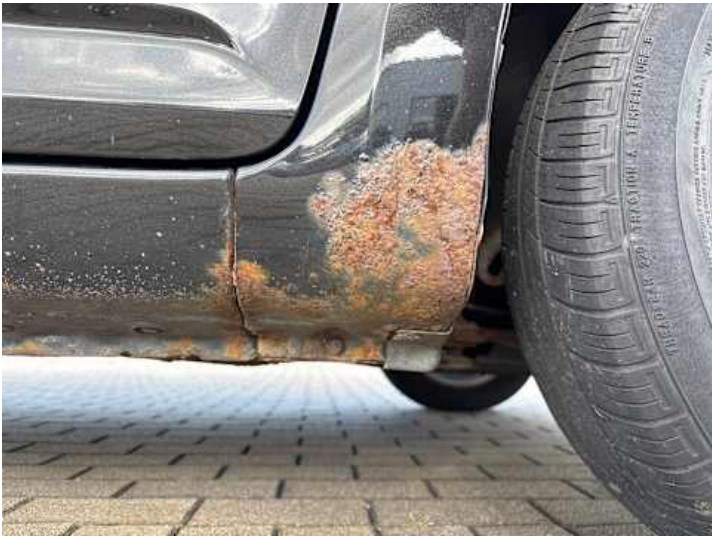
Kotflügel vorne rechts (Rost, Lackschaden)
