## Renault Clio II 1.4 16V Initiale

EZ 01/2011 | Kleinwagen | Benzin | Schaltgetriebe | 206.606km  
Besteuerung: Differenzbesteuert (§24 UStG)  
Fahrzeugstandort: 80\*\*\*  
Fahrzeug aufgenommen am: 13.08.2026

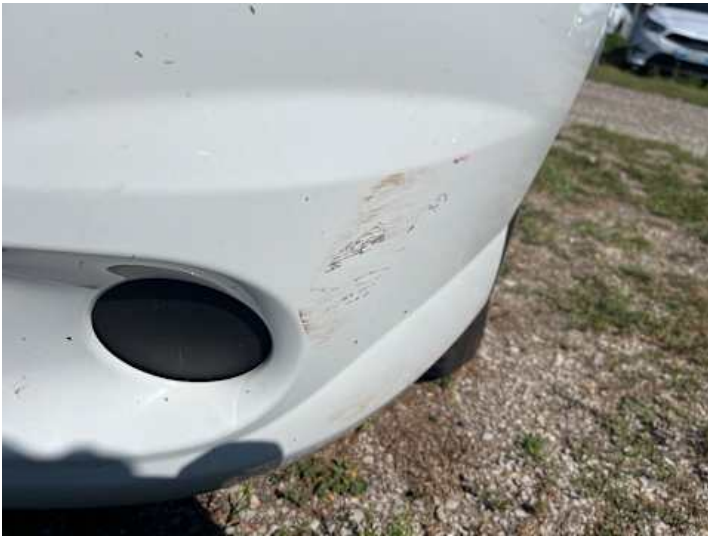
Stoßstange vorne (Kratzer)

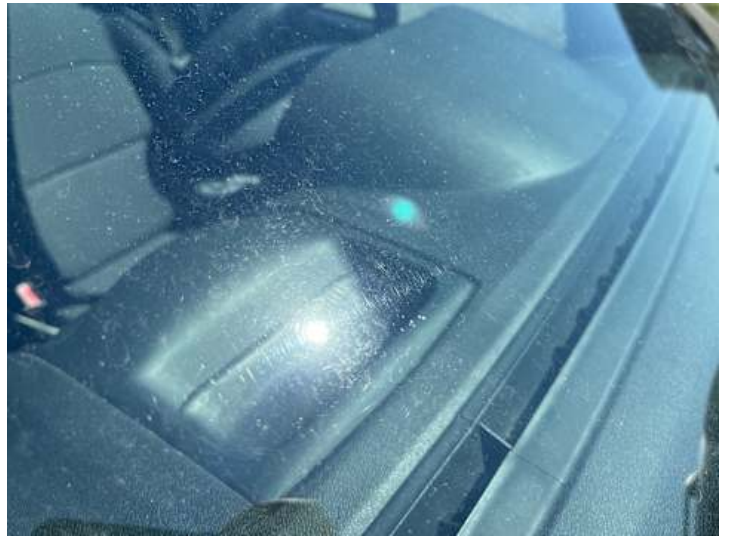
Windschutzscheibe (Steinschlag)

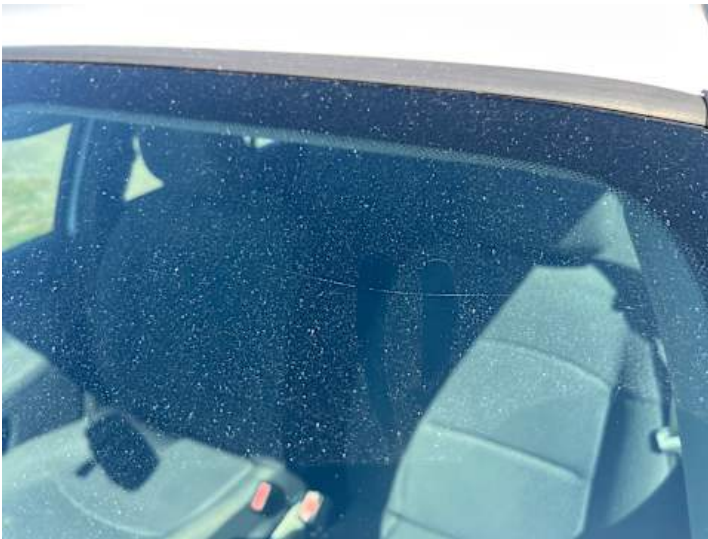
Windschutzscheibe (Kratzer)

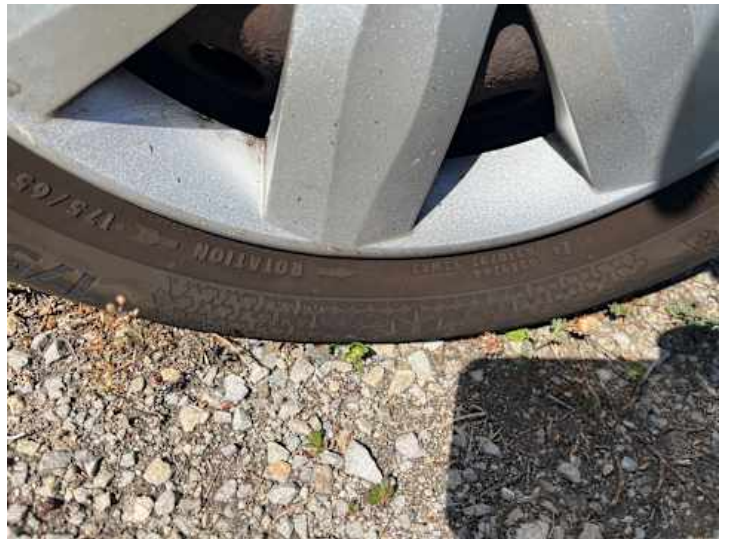
Rad (Ohne Luft, Rost)

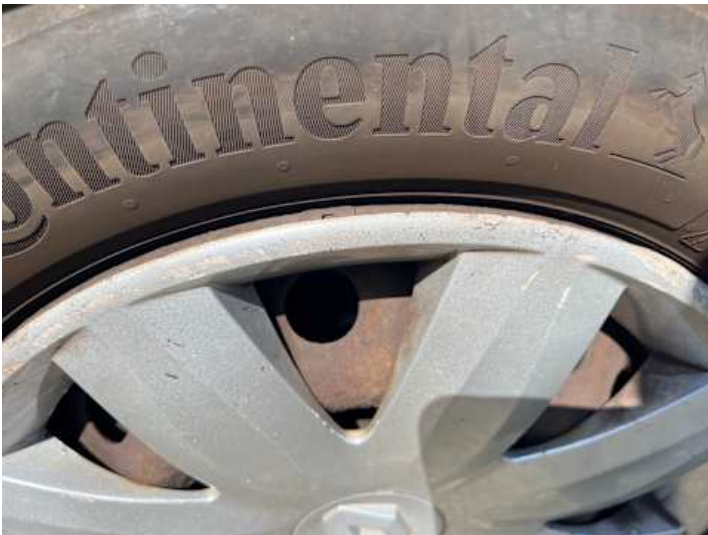
Rad (Ohne Luft, Rost)

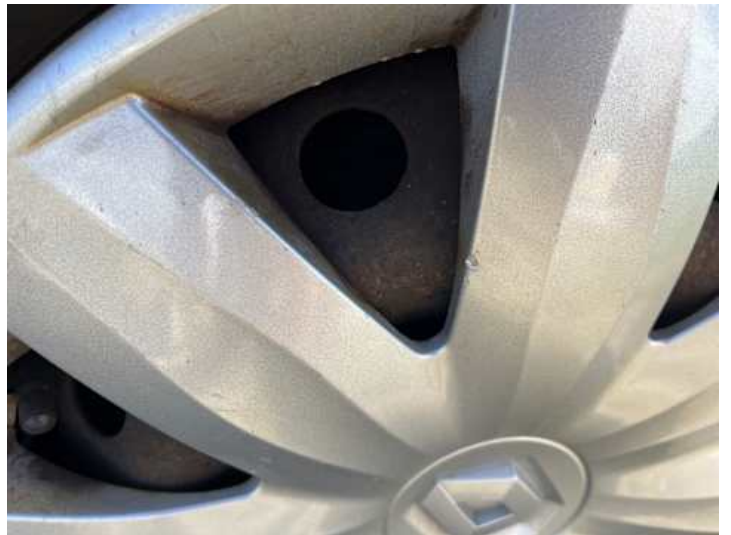
Rad (Rost)

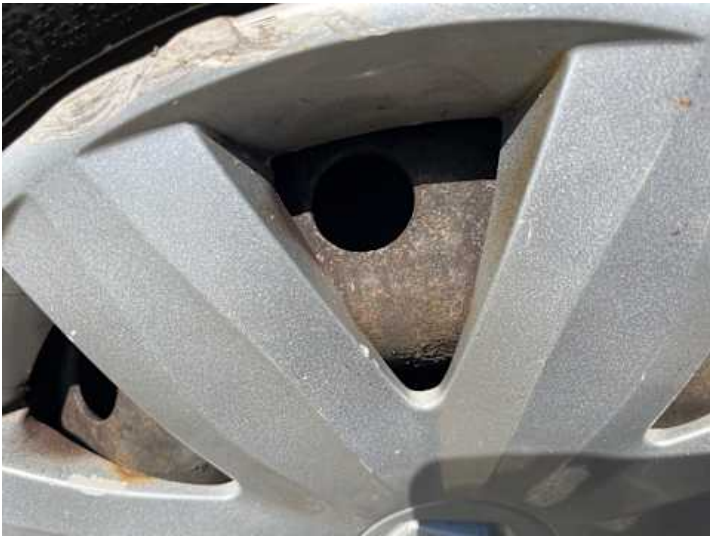
Rad (Rost)

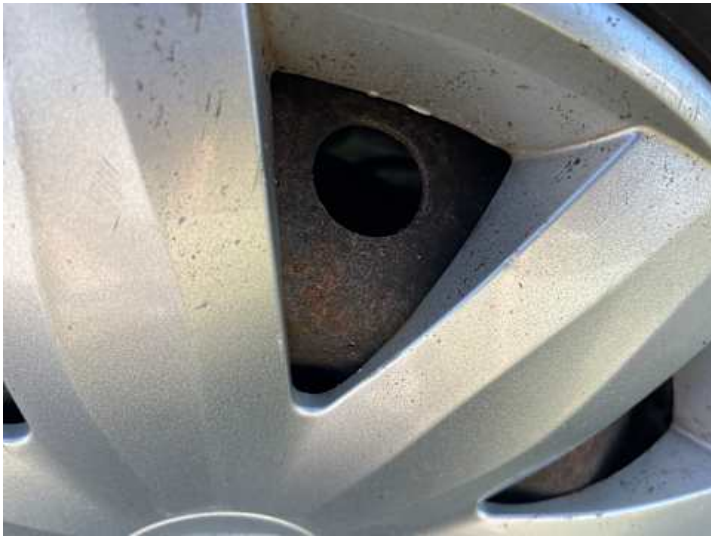
Rad (Rost)

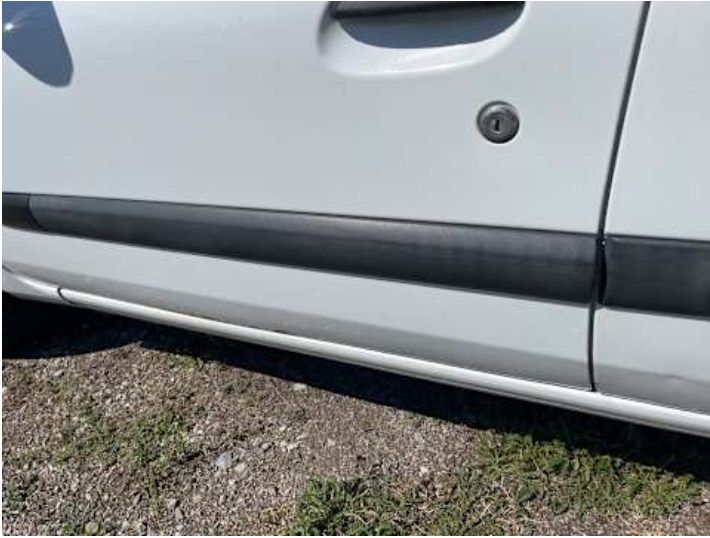
Fahrtür (Ausgeblichen/Matt)

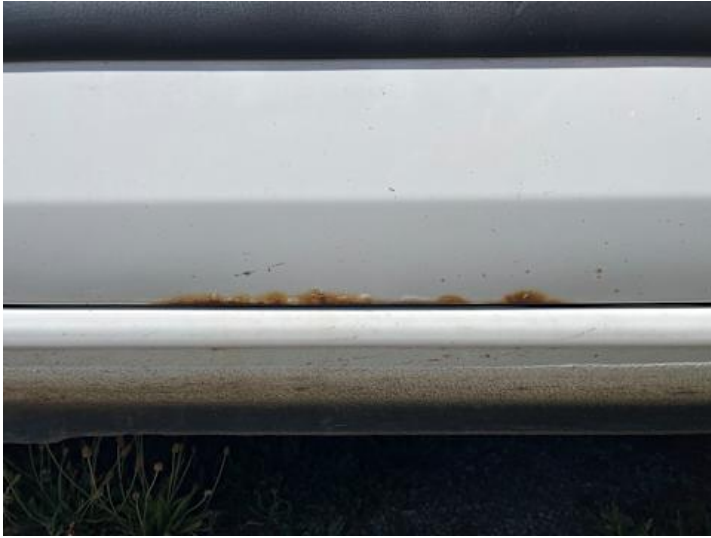
Fahrtür (Rost)

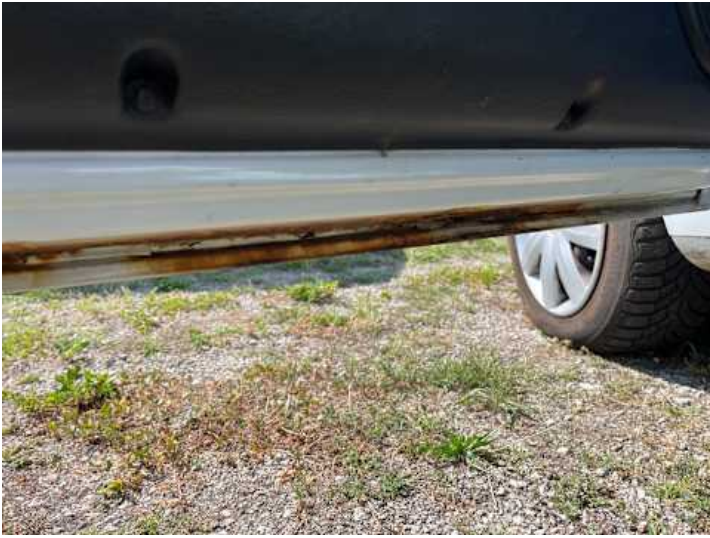
Fahrtür (Rost)

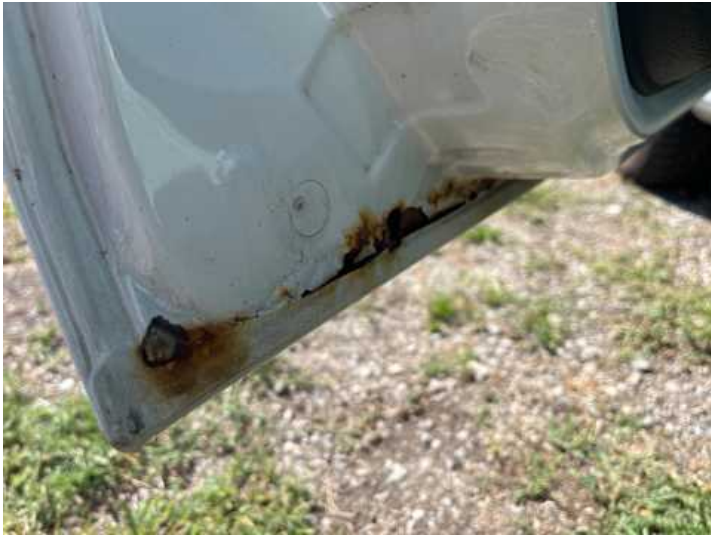
Fahrtür (Rost)

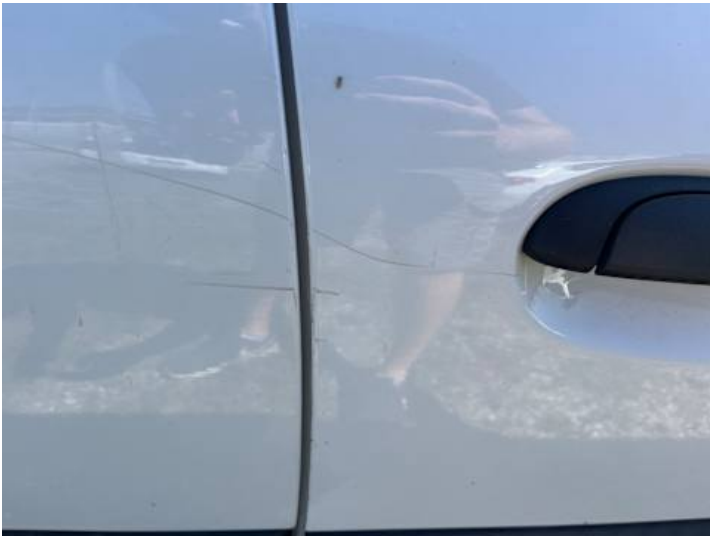
Beifahrertür (Kratzer)

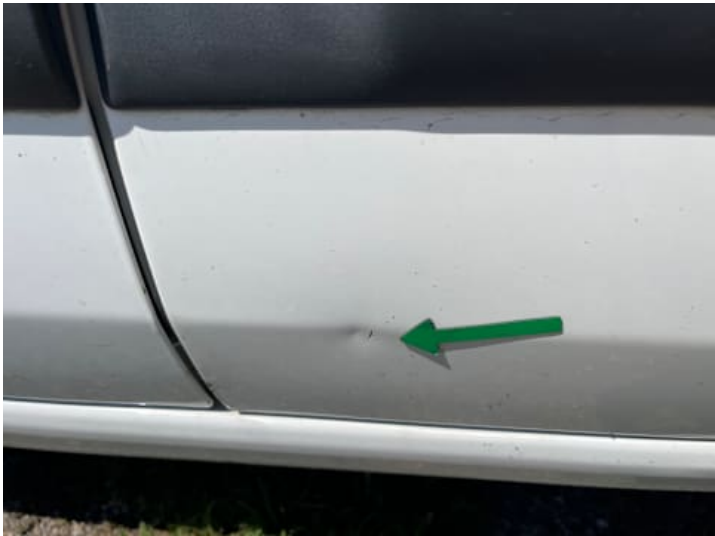
Türe hinten links (Kratzer, Delle)

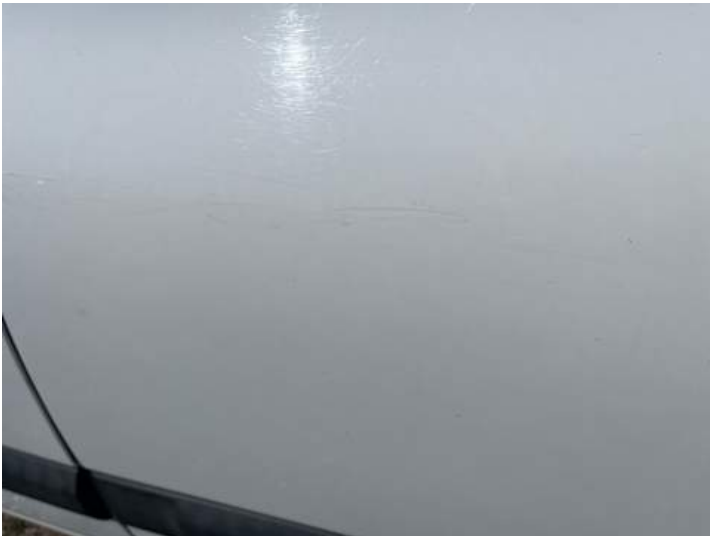
Türe hinten links (Kratzer, Delle)

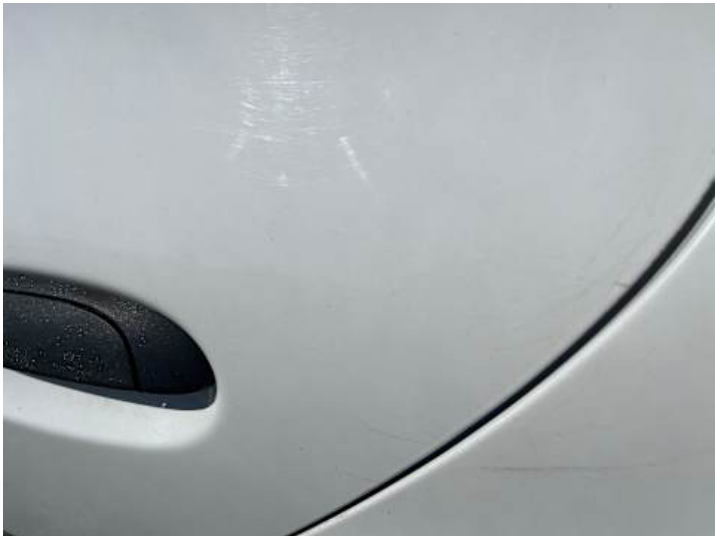
Türe hinten links (Kratzer, Delle)

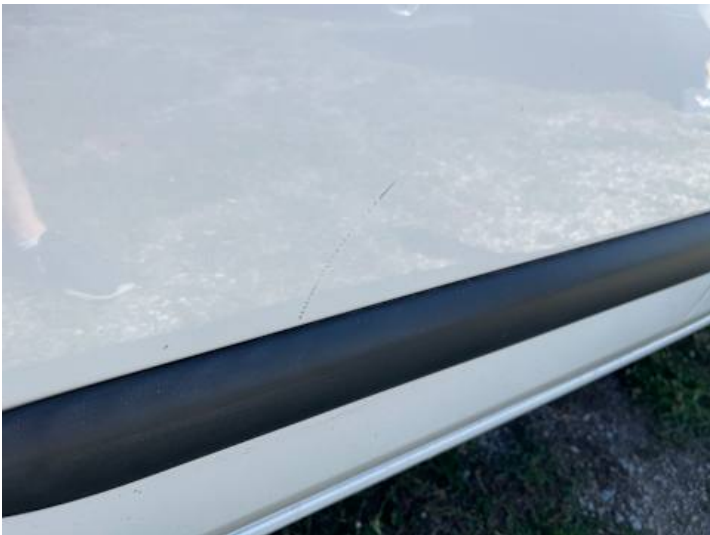
Türe hinten rechts (Kratzer)

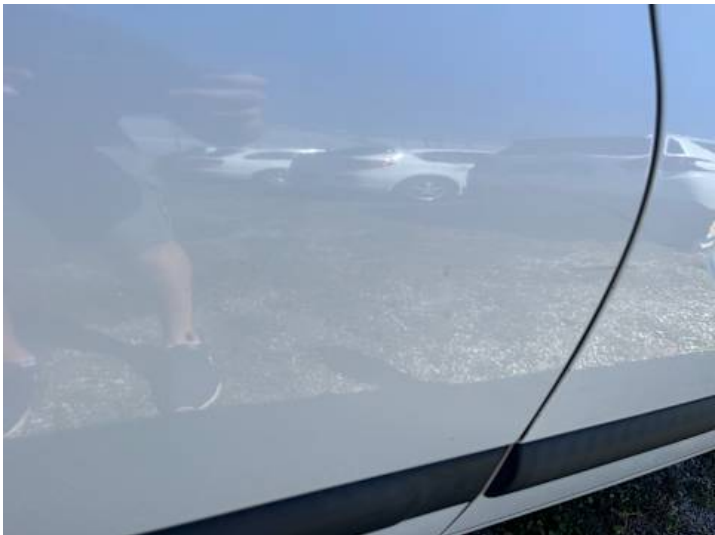
Türe hinten rechts (Kratzer)

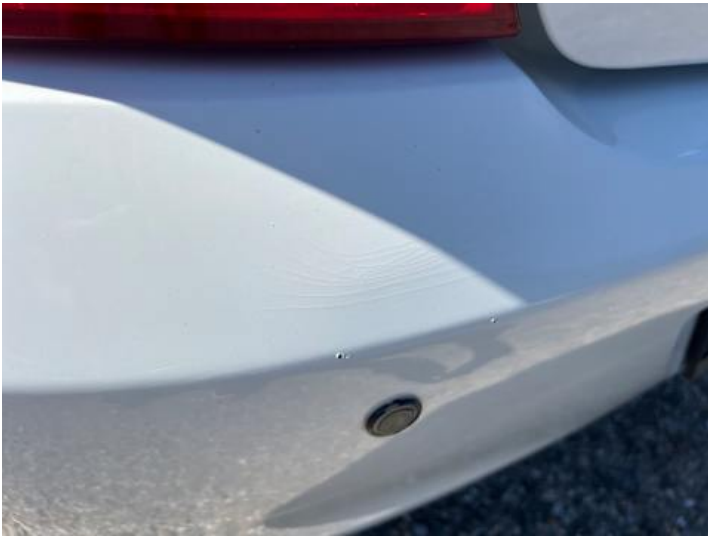
Stoßstange hinten (Lackschaden, Kratzer)

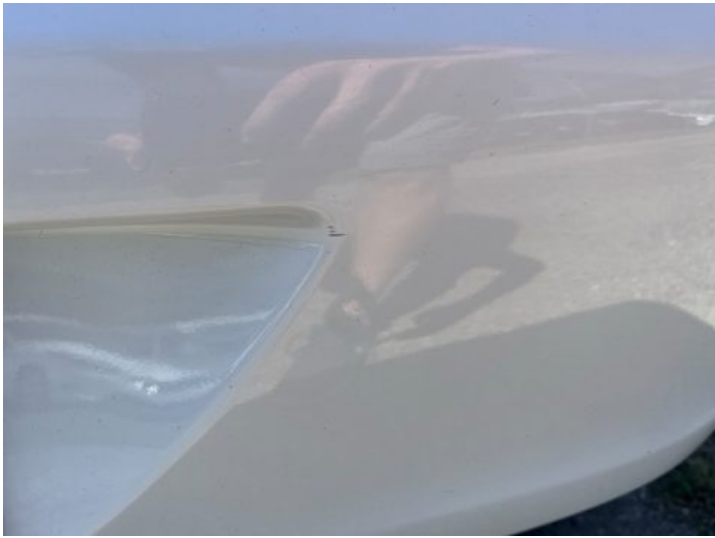
Stoßstange hinten (Lackschaden, Kratzer)

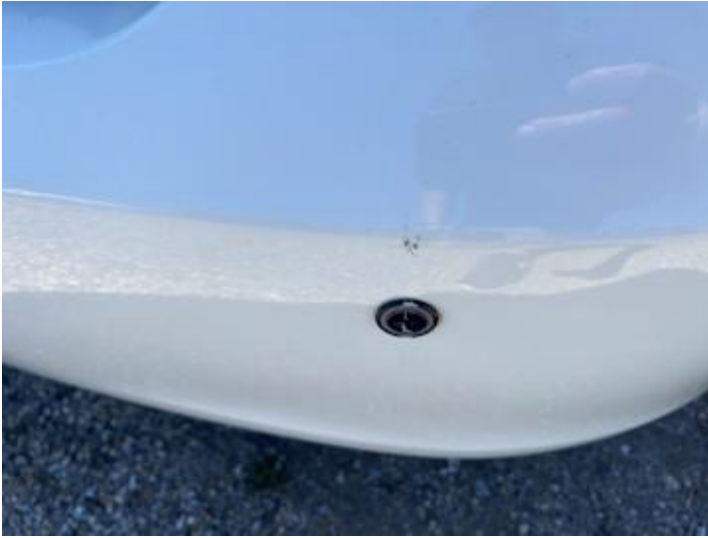
Stoßstange hinten (Lackschaden, Kratzer)

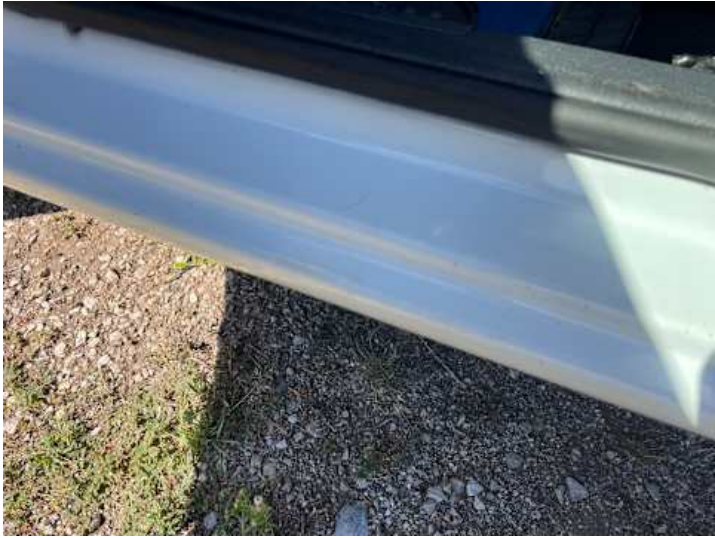
Schweller links (Kratzer)

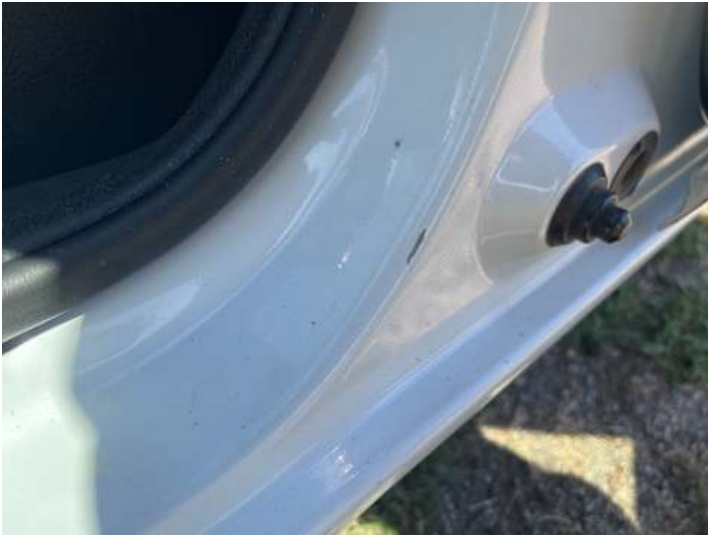
Schweller links (Kratzer)

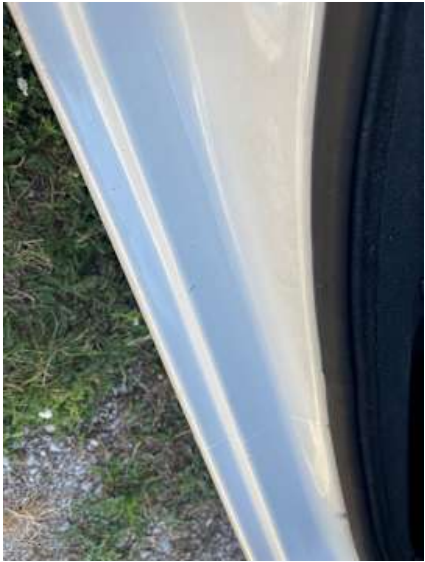
Schweller rechts (Kratzer)

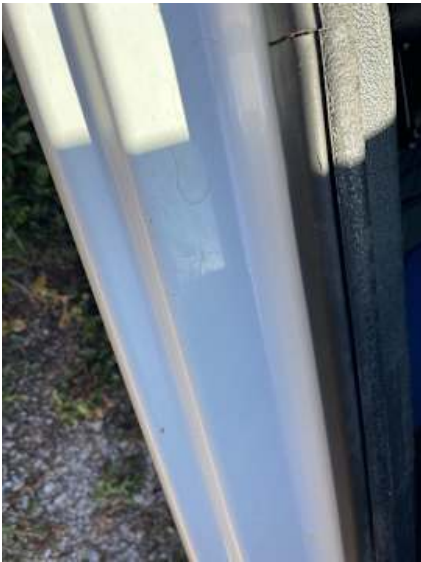
Schweller rechts (Kratzer)

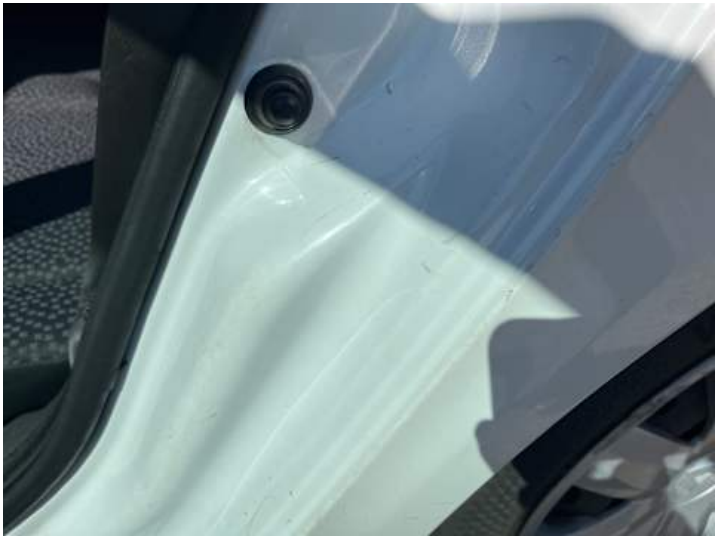
Seitenteil hinten links (Kratzer)

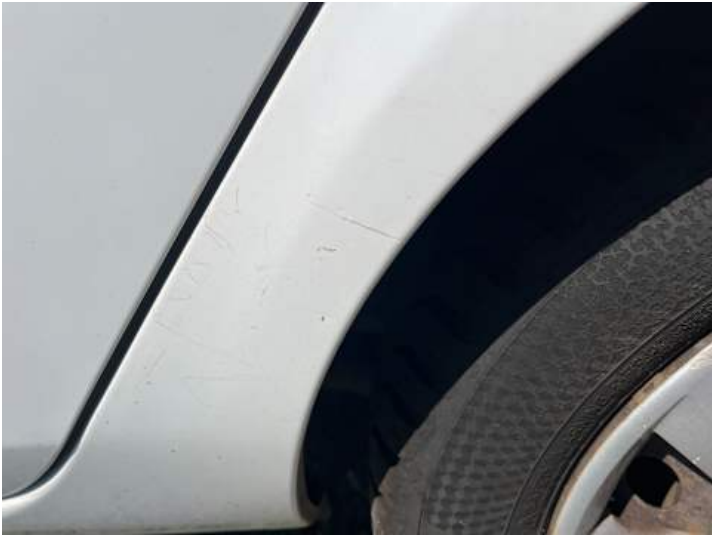
Seitenteil hinten links (Kratzer)

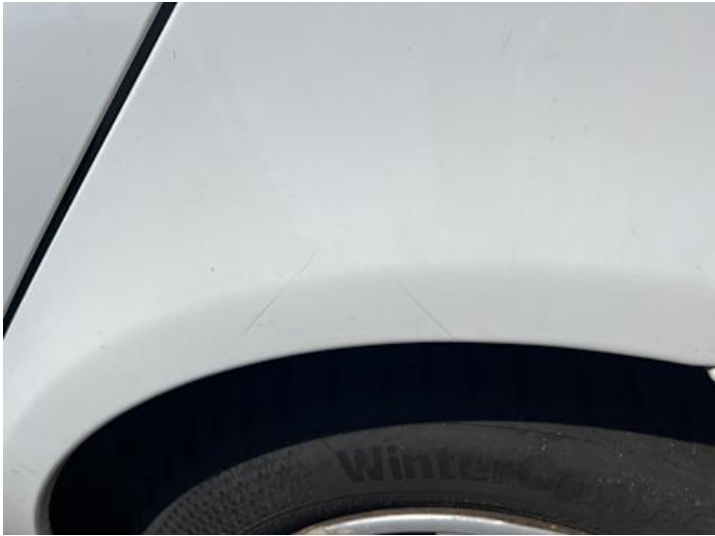
Seitenteil hinten links (Kratzer)

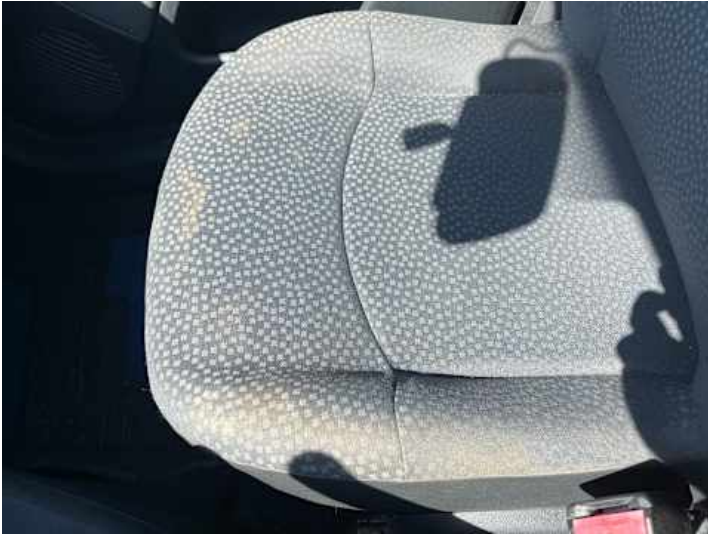
Innenraum (Verschmutzung)
