## Land Rover Range Rover Sport V6 TD S

EZ 08/2006 | Geländewagen | Diesel | Automatikgetriebe | 320.938km

Fahrzeug aufgenommen am: 31.07.2026

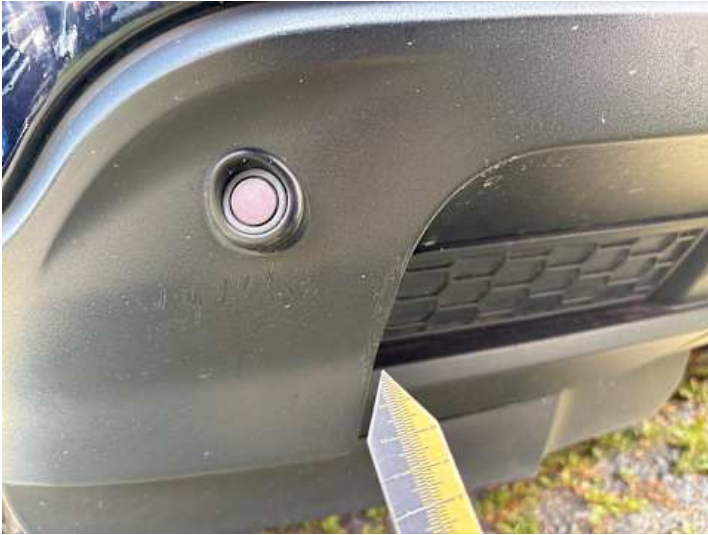
Stoßstange vorne (Kratzer)

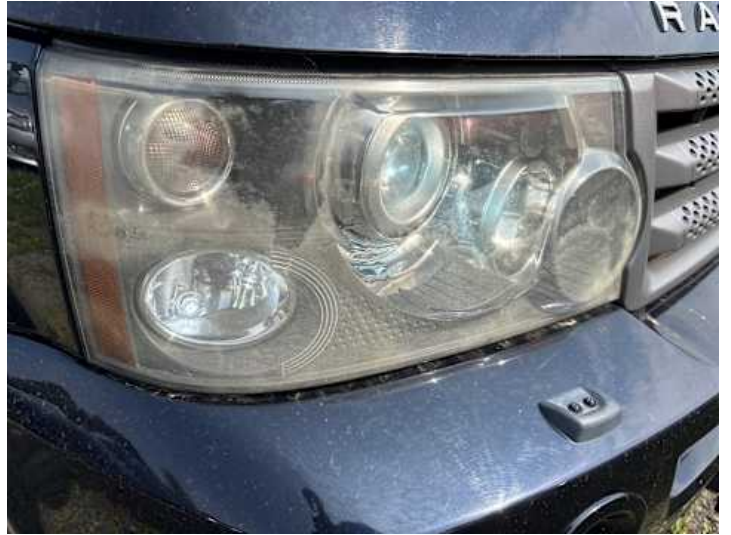
Scheinwerfer (rechts) (Blind)

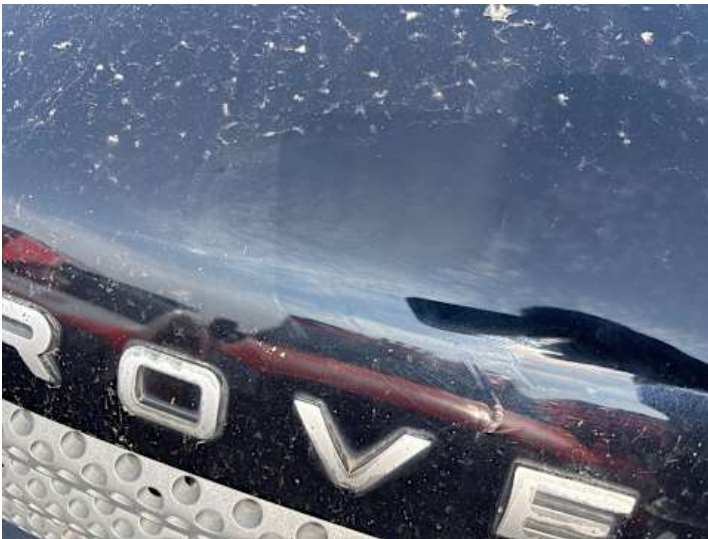
Motorhaube (Unsachgemäß instand gesetzt, Delle)

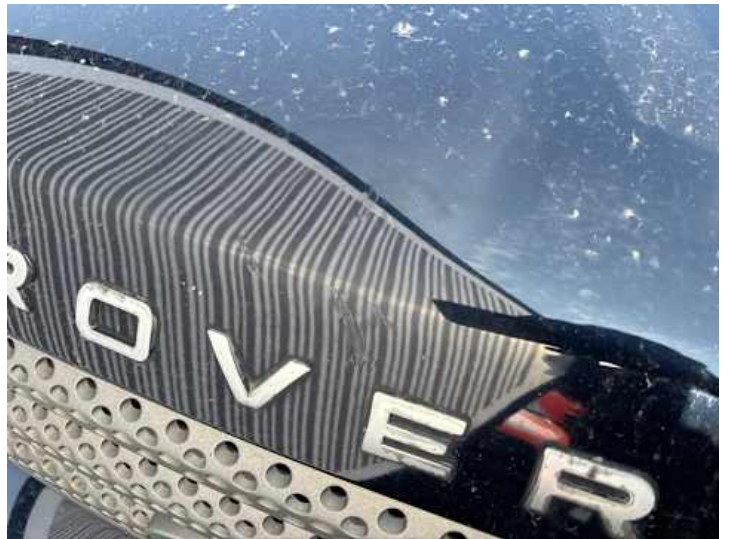
Motorhaube (Unsachgemäß instand gesetzt, Delle)

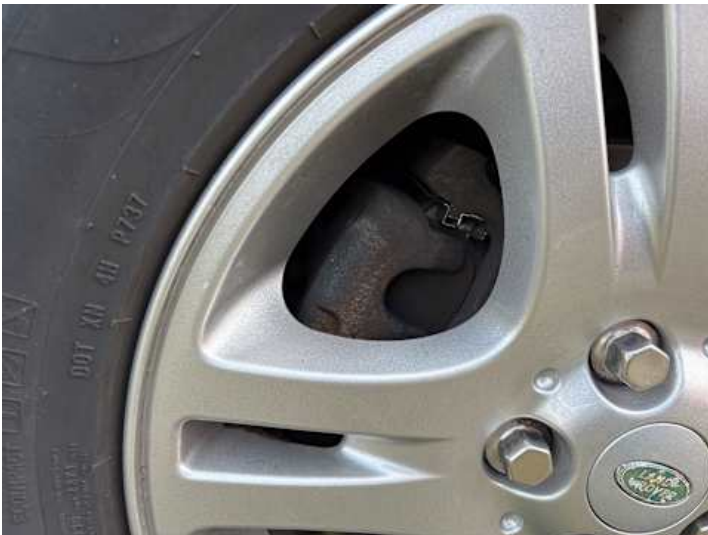
Rad (Anderer Schaden): Steinschlag

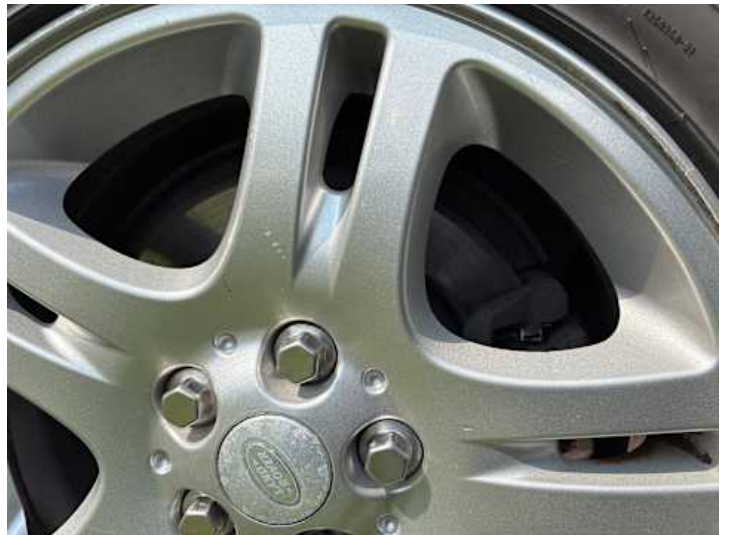
Rad (Kratzer)

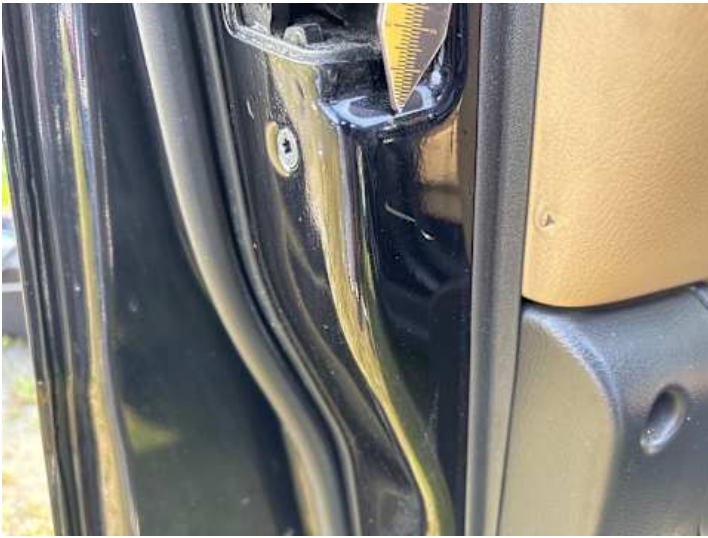
Fahrtür (Kratzer)

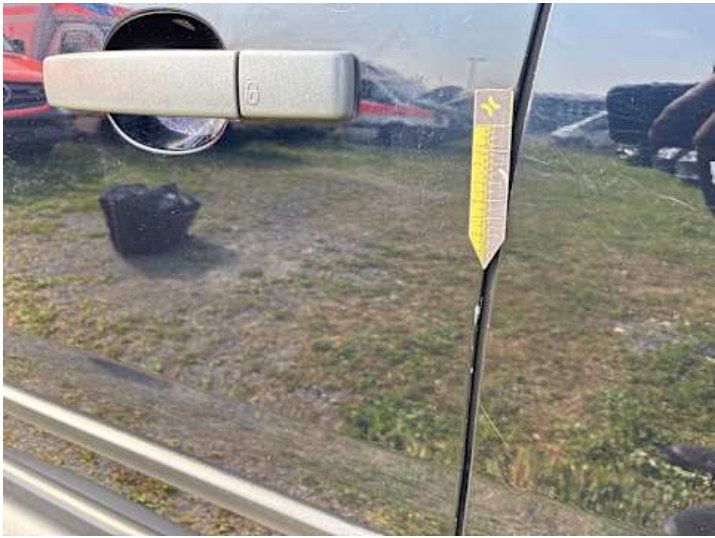
Fahrtür (Kratzer)

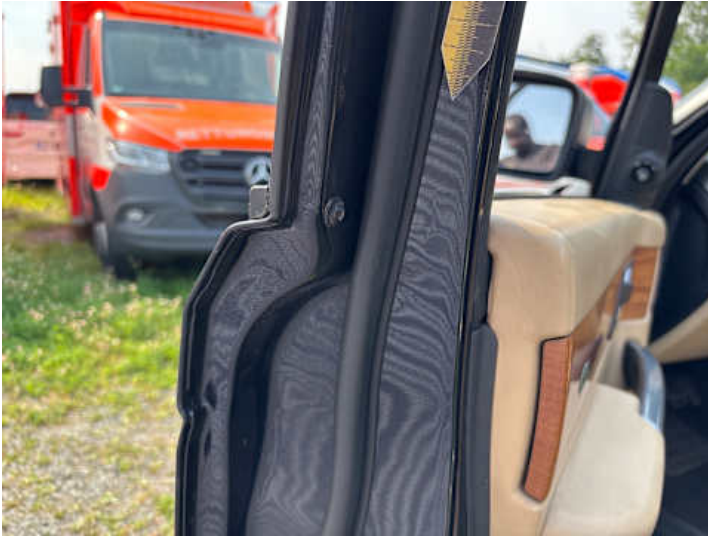
Fahrtür (Delle)

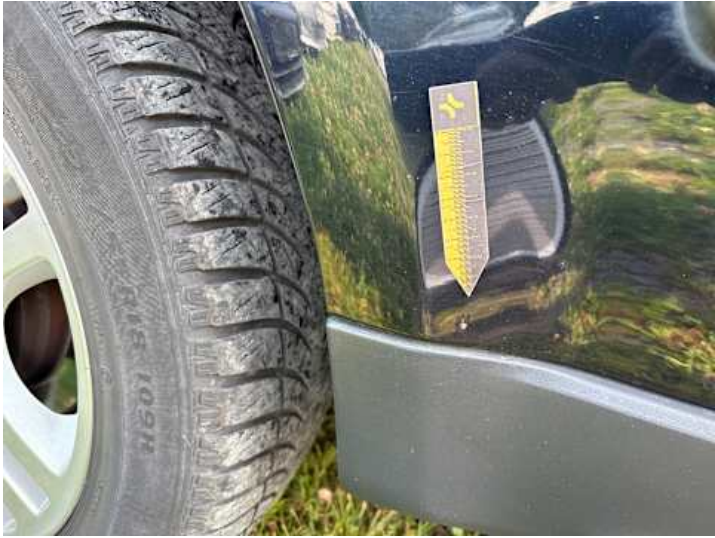
Türe hinten rechts (Steinschlag, Delle, Rost)

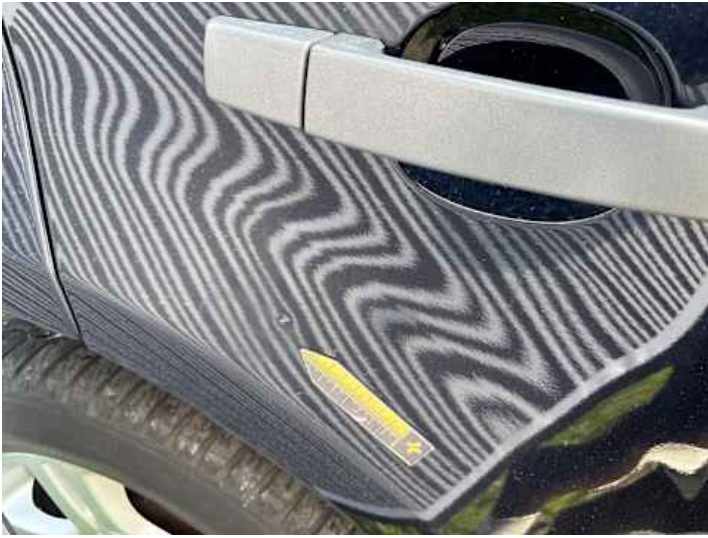
Türe hinten rechts (Steinschlag, Delle, Rost)

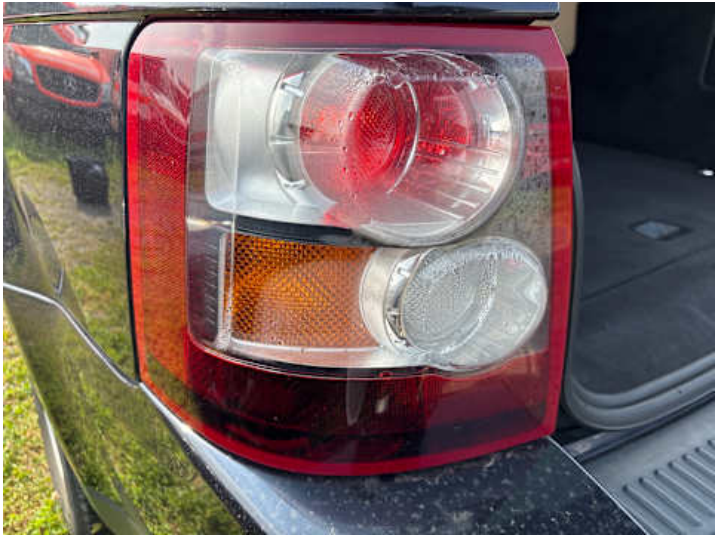
Rücklicht (links) (Undicht)

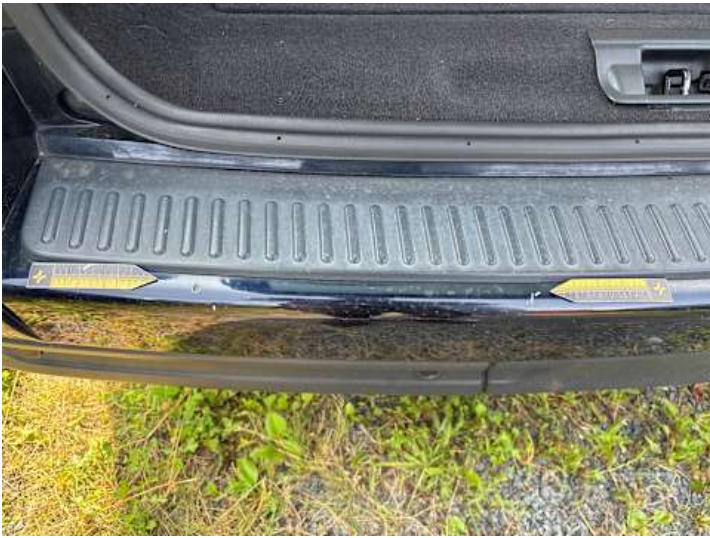
Stoßstange hinten (Kratzer)

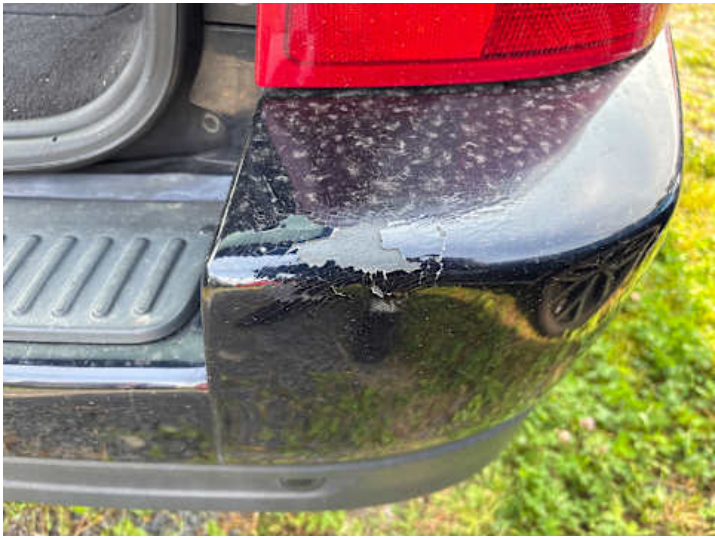
Stoßstange hinten (Lackschaden)

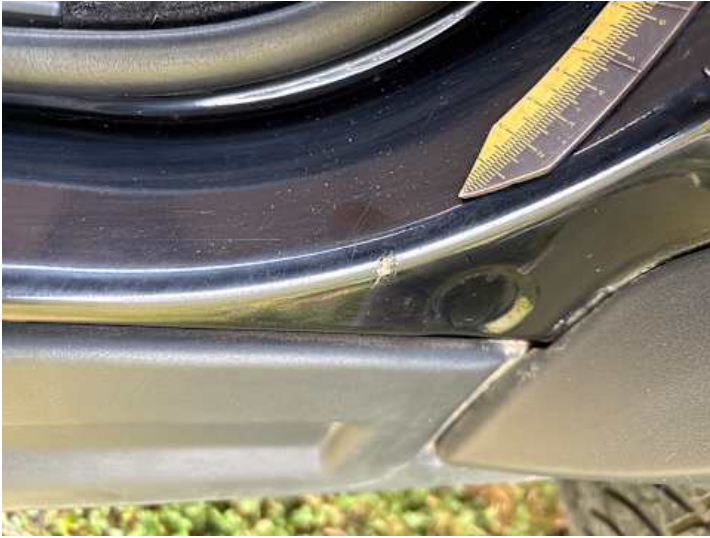
Schweller links (Rost)

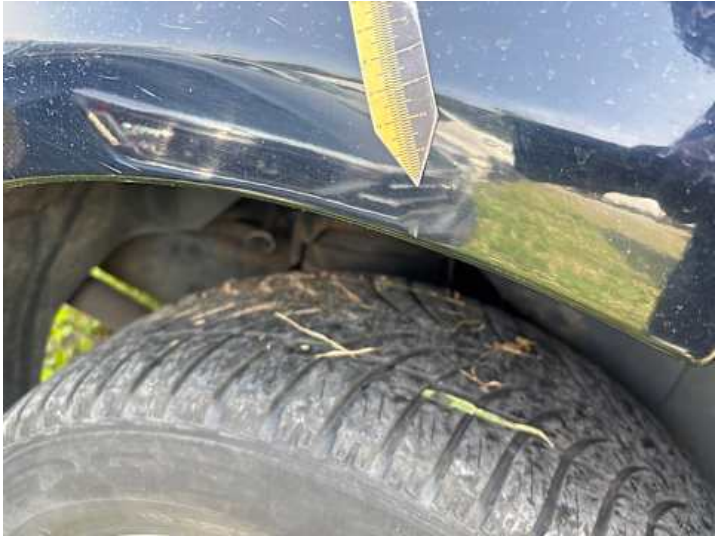
Seitenteil hinten rechts (Steinschlag)

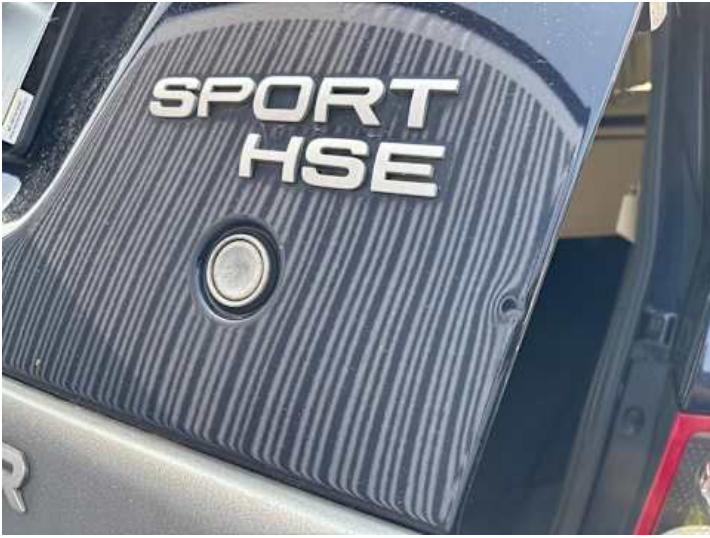
Heckklappe (Delle)

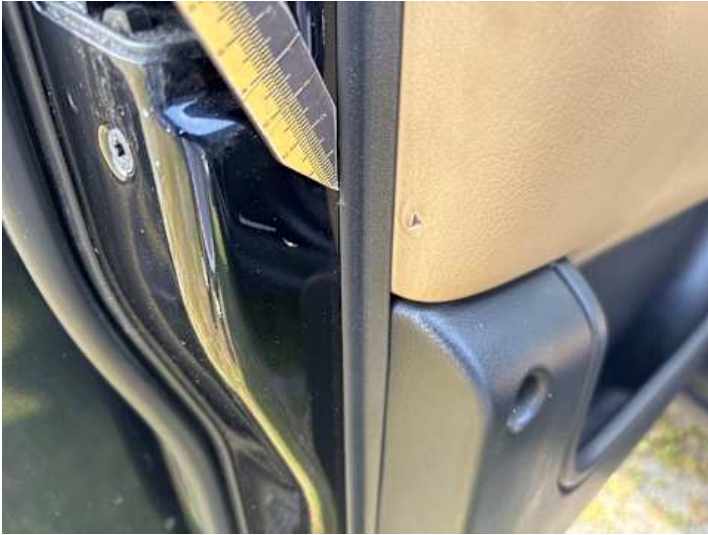
Innenraum (Riss/Bruch)

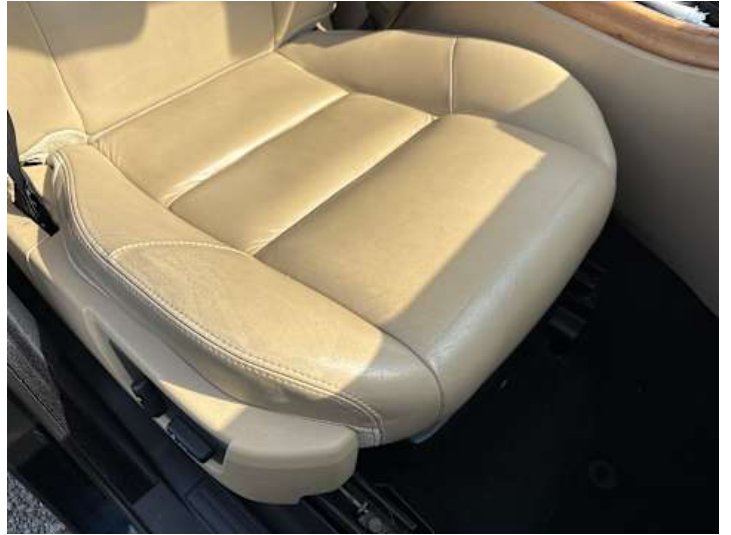
Innenraum (Verschleiß)

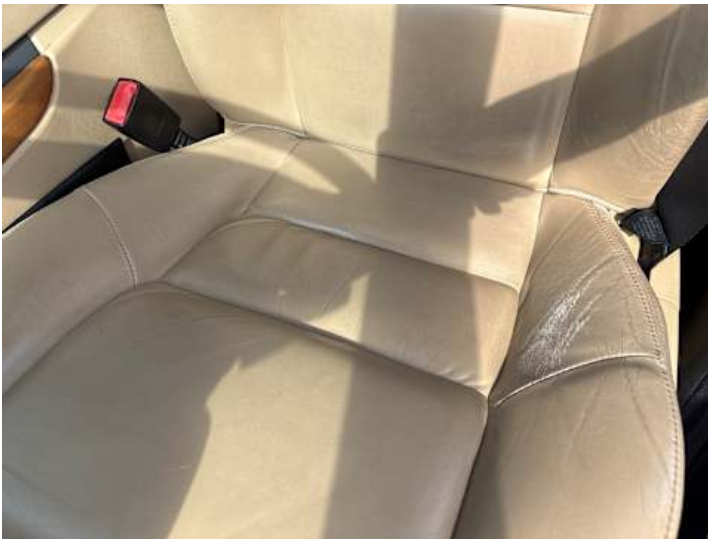
Innenraum (Verschleiß)
