## Audi A6 Limousine

EZ 06/2011 | Limousine | Benzin | Automatikgetriebe | 139.594km  
Besteuerung: Differenzbesteuert (§25a UStG)  
Fahrzeugstandort: 32\*\*\*  
Fahrzeug aufgenommen am: 28.07.2026

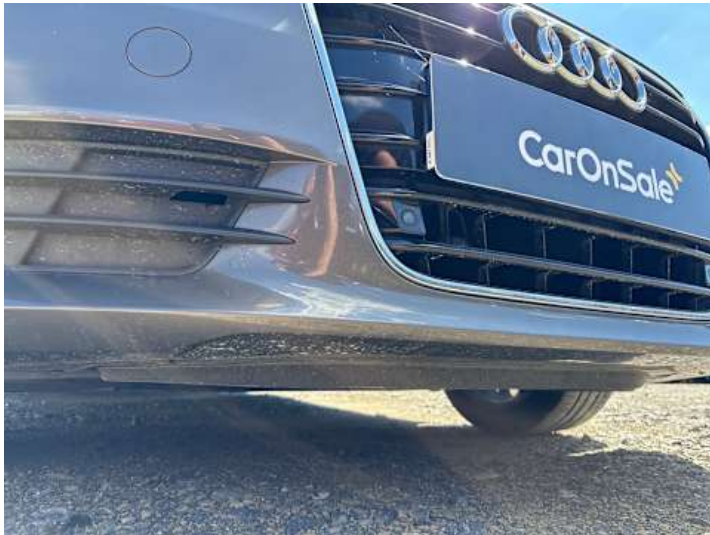
Stoßstange vorne (Kratzer)

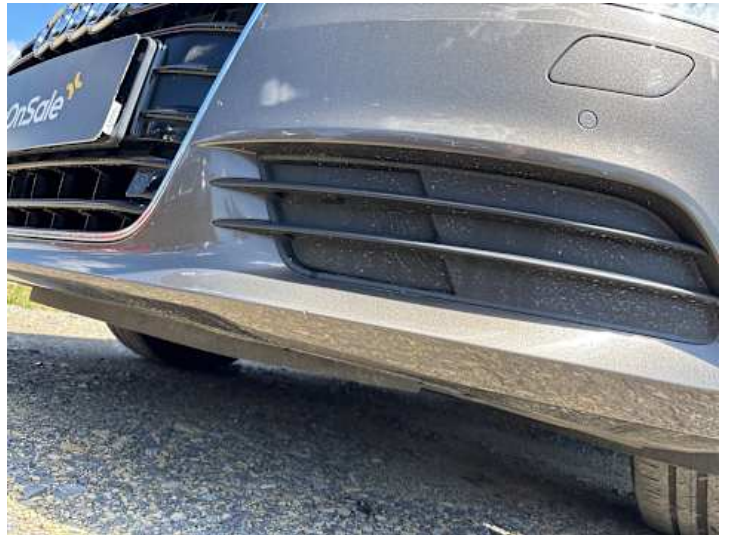
Stoßstange vorne (Kratzer)

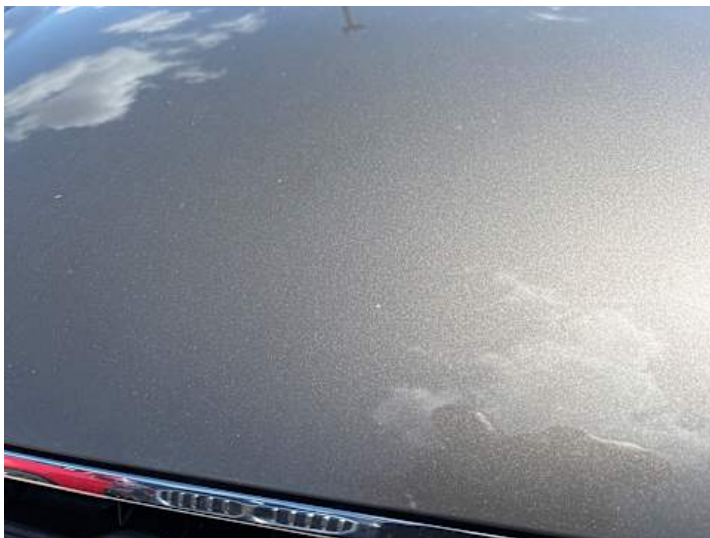
Motorhaube (Steinschlag)

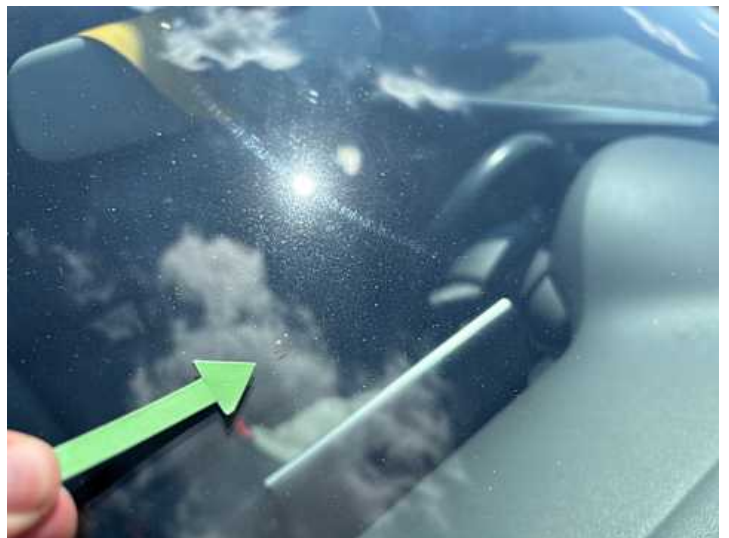
Windschutzscheibe (Steinschlag)

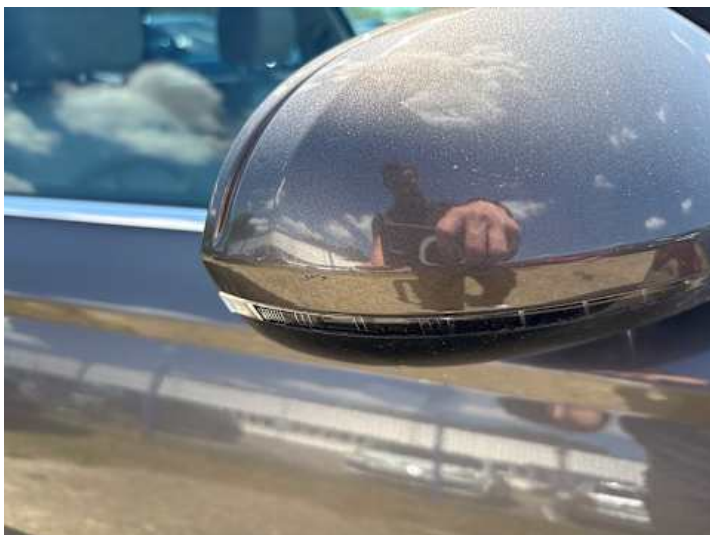
Beifahrertür (Kratzer)

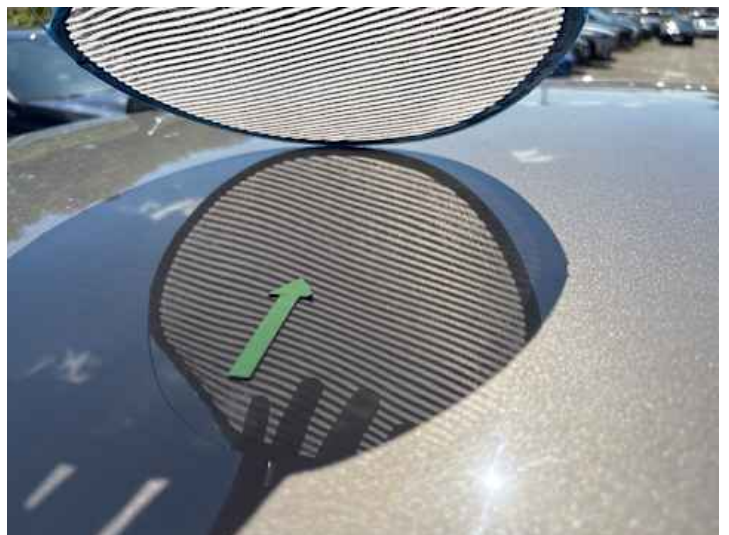
Dach (Delle)

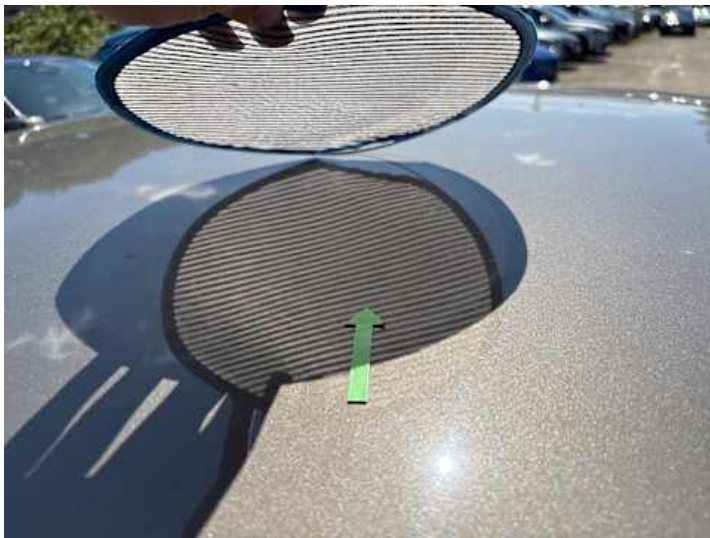
Dach (Delle)

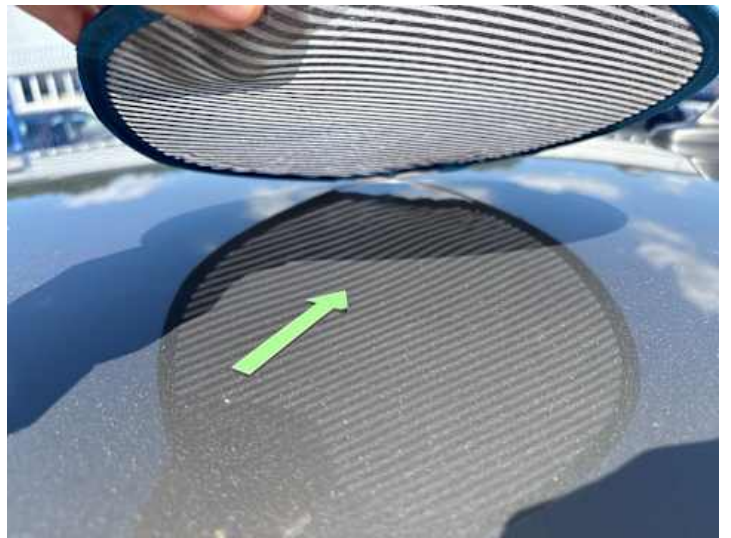
Dach (Delle)

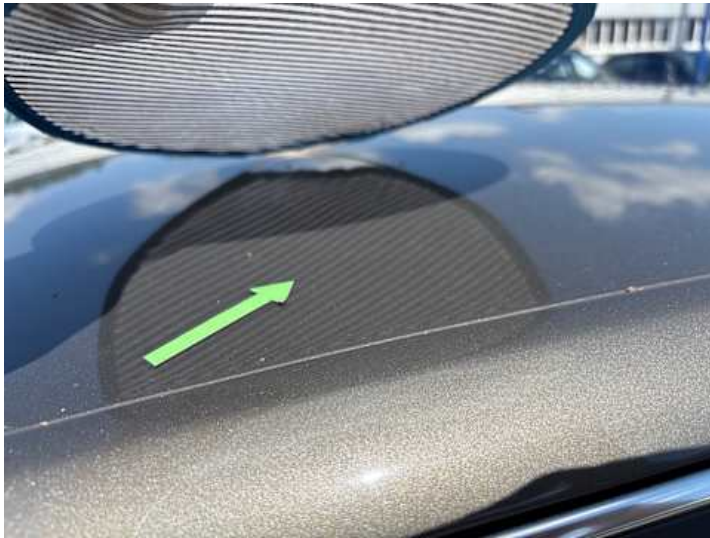
Dach (Delle)

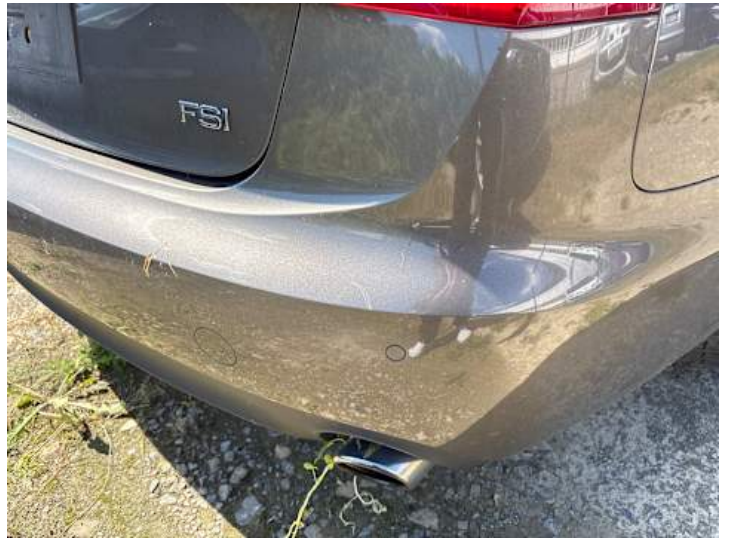
Stoßstange hinten (Kratzer)

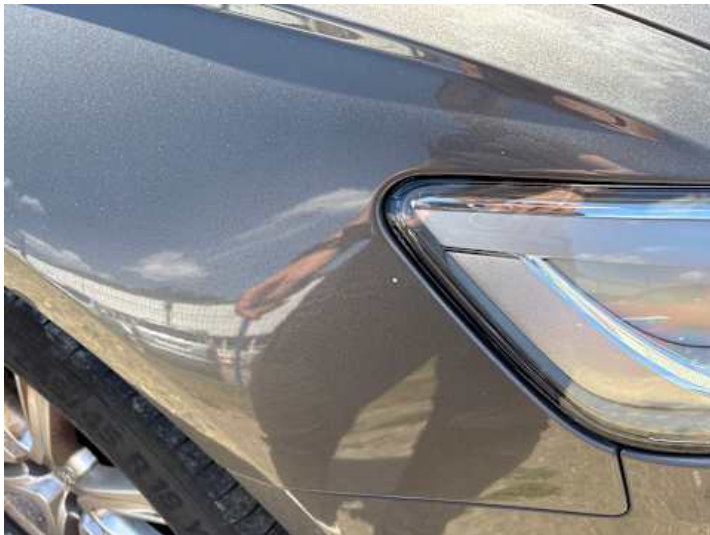
Kotflügel vorne rechts (Steinschlag)

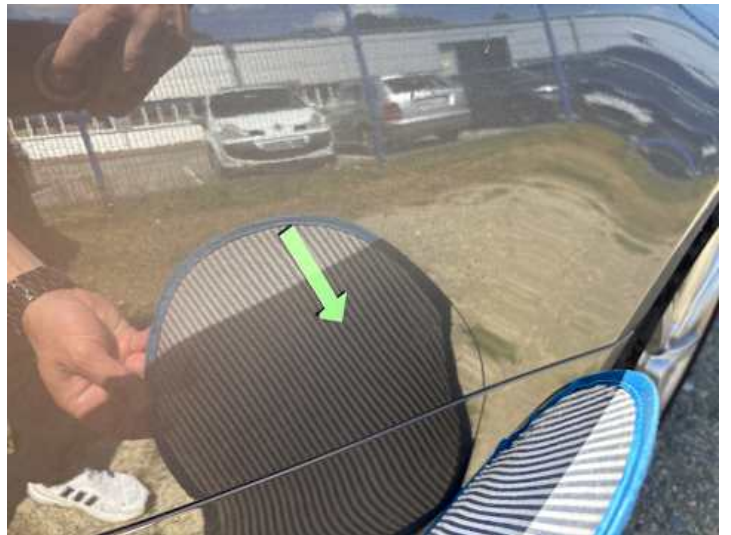
Seitenteil hinten rechts (Delle)

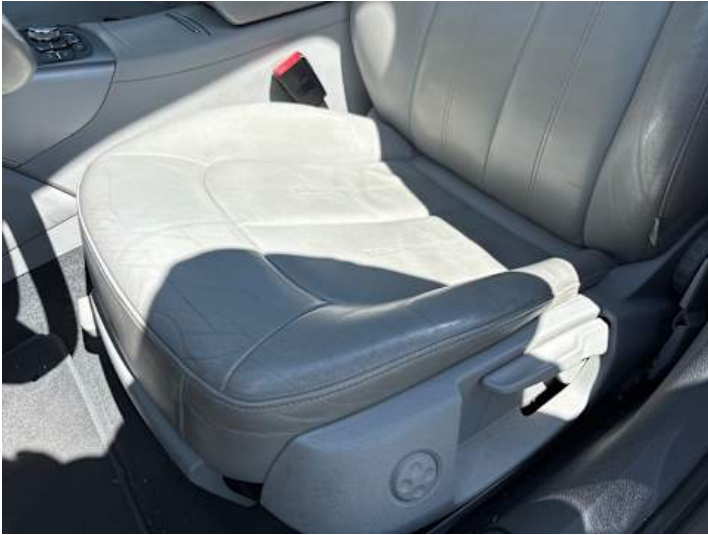
Innenraum (Verschleiß)
